Maßstab	%	Gewicht	kg
Maschine			
MPS			
Benennung 0001			
Ersatzteilzeichnung Drehmomentstütze			
Zeichnung-Nr.		Index/Blatt	
155 024 - 1		f	
Gebr. Pfeiffer AG			
Kaiserlautern			
Modell-Nr.

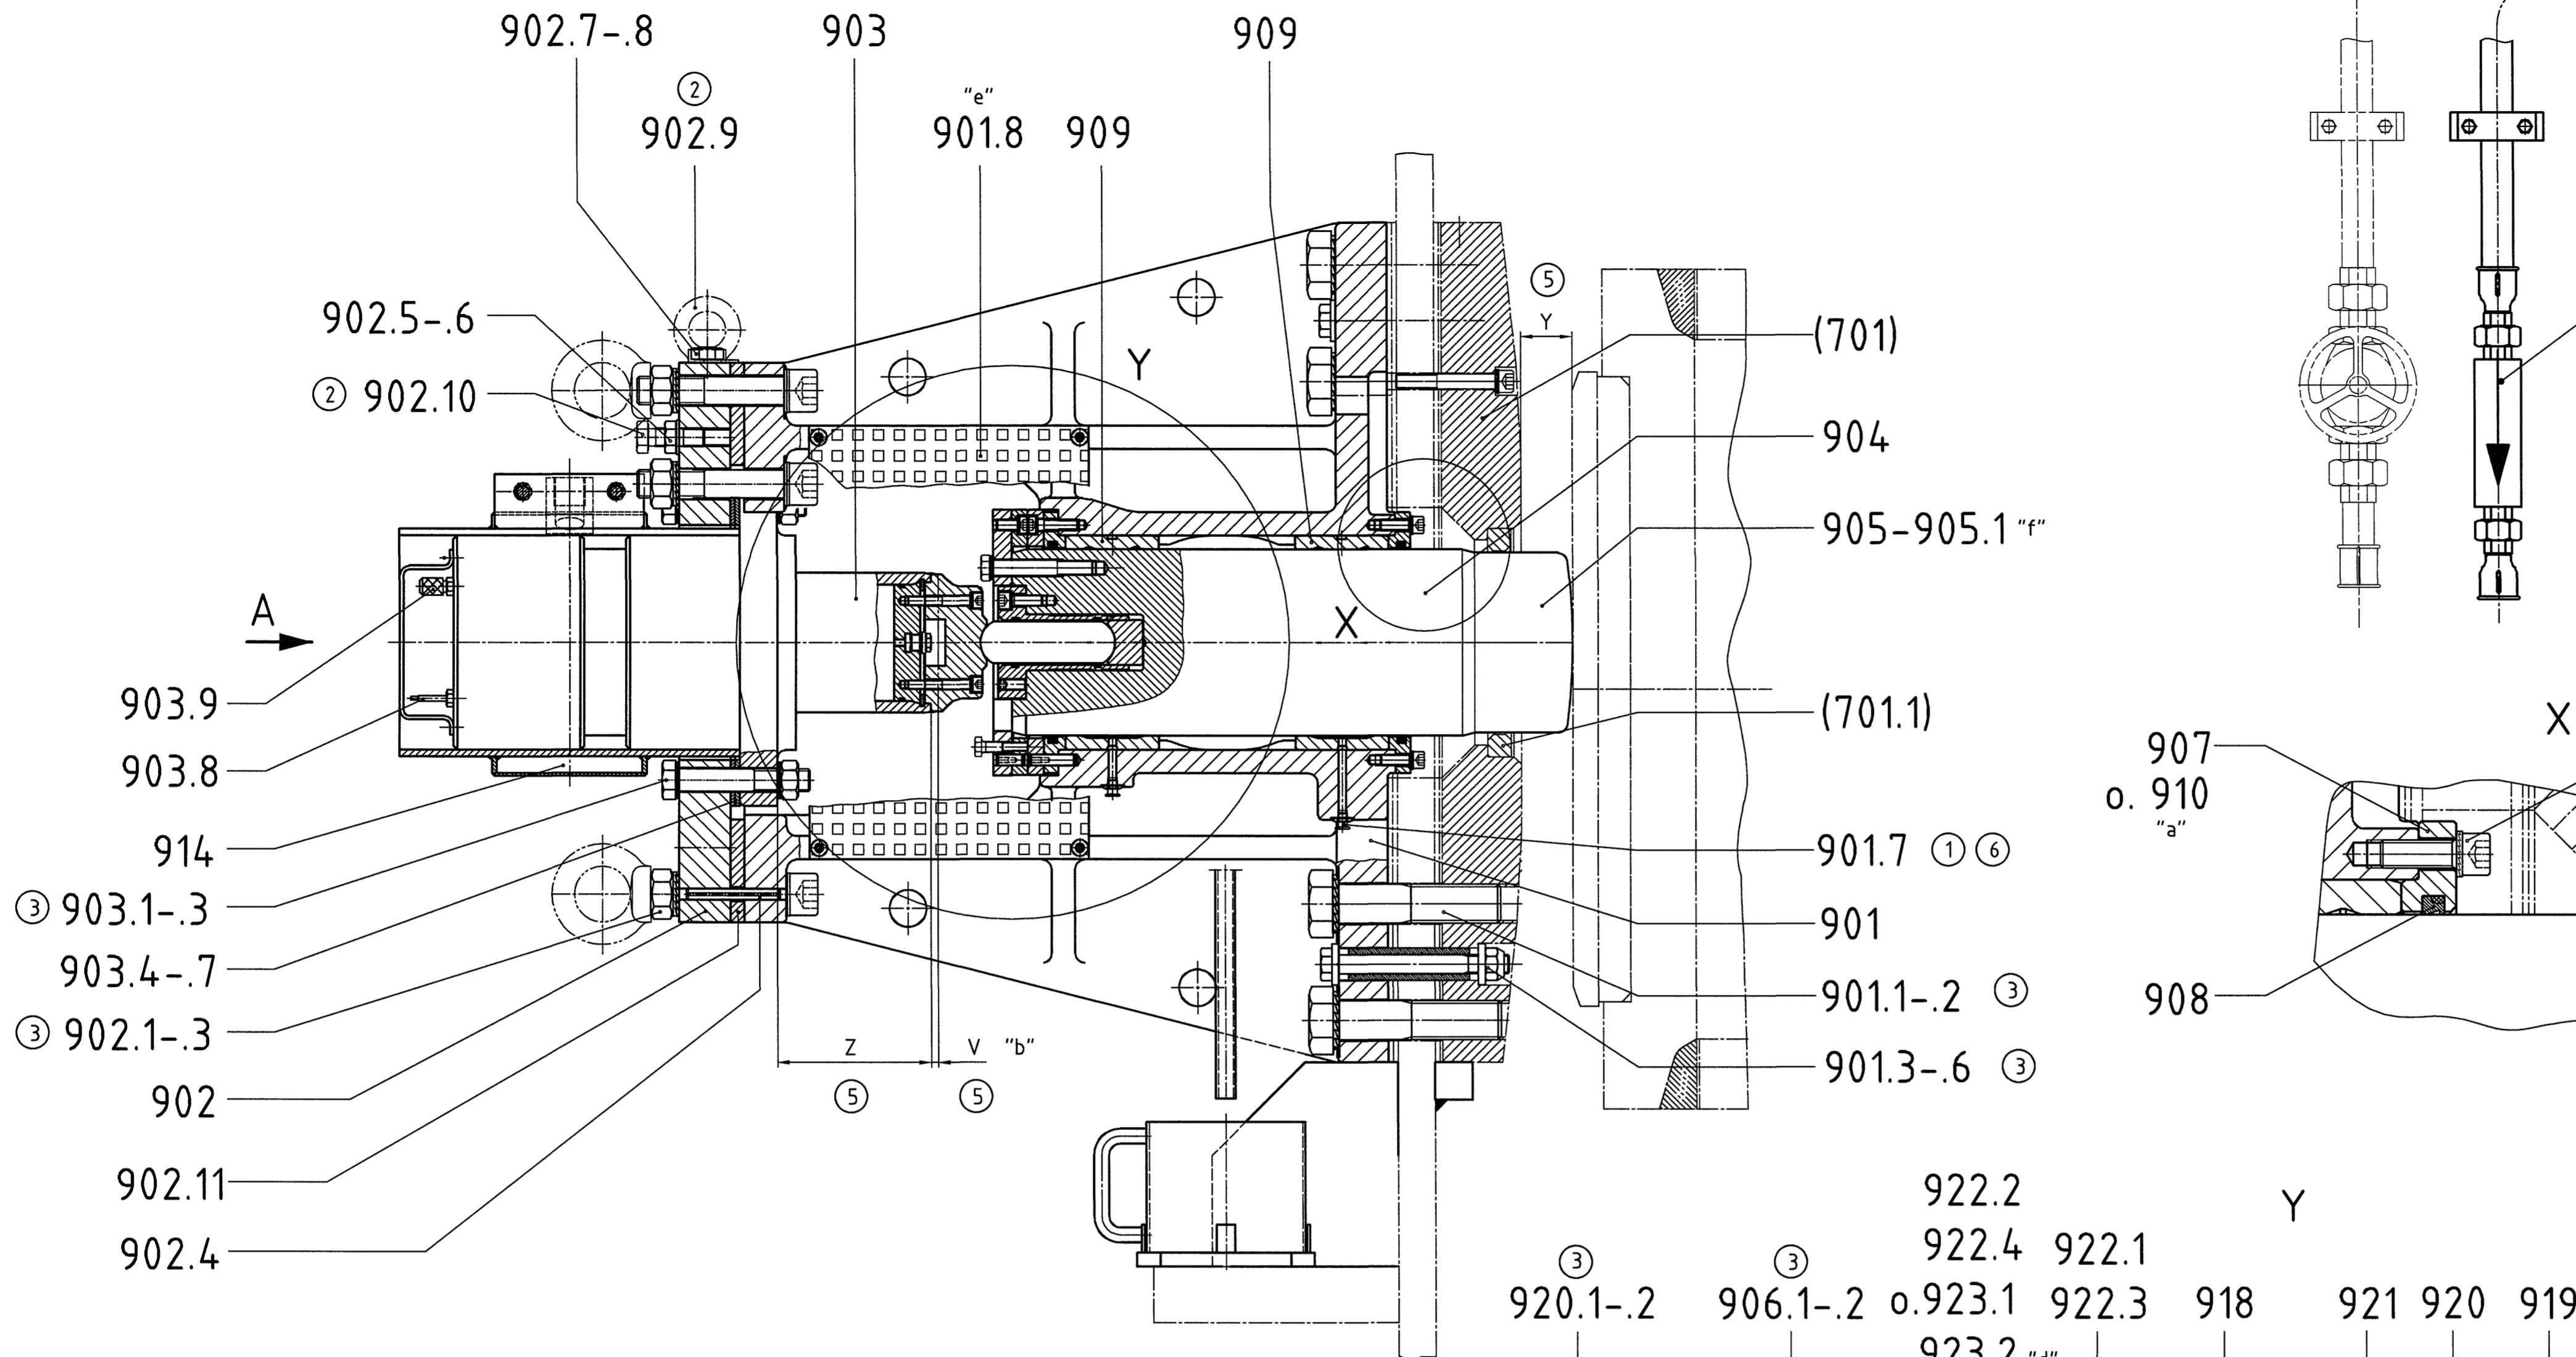
- ⑥ Schmierer gemäß Schmierliste
- ⑤ Kontrollmaß siehe Hauptersatzteilzeichnung
- ④ Sperrluftspalt siehe Kapitel 8.2.3 der Betriebsanleitung
- ③ Anziehdrehmoment siehe Kapitel 8.2.3 der Betriebsanleitung
- ② nach Montage entfernt
- ① versetzt gezeichnet
- ⑥ nasmarować zgodnie z listą smarów
- ⑤ Wymiar kontrolny patrz rysunek głównych części zamiennych
- ④ Szczelina powietrza zaporowego patrz rozdział 8.2.3 instrukcji obsługi
- ③ Momenty obrotowe patrz rozdział 8.2.3 instrukcji obsługi
- ② po montażu usunąć
- ① narysowano przestawione

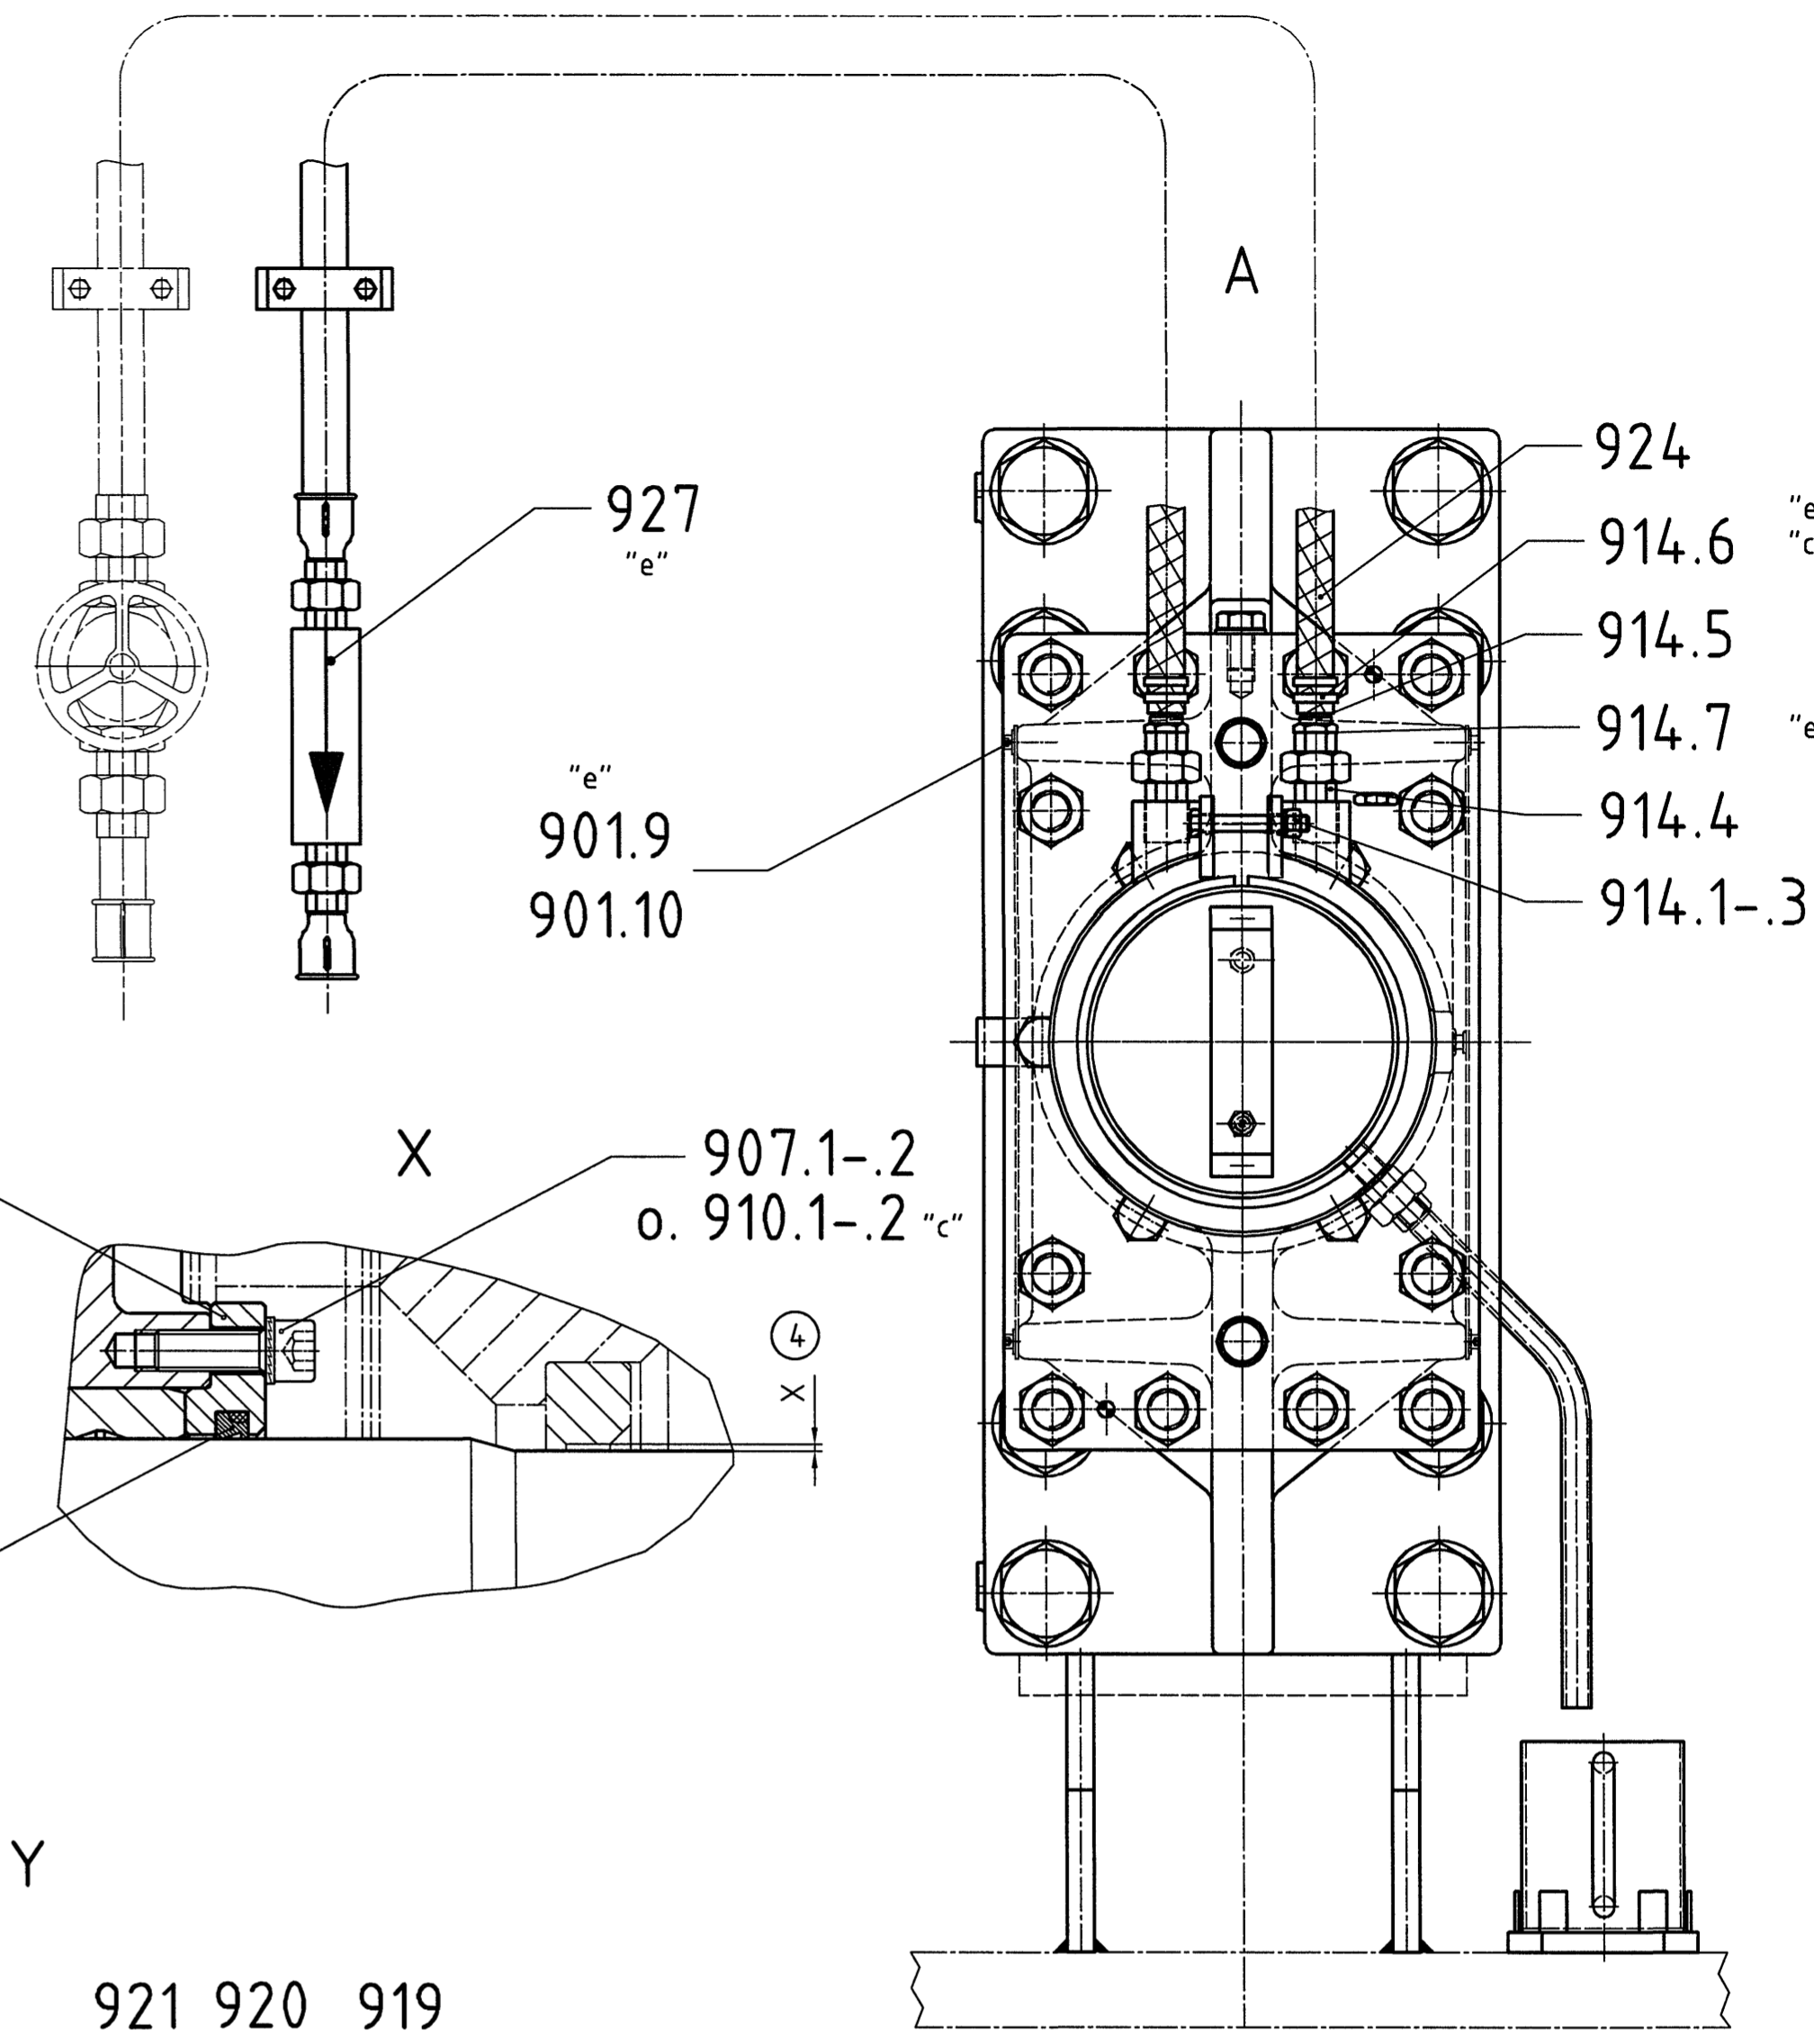
Einbausituation bei Betrieb mit ausgebautem Hydraulikpuffer
Sytuacja wbudowy podczas pracy z wybudowanym zderzakiem (buforem) hydraulicznym.
