**Program prac konserwatorskich dla renowacji zabytkowej stolarki drzwiowej
w budynku Szkoły Podstawowej nr 1 w Gniewkowie**

ul. Toruńska 40, 88-149 Gniewkowo

**Program prac konserwatorskich pięciu facjat dachowych od strony ul.
Toruńskiej budynku Szkoły Podstawowej nr 1 w Gniewkowie**
ul. Toruńska 40, 88-149 Gniewkowo

**Program prac konserwatorskich dla zabytkowej stolarki drzwiowej w budynku
Szkoły Podstawowej nr 1 w Gniewkowie**

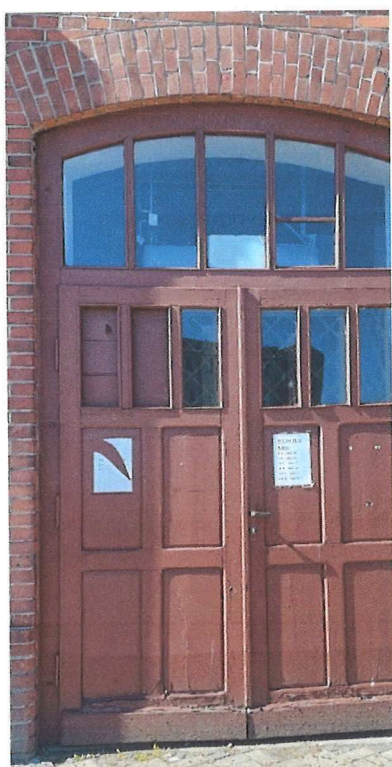
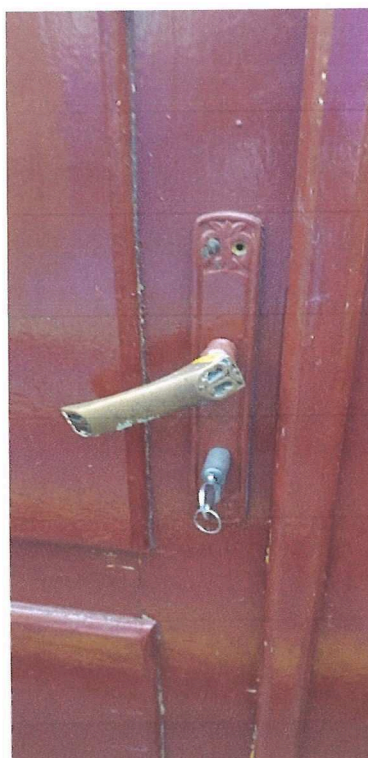
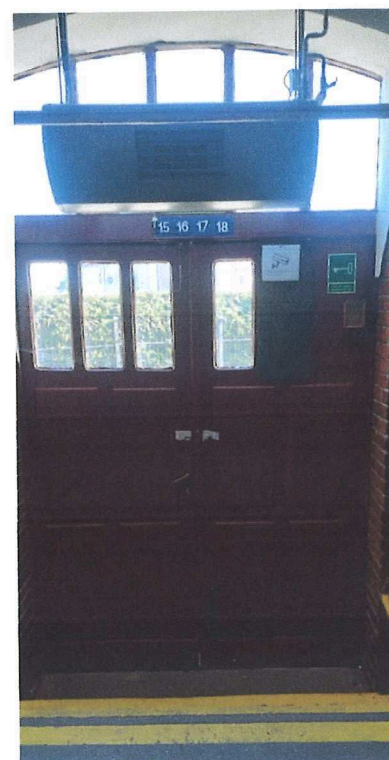
Drzwi wejściowe do budynku szkoły znajdują się w elewacji wschodniej, zachodniej i południowej. Otwory drzwiowe mają kształt lekko zaokrąglonego u góry prostokąta o wymiarach 225 cm szerokości i 360 cm wysokości. Zabytkowe drzwi drewniane zewnętrzne są dwuskrzydłowe, w wykroju prostokąta. Ujęte są u góry nieruchomym, zaokrąglonym nadświetlem. Drzwi w konstrukcji ramowo-płycinowej. Każde skrzydło podzielone jest na 7 płycin. Cztery dolne płyciny są pełne z lustrem cofniętym w stosunku do ramy. Trzy górne płyciny oraz nadświetle są przeszklone. Drzwi w elewacji wschodniej i zachodniej są oryginalne. Drzwi w elewacji południowej są wtórne, zbliżone do oryginału. W drzwiach w elewacji północno-wschodniej zabytkowa mosiężna klamka i szyld.

Zachowały się dwie pary zabytkowych drzwi wejściowych. Trzecia para drzwi (w elewacji południowo-wschodniej) jest wtórna. Stan zachowania wszystkich drzwi jest bardzo zły. Nie spełniają właściwie swojej funkcji i wpływają na obniżenie walorów estetycznych całego zabytkowego budynku.

W drewnie występują liczne uszkodzenia mechaniczne, pęknięcia, wypaczenia. Widoczne są miejsca z uszkodzoną, zdeintegrowaną strukturą drewna. Koncentrują się one szczególnie w dolnej części, która najbardziej jest narażona na działanie czynników atmosferycznych. Widoczne są liczne reparacje. Lokalne uszczelnienia z pianki poliuretanowej, doklejone listewki oraz liczne przemalowania. Gruba warstwa farb nieestetycznie oblewa kształty, w wielu miejscach warstwa malarska łuszczy się i odpada. Zachowała się oryginalna mosiężna klamka oraz szyld, który wtórnie przemalowano. W pozostałych drzwiach klamki są wtórne.

1. Wykonanie dokumentacji fotograficznej.
2. Demontaż skrzydeł drzwiowych i zabezpieczenie powstałych otworów.
3. Prace konserwatorskie przy ościeżnicy oraz nadświetlu prowadzone będą na miejscu natomiast przy skrzydłach w pracowni.
4. Wykonanie odkrywek stratygraficznych obiektów.

5. Oczyszczenie elementów drewnianych z wtórnych powłok malarskich do warstw pierwotnego wymalowania. Dopuszcza się metody chemiczne oraz mechaniczne pod strumieniem gorącego powietrza (przy pomocy opalarki z regulacją temperatury). W przypadku bardzo złego stanu zachowania oryginalnych powłok malarskich należy pozostawić ich świadki.

6. Oczyszczenie elementów metalowych z wtórnych przemalowań w sposób analogiczny jak w przypadku drewna.
7. Dezynfekcja drewna preparatem biobójczym.
8. Impregnacja zdegradowanych elementów drewnianych preparatem na bazie żywic syntetycznych.

9. Wykonanie napraw stolarskich, wymiana skrajnie zdegradowanych elementów.
10. Uzupełnianie ubytków drewna dwuskładnikowym kitem epoksydowym.
11. Gruntowanie powierzchni drewna preparatem o własnościach biologicznie czynnych o przedłużonym działaniu.

12. Uzupełnienie ubytków szklenia.
13. Opracowanie kolorystyczne powierzchni elementów drewnianych w sposób zbliżony do opracowania oryginału.
14. Naniesienie warstw zabezpieczających - dwukrotne wymalowanie powierzchni lakierem do drewna przeznaczonym do ekspozycji zewnętrznej.

15. Wykonanie konserwacji zachowanych elementów metalowych.
 - Usunięcie przemalowań.
 - Zabezpieczenie przed korozją preparatem na bazie żywic syntetycznych.

- Elementy oryginalnie wymalowane należy wymalować farbą o spoiwie olejnym lub dedykowanym do malowania elementów metalowych.
16. Na podstawie oryginalnych drzwi wykonanie rekonstrukcji drzwi wtórnych z elewacji południowo-wschodniej. Konieczne jest zastosowanie dobrze wysezonowanego drewna.

17. Na podstawie zachowanych oryginalnych elementów metalowych należy wykonać rekonstrukcję brakujących klamek i szyldów itp. Dopuszcza się dobranie podobnych elementów z szerokiej gamy produktów dostępnych na rynku.

18. Montaż i dopasowanie skrzydeł drzwiowych. Regulacja zamków, klamek i zawiasów.
19. Wykonanie dokumentacji fotograficznej po wykonaniu prac.

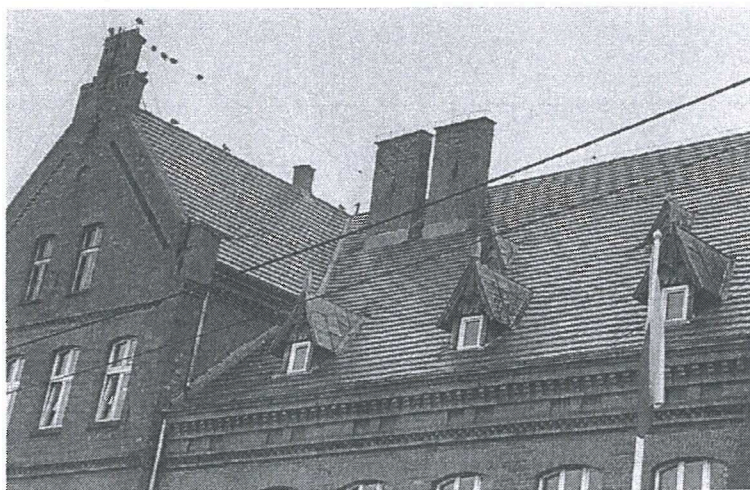
Drewniana elementy facjat dachowych są mocno zniszczone. Cała powierzchnia drewna jest mocno spękana. Poszycie dachowe z licznymi wgłębieniami, pokryte korozją.

1. Wykonanie dokumentacji fotograficznej obiektu.
2. Szczegółowe rozpoznanie stanu zachowania obiektu. Szczególną uwagę należy zwrócić miejsca połączeń elementów.

3. Oczyszczenie elementów zabytkowych z zabrudzeń powierzchniowych.
4. Usunięcie elementów mocno uszkodzonych, niespełniających swojej funkcji, nie nadających się do przeprowadzenia konserwacji.

5. Dezynsekcja elementów drewnianych przez nasączenie preparatem owadobójczym.
6. Dezynfekcja drewna przez nasączenie preparatem biobójczym.
7. Impregnacja elementów zdegradowanych przez wielokrotne nasączenie roztworem rozpuszczalnikowym żywicy Paraloid B72.

8. Wymiana elementów skrajnie zdegradowanych na nowe stosując sezonowane drewno dobrane pod względem gatunku do oryginału i poddane impregnacji zabezpieczającej przed szkodliwym działaniem czynników zewnętrznych.

9. Uzupełnianie ubytków drewna flekami drewnianymi i kitem na bazie żywic epoksydowych.

10. Scalenie kolorystyczne drewnianej części poddawanej konserwacji.
11. Zabezpieczenie powierzchni środkiem bioochronnym oraz ognioochronnym.
12. Wymiana opierzenia daszków facjat z zastosowaniem blachy tytan-cynk
13. Wykonanie dokumentacji fotograficznej po przeprowadzonej konserwacji.

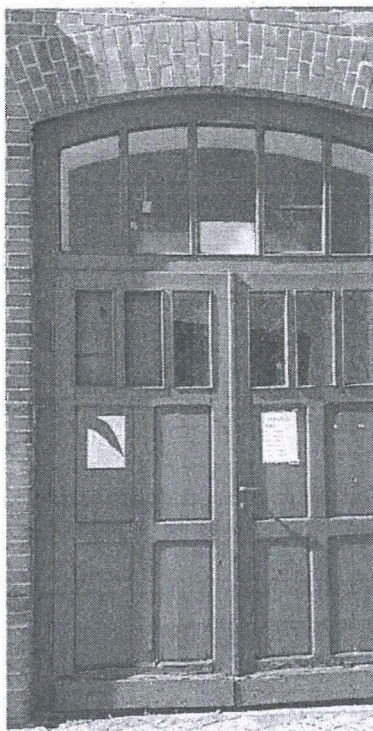
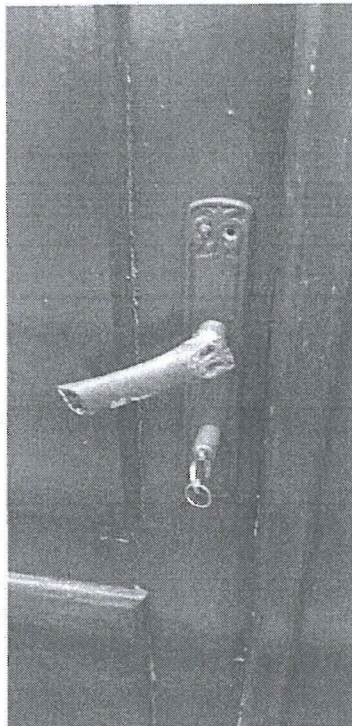
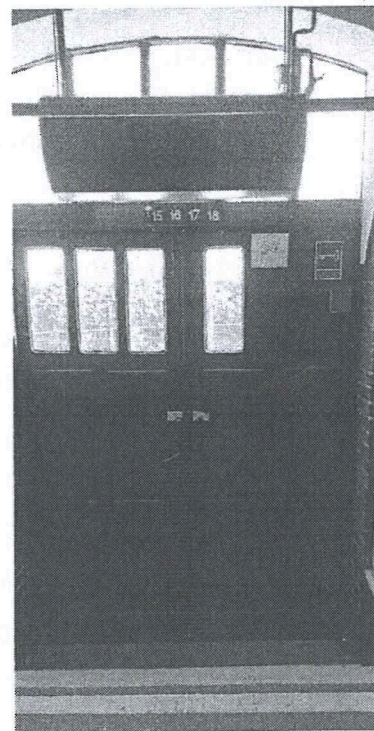
Drzwi wejściowe do budynku szkoły znajdują się w elewacji wschodniej, zachodniej i południowej. Otwory drzwiowe mają kształt lekko zaokrąglonego u góry prostokąta o wymiarach 225 cm szerokości i 360 cm wysokości. Zabytkowe drzwi drewniane zewnętrzne są dwuskrzydłowe, w wykroju prostokąta. Ujęte są u góry nieruchomym, zaokrąglonym nadświetłem. Drzwi w konstrukcji ramowo-płycinowej. Każde skrzydło podzielone jest na 7 płycin. Cztery dolne płyciny są pełne z lustrem cofniętym w stosunku do ramy. Trzy górne płyciny oraz nadświetle są przeszklone. Drzwi w elewacji wschodniej i zachodniej są oryginalne. Drzwi w elewacji południowej są wtórne, zbliżone do oryginału. W drzwiach w elewacji północno-wschodniej zabytkowa mosiężna klamka i szyld.

Zachowały się dwie pary zabytkowych drzwi wejściowych. Trzecia para drzwi (w elewacji południowo-wschodniej) jest wtórna. Stan zachowania wszystkich drzwi jest bardzo zły. Nie spełniają właściwie swojej funkcji i wpływają na obniżenie walorów estetycznych całego zabytkowego budynku.

W drewnie występują liczne uszkodzenia mechaniczne, pęknięcia, wypaczenia. Widoczne są miejsca z uszkodzoną, zdeintegrowaną strukturą drewna. Koncentrują się one szczególnie w dolnej części, która najbardziej jest narażona na działanie czynników atmosferycznych. Widoczne są liczne reparacje. Lokalne uszczelnienia z pianki poliuretanowej, doklejone listewki oraz liczne przemaalowania. Gruba warstwa farb nieestetycznie oblewa kształty, w wielu miejscach warstwa malarska łuszczy się i odpada. Zachowała się oryginalna mosiężna klamka oraz szyld, który wtórnie przemaalowano.

1. Wykonanie dokumentacji fotograficznej.
2. Demontaż skrzydeł drzwiowych i zabezpieczenie powstałych otworów.
3. Prace konserwatorskie przy ościeżnicy oraz nadświetlu prowadzone będą na miejscu natomiast przy skrzydłach w pracowni.
4. Wykonanie odkrywek stratygraficznych obiektów.

5. Oczyszczenie elementów drewnianych z wtórnych powłok malarskich do warstw pierwotnego wymalowania. Dopuszcza się metody chemiczne, laserową oraz mechaniczne pod strumieniem gorącego powietrza (przy pomocy opalarki z regulacją temperatury). W przypadku bardzo złego stanu zachowania oryginalnych powłok malarskich należy pozostawić ich świadki.

6. Dezynfekcja drewna preparatem biobójczym.
7. Impregnacja zdegradowanych elementów drewnianych preparatem na bazie żywic syntetycznych.
8. Wykonanie napraw stolarskich, wymiana skrajnie zdegradowanych elementów.

9. Uzupełnianie ubytków drewna dwuskładnikowym kitem epoksydowym.
10. Gruntowanie powierzchni drewna preparatem o właściwościach biologicznie czynnych o przedłużonym działaniu.

11. Uzupełnienie ubytków szklenia.
12. Wymalowanie, opracowanie kolorystyczne powierzchni elementów drewnianych w sposób zbliżony do opracowania oryginału.

13. Naniesienie warstw zabezpieczających - dwukrotne wymalowanie powierzchni lakierem do drewna przeznaczonym do ekspozycji zewnętrznej.
14. Wykonanie konserwacji zachowanych elementów metalowych.

- Usunięcie przemaalowań w sposób analogiczny jak w przypadku drewna.
 - Zabezpieczenie przed korozją stosując powłokę z preparatu np. Paraloid B44.
 - Elementy oryginalnie wymalowane należy wymalować farbą o spoiwie olejnym lub dedykowanym do malowania elementów metalowych.

15. Na podstawie oryginalnych drzwi wykonanie rekonstrukcji drzwi w elewacji południowo-wschodniej.
16. Na podstawie zachowanych oryginalnych elementów metalowych należy wykonać rekonstrukcję brakujących klamek i szyldów itp. Dopuszcza się dobranie podobnych elementów z szerokiej gamy produktów dostępnych na rynku.

17. Montaż i dopasowanie skrzydeł drzwiowych. Regulacja zamków, klamek i zawiasów.
18. Wykonanie dokumentacji fotograficznej.
