**Szkic osuwiska w rejonie ul. Kazimierza Wielkiego w Płocku
(widok od strony ulicy)**

**SCHEMATY OBLICZEŃ
STATECZNOŚCI**

Skarpa wisłana w Płocku
 Przekrój archiwalny
 Skarpa w rejonie ul. Kazimierza Wielkiego i Jasnej
 Stan: przed powstaniem osuwiska

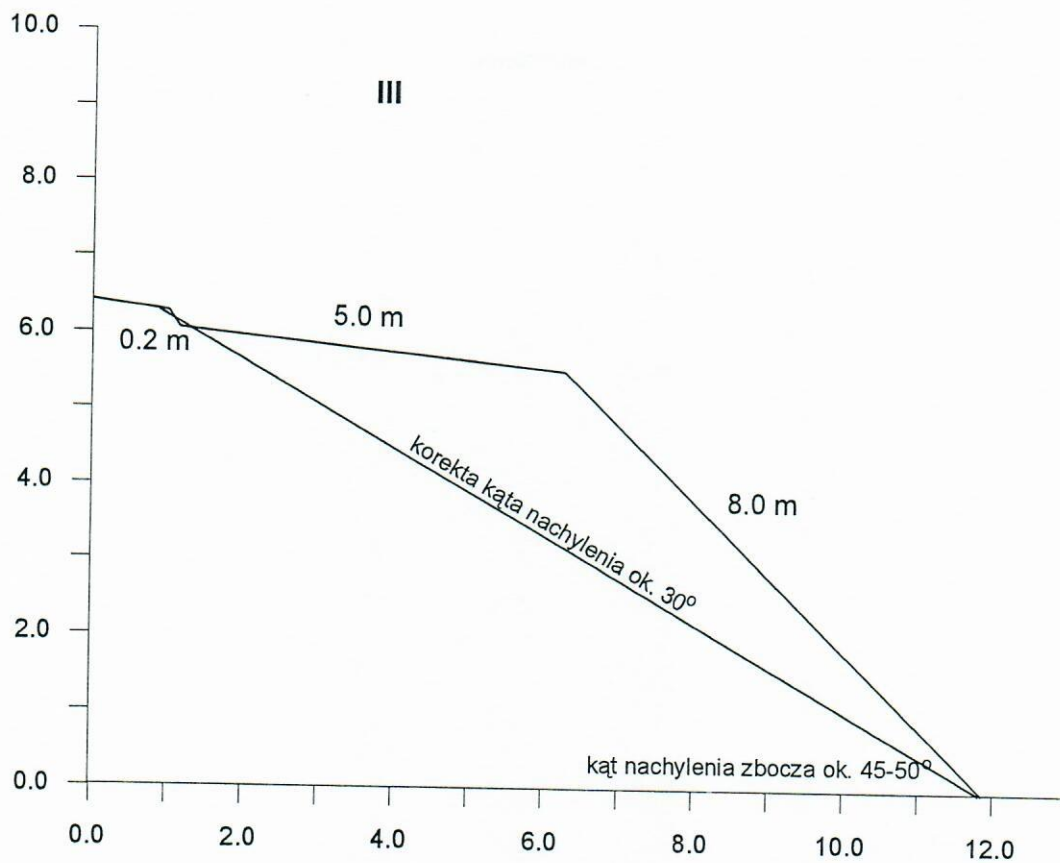
Przekroje geometryczne przez osuwisko

skala 1:100

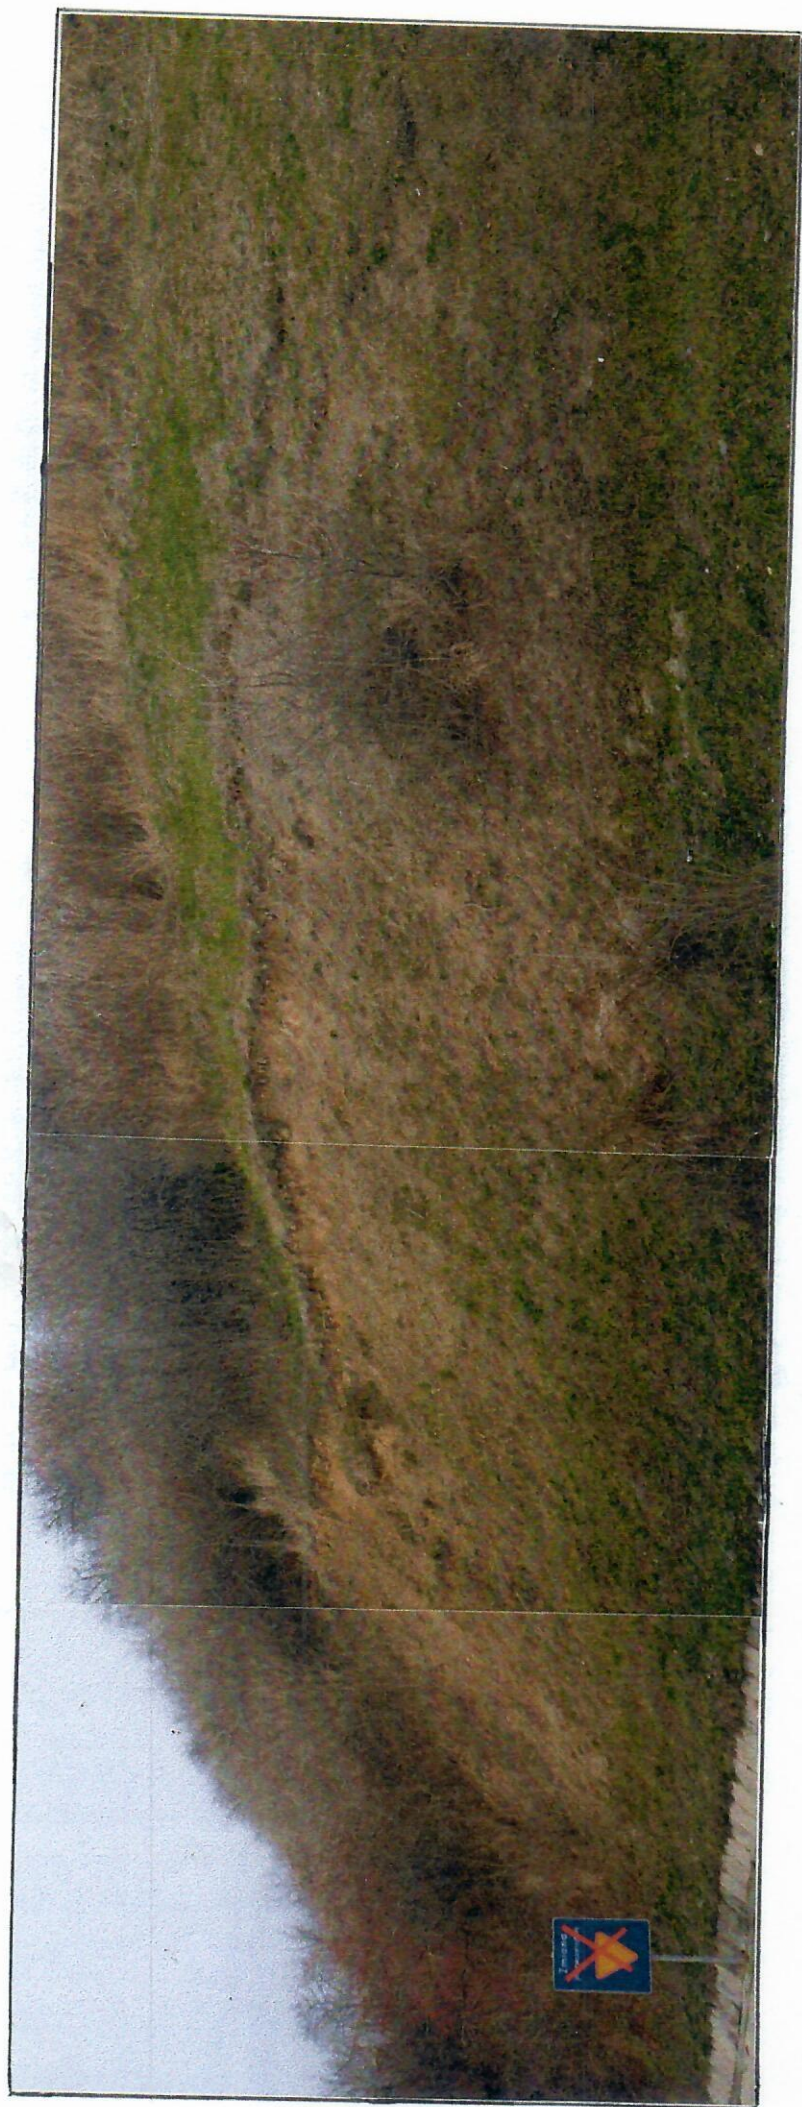
Fot. 5. Niewielki obryw materiału od ostrej krawędzi nad ul. Kazimierza Wielkiego

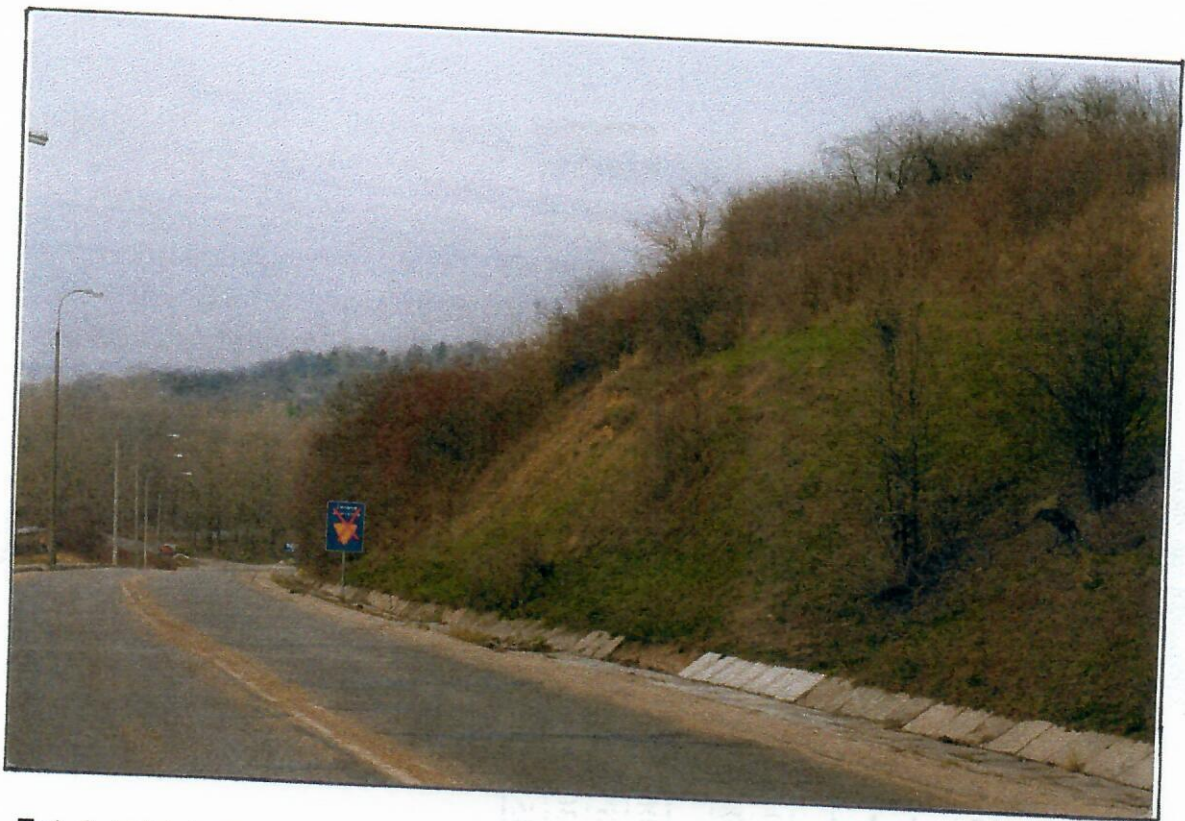
Fot. 1. Widok na bryłę osuwiska od strony ul. Kazimierza Wielkiego

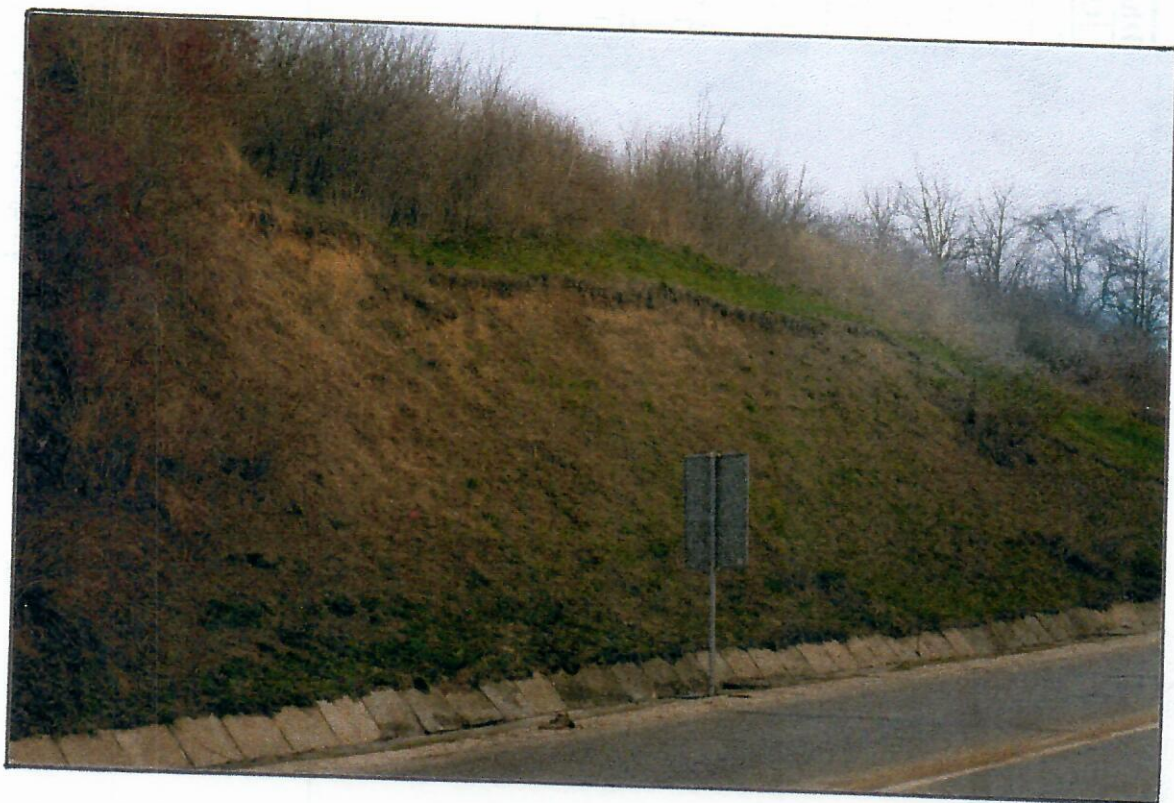
Fot. 2. Widok na osuwisko i ul. Kazimierza Wielkiego od strony wschodniej

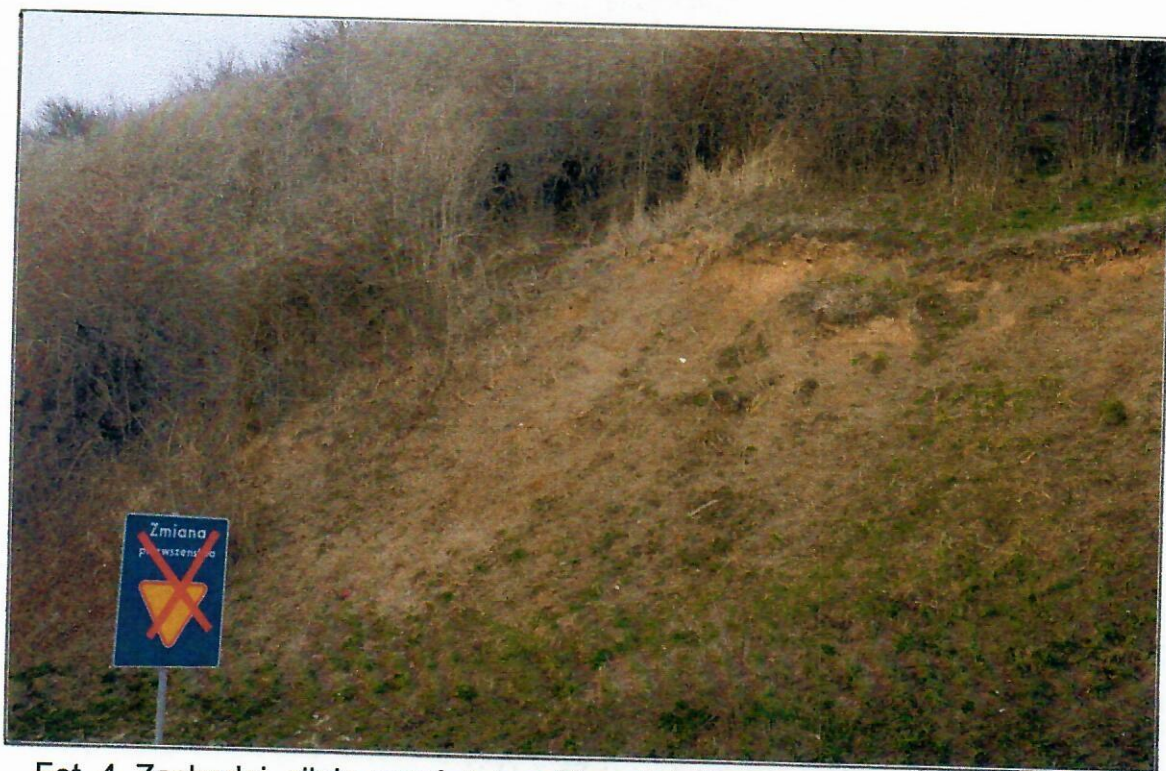
Fot. 3. Widok na zachodnią część osuwiska

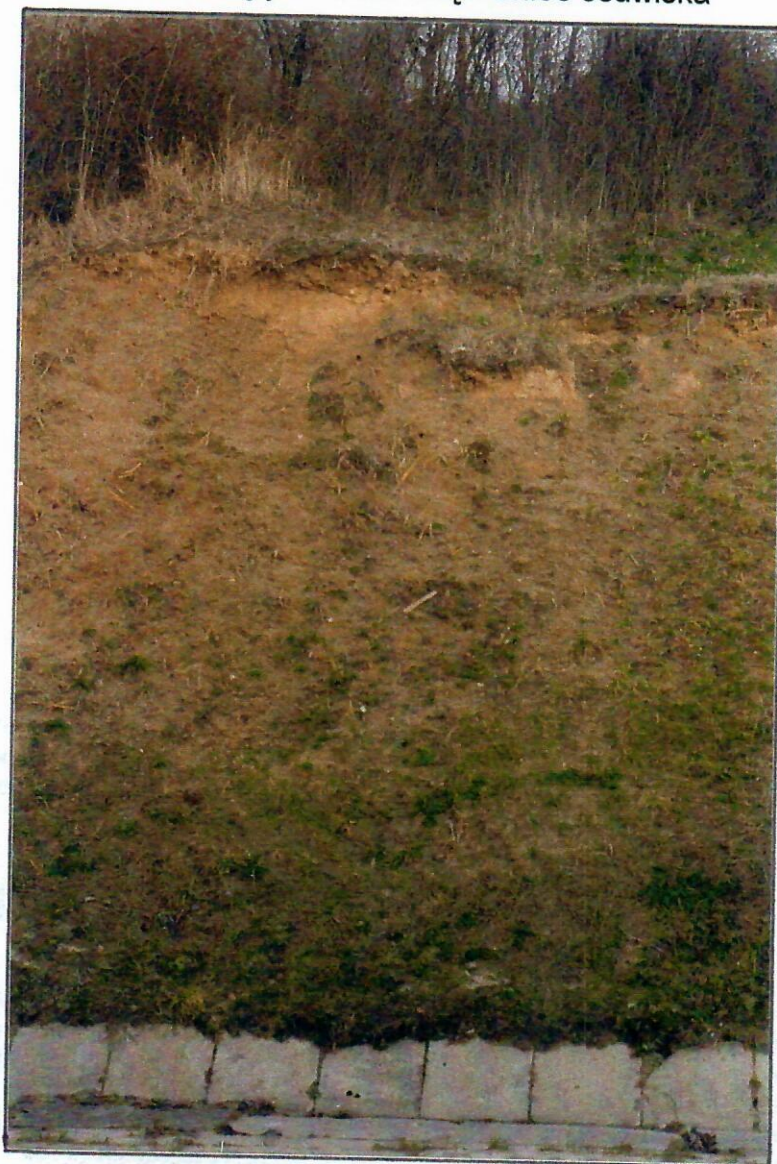
Fot. 4. Zachodni, silnie porośnięty roślinnością kraniec osuwiska
