**Ekspertyza ornitologiczna budynku
Szkoły Podstawowej nr 9
w Gorzowie Wlkp. ul. Nowa 7**

Pełna termomodernizacja obiektu Szkoły

**EKSPERT PRZYRODNICZY
ORNITOLOG**
nr w rejestrze 0460/2016/EP

styczeń 2024r.

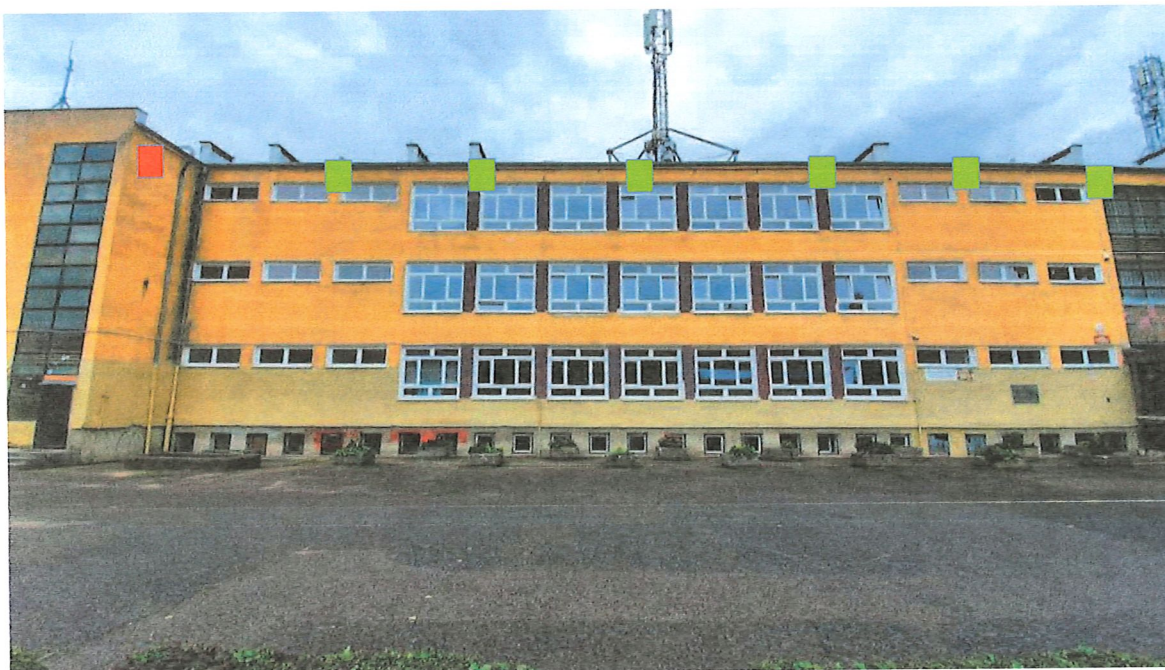
Fot. Nr 1. Elewacja frontalna budynku – wystawa wschodnia. Czerwony prostokąt wskazuje miejsca planowanego montażu budek dla kawek. Zielone prostokąty wskazują miejsca planowanego montażu budek dla wróbli.

Minimalną formą kompensacji, będzie montaż 15 budek typu J – dla jerzyków oraz 8 budek typu A dla wróbli i 2 budek typu D dla kawek – montaż w miejscach wskazanym na fotografiach oraz rzucie budynku na podkładzie ortofotomapy. Zaleca się aby budki dla ptaków chociaż częściowo były wkomponowane w materiał ociepleniowy. Budki nie powinny stykać się bezpośrednio swoją ścianką tylną ze ścianą budynku – tak aby nie powstawały zimne mostki termiczne.

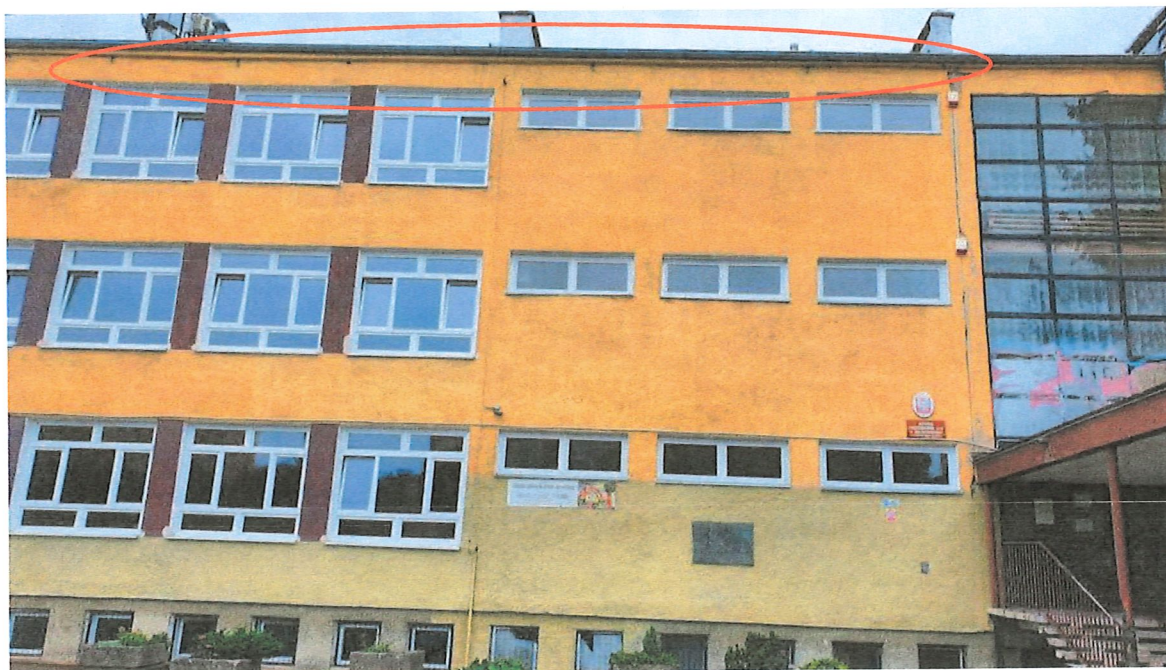
W ramach obserwacji terenowych budynku nie wykryto obecnie występowanie lęgów ptaków, jak również nie stwierdzono występowanie nietoperzy. Odnaleziono jedynie liczne nieszczelności i ubytki w elewacji czyli wykryto **potencjalne siedliska** gatunków chronionych – w tym otwory wentylacyjne stropodachu; ok. 60 szt. w samym tylko budynku głównym Szkoły. Miejsca te były zapewne w poprzednich latach wykorzystywane przez różne gatunki chronione ptaków. **Nie można jednak precyzyjnie wskazać jakie gatunki i w jakich ilościach gniazdowały na obiekcie.** Stwierdzone siedliska są potencjalne, więc hipotetyczne. Jednak ich likwidacja w czasie remontu jest nieunikniona. Liczne wąskie szczeliny w okolicy dachu oraz otwory do stropodachu są idealnymi siedliskami dla jerzyków – gatunku szczególnie cierpiącego z powodu zaniku odpowiednich siedlisk w miastach oraz wróbli. Należy dodać, że jerzyk jest gatunkiem szczególnej troski gdyż zabudowa miejska jest obecnie jedynym siedliskiem tego gatunku. Pierwotnie gnieździł się w załomach skał oraz w dziuplach wysokich drzew. Jednak populacja europejska prawie w stu procentach gnieździ się w miastach, gdzie szczeliny w budowlach stwarzają olbrzymią liczbę miejsc do założenia gniazda. Tak więc siedliskiem lęgowym jerzyków są stare mury budowli z mnóstwem szczelin, ubytków w ceglach, a także szczeliny w dachach powstałe między dachówkami. W związku z tym, stosując zasadę przezorności, przy określaniu potrzeby stworzenia siedlisk zastępczych na kompleksie budynków w postaci budek lęgowych – należy przyjąć jerzyki i wróble jako potencjalnych mieszkańców tego atrakcyjnego siedliska lęgowego.

Fot. Nr 2. Elewacja budynku - wystawa wschodnia; ściana w pobliżu wejścia głównego. Na czerwono zaznaczono niezabezpieczone otwory wentylacyjne stropodachu.

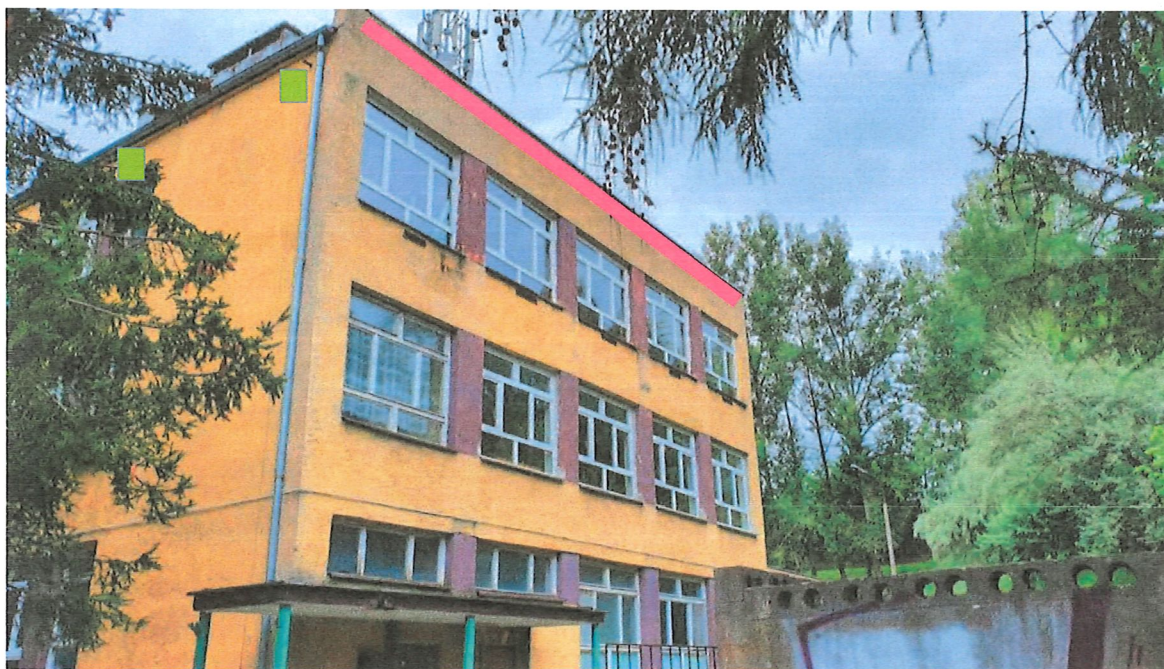
Fot. Nr 3. Elewacja budynku – wystawa północna. Różowa linia wskazuje miejsca planowanego montażu budek dla jerzyków. Zielone prostokąty wskazują miejsca planowanego montażu budek dla wróbli.

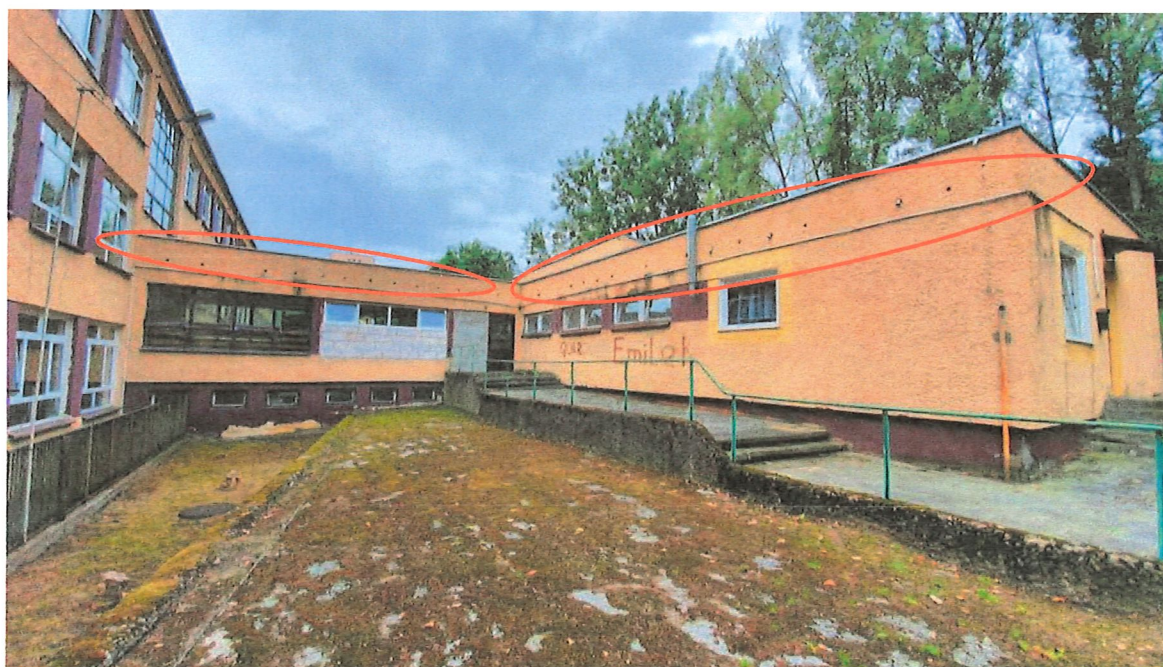
Fot. Nr 4. Widok na łącznik i budynki techniczne Szkoły. Na czerwono zaznaczono niezabezpieczone otwory wentylacyjne stropodachu.

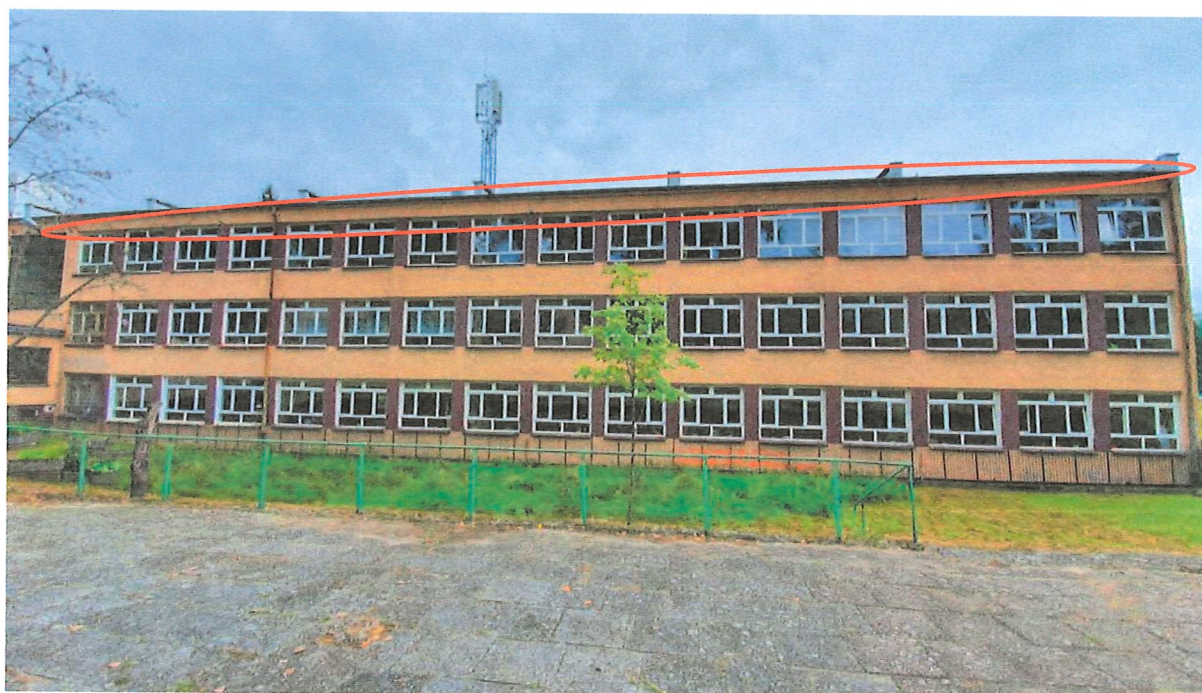
Fot. Nr 6. Budynek główny Szkoły – wystawa zachodnia. Na czerwono zaznaczono niezabezpieczone otwory wentylacyjne stropodachu.

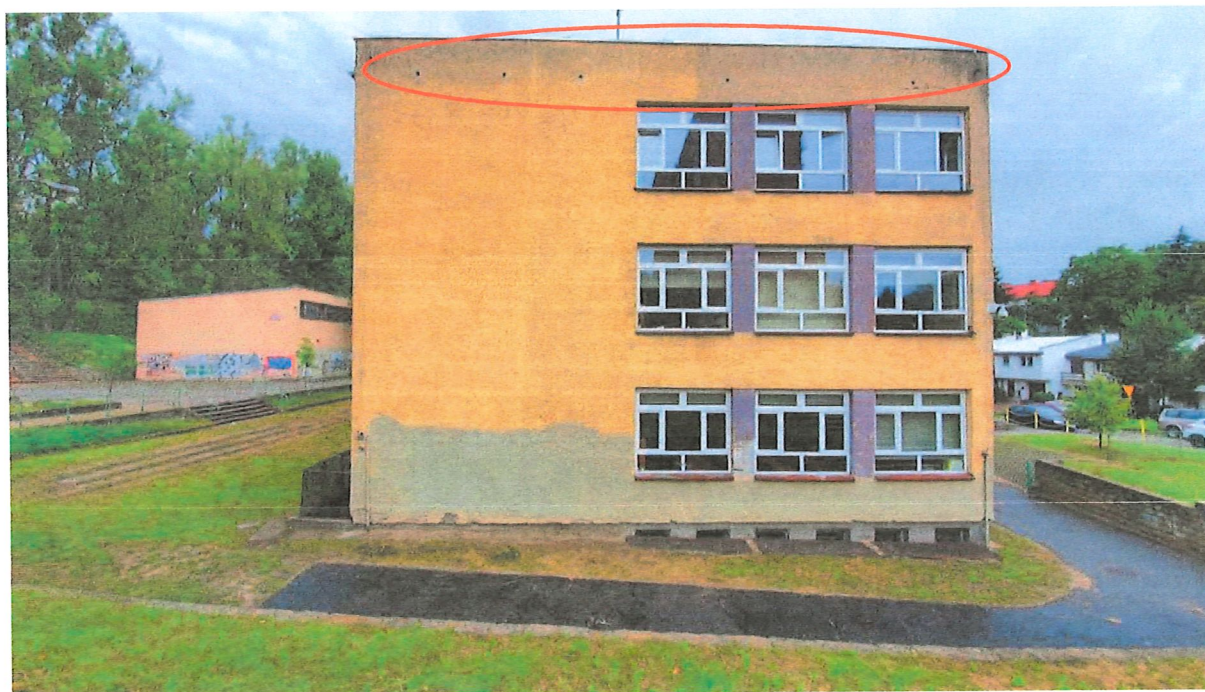
Fot. Nr 7. Budynek główny Szkoły – wystawa południowa. Na czerwono zaznaczono niezabezpieczone otwory wentylacyjne stropodachu.

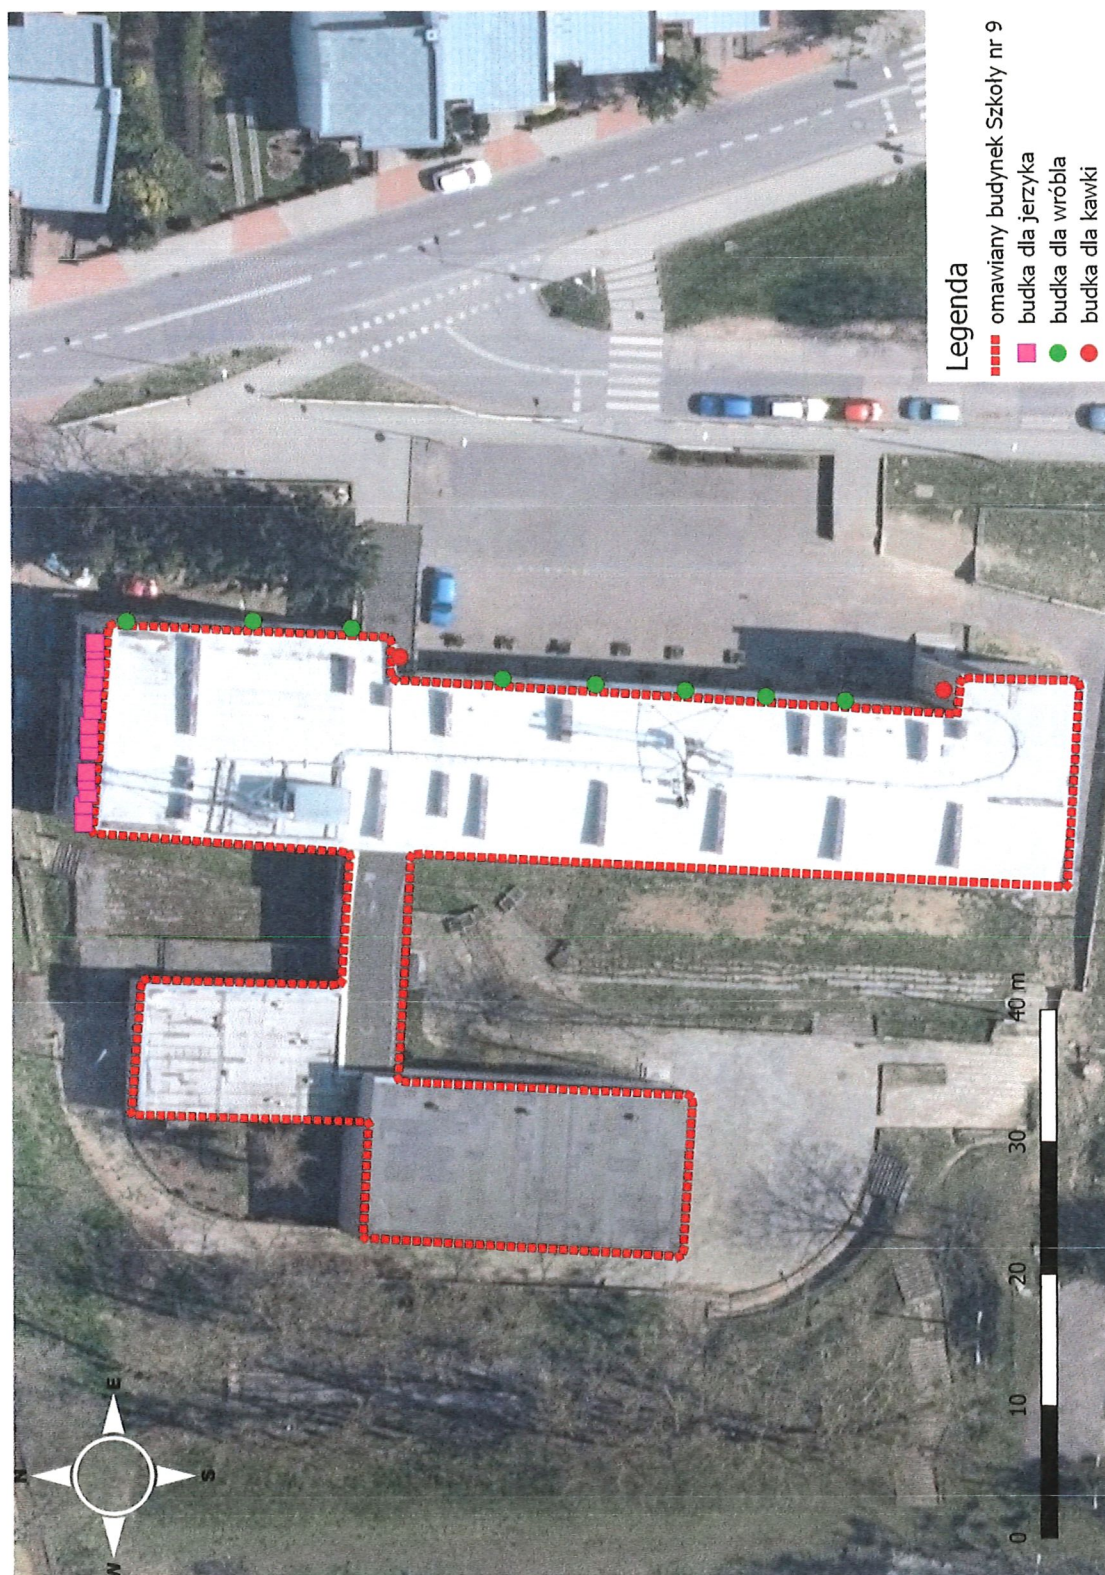
Mapa nr 1. Widok budynku Szkoły na ortofotomapie wraz z zaznaczonymi budkami dla poszczególnych gatunków – w ramach przewidzianej kompensacji przyrodniczej.

- budki dla wróbli (typu A, średnica otworu wlotowego 33mm) – 8 szt.
- budki dla jerzyków typu J – 15 szt.
- budki dla kawek typ D – 2 szt.
