Ekspertyza przyrodnicza budynków:

Dom Opieki Społecznej nr 1
ul. Podmiejska Boczna 10,
66-400 Gorzów Wlkp.

termomodernizacja kompleksu budynków

wykonawca ekspertyzy:
mgr inż. Mariusz Urban

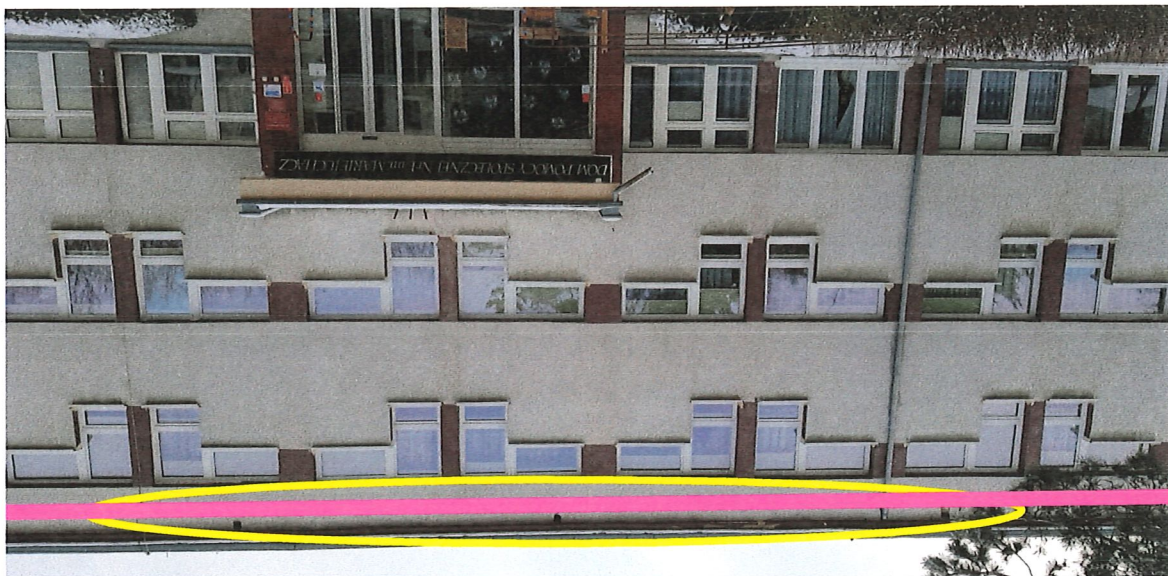
Fot. Nr 1. Elewacja frontalna kompleksu budynków – wejście główne od strony wschodniej. Żółtym owalem zaznaczono otwarte stropodachy (6 otworów na tej ścianie) - potencjalne siedliska lęgowe kawek, wróbli, języczków lub/i nietoperzy. Różowa linia wskazują planowane miejsce montażu 16 budek dla języczków.

Minimalną formą kompensacji za zniszczone siedliska potencjalne, będzie montaż 20 budek typu J – dla jerzyków, 16 budek dla kawek, 15 budek typu A dla wróbli oraz 6 budek dla nietoperzy (podtynkowych lub typu Strataann) – montaż w miejscach wskazanym na fotografiach oraz rzucie budynków na podkładzie ortofotomapy.

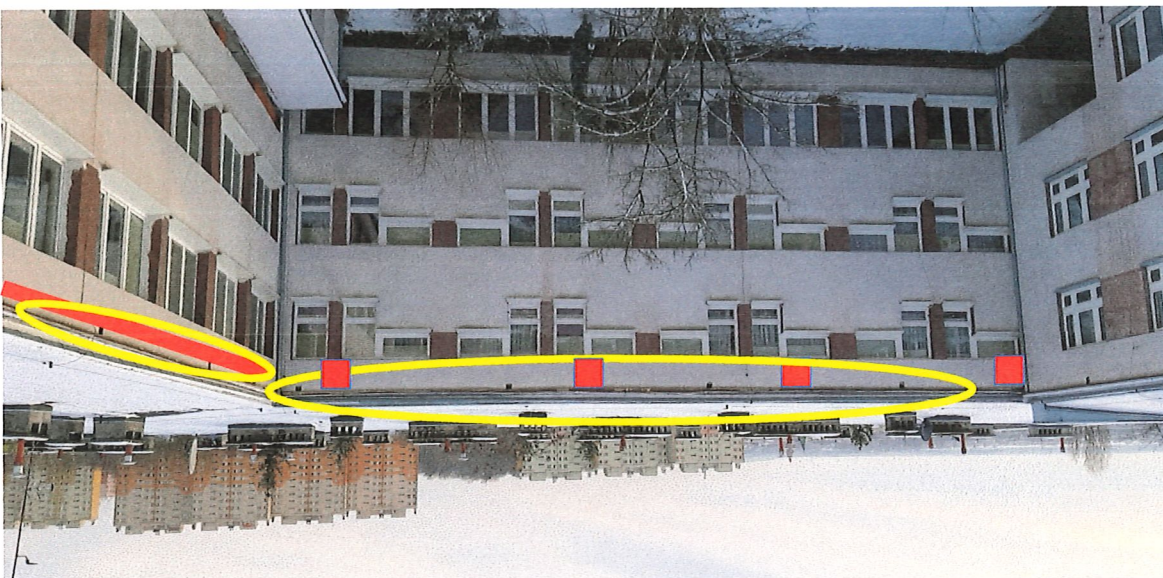
Fot. Nr 2. Elewacja wewnątrz kompleksu budynku Głównego – wystawa północna i wschodnia. Żółtymi owalami zaznaczono otwarte stropodachy - potencjalne siedliska lęgowe kawek, wróbli, języczków lub/i nietoperzy. Czerwone kwadraty oraz linia wskazują planowane miejsca montażu budek dla kawek – 4 i 4 szt.

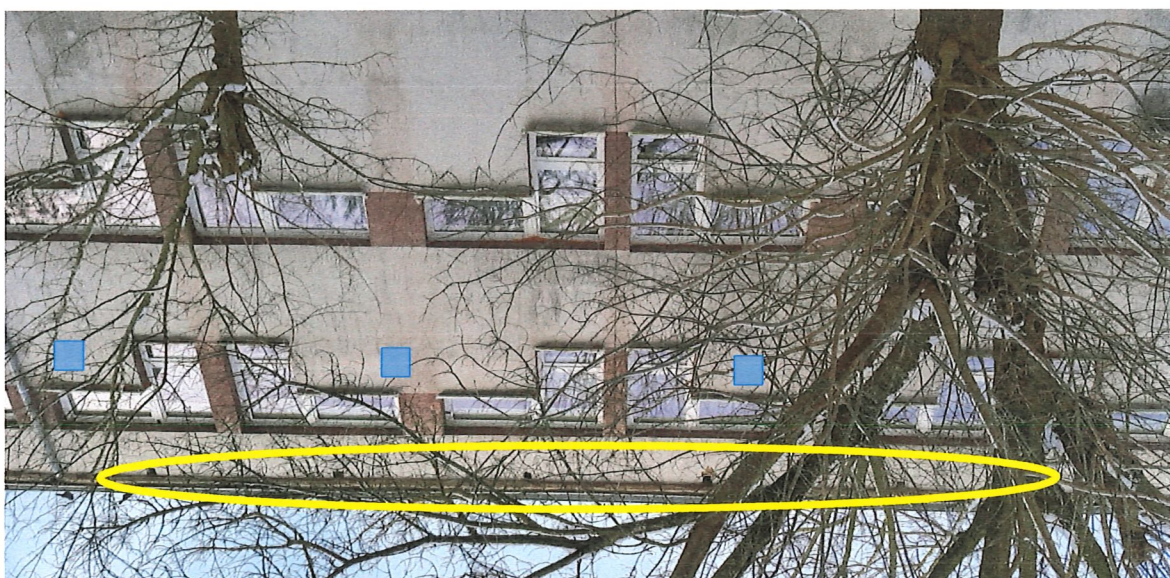
Fot. Nr 3. Elewacja zachodnia budynku Głównego. Żółtymi owalami zaznaczono otwarte stropodachy - potencjalne siedliska lekkowe kawek, wróbli, języków lub/i nietoperzy. Niebieskie kwadraty wskazują planowane miejsca montażu budek dla nietoperzy (łącznie 6szt. na tej elewacji).

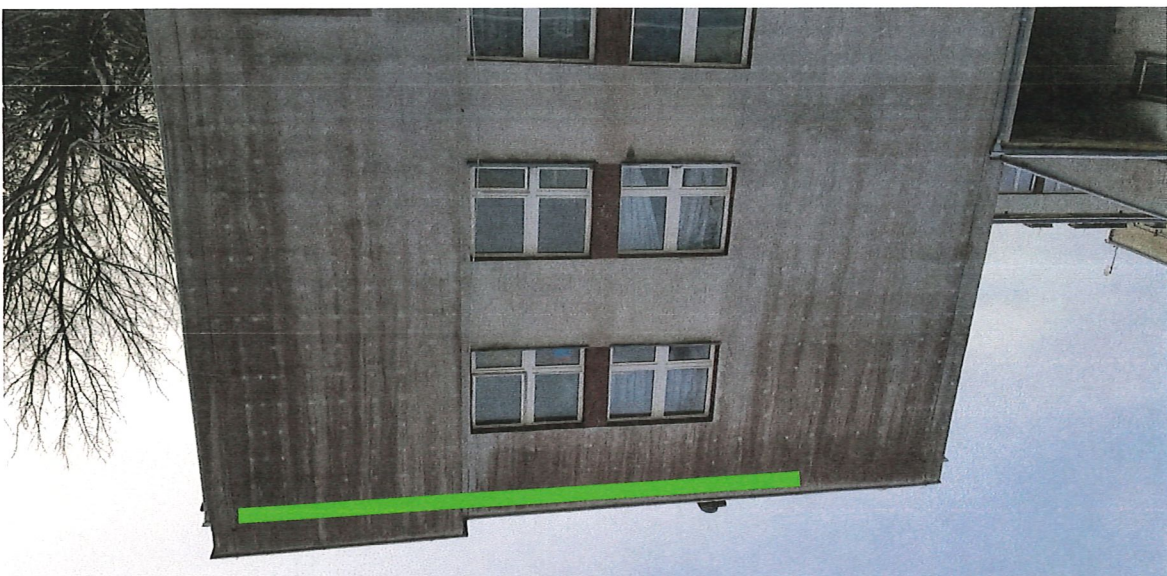
Fot. Nr 2. Elewacja wewnętrzna kompleksu budynku Głównego – wystawa północna. Zielona linia wskazuje planowane miejsca montażu budek dla wróbli – 5 szt.

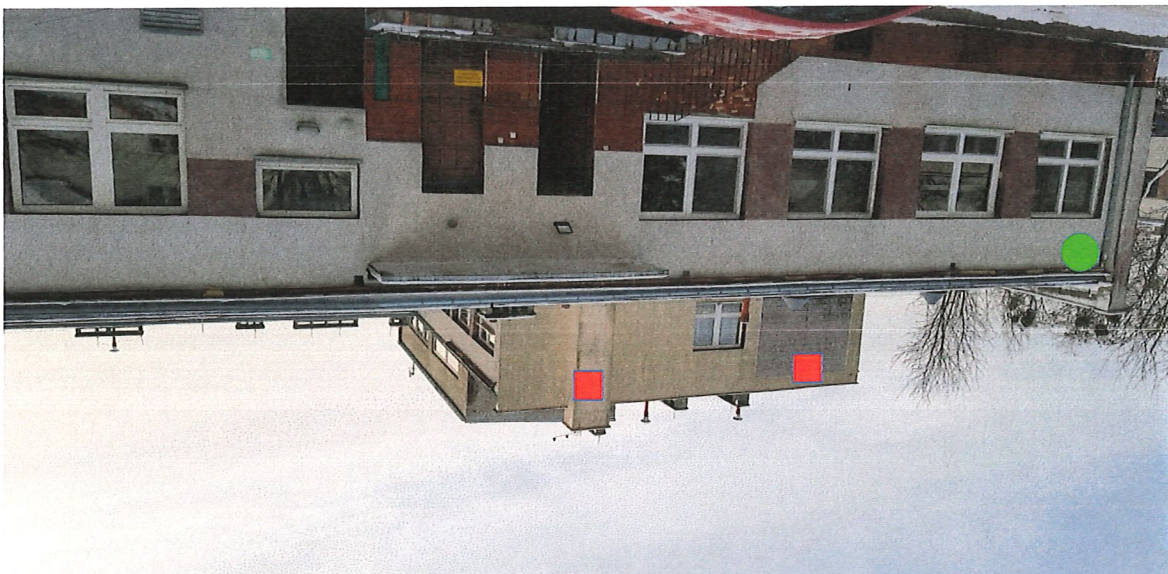
Fot. Nr 3. Elewacja budynku Kombatanta od strony północnej, w tej elewacji zaplanowano 2 szt. budek dla kawek. Zielony okrąg wskazuje miejsce montażu budki dla wróbli – na tej elewacji zaplanowano 2 szt.

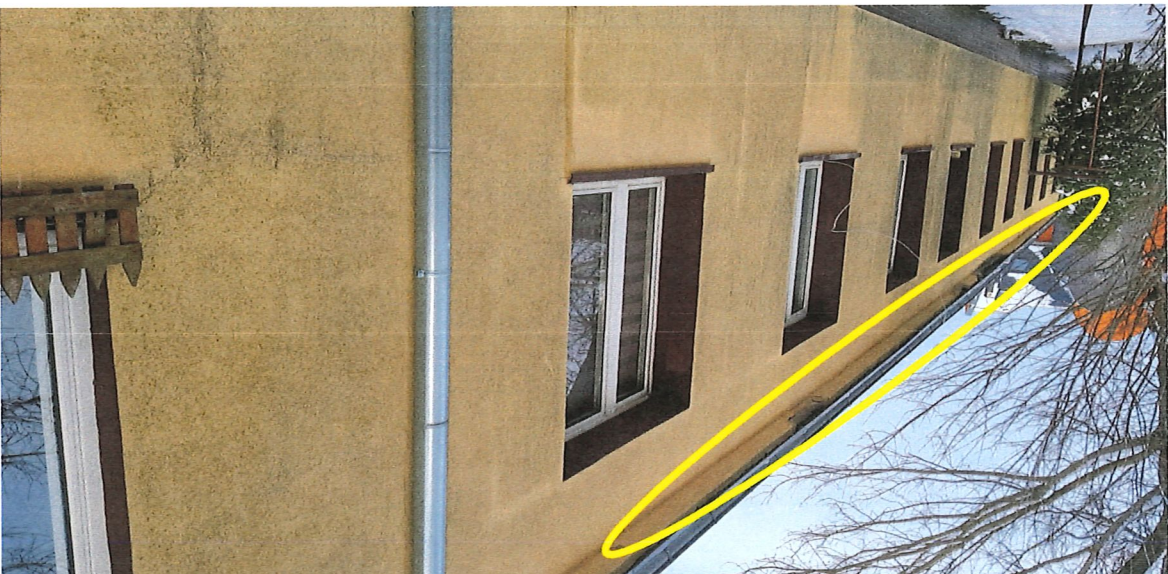
Fot. Nr 4. Elewacja budynku Kombatanta – widok od zachodu. Żółtymi owalami zaznaczono szczytyny pod połacią dachową – potencjalne siedliska lekkowe wróbli, jerzyków lub/i nietoperzy.

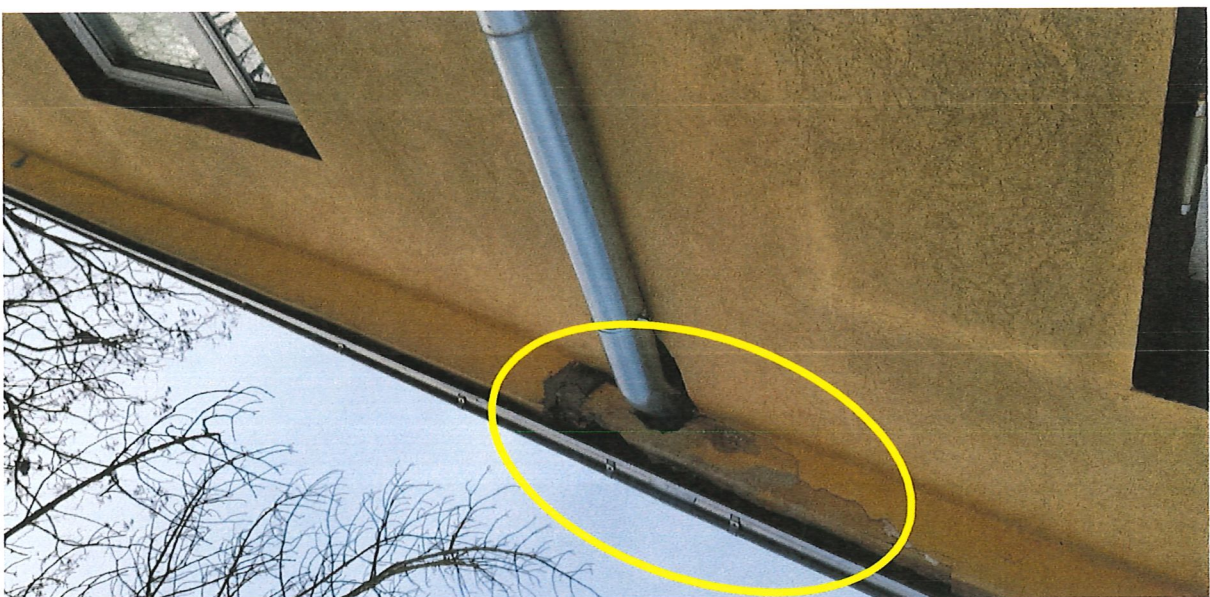
Fot. Nr 5. Elewacja budynku Kombaranta – widok od zachodu. Żółtymi owalami zaznaczono szczeliny pod połączą dachową - potencjalne siedliska lekkie wróble, języczków lub/i nietoperzy.

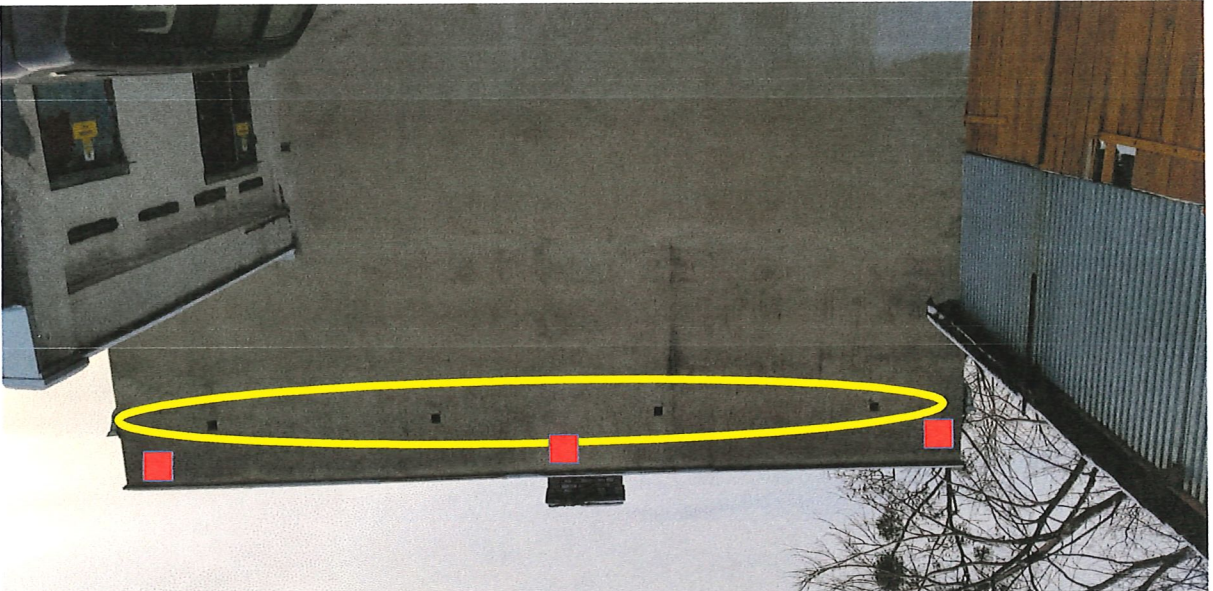
Fot. Nr 6. Elewacja północna budynku Centrum. Żółtymi owalami zaznaczono otwarte strzododachy (4 otwory) - potencjalne siedliska lekkie kawek, wróble, języczków lub/i nietoperzy. Czerwone kwadraty wskazują planowane miejsce montażu budek dla kawek - 3 szt.

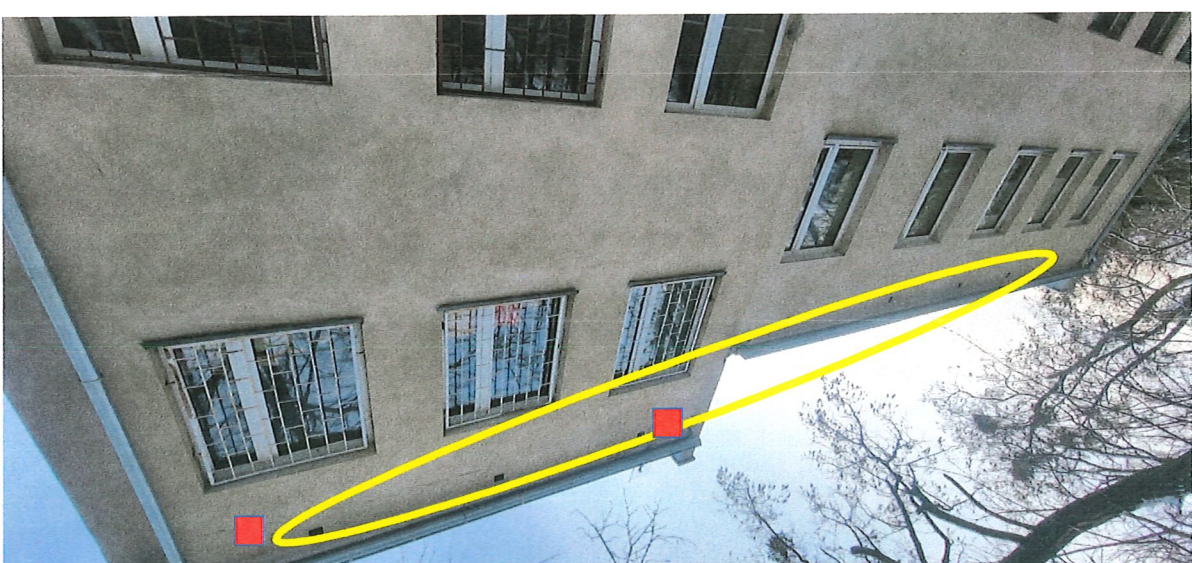
Fot. Nr 7. Elewacja budynku Centrum od strony wschodniej. Żółtymi owalami zaznaczono otwarte stropodachy (6 otworów) - potencjalne siedliska lekkie kawek, wróbl, języków lub/i nietoperzy. Czerwone kwadraty – miejsca montażu 2 budek dla kawek.

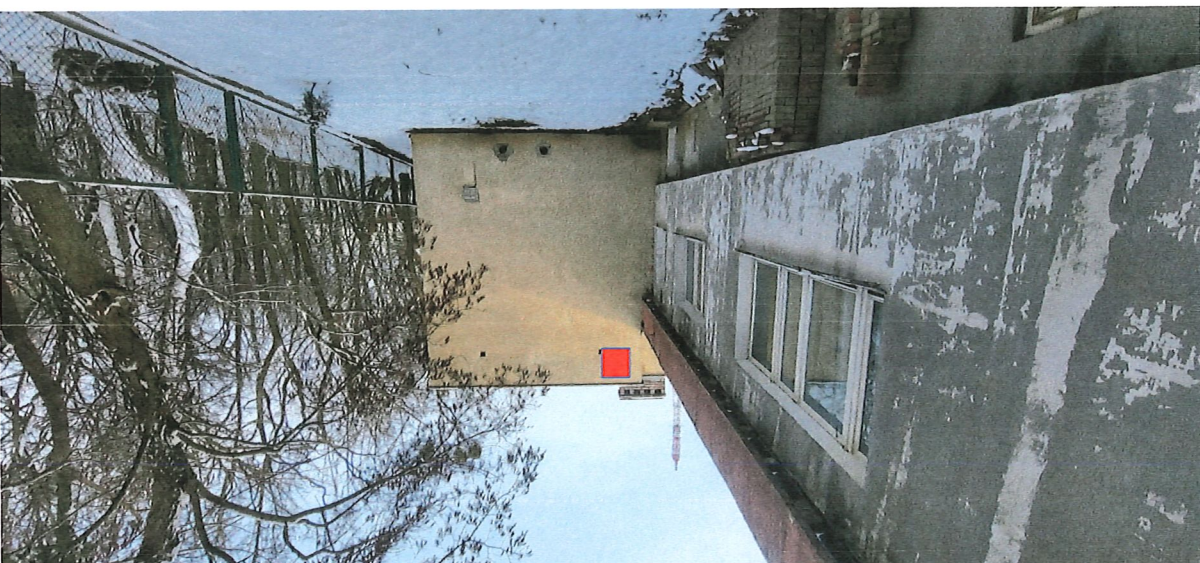
Fot. Nr 8. Elewacja budynku Centrum od strony południowo-wschodniej. Żółtymi owalami zaznaczono otwarte stropodachy (6 otworów) - potencjalne siedliska lekkie kawek, wróbl, języków lub/i nietoperzy. Czerwony kwadrat – miejsce montażu 1 budki dla kawek.

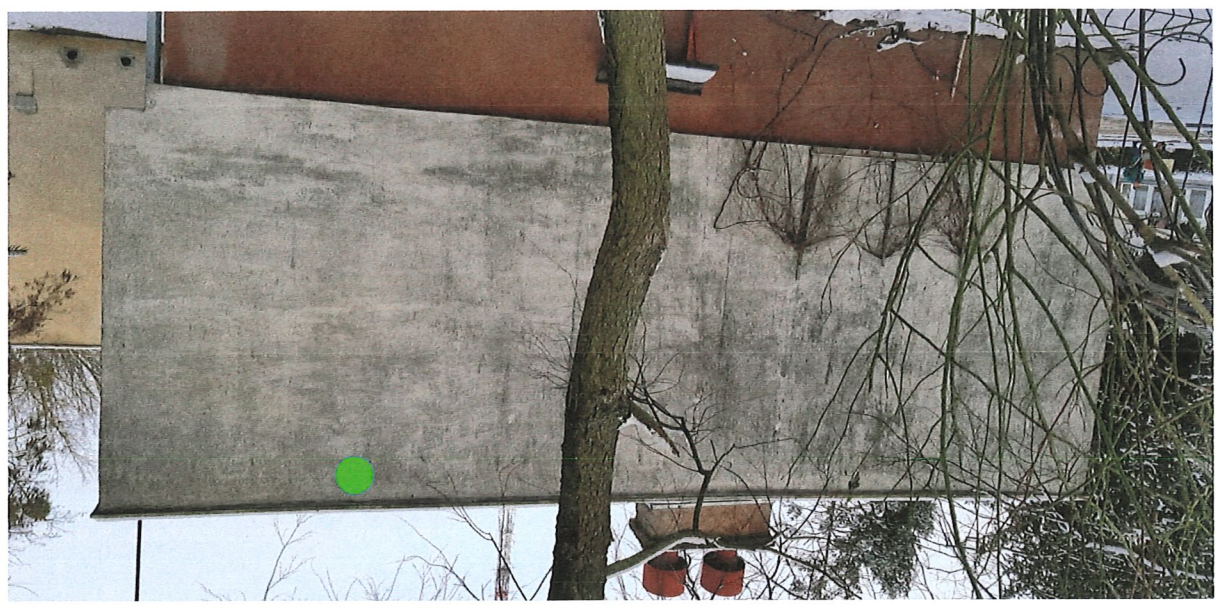
Fot. Nr 9. Elewacja budynku Centrum od strony południowej. Zielony okrąg – miejsce montażu 1 budki dla wróbli.

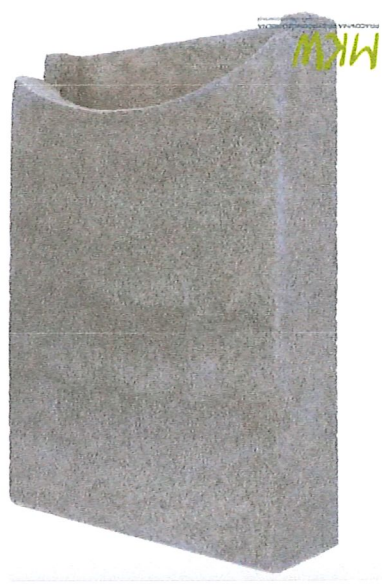
Fot. Nr 8. Przykładowa budka dla nietoperzy z trocinobetonu.

Budki należy montować w miejscach wskazanych na zdjęciach oraz ortofotomapie z rzutem pionowym kompleksu budynków. Zastosowanie budek z trocimbetonu znacząco przedłuża ich żywotność, co wpływa na dłuższe zachowanie efektu istnienia siedlisk zastępczych, kompensujących uszczelnienie budynku w czasie remontu i zniszczenie siedlisk pierwotnych.

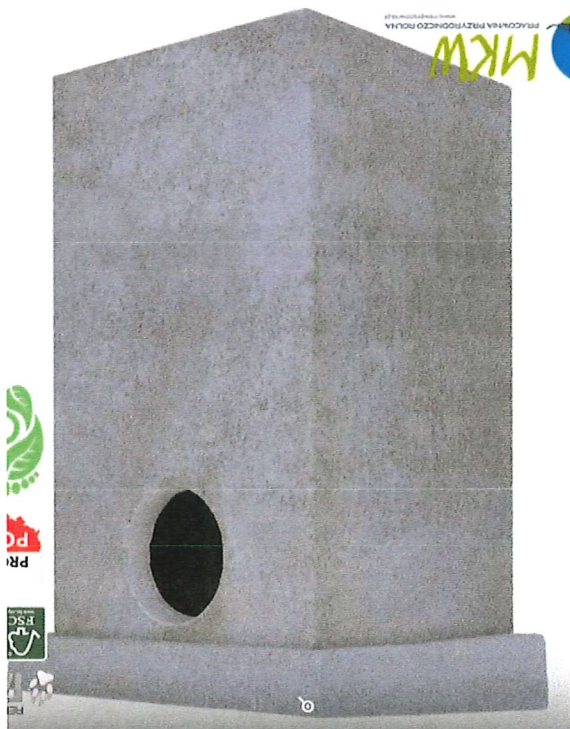
Fot. Nr 9. Przykładowa budka dla kawek z trocinobetonu.

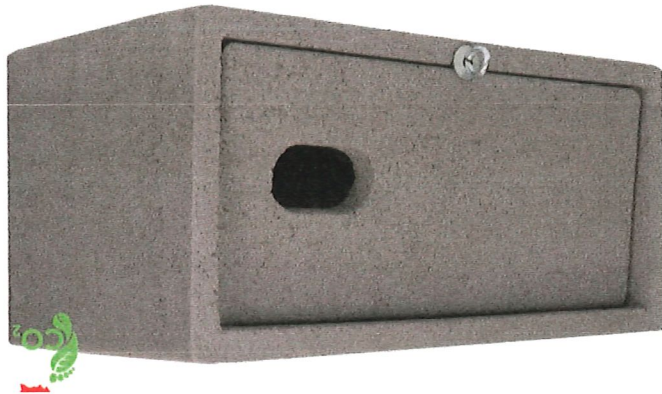
Fot. Nr 10. Przykładowa budka dla języczków z trocinobetonu.

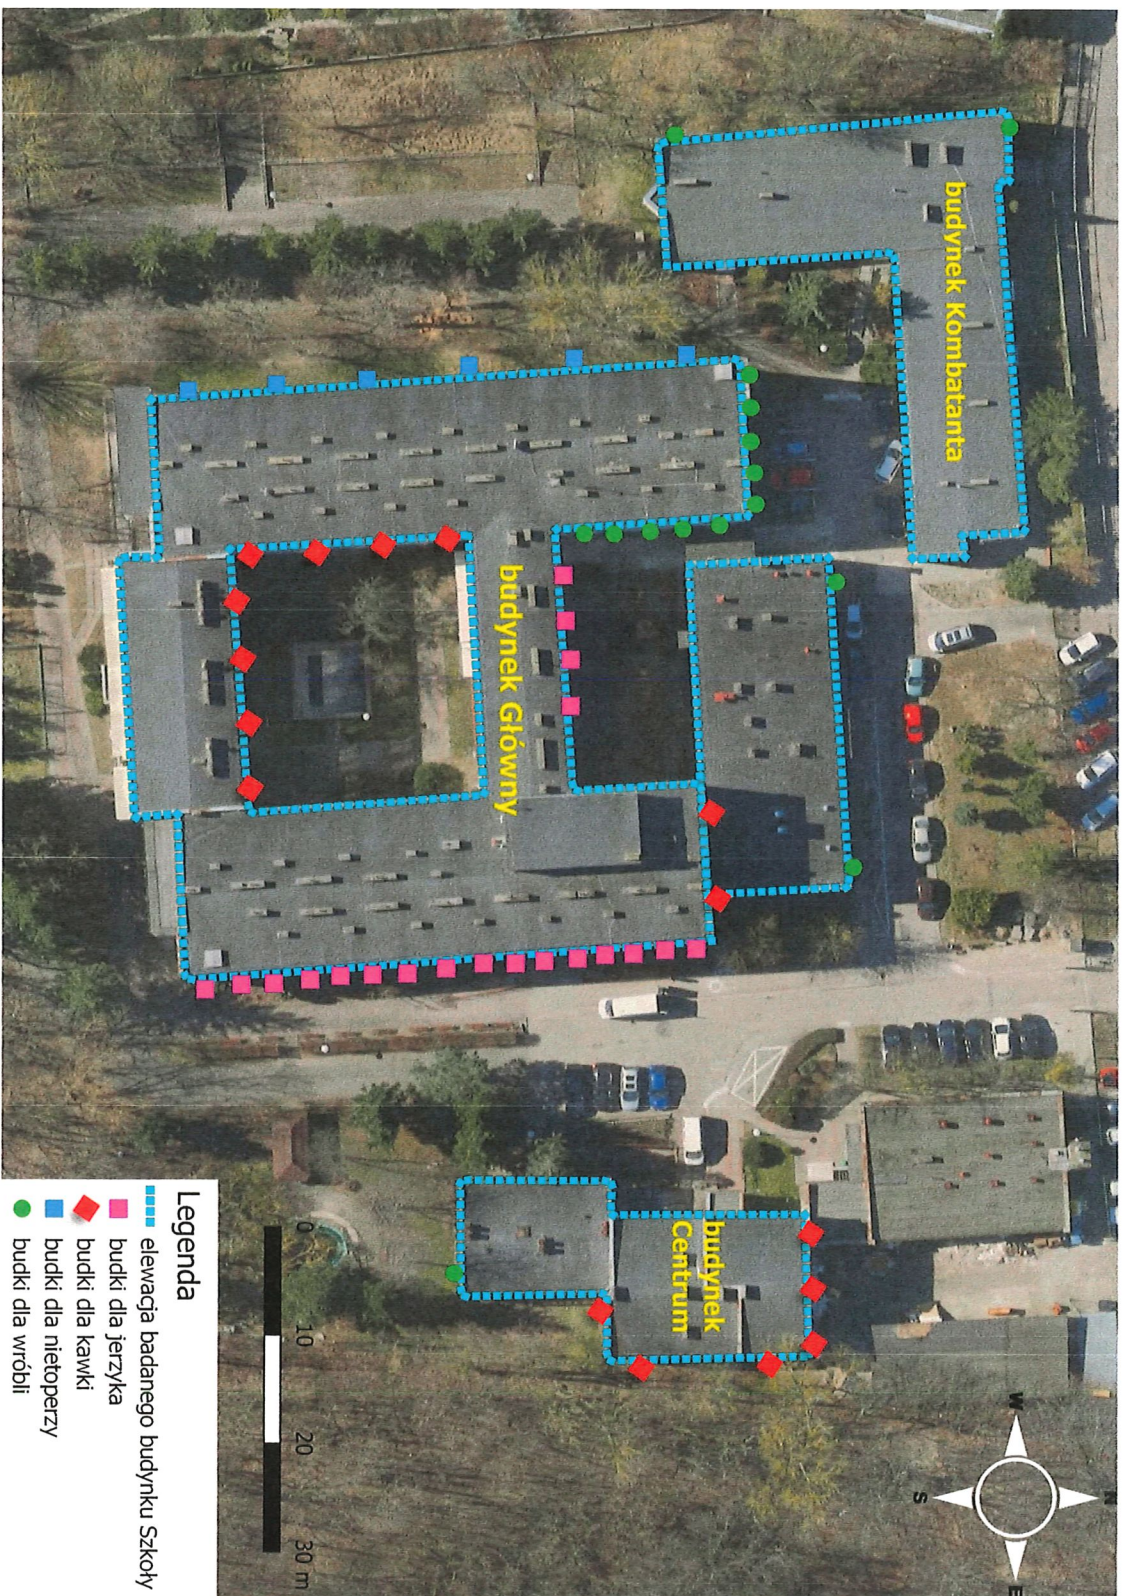
Mapa nr 1. Widok kompleksu budynków DPS na tle ortofotomapy. Zaznaczono rozmieszczenie poszczególnych typów budek na elewacjach.
