Ekspertyza przyrodnicza budynku:

Szkoła Podstawowa nr 12
ul. Dobra 16, 66-400
Gorzów Wlkp.

Rodzaj planowanych prac:
termomodernizacja budynku

styczeń 2024r.

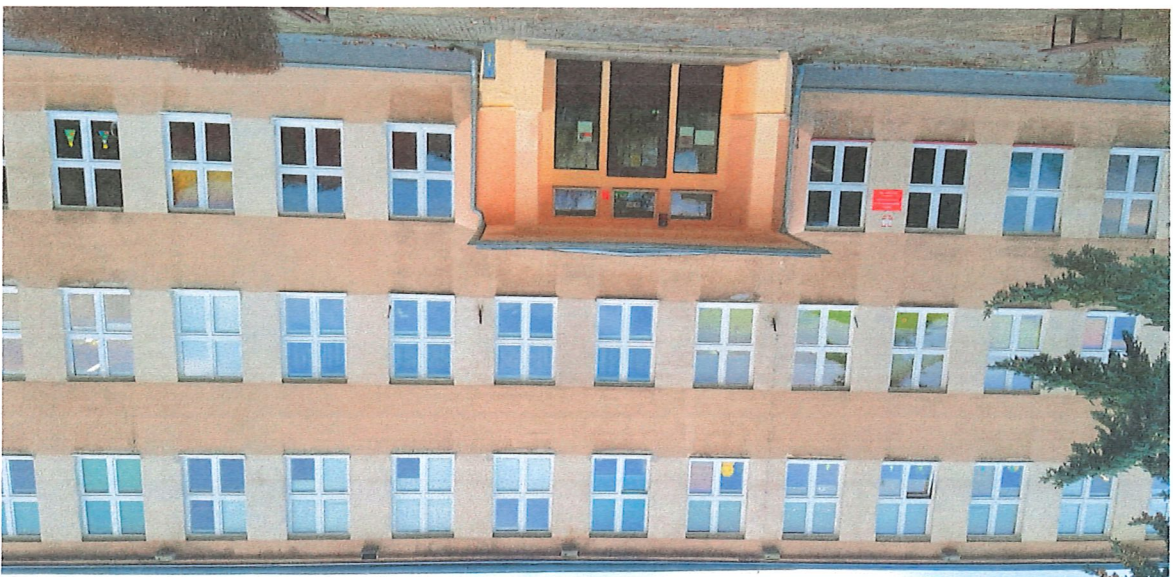
W ramach obserwacji terenowych budynku nie wykryto obecnie występowanie lęgów ptaków, jak również nie stwierdzono występowania nietoperzy. Budynnek ten był przegladany pod kątem występowania gatunków chronionych w latach ubiegłych. W ramach stwierdzonych wtedy potencjalnych siedlisk lęgowych zalecono w ekspertyzie na etapie częściowej termomodernizacji obiektu, montaż budek dla jeryzków w ramach kompensacji. Stwierdzono, że zalecone budki w ilości 10 szt. są zamontowane na elewacji

frontalnej. Jedną z budek jest uszkodzone – nie posiada ścianki frontalnej. Nie znając stopnia zaszkalenia budek należy przyjąć, że są to potencjalne siedliska legowce. Innymi tego typu siedliskami o statusie „prawdopodobnie legowce”, są szczeliny w miejscu gdzie rura spustowa przechodzi przez gzyms wieńczący górę ściany elewacyjnej.

Fot. Nr 1. Elewacja frontalna, wschodnia Szkoły Podst. nr 12. Widoczne zamontowane pod górnym grzymsiem budki legowe dla jerzyków.

Budynek jest mało atrakcyjny pod względem potencjalnych siedlisk legowców; na elewacjach nie stwierdzono legów ani śladów po nich. Stropodach nie posiada otworów wentylacyjnych. Zamontowane natomiast budki, stanowią potencjalne miejsca legowe (ze względu na zimowy termin kontroli nie można ustalić stopnia zaszkalenia). Budki te muszą zostać zasłepione przed rozpoczęciem prac termomodernizacyjnych.

Ze względu na brak stwierdzonych legów, teoretycznie remont budynku można rozpocząć w dowolnej porze roku. Jednakże, w miarę możliwości najlepiej rozpocząć pracę na elewacjach, co najmniej w okresie późnego lata, tj. w drugiej połowie sierpnia. **Tuż przed rozpoczęciem prac należy wykonać kontrolę przyrodniczą** wykluźającą późne legi ptasie, bądź okresową obecność nietoperzy po rozpadzie kolonii rozrodzonych i na początku jesiennych migracji, a także w czasie rojenie. Najgorszym terminem na rozpoczęcie prac modernizacyjnych jest wiosna oraz wczesne lato – wzrasta wtedy znacznie prawdopodobieństwo obecności gatunków chronionych w zakamarkach elewacji. Znajdąc taki termin rozpoczęcia prac, konieczny ze względu na różne uwarunkowania finansowo-proceduralne, należy zadbać o to aby jeszcze zimą budynek został zabezpieczony poprzez zatkanie otworów budek piankami rozprężnymi lub innymi materiałami uszczelniającymi. Przed zatkanie budek należy je skontrolować i wyczyścić. W jednej z budek należy uzupełnić brakującą ściankę przednią.

W chwili obecnej ważne będzie aby przed remontem zasłepić budki, tak aby w czasie prac na elewacjach nie płoszyć i nie niepokoić ptaków, które mogą próbować przystępować do łęgów. Odekanie otworów budek może nastąpić dopiero w momencie, kiedy zakończone zostaną prace na prowadzone na rusztowaniach w pobliżu budek.

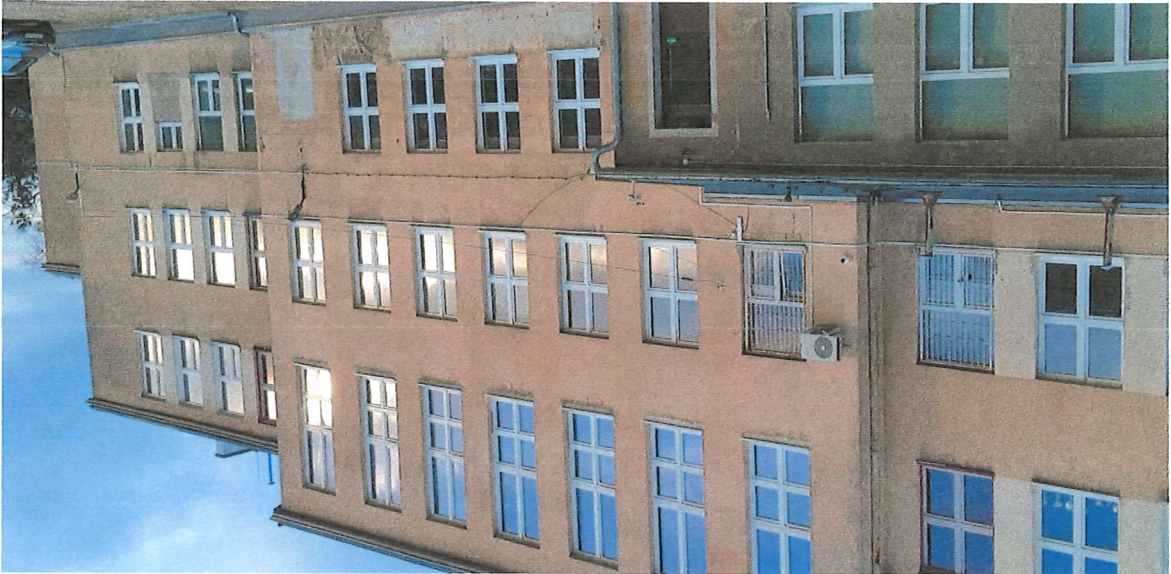
Fot. Nr 2. Widok elewacji tylnej budynku Szkoły.

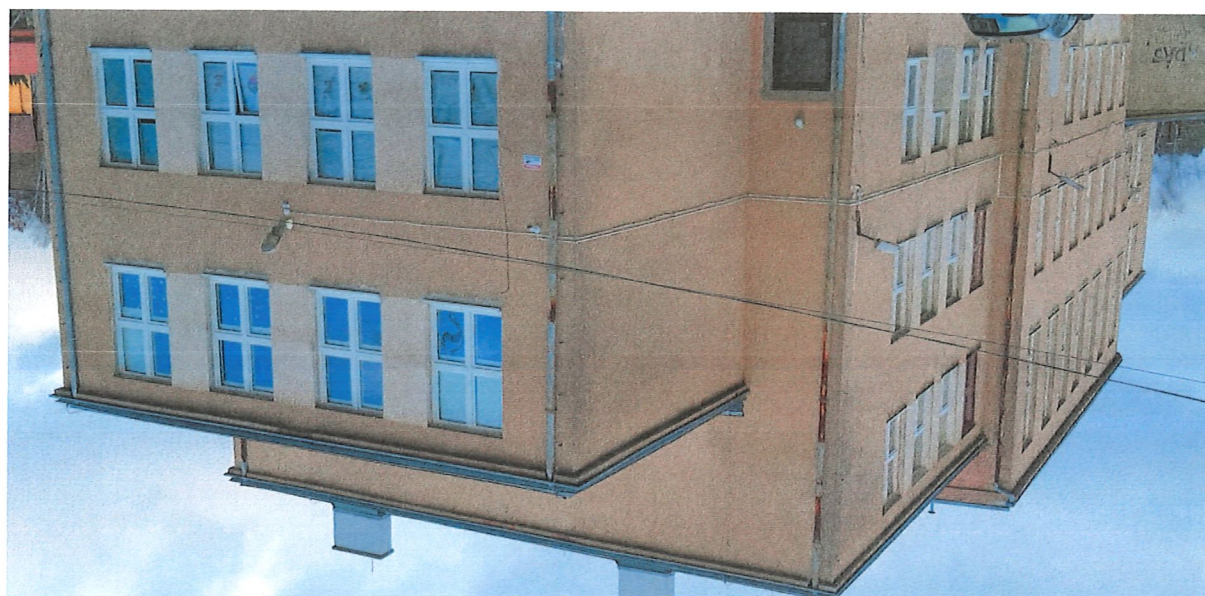
Fot. Nr 4. Elewacja budynku od strony południowo-zachodniej.

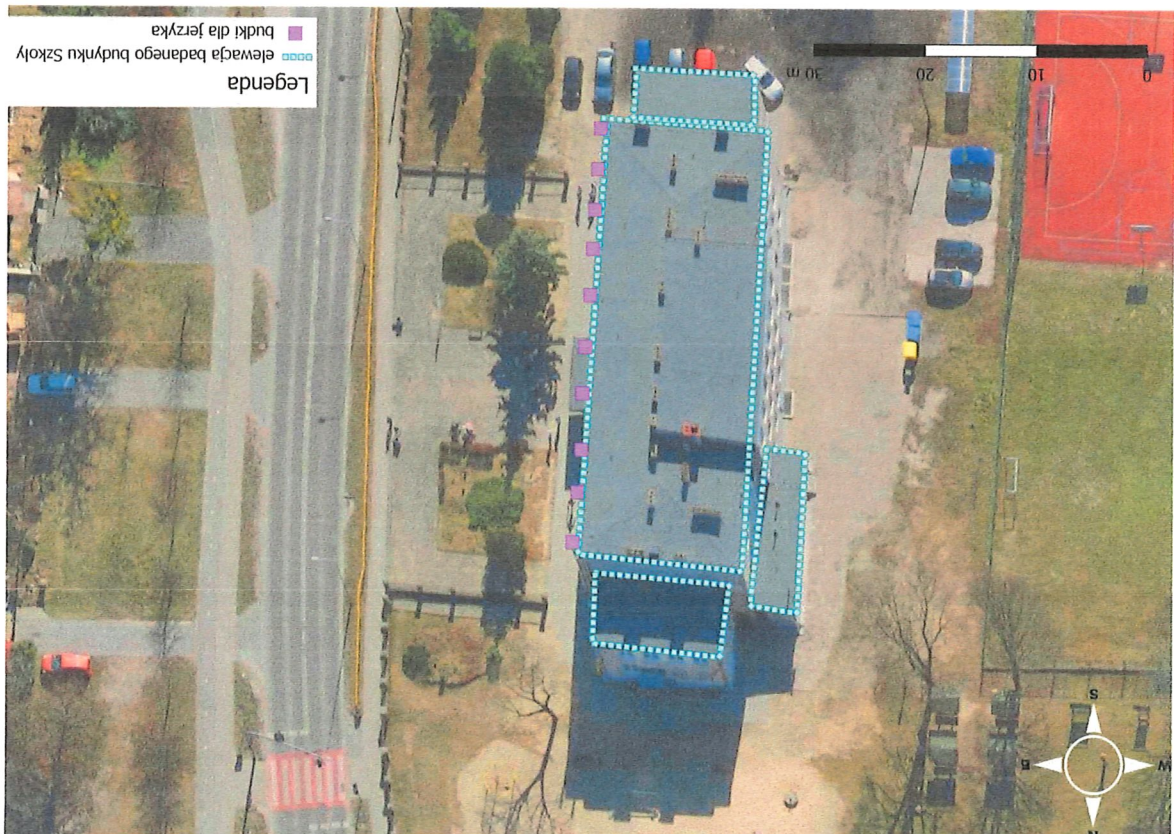
2021 – zamontowano 10 budek dla jeryzków. Od tego momentu nie zwiększyła się ilość potencjalnych siedlisk łęgowych, które w wyniku obecnie planowanego dokonczenia termomodernizacji budynków zostaną zlikwidowane. W związku z tym uznaje się, że kompensacja została już wykonana.

Mapa nr 1. Widok budynku Szkoły na ortofotomapie wraz z zaznaczonymi budkami dla jeryków – 10 szt. zamontowane w 2021r.
