**Orzeczenie Techniczne stanu nakryw kanału technologicznego
przylegającego do fundamentów budynku przy Rynek 1 w Przemysłu.**

ORZECZENIE TECHNICZNE		
Nazwa opracowania:		
Stanu nakryw kanału technologicznego (osuszająco – instalacyjnego) przylegającego do fundamentów budynku przy Rynek 1 (od strony ul. Mostowej) pod kątem zabezpieczenia przeciwwilgociowego piwnic, stanowiących fragment „Podziemnej Trasy Turystycznej w Przemysłu” oraz ewentualnych zmian obciążeń przy wymianie nawierzchni na kanale		
Inwestor: Gmina Miejska Przemysł		
Adres: Rynek 1, 37-700 Przemysł		
Lokalizacja: Działki nr 689 oraz 702, obr. 209 Przemysł		
OPRACOWUJĄCY ORZECZENIE:		
BRANŻA	DANE PROJEKTANTA	PODPIS
architektura, konstrukcja	inż. Edward Kołodziejski upr. bud. nr 15/74 z §29 i §6 ust.1 pkt.1 rozp. PKBUiA z 10.10.1962 r. spec. Konstrukcyjno-inżynieryjna Izba Inżynierska PDK/BO/0601/03 Rzecznik Budowlany: Wojewoda Przemyski UAN-III/7342/3/94 z dnia 11.01.1994 r.

Pikulice, Styczeń 2022 r.

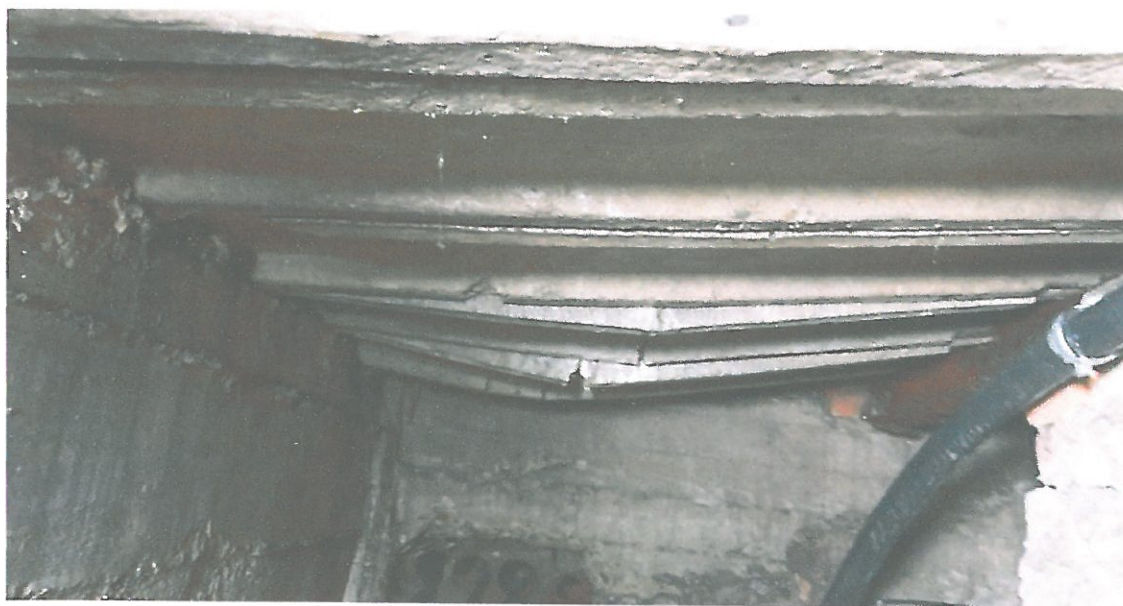
Załamania miejscowe – hipotetycznie jest pochodną ustawienia bezpośrednio nad płytami przekrycia tunelu - teleskopowej stopy stabilizującej koparko- ładowarkę w trakcie pobierania łyżką urobku, a w szczególności przy rozładunku urobku na wozidło, kiedy to operator koparki włącza funkcję dynamicznego opróżniania łyżki. W tej sytuacji cały ciężar koparko - ładowarki wraz z ładunkiem z dynamicznym wstrząsem działa poprzez podporę jak hipotetyczny młot pneumatyczny. Pochodne tego stany odczytałem z wykonanych zdjęć:

3.5. Znaki drogowe po wykonaniu przebudowy nawierzchni nie mogą powrócić na stare miejsca, bowiem niedopuszczalne jest mocowanie ich w konstrukcji przekrycia tunelu z użyciem narzędzi kująco - wierzących kotwami mechanicznymi, gdyż skutki tej technologii montażu skutkuje zniszczeniami zobrazowanymi w niniejszym opracowaniu.

Zalecam montaż znaków z użyciem konsoli wsporczych do ściany budynku, w ostateczności montaż z użyciem kotew chemicznych może być stosowany jedynie w osi ściany zewnętrznej tunelu z uszczelnieniem przejścia kotwy przez warstwę hydrotechniczną.

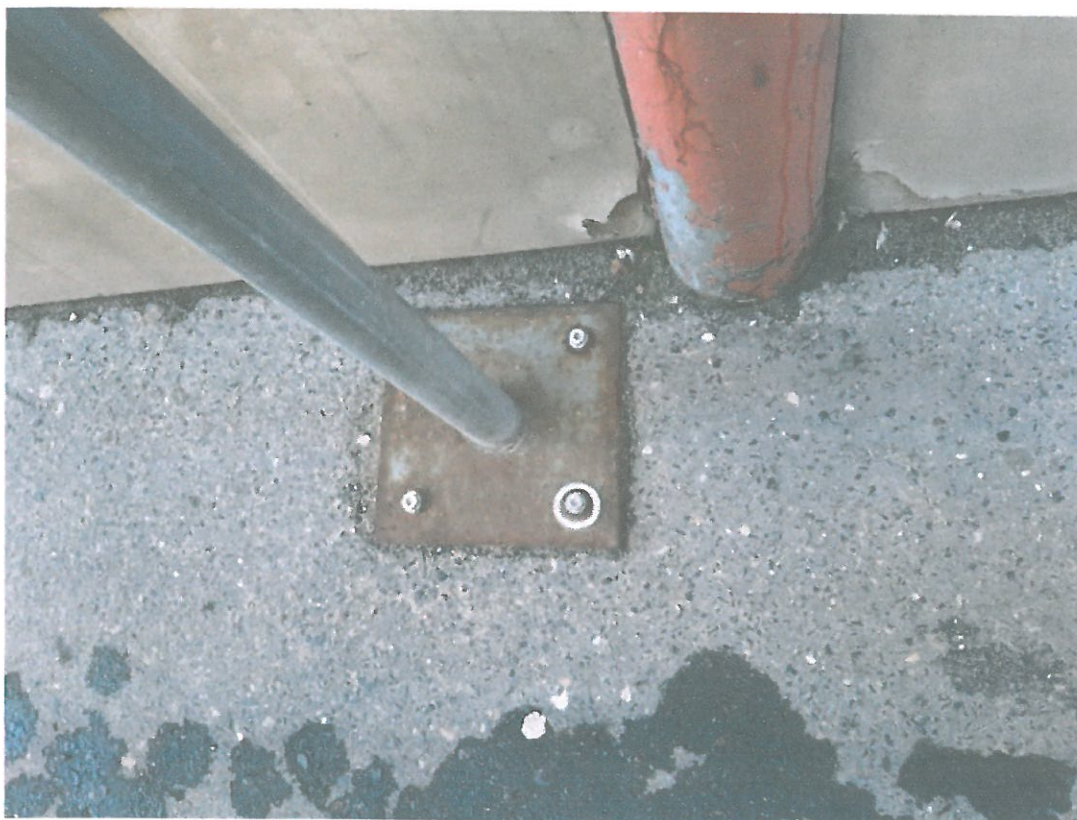
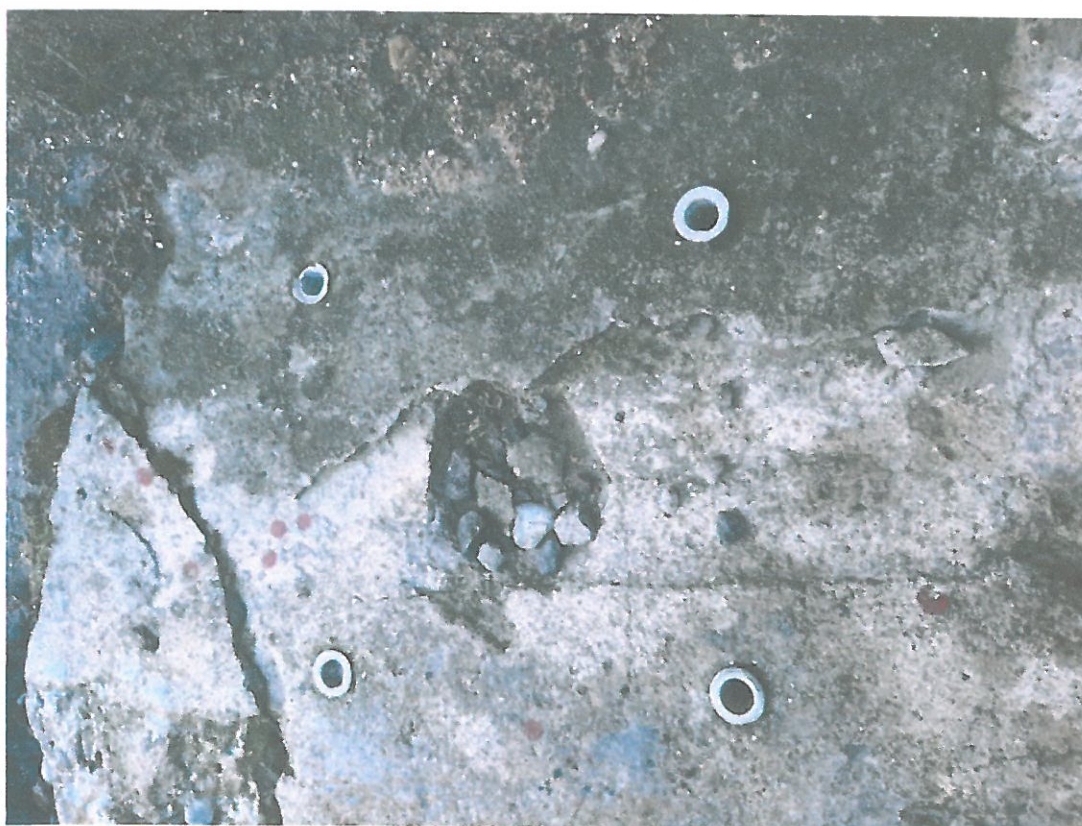
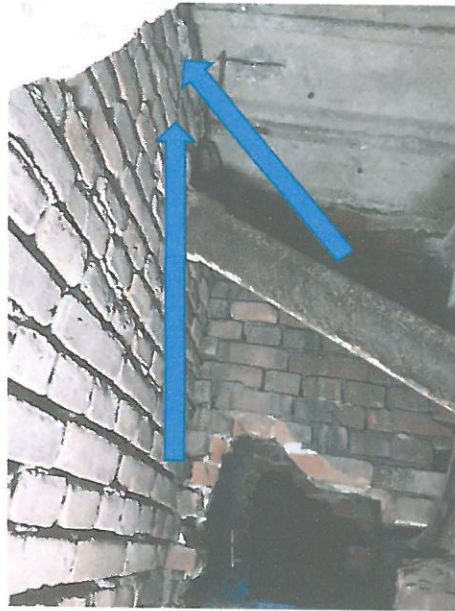
Uszkodzenia płyt przekrycia polegające na punktowym niszczeniu żeber lub płaszczyzny płyty dokonane zostały przy ustawianiu znaków drogowych w tym obszarze z użyciem kotew mechanicznych osadzanych z użyciem młotów kująco – wierzących. Wybijane pręty zbrojenia płyty z otuliny od spodu potwierdzają przyczynę tych zniszczeń. Załączone poniżej fotografie potwierdzają te spostrzeżenia.

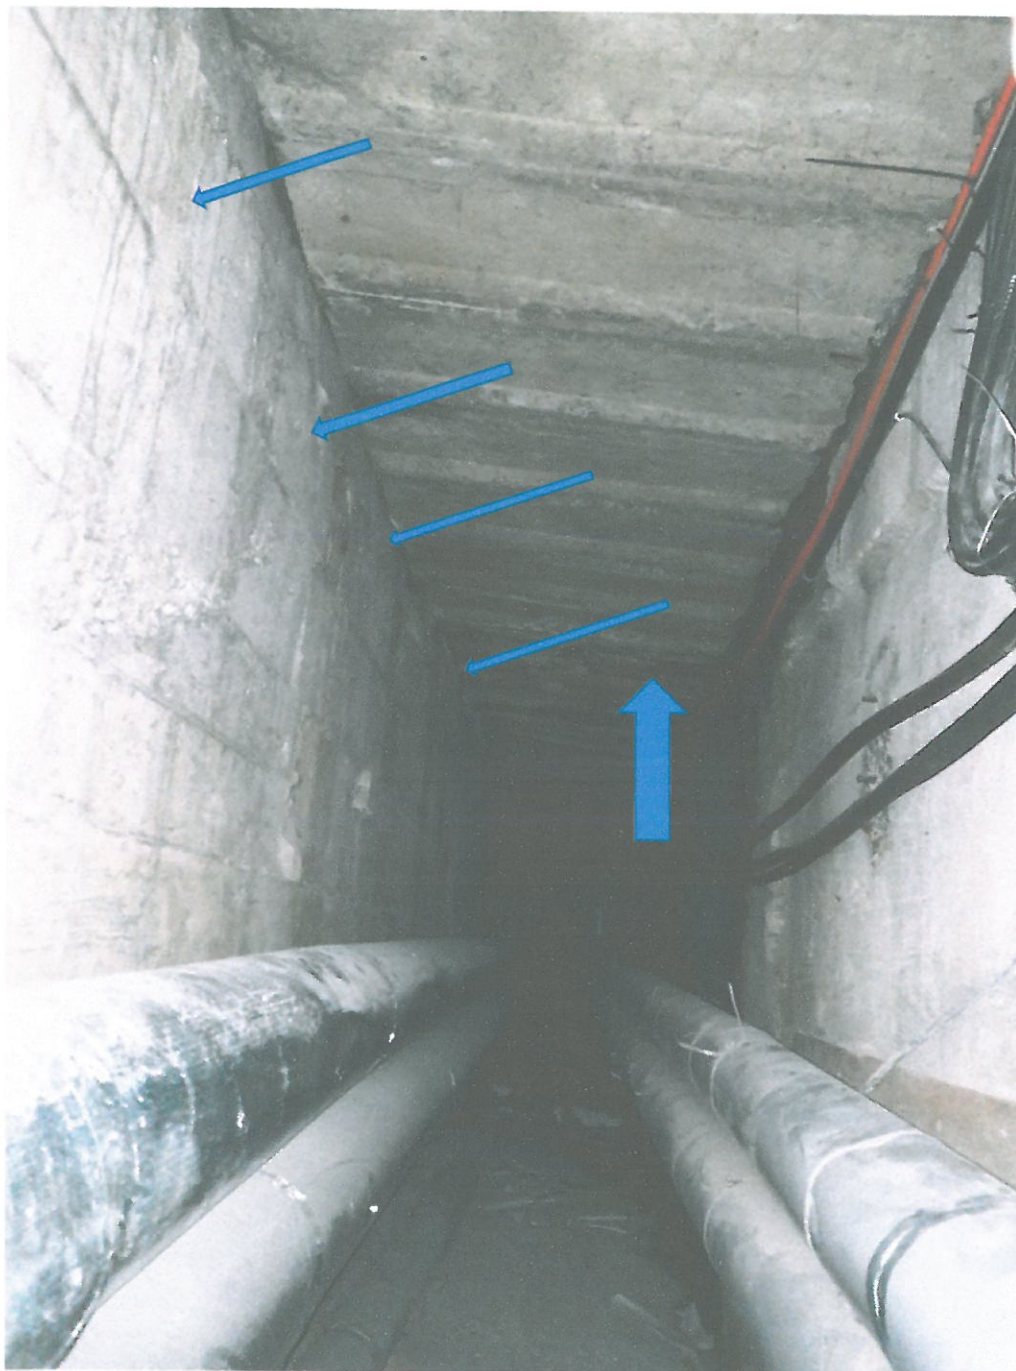
Fot. 4. Tunel żelbetowy nakryty płytami prefabrykowanymi.

W tle strzałką oznaczono:

Uszkodzenia płyty prefabrykowanej

Zacieki na ścianie, po stronie budynku.

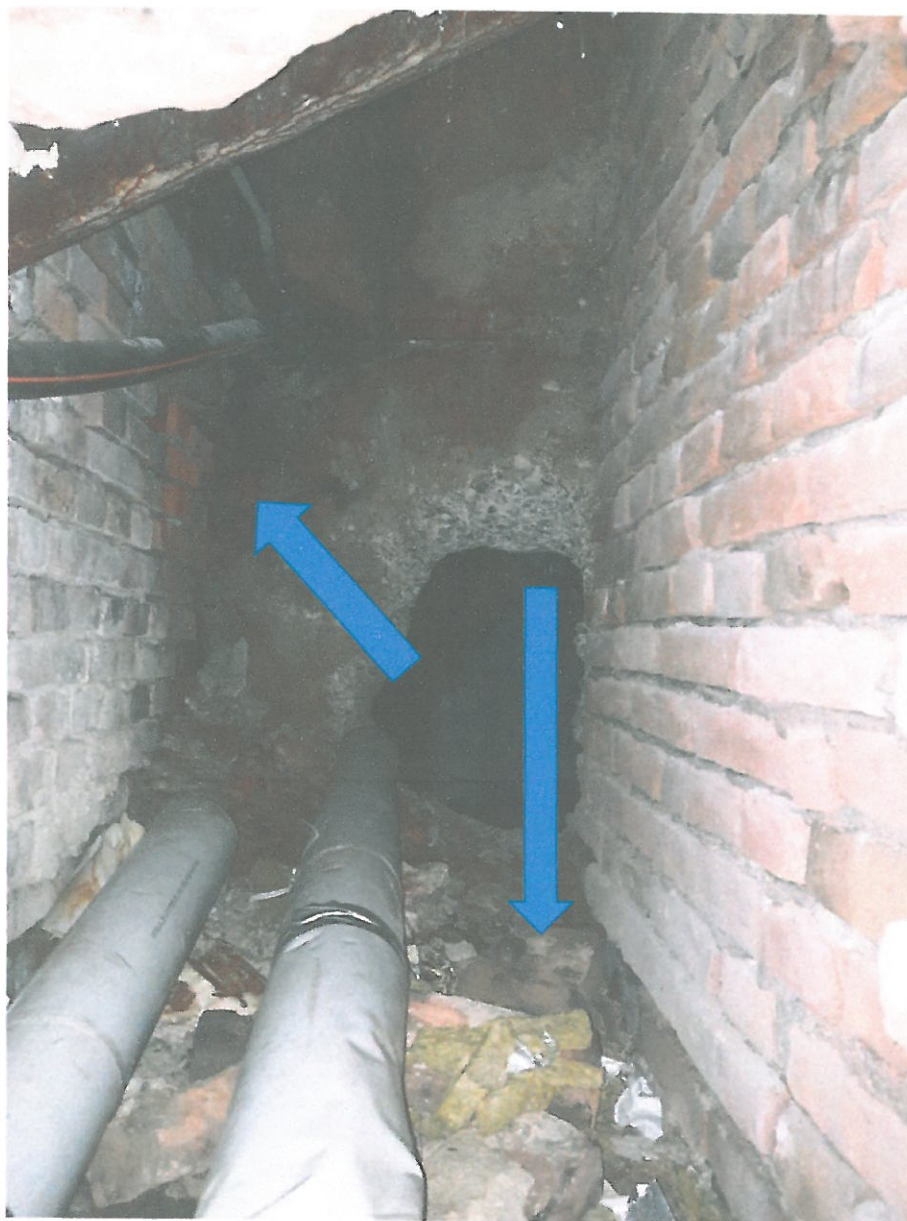
Fot. 5. Kanał murowany z przebiciem do studzienki żelbetowej.

Widoczne przecieki w styku ściany studzienki z tunelem.

Zagruzowane dno tunelu.

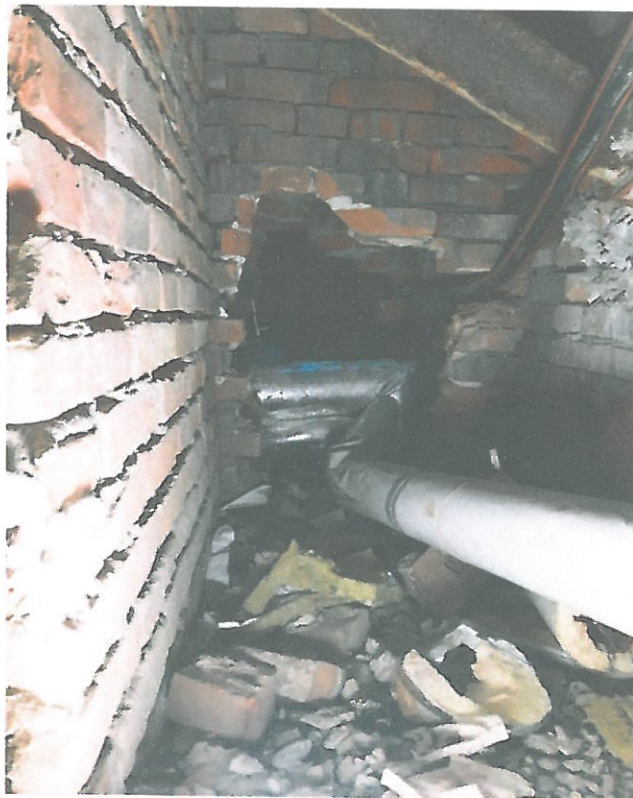
Fot. 6. Kanał murowany z przebiciem do studzienki murowanej.
Zagruzowane dno tunelu.

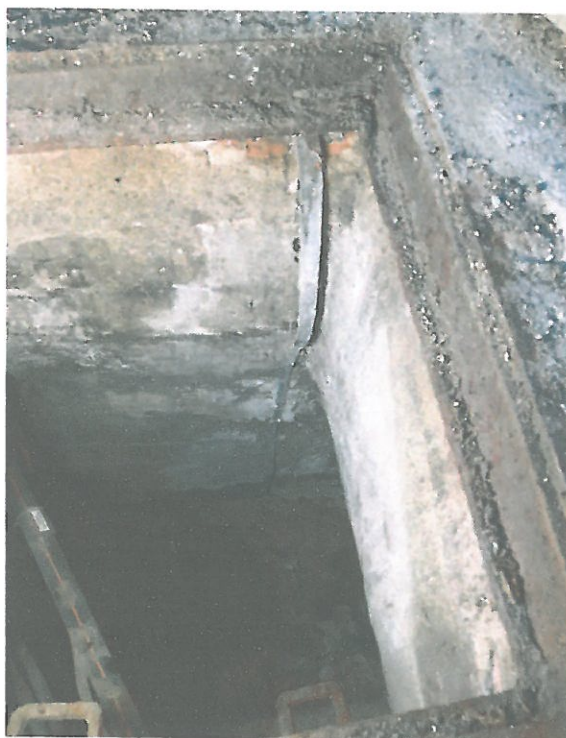
Fot. 7. Właz rewizyjny do studzienki żelbetowej w rozwidleniu: tunel / kanał.
Zawilgocone dno tunelu.

- Wszystkie znaki drogowe montowane w konstrukcji przekryć zdemontować.
- Włazy inspekcyjne posiadają znaczny ubytek korozyjny elementów nie tylko stalowych. Należy je zrewitalizować i uszczelnić co zostanie ujęte w kosztorysie Inwestorskim.
- Właz rewizyjny w rozgałęzieniu tunelu do nieczynnego kanału CT w kierunku budynku Mostowa 2 proponuję zlikwidować i przekryć płytą naprawczą.
- Naświetla z luxferów - zgodnie z sugestią Inwestora zdemontować, a ich miejsca przekryć płytą naprawczą.

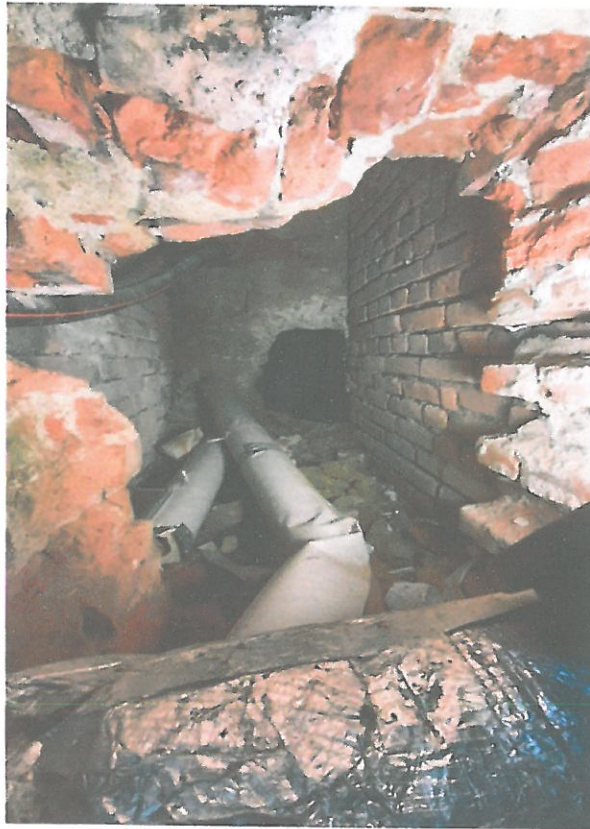
Fot. 8. Kanał murowany w kierunku studzienki żelbetowej.
Zagruzowane dno tunelu.

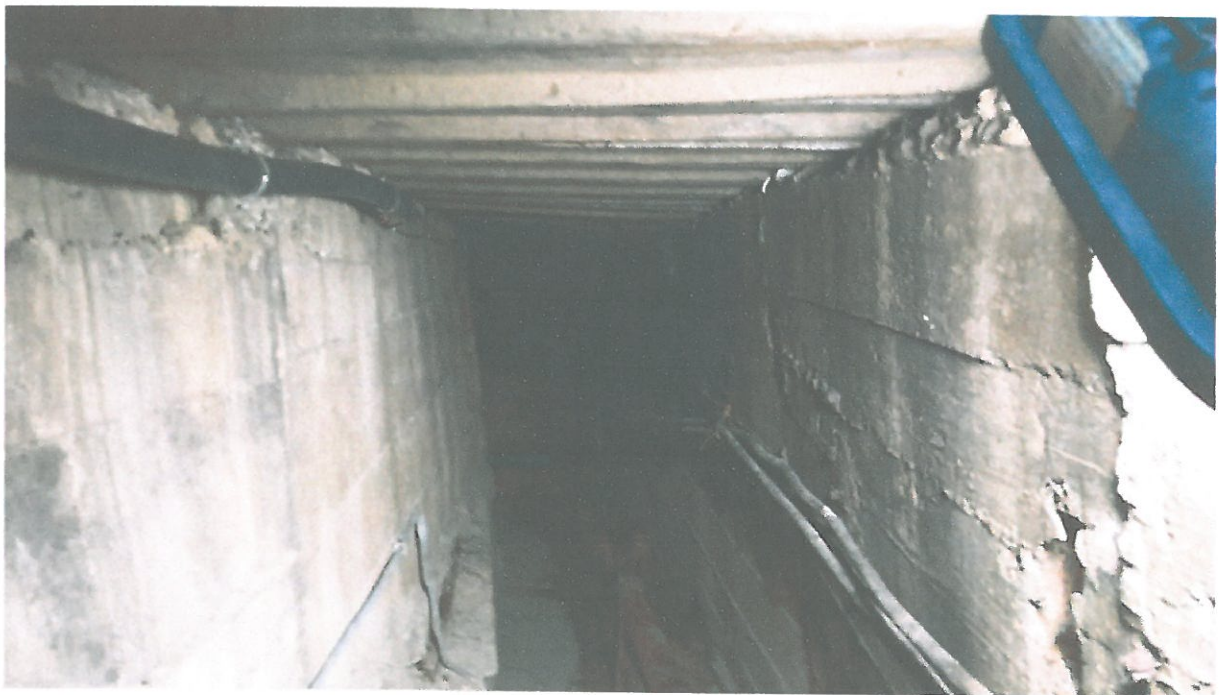
Fot. 9. Kanał żelbetowy - widok z wjazdu inspekcyjnego w kierunku świetlika z luxferów „D”.
W głębi widoczne zacieki na ścianach kanału.
