EKSPERTYZA KONSERWATORSKA BUDYNKU SZKOŁY
PODSTAWOWEJ NR 1 PRZY UL. DĄBROWSKIEGO 23
W GORZOWIE WIELKOPOLSKIM

GORZÓW WLKP., KRAKÓW 04.-06. 2018

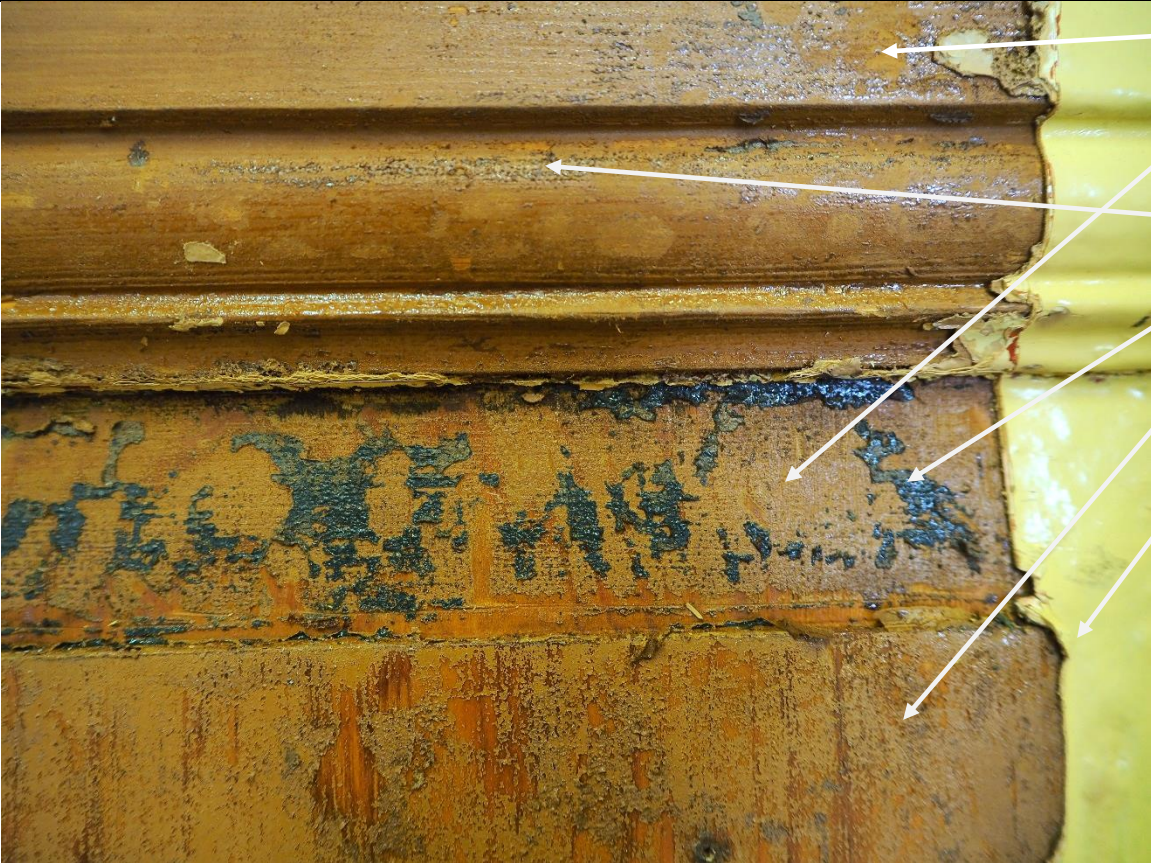
Lp.	Nr pomieszczenia	Lokalizacja odkrywki	Nr odkrywki	Opis warstw		Numer z wzornika	Wysokość, uwagi
1	5	Drzwi strona wewnętrzna	6	Nr	Opis

1	drewno		
				2	jasnobrązowy	9103	
				3	brązowy	9102/9203	
				3	zielony	9382/9402	
				4	brązowy	9283	
				5	wtórne warstwy olejne

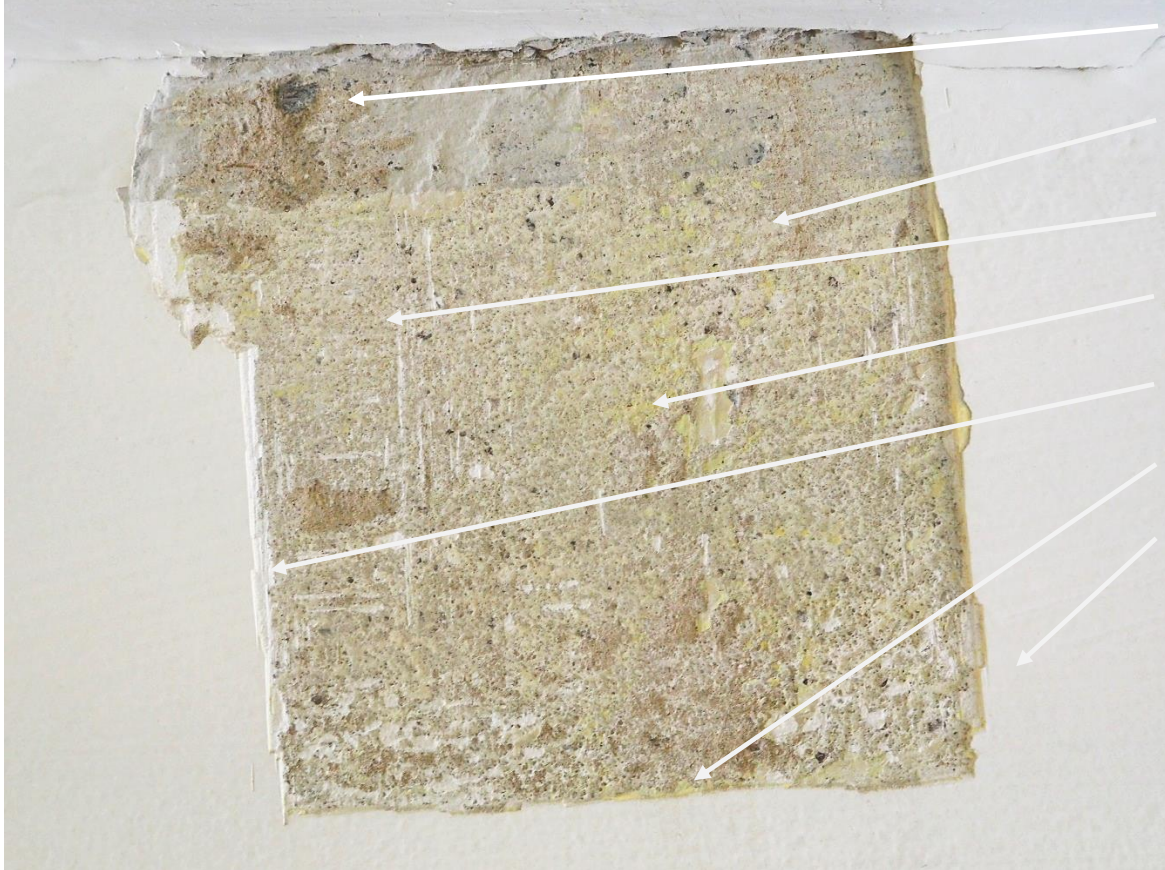
Lp.	Nr pomieszczenia	Lokalizacja odkrywki	Nr odkrywki	Opis warstw		Numer z wzornika	Wysokość, uwagi
2	5	ściana przy suficie	8	Nr	Opis

1	zaprawa mineralna		
				2	pobiała		
				3	jasnożółty	9077	
				4	żółty		
				5	szpachla gipsowa		
				6	żółty		
				7	biały

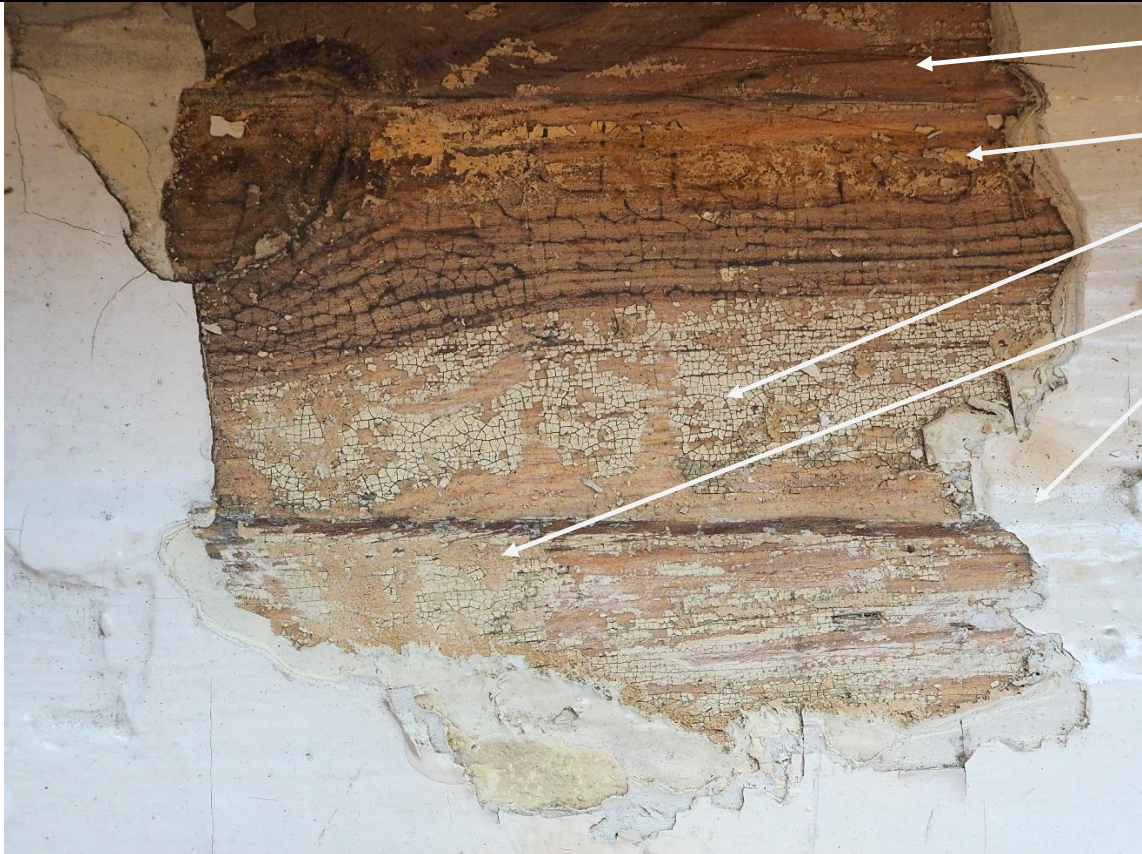
Lp.	Nr pomieszczenia	Lokalizacja odkrywki	Nr odkrywki	Opis warstw		Numer z wzornika	Wysokość, uwagi
3	5	skrzynia okna - próg	11	Nr	Opis

1	drewno		
				2	Jasnożółty	9037	
				2	biały		
				3	beżowy	9251	
				4	białe i jasnożółte warstwy olejne

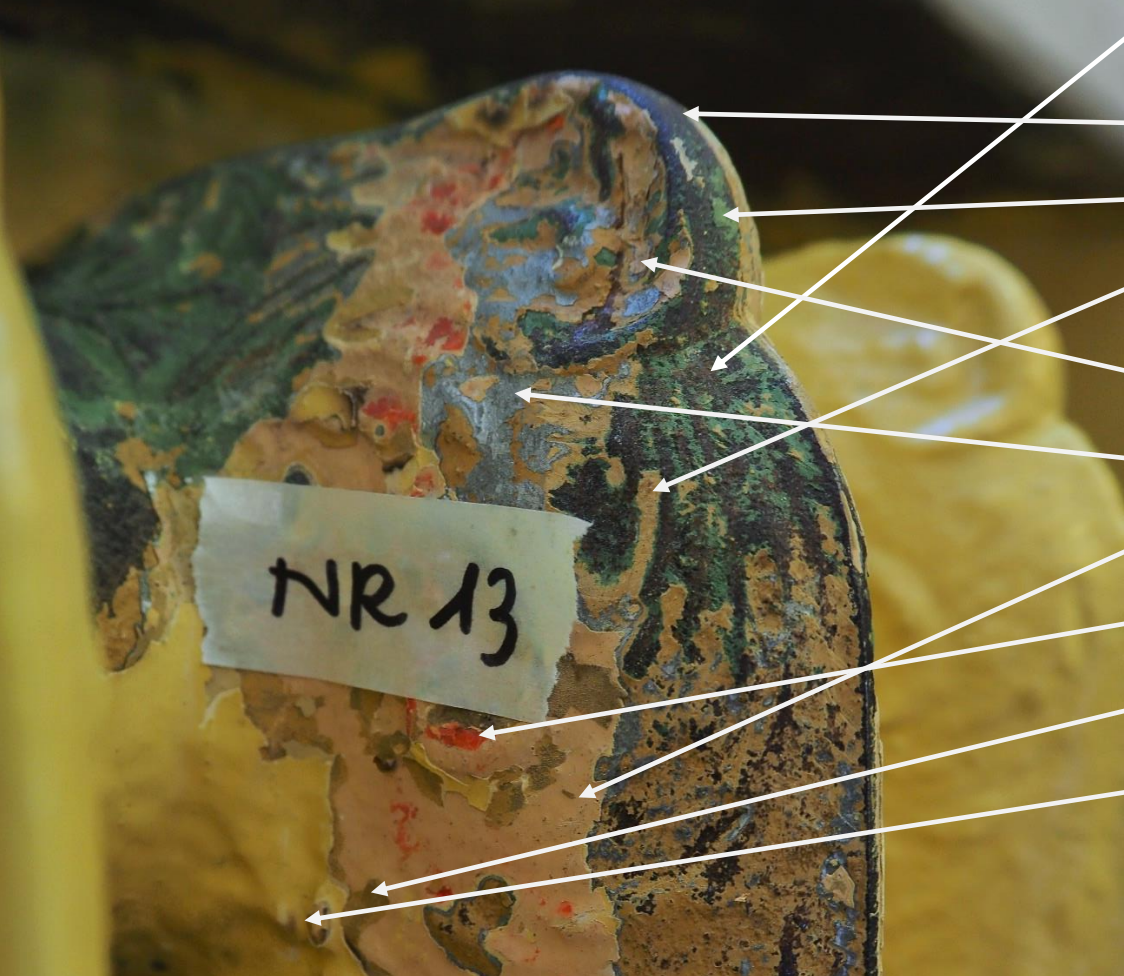
Lp.	Nr pomieszczenia	Lokalizacja odkrywki	Nr odkrywki	Opis warstw		Numer z wzornika	Wysokość, uwagi
4	5	góra kaloryfera	13	Nr	Opis

1	metal		
				2	czarny		
				3	ciemnozielony	9005	
				4	jasnobrązowy	9066	
				5	beżowy		
				6	srebrny		
				7	różowy		
				8	czerwony		
				9	jasnobrązowy		
				10	żółty

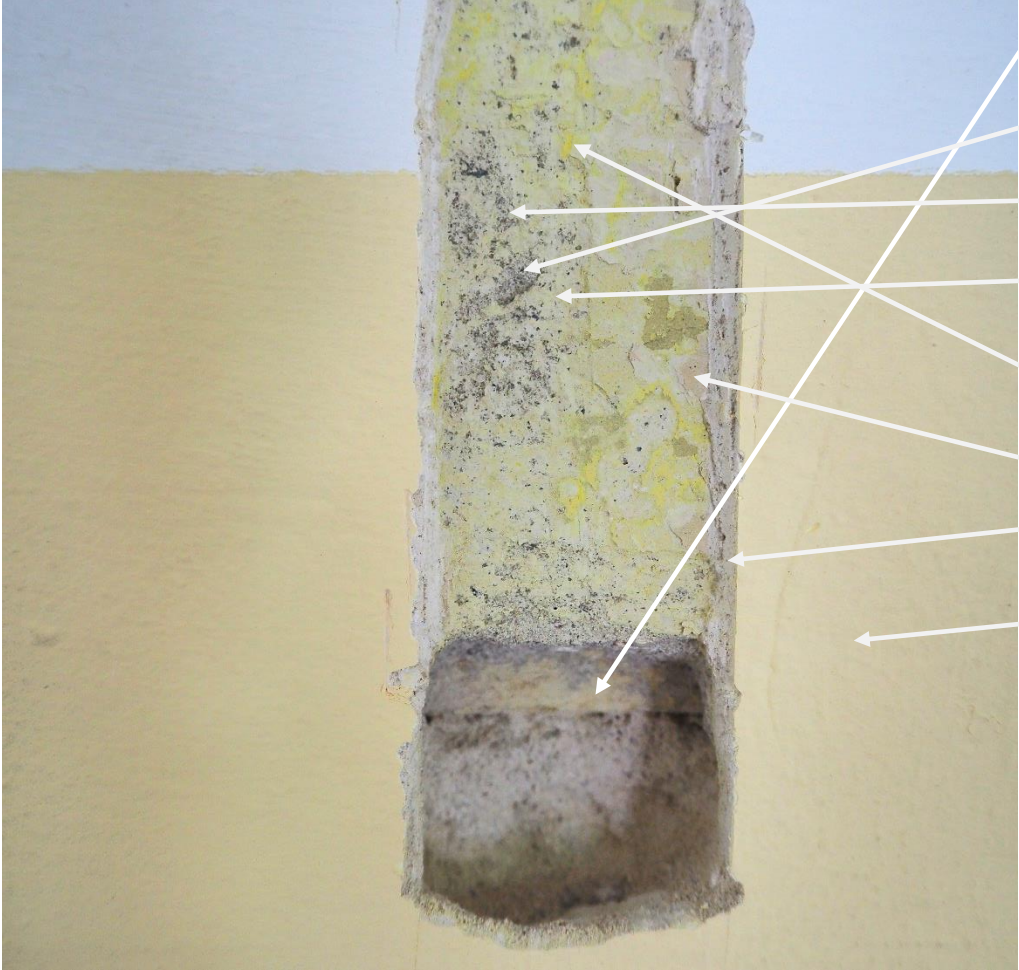
Lp.	Nr pomieszczenia	Lokalizacja odkrywki	Nr odkrywki	Opis warstw		Numer z wzornika	Wysokość, uwagi
5	3	ściana z drzwiami przy suficie	2	Nr	Opis

1	cegła żółta		
				2	zaprawa mineralna		
				3	pobiała		
				4	żółty	9076	
				5	żółty		
				6	beżowy		
				7	szpachla gipsowa		
				8	biały/żółty

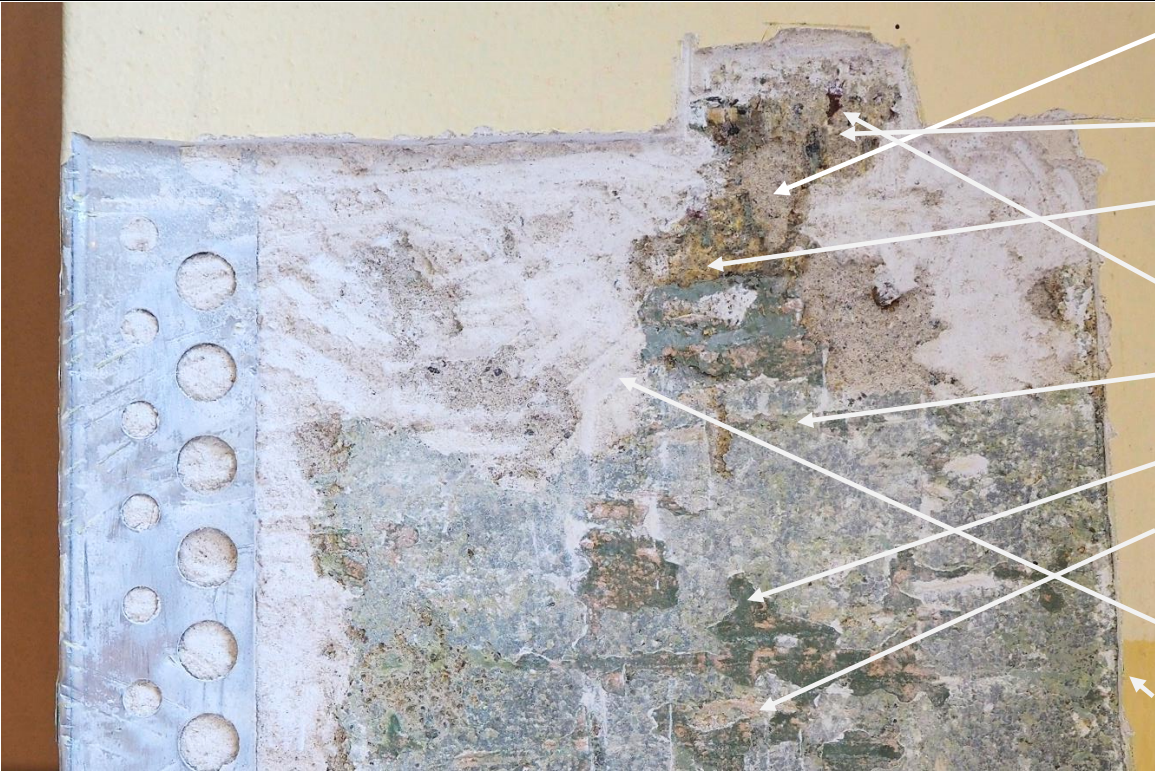
Lp.	Nr pomieszczenia	Lokalizacja odkrywki	Nr odkrywki	Opis warstw		Numer z wzornika	Wysokość, uwagi
6	3	ściana ościeżce okna	9	Nr	Opis

1	zaprawa mineralna		
				2	pobiała		
				3	jasnożółty	9033	
				4	śląd bordowego paska	9007	
				5	zielony		
				6	ciemnozielony		
				7	jasnoróżowy		
				8	zaprawa mineralna wtórna		
				9	żółty

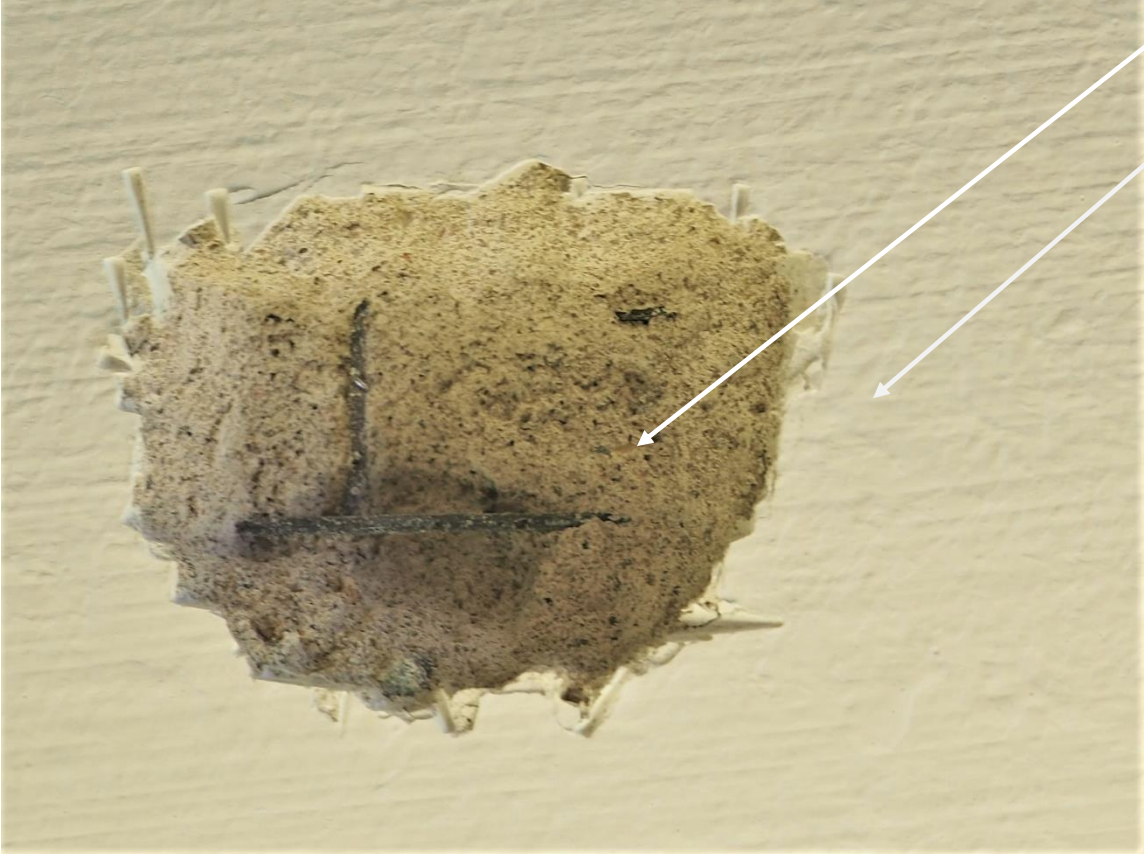
Lp.	Nr pomieszczenia	Lokalizacja odkrywki	Nr odkrywki	Opis warstw		Numer z wzornika	Wysokość, uwagi
7	6	sufit	4	Nr	Opis

1	zaprawa mineralna ze zbrojeniem		
				2	biały

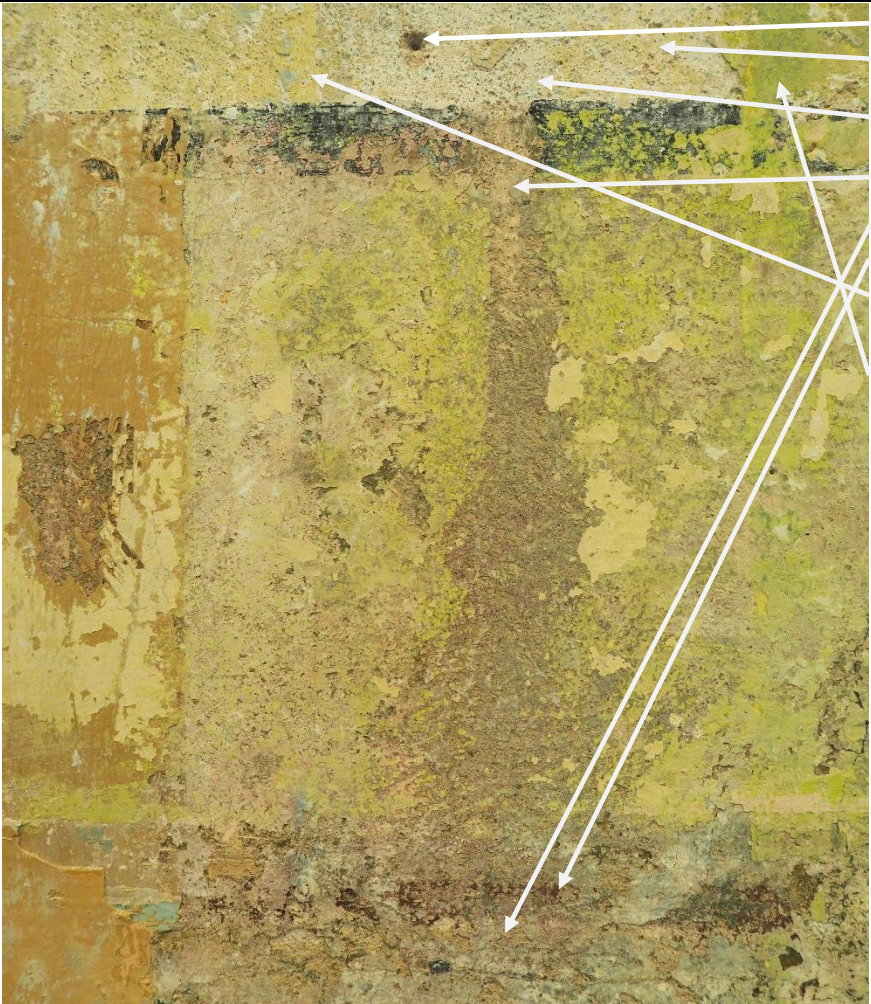
Lp.	Nr pomieszczenia	Lokalizacja odkrywki	Nr odkrywki	Opis warstw		Numer z wzornika	Wysokość, uwagi
8	6	ściana	5	Nr	Opis

1	zaprawa mineralna		
				2	pobiała		
				3	jasnoszaro-niebieski	9595	od ok. 1,85m
				3	beżowy	9092	od 1,615m do 1,85m
				3	szary	9552	do 1,605m
				4	bordowy pasek	9007	od 1,605m do 1,615m
				5	żółty		góra
				6	szary		góra
				7	zielony		góra
				8	żółty		góra
				9	brązowy z bordowym paskiem		dół
				10	bordowy z czarnym paskiem		dół
				11	zielony		dół
				12	beżowy		dół
				13	zielony		dół
				14	brązowy		dół
				15	seledynowy		dół
				16	brązowy		dół
				17	różowy		dół
				18	brązowy		dół
				19	beżowy		dół
				20	szpachla gipsowa		całość
				21	żółty		całość

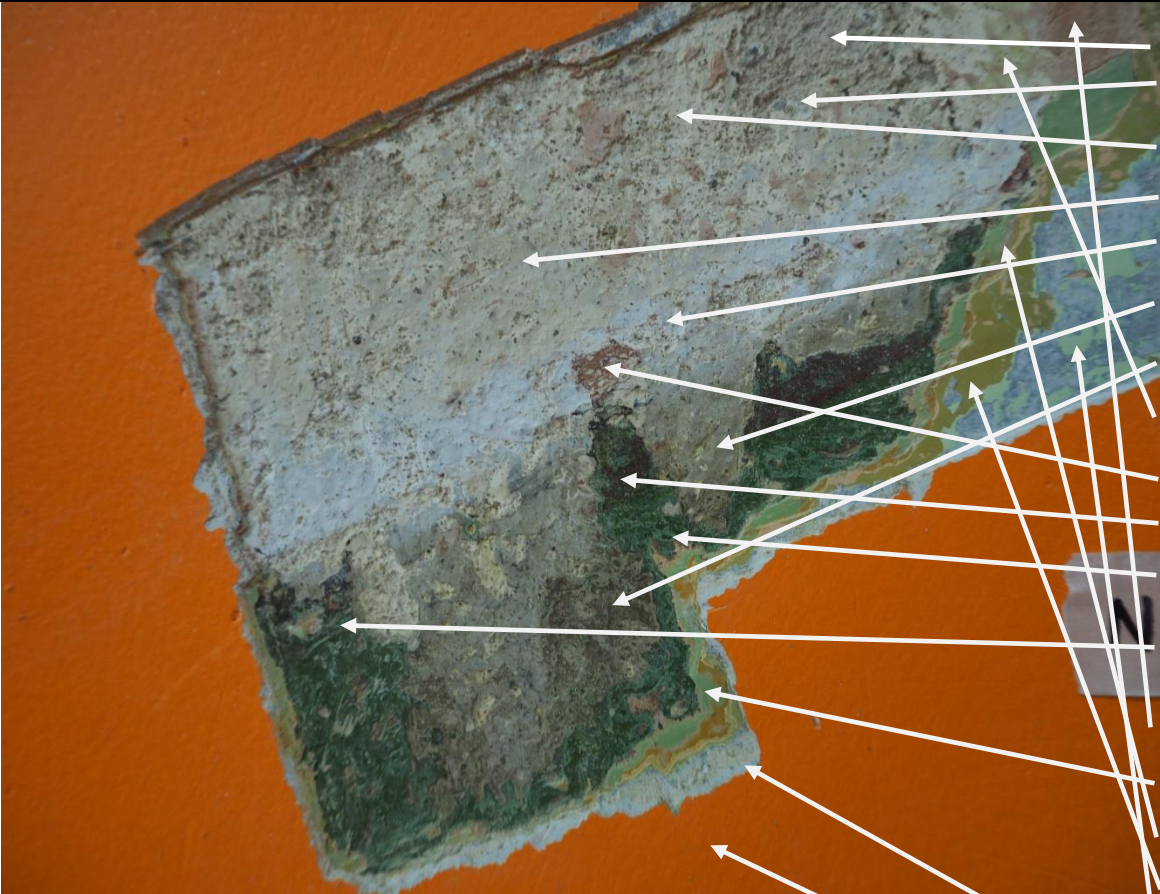
Lp.	Nr pomieszczenia	Lokalizacja odkrywki	Nr odkrywki	Opis warstw		Numer z wzornika	Wysokość, uwagi
9	6a	ściana od klasy nr 6	4	Nr	Opis

1	zaprawa mineralna		
				2	pobiała		
				3	jasnożółty	9057	skos
				4	szaro-żółty	905	skos
				4	jasnoszary pasek	9352	skos
				4	ciemnoszary	9529	skos
				5	brązowy	9263	skos
				6	żółty		skos
				6	bordowy pasek		skos
				6	brązowy pasek		skos
				6	ciemnozielony		skos
				7	ciemnozielony z czarnym paskiem		skos
				8	zaprawa gipsowa różowa?		skos
				9	zielony		skos
				10	jasnoróżowy		bez podziału
				11	zielony		bez podziału
				12	seledynowy		bez podziału
				13	szpachla gipsowa		bez podziału
				14	pomarańczowy		bez podziału

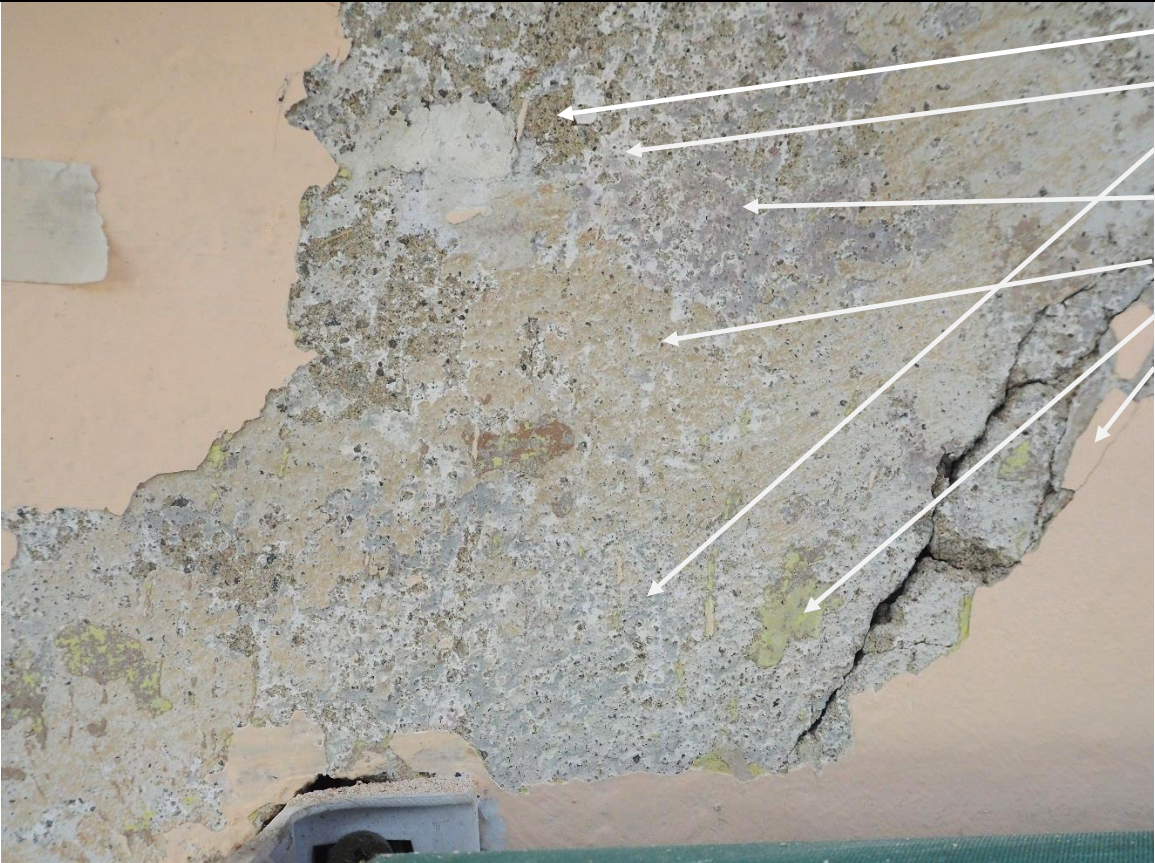
Lp.	Nr pomieszczenia	Lokalizacja odkrywki	Nr odkrywki	Opis warstw		Numer z wzornika	Wysokość, uwagi
10	7	ściana nad oknem przy suficie	1	Nr	Opis

1	zaprawa mineralna		
				2	pobiała		
				3	szaro-niebieski	9592	
				4	różowo-fioletowy	9210	
				5	beżowy		
				6	żółty		
				7	różowy

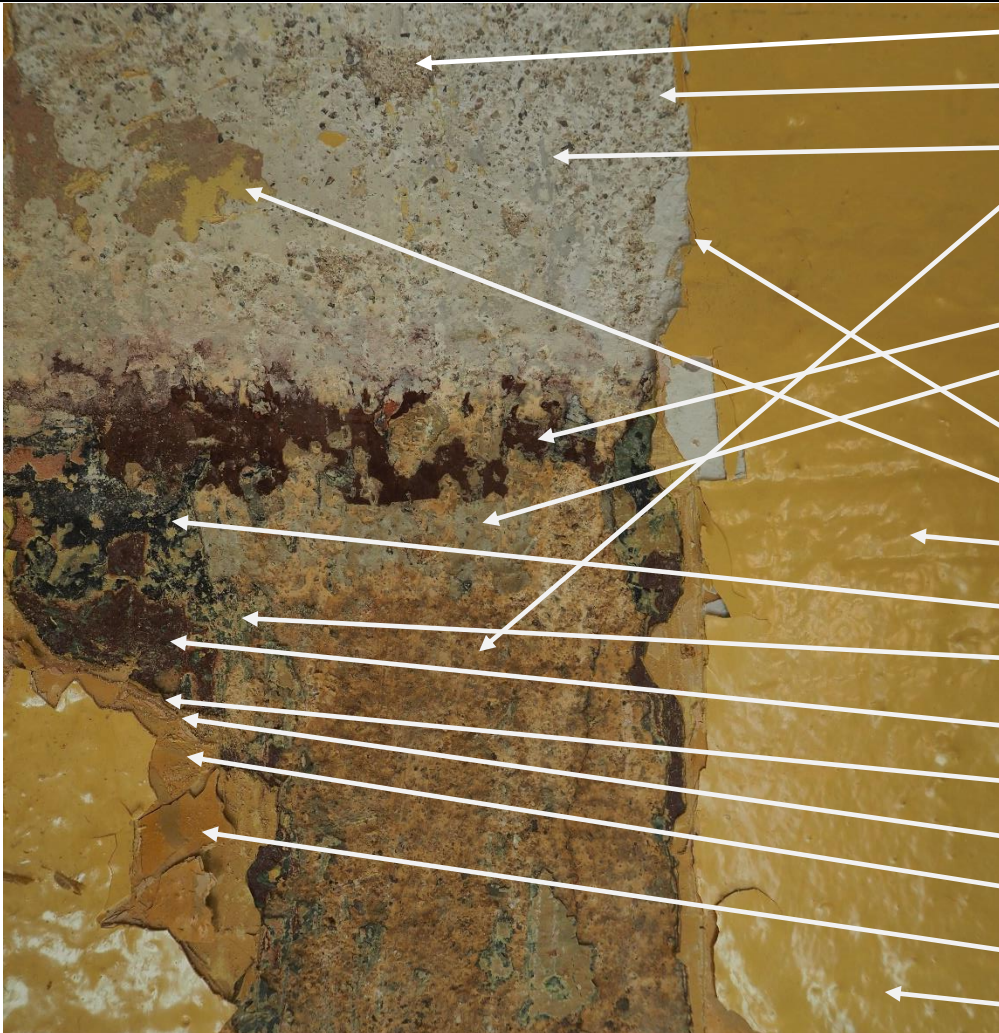
Lp.	Nr pomieszczenia	Lokalizacja odkrywki	Nr odkrywki	Opis warstw		Numer z wzornika	Wysokość
11	7	Ościeże okna	6	Nr	Opis

1	zaprawa mineralna		
				2	pobiała		
				3	szaro-niebieski	9592	od ok. 1,59m
				3	beżowy	9091	ok. 1,4 – 1,59m
				3	szaro-beżowy	9247	wys. do ok. 1,4m
				4	bordowy pasek	9007	ok. 1,582-1,595m
				4	szary pasek	9590	ok. 1,575-1,582m
				5	pomarańczowy		góra
				6	żółty		góra
				7	różowy/żółty		góra/lamperia
				8	ciemnozielony		dół
				9	jasnozielony		dół
				10	brązowy		dół
				11	różowy		dół
				12	beżowy		dół
				13	pomarańczowy		dół
				14	brązowy		dół
				15	żółty		dół

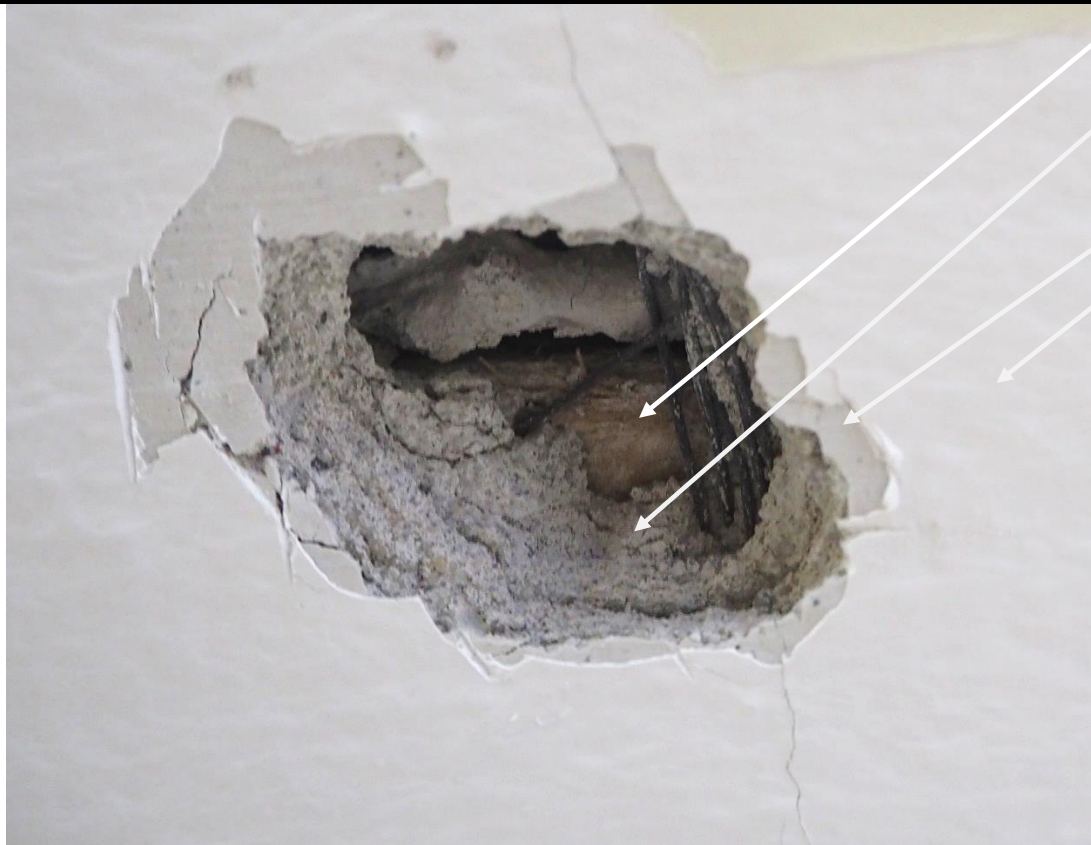
Lp.	Nr pomieszczenia	Lokalizacja odkrywki	Nr odkrywki	Opis warstw		Numer z wzornika	Wysokość
12	8	sufit	1	Nr	Opis

1	deska		
				2	zaprawa na bazie cementu ze zbrojeniem metalowym		
				3	szpachla gipsowa		
				4	biały

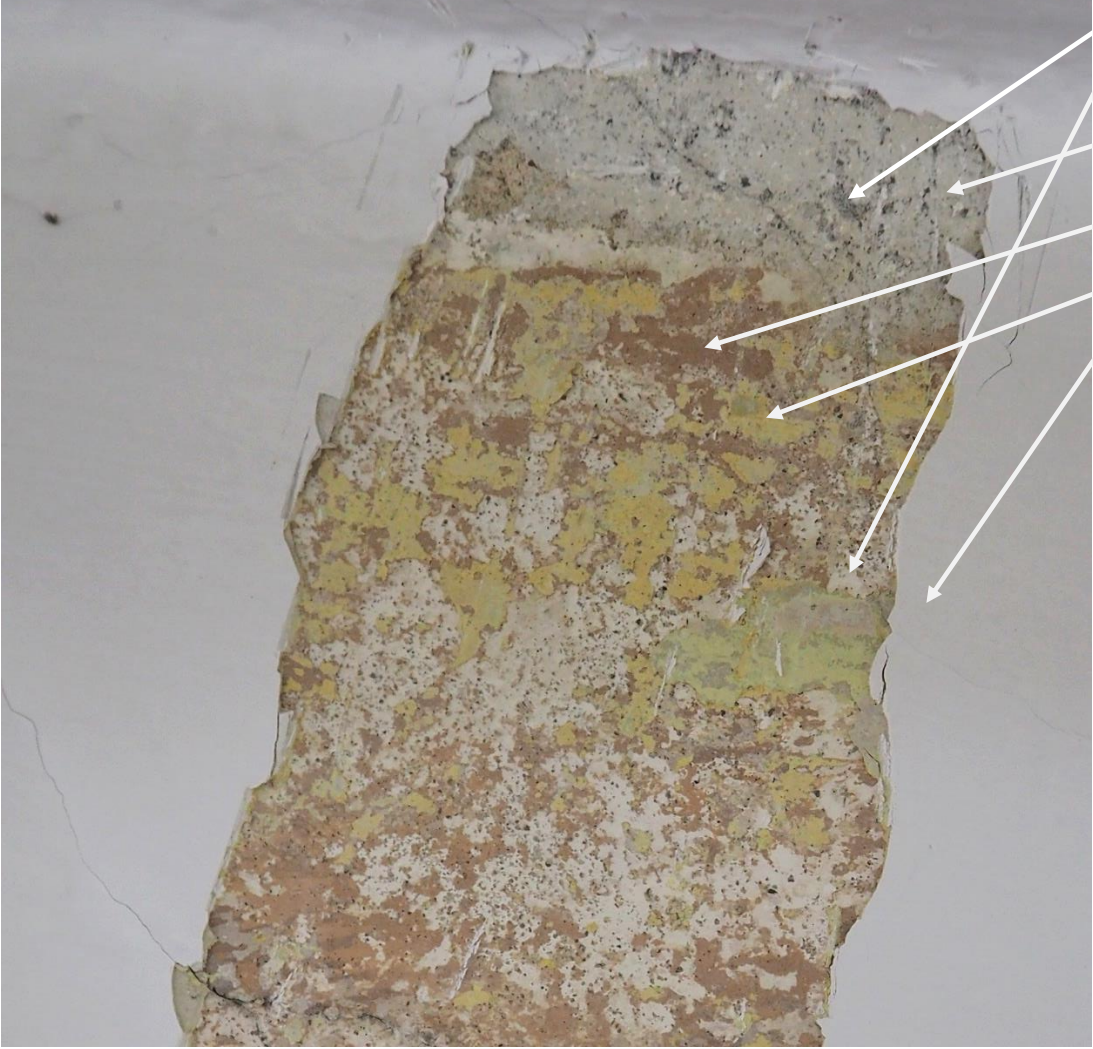
Lp.	Nr pomieszczenia	Lokalizacja odkrywki	Nr odkrywki	Opis warstw		Numer z wzornika	Wysokość
13	8	Ściana z oknami przy suficie	4	Nr	Opis

1	zaprawa mineralna		
				2	pobiała		
				3	szary pasek	9555	do ok. 3cm od sufitu
				3	ceglasty pasek	9125	do ok. 15cm od sufitu
				4	żółty		
				5	biały

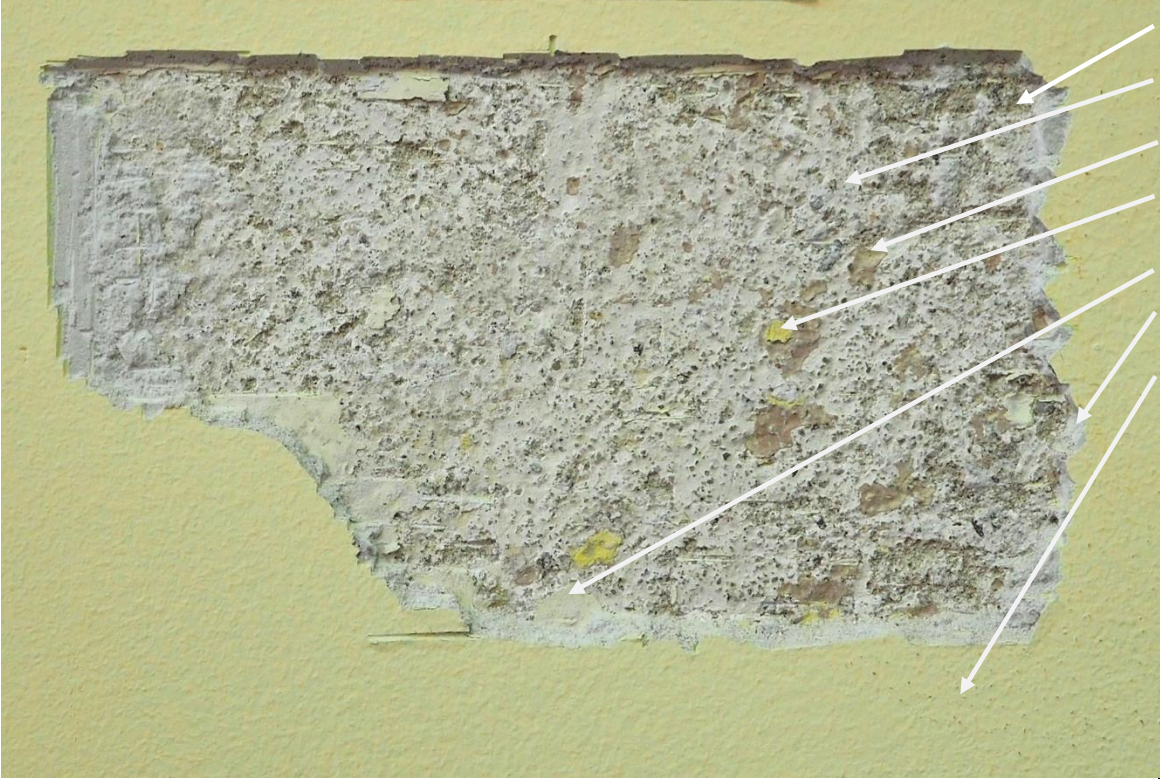
Lp.	Nr pomieszczenia	Lokalizacja odkrywki	Nr odkrywki	Opis warstw		Numer z wzornika	Wysokość
14	9	Ściana nad drzwiami	4	Nr	Opis

1	zaprawa mineralna		
				2	pobiała		
				3	ceglasty	9129	
				4	żółty		
				5	jasnożółty		
				6	szpachla gipsowa		
				7	żółty

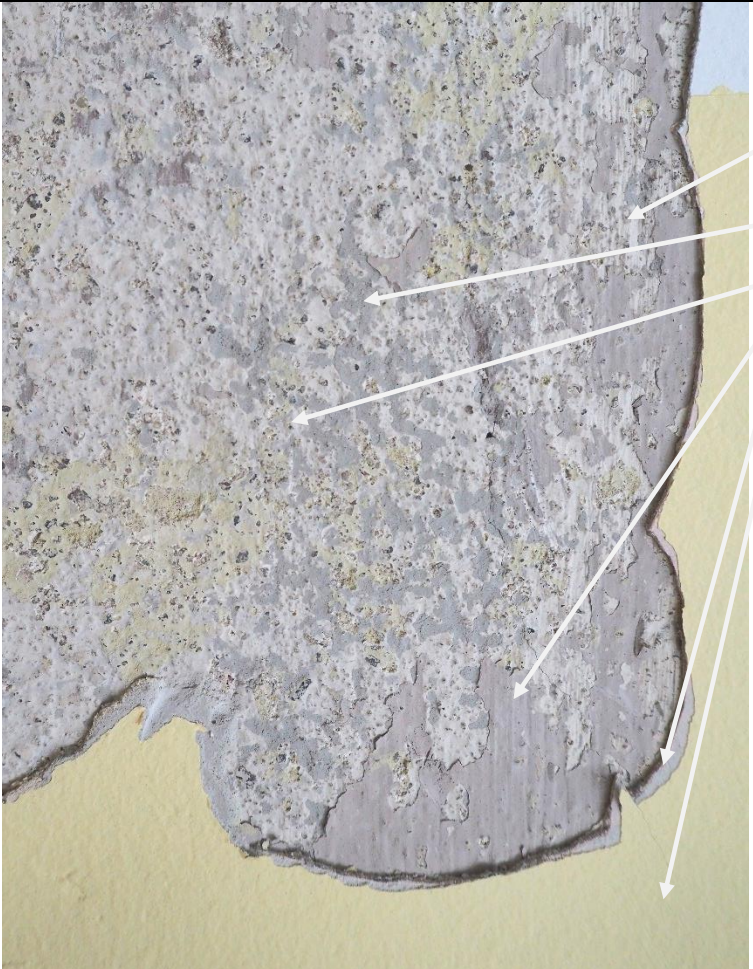
Lp.	Nr pomieszczenia	Lokalizacja odkrywki	Nr odkrywki	Opis warstw		Numer z wzornika	Wysokość
15	11	Ściana przy suficie	2	Nr	Opis

1	cegła żółta		
				2	zaprawa mineralna		
				3	pobiała		
				4	ciemnoszaro-niebieski	9590	
				5	żółty	9037	
				6	różowy	9213	
				7	szpachla gipsowa		
				8	żółty

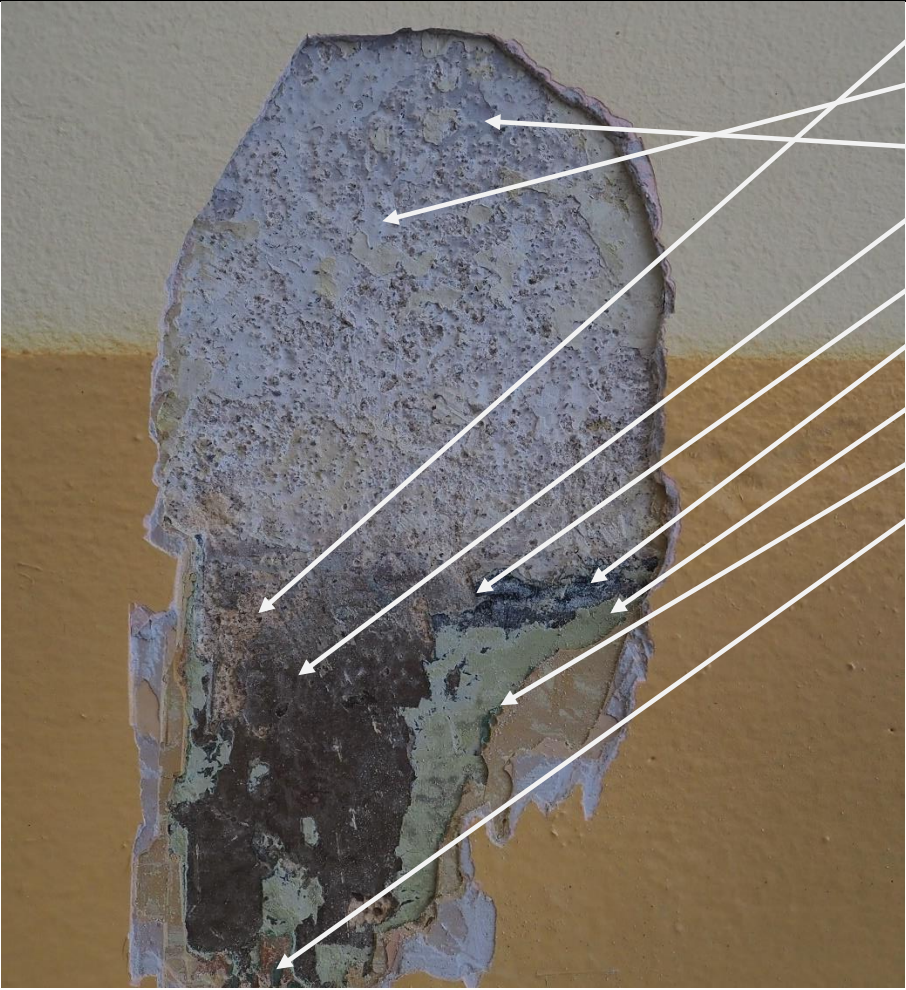
Lp.	Nr pomieszczenia	Lokalizacja odkrywki	Nr odkrywki	Opis warstw		Numer z wzornika	Wysokość
				Nr	Opis		
16	11	ściana	8	1	zaprawa mineralna

2	pobiała		
				3	jasnoszaro-niebieski	9592	od ok 1,60m
				3	brązowy	9263	do ok 1,60m
				4	śląd bordowego paska	9200	do ok 1,61m
				5	czarny		
				6	jasnozielony		
				7	ciemnozielony		
				8	ciemnozielony		
				9	jasnozielony		
				10	żółty		
				11	beżowy		
				12	żółty		
				13	jasnożółty		
				14	jasnoróżowy		
				15	beżowy		
				16	szpachla gipsowa		
				17	żółty

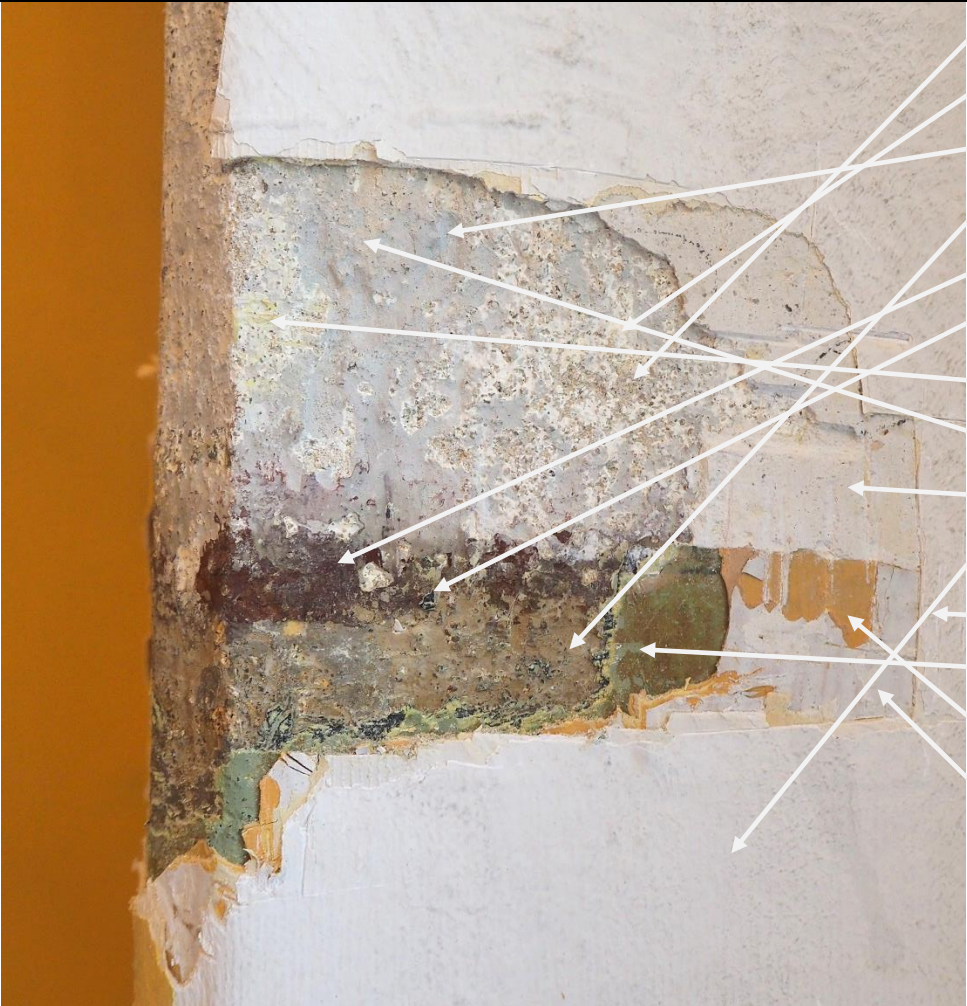
Lp.	Nr pomieszczenia	Lokalizacja odkrywki	Nr odkrywki	Opis warstw		Numer z wzornika	Wysokość
17	12	Ościeże okna	7	Nr	Opis

1	zaprawa mineralna		
				2	pobiała		
				3	szaro-niebieski	9592	od ok 1,62m
				3	jasnobrązowy	9265	do ok 1,60m
				4	bordowy pasek	9007	ok 1,60-1,602m
				4	czarny pasek	9008	ok 1,58-1,595m
				5	żółty		góra
				6	różowy		góra
				7	szpachla gipsowa		góra
				8	tapeta		całość
				9	biały		całość
				10	jasnozielony		dół
				11	beżowy		dół
				12	biały		dół

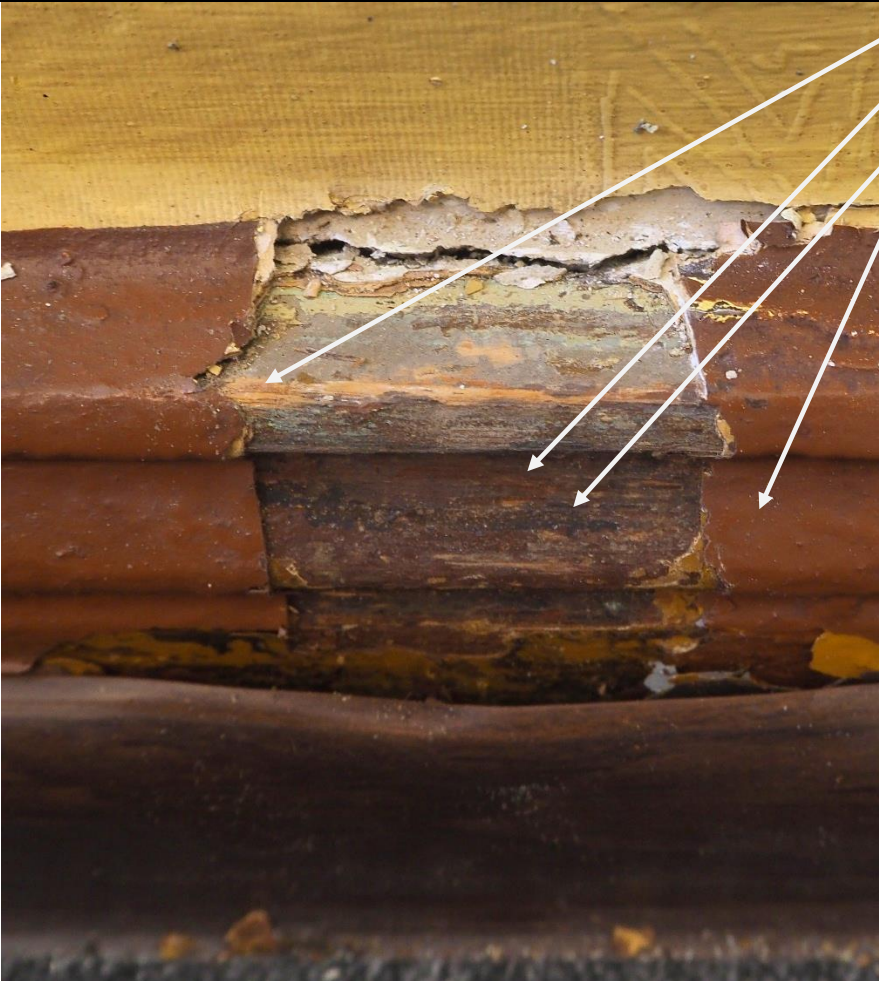
Lp.	Nr pomieszczenia	Lokalizacja odkrywki	Nr odkrywki	Opis warstw		Numer z wzornika	Wysokość
18	12	Listwa przypodłogowa	14	Nr	Opis

1	drewno		
				2	brązowy	9200	
				2	ciemnoszary	9585	
				3	wtórne warstwy olejne

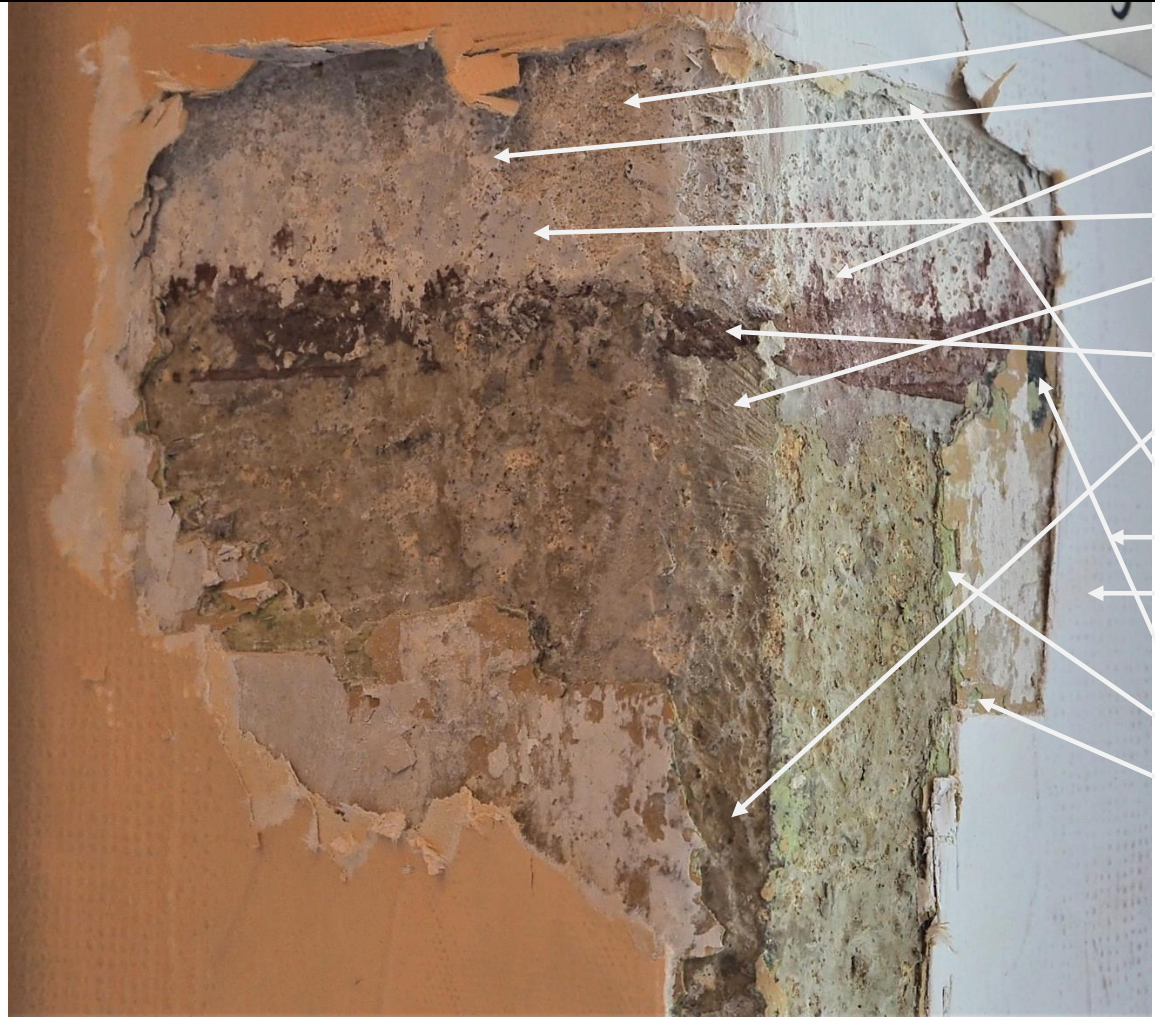
Lp.	Nr pomieszczenia	Lokalizacja odkrywki	Nr odkrywki	Opis warstw		Numer z wzornika	Wysokość
20	13	Ościeże okna narożnik	5	Nr	Opis

1	zaprawa mineralna		
				2	pobiała		
				3	jasnobeżowy	9071	ok. 1,63m
				3	ciemnoszaro-niebieski	9590	od ok. 1,62m
				3	zielono-brązowy	9345	wys. ok. 1,62m
				3	bordowy pasek	9010	od ok. 1,6 - 1,63m
				3	ciemnobrązowy	9304	do ok. 1,52m
				4	szpachla gipsowa		całość
				5	tapeta		całość
				6	biały		górze
				4	ciemnozielony z czarnym paskiem		dół
				5	jasnozielony		dół
				6	beżowy		dół

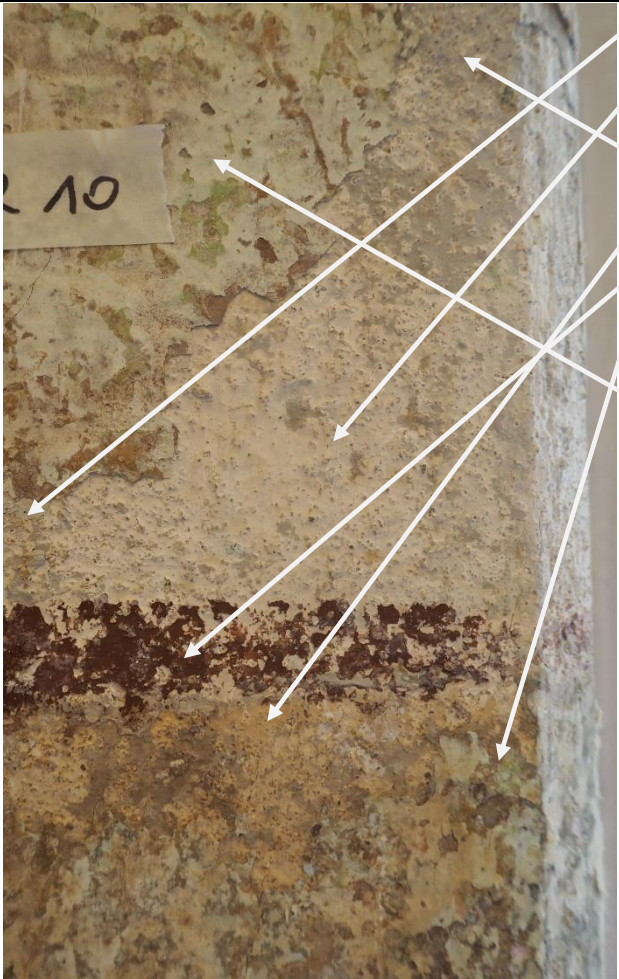
Lp.	Nr pomieszczenia	Lokalizacja odkrywki	Nr odkrywki	Opis warstw		Numer z wzornika	Wysokość
21	14	Ościeże okna narożnik	10	Nr	Opis

1	zaprawa mineralna		
				2	pobiała		
				3	ciemnoszaro-niebieski	9590	od ok. 1,62m
				3	beżowy	9071	do ok. 1,605m
				3	bordowy pasek	9007	ok. 1,6 -,1,62m
				4	ciemnozielony		dół
				5	szpachla gipsowa

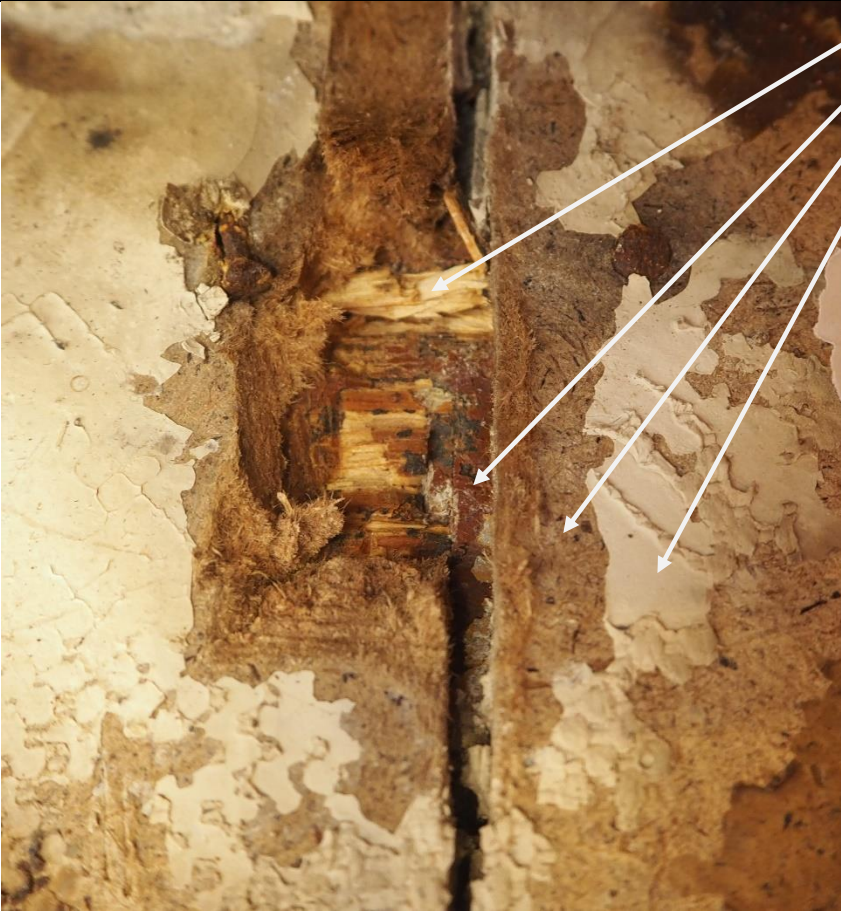
Lp.	Nr pomieszczenia	Lokalizacja odkrywki	Nr odkrywki	Opis warstw		Numer z wzornika	Wysokość
22	14	Podłoga	15	Nr	Opis

1	deska		
				2	brązowy	9200	
				3	dykta		
				4	biały		
				5	linoleum		
					wykładzina

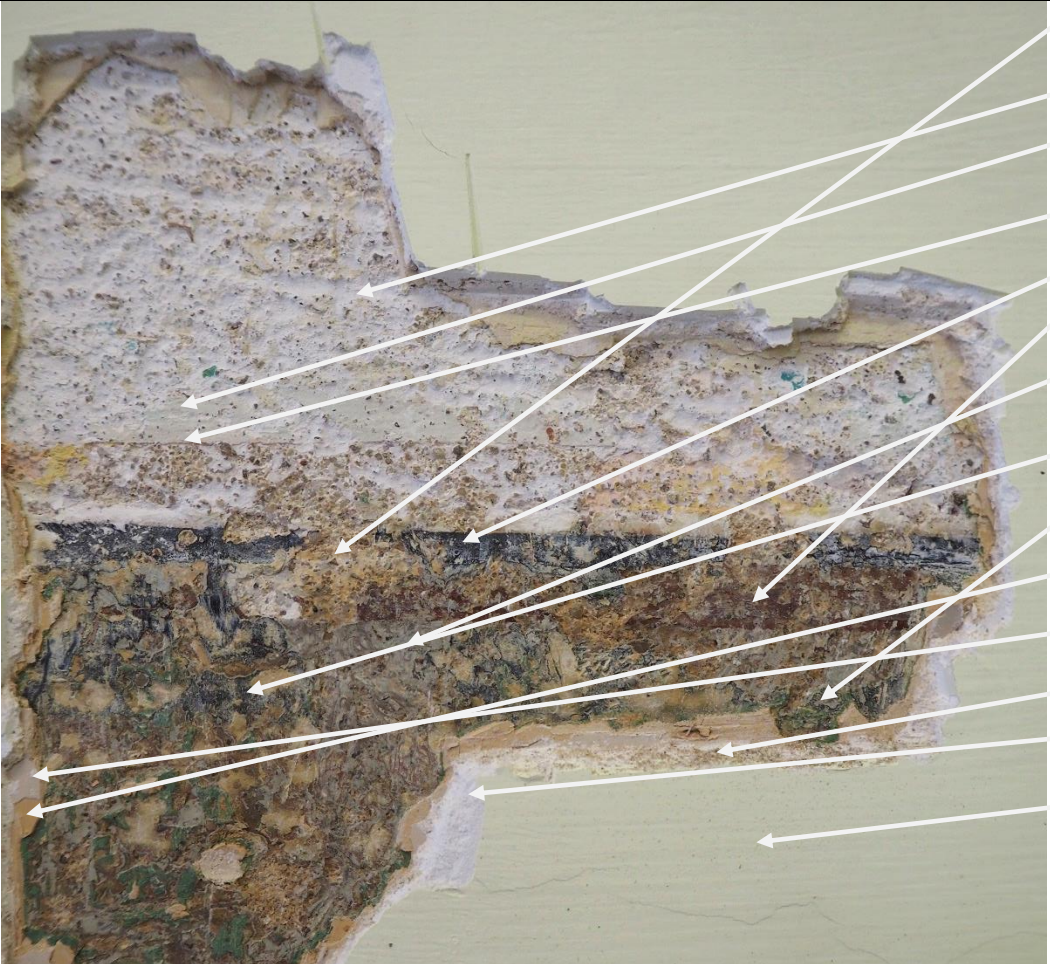
Lp.	Nr pomieszczenia	Lokalizacja odkrywki	Nr odkrywki	Opis warstw		Numer z wzornika	Wysokość
23	15		13	Nr	Opis

1	zaprawa mineralna		
				2	pobiała		
				3	jasnozielony	9395	od ok 1,62m
				3	jasnobrązowy pasek	9310	ok 1,61-1,62m
				3	czarny pasek	9008	ok 1,606-1,61m
				3	bordowy pasek	9007	ok 1,60-1,606m
				3	ciemnoszary	9546	do ok 1,60m
				4	brązowy z czarnym paskiem		
				5	ciemnozielony		
				6	beżowy		
				7	różowy		
				8	zaprawa wtórna		
				9	szpachla gipsowa		
				10	żółty
