EKSPERTYZA KONSERWATORSKA BUDYNKU SZKOŁY
PODSTAWOWEJ NR 1 PRZY UL. DĄBROWSKIEGO 23
W GORZOWIE WIELKOPOLSKIM

GORZÓW WLKP., KRAKÓW 04.-06. 2018

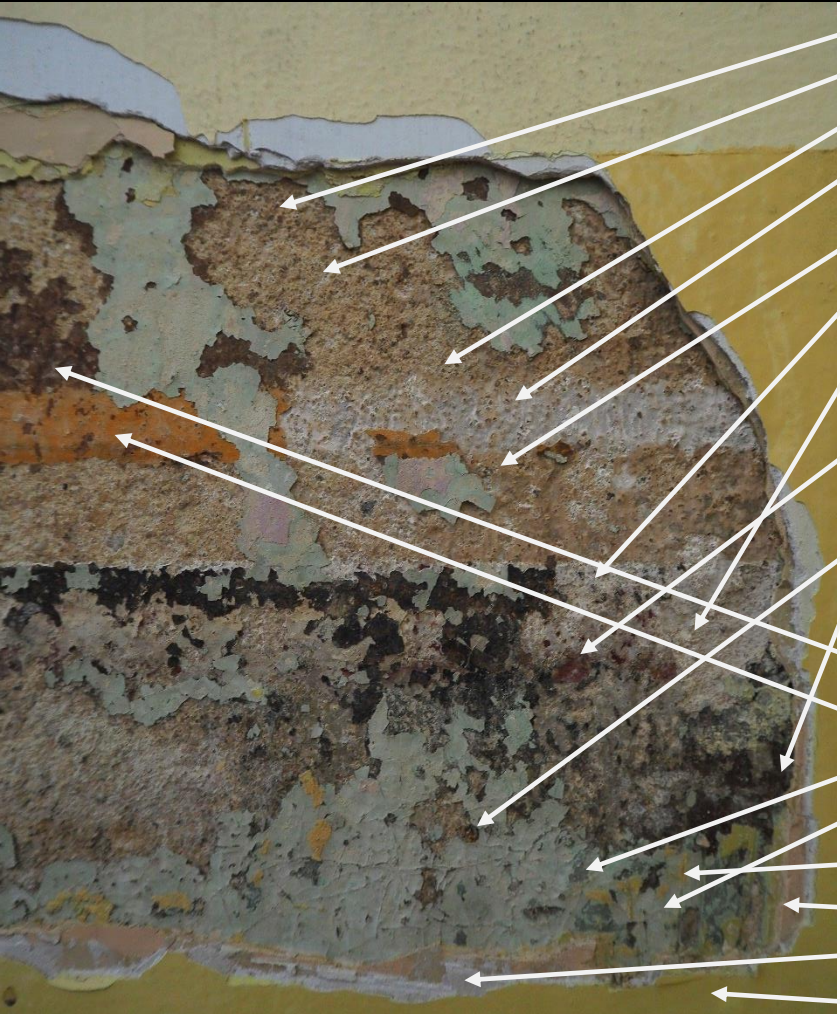
Lp.	Nr pomieszczenia	Lokalizacja odkrywki	Nr odkrywki	Opis warstw		Numer z wzornika	Wysokość
25	17	ściana	5	Nr	Opis

1	zaprawa mineralna		
				2	pobiała		
				3	beżowy	9251	od ok. 1,60m
				3	szaro-niebieski pasek	9592	ok 1,60-1,61m
				3	beżowy pasek	9251	ok 1,58-1,60m
				3	niebiesko-szary pasek	9590	ok 1,55-1,58m
				3	ciemnoszaro-niebieski	9590	do ok 1,56m
				4	bordowy pasek	9010	ok 1,56-1,58 m (na szaro-niebpasku)
				5	brązowy		
				6	czarny		
				7	brązowy		
				8	pomarańczowy pasek		
				9	ciemnozielony		
				10	jasnozielony		
				11	żółty		
				12	beżowy		
				13	szpachla gipsowa		
				14	żółty

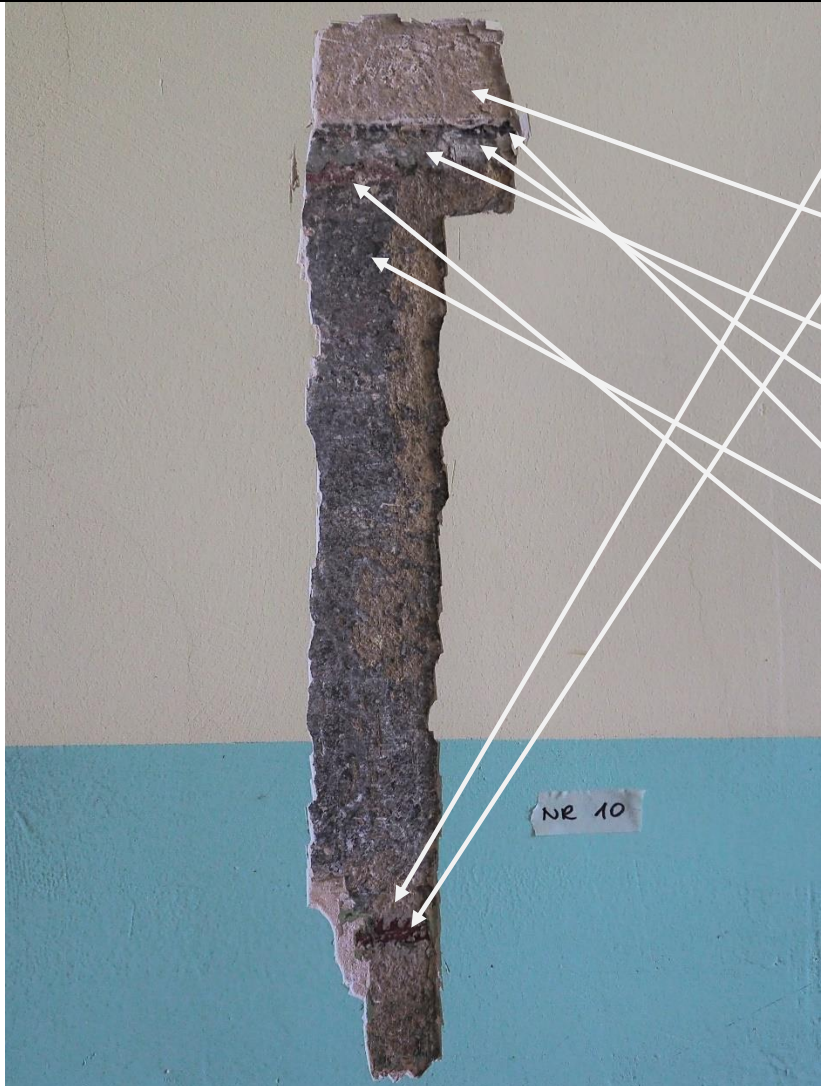
Lp.	Nr pomieszczenia	Lokalizacja odkrywki	Nr odkrywki	Opis warstw		Numer z wzornika	Wysokość
26	17 zaplecze	Ściana, przedłużenie korytarza	10	Nr	Opis

1	zaprawa mineralna			
			2	pobiała			
			3	ciemnoszaro-niebieski	9590	do ok. 1,81m	
			3	beżowy	9251	od ok 1,82m	
			4	bordowy pasek	9010	ok 1,47-1,48m	
			4	ciemnozielony pasek	9383	ok 1,805-1,81m	
			4	błękitny pasek	9454	ok 1,81-1,825m	
			4	czarny pasek	9008s	ok 1,825-1,83m	
			5	ciemnoszary		do ok 1,80m	
			5	bordowy pasek		ok 1,80-1,805m	
			6	ciemnozielony		dół	
			7	jasnozielony		dół	
			8	brązowy		dół	
			9	beżowy		dół	
			10	szpachla gipsowa			
			11	zielony

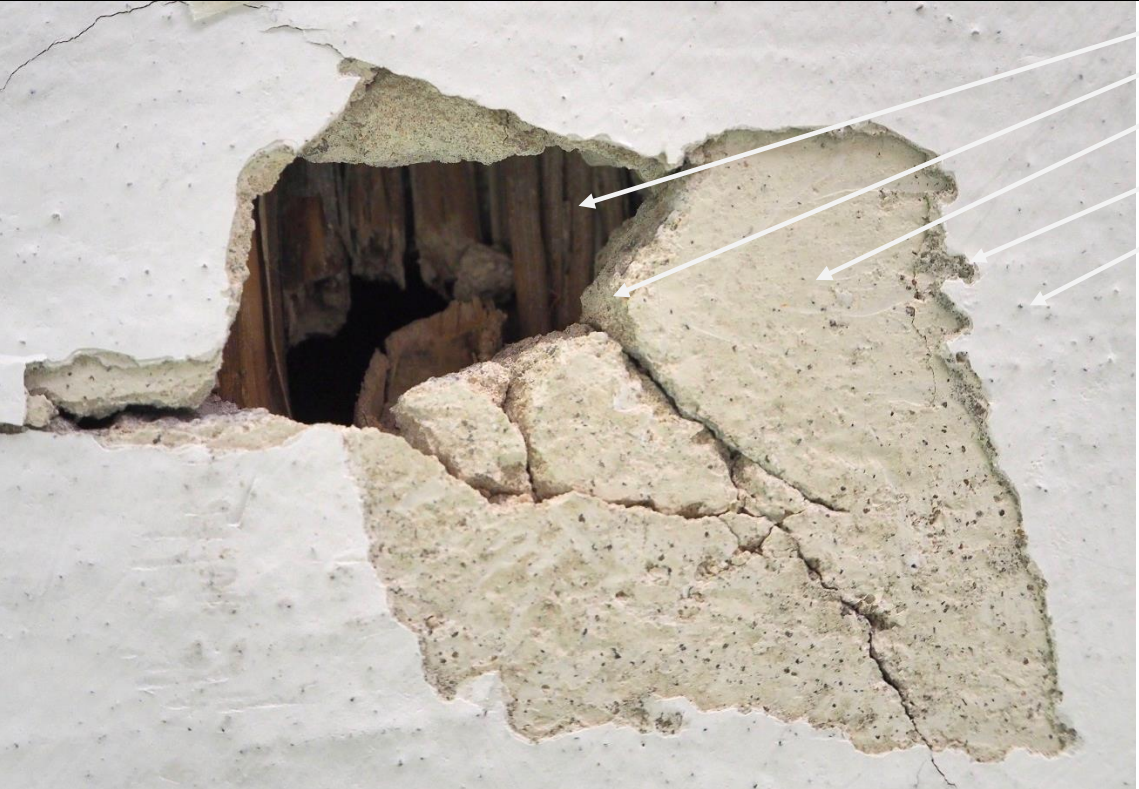
Lp.	Nr pomieszczenia	Lokalizacja odkrywki	Nr odkrywki	Opis warstw		Numer z wzornika	Wysokość
27	18	sufit	1	Nr	Opis

1	trzcina		
				2	zaprawa mineralna		
				3	beżowy	9078	
				4	zaprawa wyrównująca		
				5	biały

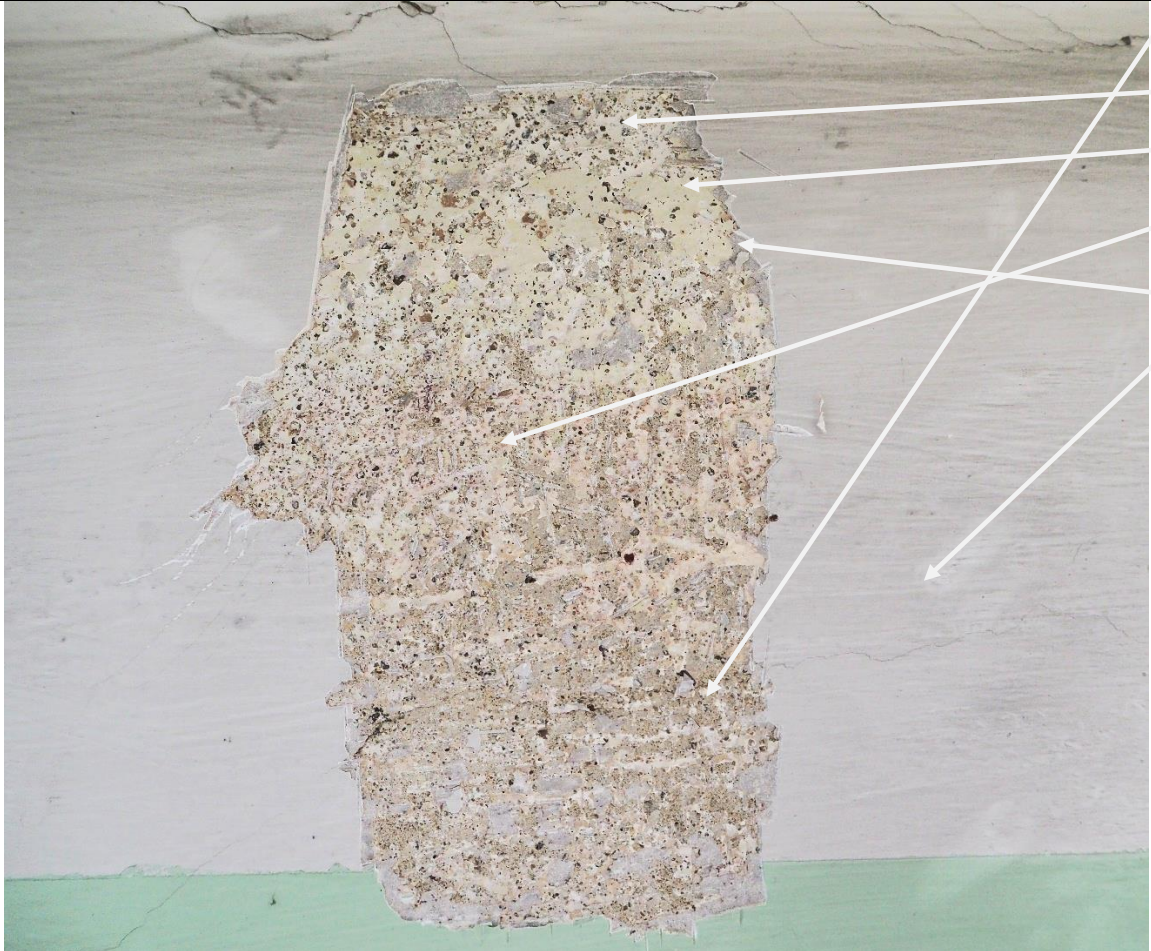
1	zaprawa mineralna		
				2	pobiała		
				3	jasnożółty	9077	
				4	śląd po pasku bordowym	9010	
				5	biały		
				6	biały

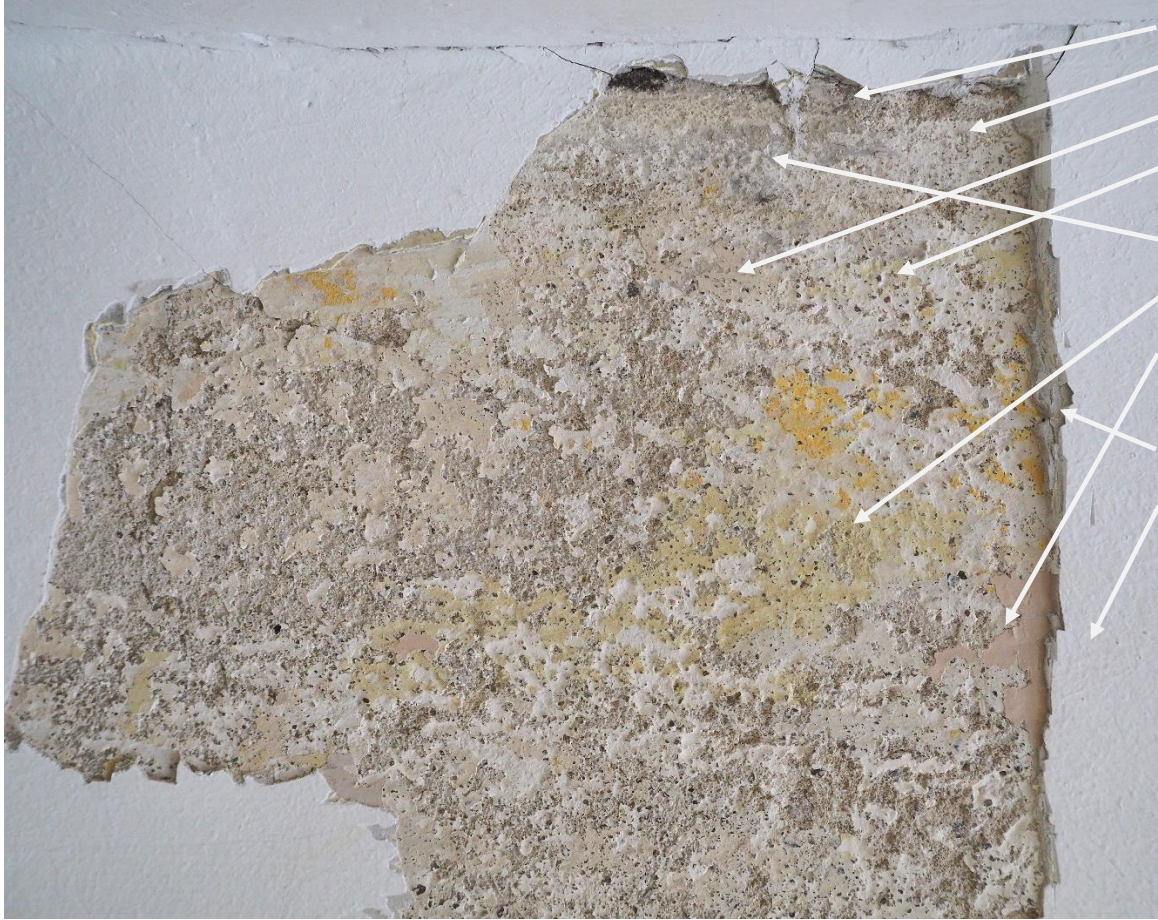
Lp.	Nr pomieszczenia	Lokalizacja odkrywki	Nr odkrywki	Opis warstw		Numer z wzornika	Wysokość
29	19	Ściana przy suficie	4	Nr	Opis

1	zaprawa mineralna		
				2	pobiała		
				3	jasnobeżowy	9317	
				4	jasnożółty	9036	
				5	pasek szary		ok. 2 cm od sufitu
				5	pasek żółty	9049	ok. 5,5 – 9,5cm
				6	jasnoróżowy	9115	
				7	różowy		
				8	szpachla gipsowa		
				9	biały

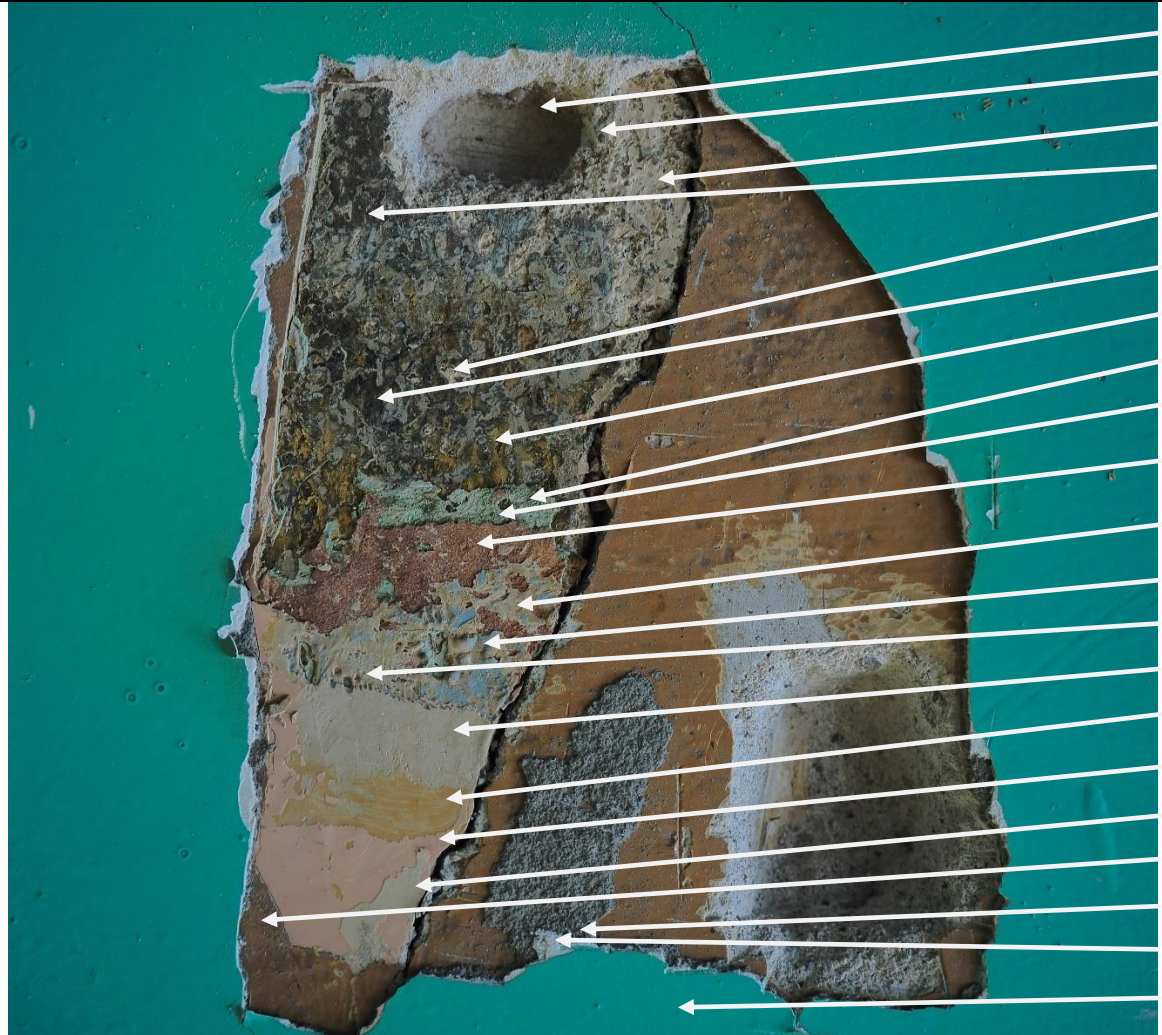
Lp.	Nr pomieszczenia	Lokalizacja odkrywki	Nr odkrywki	Opis warstw		Numer z wzornika	Wysokość
31	22	Ściana	1	Nr	Opis

1	cegła żółta		
				2	zaprawa mineralna		
				3	jasnobeżowy		
				4	ciemnobrązowy		
				5	ciemnobeżowy		
				6	czarny		
				7	ugrowy		
				8	jasnozielony		
				9	ciemnozielony		
				10	czerwono - brązowy		
				11	jasnobeżowy		
				12	błękitny		
				13	jasnoróżowy		
				14	beżowy		
				15	pomarańczowy		
				16	różowy		
				17	beżowy		
				18	brązowy		
				19	szlichta cementowa		
				20	szpachla gipsowa		
				21	turkusowo -zielony

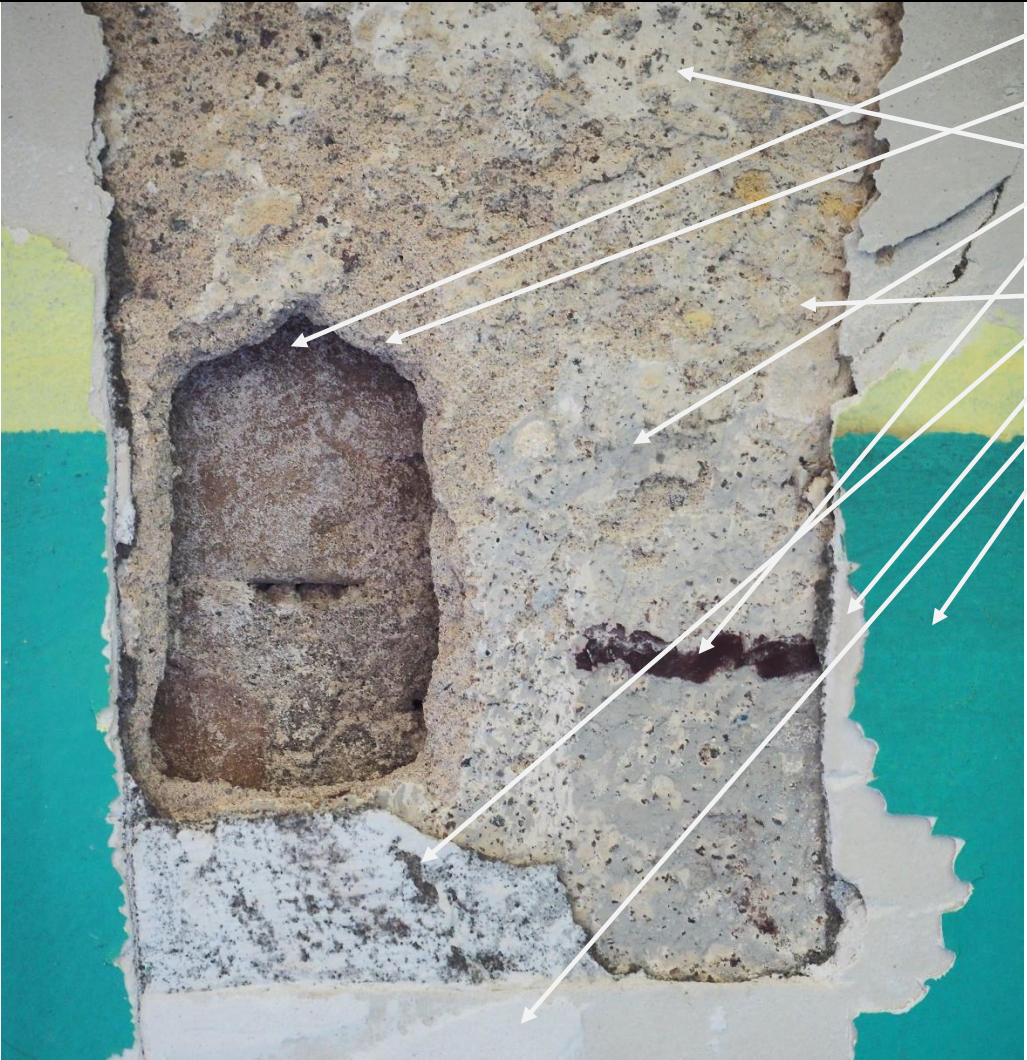
Lp.	Nr pomieszczenia	Lokalizacja odkrywki	Nr odkrywki	Opis warstw		Numer z wzornika	Wysokość/ Uwagi
32	22	ściana	4	Nr	Opis

1	cegła jasnoczerwona		
				2	zaprawa mineralna		
				3	pobiała		
				4	niebiesko-szary	9493	całość
				4	bordowy pasek	9200	ok. 1,53- 1,54 m
				5	beżowy		
				6	szlichta cementowa		
				7	szpachla gipsowa		
				8	szpachla gipsowa		
				9	turkusowa zieleń

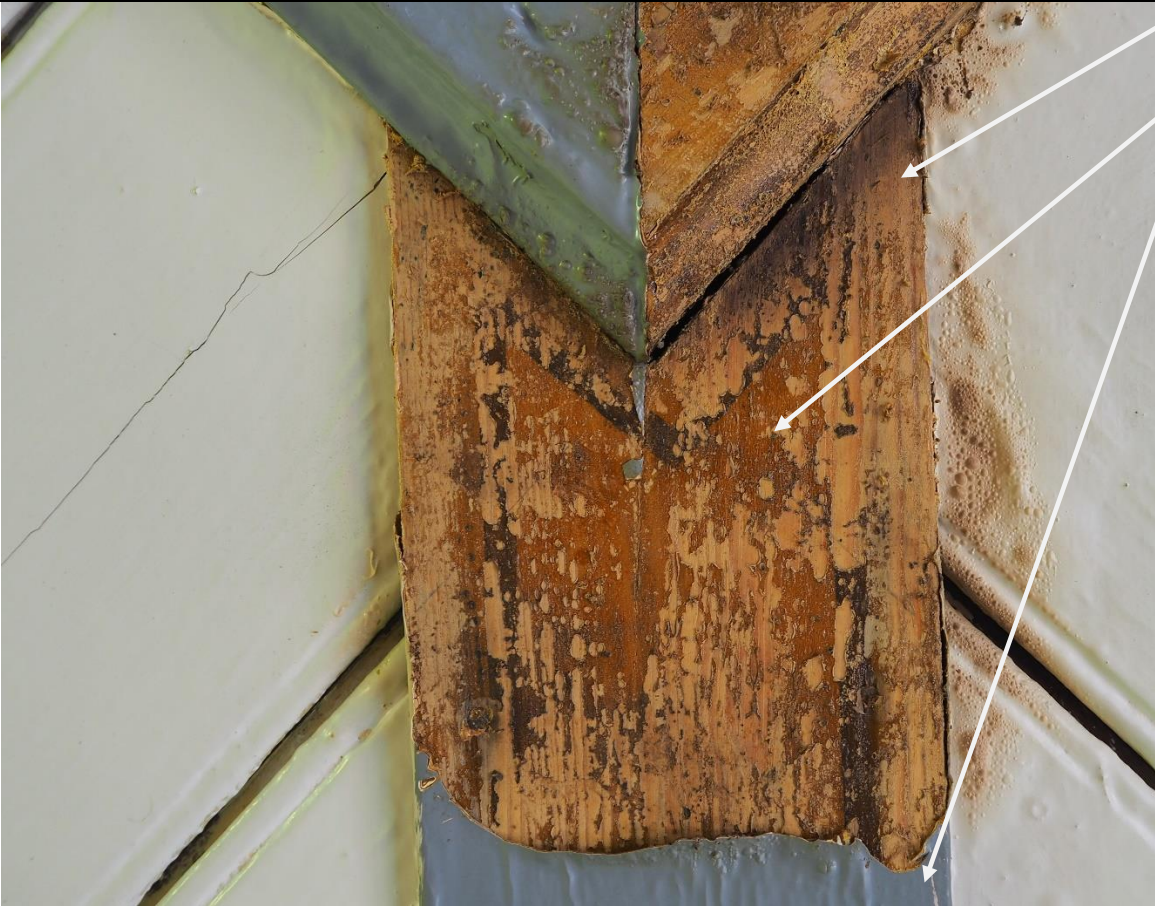
Lp.	Nr pomieszczenia	Lokalizacja odkrywki	Nr odkrywki	Opis warstw		Numer z wzornika	Wysokość
37	23,24	strop	21	Nr	Opis

1	drewno		
				2	jasnobrązowy z ciemnobrązowym wzorem zakończonym w ząb		
				3	stalowo-szary

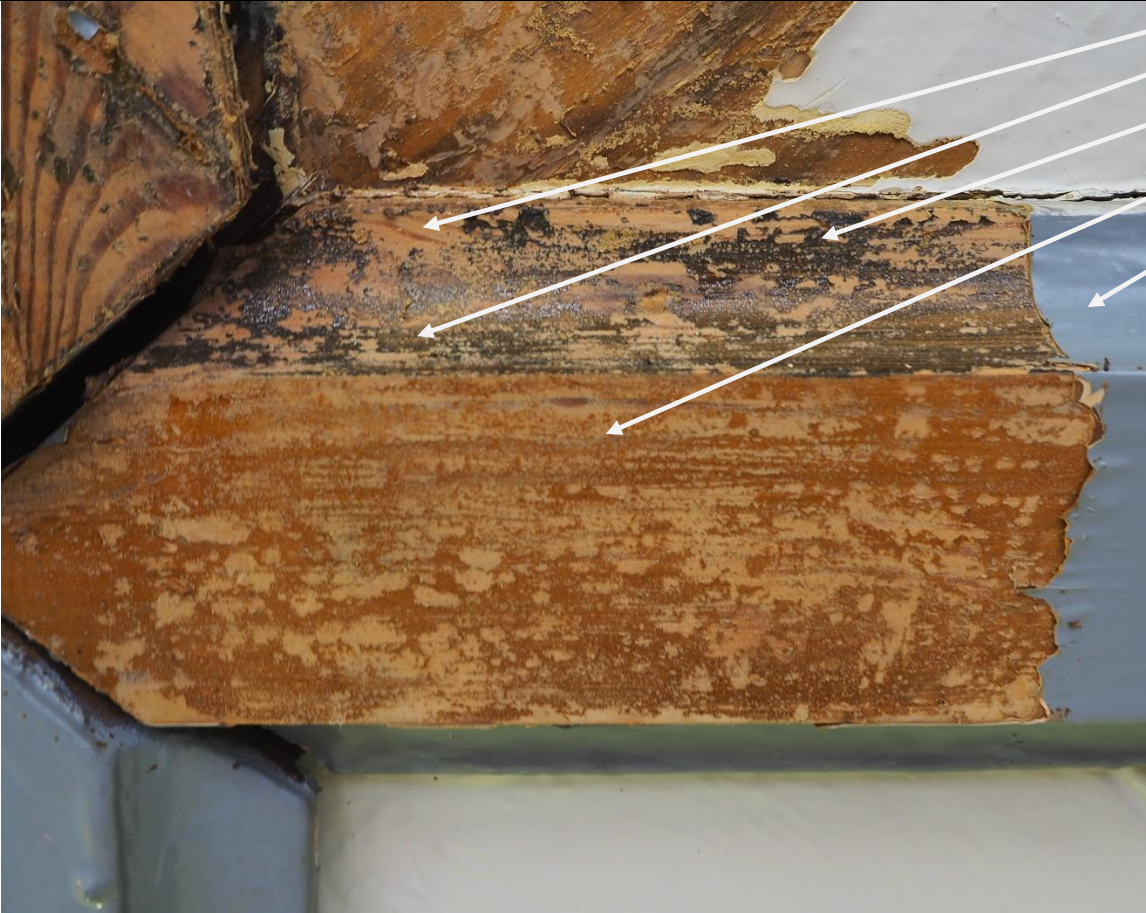
Lp.	Nr pomieszczenia	Lokalizacja odkrywki	Nr odkrywki	Opis warstw		Numer z wzornika	Wysokość
41	23,24	strop	26	Nr	Opis

1	drewno		
				2	ciemnozielony		
				2	czarny pasek na krawędzi		
				3	jasnobrązowy		
				4	stalowo-szary

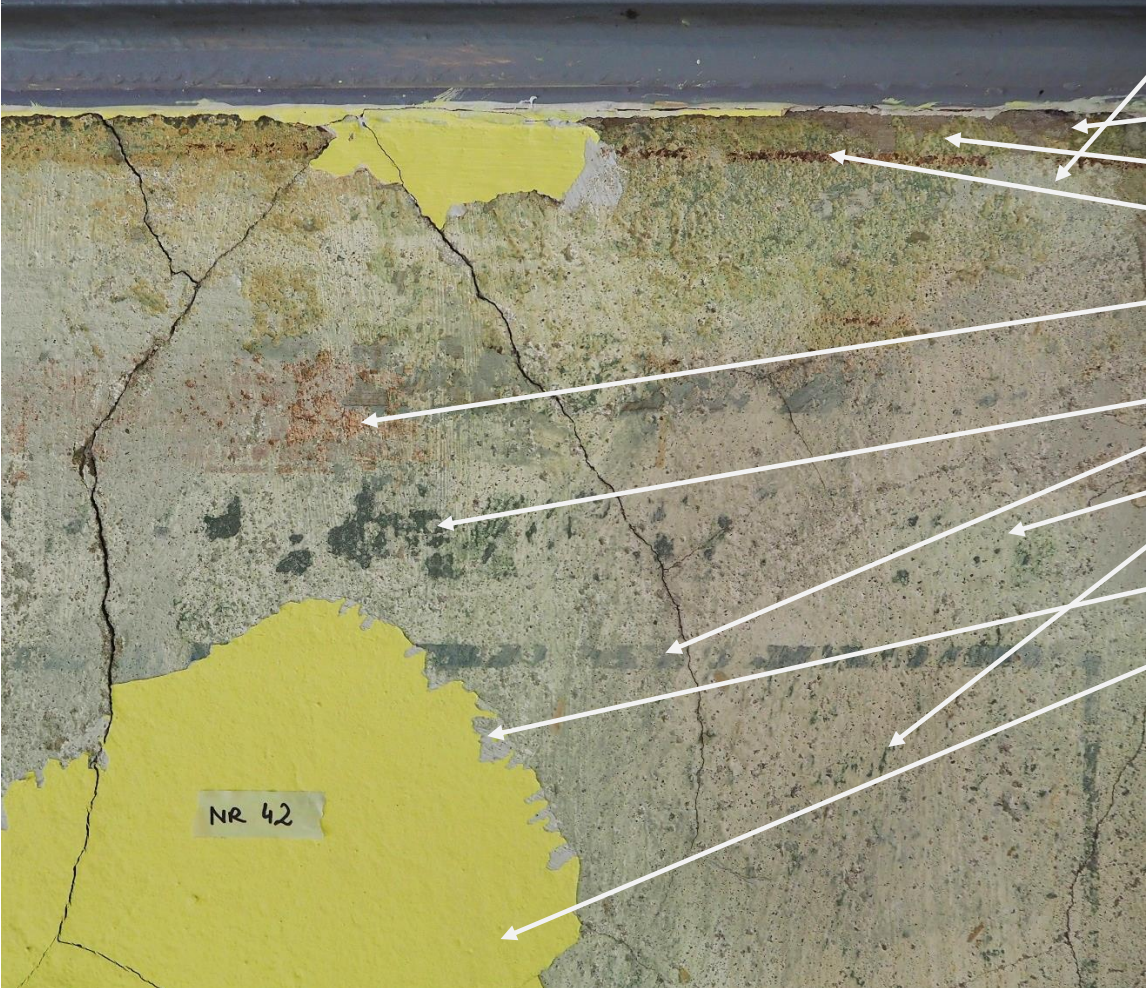
Lp.	Nr pomieszczenia	Lokalizacja odkrywki	Nr odkrywki	Opis warstw		Numer z wzornika	Wysokość
42	23,24	Ściana przy stropie	42	Nr	Opis

1	zaprawa mineralna		
				2	pobiała		
				3	ciemnozielony	9412	
				3	żółty		
				4	cienki bordowy pasek	9007	gr. ok 1 cm
				4	czerwono - pomarańczowy pasek		gr. ok 5 cm
				4	ciemnozielony pasek	9412	
				4	jasnobłękitna ramka	9456	
				3	jasnozielony	9375	
				4	ciemnozielony	9412	
				4	szpachla gipsowa		
				5	żółty

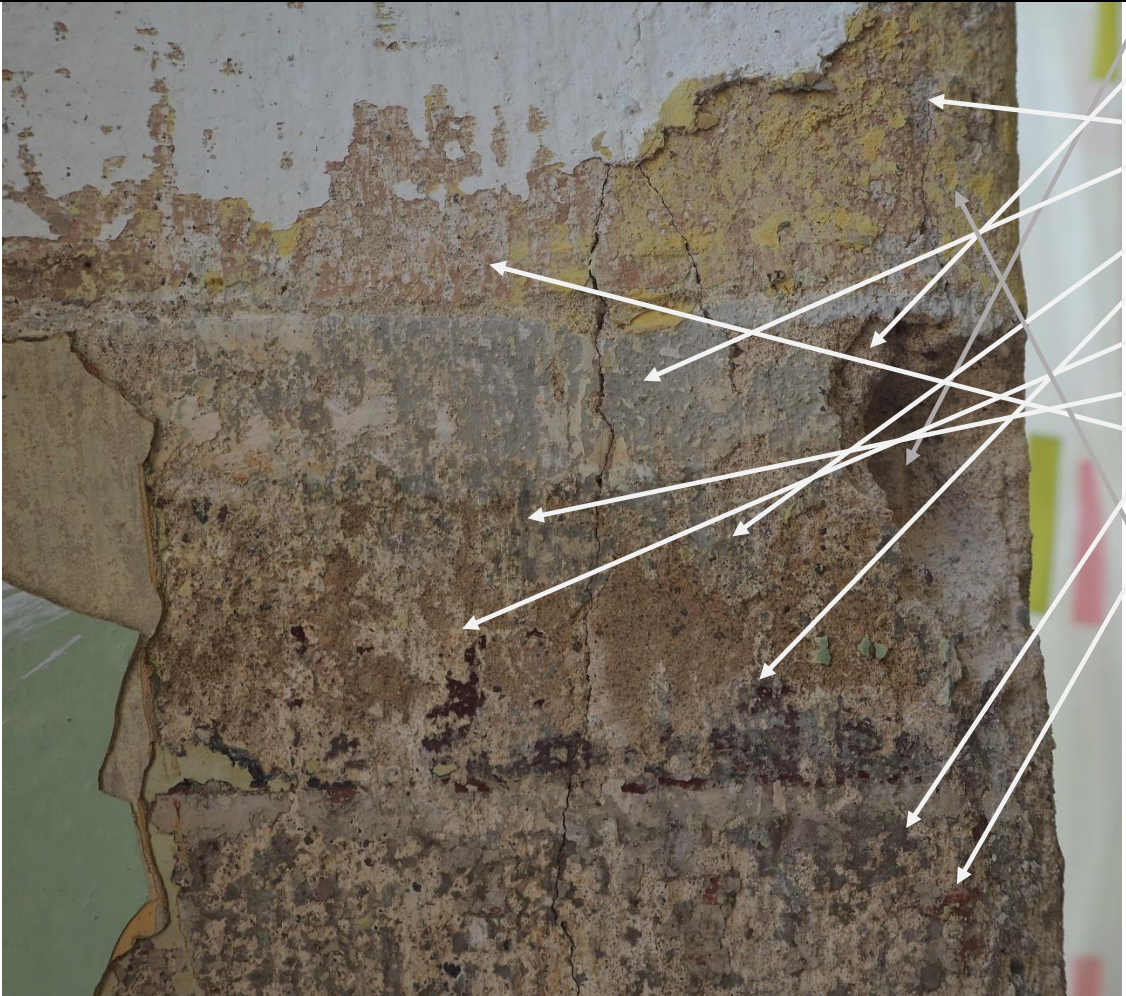
Lp.	Nr pomieszczenia	Lokalizacja odkrywki	Nr odkrywki	Opis warstw		Numer z wzornika	Wysokość
48	27	Ościeże okna	6	Nr	Opis

1	cegła jasna		
				2	zaprawa wapienna		
				3	pobiała		
				4	jasnoszaro-niebieski	9595	od ok.1,6m
				4	szaro-niebieski	9592	gr ok 2,5 cm
				4	bordowy pasek	9007	gr ok 2 cm
				4	beżowy	9075	ok 2 cm
				4	ciemnoszary	9590	ok. 1,57m
				5	ciemnoróżowy		
				5	brązowy		
				6	żółty		
				6	bordowy		
				7	szpachla gipsowa		
				7	jasnoróżowy		
				8	biały		
				8	jasnozielony

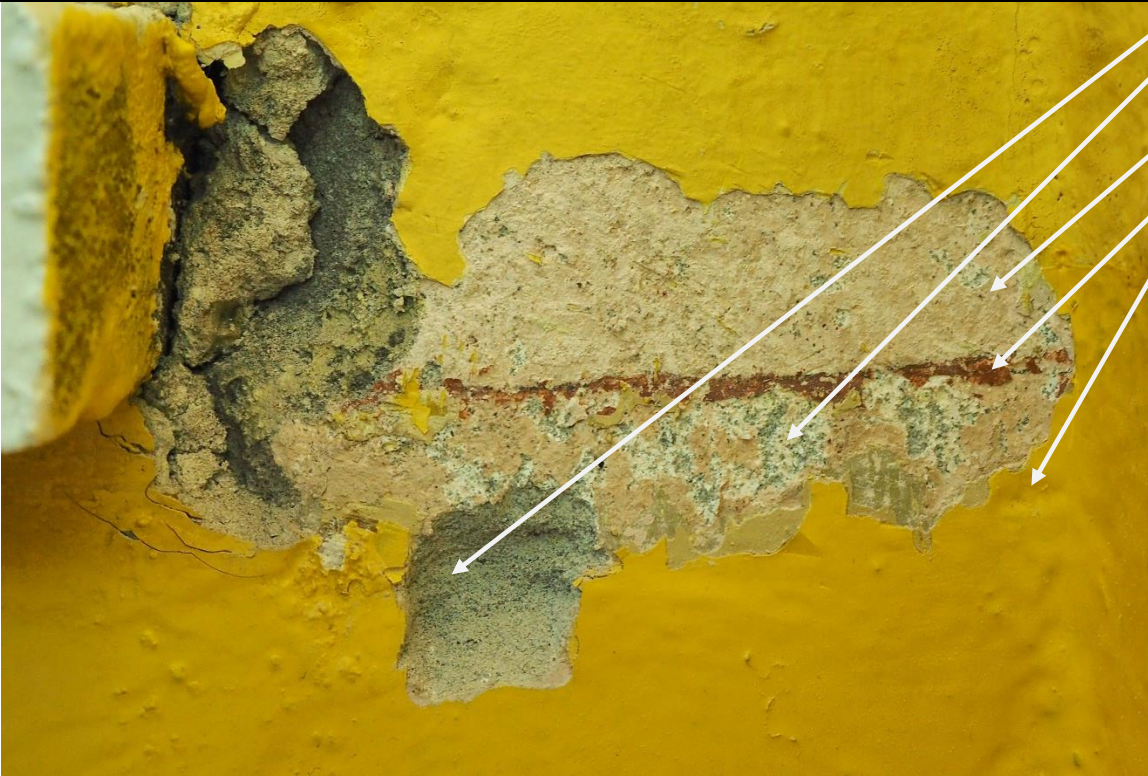
Lp.	Nr pomieszczenia	Lokalizacja odkrywki	Nr odkrywki	Opis warstw		Numer z wzornika	Wysokość
49	34	ściana	3	Nr	Opis

1	zaprawa mineralna szara		
				2	pobiała		
				3	różowy	9174	
				4	pasek czerwony	9164	ok 1,455 - 1,45m
				5	żółty

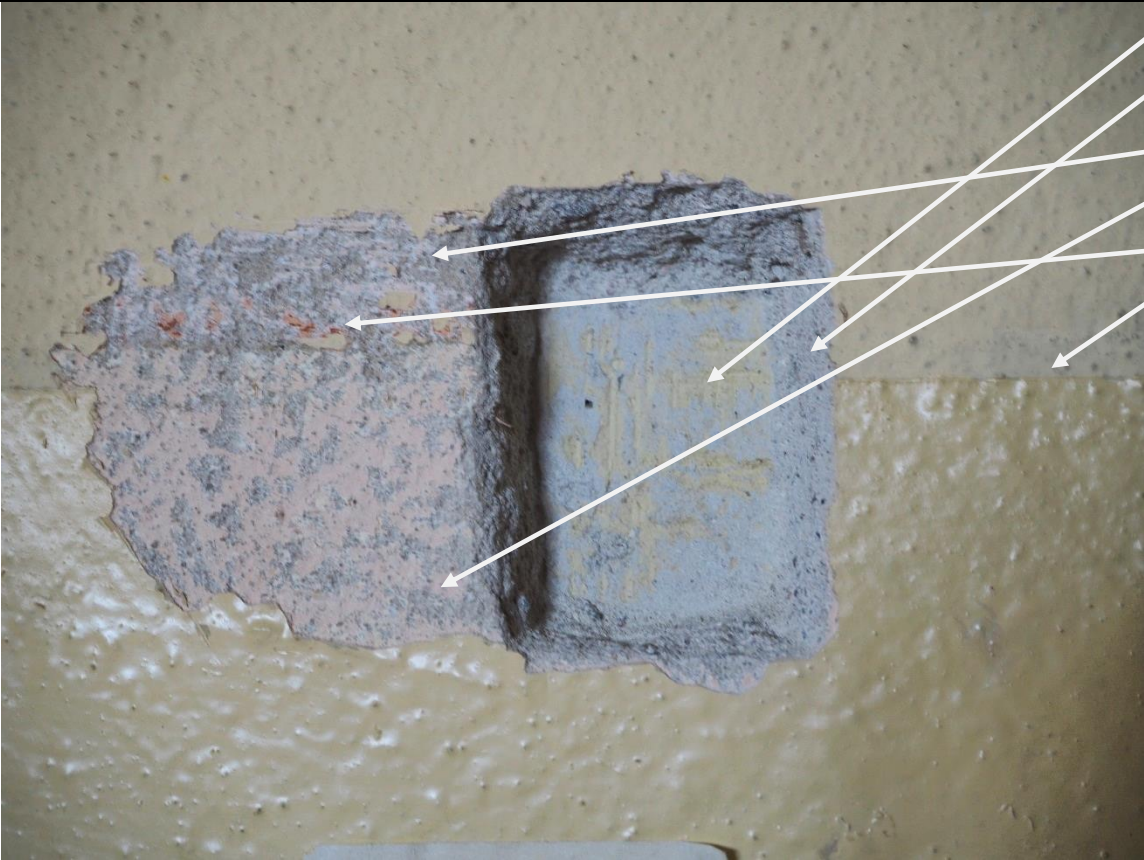
Lp.	Nr pomieszczenia	Lokalizacja odkrywki	Nr odkrywki	Opis warstw		Numer z wzornika	Wysokość
51	37	komin	6	Nr	Opis

1	cegła żółta		
				2	zaprawa mineralna szara		
				3	pobiała		
				4	pudrowy róż	9174	
				5	czerwony pasek	9164	ok 1,455 - 1,45m
				6	żółty

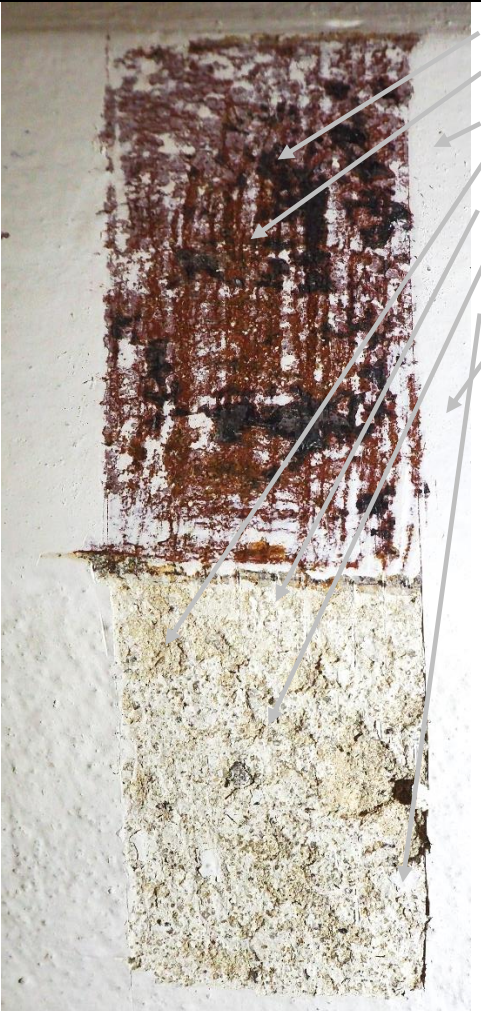
Lp.	Nr pomieszczenia	Lokalizacja odkrywki	Nr odkrywki	Opis warstw		Numer z wzornika	Wysokość
54	korytarz	Strop odcinkowy	1	Nr	Opis

1	metal		
				2	czerwony	9010s	
				3	biały		
				1	zaprawa mineralna		
				2	pobiała		
				3	jasnobeżowy	9097	
				4	biały		
				5	biały

13. Legary stropów odcinkowych zabezpieczyć przed korozją preparatami stabilizującymi i pomalować farbą matową przeznaczoną do metalu.
14. Boazerię oraz strop w auli oczyścić z wtórnych warstw olejnych mechanicznie, chemicznie lub za pomocą przegrzanego powietrza, pozostawiając oryginalną warstwę. Uzupełnić ubytki między deskami, deski wypaczone lub zniszczone wymienić na identyczne w kształcie i materiale. Całość zabezpieczyć i pomalować farbami przeznaczonymi do drewna wewnątrz, niebłyszczącymi (dopuszczalny jest pobłysk satynowy) w kolorach identycznych do oryginału. Zdemontować wtórne okręgi, znajdujące się w miejscach plafonów lub żyrandoli i zaaranżować nowe, zgodne ze stylistyką epoki i sali (konsultacja z Historykiem Sztuki oraz Konserwatorem Zabytków).

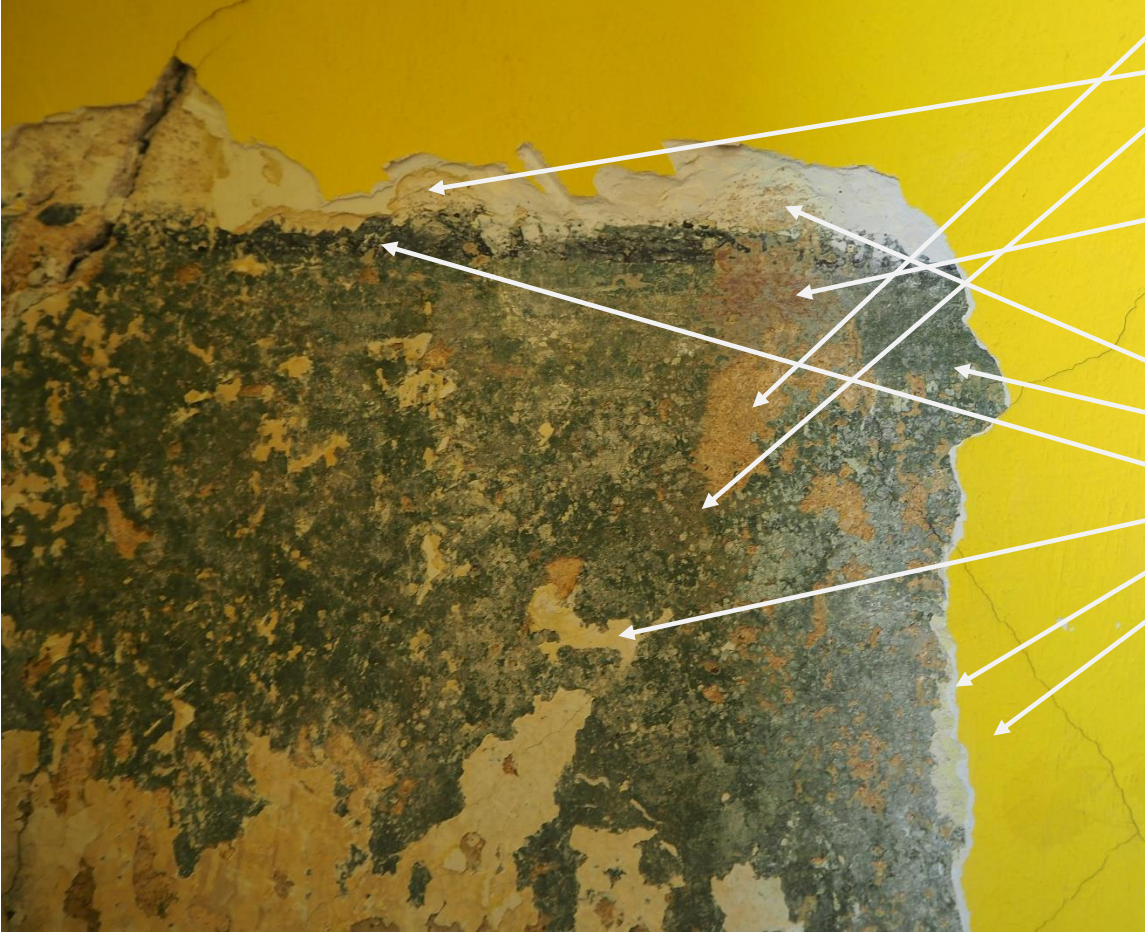
Lp.	Nr pomieszczenia	Lokalizacja odkrywki	Nr odkrywki	Opis warstw		Numer z wzornika	Wysokość
55	Korytarz kond.III	ściana	24	Nr	Opis

1	zaprawa mineralna		
				2	pobiała		
				3	jasnoszaro-niebiesko-brązowy	9265	do ok. 1,88m
				3	bordowy/ciemnoczerwony pasek	9010	ok 1,88-1,90 m
				3	bordowy/ciemnoczerwony pasek	9010	ok 1,53m gr ok 2cm (odkr nr22)
				3	ciemnoszaro-niebieski	9590	od ok.1,90m
				4	ciemnozielony		
				4	czarny pasek	9122	ok 1,90m
				5	biały		
				6	szpachla gipsowa		
				7	żółty
