**Ocena zabezpieczenia przeciwpożarowego przejść  
instalacyjnych wykonanych w elementach oddzielenia  
przeciwpożarowych w budynku 21  
przy ul. Wóycickiego 1/3 w Warszawie**

**mgr inż. Zbigniew Tuzimek**  
*rzecznik ds. zabezpieczeń  
przeciwpożarowych  
nr uprawnień 321/95*

**Warszawa, październik 2017 r.**

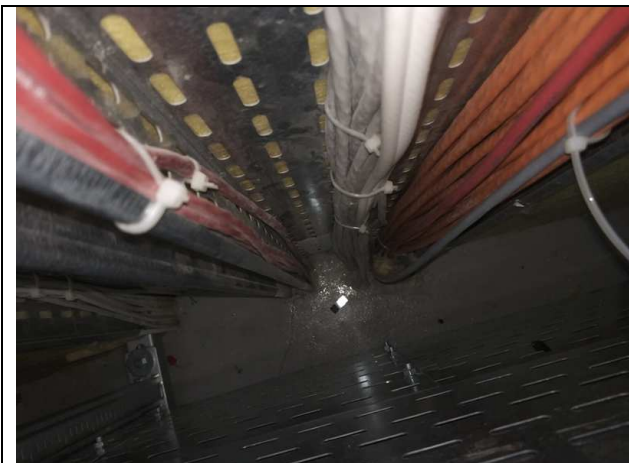
Fot. 1

6.3.1	rura - palna	∅3	∅5	brak tabliczki	brak	
6.3.2	koryto	8x5	40x7	brak tabliczki	uszkodzony	1
6.3.3	grupa kabli	∅3	60x21	Promat	uszkodzony	2
6.3.4	grupa kabli	10x7	25x10	brak tabliczki	uszkodzony	3

Zaleca się wykonanie nowych zabezpieczeń przejść instalacji przez ściany oddzielenia przeciwpożarowego w miejscach ich braku i uszkodzenia. Należy również uzupełnić brakujące tabliczki opisujące rodzaj zastosowanego zabezpieczenia. Wykonanie nowych zabezpieczeń powinno zostać wykonane przez osoby posiadające odpowiednie kwalifikacje.

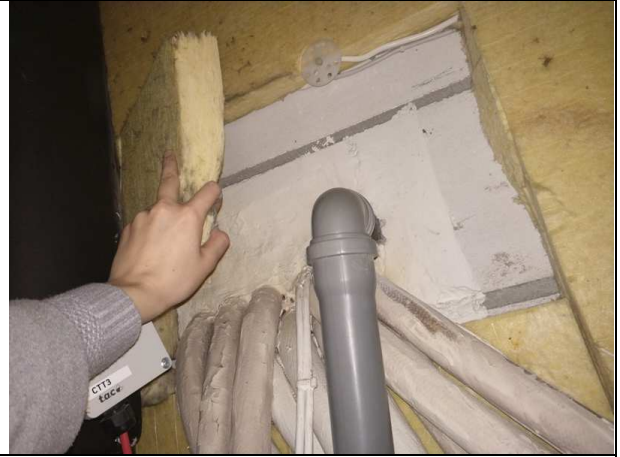
Fot. 4

6.3.5	rura palna	∅6	40x25	brak tabliczki	uszkodzony	4
4.2.1	koryto x 2	30x5	100x30	brak tabliczki	brak	5
4.2.2	rura palna x 2	∅5	∅16	Hilti	uszkodzony	6
4.2.3	koryto x 3	50x5	100x30	brak tabliczki	brak	7

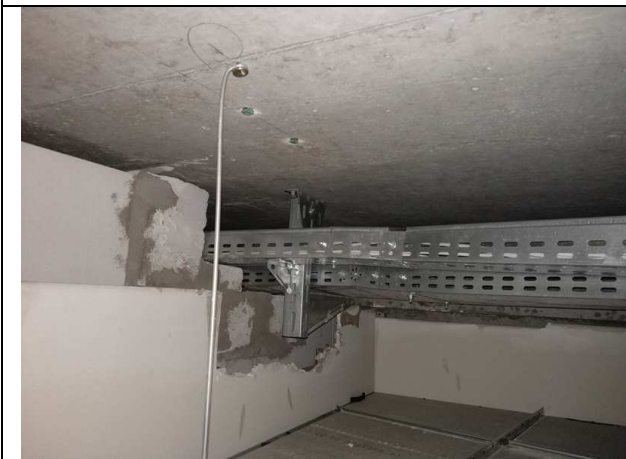
Fot. 7

1. Ściana oddzielenia ppoż. na granicy stref SP3-SP4 w pobliżu przejść oznaczonych na rys. 4 numerem 4.2.1 oraz 4.2.3 i 4.2.5 - fot. 7, fot. 9.
2. Ściana oddzielenia ppoż. na granicy stref SP1-SP3 oznaczona na rys. 3 numerem 1.1.1 – fot. 10.
3. Ściana będąca obudową klatki schodowej K3 na piętrze 1.

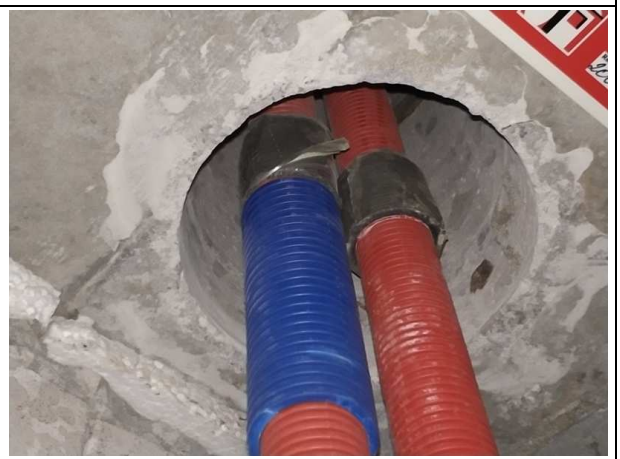
Fot. 8

4.2.4	rura palna x 2	∅5	∅16	Hilti	brak	8
4.2.5	kanal	100x40	100x40	brak tabliczki	uszkodzony	9
4.2.6	kanal	100x40	100x40	brak tabliczki	brak	
1.0.1	koryto kablowe	100x20	100x50	brak tabliczki	uszkodzony	22

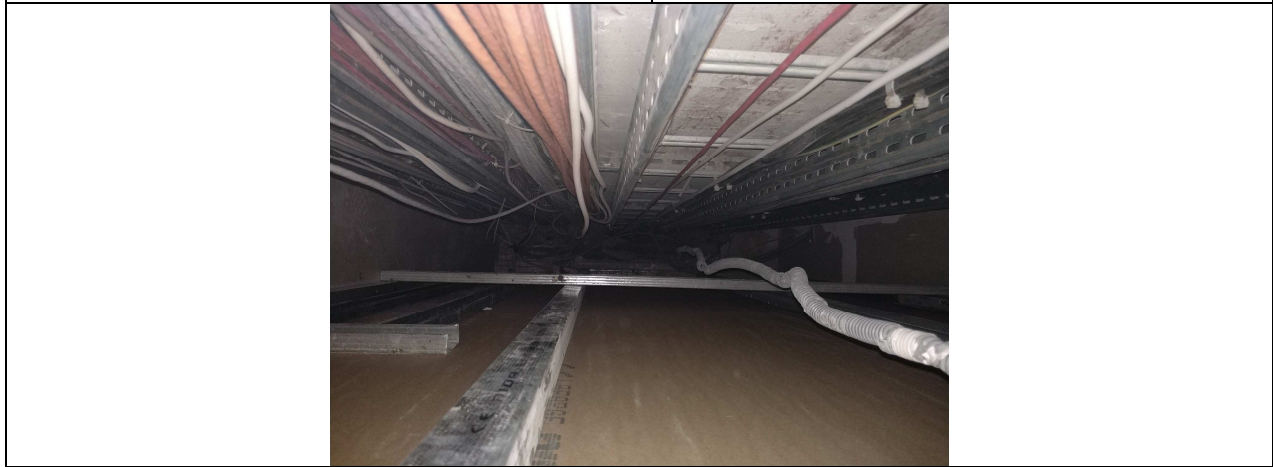
Fot. 11

1.1.2	rury, koryta	różne: koryta kablowe ok. 30x10; rury ∅5-15	30x30; ∅10-20	brak tabliczki	uszkodzone/bra k	11
1.2.1	kable, kanały, rury	różne, ok. 40x10, 20x10	łącznie ok. 200x50	brak tabliczki	brak zabezpieczeń + uszkodzone przejście kanałów przez strop	12

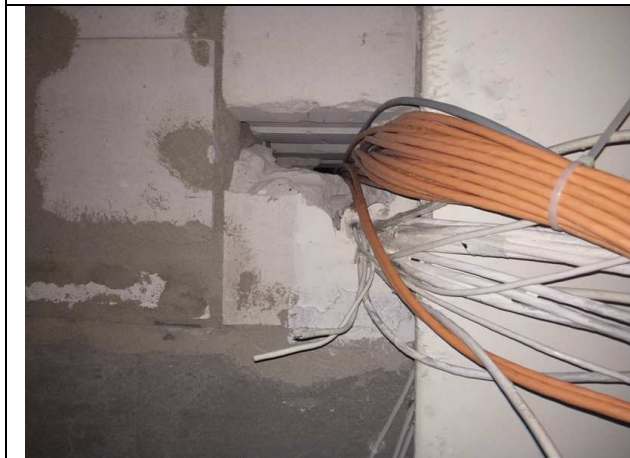
Fot. 13

1.3.1	grupa kabli	10x10	15x10	brak tabliczki	brak	13
2.0.1	kanal x2	100x100	100x100	brak	brak	14
2.0.2	kanal	100x100	100x100	brak	brak	
2.0.3	koryto x 3	50x7	70x20	brak	uszkodzony	15

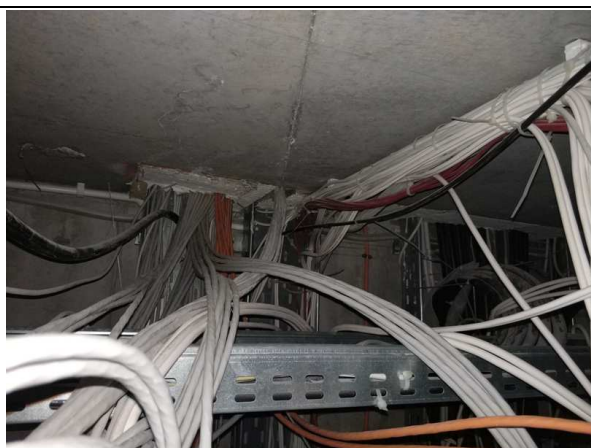
Fot. 16

2.0.4	grupy kabli	różne	100x20	brak tabliczki	uszkodzony	16

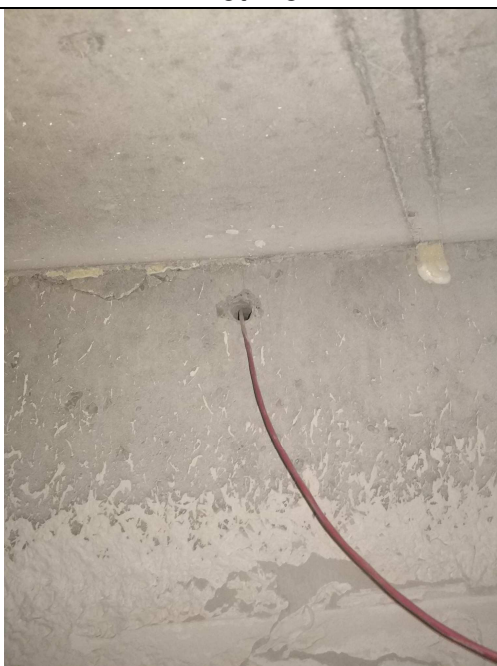
Fot. 17

3.2.1	kabel	< $\emptyset 1$	< $\emptyset 4$	brak	brak	17
3.2.2	kabel	< $\emptyset 1$	< $\emptyset 2$	brak	brak	18
3.2.3	kabel w peszlu, 3 otwory montażowe	$\emptyset 1$	< $\emptyset 2$	brak	brak	19

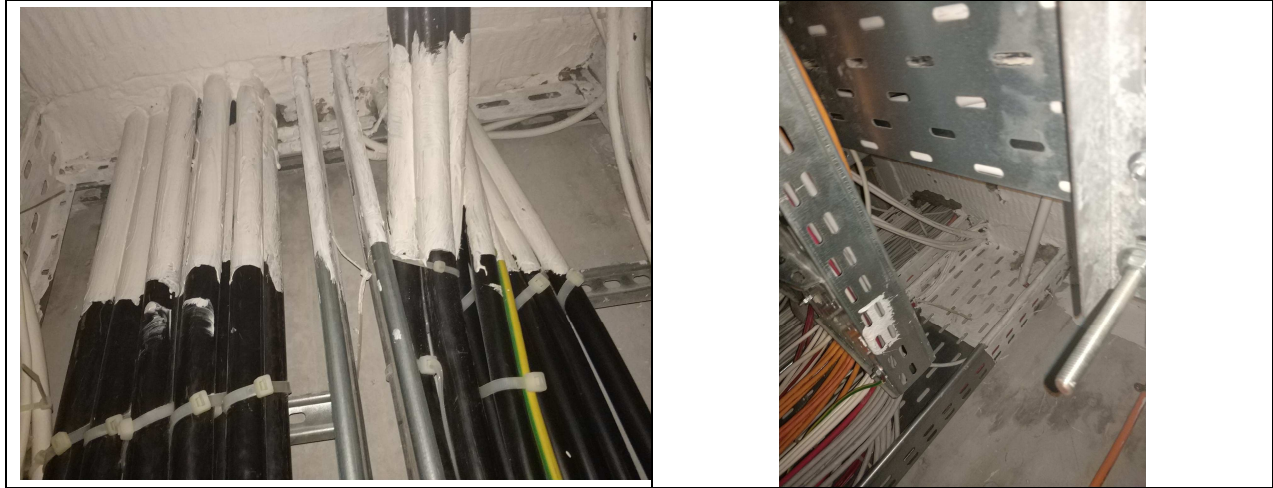
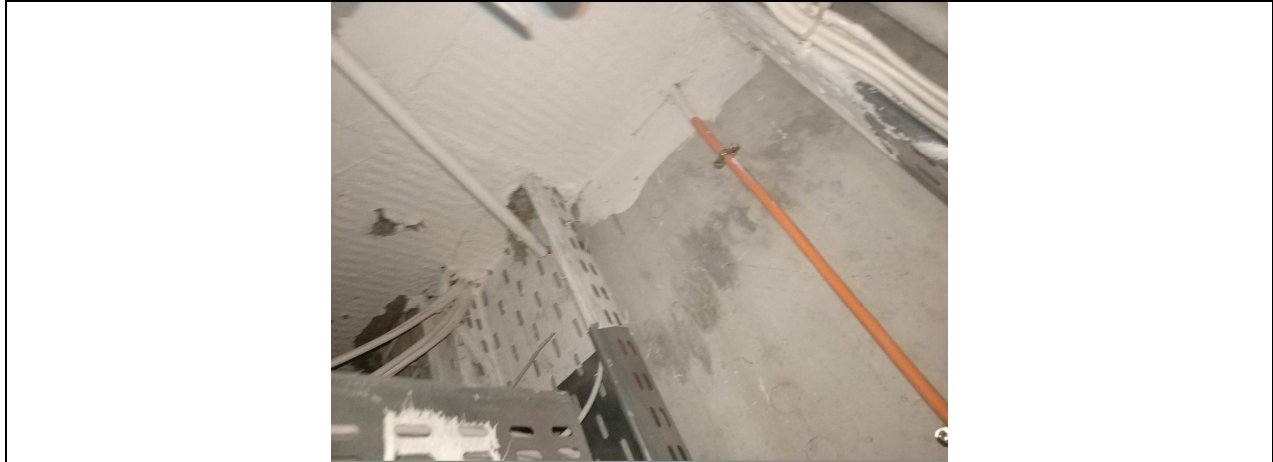
Fot. 20

3.2.4	koryta x4	30x10 x 4	80x30	brak	uszkodzony	20
3.2.5	kabel w peszlu	< $\emptyset 1$	< $\emptyset 2$	Brak	brak	
3.2.6	kabel w peszlu	< $\emptyset 1$	< $\emptyset 2$	brak	brak

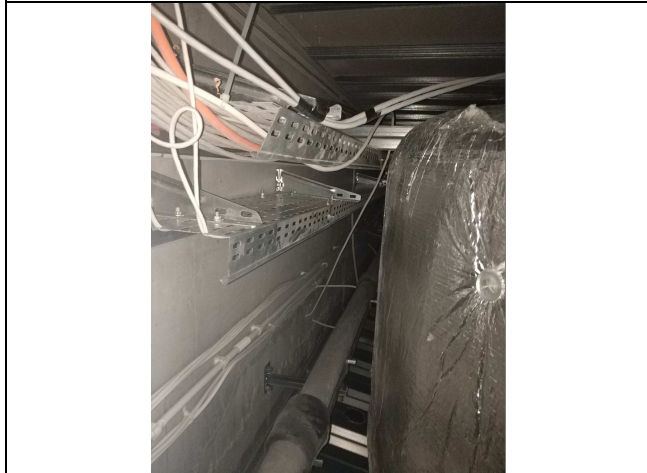
Fot.21

3.3.1	kable x 5	$\emptyset 1$	$\emptyset 2$	brak	brak	21
9.1	koryto	$\emptyset 10$	20x02	brak tabliczki	uszkodzony	23
9.2	rura niepalna w otulinie	$\emptyset 10$	$\emptyset 12$	Hilti	uszkodzony	24

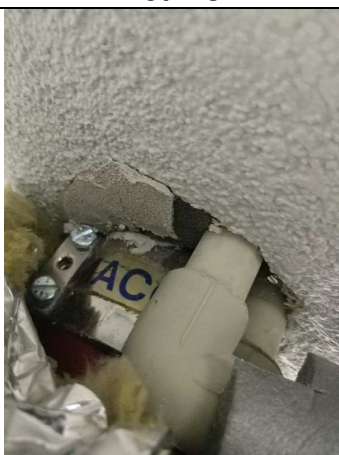
Fot. 25

9.3	Rura palna	$\emptyset 10$	$\emptyset 15$	Alfaseal	uszkodzony	25
9.4	koryto x2	10x5 x2	15x10	Promat	uszkodzony	26
9.5	rura palna x 3	$\emptyset 7$ - $\emptyset 10$	$\emptyset 10$ - $\emptyset 15$	Hilti	uszkodzony	27

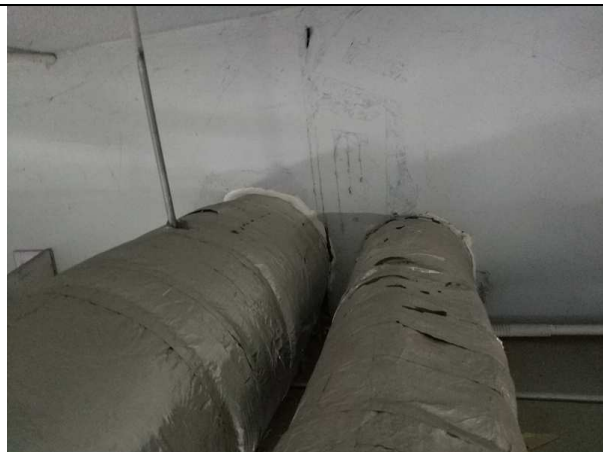
Fot. 28

9.6	rura x 2	$\emptyset 15$	$\emptyset 20$	Hilti	uszkodzony	28
9.7	kable, kable w peszlach	$\emptyset 10$	$\emptyset 12$	Hilti	uszkodzony	29
8.1	rura w otulinie	$\emptyset 5$ -7	$\emptyset 10$	Hilti	uszkodzony	30

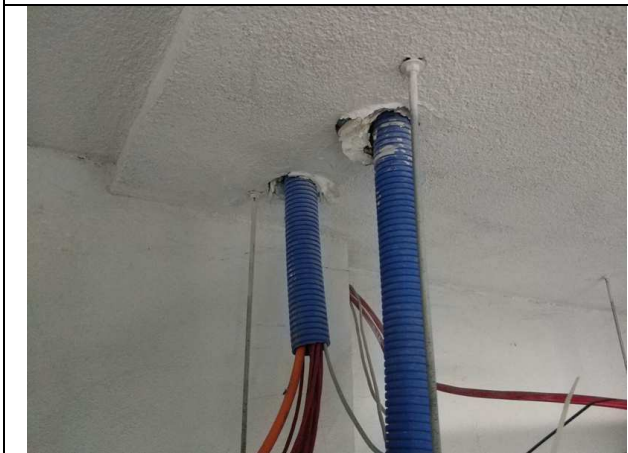
Fot. 31

8.2	rura w otulinie	$\emptyset 5$ -7	$\emptyset 10$	Hilti	uszkodzony	
8.3	rura w otulinie	$\emptyset 10$	$\emptyset 15$	Hilti	uszkodzony	31
8.4	kable w peszlu x2	$\emptyset 5$	$\emptyset 10$ x2	Hilti	uszkodzony	32

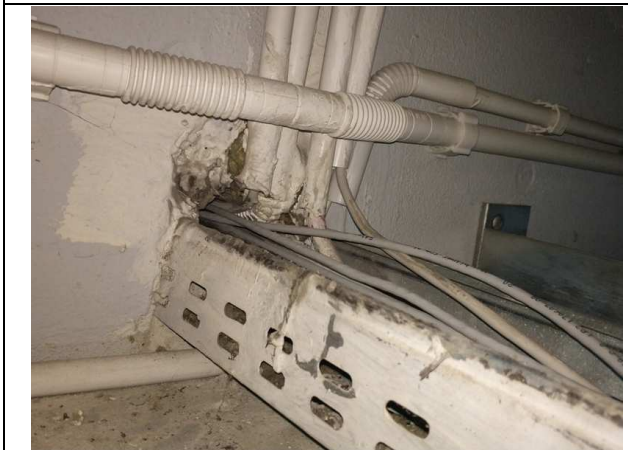
Fot. 33

8.5	rury palne w otulinie	$\emptyset 3$ -7	$\emptyset 5$ -10	Hilti	uszkodzony	33
8.6	kanal x 2	75x75	80x80	brak	uszkodzony	34
8.7	koryto x 2	10x8	12x10	Promat	uszkodzony	35

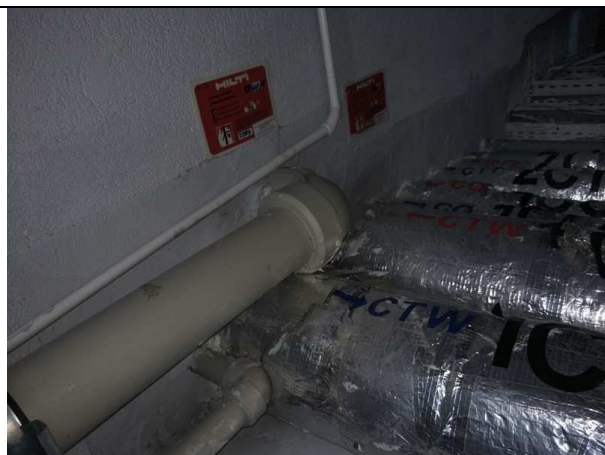
Fot. 36

7.1	rura	$\emptyset 35$	$\emptyset 40$	brak	brak	36
7.2	rura palna/w izolacji x 9	$\emptyset 7$ -15	100 x 30	Hilti	Uszkodzony x2 Prawidłowe x7	37
7.3	koryto	100x15	105x20	brak tabliczki	Uszkodzony	38

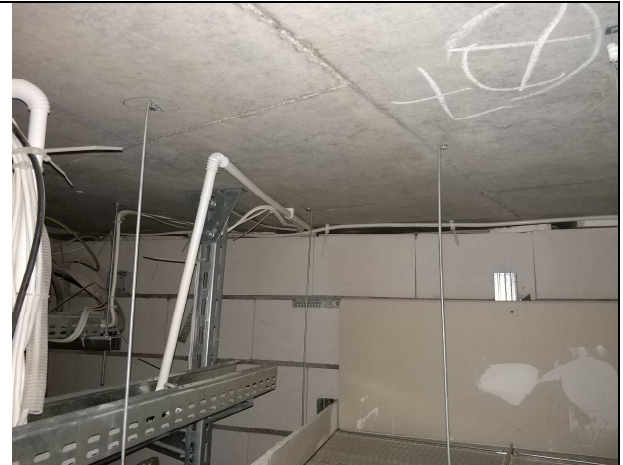
Fot. 42

7.7	grupy kabli	15x5	20x7	brak	brak	42
7.8	rury palne w otulinie x 3	$\emptyset 5$ -7	$\emptyset 7$ ; 25x15	Hilti	uszkodzony	
7.9	kanal	90x40	100x50	brak tabliczki	uszkodzony

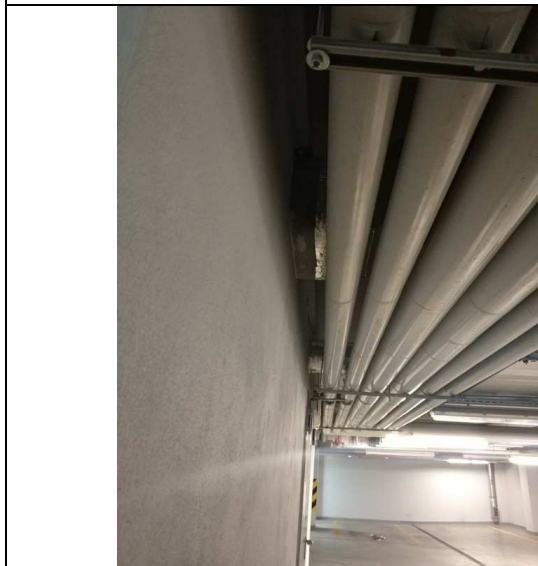
Fot. 43

7.10	rura w otulinie	$\emptyset 15$	$\emptyset 20$	Hilti	uszkodzony	43
