## EKSPERTYZA TECHNICZNA

**KONSTRUKCJI DACHU AULI W ZESPOLE SZKÓŁ  
PONADPODSTAWOWYCH NR 1 W BEŁCHATOWIE W  
ŚWIETLE PLANOWANEJ PRZEBUDOWY, REMONTU  
I TERMOMODERNIZACJI AULI**

ul. Czapliniecka 96, 97-400 Bełchatów

Grudzień 2020

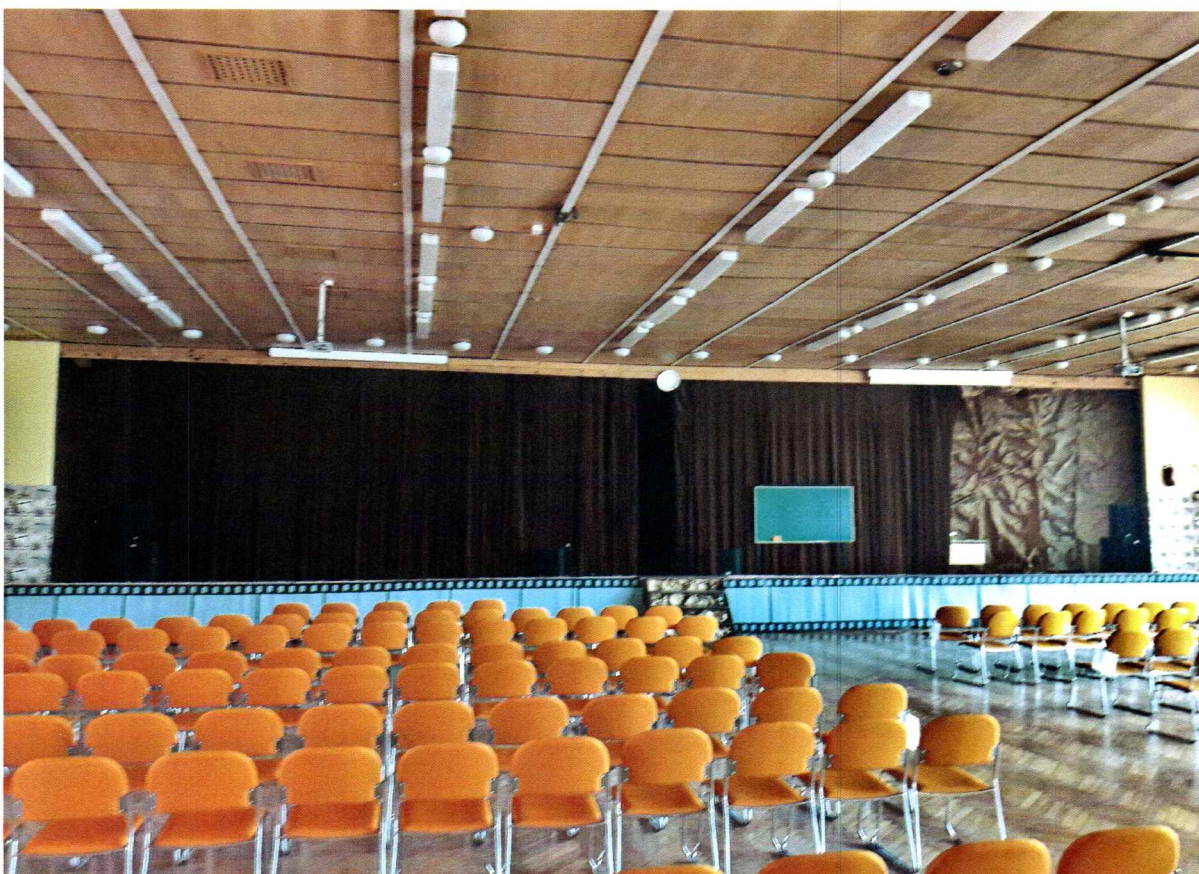
**Fot. 2** – Widok ogólny sceny auli – widoczne instalacje elektryczna i wentylacyjna oraz sufit podwieszony z płyt wiórowych z naturalną okleiną na stelażu stalowym z T80

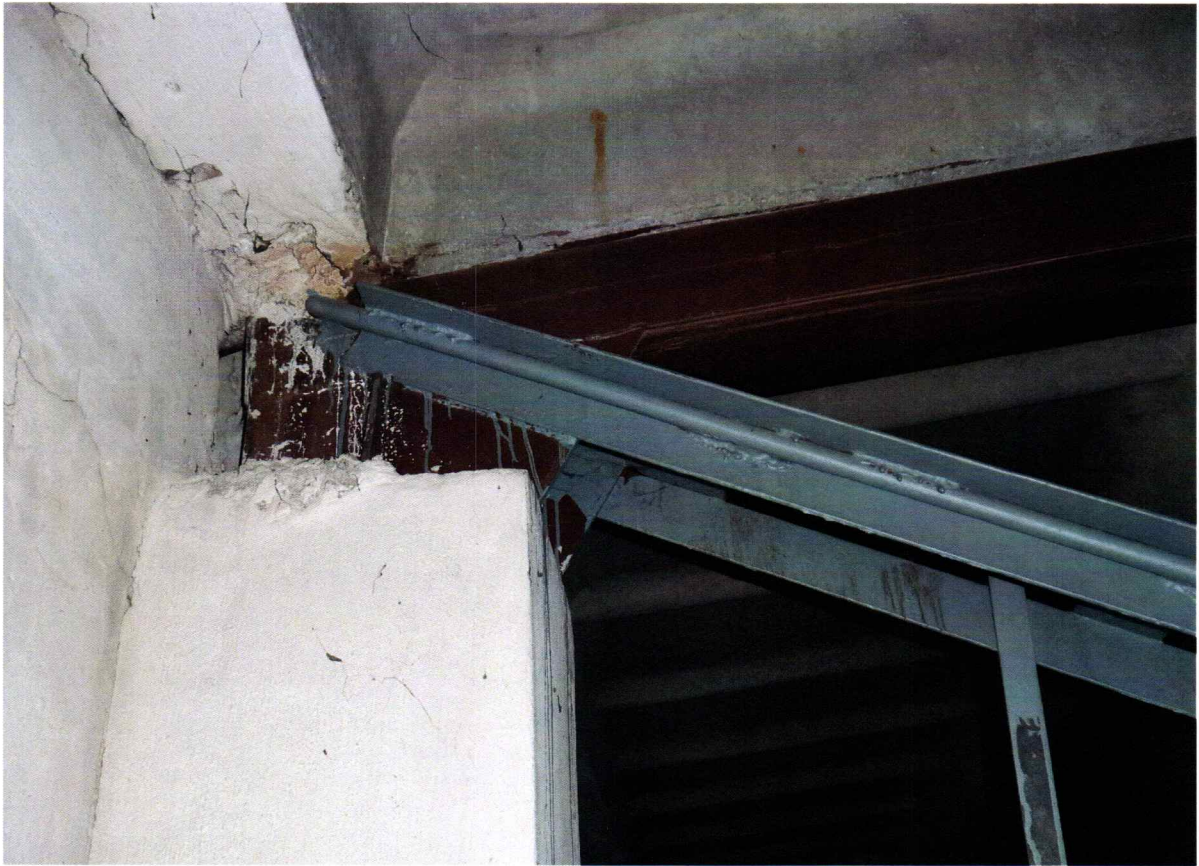
**Fot. 5** – Węzeł podporowy dźwigara kratowego – widoczny fragment słupa żelbetowego 40x50cm oraz krzyżulec z 2 x L80x80x6 wzmocnianych prętami Ø24

- Stwierdzono wzmocnienia trzech pierwszych elementów skratowania – w krzyżulcach pierwszy i drugim od podpory wspawano w kątowniki odpowiednio pręty  $\varnothing 24$  i  $\varnothing 16$ , a pierwszy słupek z L100x100x10 wzmocniono poprzez dołożenie kolejnego kątownika i zespawania ich w rurę. O tym że prace te były wykonywane później, poza wytwórnią konstrukcji, świadczą fakty – niestarannie wykonane spoiny łączące oraz inny kolor farby zabezpieczającej tylko wzmocniane elementy. Z jakiego powodu i kiedy konstrukcja dachu została wzmocniona tego nie wiadomo. W czasie oględzin dachu zauważono, iż kalenica w miejscu wiazara dachowego usytuowanego bezpośrednio nad sceną auli jest wyraźnie ugięta (nie przeprowadzono pomiarów wielkości tego ugięcia) i może to świadczyć o pewnym przeciążeniu konstrukcji, w wyniku którego zostały przeprowadzone opisane powyżej wzmocnienia.

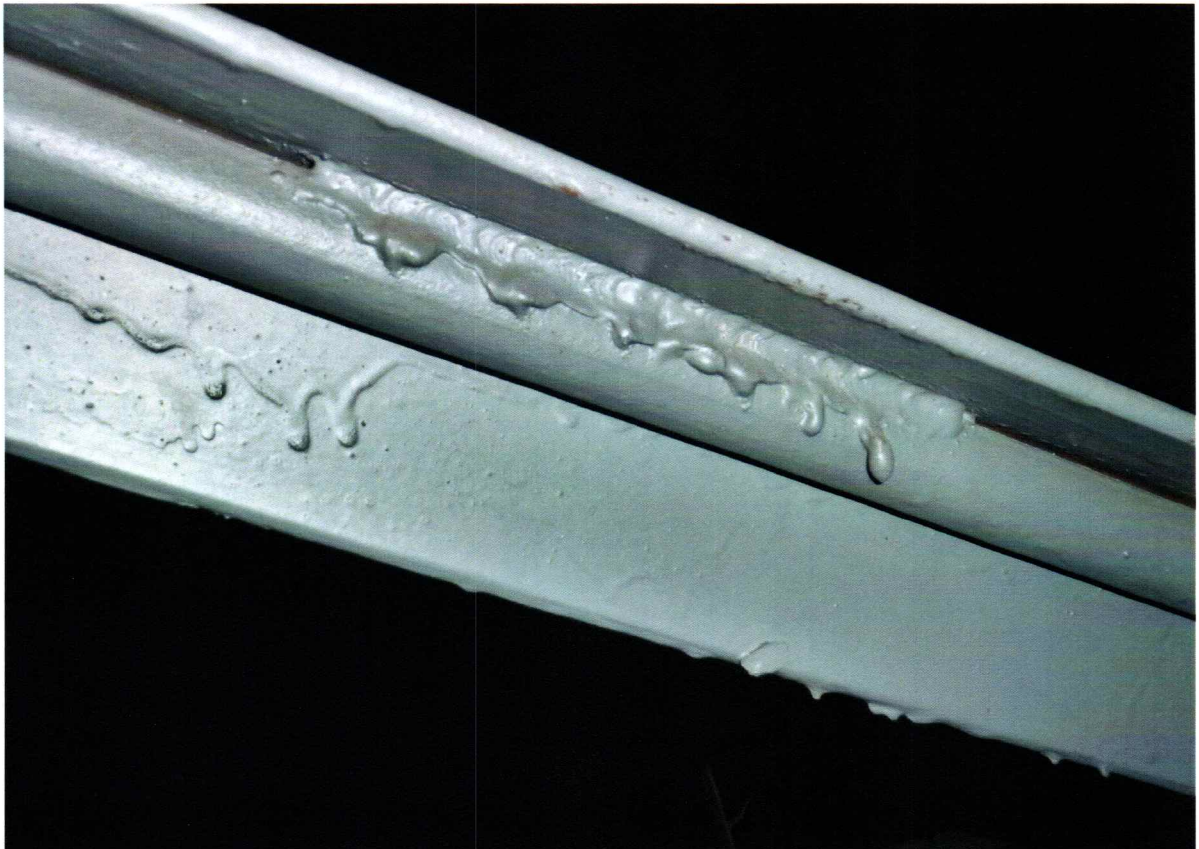
**Fot. 6** – Krzyżulec z 2 x L80x80x6 wzmocnianych prętami Ø24 – prawdopodobnie podczas montażu lub później ze względu na niedbale wykonane spoiny

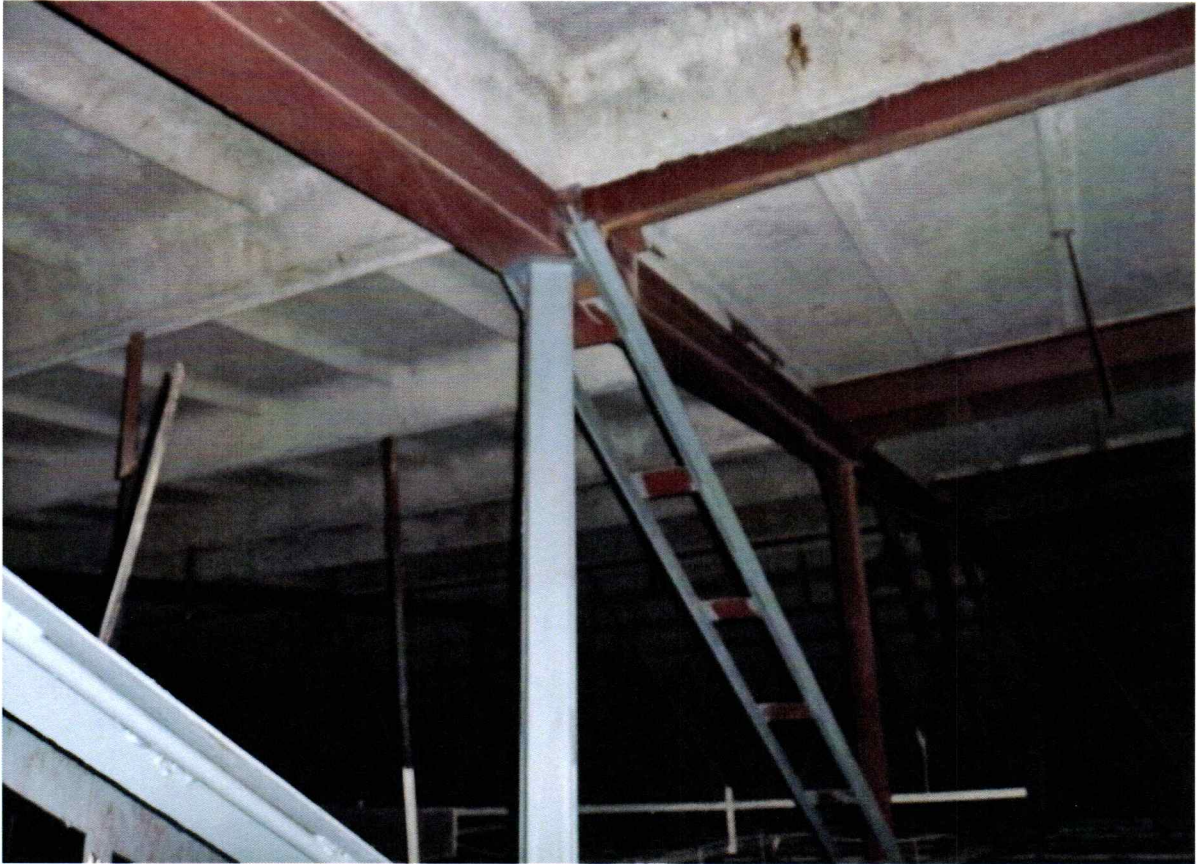
**Fot. 8** – Fragment dźwigara – widoczny słupek środkowy z 2 L100x100x10 i kolejny krzyżulec z 2 x L50x50x6 +  $\varnothing 16$  – prawdopodobnie obydwie elementy wzmocnione podczas montażu lub w czasie eksploatacji

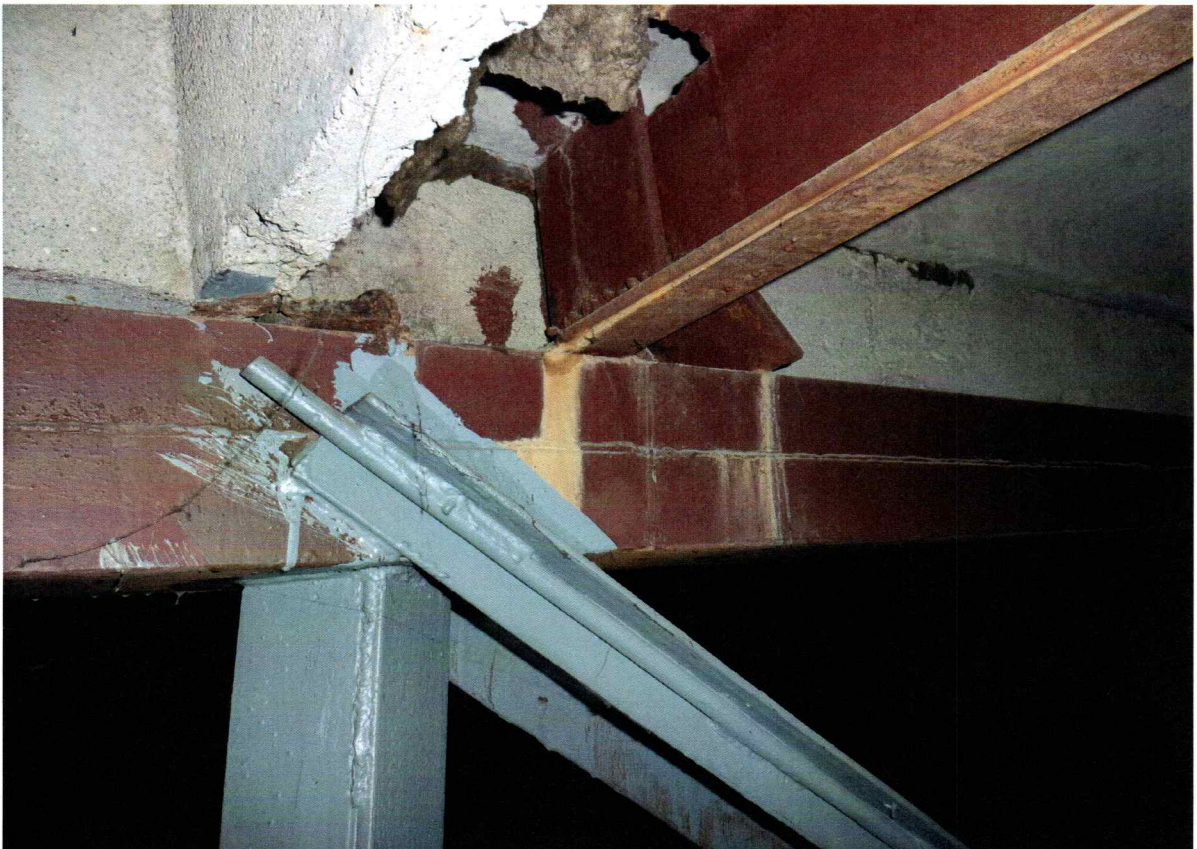
**Fot. 9** – Węzeł – detal połączenia wzmocnianych elementów z pasem górnym z 2x C 200

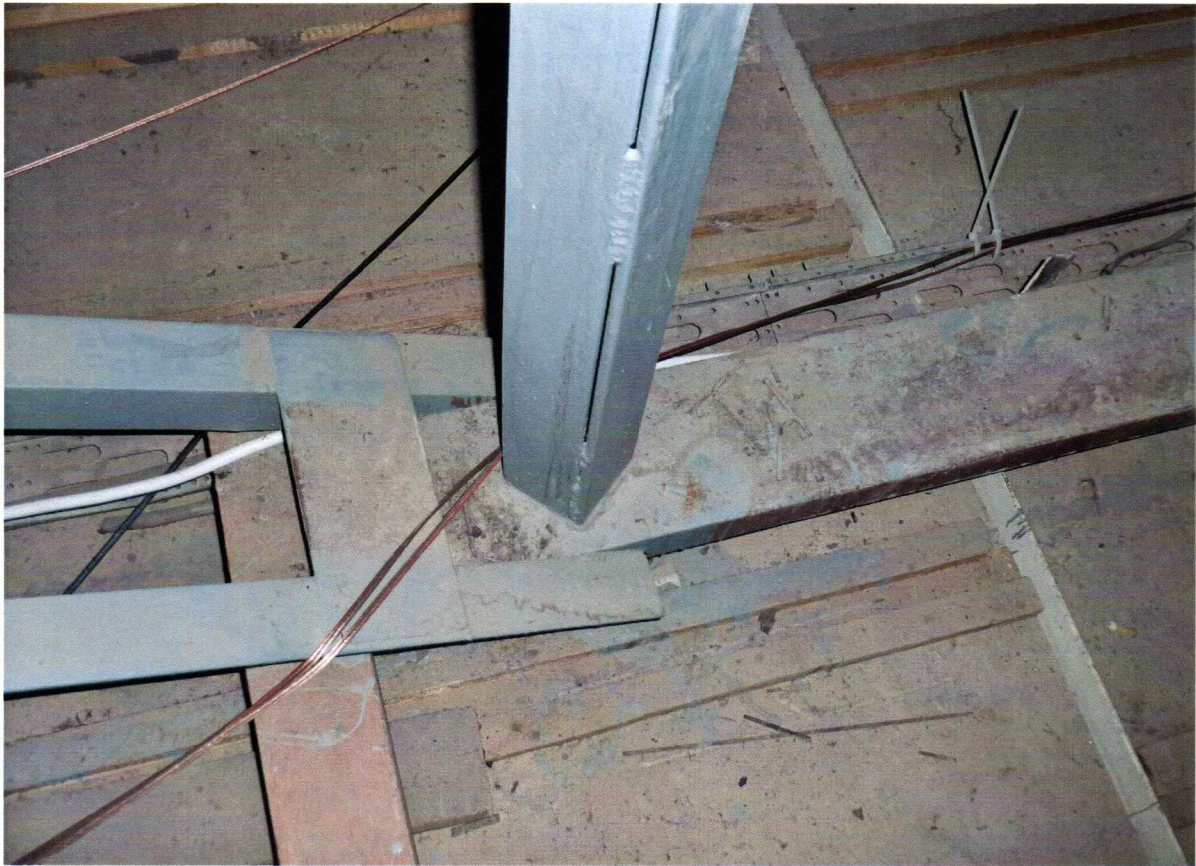
**Fot. 10** – Węzeł – detal połączenia wzmacnianych elementów z pasem dolnym z C 200

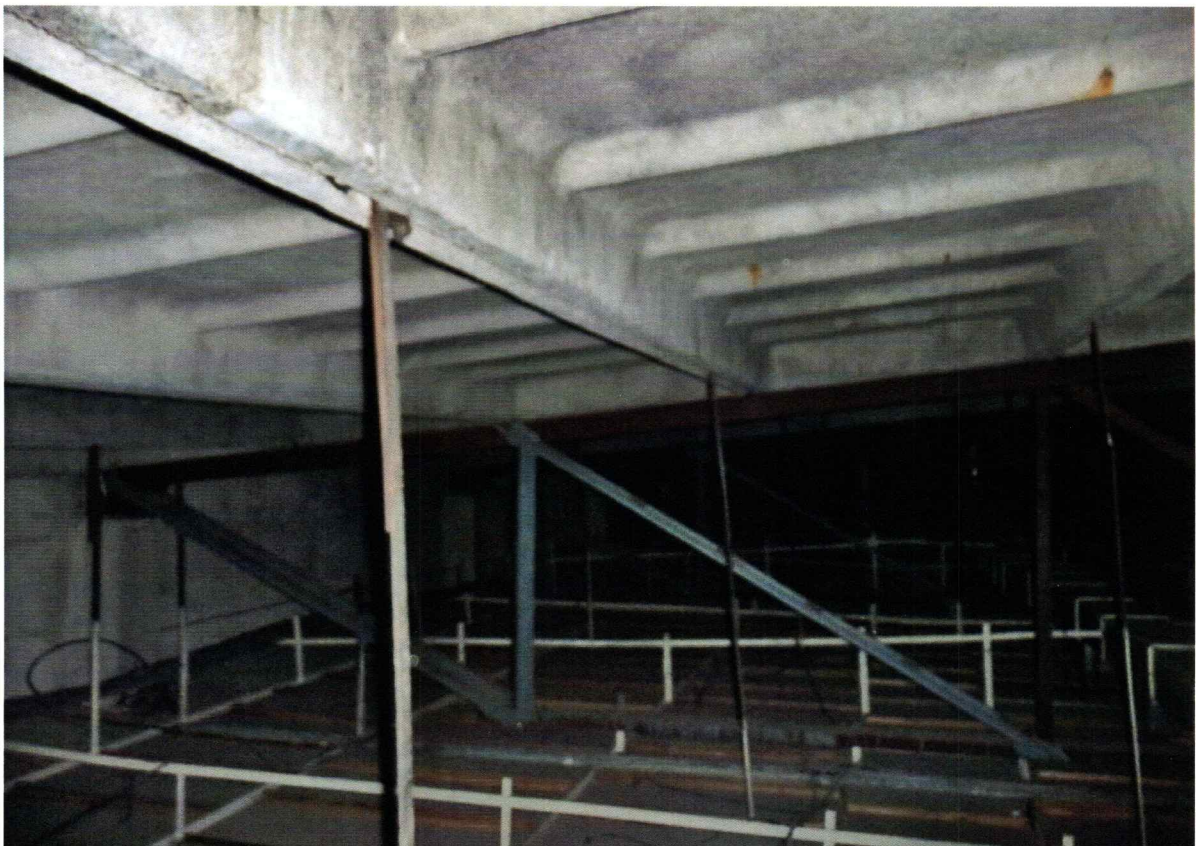
**Fot. 11** – Większy fragment dźwigara do strony podpory – widoczne stelaż stalowy sufitu podwieszanego oraz przekrycie z prefabrykowanych płyt panwiowych

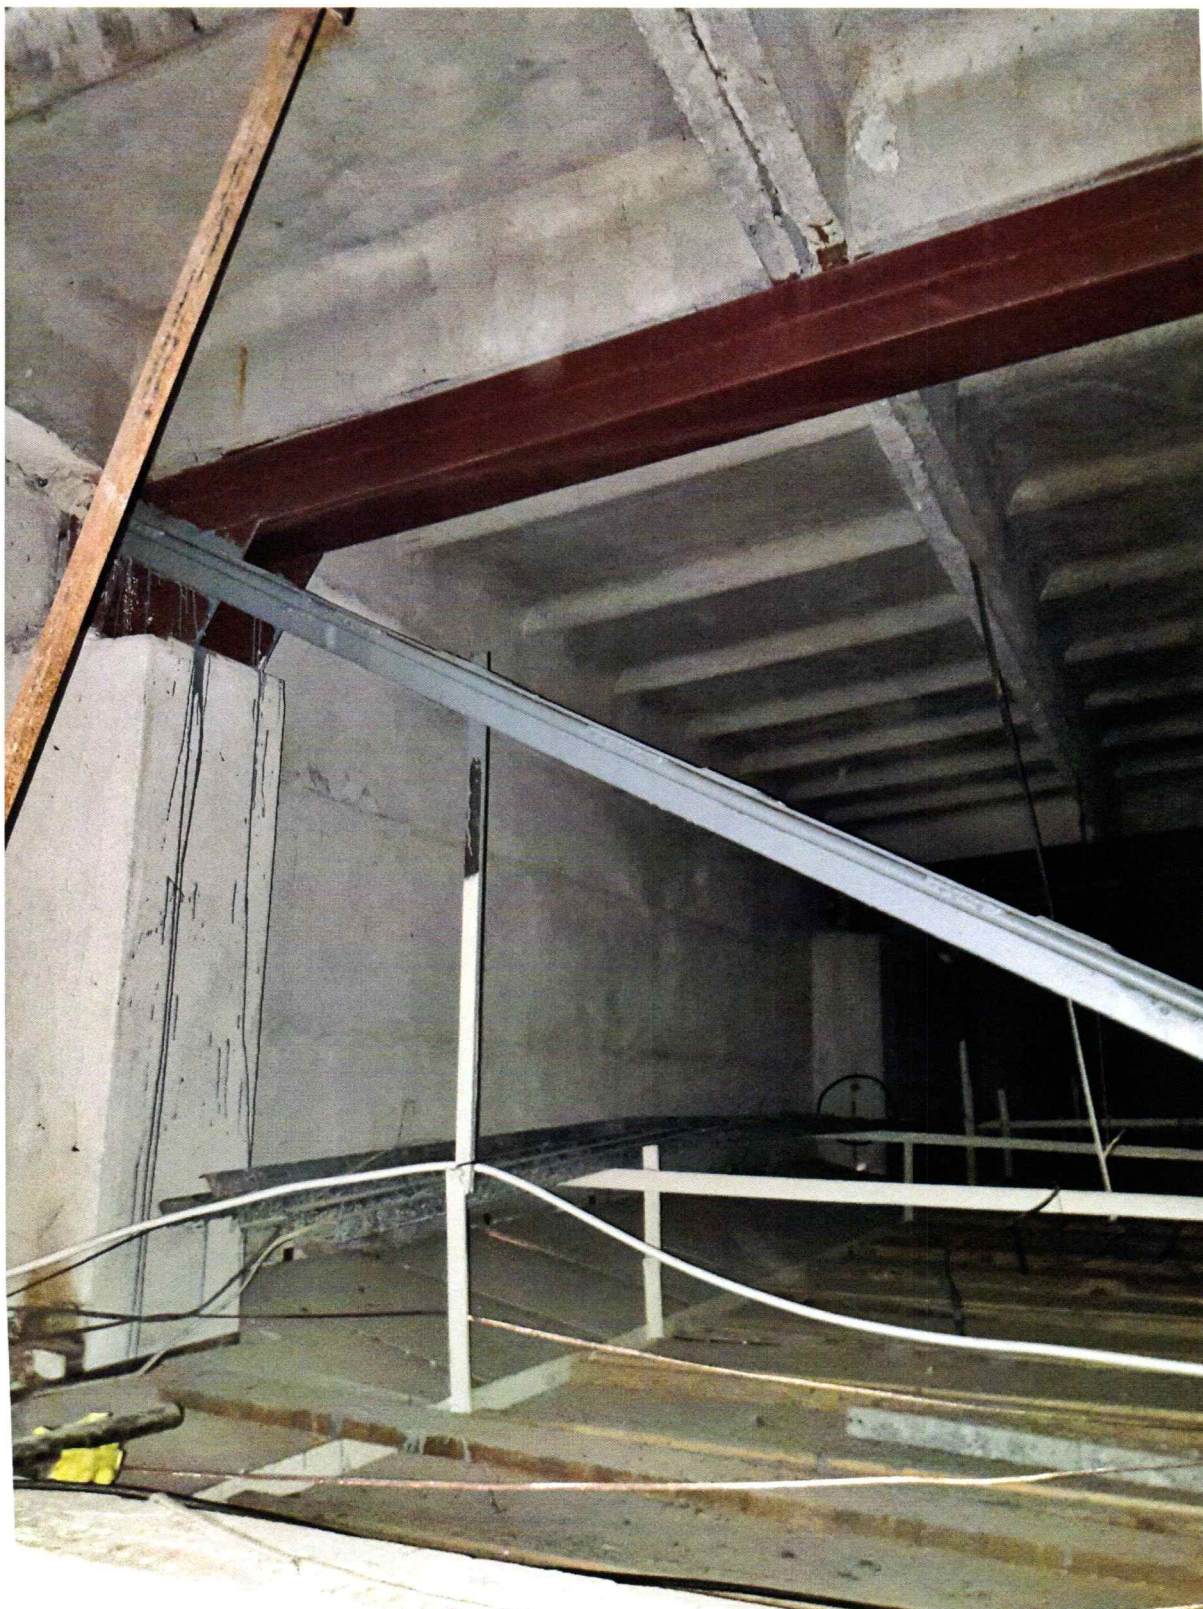
**Fot. 7** – Fragment strychu przy podporze dźwigarów - widoczne słupy żelbetowe, ściana osłonowa murowana z lekkimi poziomymi rysami nad słupami, stelaż sufitu podwieszono, charakterystyczne podniesiony przy nadprożach okiennych sufit podwieszony wzmocniony od góry deskami z litego drewna, wyżej pas górny dźwigara z 2 C 200 zespalanych w rurę oraz wyraźnie widoczne przekrycie ułożone na pasach górnych z prefabrykowanych płyt panwiowych o wymiarach 149x597x30 cm.

Stwierdzono również dobry stan konstrukcji żelbetowej i murowej budynku – poza drobnymi rysami na ścianie zewnętrznej nie zauważono żadnych niepokojących oznak. Również pokrycie wykonane z papy termozgrzewalnej poza drobnymi szczelinami w obrębie przejść dachowych i przy attykach ścian szczytowych nie budzi zastrzeżeń.

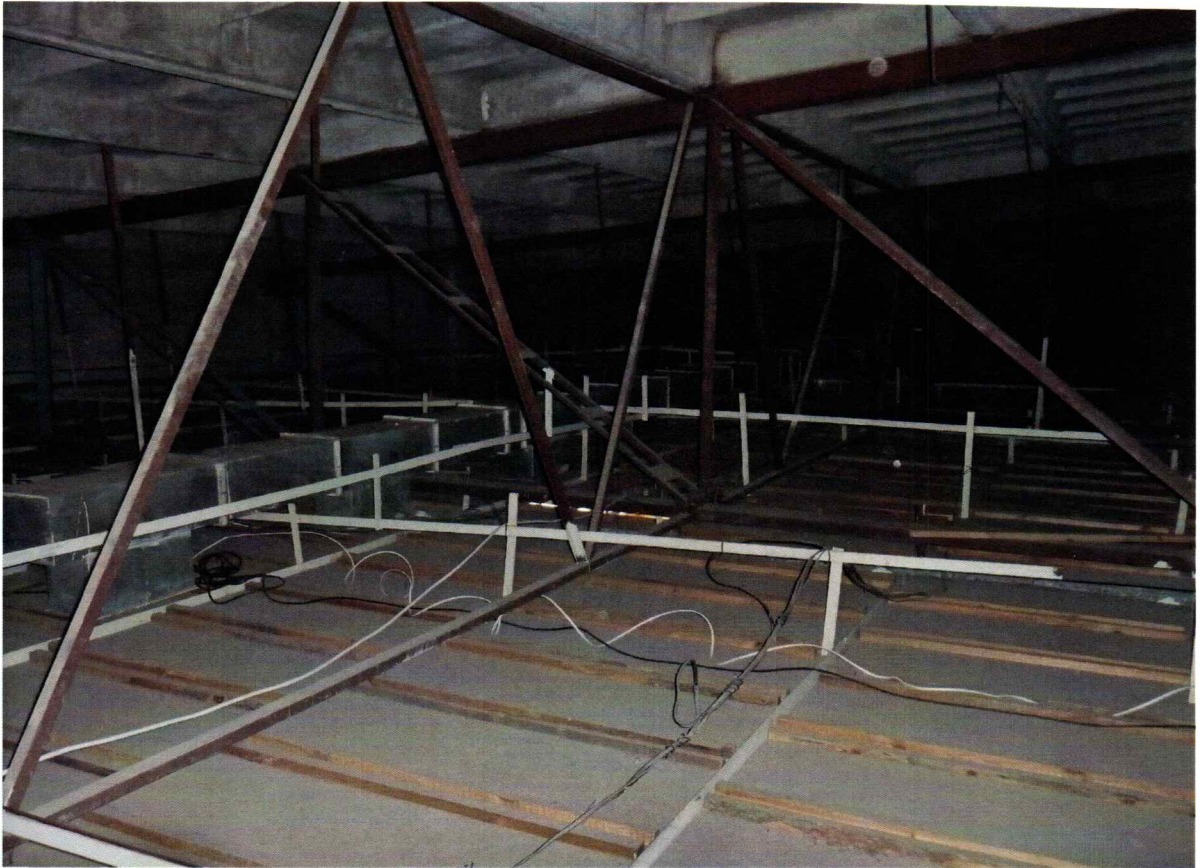
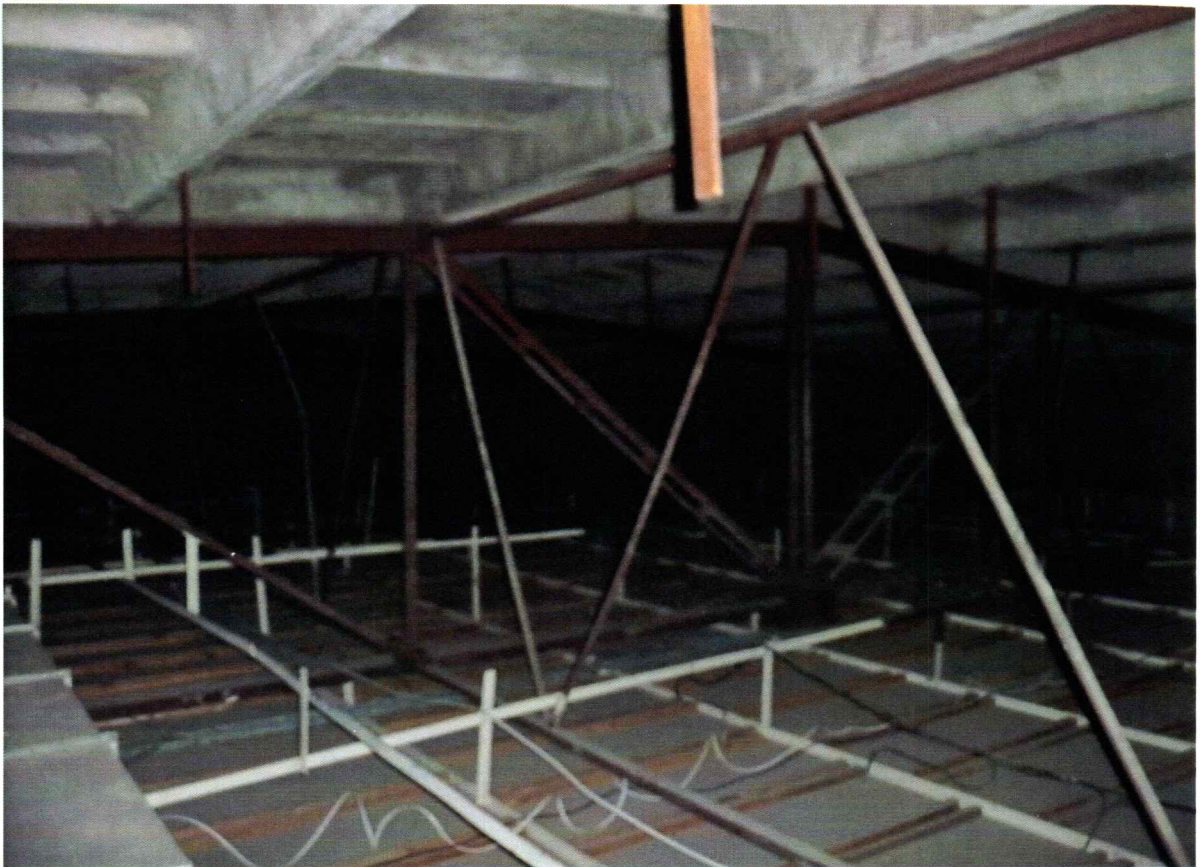
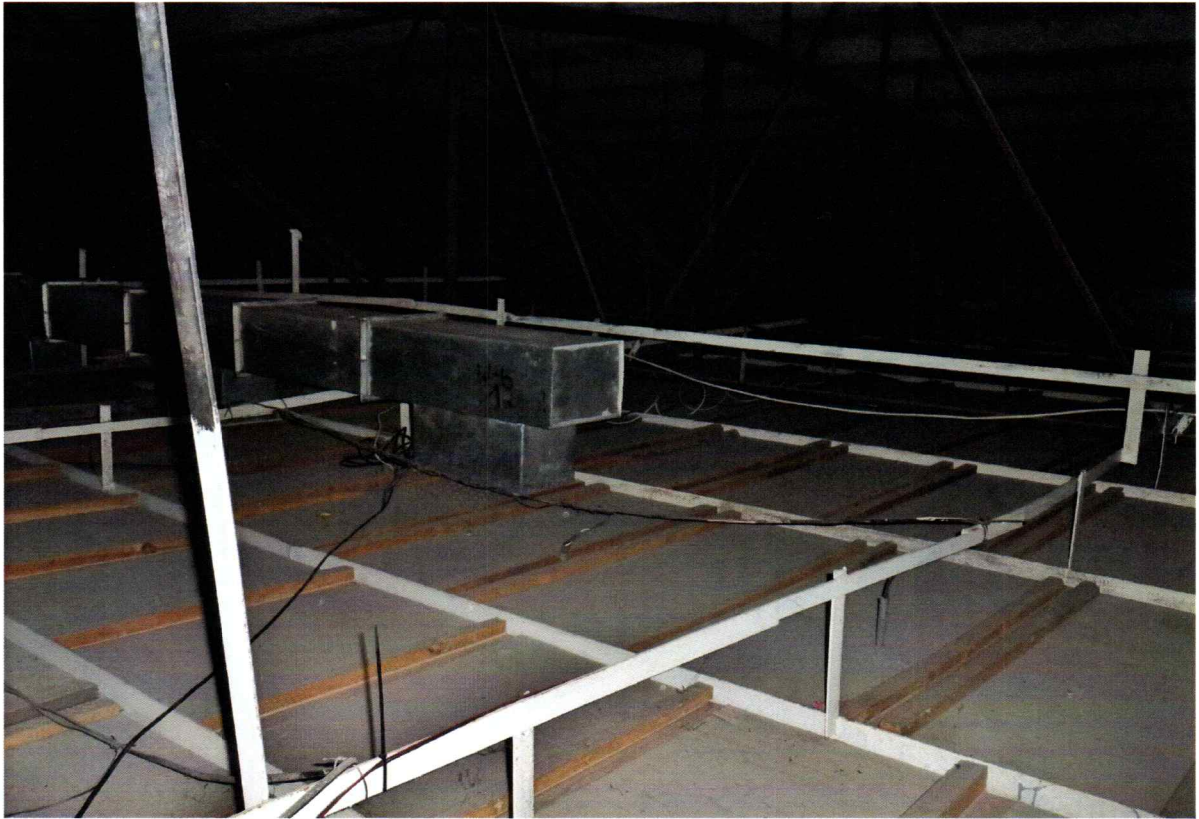
**Fot. 12, 13 i 14** – Fragmenty dźwigara przy stężeniu pionowym w kształcie litery „W” oraz w kalenicy – widoczne stelaż stalowy sufitu podwieszonego i wypełnienie z płyt wiórowych, a także instalacja wentylacyjna

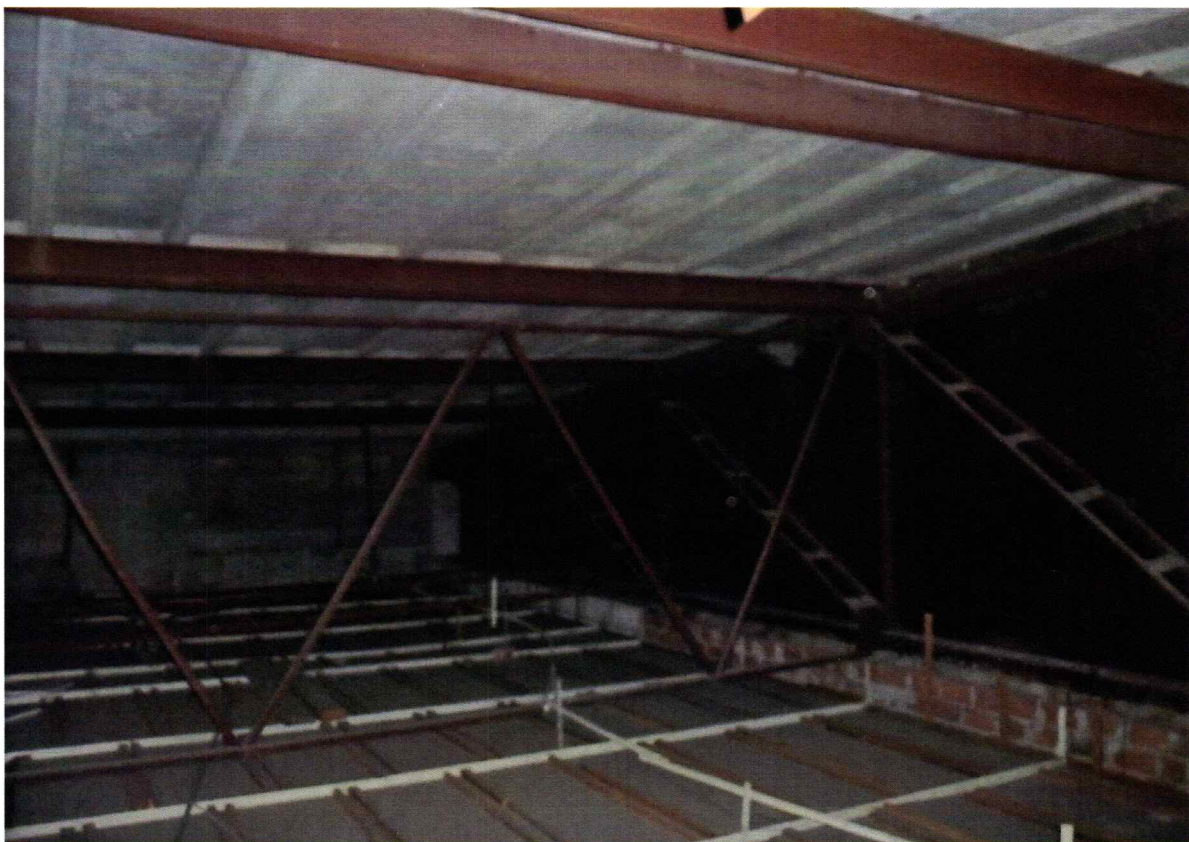
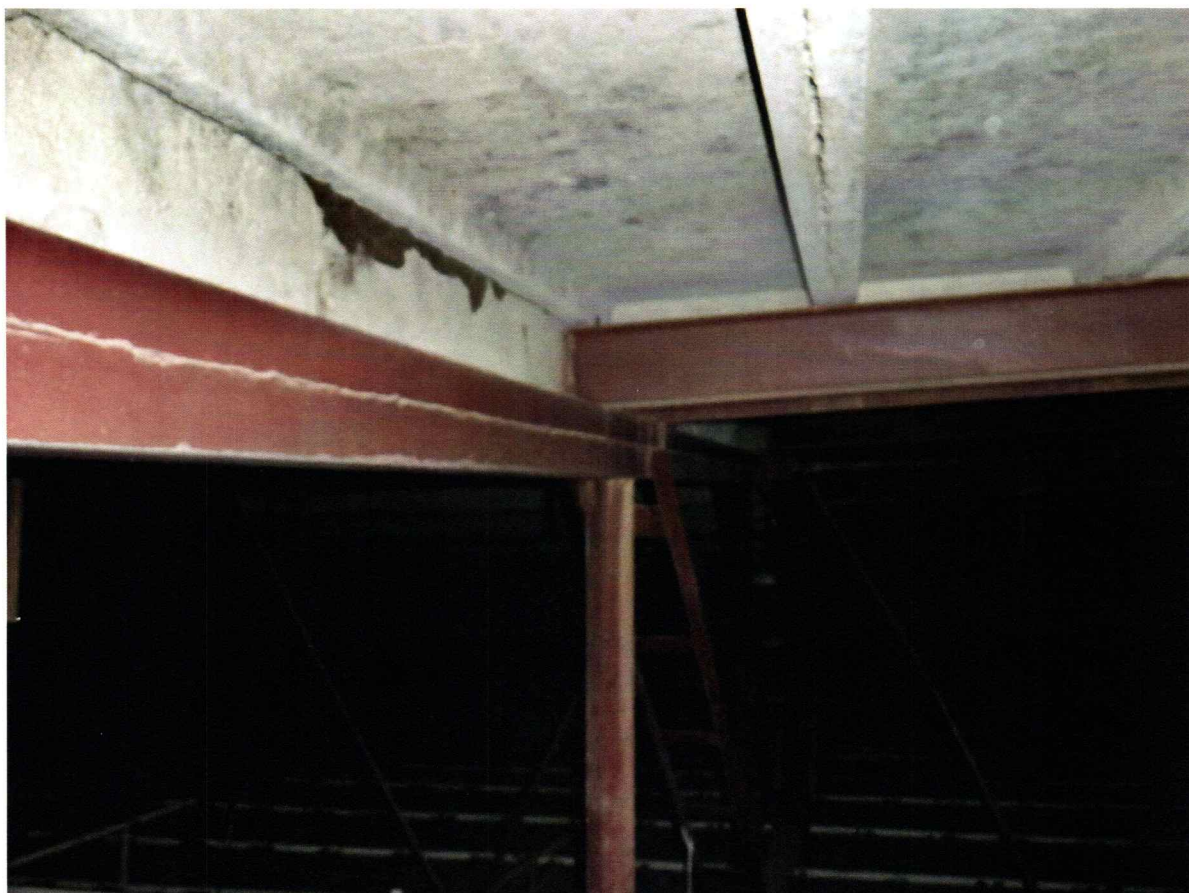
Podczas wizji lokalnej zauważono w obrębie jednego przęsła dachu (przęsło nad sceną) – inną konstrukcję przekrycia płyty panwiowe zastąpione w tym przęśle są płatwiami stalowymi z dwuteowników I 220 i płytami korytkowymi 60x300x10 – przyczyny zamiany konstrukcji nie są udokumentowane i nie są znane.

**Fot. 15, 16 i 17** – Fragmenty dachu w przęśle nad sceną – widoczna inna konstrukcja przekrycia płyty panwiowe zastąpione w tym przęśle są płatwiami stalowymi z dwuteowników I 220 i płytami korytkowymi 60x300x10 – przyczyny zamiany konstrukcji nie są znane

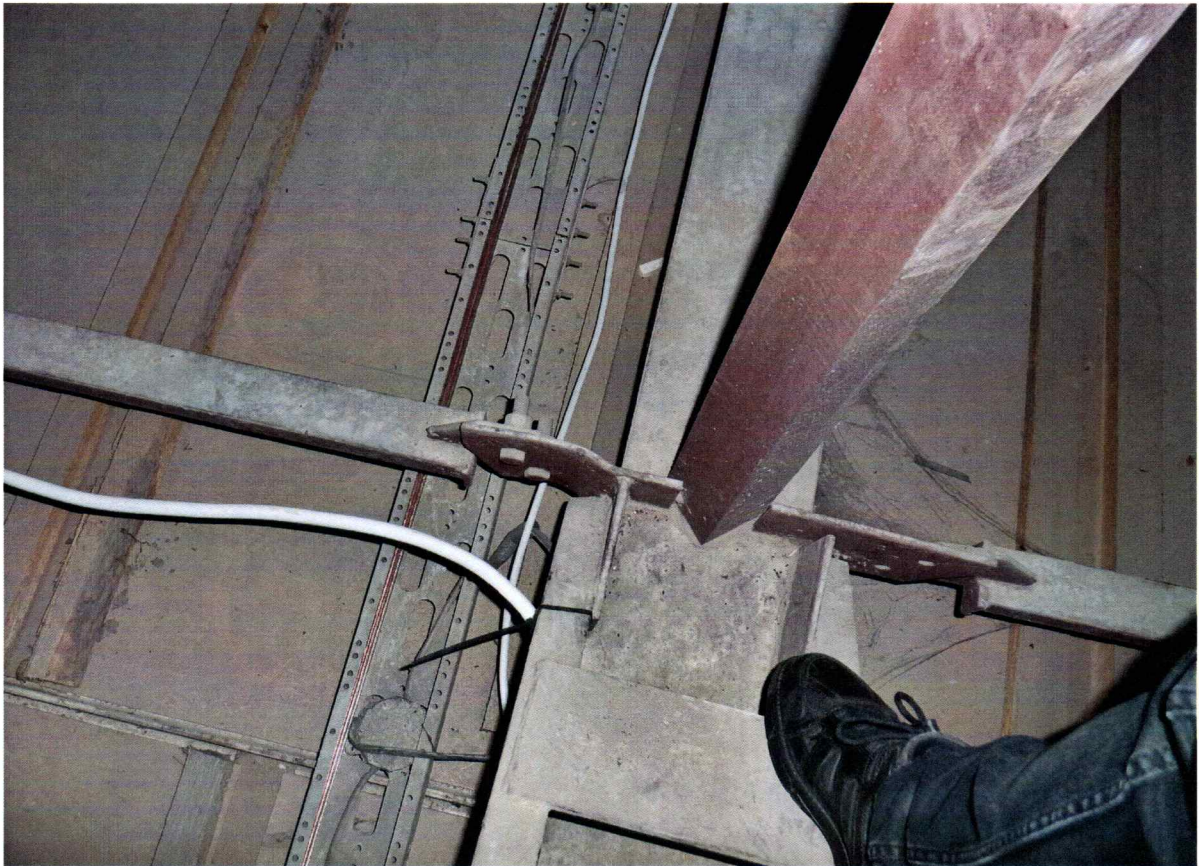
pomalowane są nim elementy skratowania, które zostały wzmocnione (patrz zał. 3 dokumentacja fotograficzna). Dostrzeżono podczas wizji lokalnej drobne uchybienia montażowe – zstąpienie źle spasowanego połączenia na śruby spawaniem.

**Fot. 18** – Połączenie stężenia pionowego z pasem dolnym na śruby, w wyniku niedokładnego wykonania lub montażu blachy węzłowe z prawej nie skrzycono, ale zespawano na montażu

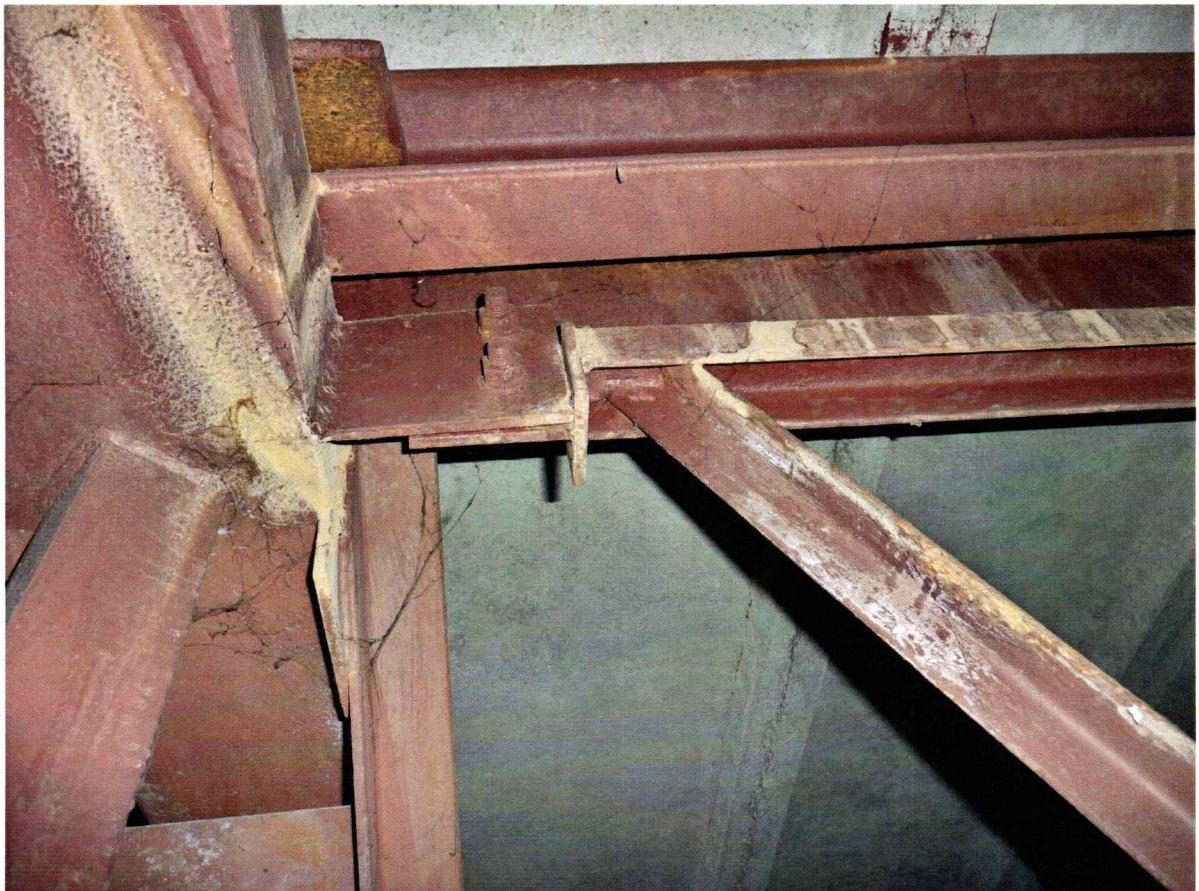
**Fot. 19** – Detal połączenia stężenia pionowego z pasem górnym na śruby
