TECHNOLOGIA PROWADZENIA PRAC DLA ELEMENTÓW ATTYKI WIEŃCZĄCEJ ELEWACJE ZAMKU KSIĄŻĄT POMORSKICH W SZCZECINIE

SZCZECIN – TORUŃ 2023

6.0. Dokumentacja fotograficzna

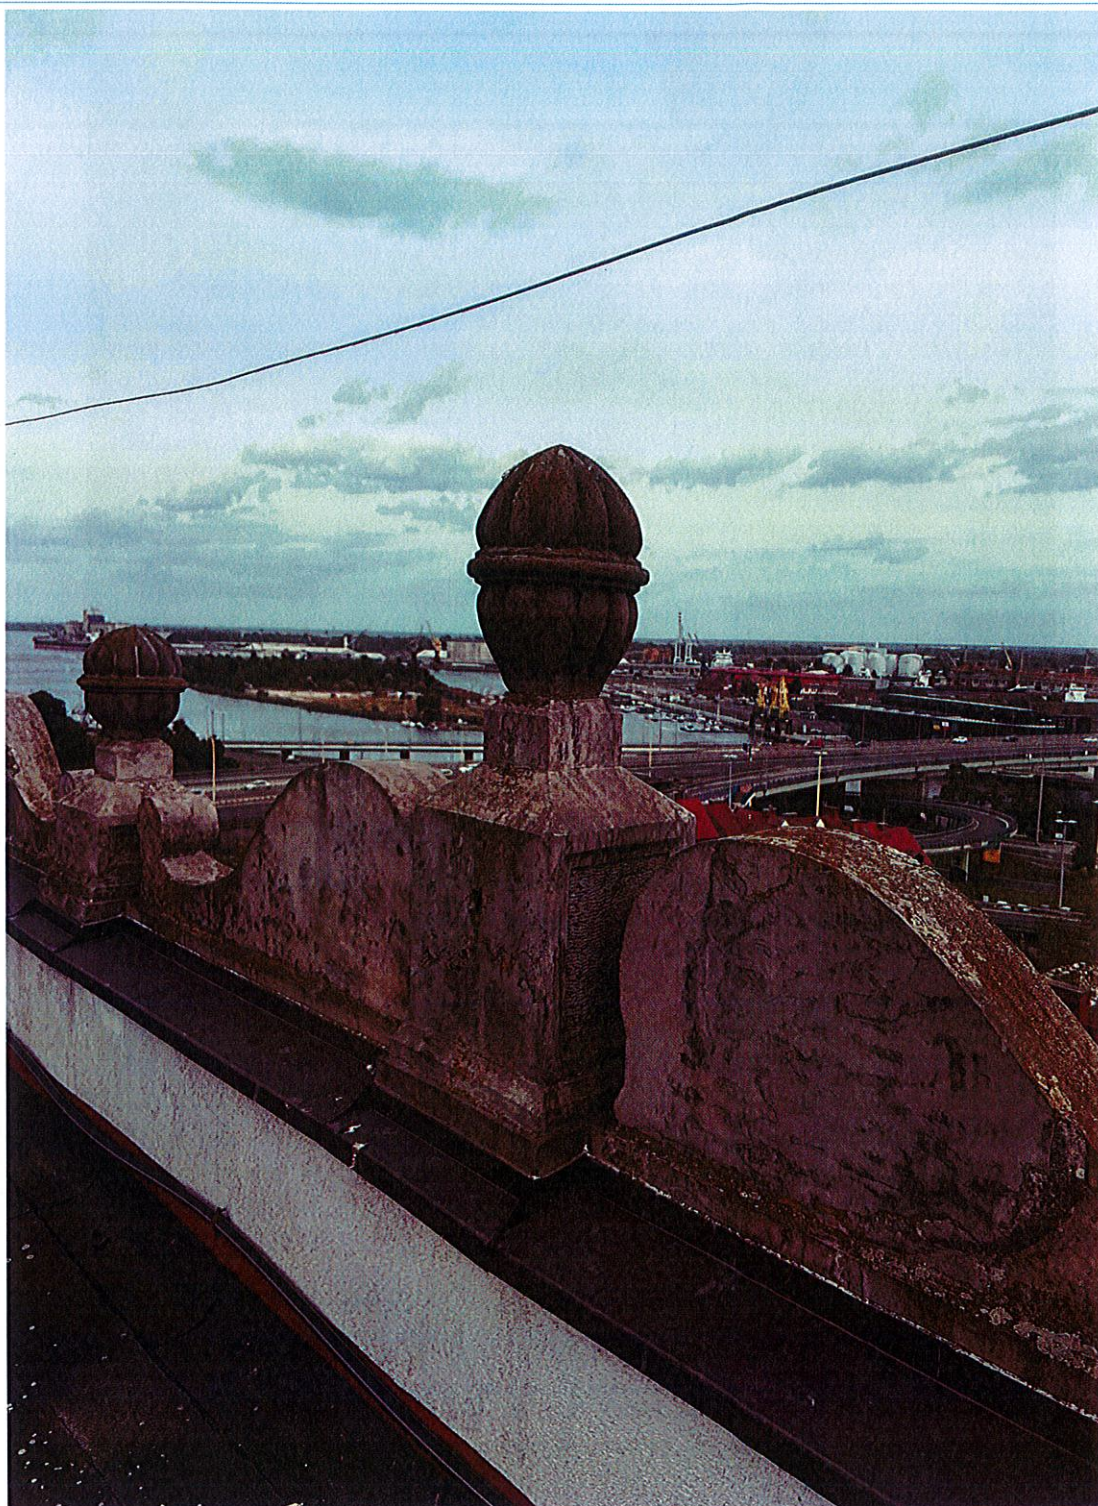
Fot. 1. Fragment kamiennej attyki wieńczącej skrzydło wschodnie – widoczne nawarstwienia mikrobiologiczne, silne zanieczyszczenia powierzchniowe oraz wtórne materiały zastosowane w pracach remontowych przy obiekcie

6. Mechaniczne usunięcie wtórnych uzupełnień, w tym spoin silikonowych oraz odspojonych, pokruszonych zapraw montażowych. Po usunięciu zapraw zaleca się dokładne sprawdzenie stanu zachowania piaskowca.

8. Dezynfekcja porażonych mikrobiologicznie miejsc kamienia przy zastosowaniu preparatu biobójczego na glony oraz grzybobójczego
9. Oczyszczenie powierzchni z zabrudzeń powierzchniowych. Metodę należy dobrać w zależności od charakteru nawarstwień.

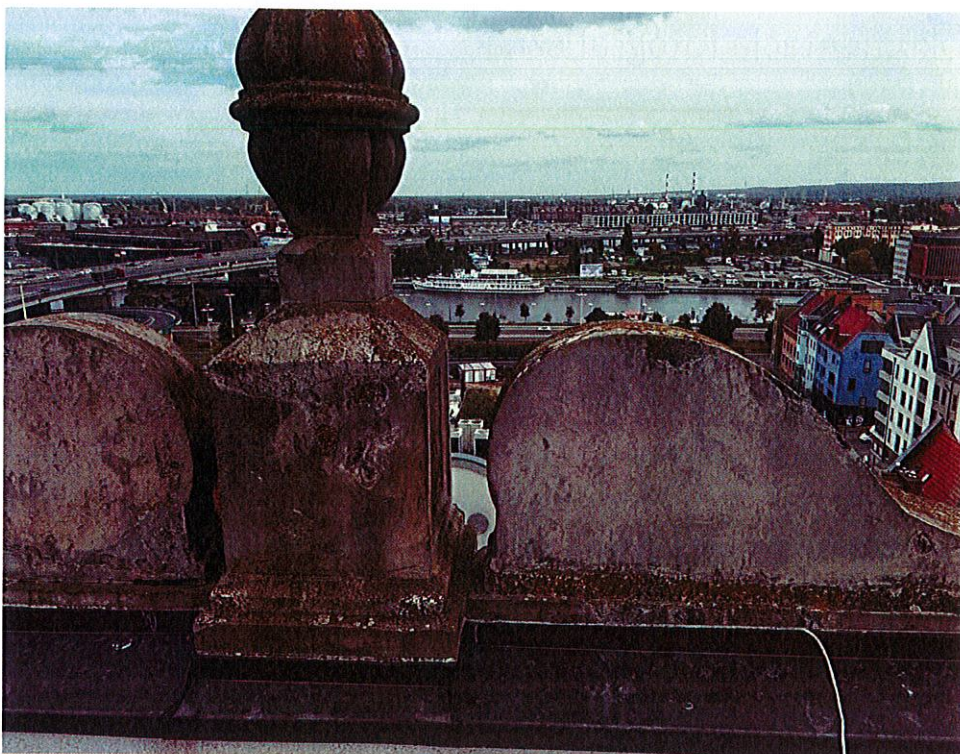
Rys. 2. Fragment kamiennej attyki wieńczącej skrzydło wschodnie – widoczne nawarstwienia mikrobiologiczne, silne zanieczyszczenia powierzchniowe, a także zniszczenia warstw powierzchniowych i ubytki kamienia

10. Podklejenie spękań i szczelin za pomocą wodnej dyspersji żywicy epoksydowej Beckopox EP 385w/56WA z utwardzaczem Beckopox EH 623w/80WA.
 11. Wykonanie uzupełnień kamienia i rekonstrukcja brakujących elementów przy użyciu mineralnych zapraw renowacyjnych Restauriermörtel

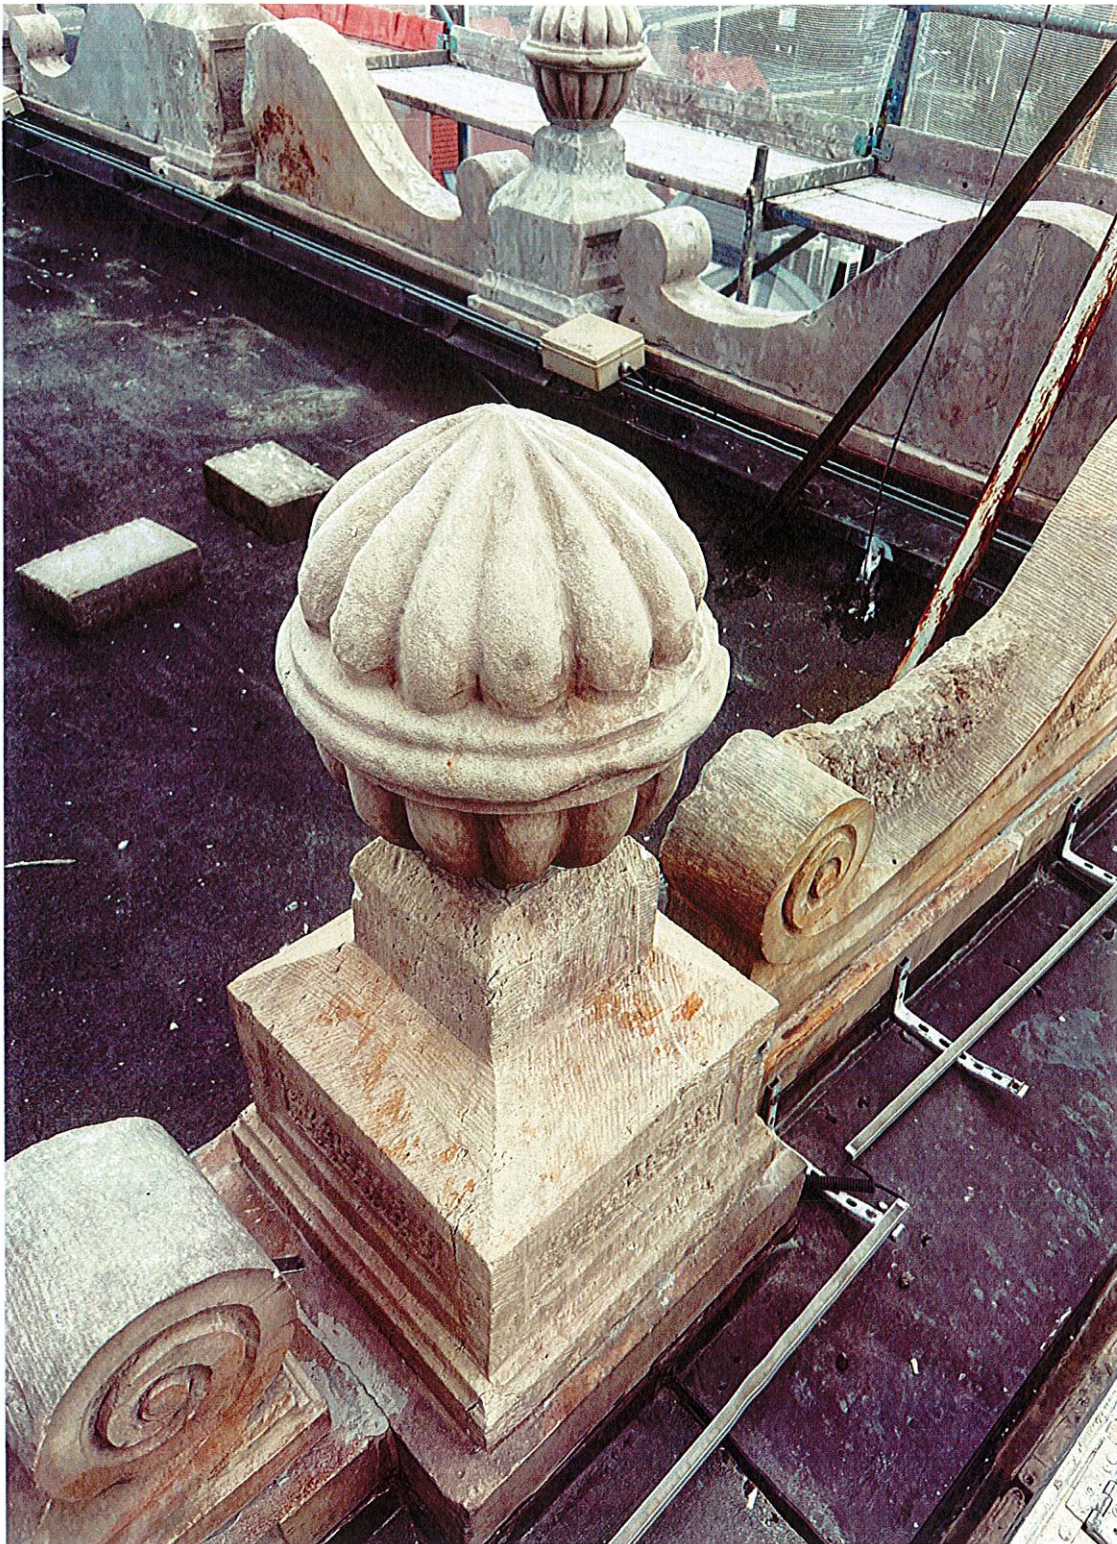
Rys. 4. Fragment kamiennej attyki wieńczącej skrzydło wschodnie – próba oczyszczania kamienia z nawarstwień mikrobiologicznych oraz zabrudzeń powierzchniowych

- a) Oczyszczanie powierzchni delikatną metodą fizykomechaniczną przy użyciu pary wodnej emitowanej pod ciśnieniem (myjka parowa) i gorącą wodą pod ciśnieniem (myjka ciśnieniowa).

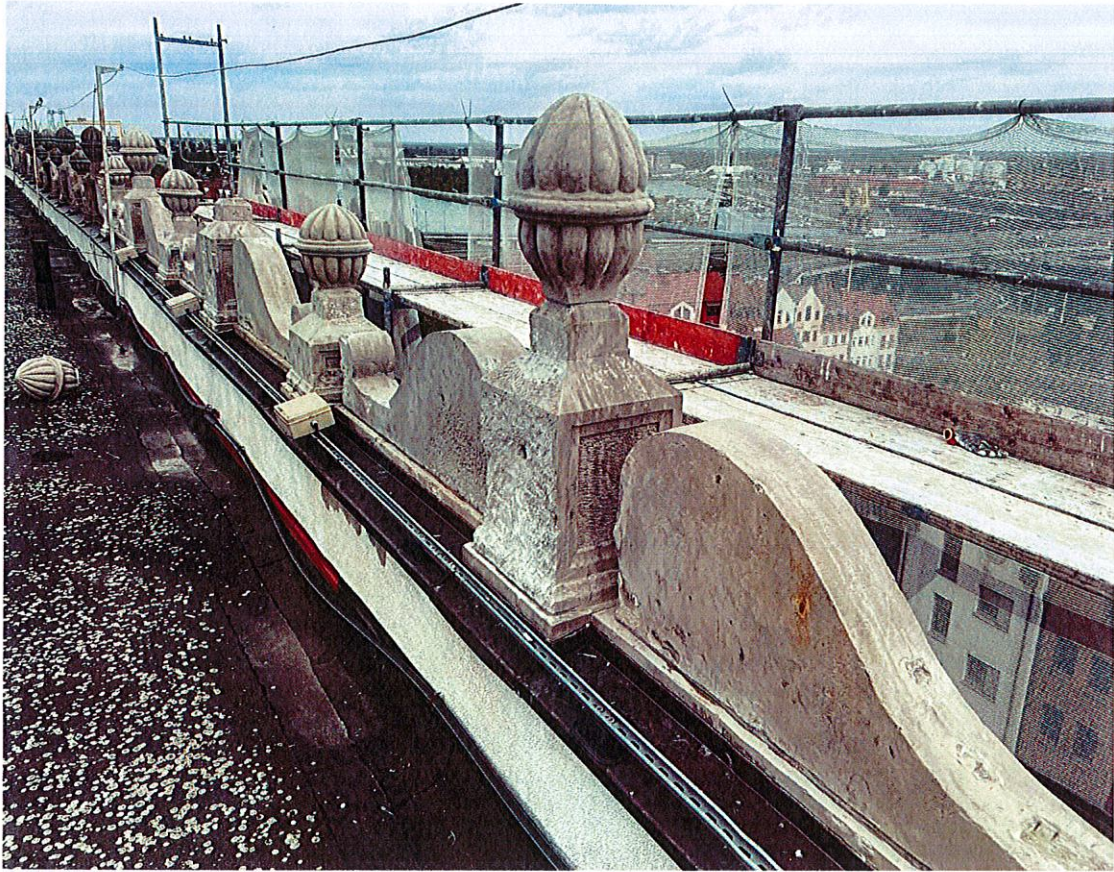
Rys. 5. Fragment kamiennej atyki wieńczącej skrzydło wschodnie – próba oczyszczania kamienia z nawarstwień mikrobiologicznych oraz zabrudzeń powierzchniowych
