**Aneks dotyczy:**

**Program Prac Konserwatorskich z dn 27.05.2022. autorstwa dr Ewy Jachnickiej dla wnętrz pawilonu XXVI, budynku gospodarczego Wojewódzkiego Szpitala dla Nerwowo i Psychicznie Chorych im. Stanisława Kryzana usytuowanego przy ul. Skarszewskiej 7 w Starogardzie Gdańskim, d/ Kocborowo.**

*ANEKS: Renowacja historycznych wnętrz pawilonu XXVI w Kocborowie***Dotyczy konserwacji zabytkowych wanien lastriko usytuowanych w pomieszczeniu pralni**

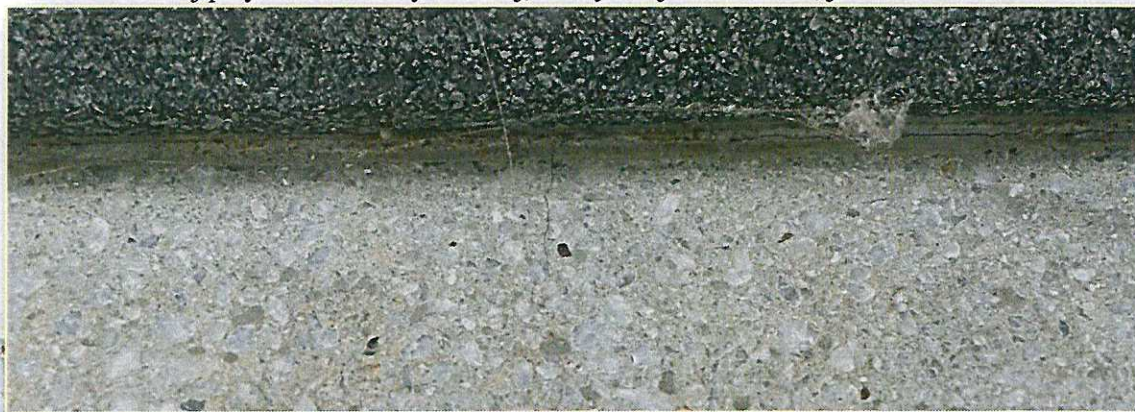
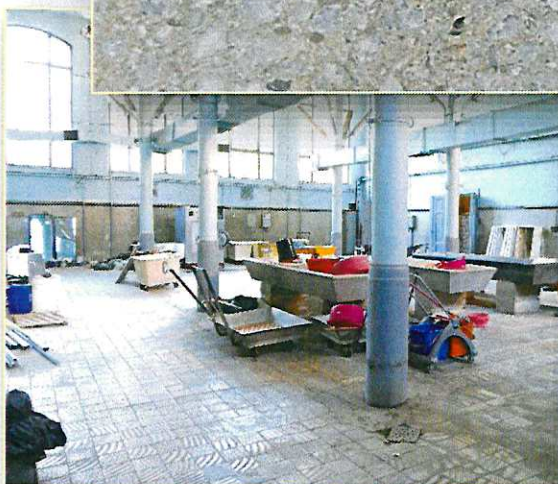
1. Poniżej przykład okładziny ściennej, identycznej materiałowo, jak odlew form wanien.

Podobieństwo materiału i koloru lastriko

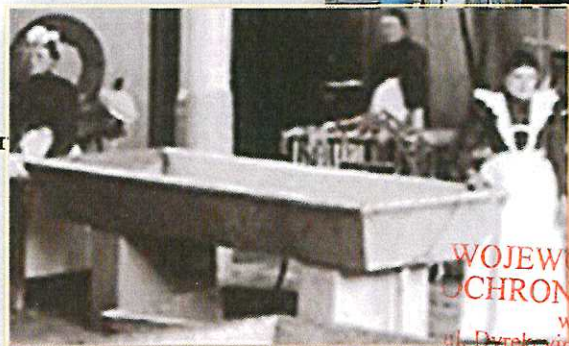
4. Fot. 1898-1900 r.

Zachowanie wanien w stanie dobrym

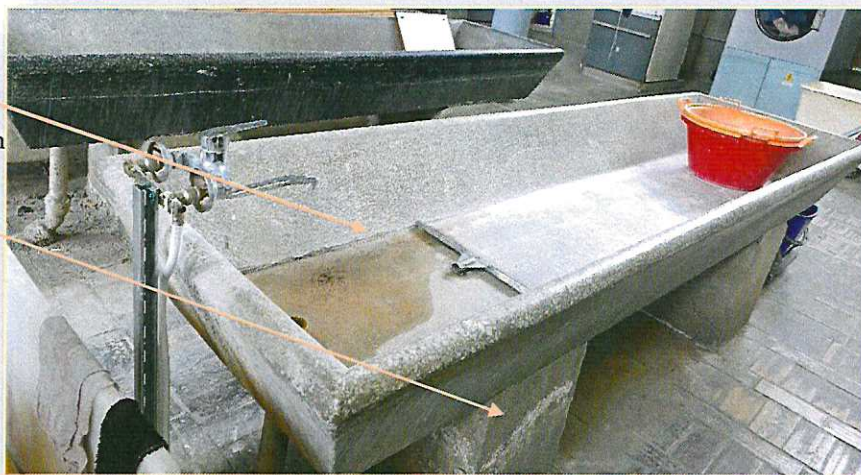
5. Widoczne: kamień kotłowy we wnętrzu wanny, a wysolenia od detergentów w dolnych częściach na wspornikach

Wanny, od początku istnienia pralni, wykorzystywane były do prania i namaczania. W związku z powyższym, na częściach wewnętrznych osadził się kamień kotłowy, a w części podpór wysolenia. To skutek stosowania detergentów.

- Przed planowanym użytkowaniem wanien dla celów terapeutycznych należy zbadać podłoże i stabilność konstrukcyjną wanien, a także sprawność ich odpływów.
- Kamień kotłowy należy usunąć chemicznie preparatami stosowanymi do konserwacji klinkieru, cegły, usuwania kamienia kotłowego i wapiennego preparatem np.: -Clean AC firmy Remmers. Jest to preparat o odczynie pH 0,8 i jest łatwo rozpuszczalny w ciepłej wodzie, a następnie wypłukiwany.
- Do usunięcia zasolenia z części podstawy można użyć np. kompresów odsalających. Może to być jedynie lignina nakładana na mokro i zdejmowana po wyschnięciu lub okład z pulpy celulozowej z mieszanej z czystym żwirem budowlanym i bentonitem – gliną jonowymienną. Kompresy zakłada się na mokro, na suche powierzchnie i zdejmuje po wyschnięciu okładu. Przed jego nałożeniem można mechanicznie zdjąć nadmiar wykrystalizowanej soli i usunąć z pomieszczenia.

- W razie konieczności wzmocnienia podłoża, czy stabilizacji, wypoziomowania wanien postępować zgodnie z zaleceniami konstruktora.
- Drobne ubytki wypełnić masą lastriko, podobną do otoczenia, o tożsamy parametrach technicznych oraz wizualnych. Ubytki wypełnić zaprawą cementową zmieszaną z kruszywem marmurowym, łamanym, modyfikowaną spoiwem akrylowym (~~np.: MOWILITH~~) w celu uplastycznienia. Można zastosować gotową zaprawę do odlewów sztukatorskich ~~ZDM 25 R firmy Atlas Złoty Wiek lub podobną~~. Po związaniu zaprawę należy szlifować mechanicznie do odpowiedniego kształtu.
- Całą wannę należy zhydrofobizować zabezpieczając przed wnikaniem wody (proces powtarzać w trakcie eksploatacji) ~~np.: Politur Lastrie, lub AKEMI Evershield, LIQUID POLISH GRANITE firmy AKEMI.~~
