**PROJEKT BUDOWLANY**  
**POSADOWIENIA I KONSTRUKCYJNEGO ZABEZPIECZENIA**  
**KAMIENNEJ KOLUMNY ZWIEŃCZONEJ KRZYŻEM**  
**WRAZ Z JEJ KONSERWACJĄ I RESTAURACJĄ**

do projektu budowlanego  
POSADOWIENIA I KONSTRUKCYJNEGO ZABEZPIECZENIA  
KAMIENNEJ KOLUMNY ZWIEŃCZONEJ KRZYŻEM  
WRAZ Z JEJ KONSERWACJĄ I RESTAURACJĄ  
w miejscowości Babin na dz. nr 571/1,  
obręb ewidencyjny 060902\_5.0001 Babin,  
jednostka ewidencyjna 060902\_5 Bełżyce,  
kategoria obiektu – X

**PROGRAM PRAC KONSERWATORSKICH DLA  
KRUCYFIKS BABIŃSKI  
MATERIALNE ŚWIADECTWO RZECZYPOSPOLITEJ BABIŃSKIEJ**

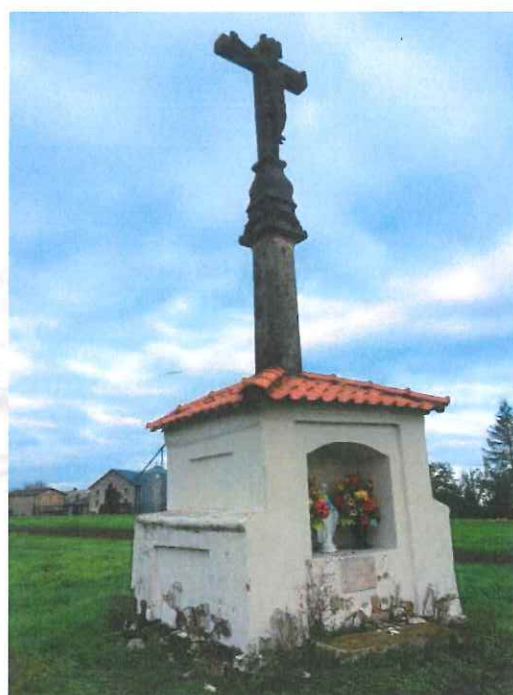
*Krucyfiks Babiński wraz z obudowaną dolną częścią w formie kapliczki. Widoczne wychylenie całości w kierunku pn/ zach. orasz dezintegracja obudowy. fot. M. Pytko*

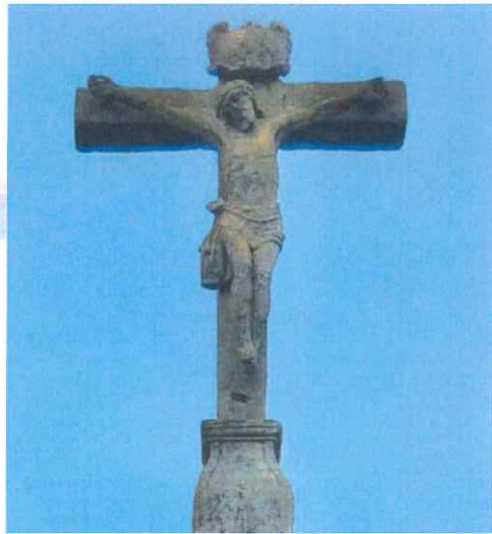
Postać Ukrzyżowanego na Krucyfiksie Babińskim.  
fot. M. Pytka

cierniowej jest przechylona w stronę prawą, oczy Chrystusa są zamknięte. Twarz ma wyraz smutku, ale i spokoju. Nad głową tablica z akronimem o silnie sfałdowanych krawędziach w charakterze jeszcze manieryzmu. Podstawą krucyfiksu jest odwrócona do góry (źle złożona po uszkodzeniach krzyża w latach 60 tych XX wieku) wieloczęściowa kielichowata głowica. Pod względem stylistycznym i rzeźbiarskim wiąże ona obiekt jeszcze z epoką manieryzmu w sztuce.

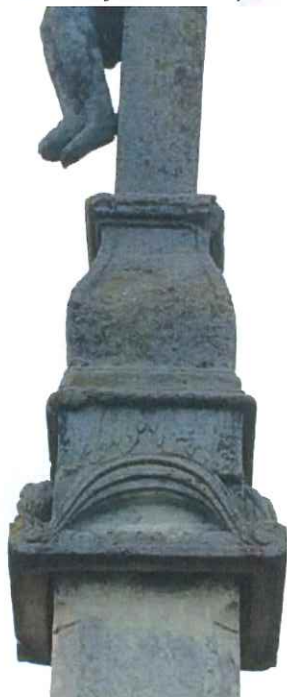
Głowica pod Krucyfiksem. fot. M.

kielich. Naroża kielicha są ścięte. Każda powierzchnia boczna kielicha rozrzeźbiona jest ornamentem akantowym mniej więcej do połowy jej wysokości. Druga połowa wysokości zasłonięta jest girlandami, przy czym girlandy są pełnoplastyczne i ażurowe, wykonane w rzeźbie pełnej.

Ażurowa girlanda frontowa oraz tylna składają się z owoców, pozostałe dwie girlandy są formą draperii. Głowica nakryta jest kapitelem stylizowanym na joński. W wolutach kapitelu zaczepione są girlandy. Kapitel dekorowany jest pasem wolic oczek. Spod głowicy wychodzi prosty kamienny trzon obiektu o

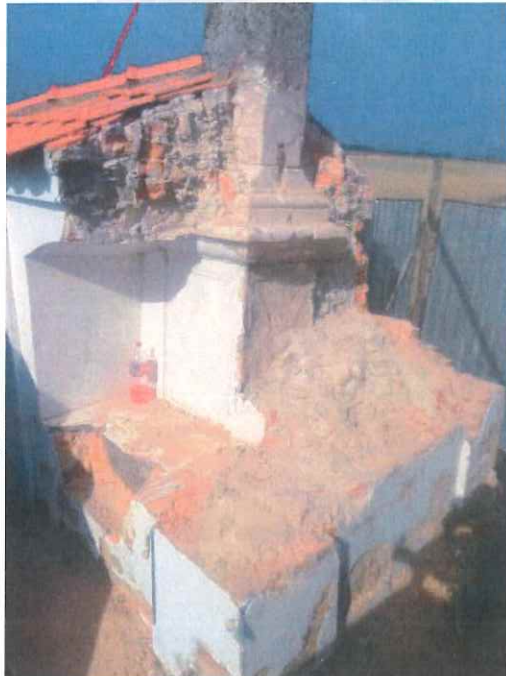
Rozbiórka obudowy podstawy krzyża. Widoczne łączenie trzonu przy pomocy klamer z bazą. Poniżej odsłonięty fragment wydatnego gzymsu oraz masywny cokół z dekoracją rzeźbiarską powierzchni ścian bocznych. Stan koniec 2023 r. fot. M. Pytko

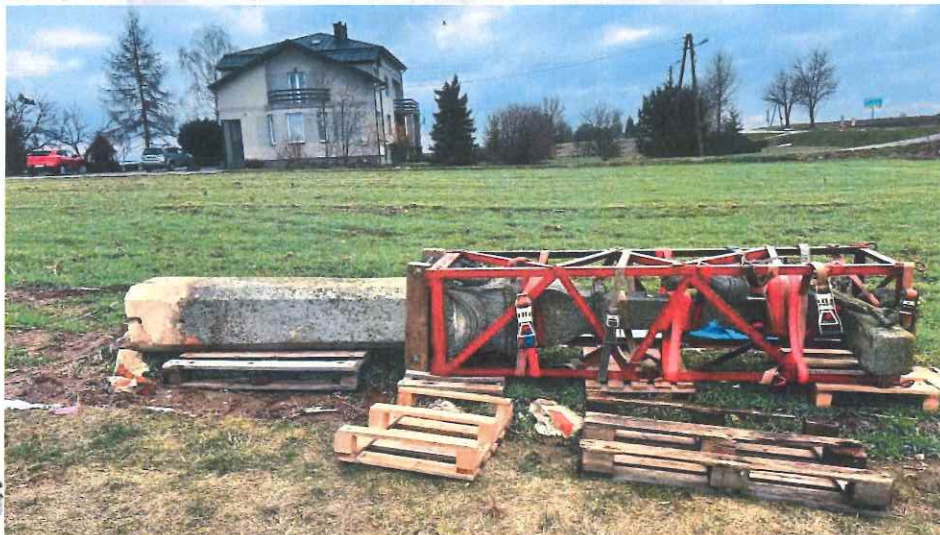
*Krucyfiks Babiński. Zdemontowany Krucyfiks wraz z trzonem oraz stalową klatką zabezpieczającą krzyż z postacią Chrystusa. Stan styczeń 2024. fot. M. Pytko*

W tym celu dokoła krucyfiksowi skonstruowano specjalną klatkę stalową stabilizującą go poprzez zamocowane do niej pasy spinające rzeźbę.

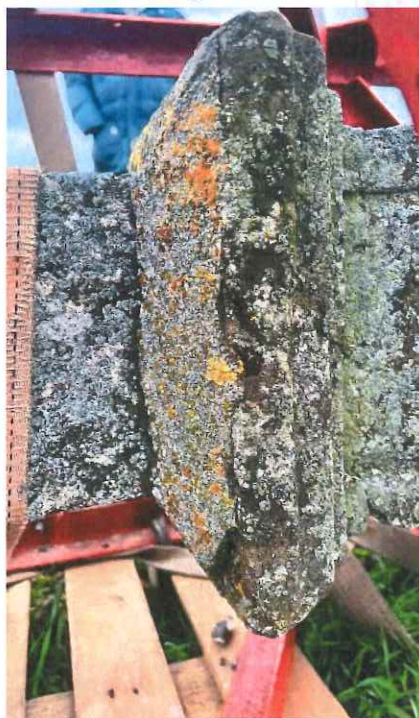
*Krucyfiks Babiński. Widoczne łączenia cementowe elementów rzeźbiarskich głowicy. fot. M. Pytko*

- całość wykonana z wapienia Pińczów
- silny rozrost biologiczny mchów, porostów oraz grzybów na całej powierzchni krucyfiksowi oraz głowicy, w przypadku trzonu rozrost jest mniejszy.
- wymycia powierzchni wapienia, zatarcie ostrości formy rzeźbiarskiej.

Ze względu na znaczny porost organiczny powierzchni obiektu, po wykonaniu dezynfekcji zaleca się oczyszczenie powierzchni w sposób mechaniczny, ręczny przy pomocy skalpeli czy skrobaków. Ciemne nawarstwienia gipsowe z powierzchni wapienia należy rozmiękczać kompresami z waty celulozowej z kw. węglanu amonu w R-R 12 % lu 12% r-r obojętnego węglanu amonowego. Rozmiękczony osad należy usunąć mechanicznie skalpelami bądź zdzierami. Uzupełniana cementowe w koniecznym zakresie należy usunąć mechanicznie. Spoinowania wykonane mlekiem cementowym, jeśli konieczne usunąć mechanicznie. Scalenia i wzmocnienia wykonane w latach 60 tych XX usuwać mechanicznie tylko kiedy proces ten jest bezpieczny dla rzeźby i nie oznacza pogłębiania i poszerzania zakresu uszkodzeń.

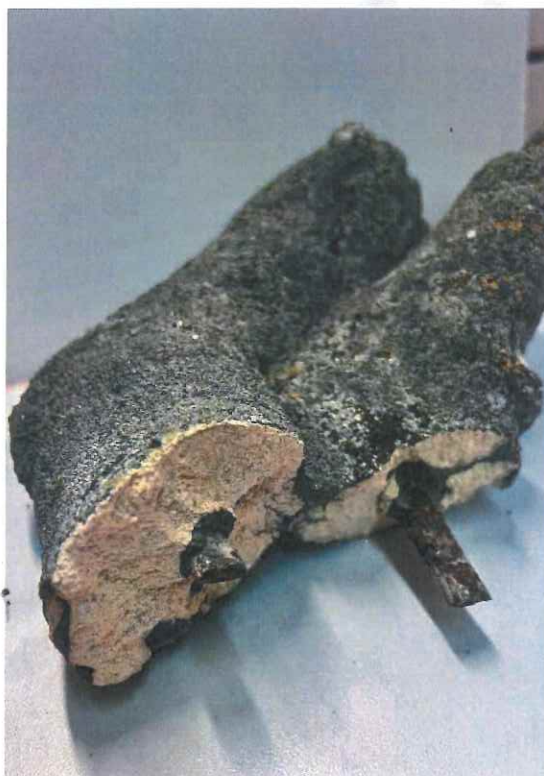
Krucyfiks Babiński. Stopy Chrystusa. Widoczne nawiercenia z umieszczonymi prętami stalowymi zalanymi mlekiem cementowym. fot. M. Pytka

prętem stalowym umieszczonym tak w krzyżu jak i stopach. Całość postaci Chrystusa jest ponawiercana z umieszczonymi wewnątrz nawierceń prętami stalowymi zalanymi mlekiem cementowym. Na głowie, pod koroną cierniową widoczne są nawiercone cztery otwory z umieszczonymi w nich prętami stalowymi zalanymi mlekiem cementowych. Pręty te przechodzącymi zapewne przez korpus. Ramiona Chrystusa także są

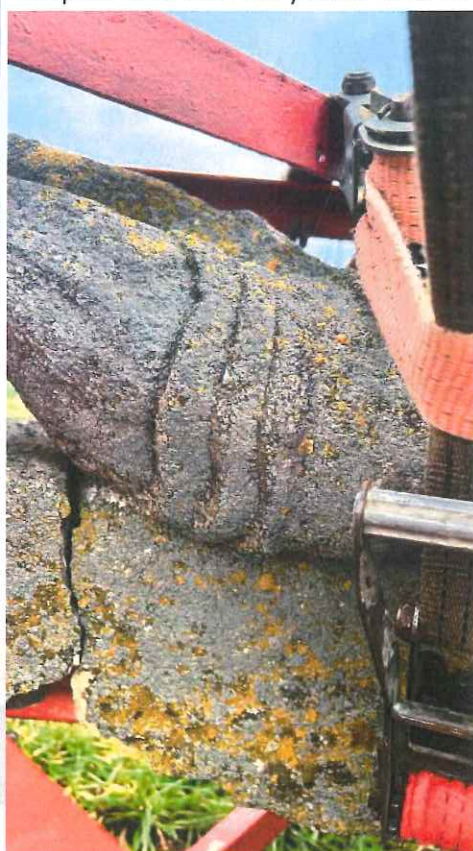
Krucyfiks Babiński. Widoczne pęknięcie krzyża w miejscu łączenia mlekiem cementowym. fot. M. Pytka

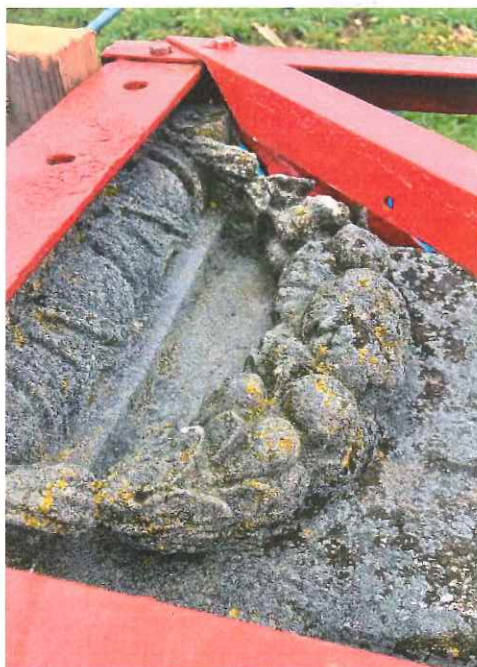
Krucyfiks Babiński. Fragment detalu rzeźbiarskiego głowicy z widocznym silnym rozrostem biologicznym fot. M. Pytka

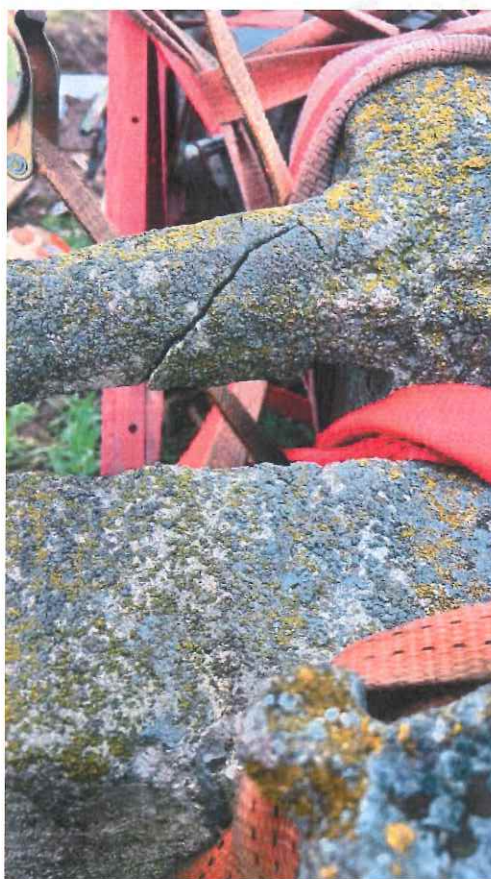
nawiercone, z wprowadzonymi do nich prętami stalowymi zalanymi mlekiem cementowym. Widoczne są częściowe rekonstrukcje formy przedramion oraz dłoni wykonane w masie cementowej. Dłonie mocowane są do krzyża stalowymi bolcami.

Krucyfiks Babiński. Widoczne spękania ramion Chrystusa. fot. M. Pytko

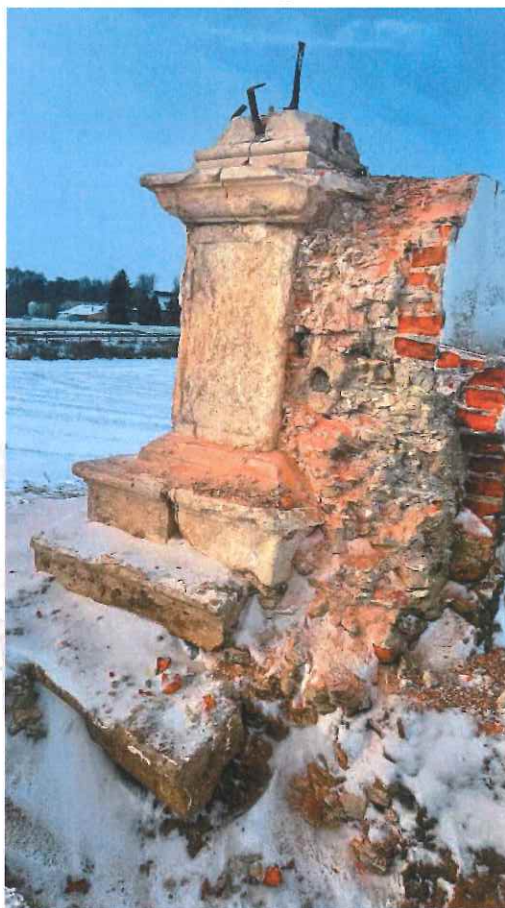
konstrukcyjne na klamry szczepiające ją z trzonem. W samym trzonie wywiercony jest otwór szerokości 8 cm i głębokości 43 cm. Baza jest pęknięta na pół w układzie

Krucyfiks Babiński. Widok pierwotnego założenia podstawy krzyża w trakcie odsłaniania. Widoczne klamry spajające oraz trzpień mocujący trzon. Stan zachowania gzymsu oraz trzy poziome schody. Widoczny jest także rumosz obudowy. Stan koniec 2023 r. fot. M. Pytko

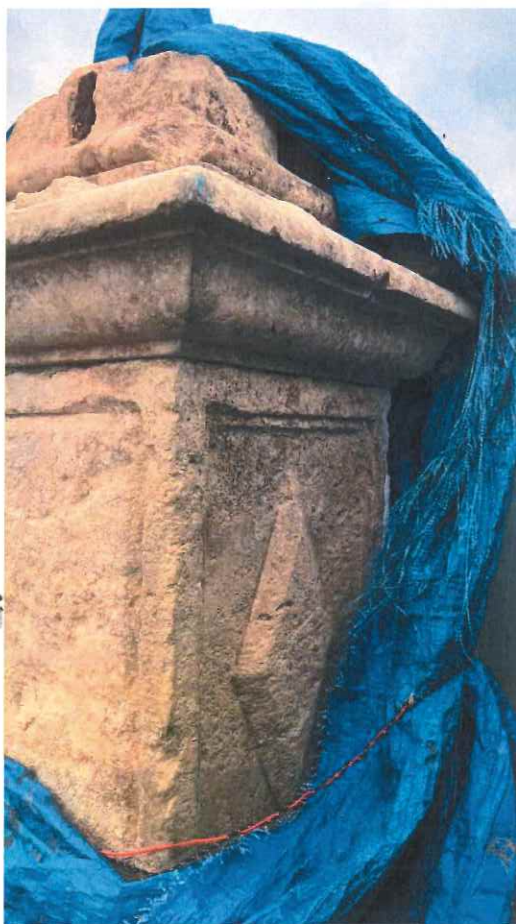
Krucyfiks Babiński. Widok strony lewej z zachowaną w najlepszym stanie dekoracją rzeźbiarską. Stan koniec 2023 r. fot. M. Pytka

strona frontowa i strona lewa posiadają bardzo czytelną dekorację w postaci rombów w bordiurach o tyle strona prawa nie jest czytelna i będzie wymagała rozpoznania. Stan zachowania powierzchni jest różny w zależności od strony cokołu. Najlepiej zachowana jest powierzchnia strony lewej, gdzie zarówno rysunek detalu jest ostry jak i płaszczyzny są gładkie z małą ilością wżerów i wykruszeni. Opracowanie rzeźbiarskie strony frontowej jest czytelne, jednakże stronę tą pokrywają powłoki malarskie. Spod powłok uwidaczniają się liczne zagłębienia powierzchni, wżery i nierówności świadczące o degradacji kamienia. Powierzchnia opracowania rzeźbiarskiego strony lewej jest w złym stanie. Całość jest mocno uszkodzona korozją solną przez co zatracona jest szczegółowość opracowania. Oryginalna gładka powierzchnia

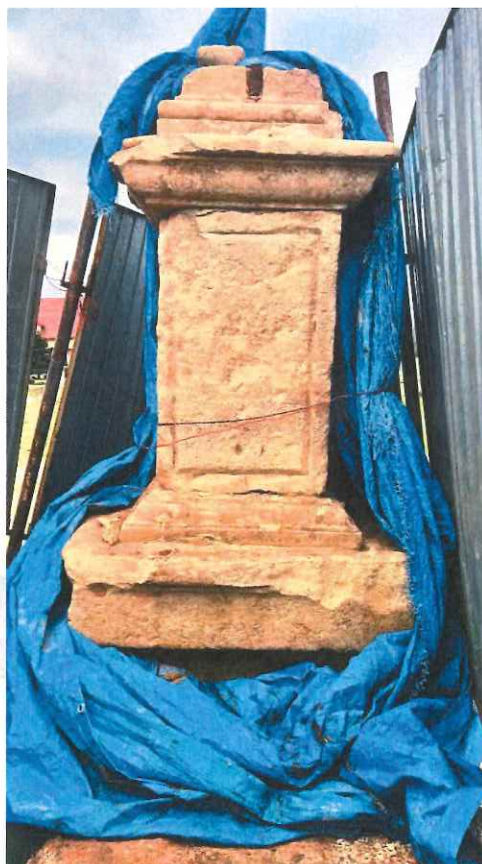
uszkodzenia, odpryski i drobne pęknięcia. Baza spoczywa na wydatnym, mocno rozbudowanym gzymsie. Podobnie jak baza gzyms jest pęknięty na pół w tej samej linii co baza, z lekkim przemieszczeniem. Forma gzymsu jest czytelna, jednakże występują znaczne uszkodzenia mechaniczne jego formy szczególnie w części tylnej. Powierzchnia jest nadal gładka. Na powierzchni gzymsu obserwuje się korozję solną. Odstonięty spod obudowy masywny cokół posiada opracowanie rzeźbiarskie na każdej ze stron. O ile

Krucyfiks Babiński. Widok tyłu cokołu z gzymsem, bazą, podstawą oraz pierwszym poziomem schodów. Stan koniec 2023 r. fot. M. Pytka

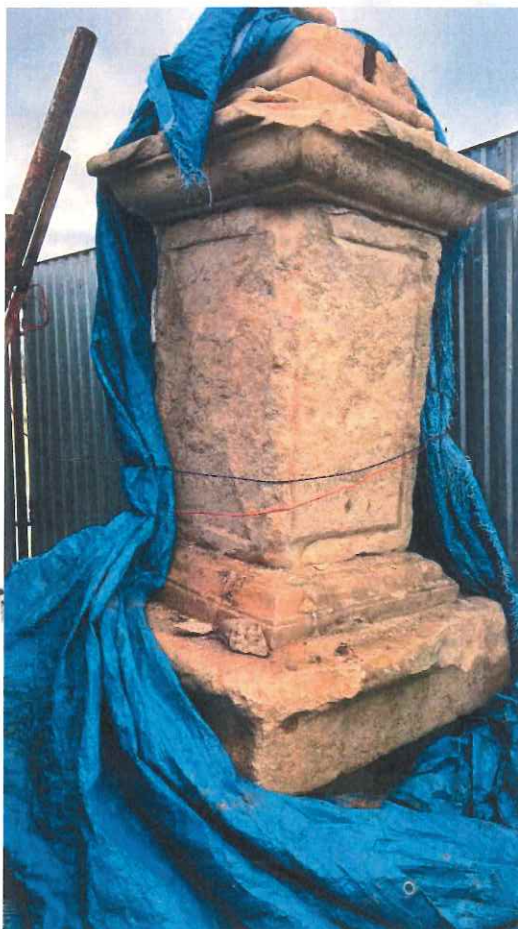
wielu miejscach złuszcza się. Powierzchnia jest nie równa, z licznymi ubytkami. Bordiura z półwałka jest zniszczona, w części dolnej spękana i odspojona. W najgorszym stanie zachowania jest powierzchnia strony tylnej. Opracowanie rzeźbiarskie na tej stronie czytelne jest w bardzo małym stopniu. Powierzchnia jest mocno uszkodzona, złuszczone. Jest spękana z licznymi głębokimi wżerami. Na całości cokołu obserwuje się krystalizację solną. Podstawa cokołu zachowana jest

Krucyfik Babiński. Widok cokołu po odstąpieniu. Widoczny bardzo zły stan zachowania dekoracji rzeźbiarskiej na powierzchni tylnej oraz prawej. Widoczne głębokie uszkodzenia bordiur, ubytki formy gzymsu oraz pierwszego stopnia schodów. Całość mocno przechylona. Stan koniec 2023 r. fot. M. Pytka

Uzupełnienia w obrębie uszkodzeń powierzchni wapienia Pińczów wykonać masami mineralnymi w proporcjach 1- 3, gdzie 1 to cement biały a 3 to kruszywo węglanowe (mielony węglan wapnia i mączki marmurowe), do masy zarobowej zaleca się dodatek Primalu Ac33 lub Haftfest lub inne w roztworze z wodą w stosunku 5 części wody na 1 część Primalu/ Haftfest/ inne. Sezonować. Rekonstrukcję powierzchni elementów wykonanych z wapieni zbitych należy wykonać poprzez jej polerowanie aż do wydobycia formy oraz poleru. W przypadku głębokich i bardzo rażących ubytków powierzchni należy wykonać uzupełnienia na bazie żywicy Eurostac z dodatkiem mielonego węglanu wapnia i maczek marmurowych (proporcja nawet 1:12) Barwienie do kolorystyki kamienia wykonać w masie pigmentami mineralnymi (przy niedostatecznym wymyciu pozostałości r-r podchlorynu wapnia możliwa jest zmiana kolorystyki zapraw względem oczekiwanych). W przypadku dużych ubytków zaleca się flekowanie wklejane na żywicę redyspergowaną Bekopox lub podobną. Łączenie poszczególnych elementów wykonać, jeśli konieczne sztyftami włókna węglowego wklejanych w przygotowane gniazda żywicą redyspergowaną. Brakujące elementy należy rekonstruować w oparciu o oryginalny wzorec i wymiary, w materiale identycznym jak oryginał.

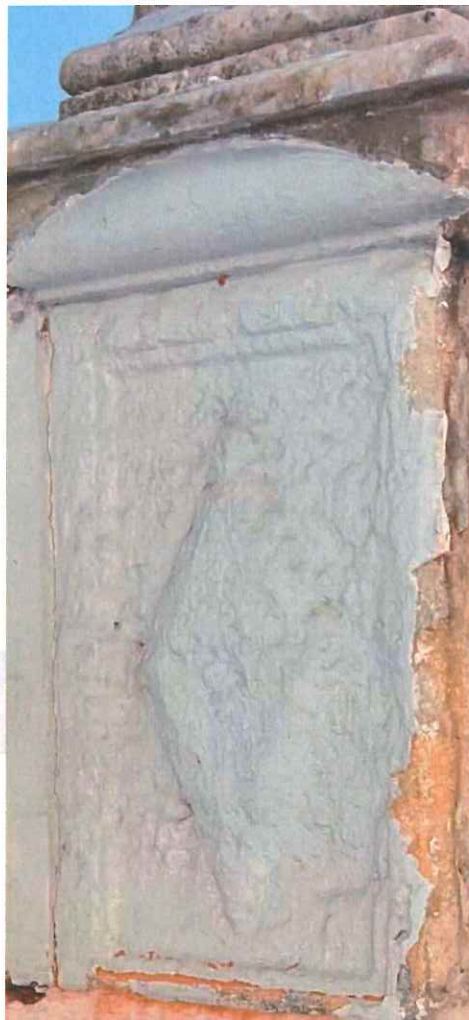
w całości w stanie dobrym. Forma jest dobrze czytelna. Występują drobne ubytki powierzchni oraz w narożniku prawym tylnym widoczne jest pęknięcie. Powierzchnia zabrudzona. Zachowane są trzy poziome schodów, przy czym pełny przebieg występuje tylko w przypadku stopnia górnego, bezpośrednio pod podstawą cokołu. Stan zachowania jest dostateczny, acz występują liczne mechaniczne uszkodzenia, w tym ubytki formy półwałka w części tylnej na trzecim stopniu. W przypadku stopnia drugiego stan zachowania jest dużo gorszy. Przebieg jest czytelny z trzech stron.

Krucyfik Babiński. Widok pierwotnego założenia architektonicznego podstawy krzyża. Stan zachowania dekoracji rzeźbiarskiej ściany frontowej. Widoczne warstwy powłok malarskich oraz uszkodzona powierzchnia opracowania. Stan koniec 2023 r. fot. M. Pytka

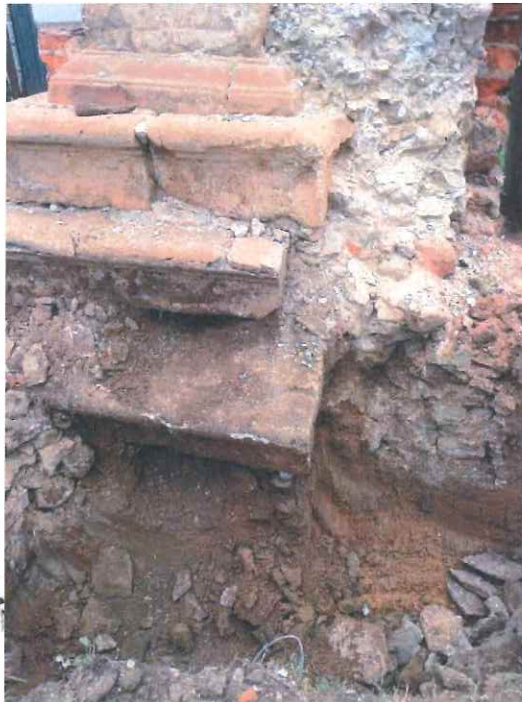
Krucyfiks Babiński. Widok odsłoniętych trzech poziomów schodów. Widoczny jest także rumosze obudowy. Stan koniec 2023 r. fot. M. Pytka

zachowanych częściach występują liczne mechaniczne uszkodzenia powierzchni. Widoczne są rozwarstwienia kamienia, wżery oraz łuski luźno zalegające na powierzchni. Trzeci, najniższy poziom schodów jest zachowany w stanie najgorszym. Poziom ten w większości przebiegu wciąż znajduje się w gruncie. Z badań sondażowych stwierdzono że podobnie jak w przypadku stopnia środkowego dolny stopień występuje z trzech stron. Po stronie tylnej jest on usunięty. Elementy stopnia dolnego są rozjechane. Pierwotnie łączone były klamrami których obecnie nie ma. Zachowane są gniazda pod klamry. Stopień ten nie posiada żadnej podbudowy i położono jest bezpośrednio na gruncie. Stan

zachowania kamienia jest zły. Kamień jest namoknięty, miękki i łatwo się cukrzy. Widoczne są liczne spękania, łuski oraz wżery. Na powierzchniach brak jest poleru oraz gładkiej powierzchni. Prawdopodobne jest że brakujące elementy schód poziomu drugiego i trzeciego złożone są przed Krzyżem jako

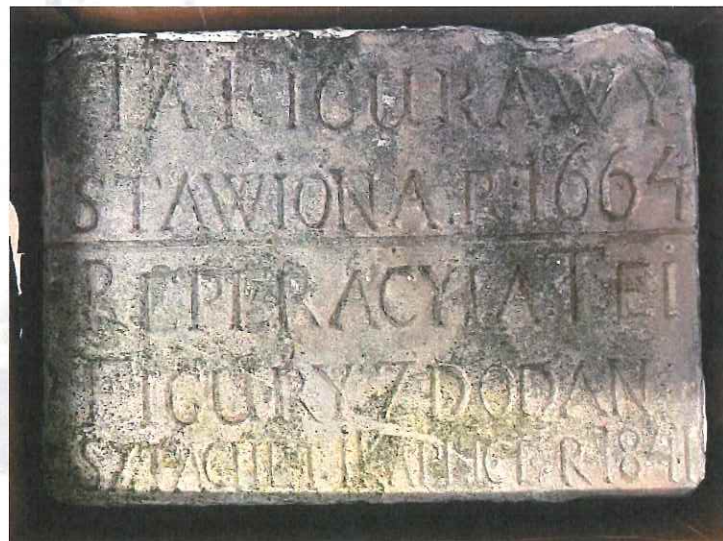
Krucyfiks Babiński. Blok wapienia z kutym napisem dotyczącym datowania obiektu a także prowadzonej naprawy z roku 1841. Stan koniec 2023 r. fot. M. Pytka
