# **PROJEKT BUDOWLANY**

**Nazwa zamierzenia budowlanego :** Remont tarasu i elewacji frontowej w obrębie westybulu pałacu Radziwiłłów w Balicach k. Krakowa z programem prac konserwatorskich i przebudową instalacji elektrycznej w zakresie ogrzewania wpustów odprowadzających wody opadowe z tarasu.

**STRONA TYTUŁOWA PROJEKTU ARCHITEKTONICZNO-BUDOWLANEGO**

**STRONA TYTUŁOWA PROJEKTU TECHNICZNEGO**

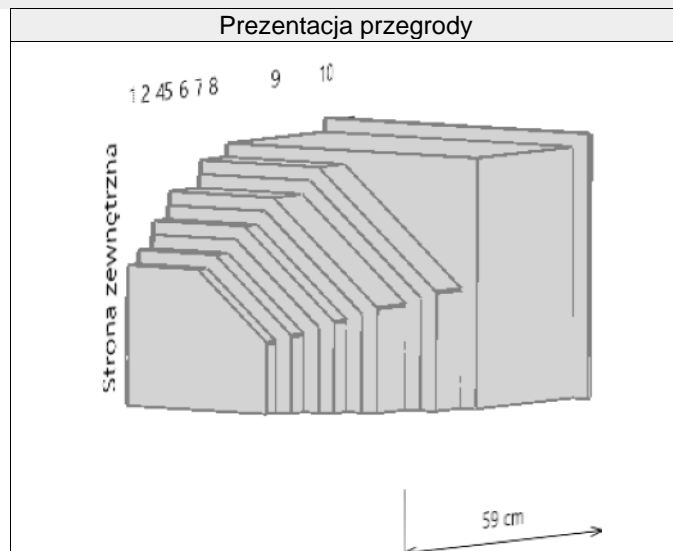
Współczynnik przenikania ciepła (zgodnie z PN-EN ISO 6946:2008)  
Analiza ciepłno-wilgotnościowa (zgodnia z PN-EN ISO 13788:2003)

Tabela – prezentacja warstw przegrody

Nr	Nazwa materiału	d [cm]	$\lambda$ [W/m·K]	R [K·m²/W]
	$R_{si}$			0,10
1	Piaskowiec-płyty kamienne	3,00	2,20	0,01
2	Warstwa powietrzna/wspornik tarasowy regulowany	4,00	0,20	0,16
3	Folia	0,10	0,17	0,01
4	Beton zwykły zbrojony	4,00	1,00	0,04
5	Folia	0,10	0,17	0,01
6	Płyty izolacyjne KINGSPAN Therma TR 26	9,00	0,02	4,09
7	Folia	0,10	0,17	0,01
8	Beton zwykły,	8,00	1,00	0,08
9	Istniejące wypełnienie	30,00	0,15	2,00
10	Tynk cementowo-wapienny	1,00	0,82	0,01
	$R_{se}$			0,04
	$\Sigma$	59,30		6,55

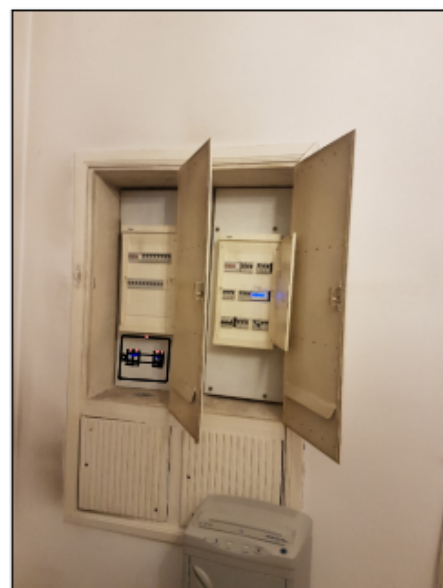
Dla instalacji ogrzewania wypustów dachowych zaprojektowano tablicę rozdzielczą natynkową TR o wymiarach 282mm x 377mm o głębokości 99mm. Rozdzielnię należy zabudować w istniejącej wnęce przeznaczonej dla instalacji elektrycznych pod istniejącą tablicą rozdzielczą zgodnie ze schematem i fotografią umieszczoną poniżej:
