STAN ISTNIEJĄCY

Opiekun:	BUDYNEK DYDAKTYCZNY "B" UNIWERSYTETU EKONOMICZNEGO W POZNANIU AL. NIEPODLEGŁOŚCI 12, 61-857 POZNAŃ		
	PROJEKT EKSPERTYZA TECHNICZNA STANU OCHRONY PRZECIWOPOŻAROWEJ W TRYBIE: - § 2 ust. 3a i 4 rozp. z 12 kwietnia 2002 (Dz. U. nr 75, poz. 690 ze zmianami).		
Termin:	Nazwa rysunku: ELEVACJA POŁUDNIOWA OD DZIEDZIŃCA		
Opracował:			Nr rys. 13
			Skala: 1:100
Opracował:			Grudzień 2017

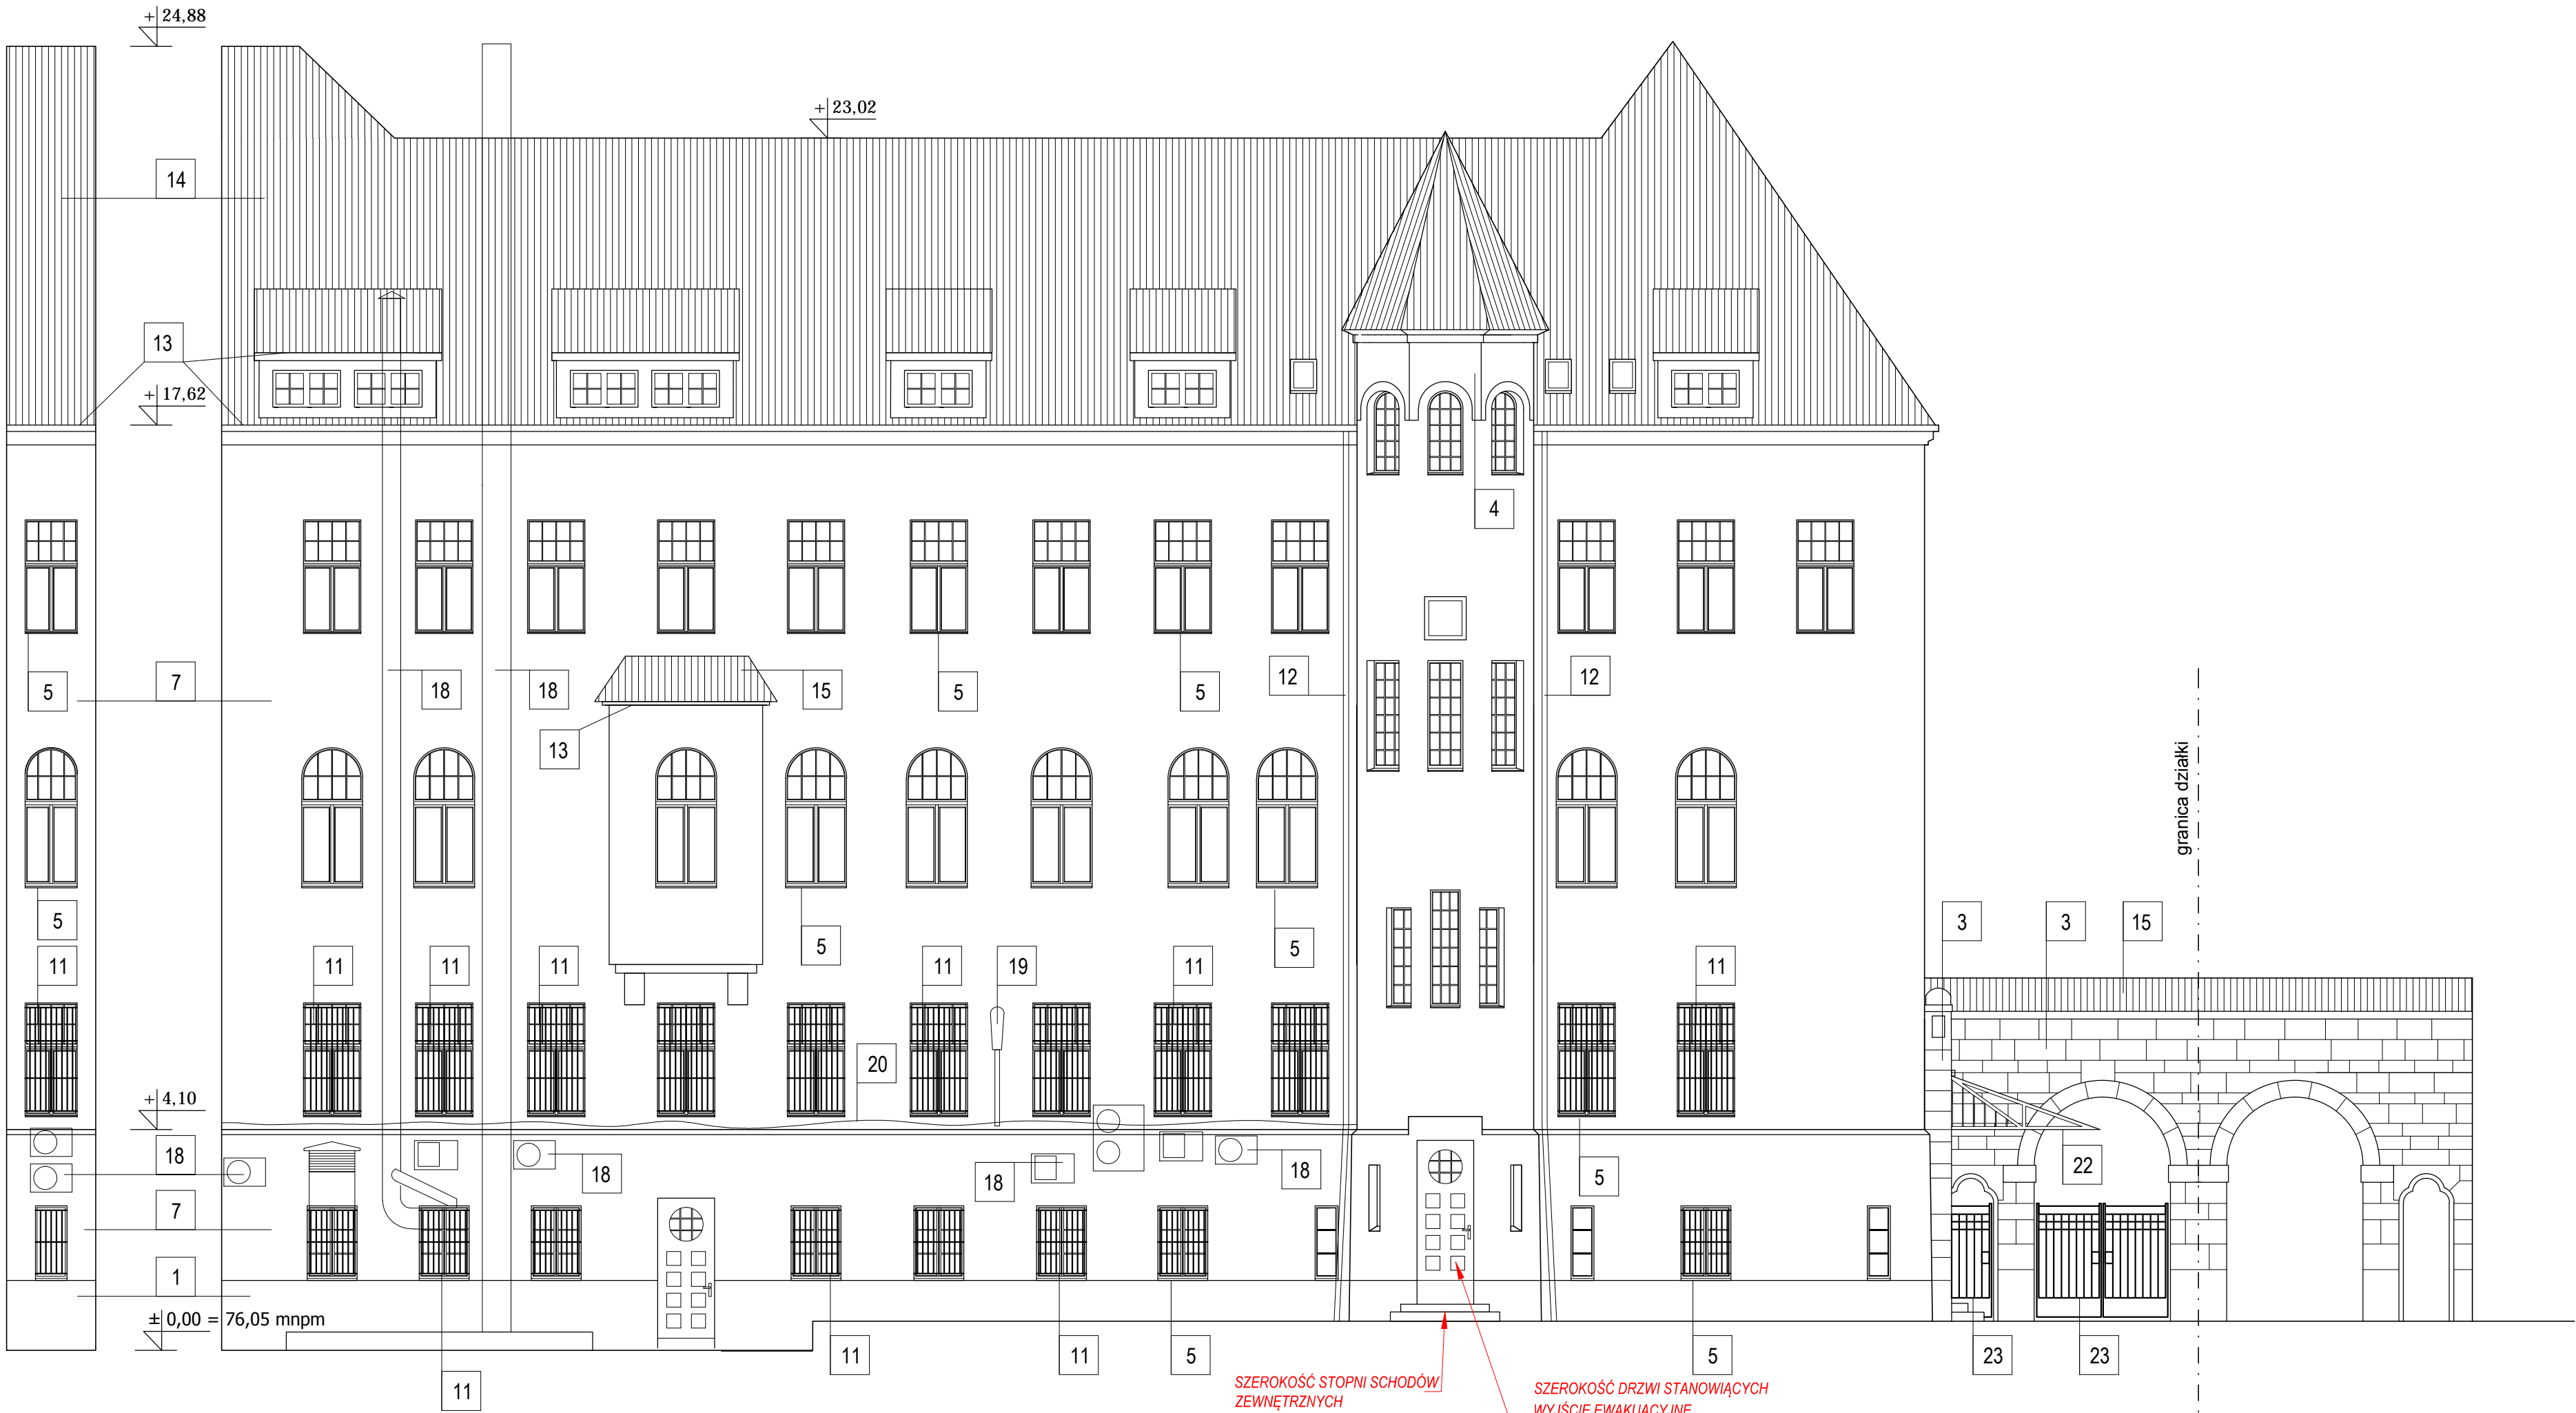
COKÓŁ  
stan istniejący - średniokrystaliczny granitoid barwy białoszarej, z pojedynczymi szlamami diorytoidu oraz żyłami pegmatytu, pokryty ciemnymi nawarstwieniami brudu i sadzy.
- 3

OKŁADZINA KAMIENNA ELEWACJI  
stan istniejący - piaskowiec kwarcowy, średnio-, równoziaisty, pokryty patyną koloru ciemnoszarego. Piaskowiec na świeżym przełamie jest barwy jasnożółto-popielatej z widocznymi licznymi białymi plamkami minerałów ilastych. Bloki pokrywa czarny nalot zanieczyszczeń - sadzy. Pojedyncze uzupełnienia zostały wykonane z piaskowca bardzo drobnoziaistego o barwie jasnoszarej.
- 4

DETALE KAMIENNE  
stan istniejący - piaskowiec kwarcowy, średnio-, równoziaisty, pokryty patyną koloru ciemnoszarego. Piaskowiec na świeżym przełamie jest barwy jasnożółto-popielatej z widocznymi licznymi białymi plamkami minerałów ilastych. Bloki pokrywa czarny nalot zanieczyszczeń - sadzy. Pojedyncze uzupełnienia zostały wykonane z piaskowca bardzo drobnoziaistego o barwie jasnoszarej.
- 5

PARAPETY OKIENNE  
stan istniejący - parapety oryginalne wykonane z dużych płyt łupka bazaltowego. Widoczne są silne rozwarstwienia sedymentacyjne. W oknach przyziemia od strony ul. Św. Marcin oryginalne parapety bazaltowe zastąpiono wtórnymi płytami z polerowanego granitoidu Gabro. W ścianach szczytowych i na dziedzińcu parapety z blachy.
- 6

FRAGMENTY DEKORACJI WIEŻY  
stan istniejący - technika tynkarska, drobnoziaista zaprawą cementowo-wapienną zatartą na gładko. Uproszczone, wtórne detale imitują drobnoziaisty piaskowiec.
- 7

OKŁADZINA ELEWACJI - TYNK  
stan istniejący - pierwotne, jasne, imitujące okładzinę kamienną tynki wapienno cementowe o zróżnicowanej fakturze (szorstka terabona ścian prostych i gładkie obramowania okien) na całości elewacji pokryte wtórnym, cementowym fakturalnym tynkiem barankowym, zakrywającym pierwotny wystrój architektoniczny.
- 8

RURY SPUSTOWE Z BLACHY TYTAN-CYNK  
stan istniejący - bardzo dobry, niedawno wymieniono
- 13

OPIERZENIA Z BLACHY TYTAN-CYNK  
stan istniejący - opierzenia dachu bardzo dobre, niedawno wymieniono, natomiast pozostałe opierzenia gzymsów, balkonów i daszków pośrednich w złym stanie technicznym.
- 14

STARA DACHÓWKA CERAMICZNA  
stan istniejący - dachówkę pokrywa czarny nalot zanieczyszczeń - sadzy.
- 18

WTÓRNE KRATY OKIENNE
  - Usunięcie wtórnych krat okiennych lub wymiana na nowe wykonane na wzór oryginalnych.
- 12

KANAŁY I URZĄDZENIA WENTYLACYJNE  
zaleca się kompleksowe rozwiązanie problemu kanałów i klimatyzatorów - poprzez scentralizowane jednostki na terenie dziedzińca - rozwiązanie to uwolni elewację od szpecących elementów
- 19

OPRAWA OŚWIETLENIOWA  
projektuje się wymianę
- 20

PRZEWODY ELEKTRYCZNE  
projektuje się umieszczenie w bruzdzie ściany zewnętrznej
- 22
