KATEGORIA ZAGROŻENIA LUDZI ZL II / ZL III

Opiek:	BUDYNEK DYDAKTYCZNY "B" UNIWERSYTETU EKONOMICZNEGO W POZNANIU AL. NIEPODLEGŁOŚCI 12, 61-857 POZNAŃ	
	PROJEKT EKSPERTYZA TECHNICZNA STANU OCHRONY PRZECIWPOŻAROWEJ W TRYBIE: - § 2 ust. 3a i 4 rozp. z 12 kwietnia 2002 (Dz. U. nr 75, poz. 690 ze zmianami).	
Temat:	Nazwa rysunku: ELEWACJA POŁUDNIOWA I WSCHODNIA OD DZIEDZINCA	
Opracował:	Nr rys. 12	
	Skala: 1:100	
Opracował:	Grudzień 2017

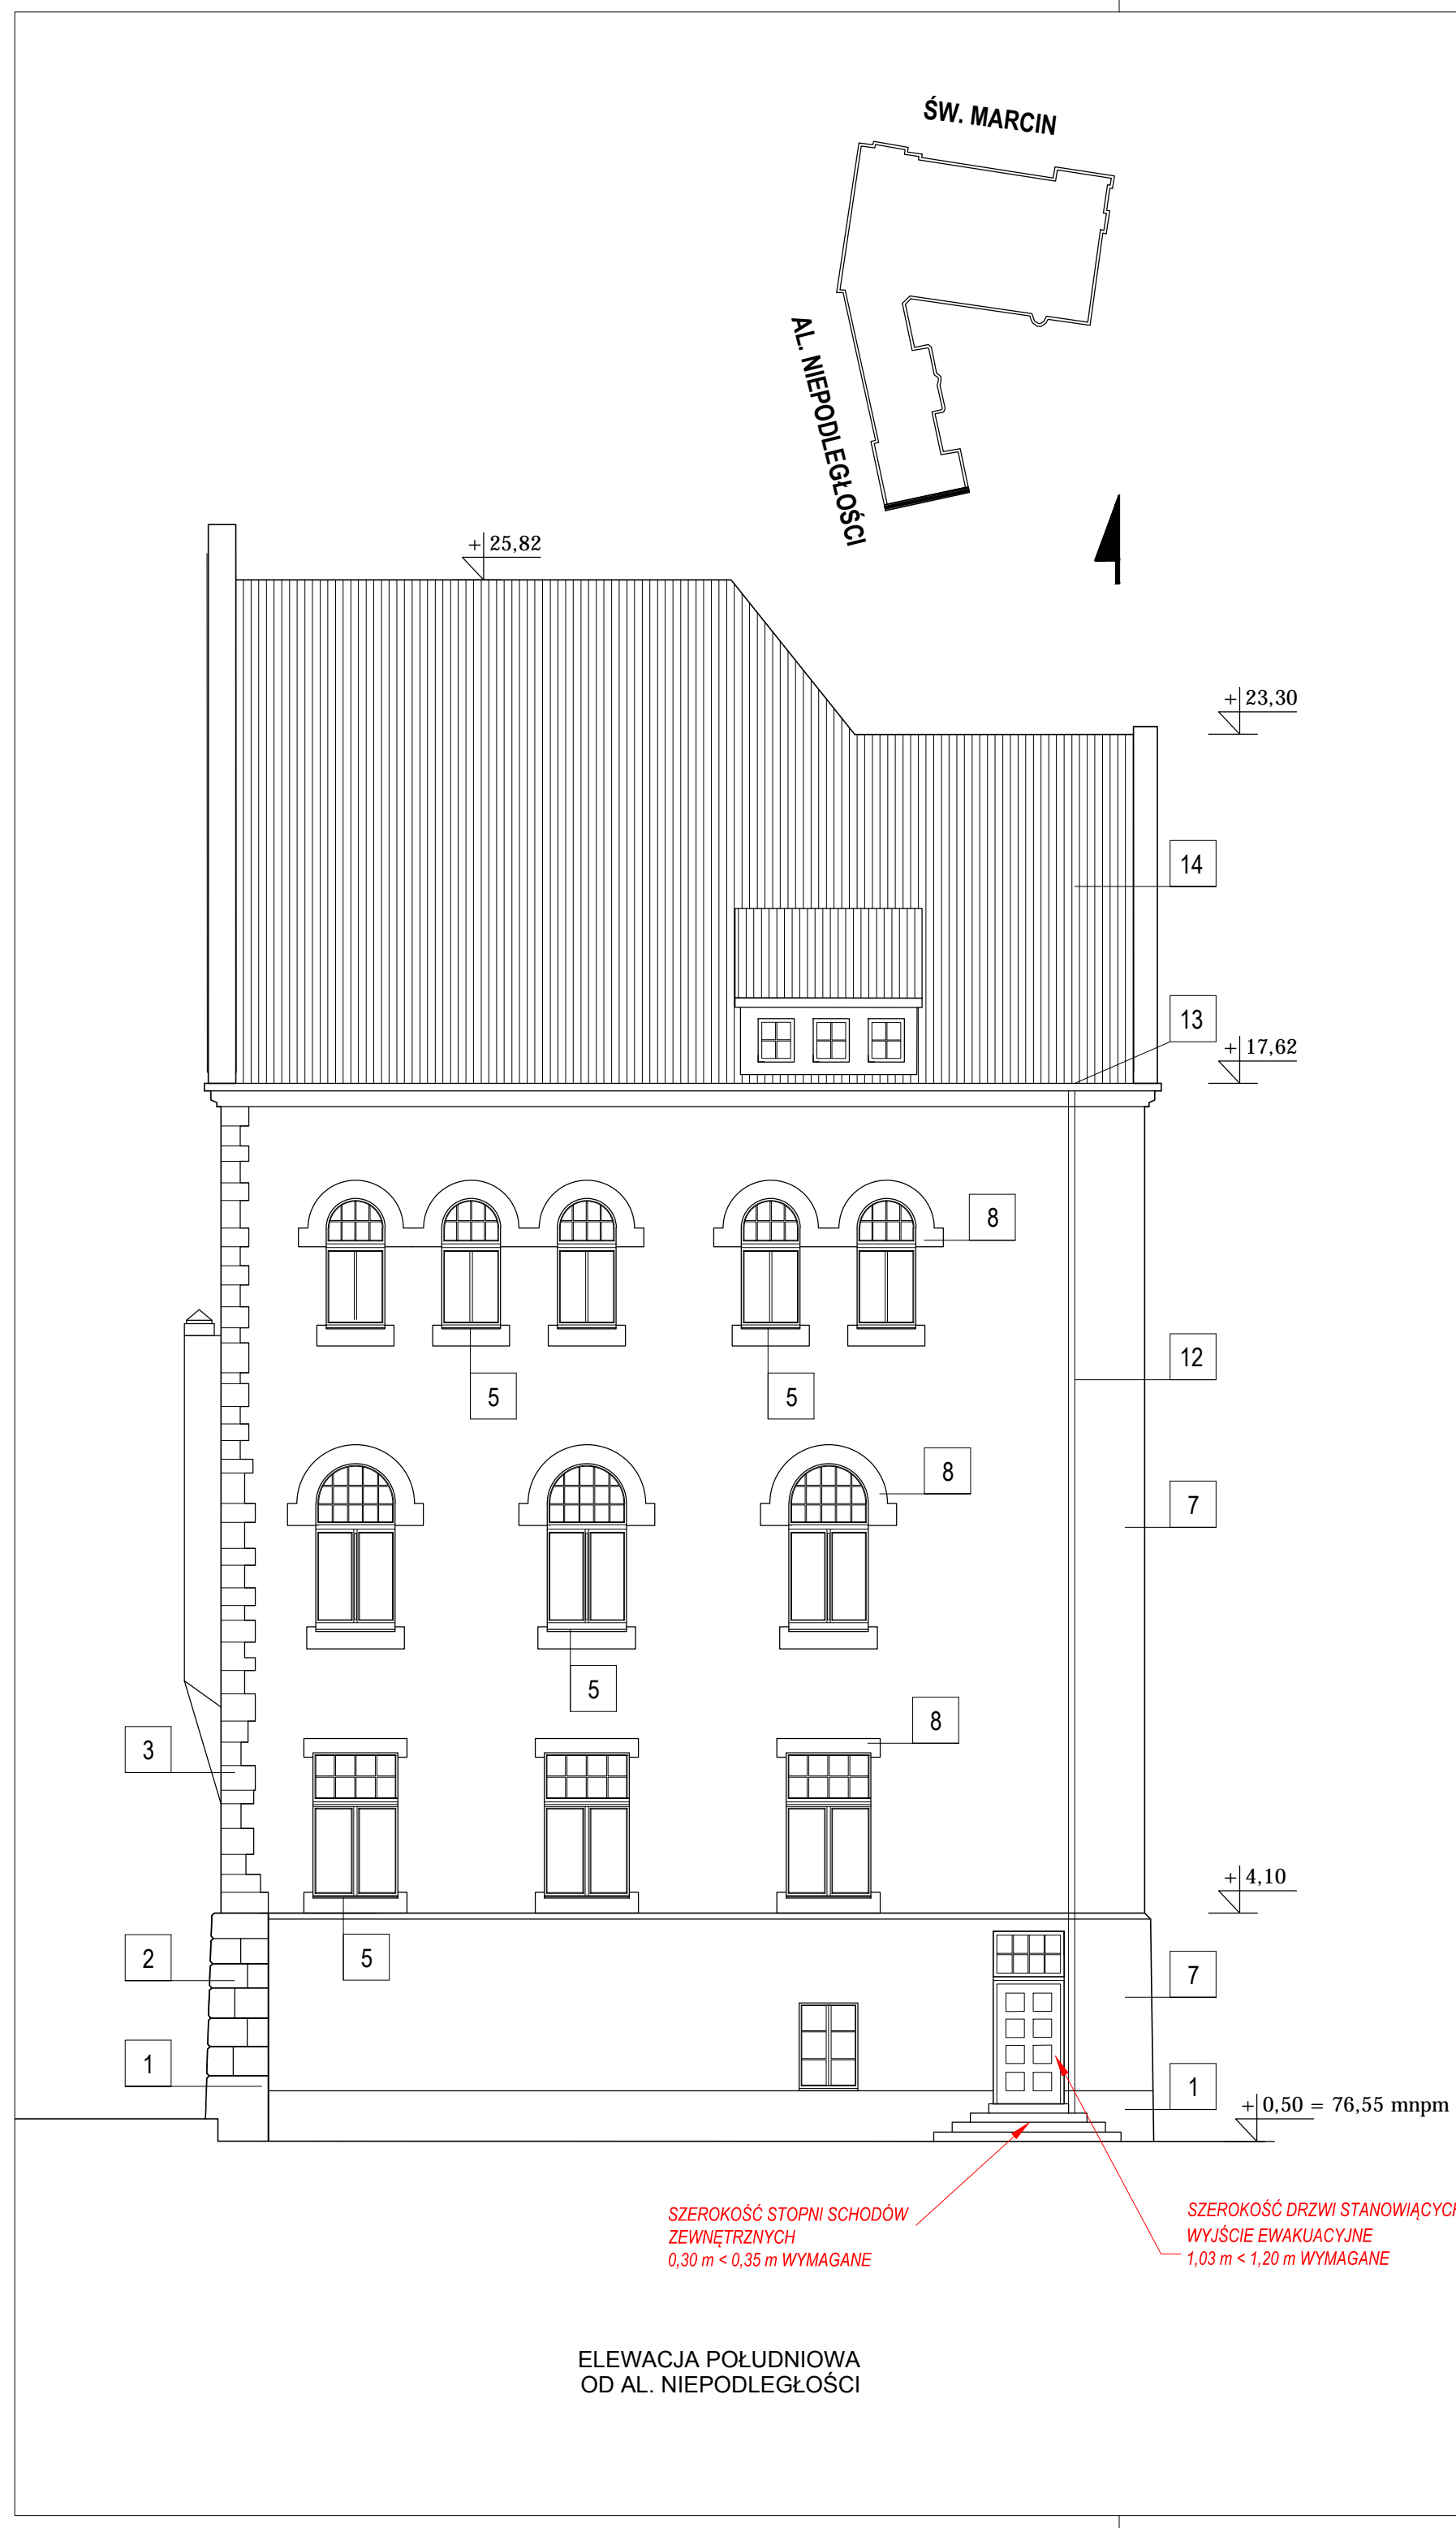
ELEWACJA POŁUDNIOWA  
OD AL. NIEPODLEGŁOŚCI

SZEROKOŚĆ STOPNI SCHODÓW  
ZEWNĘTRZNYCH  
0,30 m < 0,35 m WYMAGANE

SZEROKOŚĆ DRZWI STANOWIĄCYCH  
WYJŚCIE EWAKUACYJNE  
1,03 m < 1,20 m WYMAGANE

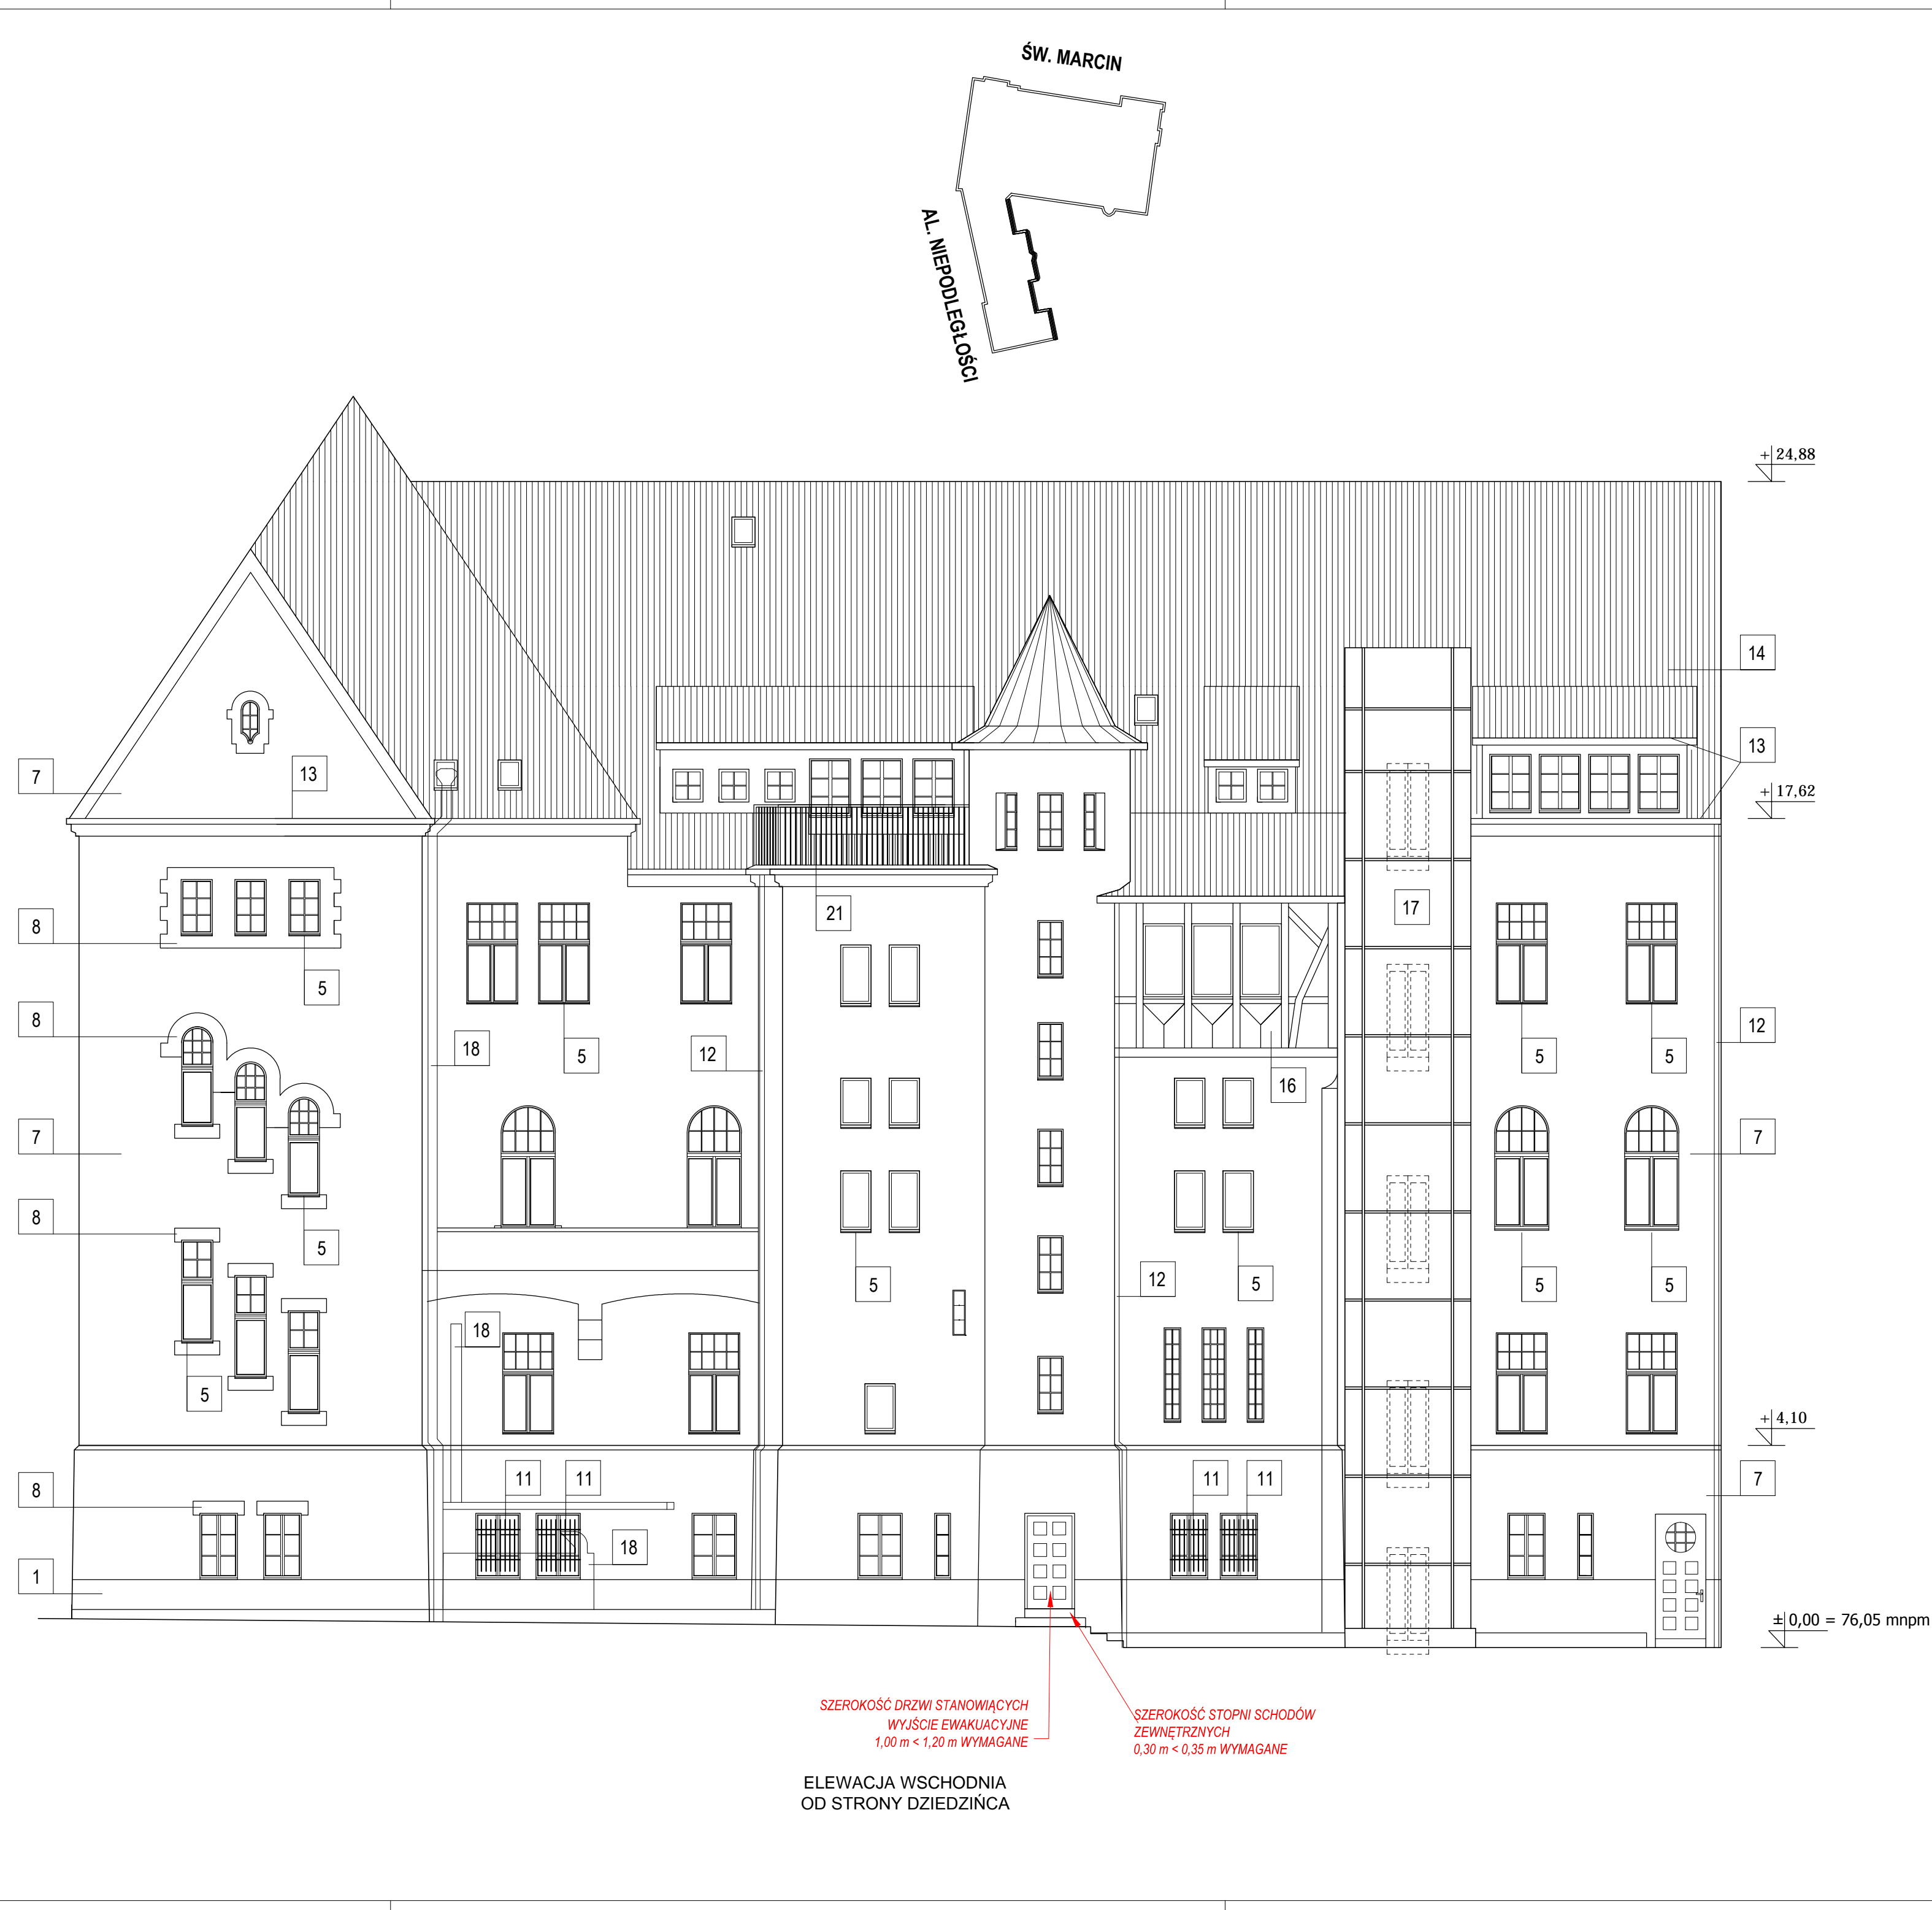
ELEWACJA WSCHODNIA  
OD STRONY DZIEDZINCA

SZEROKOŚĆ DRZWI STANOWIĄCYCH  
WYJŚCIE EWAKUACYJNE  
1,00 m < 1,20 m WYMAGANE

SZEROKOŚĆ STOPNI SCHODÓW  
ZEWNĘTRZNYCH  
0,30 m < 0,35 m WYMAGANE

- COKÓŁ**  
stan istniejący - średniokrystaliczny granitoid barwy białoszarej, z pojedynczymi szlirami diorytydu oraz żyłami pegmatytu, pokryty ciemnymi nawarstwieniami brudu i sadzy.

- PARAPETY OKIENNE**  
stan istniejący - parapety oryginalne wykonano z dużych płyt łupka bazaltowego. Widoczne są silne rozwarstwienia sedymentacyjne. W oknach przyziemia od strony ul. Św. Marcina oryginalne parapety bazaltowe zastąpiono wtórnymi płytami z polerowanego granitoidu Gabro. W ścianach szczytowych i na dziedzińcu parapety z blachy.

- FRAGMENTY DEKORACJI WIEŻY**  
stan istniejący - technika tynkarska, drobnoziarnista zaprawa cementowo-wapienną zalańką na gładko. Uproszczone, wtórne detale imitują drobnoziarnisty piaskowiec.

- OKŁADZINA ELEWACJI - TYNK**  
stan istniejący - pierwotne, jasne, imitujące okładzinę kamienną tynki wapienno-cementowe o zróżnicowanej fakturze (szorstka terabona ścian prostych i gładkie obramowania okien) na całości elewacji pokryte wtórnym, cementowym fakturalnym tynkiem barankowym, zakrywającym pierwotny wystrój architektoniczny.

- RURY SPUSTOWE Z BLACHY TYTAN-CYNK**  
stan istniejący - bardzo dobry, niedawno wymieniono
- OPIERZENIA Z BLACHY TYTAN-CYNK**  
stan istniejący - opierzenia dachu bardzo dobre, niedawno wymieniono, natomiast pozostałe opierzenia gzymsów, balkonów i daszków pośrednich w złym stanie technicznym.

- NOWA DACHÓWKA CERAMICZNA**  
stan istniejący - bardzo dobry, niedawno wymieniono
- STARA DACHÓWKA CERAMICZNA**  
stan istniejący - dachówkę pokrywa czarny nałot zanieczyszczeń - sadzy.

- FRAGMENT MURU PRUSKIEGO**  
stan istniejący - konstrukcja okna na ścianie podwórzowej wykonano w technice słupowo-ryglowej, drewnianej z wypełnieniem ceramicznym, tynkowanym.

- DETALE ZATYNKOWANE**
- UZUPEŁNIENIA CEMENTOWE BŁOKÓW KAM.**
- ORYGINALNE KRATY OKIENNE**
- WTÓRNE KRATY OKIENNE**
  - Usunięcie wtórnych krat okiennych lub wymiana na nowe wykonane na wzór oryginalnych.

- WSPÓŁCZESNA WINDA PANORAMICZNA**
- KANAŁY I URZĄDZENIA WENTYLACYJNE**  
zaleca się kompleksowe rozwiązanie problemu kanałów i klimatyzatorów - poprzez scentralizowane jednostki na terenie dziedzińca - rozwiązanie to uwolni elewację od szpecących elementów
