**Ekspertyza techniczna stanu ochrony przeciwpożarowej  
budynku „B” Uniwersytetu Ekonomicznego w Poznaniu, Al. Niepodległości 12**

TEMAT	Ekspertyza techniczna stanu ochrony przeciwpożarowej budynku w trybie: • § 2 ust. 3a i 4 Rozporządzenia Ministra Infrastruktury z 12 kwietnia 2002 r. (Dz. U. nr 75, poz. 690 ze zmianami) w sprawie warunków technicznych, jakim powinny odpowiadać budynki i ich usytuowanie.	
OBIEKT	Budynek „B” Uniwersytetu Ekonomicznego w Poznaniu	
LOKALIZACJA	Al. Niepodległości 12, 61-857 Poznań Powiat Poznań, Województwo Wielkopolskie	UZGODNIONO Z 02 MIEJSKIM KONSERWATOREM ZABYTKÓW W POZNANIU Załącznik do opinii / decyzji / postanowienia / pozwolenia
INWESTOR	Uniwersytet Ekonomiczny w Poznaniu Al. Niepodległości 10, 61-857 Poznań	z dnia 25-07-2018 nr L. dz. MKS-IX 4115 z 97 2018.1

Poznań, grudzień 2017 r.

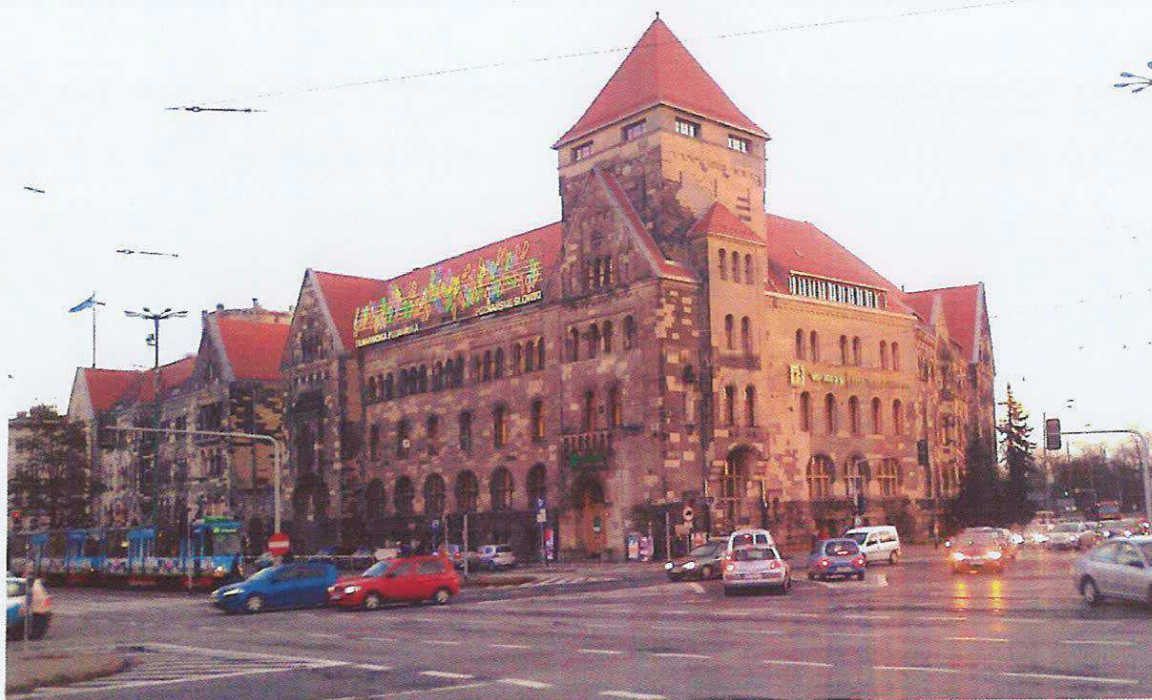
Mimo wszystko Sylwetka Ziemstwa (a właściwie jego wieża), stanowi jeden z charakterystycznych elementów urbanistycznych, definiujących panoramę Placu Mickiewicza - jest kontrapunktem dla wieży zamkowej. W odróżnieniu od rustykowanych elewacji Zamku gmachy urzędowe posiadały gładką okładzinę piaskowcową. Gmach Ziemstwa zdobiły ponadto wzorowane na rzeźbie XIII-wiecznej alegorie cnót, z których do dziś dochowała się tylko jedna.

W II połowie XX w. przeprowadzono prace remontowe i aranżacyjne. Z tamtego okresu pochodzi większość uzupełnień ubytków powierzchni kamienia oraz tynki barankowe. Wykonano także prace aranżacyjne, polegające na zróżnicowaniu kolorystycznym poszczególnych bloków kamiennej okładziny elewacyjnej. Zastosowano farby emulsyjne, którymi pokryto bloki kamienne (obecnie jasne). Bloki niemalowane w sposób naturalny są ciemne.

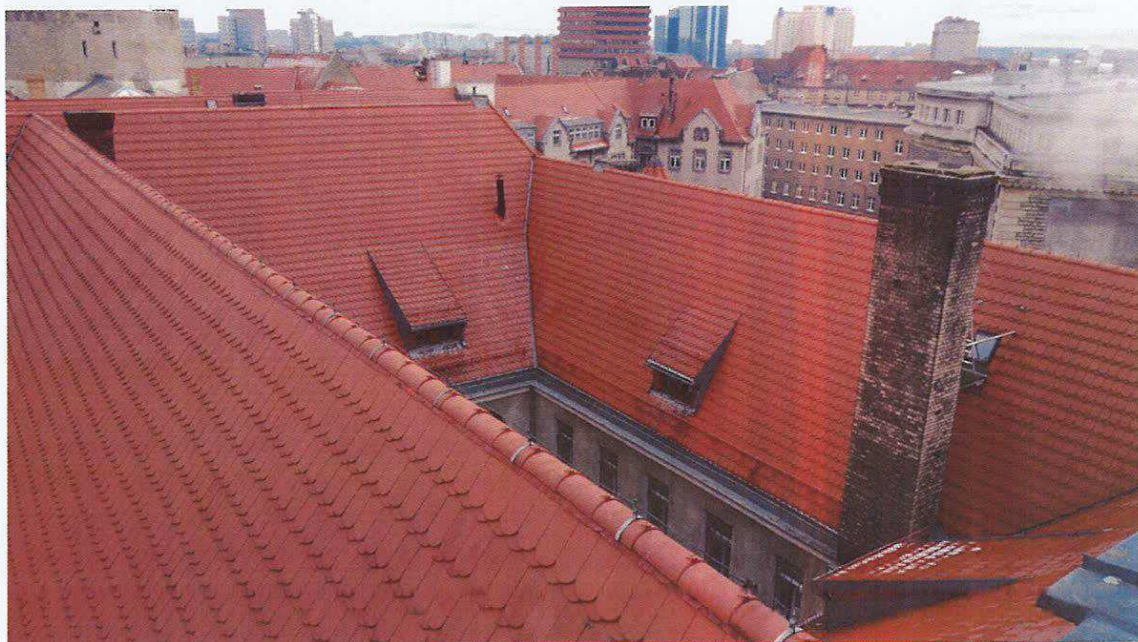
- b) Pokrycie dachu – na dachach stromych - dachówka ceramiczna karpiówka na łatach 4x5 cm. Na małym fragmencie dachu płaskiego – pokrycie papą

Stan pokrycia dachu – po wymianie dachówki wymagane jest sprawdzenie i poprawa mocowań dachówek.

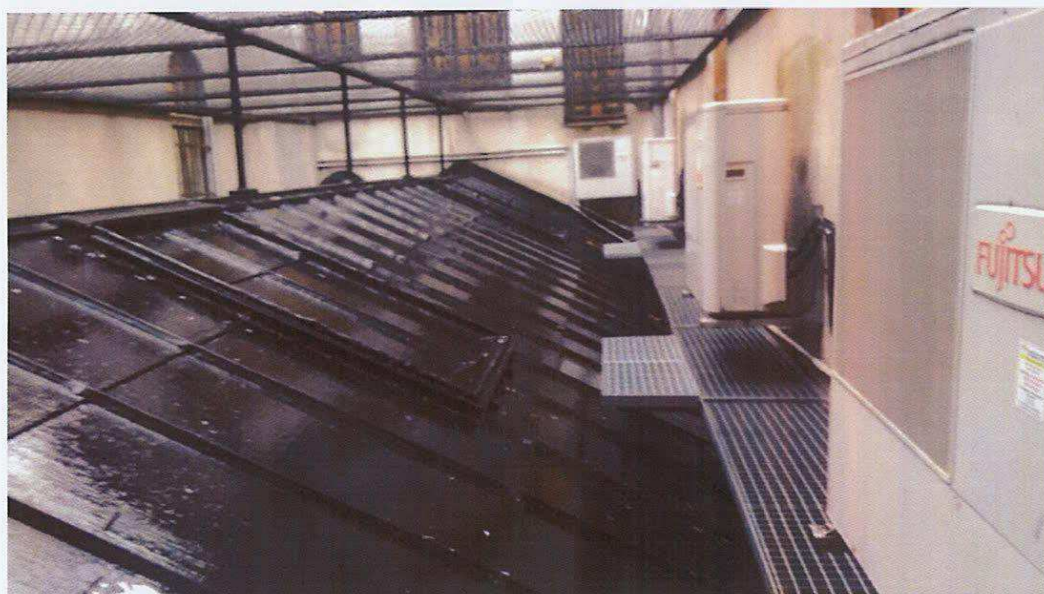
Świetlik na dziedzińcu wewnętrznym budynku na konstrukcji stalowej wypełnionej pierwotnie szkleniem, a obecnie pokryty blachą na rąbek stojący od zewnątrz uszczelnioną hydroizolacją bitumiczną.

Stan świetlika i jego pokrycia – dostateczny

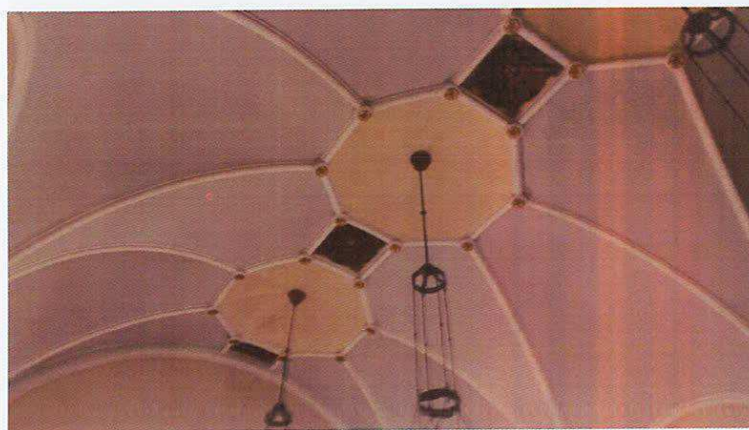
- Strop nad piwnicą - stropy łukowe ceglane, grubości od około 40 do 70 cm;
- Pozostałe stropy międzykondygnacyjne - stropy Ackermana oparte na ścianach konstrukcyjnych grubości 30 cm.
- Sufity w większości wykończone tynkiem na płasko, w części ciągów korytarzowych oraz w holach występują sklepienia krzyżowe, natomiast w Sali Kameralnej Filharmonii Poznańskiej sklepienia krzyżowo-żebrowe zwieńczone ośmiokątną rozetą.

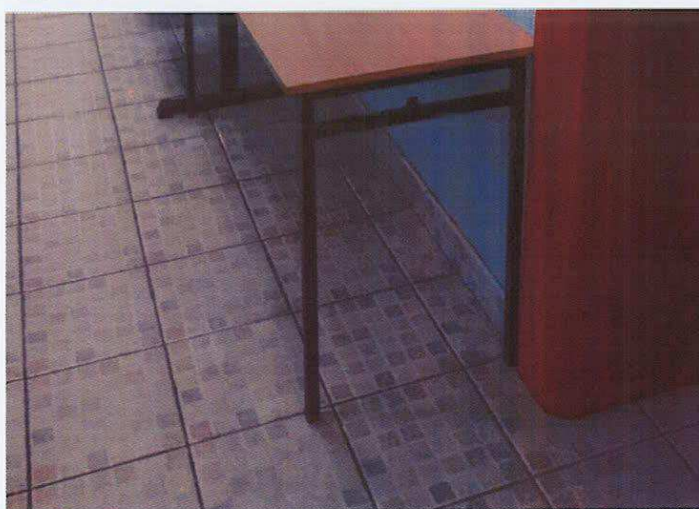
- w części pomieszczeń i korytarzy z desek grubości 38 mm ułożone na legarach 7x7 cm. Wypełnienie przestrzeni między legarami - wełną mineralną lub jako pustka.:
- wykładzina PVC
- płytki gresowe i ceramiczne

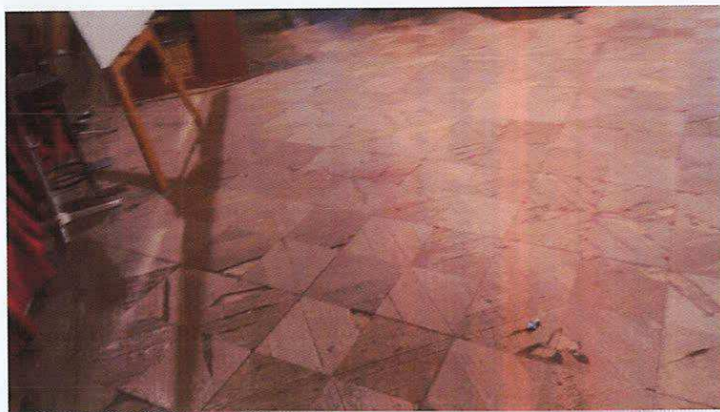
- pierwotny parkiet (zachował się w niektórych pomieszczeniach).

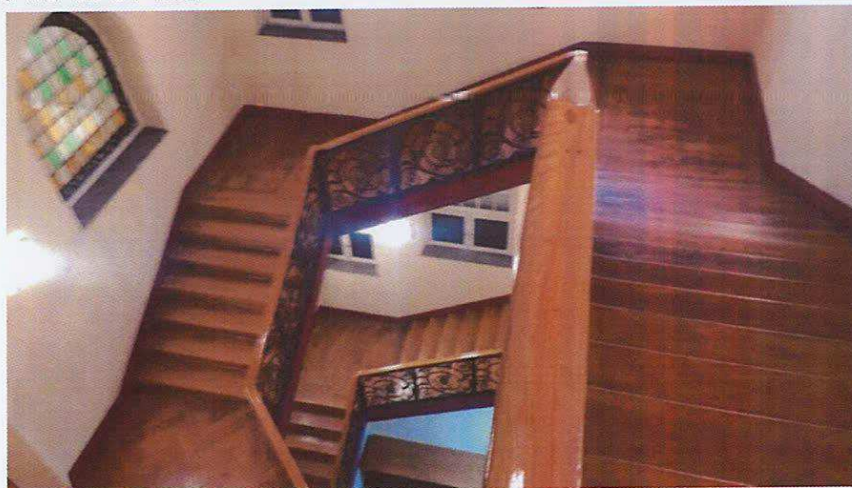
- K1 – schody reprezentacyjne w centralnej części budynku, trzybiegowe z duszą w środku, umieszczone między parterem, I i II piętrem, o konstrukcji drewnianej i ze stopniami drewnianymi; o szerokości biegu od 167cm do 169 cm w świetle w najwęższym miejscu; wysokościach stopni od 15 do 16cm, szerokościach stopni 30cm i liczbie stopni od 8 do 14 w jednym biegu oraz wysokościami balustrad 95 do 97 cm.

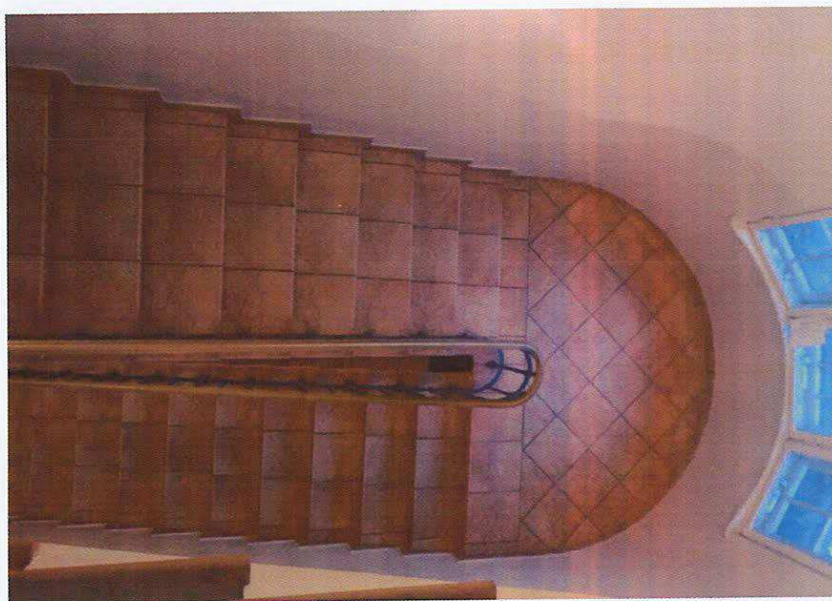
- KB3 – klatka schodowa dwubiegowa od strony południowo-wschodniej z wejściem B3, łącząca wszystkie kondygnacje w budynku, o konstrukcji żelbetowej i ze stopniami wykończonymi płytkami gresowymi; o szerokości biegu od 96cm do 99 cm w świetle w największym miejscu; o spoczniku międzykondygnacyjnym w kształcie półokręgu o promieniu 144cm, o wysokościach stopni od 17 do 18cm, szerokościach stopni 29cm, liczbie stopni od 8 do 13 w jednym biegu i dwoma stopniami zabiegowymi w jednym biegu prowadzącym od wejścia na parter oraz wysokościami balustrad 83 cm.

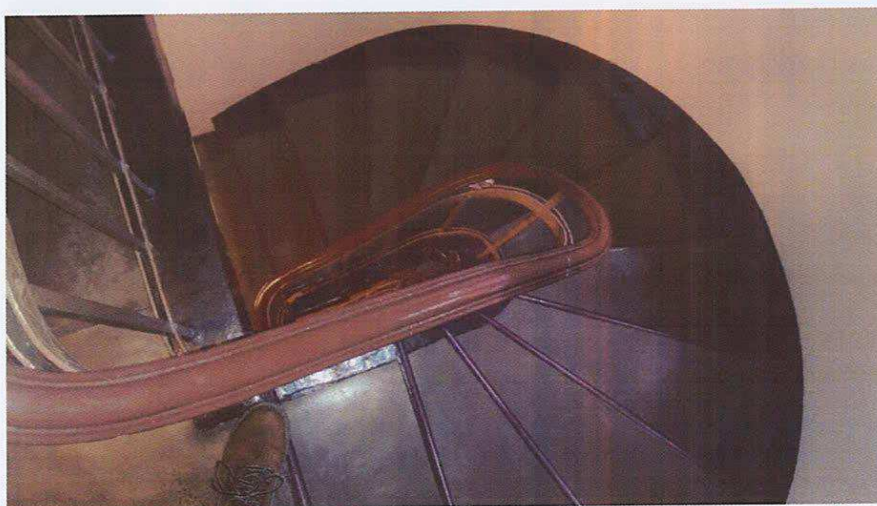
- KB1 - klatka schodowa jednobiegowa od strony wewnętrznego dziedzińca z wejściem B1, łącząca wszystkie kondygnacje w budynku; o konstrukcji żelbetowej i ze stopniami zabiegowymi wykończonymi wykładziną PCV; o szerokości biegu od 95cm do 97 cm w świetle w największym miejscu; o wysokościach stopni od 17 do 18cm, szerokościach stopni prostych 28cm i szerokościach stopni zabiegowych w odległości 40cm od słupa stanowiącego koncentryczną konstrukcję schodów - 26cm, liczbie stopni od 5 do 13 w jednym biegu oraz wysokościami balustrad 82 cm.

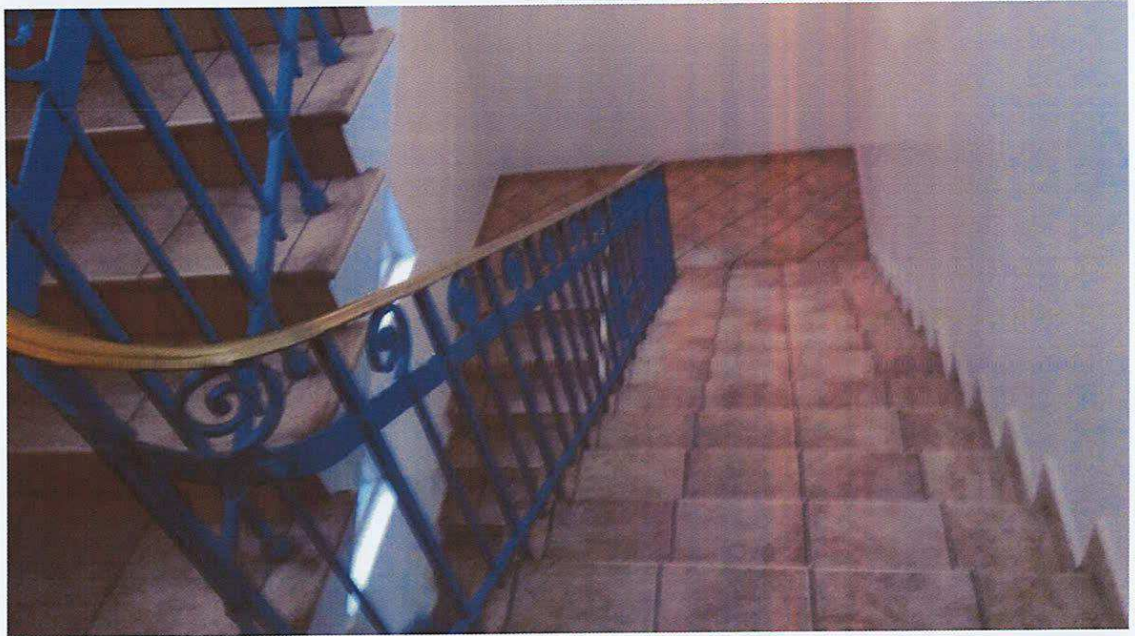
- KB - klatka schodowa dwubiegowa od strony południowej z wejściem B, łącząca wszystkie kondygnacje w budynku; o konstrukcji żelbetowej i ze stopniami wykończonymi płytkami gresowymi; o szerokości biegu 120 cm w świetle w największym miejscu; o spocznikach szerokości od 154, poprzez 149cm do 127cm, o wysokościach stopni od 17 do 19,5 cm, szerokościach stopni 30cm, liczbie stopni od 5 do 13 w jednym biegu oraz wysokościami balustrad 88 cm.

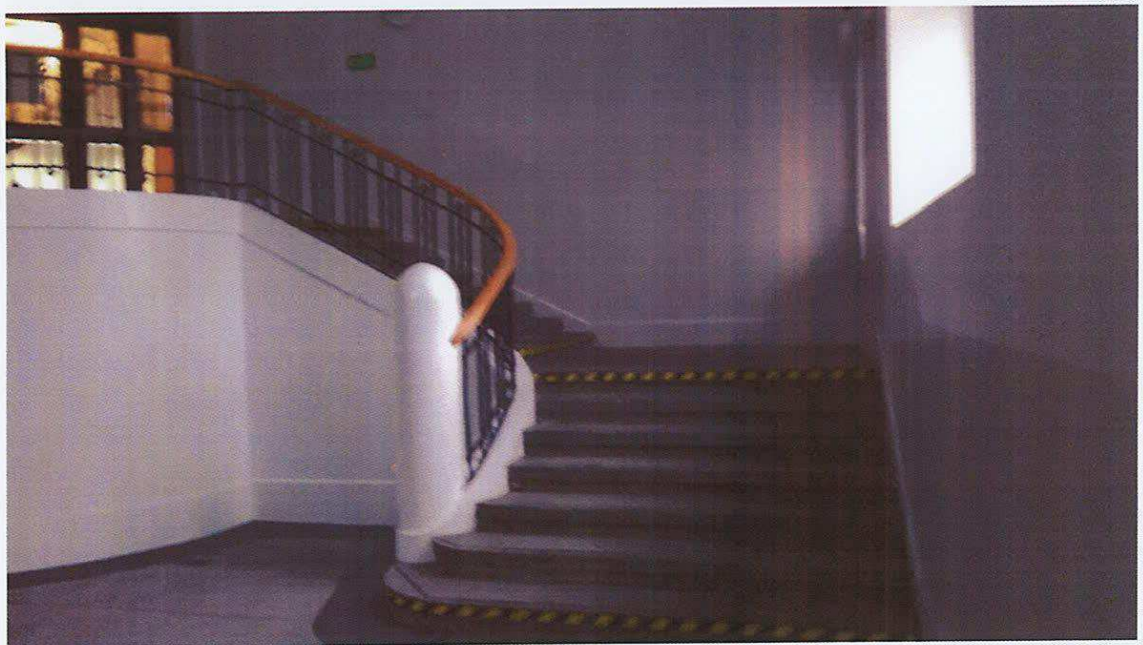
- K5 – schody w holu wejściowym od ul. Św. Marcin łączące poziom wejścia z poziomem parteru; o konstrukcji żelbetowej i ze stopniami wykończonymi płytami lastriko; o szerokości biegu od 224 do 270 cm w świetle; o spoczniku szerokości 224x270cm, o wysokościach stopni 16 cm, szerokościach stopni 33cm, liczbie stopni 8 i 7 w jednym biegu oraz wysokościami balustrad 99 cm.

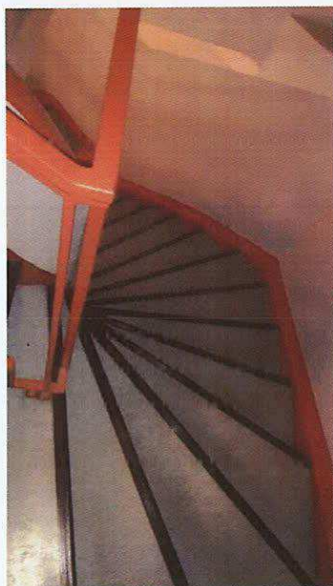
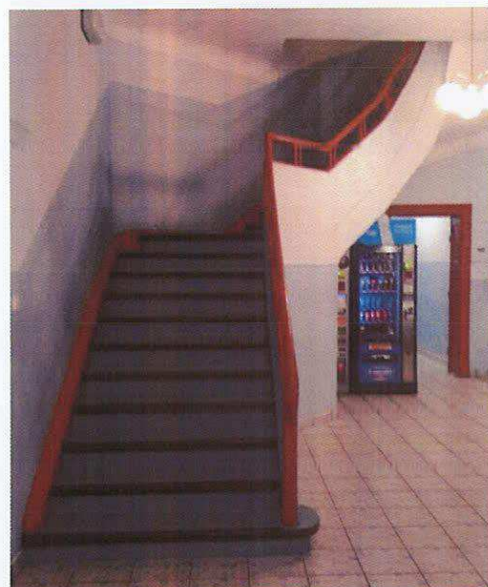
- K6 – schody między II i III piętrem w części centralnej budynku ze stopniami zabiegowymi; o konstrukcji drewnianej i ze stopniami wykończonymi wykładziną PCV; o szerokości biegu od 134 cm do 90 cm w świetle w największym miejscu, o wysokościach stopni od 17 do 19cm, szerokościach stopni prostych 26-29cm i szerokościach stopni zabiegowych w odległości 40cm od słupa stanowiącego koncentryczną konstrukcję schodów - 16cm, liczbie stopni od 14 i 18 w jednym biegu oraz wysokościami balustrad 83 cm.

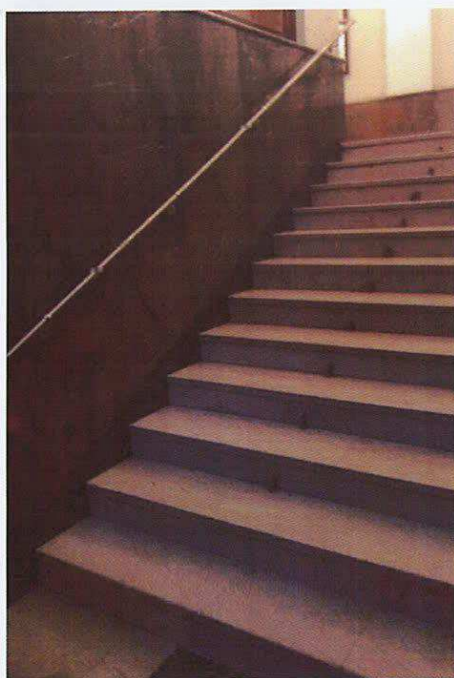
- K7 – schody od strony wschodniej obsługujące Filharmonię Poznańską łączące poziom wejścia z poziomem parteru, o konstrukcji żelbetowej i ze stopniami wykończonymi płytami kamiennymi; o szerokości biegu 272 cm w świetle; o wysokościach stopni 17 cm, szerokościach stopni 34cm, liczbie stopni 12 w jednym biegu.

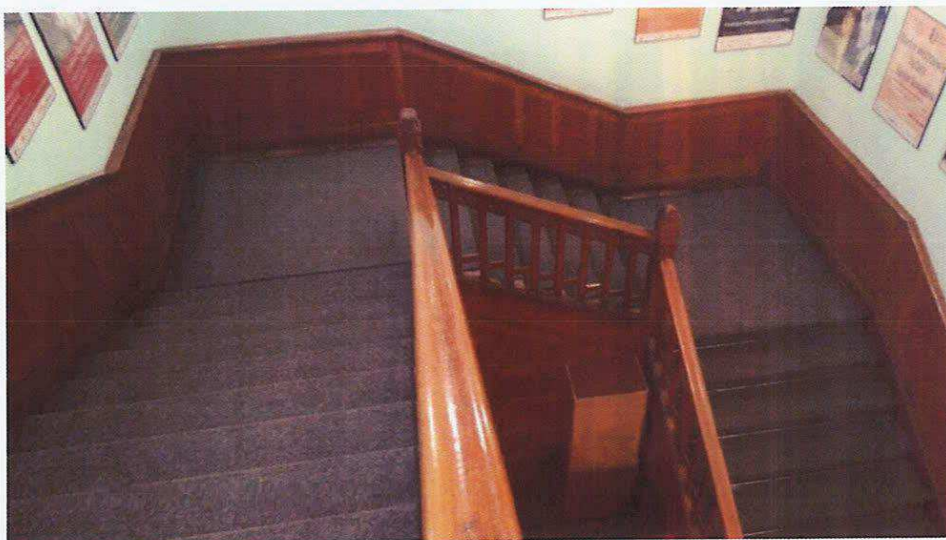
- K8 – schody trzybiegowe z duszą w środku w holu wejściowym do Filharmonii Poznańskiej łączące I piętro i parter, o konstrukcji drewnianej i ze stopniami drewnianymi wyłożonymi wykładziną dywanową; o szerokości biegu 176 cm w świetle; wysokościach stopni 16cm, szerokościach stopni 32cm i liczbie stopni od 6 do 13 w jednym biegu oraz wysokościami balustrad 95 do 97 cm.

Stan techniczny schodów oceniono jako dobry.

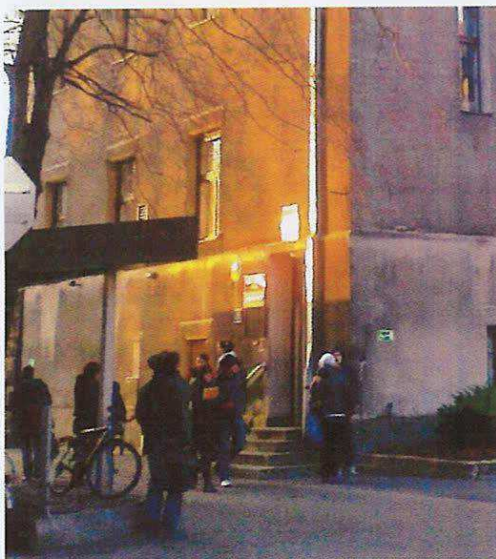
- f) Schody zewnętrzne: – z bloków kamiennych, odpowiednio:
- przed wejściem B – schody o szerokości biegu od 125cm do 300 cm; wysokościach stopni do 18 cm, szerokościach stopni 30cm i liczbie stopni 4 w jednym biegu oraz ze spocznikiem o wymiarach 85x120cm

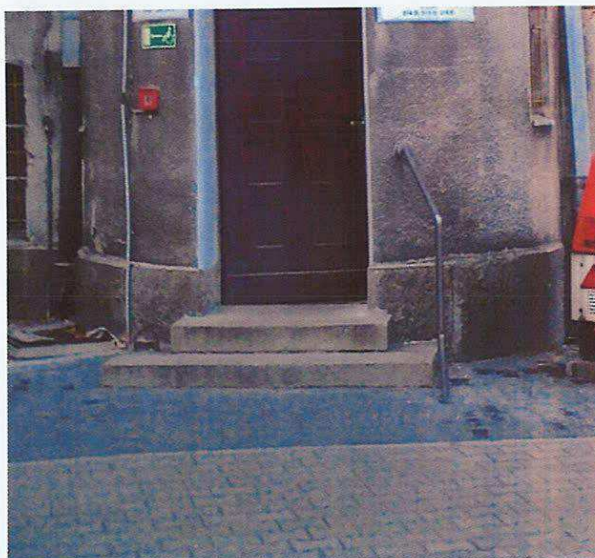
- przed wejściem B1 - schody o szerokości biegu od 125cm do 180 cm; wysokościach stopni do 18 cm, szerokościach stopni 30cm i liczbie stopni 2 w jednym biegu oraz ze spocznikiem o wymiarach 45x105cm
- przed wejściem B3 - schody o szerokości biegu od 125cm do 175 cm; wysokościach stopni do 18 cm, szerokościach stopni 25cm i liczbie stopni 2 w jednym biegu oraz ze spocznikiem o wymiarach 76x125cm

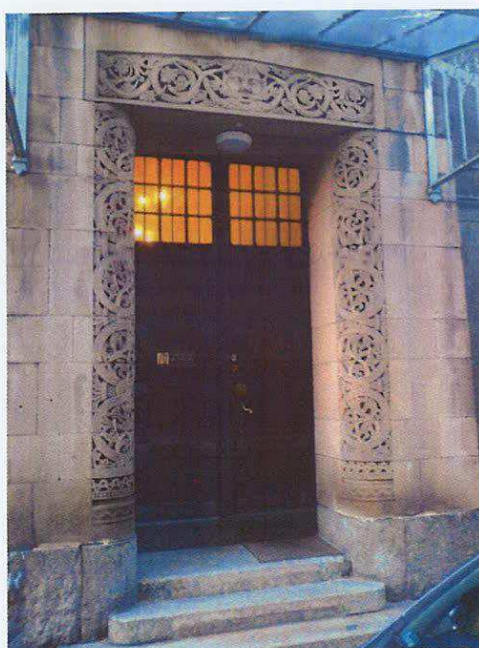
- przed wejściem do Filharmonii Poznańskiej - schody o szerokości biegu od 160cm do 250 cm; wysokościach stopni do 18 cm, szerokościach stopni 30cm i liczbie stopni 3 w jednym biegu oraz ze spocznikiem o wymiarach 45x160cm

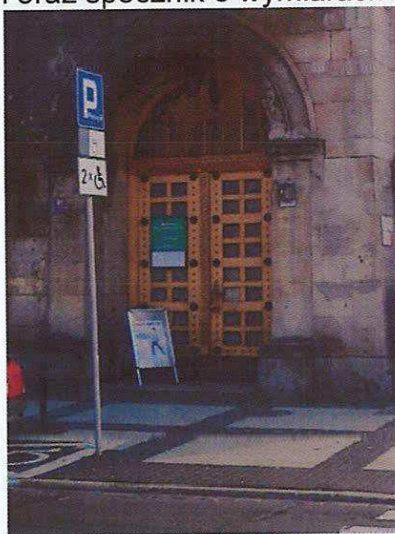
- przed wejściem do strony ul. Św. Marcina – 1 stopień o szerokości 275cm ;  
wysokości 18 cm oraz spocznik o wymiarach 85x275cm

Stan techniczny schodów oceniono jako dobry.

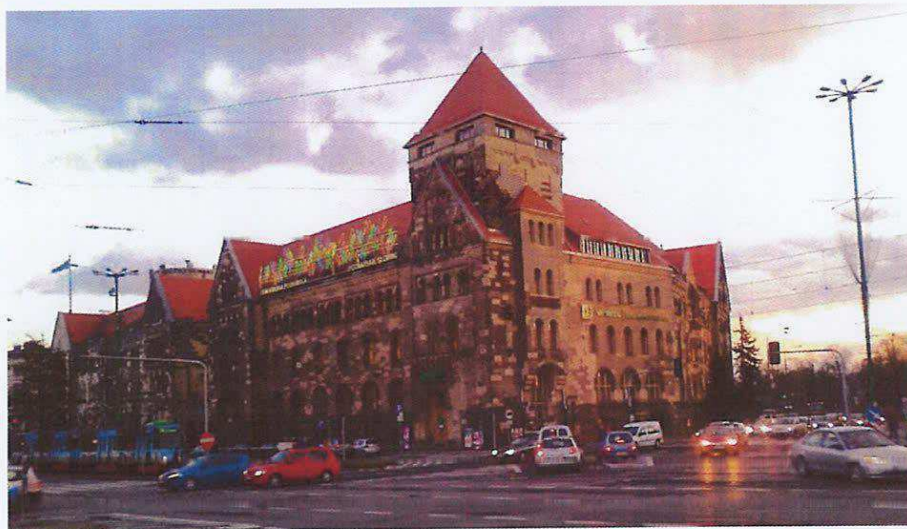
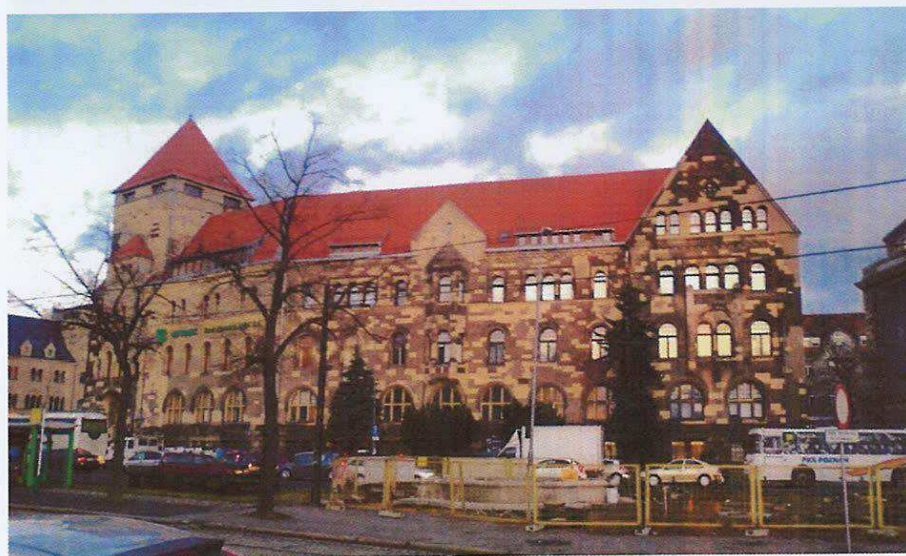
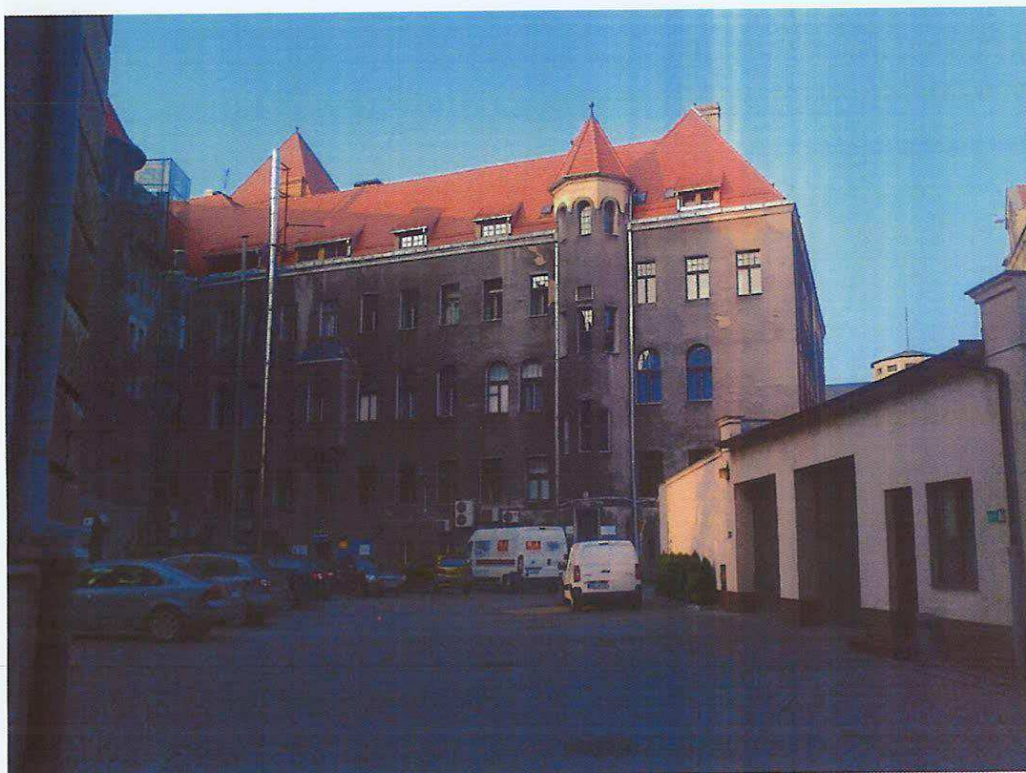
- granitoidy – pełniące funkcję cokołów - podmurówki,
- kwarcowy piaskowiec średnio-gruboziarnisty – wykorzystany głównie jako kamień okładzinowy w przyziemiu budynku od ul. Świętego Marcina i al. Niepodległości,
- kwarcowy piaskowiec średnioziarnisty – wykorzystany jako okładzina powyżej parteru oraz ozdobne detale architektoniczne w elewacji od ul. Świętego Marcina i al. Niepodległości,
- łupek bazaltowy – wykorzystany jako pokrycie parapetów okiennych,
- czarne Gabro – wykorzystany jako wtórne pokrycie parapetów okiennych,
- kwarcowy piaskowiec drobnoziarnisty – wykorzystany w uzupełnieniach.
- tynk - elewacje szczytowe, na dziedzińcu otwartym i wewnętrznym

Niestety przemijający czas odcisnął już swoje piętno na opisywanej elewacji, odbierając pierwotnego blasku. Kolory straciły już swoją barwę, a brud, deszcz i ubytki spowodowały fragmentaryczne uszkodzenia kamienia, tynku i detali architektonicznych.

Stan techniczny elewacji – dostateczny. Należy monitorować stan elewacji z uwagi na możliwość odpadania fragmentów tynku.

Konieczna jest jak najszybsza renowacja elewacji zgodnie ze sztuką budowlaną i konserwatorską zachowując jej oryginalny i pierwotny charakter – wg opracowanego już odrębnego projektu budowlano-wykonawczego, który uzyskał pozwolenie konserwatorskie i pozwolenie na budowę.

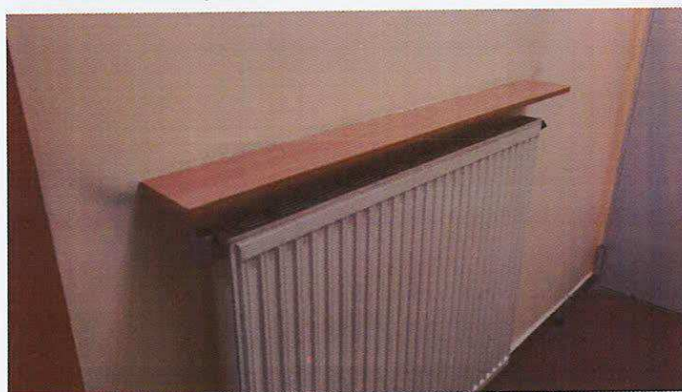
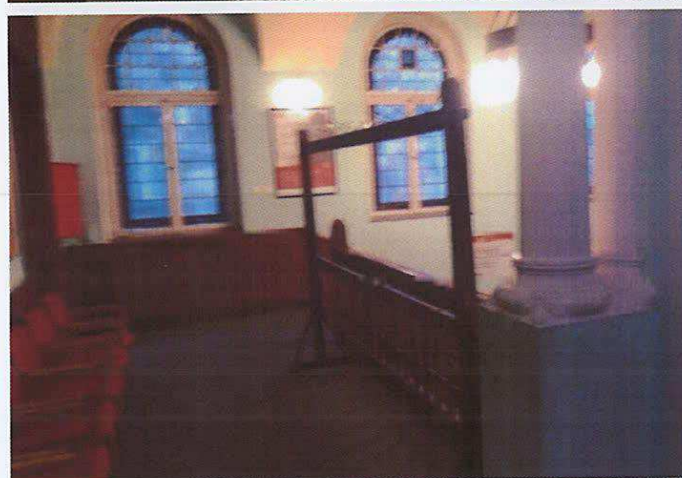
- stołów, krzeseł i siedzisk
- tablic informacyjnych
- wieszaki wolnostojące
- parapetów drewnianych nad grzejnikami
- okładzin drewnianych

Stan techniczny wyposażenia - dobry.

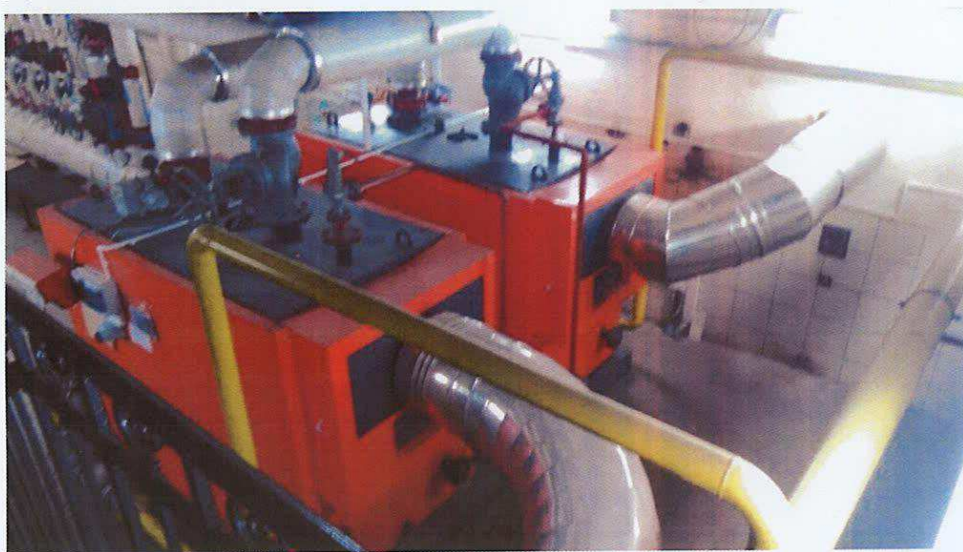
- kotłownię z kotłami na paliwo gazowe (zamiennie olej opałowy) na kondygnacji przyziemia i piwnicy (pomieszczenie dwukondygnacyjne) z dwoma kotłami o mocy 1073kW każdy (razem 2146kW)

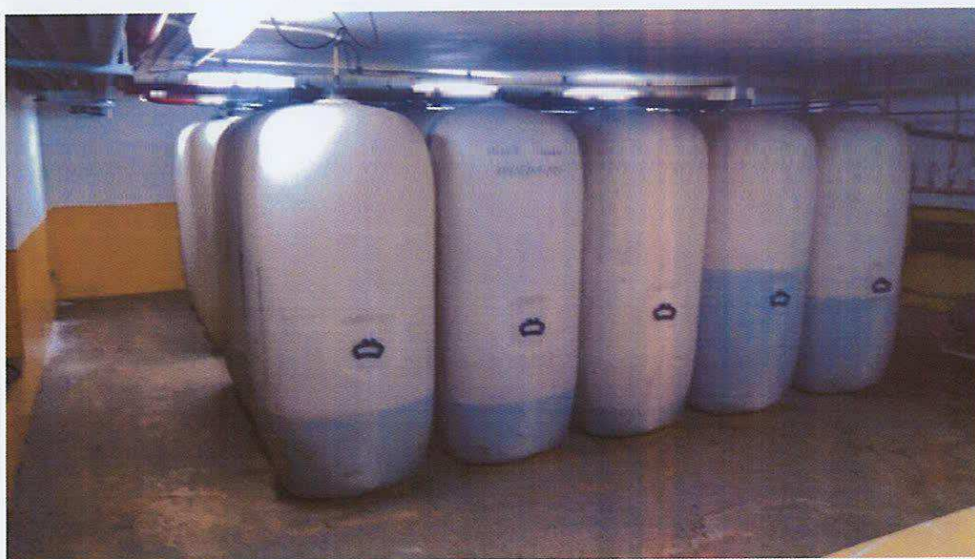
- magazyn na olej opałowy (o temp. zapłonu 60stC) w piwnicy obok kotłowni z 10 zbiornikami na olej o pojemności 2m<sup>3</sup> każdy – razem 20m<sup>3</sup>

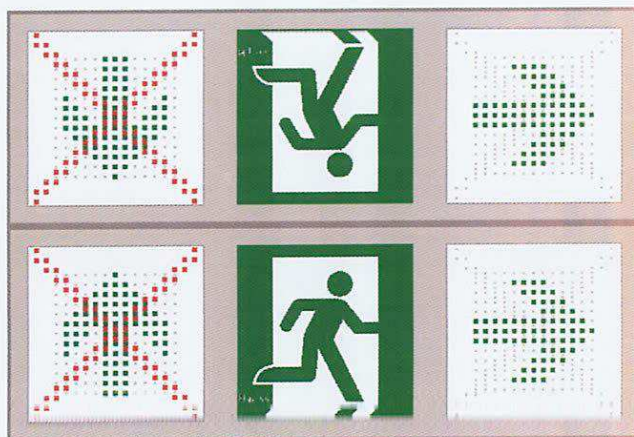
- I) Wykonanie system sygnalizacji pożarowej w całym budynku zgodnie z obecnie obowiązującymi przepisami;
- II) Monitoring systemu sygnalizacji pożarowej z powiadomieniem Państwowej Straży Pożarnej;
- III) Podłączenie SSP do certyfikowanego system wizualizacji zlokalizowanego w budynku A; na etapie projektu należy przewidzieć kanał kablowy umożliwiający ułożenie tras kablowych między budynkami;
- IV) Wykonanie awaryjnego oświetlenia ewakuacyjnego na wszystkich drogach ewakuacyjnych;
- V) Wyposażenie budynku w oprawy oświetleniowe umożliwiające dynamiczne wyświetlenie znaku informacyjnego dotyczącego kierunku ewakuacji na granicy strefy pożarowej 2 (bryła główna budynku) i strefy pożarowej 3 (skrzydło południowe budynku)

- VI) Wyposażenie budynku w adresowalne sygnalizatory akustyczne przeznaczone do akustycznego sygnalizowania pożarów w sposób głosowo-tonowy. Będą załączane na polecenie wysłane przez centralę, po spełnieniu zaprogramowanych kryteriów zadziałania – w sposób na przemianowy będą emitować sygnał alarmowy, a potem sygnał głosowy zgodnie z projektem uzgodnionym z rzeczoznawcą.
