RAPORT Z PRZEGLĄDU ROZSZERZONEGO OBIEKTU MOSTOWEGO

| Miejscowość | Zielonka, ul. Marecka |
| Rodzaj i nazwa przeszkody | dopływ rzeki Długiej |

PROTOKÓŁ OKRESOWEJ KONTROLI PIĘCIOLETNIEJ NR 2/2020
PRZEGLĄDU ROZSZERZONEGO OBIEKTU MOSTOWEGO

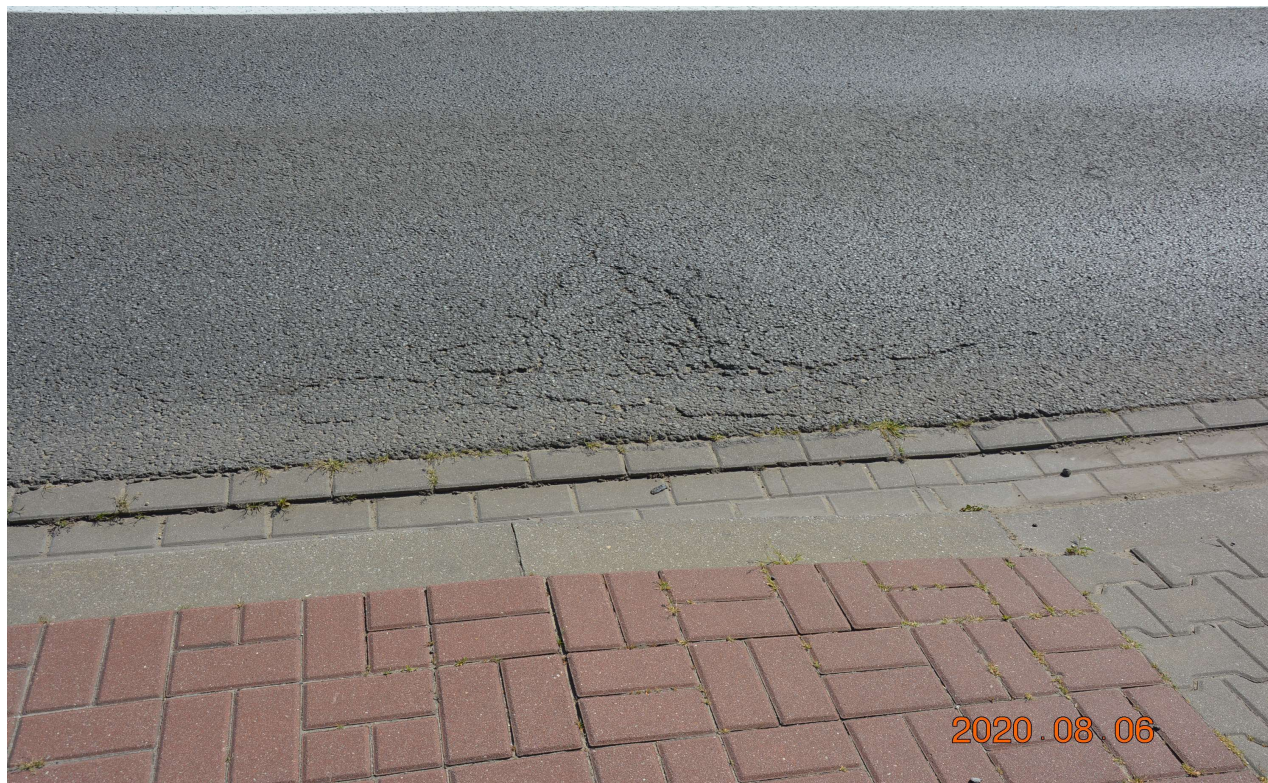
| Dane identyfikacyjne obiektu | | | | | | | | | | | | | | |
|--|---|---|---|---|---|---|---|---|---|---|---|---|---|---|
| 3 | Nawierzchnia jezdni | RA | DA | | | | | | | | | 4 | NIE | |

Fot. 5. Zarysowania nawierzchni jezdni.

| L.p. | Element | Wyszczególnienie rodzaju prac | Tryb wykonania | Jednostka miary | Szacunkowa liczba jednostek | Cena jedn. [zł] | Wartość robót [zł] |
|---|---|---|---|---|---|---|---|
| 3 | Nawierzchnia jezdni | Naprawić / uszczelnić rysy asfaltu | 1 | mb | 2 | 35 | 70 |

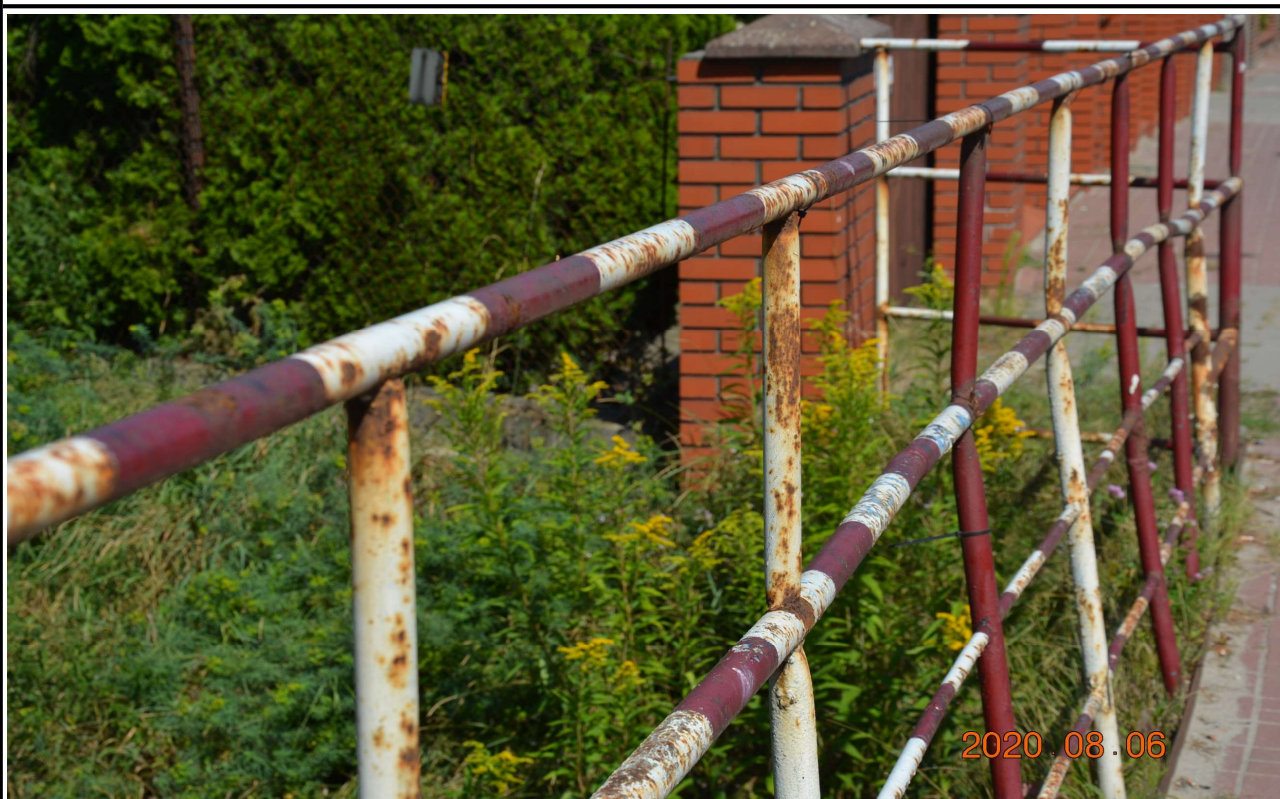
| Dane identyfikacyjne obiektu | | | | | | | | | | | | | | |
|--|---|---|---|---|---|---|---|---|---|---|---|---|---|---|
| 5 | Balustrady, bariery ochronne, osłony | AS | KS | PS | DS | | | | | | | 2 | NIE | |
| Korozja i deformacje balustrad, degradacja betonu belki podporęczowej (gzymsu) osłabiająca mocowanie balustrady, zbyt wiotkie profile balustrad niespełniające aktualnych norm i wytycznych. | | | | | | | | | | | | | | |

Fot. 6. Korozja i deformacje balustrady.

| L.p. | Element | Wyszczególnienie rodzaju prac | Tryb wykonania | Jednostka miary | Szacunkowa liczba jednostek | Cena jedn. [zł] | Wartość robót [zł] |
|---|---|---|---|---|---|---|---|
| 5 | Balustrady, bariery ochronne, osłony | Zamontować barieroporęcz | 1 | mb | 25 | 700 | 17500 |

| WYKONAWCA PRZEGLĄDU | | | |
|---|---|--|--|
| 1. mgr inż. Krzysztof Pijanowski | 06.08.2020 | PROKAPS S.C. Krzysztof Pijanowski Wspólnik Spółki Cywilnej Nr upr. MAZ/0445/POOM/13 Nr upr. MAZ/0338/WBD/15 | Zaplanować remont obiektu obejmujący m.in. wymianę balustrad i odtworzenie gzymsów |

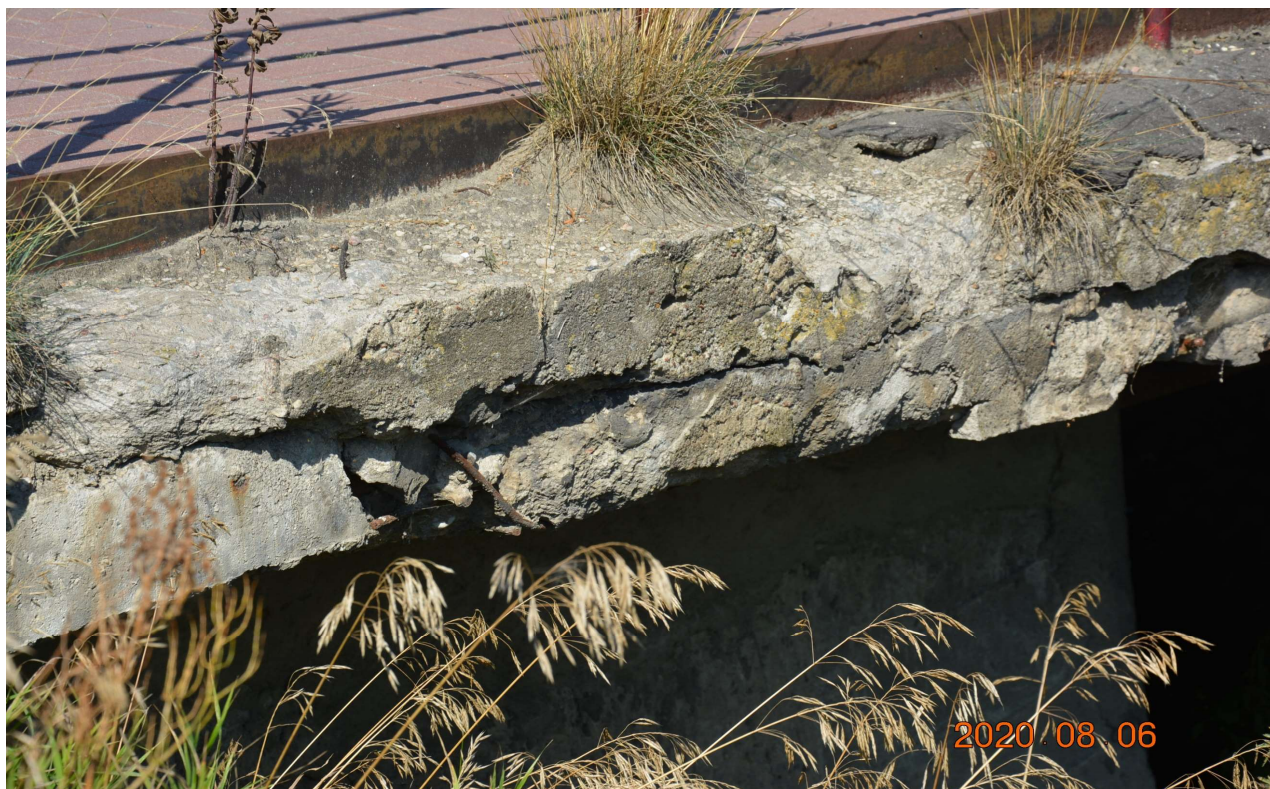
| Dane identyfikacyjne obiektu | | | | | | | | | | | | | | |
|--|---|---|---|---|---|---|---|---|---|---|---|---|---|---|
| 6 | Belki podporęczowe, gzymsy | NB | WB | OB | KB | RB | UB | ZB | | | | 1 | NIE | |
| Estetykę obiektu obniża wegetacja roślinności na umocnieniach skarp i schodach skarpowych, degradacja betonu gzymsu oraz korozja balustrad. | | | | | | | | | | | | | | |

Fot. 7. Korozja zbrojenia i ubytki betonu gzymsu.

| L.p. | Element | Wyszczególnienie rodzaju prac | Tryb wykonania | Jednostka miary | Szacunkowa liczba jednostek | Cena jedn. [zł] | Wartość robót [zł] |
|---|---|---|---|---|---|---|---|
| 6 | Belki podporęczowe, gzymsy | Oczyścić z zanieczyszczeń i wegetujących porostów | 1 | kpl. | 1 | 300 | 300 |

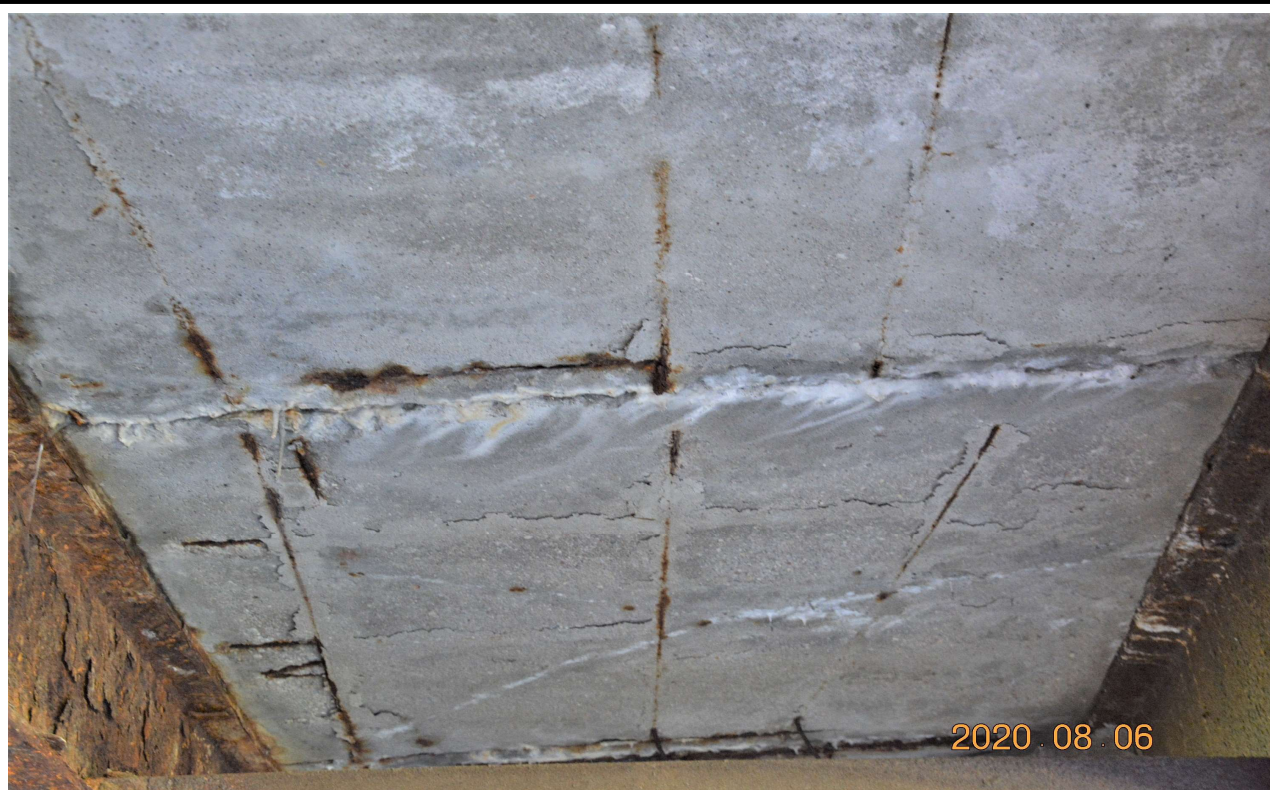
| Dane identyfikacyjne obiektu | | | | | | | | | | | | | | |
|--|---|---|---|---|---|---|---|---|---|---|---|---|---|---|
| 9 | Konstrukcja pomostu | NB | OB | CB | KB | RB | UB | KZ | | | | 3 | NIE | |

Fot. 8. Korozja zbrojenia, ubytki betonu oraz zacieki i osady konstrukcji pomostu świadczące o nieskuteczności izolacji.

Z uwagi na stan techniczny obiektu a przede wszystkim postępującą degradację płyty pomostu oraz stalowych dźwigarów należy z kolejnymi latami aktualizować nośność użytkową obiektu.

| L.p. | Element | Wyszczególnienie rodzaju prac | Tryb wykonania | Jednostka miary | Szacunkowa liczba jednostek | Cena jedn. [zł] | Wartość robót [zł] |
|---|---|---|---|---|---|---|---|
| 9 | Konstrukcja pomostu | Uzupełnić ubytki betonu zaprawami PCC | 1 | m3 | 0,05 | 15000 | 750 |

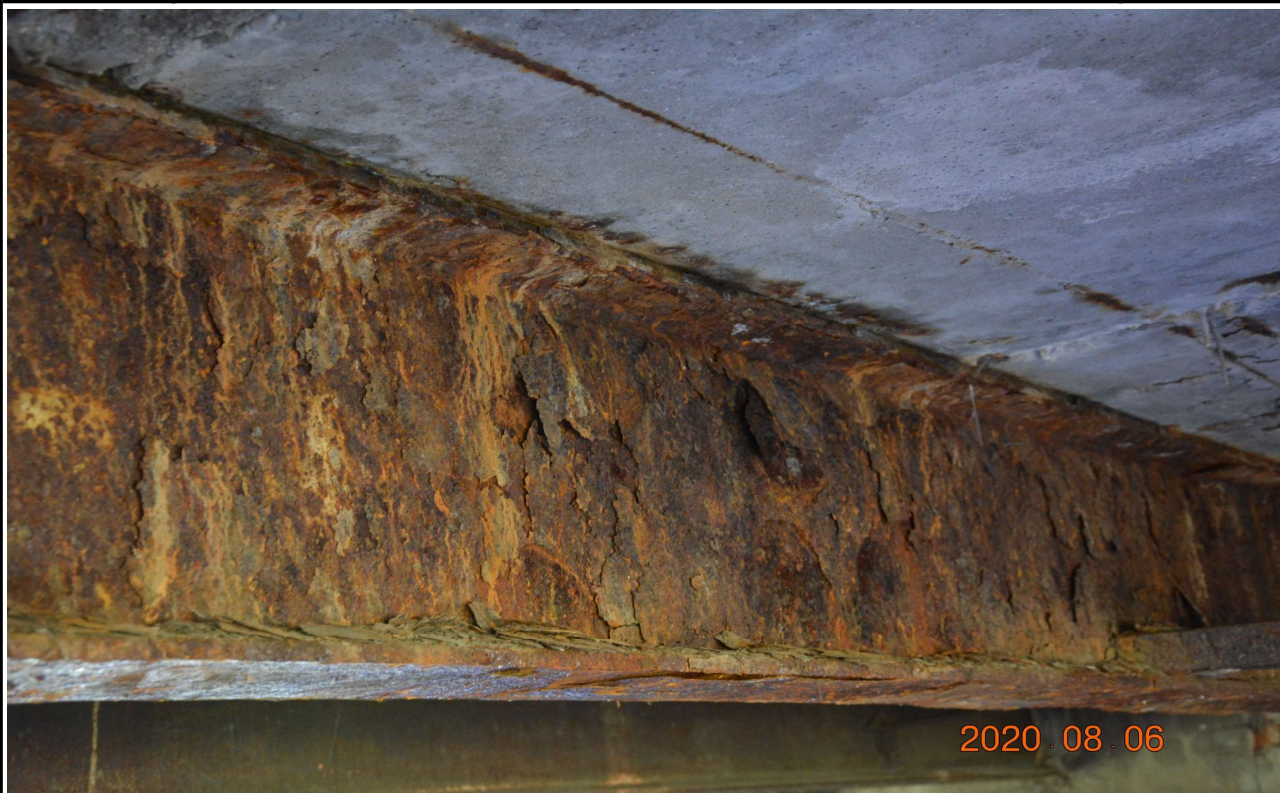
| Dane identyfikacyjne obiektu | | | | | | | | | | | | | | |
|--|---|---|---|---|---|---|---|---|---|---|---|---|---|---|
| 10 | Konstrukcja dźwigarów głównych | NS | AS | KS | ZS | | | | | | | 2 | NIE | |

Fot. 9. Korozja wżerowa stalowego dźwigara.

| L.p. | Element | Wyszczególnienie rodzaju prac | Tryb wykonania | Jednostka miary | Szacunkowa liczba jednostek | Cena jedn. [zł] | Wartość robót [zł] |
|---|---|---|---|---|---|---|---|
| 10 | Konstrukcja dźwigarów głównych | Oczyścić i zabezpieczyć antykorozyjnie | 1 | kpl. | 1 | 5000 | 5000 |

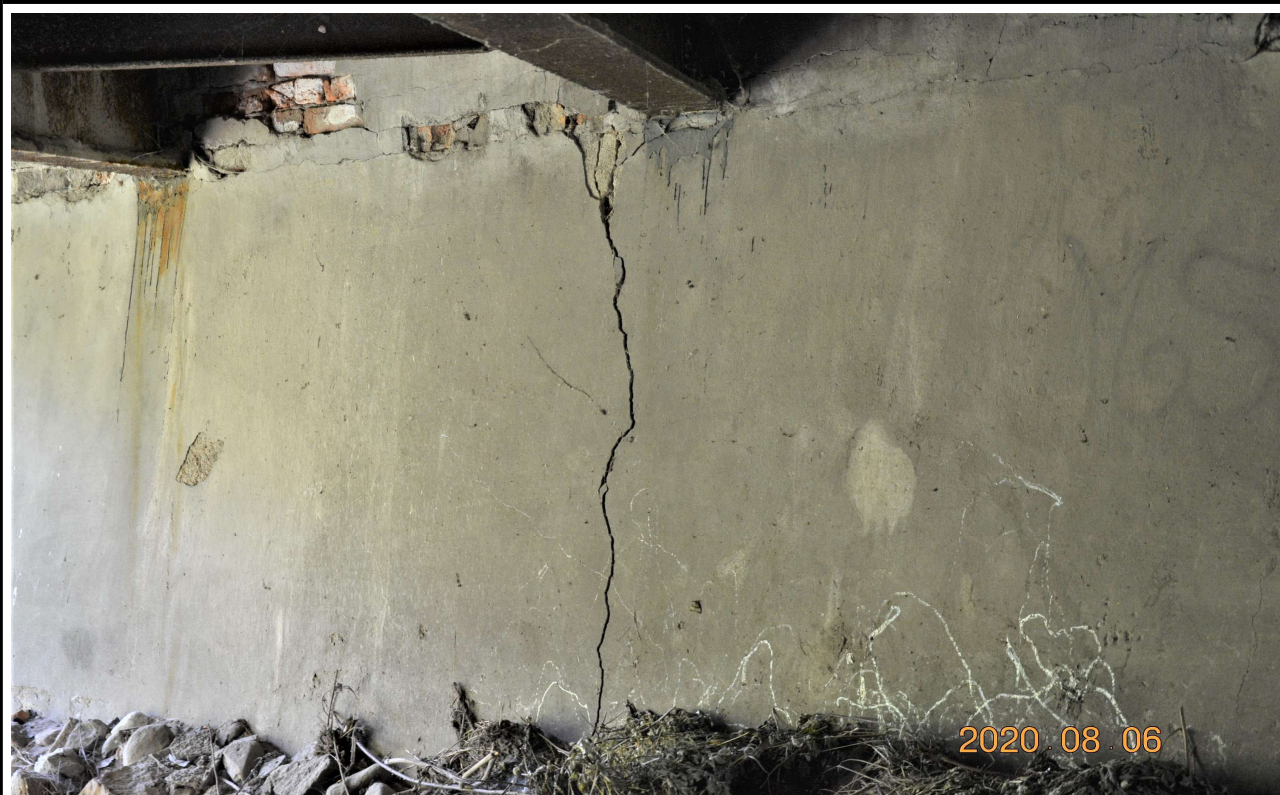
| Dane identyfikacyjne obiektu | | | | | | | | | | | | | | |
|--|---|---|---|---|---|---|---|---|---|---|---|---|---|---|
| 13 | Przyczółki | NB | OB | CB | KB | RB | UB | KZ | LC | UC | | 3 | NIE | |

Fot. 10. Pęknięcie betonu przyczółka.

| L.p. | Element | Wyszczególnienie rodzaju prac | Tryb wykonania | Jednostka miary | Szacunkowa liczba jednostek | Cena jedn. [zł] | Wartość robót [zł] |
|---|---|---|---|---|---|---|---|
| 13 | Przyczółki | Naprawić rysy betonu | 1 | mb | 15 | 35 | 525 |

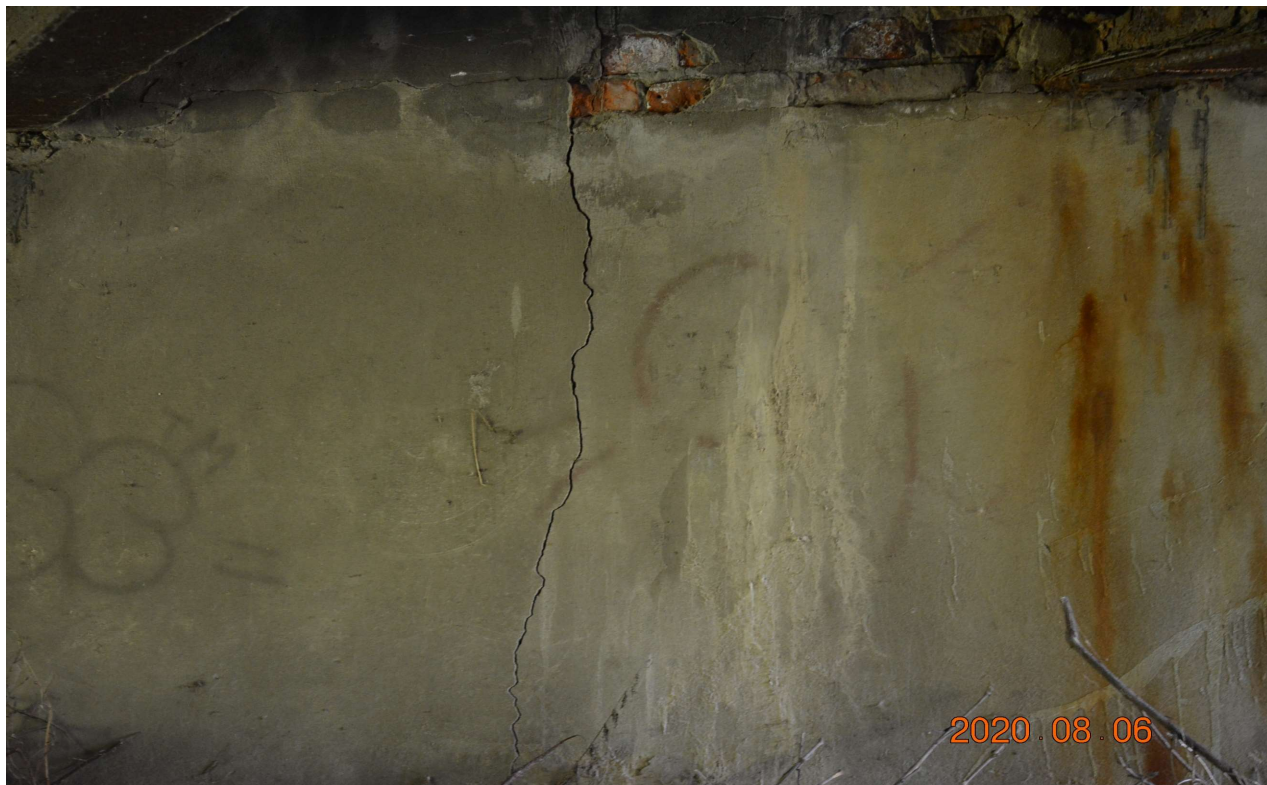
Fot. 11. Pęknięcie betonu przyczółka.

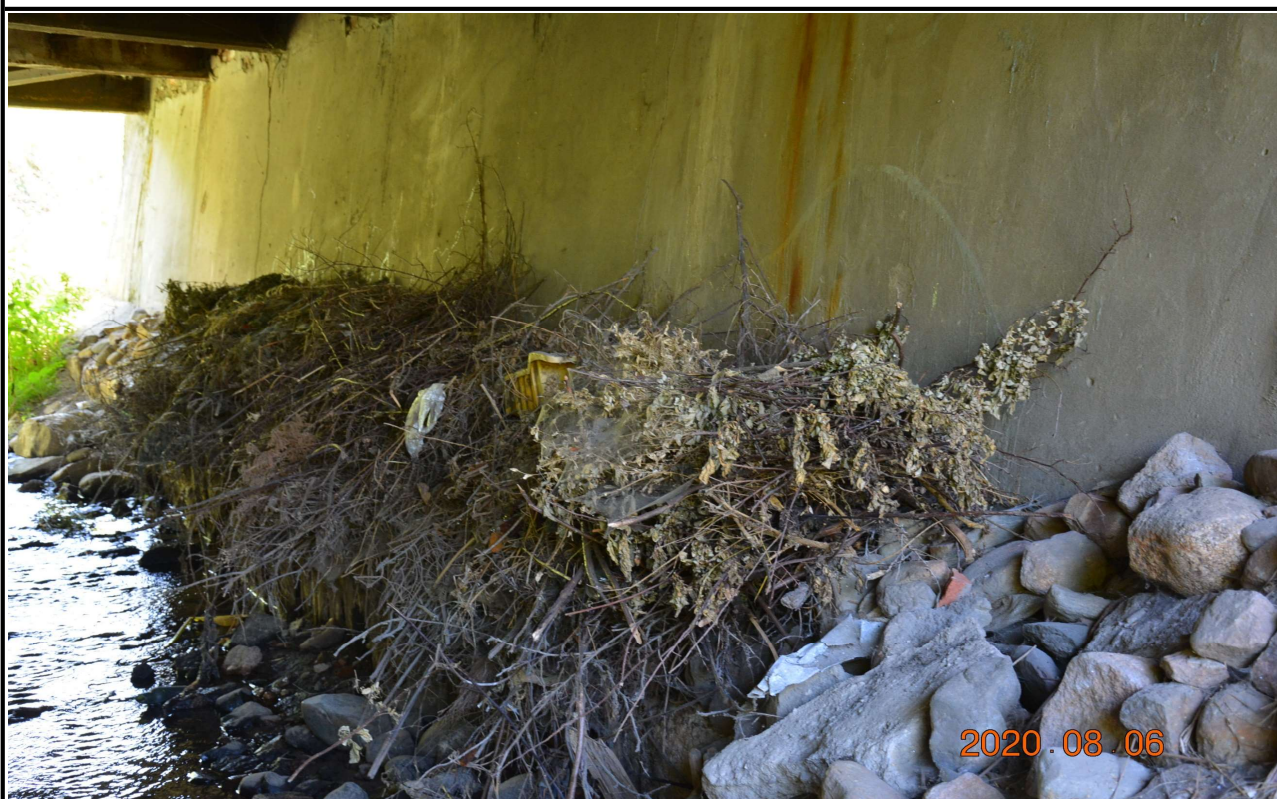
| Dane identyfikacyjne obiektu | | | | | | | | | | | | | | |
|--|---|---|---|---|---|---|---|---|---|---|---|---|---|---|
| 15 | Koryto rzeki, przestrzeń podmostowa | NT | WT | NB | | | | | | | | 3 | NIE | |

Fot. 12. Zanieczyszczenia przestrzeni podmostowej.

| L.p. | Element | Wyszczególnienie rodzaju prac | Tryb wykonania | Jednostka miary | Szacunkowa liczba jednostek | Cena jedn. [zł] | Wartość robót [zł] |
|---|---|---|---|---|---|---|---|
| 15 | Koryto rzeki, przestrzeń podmostowa | Oczyścić z zanieczyszczeń | 1 | kpl. | 1 | 500 | 500 |
