PROJEKT REMONTU KONSERWATORSKIEGO
GŁÓWNYCH DRZWI WEJŚCIOWYCH
DO BUDYNKU GMACHU GŁÓWNEGO POLITECHNIKI WARSZAWSKIEJ

PROJEKT A02.2 SKALA 1:25

INWENTARYZACJA- PRZEDSIONEK 2

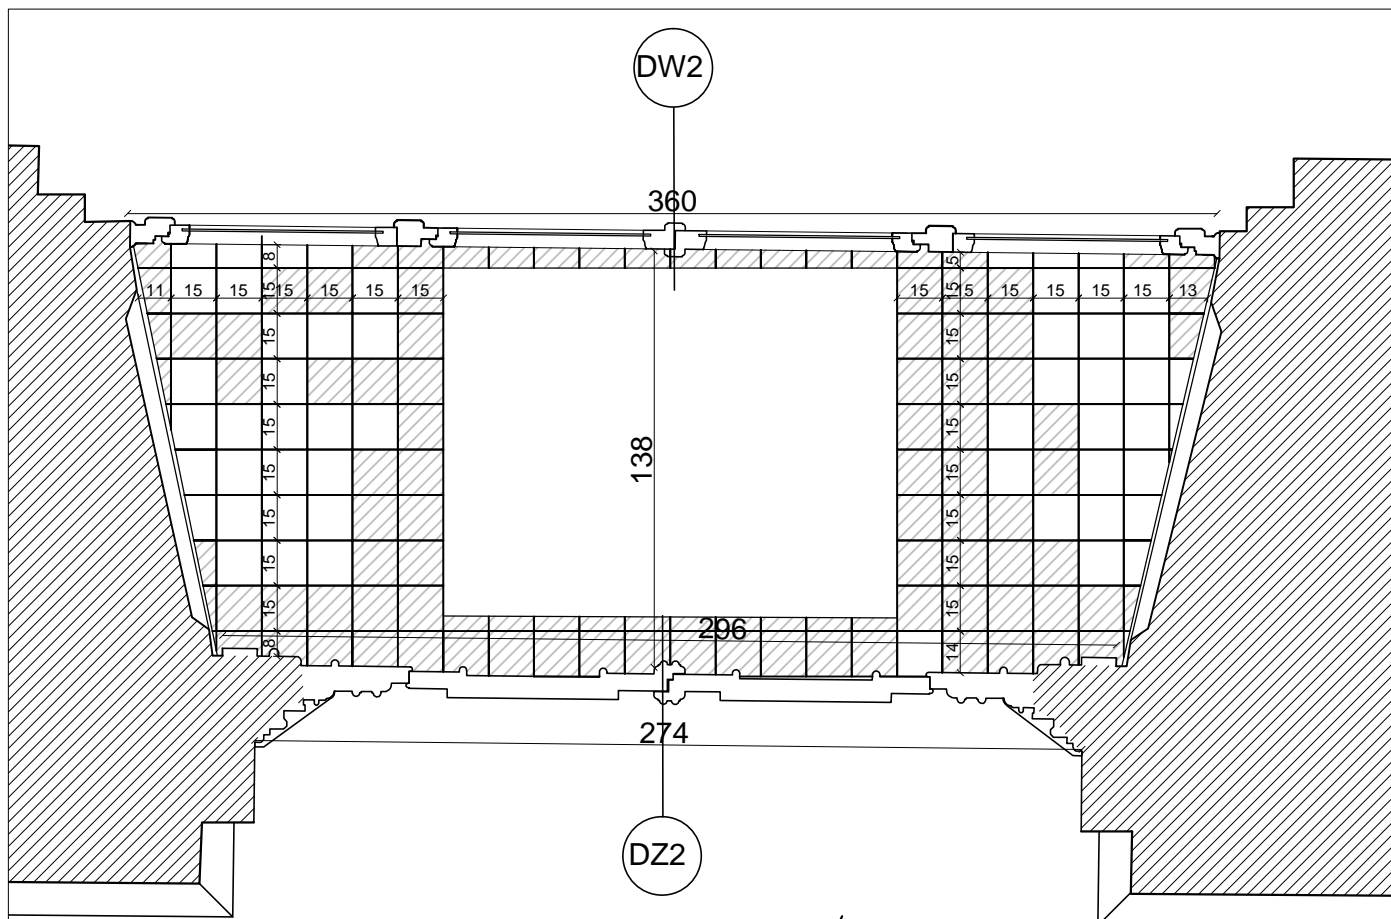
PRZEDSIONEK 2- RZUT POSADZKI

Uszkodzone kafle, zakwalifikowane do koniecznej wymiany

Uszkodzone kafle stanowią 64,7% całości posadzki.
