Założenia i instrukcja wykonania fundamentu pod platformę schodową przy budynku głównym Domu Pomocy Społecznej w Bejskach

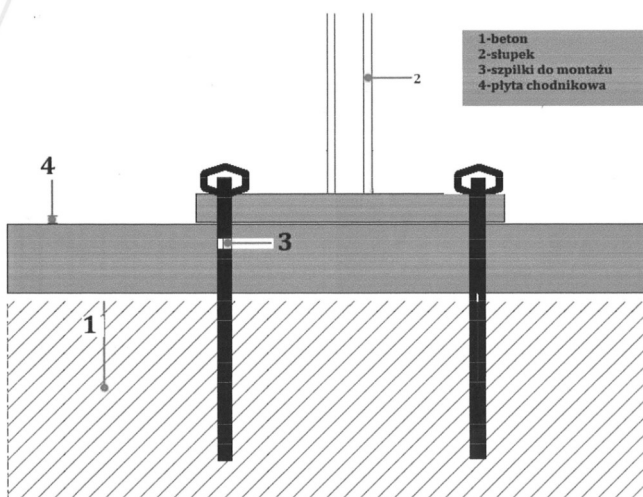
Rys. Szczegół połączenia słupka z betonem przez płytę chodnikową za pomocą szpilki

1. Demontaż istniejącej płyty chodnikowej w taki sposób by jej nie uszkodzić - w ilości szt. 2 płyt.
2. Po uzyskanym dostępie do części pod-chodnikowej możliwe będzie wykonanie fundamentu, na którym dopiero zaleca się ułożenie płyty chodnikowej w taki sposób by przywrócić jej pierwotny wygląd. Wykonywane prace powinny zostać wykonane w taki sposób by nie było widać żadnych śladów ingerencji w płytę chodnikową.
3. Dzięki temu pod płytą chodnikową znajdzie się przygotowany trwały i mocny materiał, do którego możemy przymocować słupkę samonośny poprzez zamocowanie szpilki kotwy chemicznej. Wówczas występuje możliwość wykonania dalszych prac polegających na przewierceniu płyty chodnikowej, zakotwieniu się do płyty żelbetonowej, a następnie zamocowaniu szpilki do płyty betonowej.

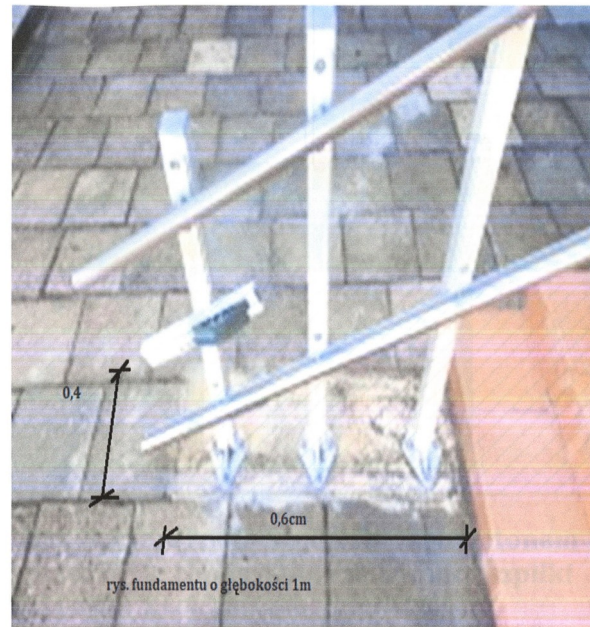
Rys 1 . Zdjęcie poglądowe z przygotowania fundamentu o wymiarach 0,4x0,6x1,0 schowanego pod płytą chodnikową.
