## Dokumentacja geotechniczna podłoża gruntowego dla PB parkingu

### LIDZBARK WARMIŃSKI

ul. Wiejska - Nowa, dz. nr 7-237/4

179a/GI/10

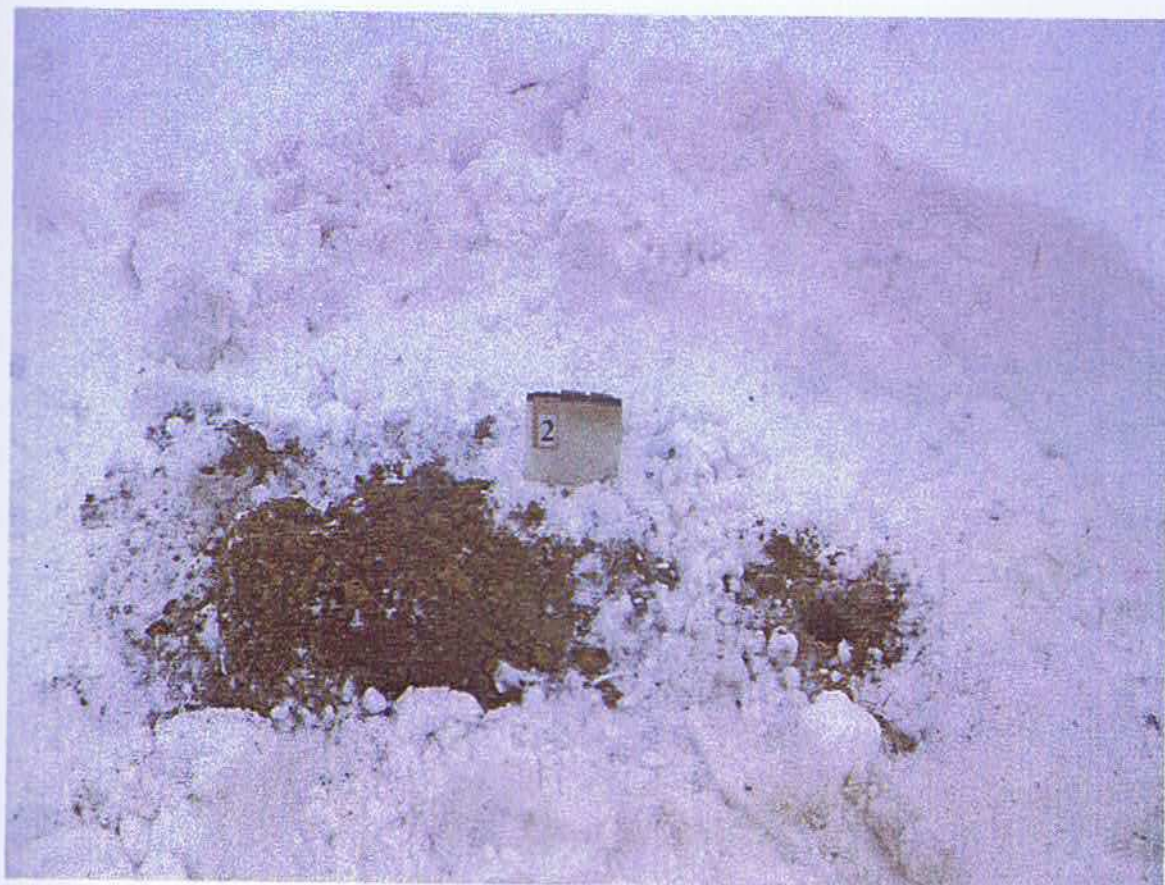
**Lidzbark Warmiński - parking przy ul. Wiejskiej i Nowej**

<b>GEOTECHNIKA - Bolesław Zwinczak</b> Akacyjowa 16, 10-179 Olsztyn			<b>KARTA DOKUMENTACYJNA OTWORU</b> <b>Otwór numer 3</b>								Zał.Nr: 4				
Miejscowość: Lidzbark Warmiński Gmina: Lidzbark Warmiński Powiat: lidzbarski Województwo: warmińsko-mazurskie			Obiekt: parking Inwestor: Biuro Konstrukcyjne REJPROJEKT Wiercenie: Zakład GEOTECHNIKA Nadzór geologiczny: Tech. A. Topka					System wiercenia: penetracyjne Rzędna: 72.18 m n.p.m. Skala 1 : 50      Data wiercenia: 2010-12-15							
Wiercenie	Głębokość zwierciadła wody	Stratygrafia	Profil litologiczny		Przelot	Opis litologiczny	Wilgotność	Ilość wałeczków	Stan gruntu	Grupa nośności	IL/ID	Ciężar objętościowy	Kąt tarcia wewnętrznego	Spójność	Moduł
1	[m.p.p.t]		[m]		[m]		7	8	9	10	11	12	13	14	15
		Czwartorzęd Holocen	1.0 2.0 3.0		3.00	Nasyp niekontrolowany zbudowany z gruzu z domieszką piasku drobnego, brunatno-szary	w		szg	G17	0,4	1,69	30		40
