**„FRESK”. Dariusz Chmielewski. Usługi Ochrony Zabytków.**  
NIP 956-166-14-13, REGON 220403236, tel. 663-55-23-23, e-mail: [darek.chmielewski@wp.pl](mailto:darek.chmielewski@wp.pl)  
ul. Różany Stok 3B/12, 80-177 Gdańsk

**PROGRAM PRAC KONSERWATORSKICH  
DLA ELEWACJI BUDYNKU DAWNYCH KOSZAR WIEBEGO  
- CZĘŚCI POŁOŻONEJ PRZY UL. AUGUSTYŃSKIEGO 2  
W GDAŃSKU**

**GDAŃSK, STYCZEŃ 2019**

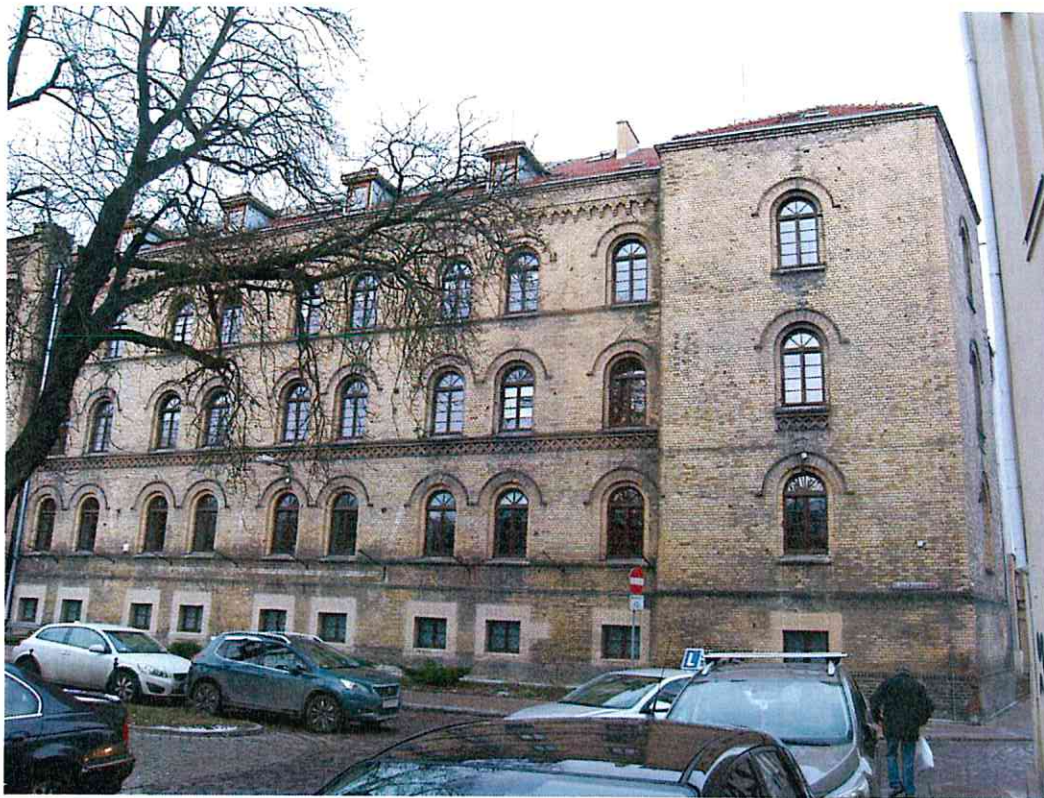
Elewacja południowa, skrzydło wschodnie - stan obecny.

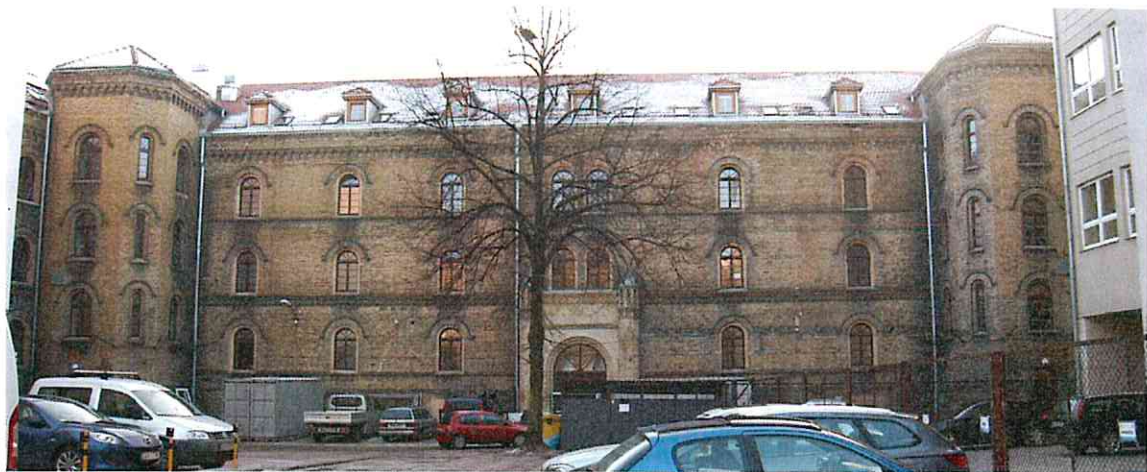
Przy omawianiu formy elewacji północnej warto nadmienić, że ryzality narożnych klatek schodowych nie posiadają pierwotnej formy architektonicznej; przypuszczalnie na skutek zniszczeń II wojny światowej pozbawiono je blankowej attyki kryjącej dach. Obniżono też ściankę kolankową, w której zamurowano okienka. Zestawienie tych form przedstawiam na poniższych ilustracjach:

Widok elewacji północnej - stan obecny.

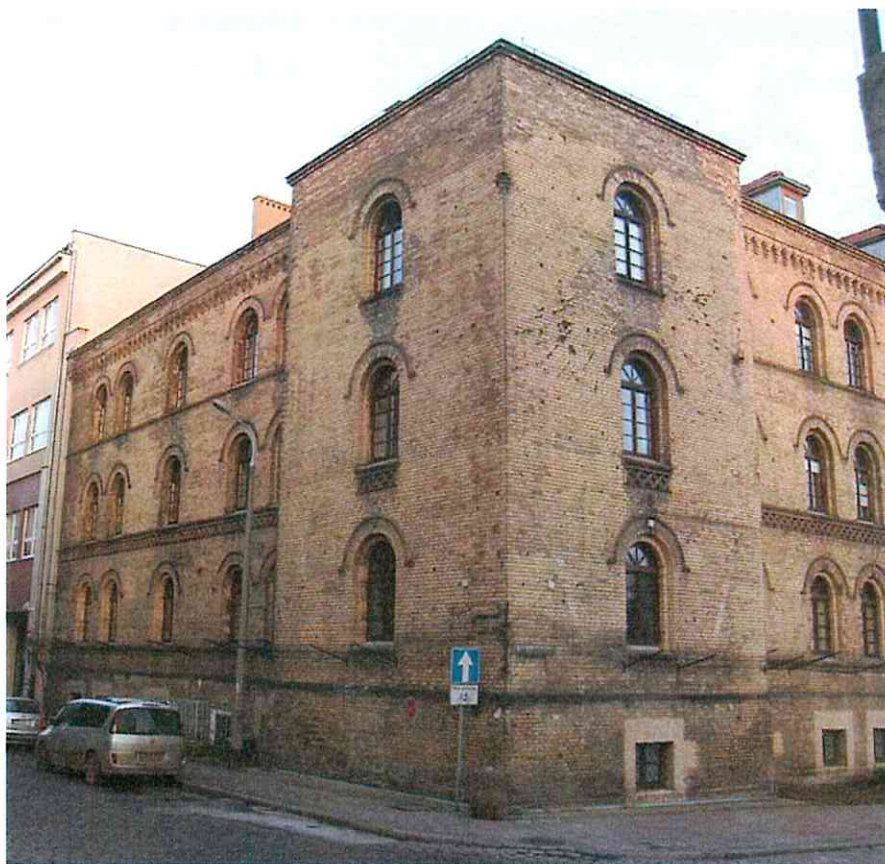
Elewacja zachodnia - stan obecny.

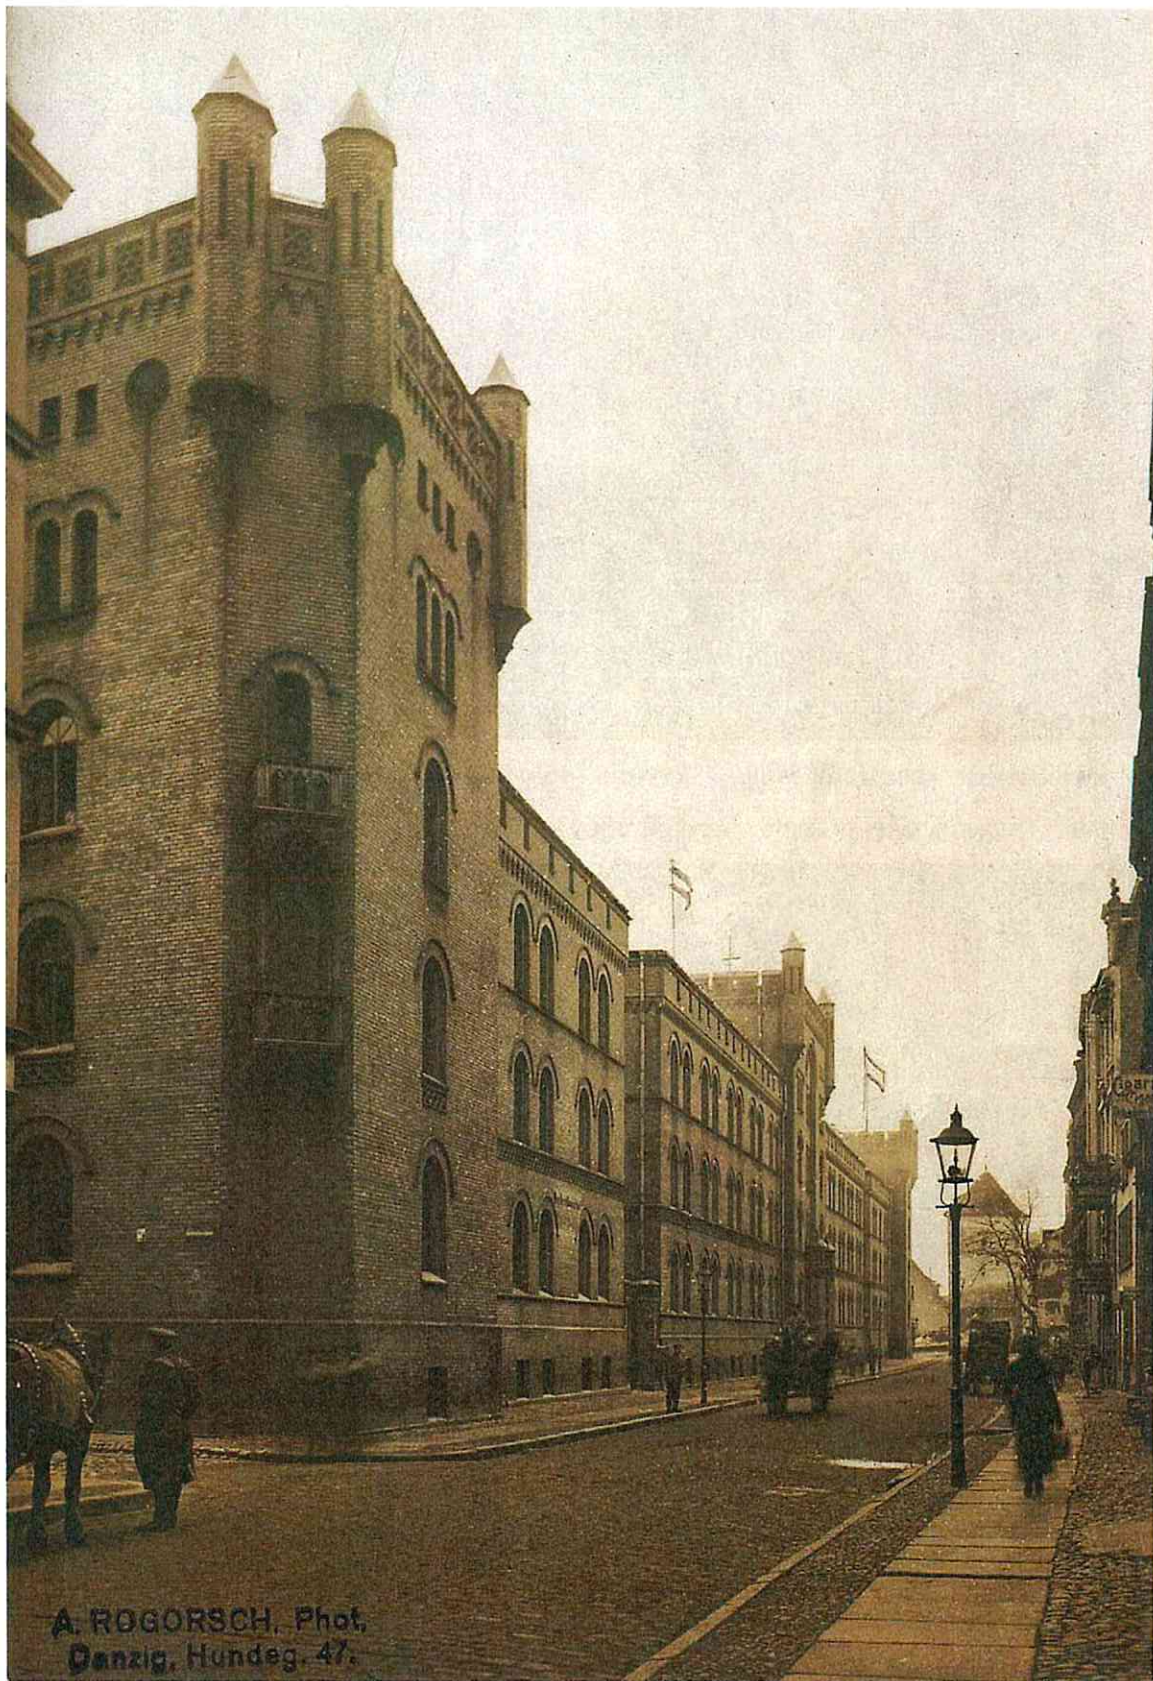
13. Widok zespołu koszar Wiebego od strony północno-zachodniej, ul. Rzeźnicka. 1916 rok. Uwagę zwracają nieistniejące obecnie balkony w ryzalicie narożnym.

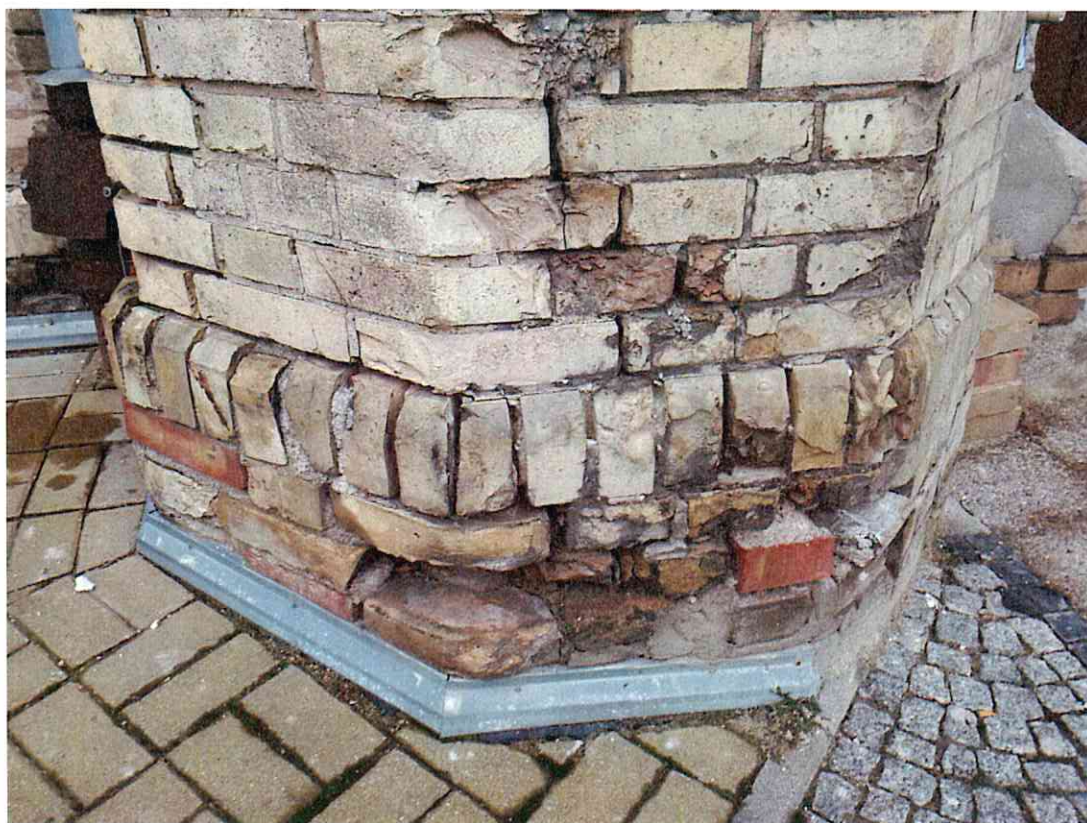
33. Stan zachowania zachodniego filara portalu wejścia.

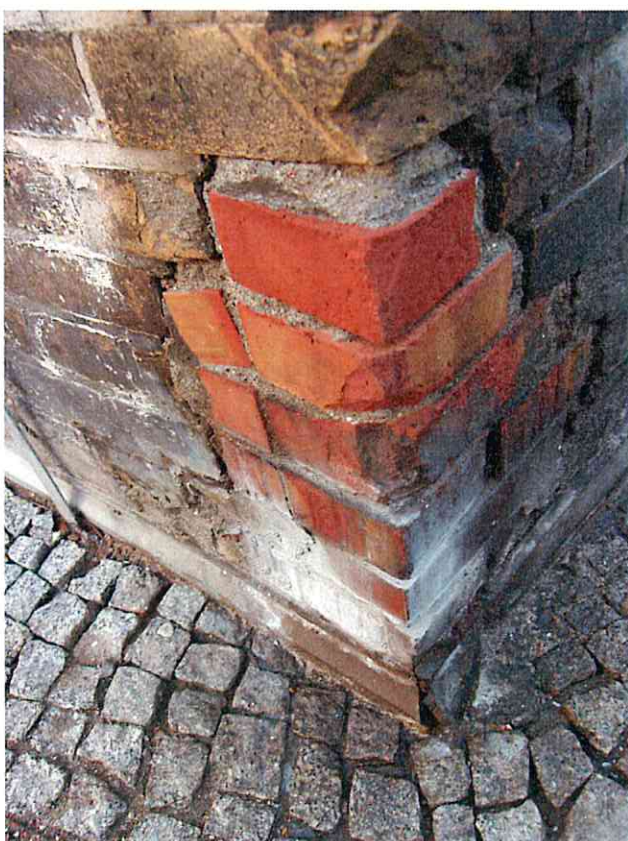
45. Ryzalit wschodni - wadliwie przemurowany narożnik cokołu.

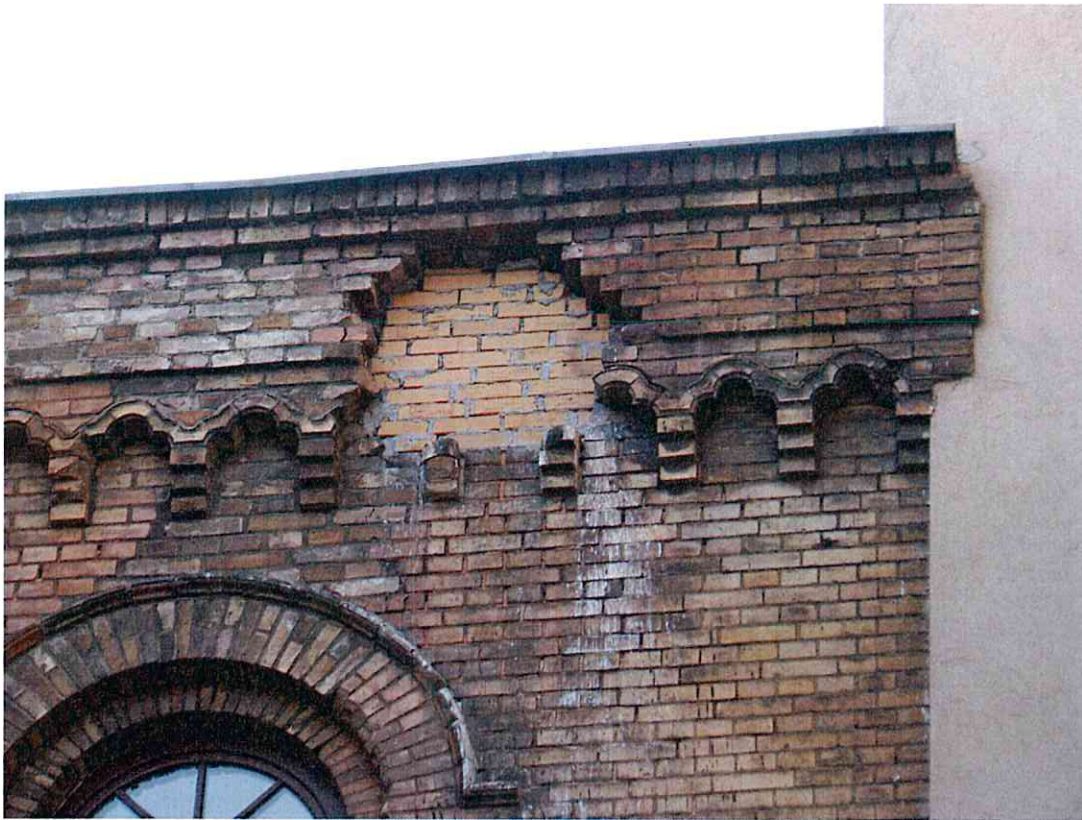
51. Uszkodzenia gzymsu skrzydła zachodniego na styku z Urzędem Skarbowym.

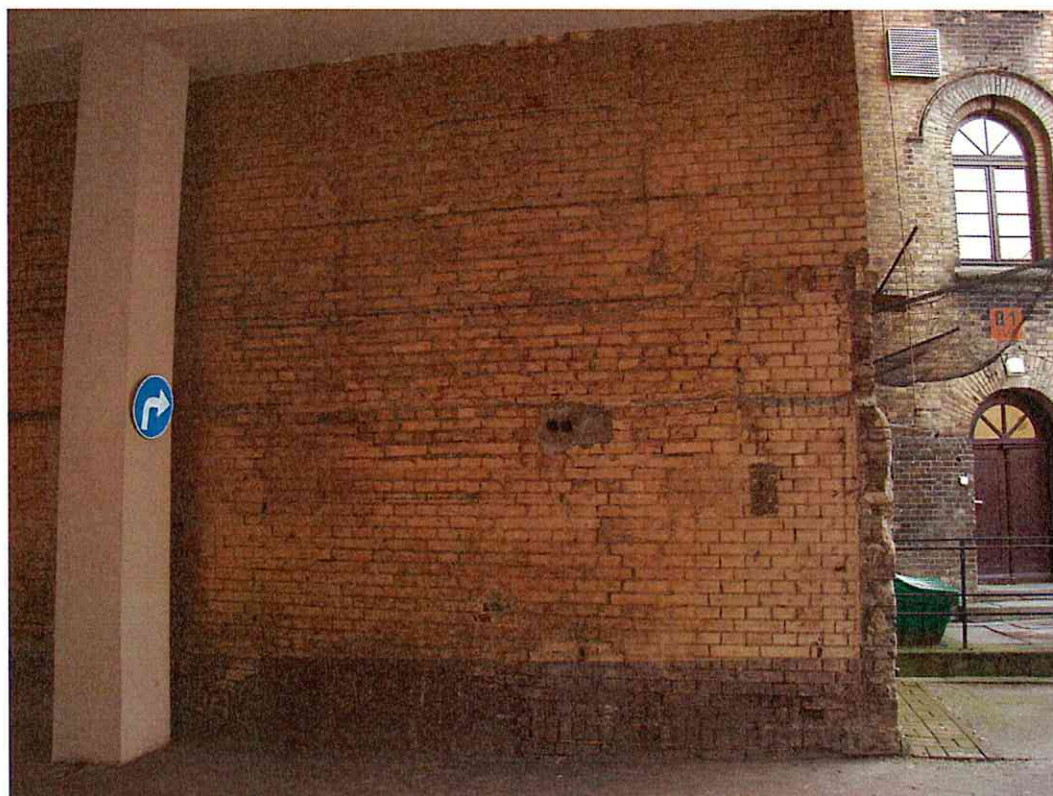
58. Prześło zachodnie, widoczne zamurowane okno.

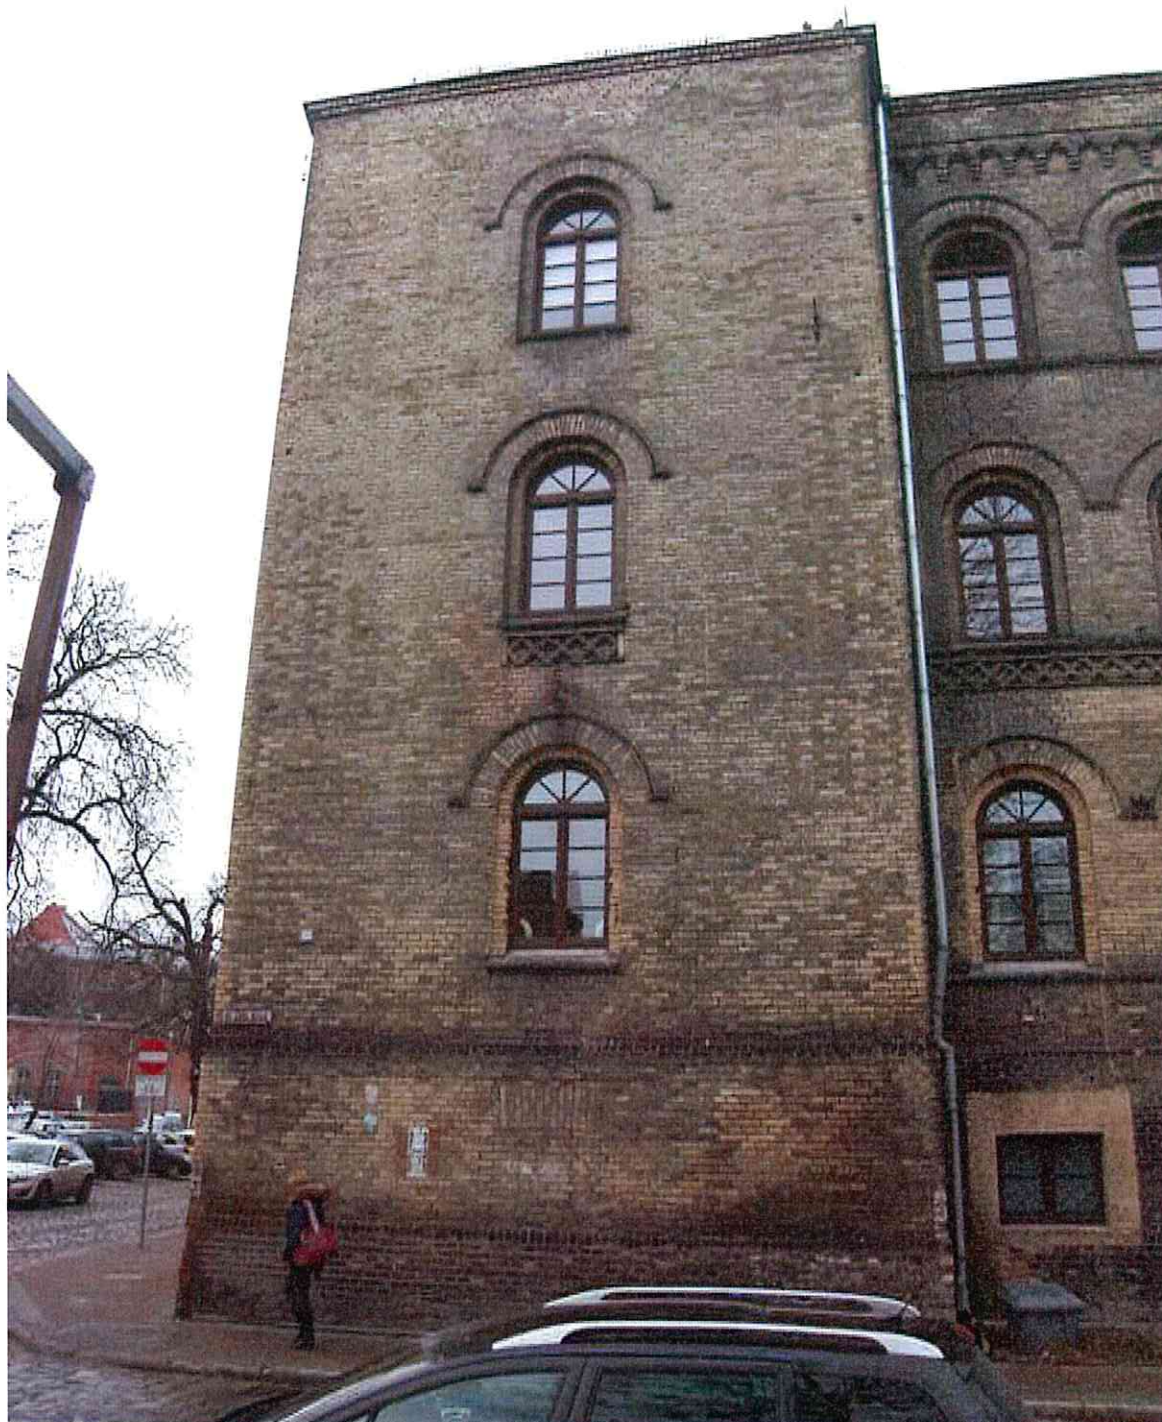
63. Ryzalit narożny. W strefie cokołowej widoczne zamurowane okno.

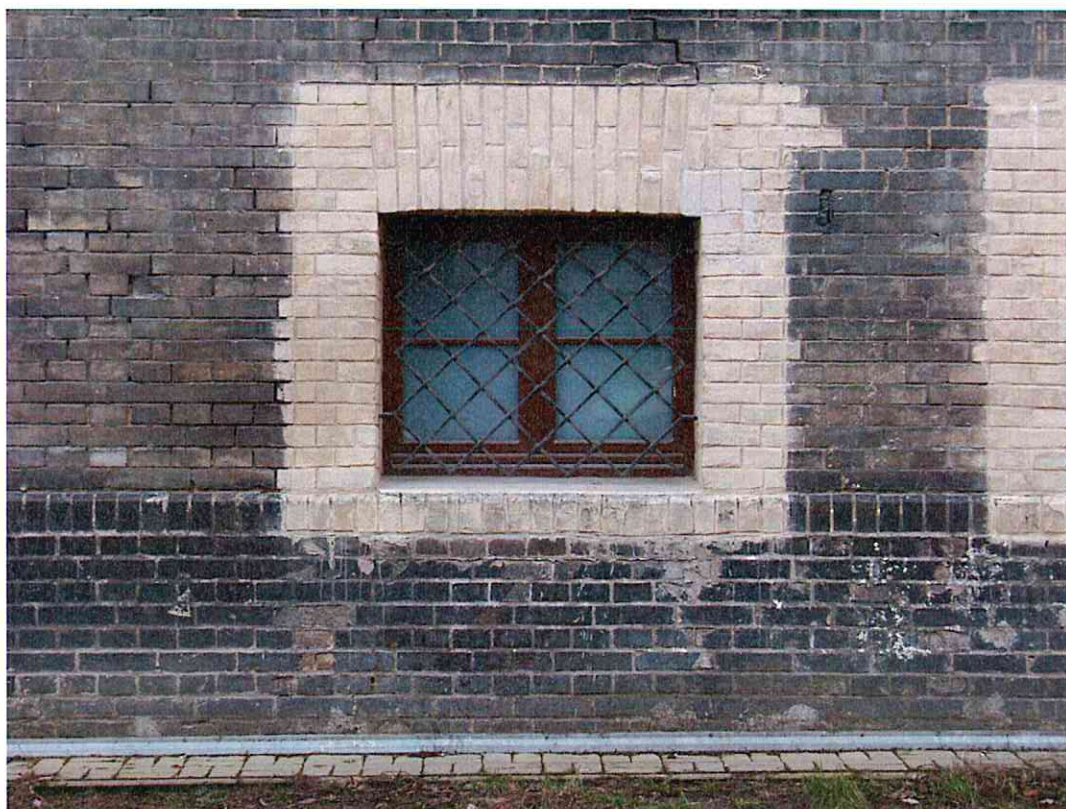
64. Okna w strefie cokołowej, z wtórnym okratowaniem i konserwacją lica wokół otworu.

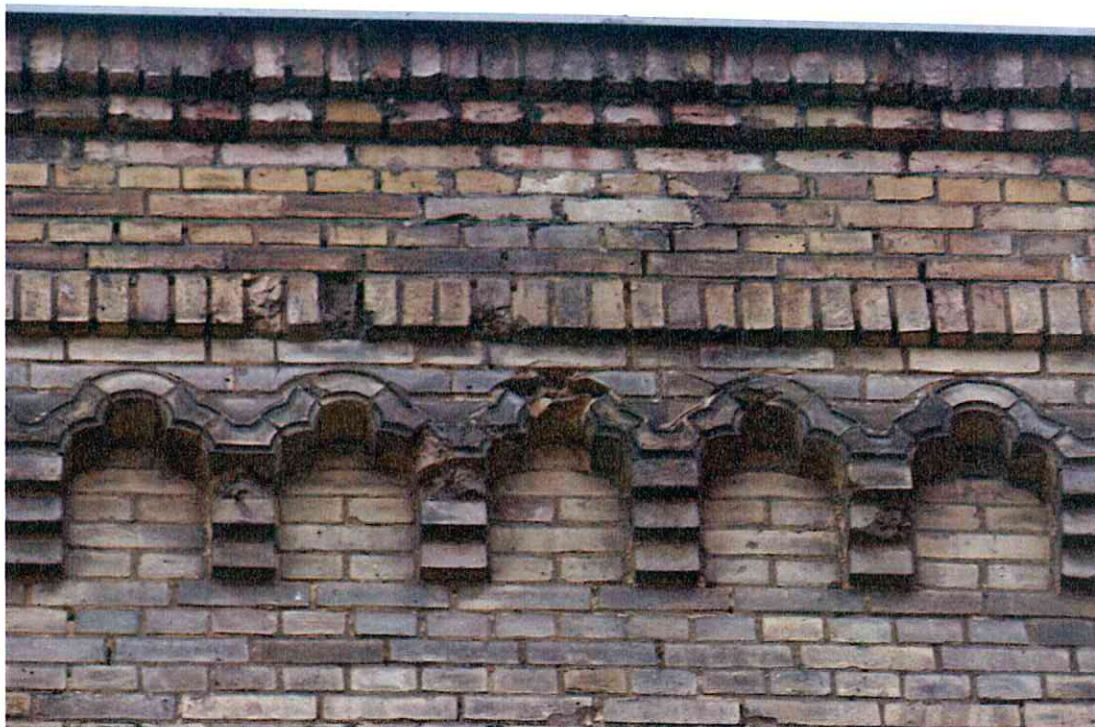
68. Stan gzymsu wieńczącego.

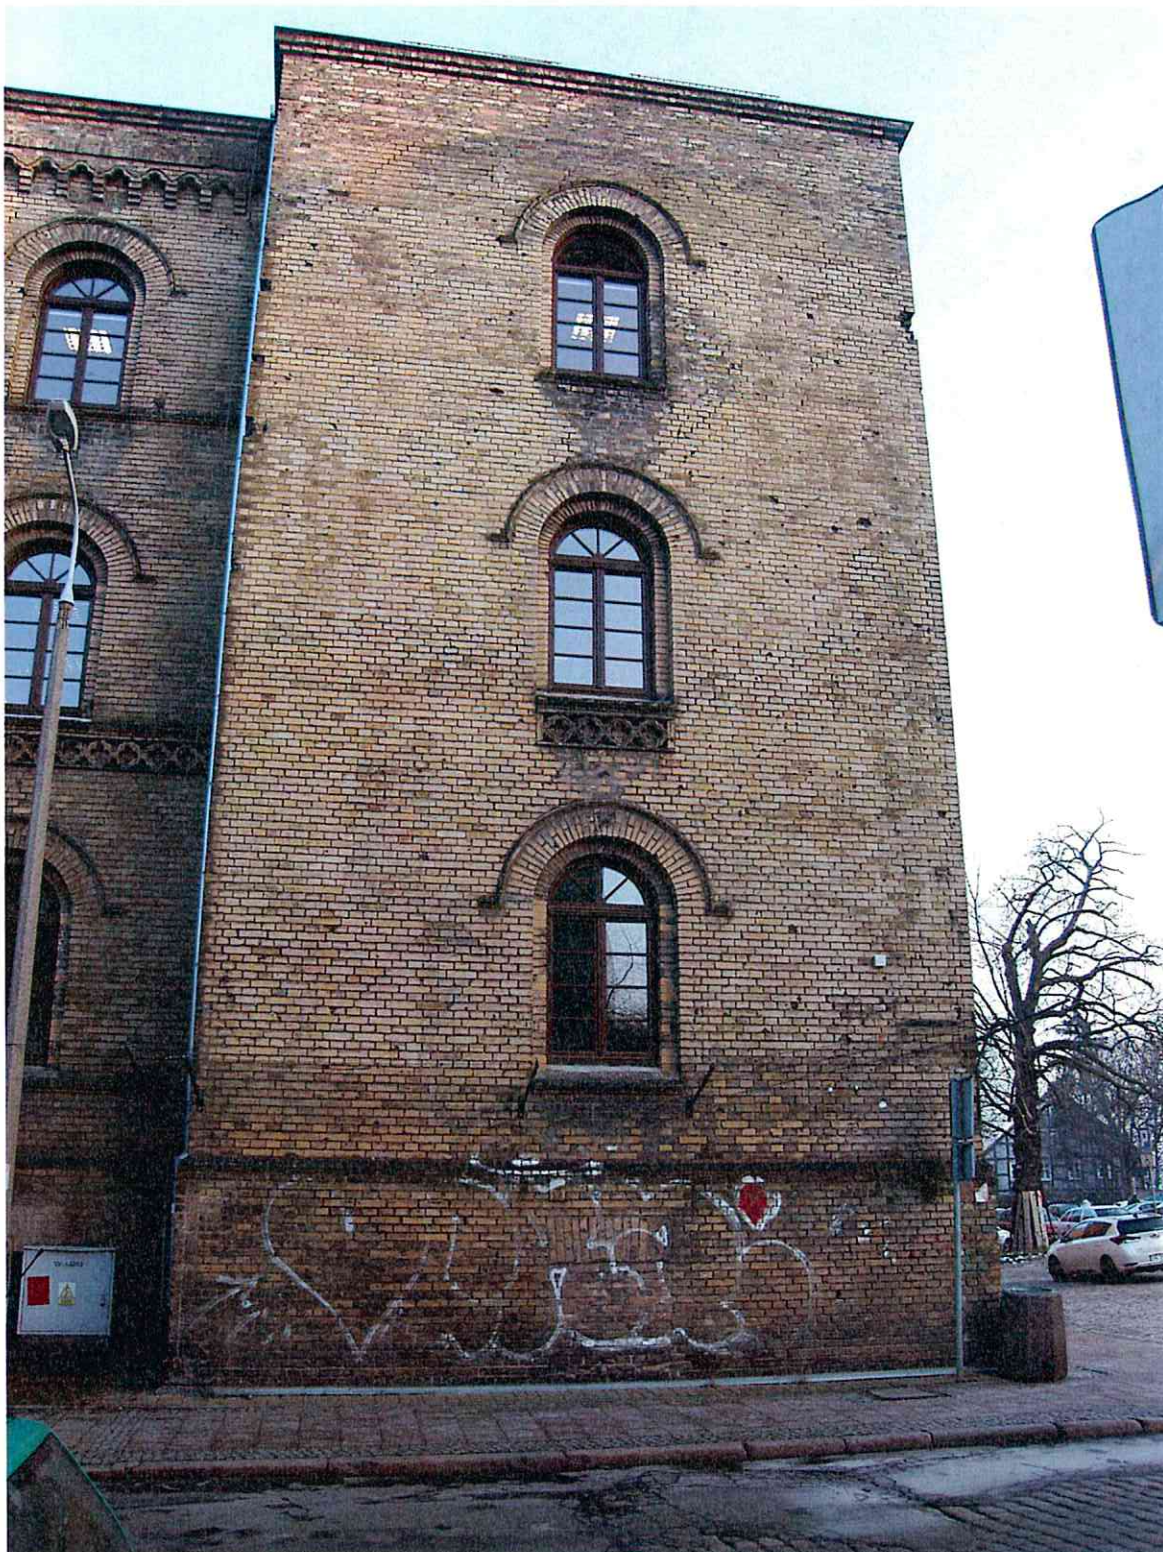
76. Ryzalit narożny. Widoczne zamurowane okno w strefie cokołowej.

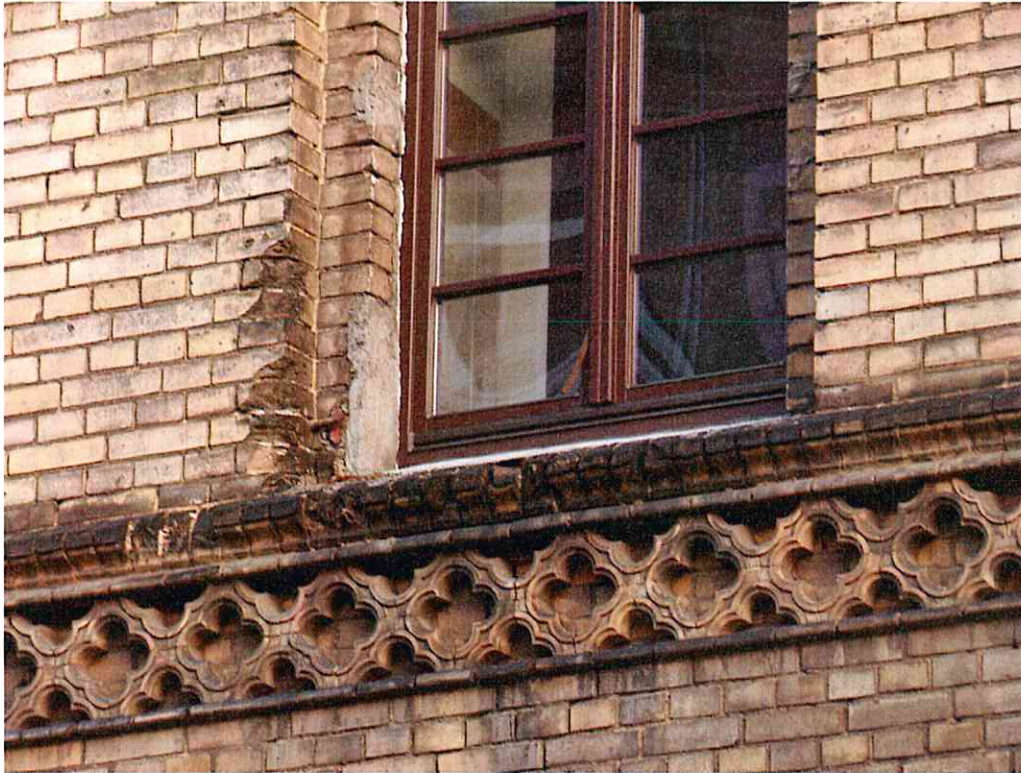
81. Stan fryzu i ościeży okiennych.
