Ekspertyza techniczna
dachu, gzymsów i poddasza
budynku oficyny przy ul. Lwowskiej 12 w
Warszawie
Wydziału Architektury
Politechniki Warszawskiej

Warszawa, 15 czerwca 2022 r.

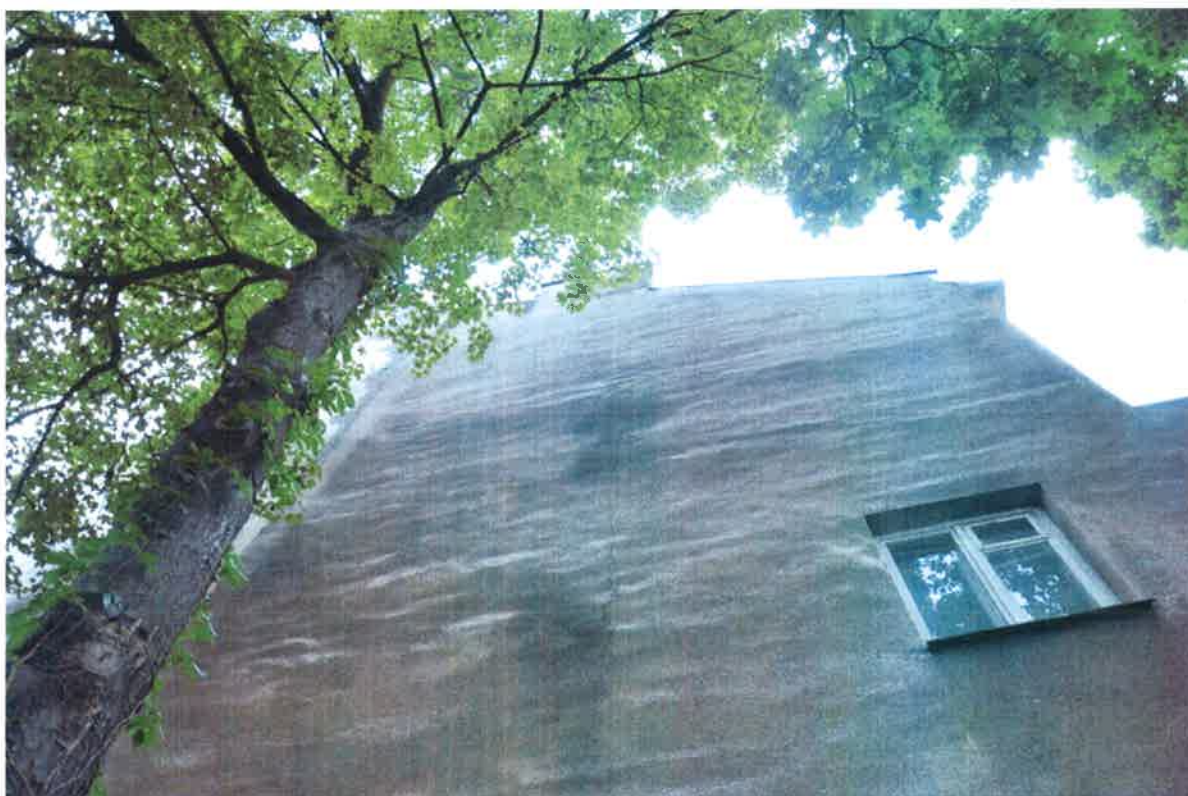
Fot. 4. Widok oficyny WAPW od strony ściany szczytowej wschodniej - zarysowanie na całej wysokości ściany

Należy pilnie przeprowadzić naprawy tymczasowe w zakresie tynków, komina i obróbek blacharskich ściany wschodniej oficyny wysokiej i oficyny niskiej. Na ścianach tych występują ubytki tynku, zarysowania oraz ślady zacieków z nieszczelnych obróbek blacharskich. **Oficyny są w ostrej granicy z działką sąsiednią na której znajduje się plac zabaw przedszkola.** Na dzień wykonywania ekspertyzy, teren placu zabaw przy ścianach wschodnich oficyn został wydzielony taśmą ostrzegawczą.

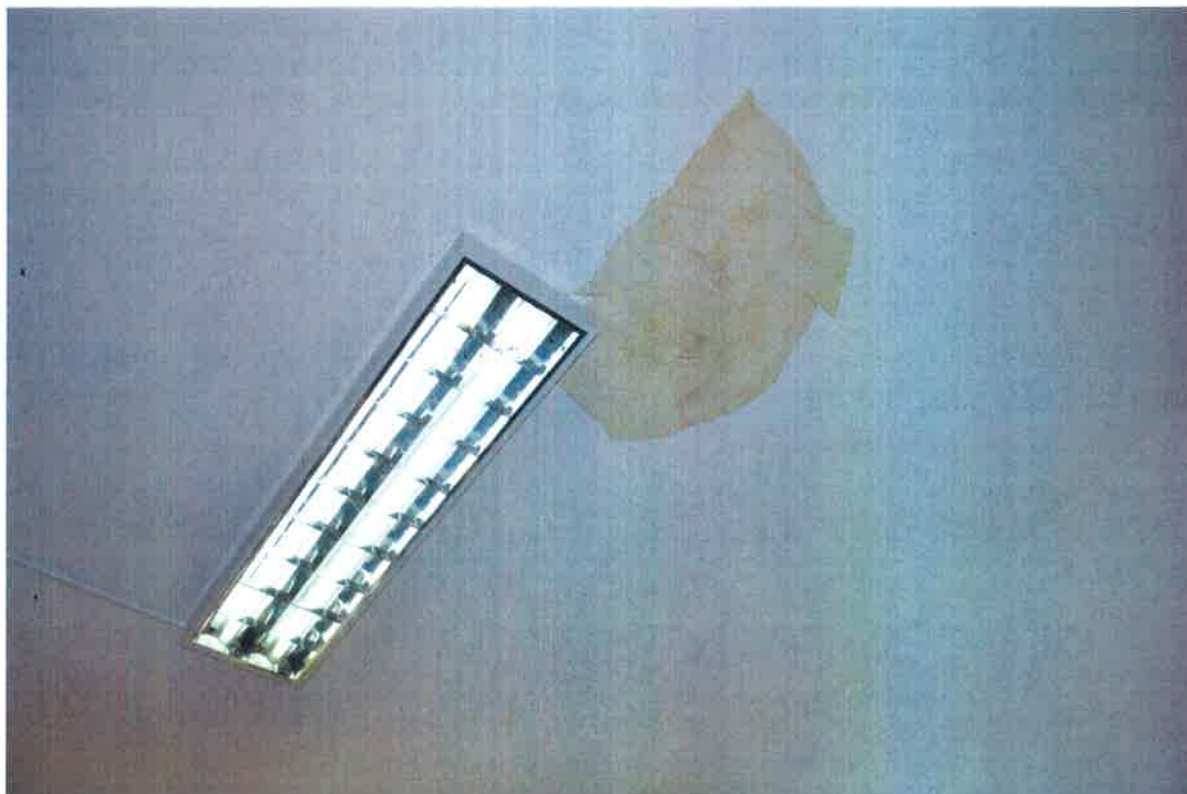
- odspojenie tynku w pomieszczeniach wynajmowanych (fot. 5),
- zawilgocenie i zagrzybienie tynku na stropie przechodzące na ścianę zewnętrzną w pokoju gościnnym (fot. 9, 10),
- odspojenia, zawilgocenie i zagrzybienie tynku na stropie nad klatką schodową od ulicy Lwowskiej (fot. 11, 12),
- zarysowania tynku w miejscach przebiegu belek stalowych stropu (fot. 6, 8),
- przebarwienia tynku na stropie, ślady po nieaktywnych przeciekach (fot. 6, 7, 8, 13),
- odspojenie, zawilgocenie i zagrzybienie tynku stropu w p. 0-215 (fot. 14, 15),
- odspojenie, zawilgocenie i zagrzybienie tynku stropu w korytarzu wschodnim (fot. 16),

Fot. 5. Odspojenie tynku na suficie, zarysowania

- usunąć odspojone tynki,
- zastosować preparaty przeciwgrzybiczne,
- oczyścić belki stalowe stropowe (w miejscach występowania korozji po usunięciu tynków lub polepy) i zabezpieczyć je antykorozyjnie,
- odtworzyć tynk wapienny,
- wykonać naprawy zarysowań tynku,
- malować całą powierzchnię stropu.

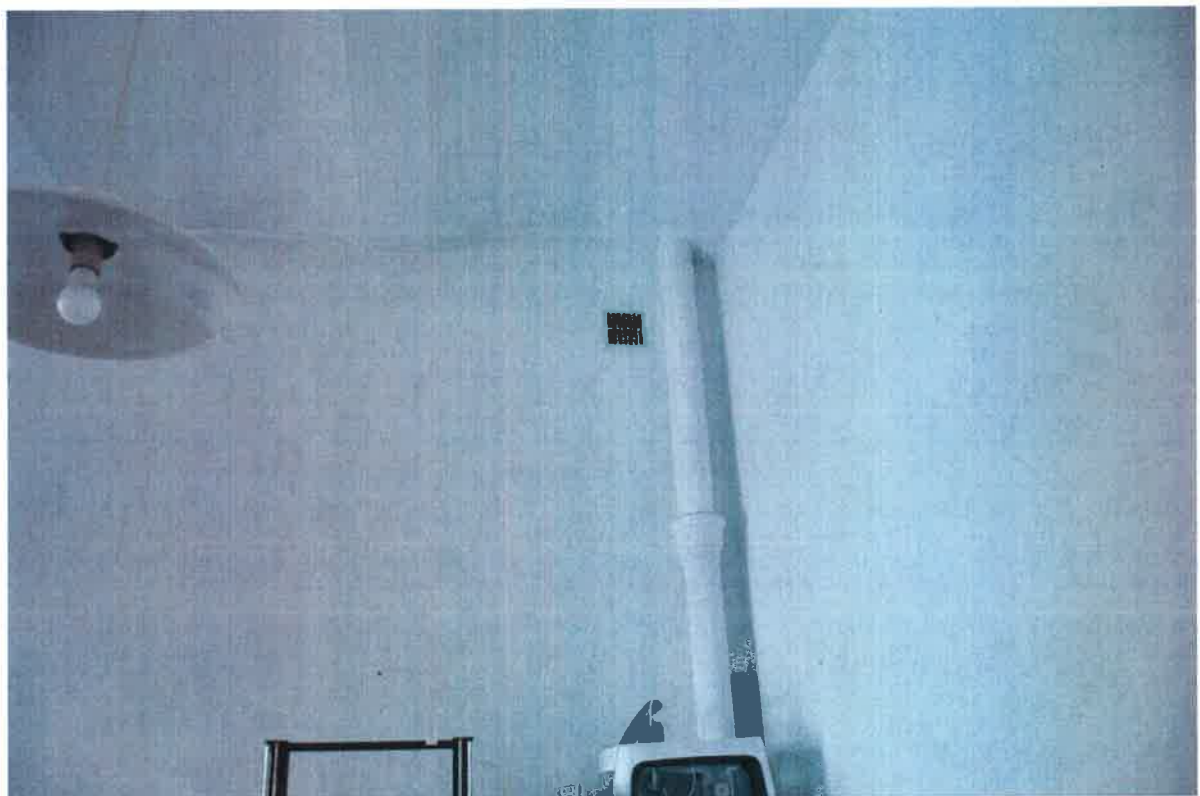
- odspojenie tynku, zarysowania, zagrzybienie, zawilgocenie i korozja belek stropowych - strop nad klatka schodową środkową (fot. 17),
- zarysowania ściany szczytowej wschodniej (fot. 20),
- ubytki podłogi drewnianej na poddaszu (fot. 28, 31, 37, 39, 42),
- składowane materiały porozbiórkowe na poddaszu (fot. 21, 24).

Fot. 20. Zarysowanie ściany szczytowej na ostatniej kondygnacji

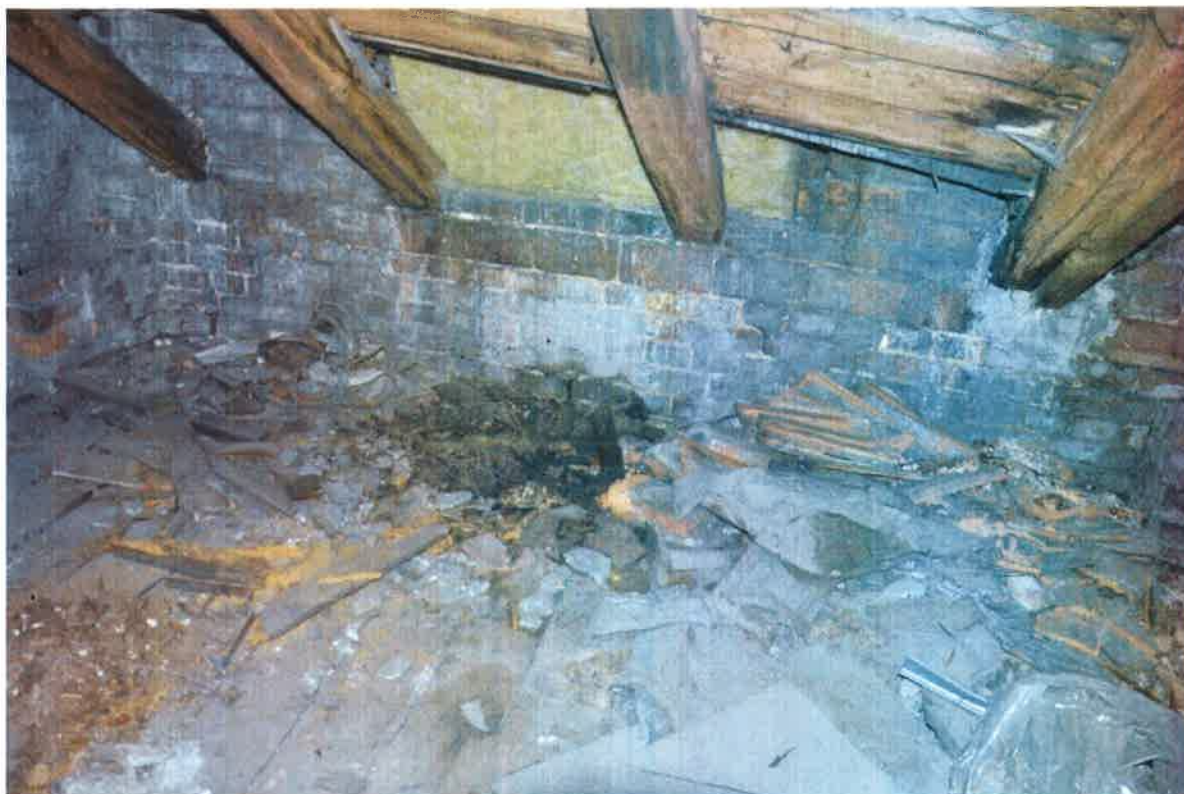
- zawilgocenia elementów więźby oraz zniszczenia krokwi i murlat - uszkodzenia występują w szczególności w obrębie koszy (fot. 21, 22, 25, 26, 28, 33, 36, 40, 41),
- rozpad drewna podwalin i słupków oraz murlat (fot. 22, 23, 27, 32, 39, 40),
- zniszczenie tramu (belki ściągu wieszara) (fot. 30, 31),
- ślady zawilgoceń elementów drewnianych przy lukarnach (fot. 24, 38).

Pokrycie dachu oraz obróbki blacharskie, w wyniku wieloletniej eksploatacji uległy naturalnemu technicznemu zużyciu. Wnikająca przez nieszczelności dachu do wnętrza budynku woda uszkadza i niszczy kolejne elementy - deskowanie, więźbę dachową, strop nad ostatnią kondygnacją. Nieszczelności obróbek blacharskich gzymsu powodują jego zawilgocenie, odspojenia tynku i zaprawy, korozję belek stalowych

Fot. 21. Zniszczone krokwie od strony ulicy, przeciek wody opadowej przez obróbki kosza

W trakcie prowadzenia prac remontowych należy również wymienić uszkodzone elementy konstrukcji więźby dachowej (murlaty, krokwie, tam, słupki, konstrukcje lukarn, deskowanie). Szacuje się, że ok. 30-40% elementów więźby dachowej będzie wymagało wymiany. Cała więźba powinna zostać zabezpieczona impregnatem czterofunkcyjnym: ogniochronnym, przeciw grzybom, przeciw pleśniom oraz przeciw owadom.

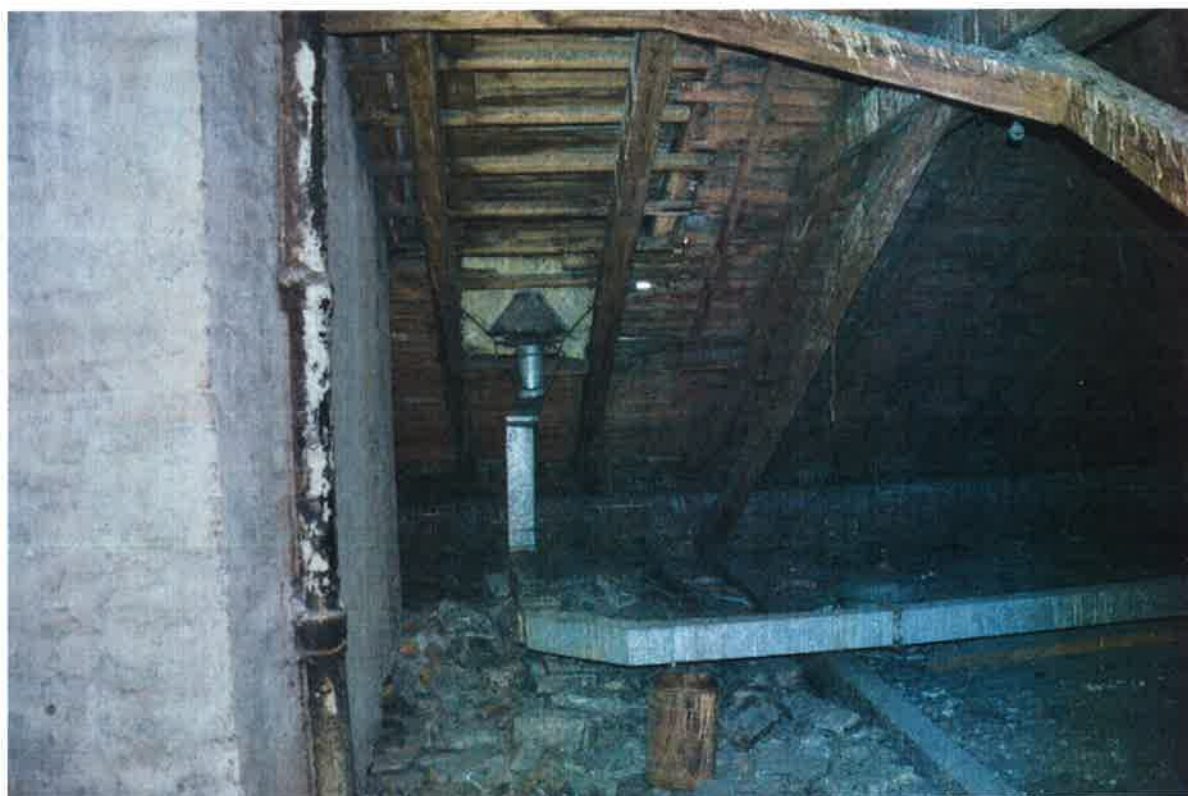
Fot. 24. Przytkana lukarna wełną mineralną, nieczynne przewody wentylacyjne, zanieczyszczenie elementów więźby dachowej odchodami ptaków, gruz zgromadzony na stropie.

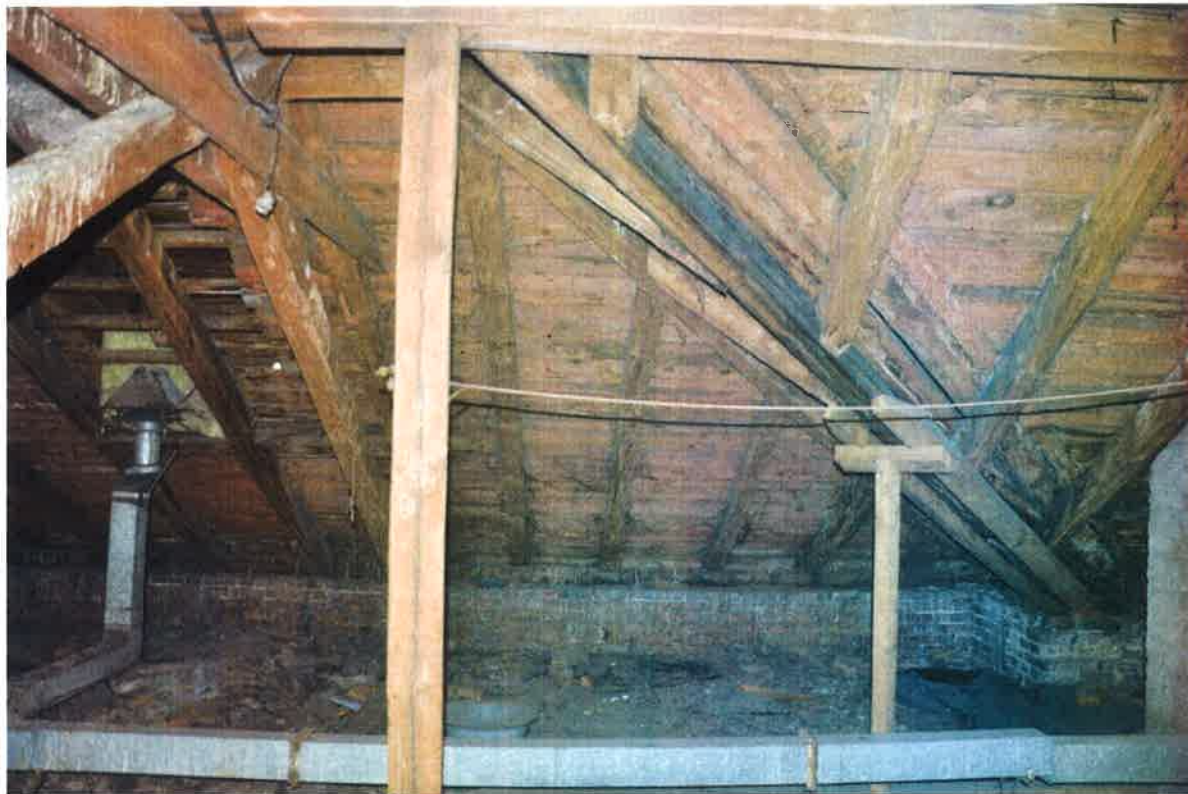
Fot. 25. Zniszczona krokiew koszowa i jej tymczasowe podparcie, przecieki wody opadowej

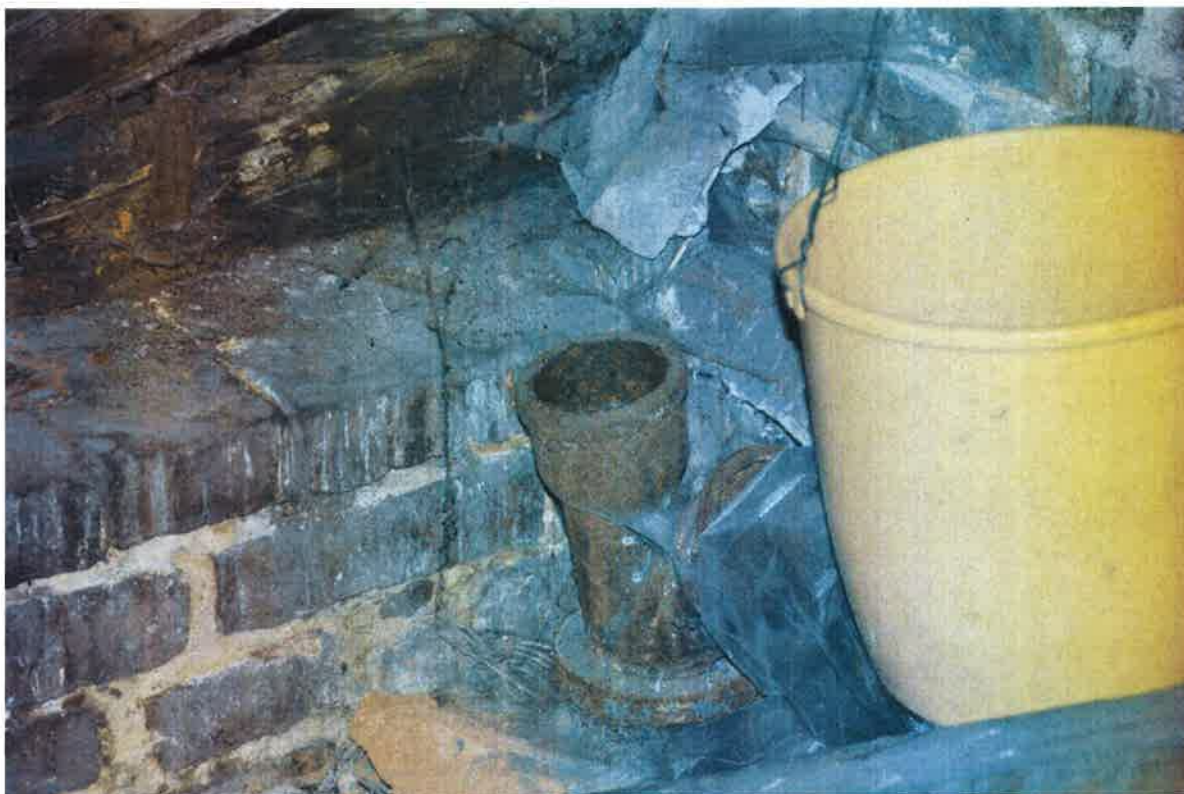
Do dodatkowego zawilgocenia poddasza przyczynia się fakt niewyprowadzenia wszystkich wywietrzników kanalizacji ponad połac dachu oraz nieszczelności wywietrzników.

Fot. 33. Wywiewka kanalizacji nie wyprowadzona ponad dach, wiadro zbierające wodę, folia zabezpieczająca polepę, rozpad murłaty

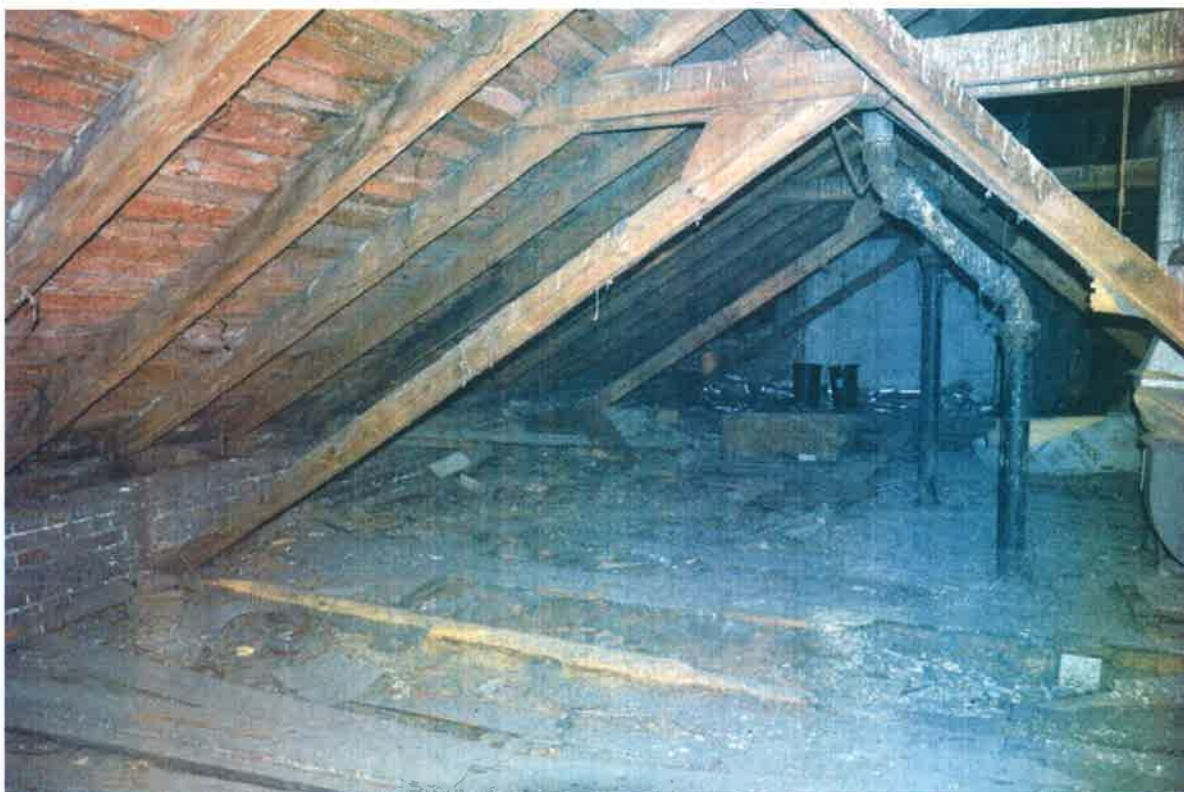
Fot. 34. Poddasze zachodnie - zniszczenia więźby oraz podłogi, nieczynne urządzenia wentylacyjne na poddaszu

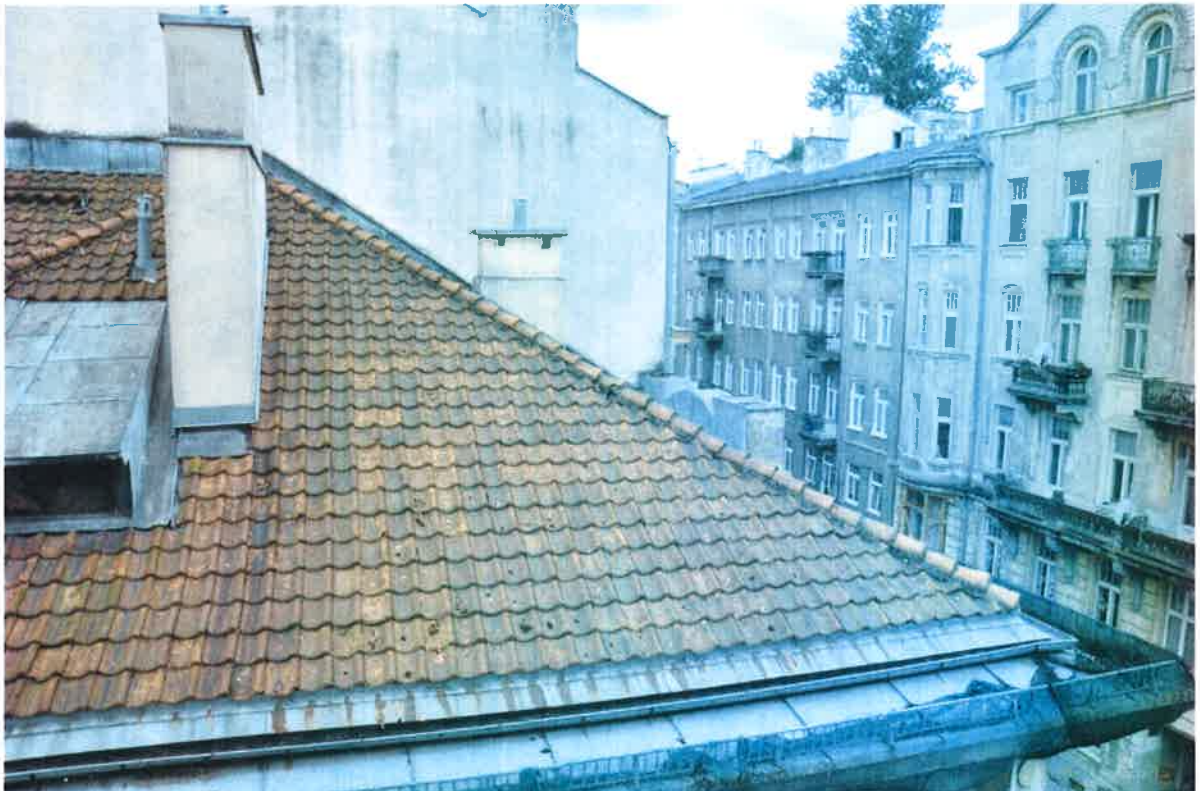
- gzysy budynku są zabezpieczone siatką (fot. 48, 49, 50, 67, 69),
- rozległe ubytki tynków oraz ubytki zaprawy, korozja belek stalowych nośnych gzysów (fot. 70, 71, 72),
- odspojenia tynku oraz zarysowania w obrębie gzysów i nadproży ostatniej kondygnacji (fot. 68, 69, 70, 71, 72),
- uszkodzenia nadproża ceglanego na ostatniej kondygnacji (fot. 73).

Fot. 48. Dach od strony ulicy. Ubytki dachówek, zniszczenia powierzchni dachówek, korozja obróbek blacharskich

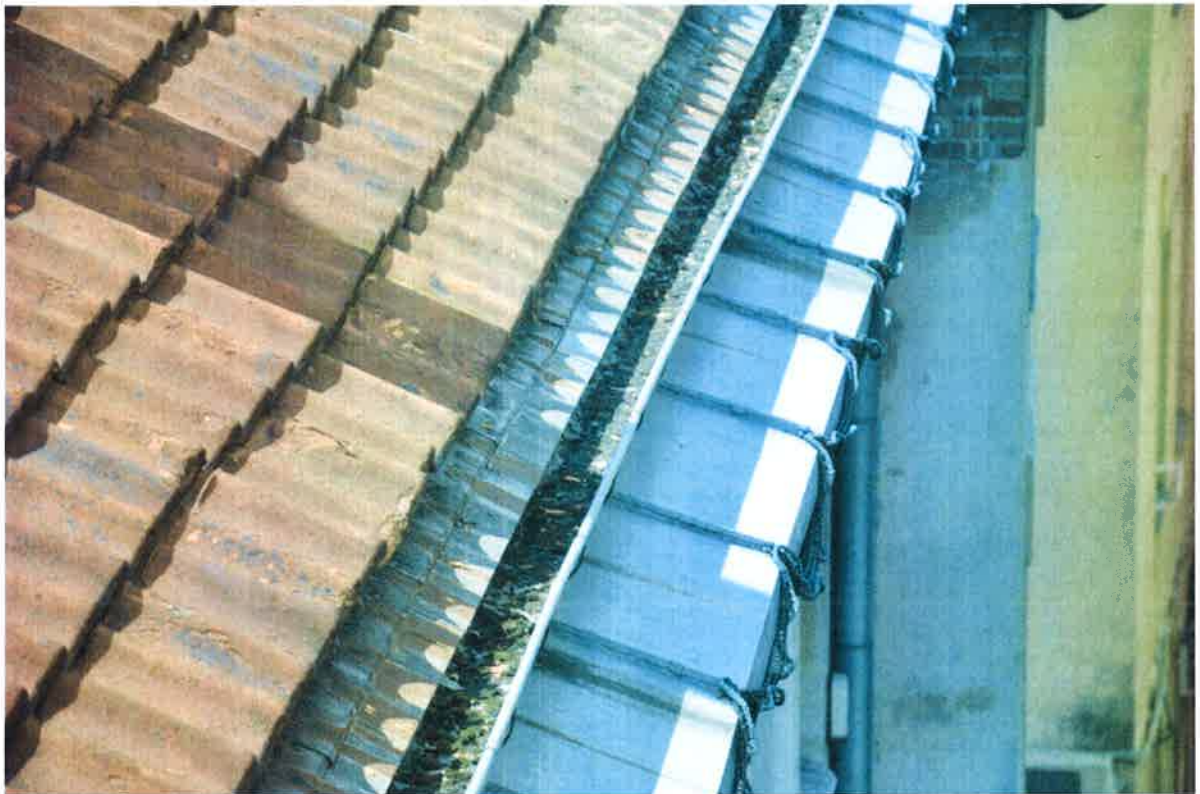
- przemieszczenia dachówek (fot. 59),
- łuszczenie się, rozpad dachówek (fot. 56, 57, 58),
- nieszczelności obróbek blacharskich w szczególności w zakresie koszy (fot. 20),
- korozja obróbek blacharskich i rynien (fot. 52, 53, 54),
- nieszczelności koszy (fot. 60, 61, 62),
- nieszczelności w zakresie lukarn, uszkodzenia obróbek blacharskich (fot. 54, 55),
- brak okienek w lukarnach, tymczasowe zabezpieczenie w postaci wełny mineralnej (fot. 54, 55),
- zniszczenia ław kominowych (fot. 63, 64, 65, 66).

Fot. 52. Korozja obróbek blacharskich pasa nadrynnowego oraz gzymsu, korozja rynien

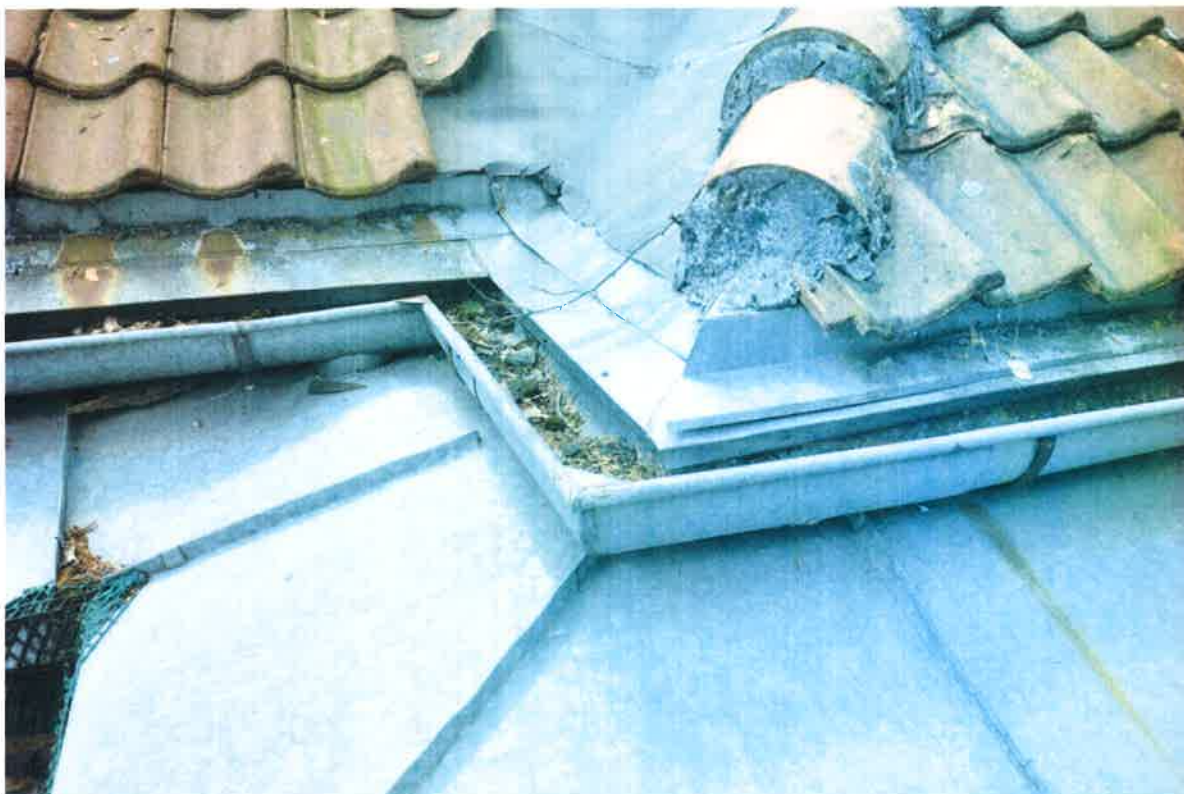
Fot. 60. Brak szczelności obróbek blacharskich koszy

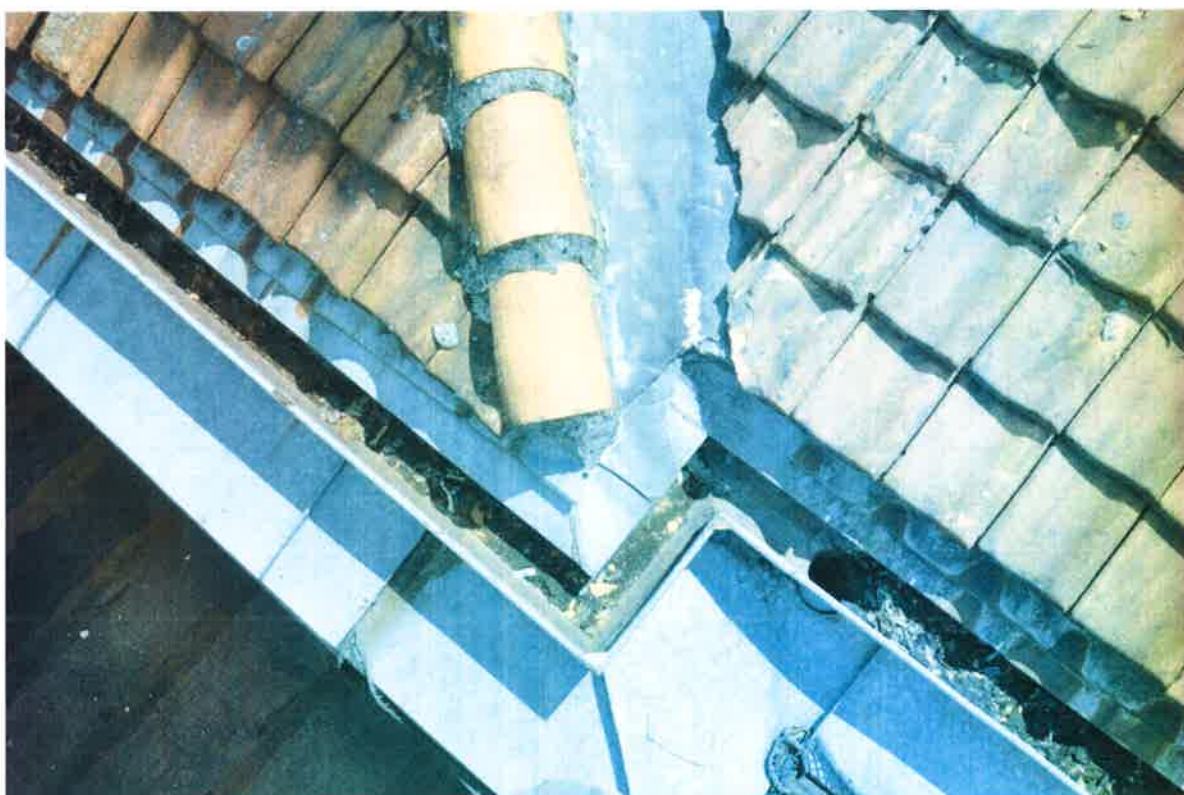
Fot. 61. Brak szczelności obróbek blacharskich koszy

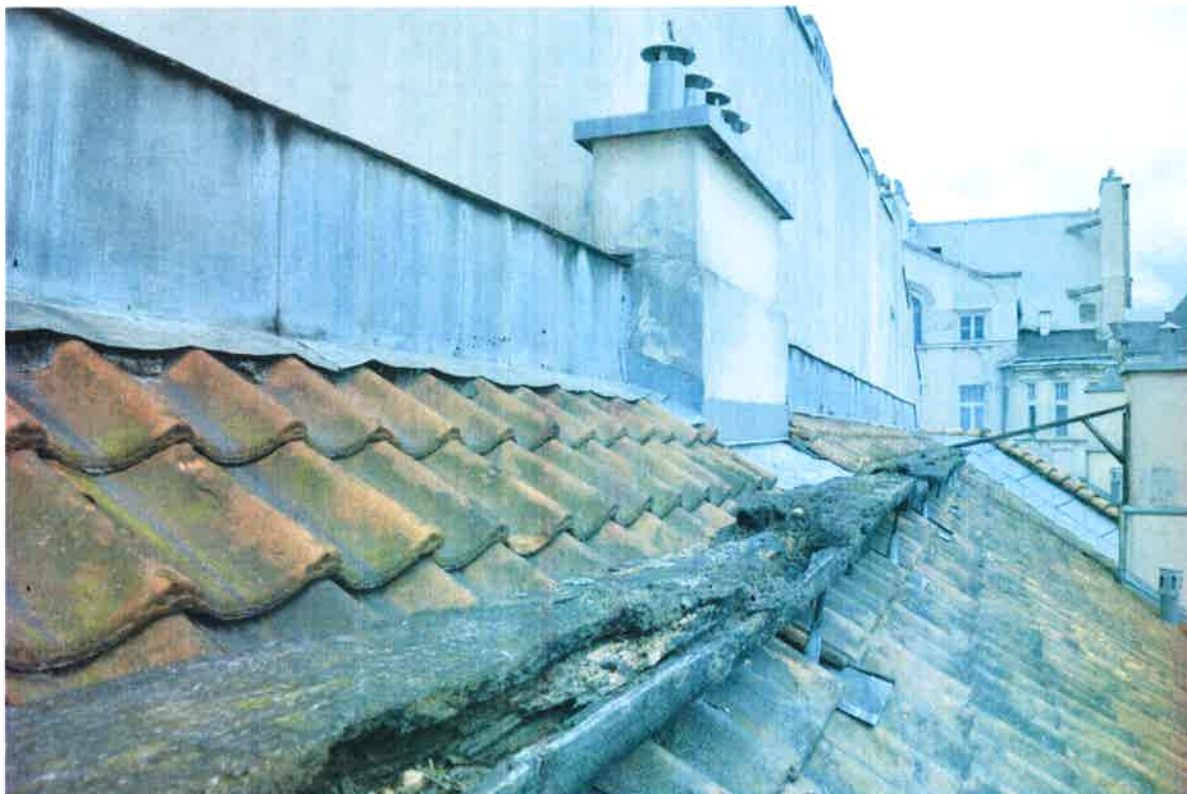
Fot. 62. Brak szczelności obróbek blacharskich koszy
