EKSPERTYZA TECHNICZNA

**Wykonanie ekspertyzy technicznej stalowych konstrukcji
wsporczych trzynastu silosów na cement zlokalizowanych na terenie
Stacji Przesypowej Cementu w Szczecinie**

GÓRAŹDŹE CEMENT S.A.

ET_01-A_07_2023

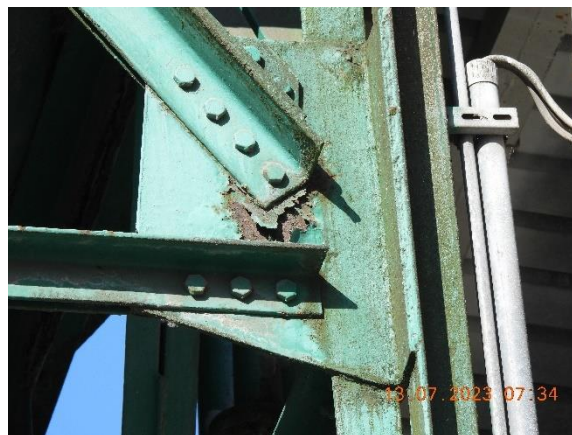
Fot. 2. Złuszczenia powłok antykorozyjnych, korozja powierzchniowa i wżerowa

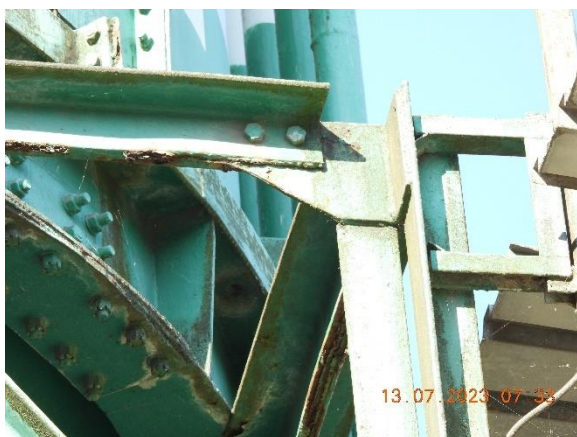
Fot. 3. Ogniska korozji powierzchniowej i wżerowej, zacieki produktów korozji

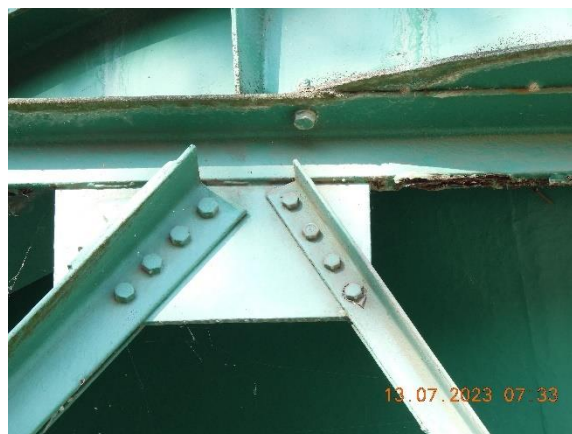
Fot. 4. Ubytki powłok malarskich, korozja kątowników

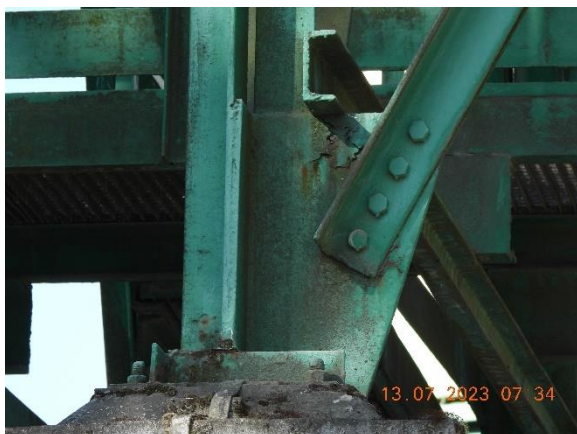
Fot. 5. Złuszczenie powłoki antykorozyjnej, zacieki produktów korozji

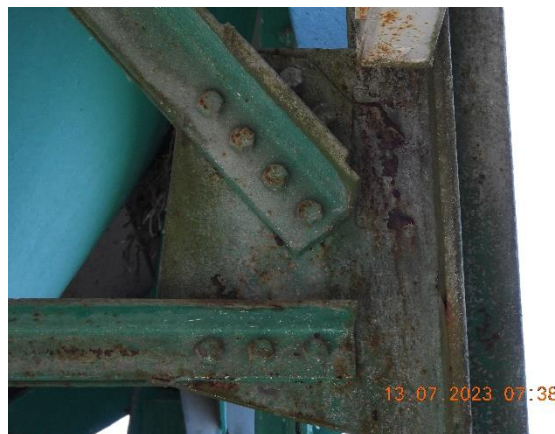
Fot. 6. Ubytki powłok antykorozyjnych, korozja powierzchniowa, zanieczyszczenia organiczne

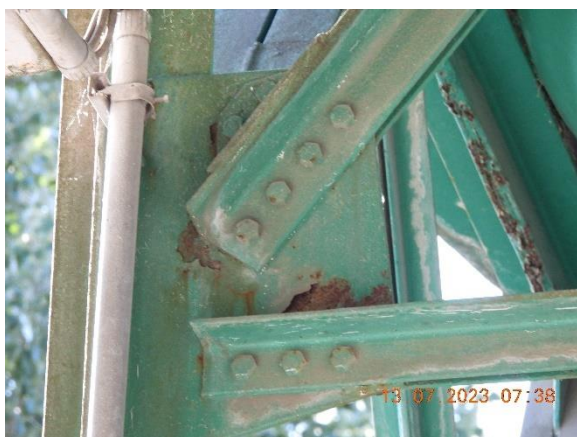
Fot. 7. Ubytki powłok antykorozyjnych, korozja

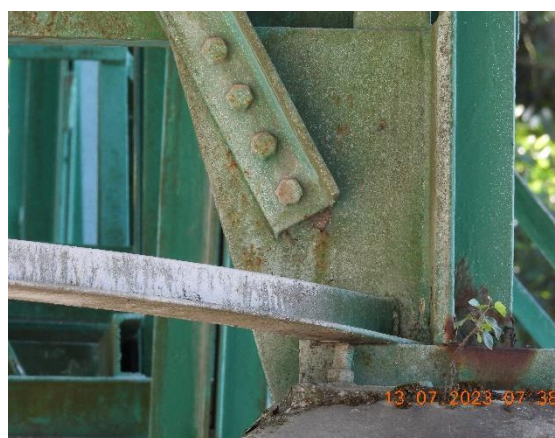
Fot. 8. Korozja węzła podporowego, zanieczyszczenia organiczne, złuszczenie powłoki antykorozyjnej

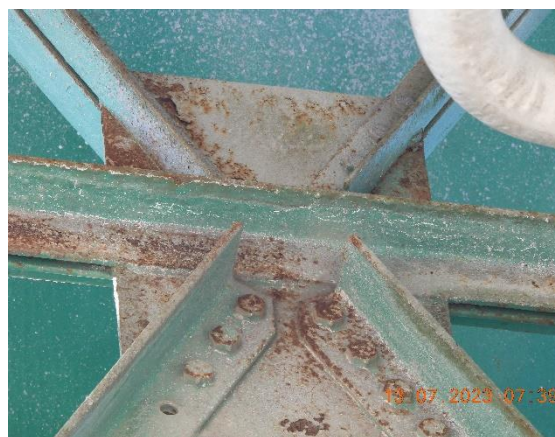
Fot. 10. Korozja powierzchniowa, brak śruby, ubytki powłoki antykorozyjnej

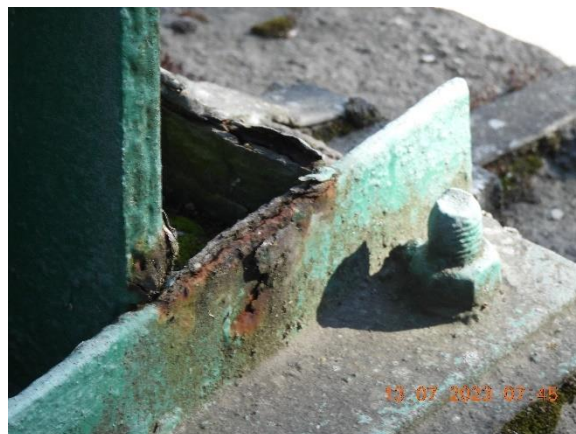
Fot. 12. Zaawansowana korozja wżerowa węzła podporowego

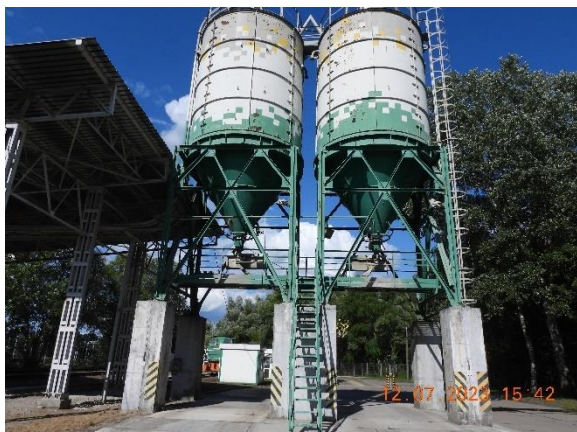
Fot. 13. Widok na silos 1 i 2, korozja silosów

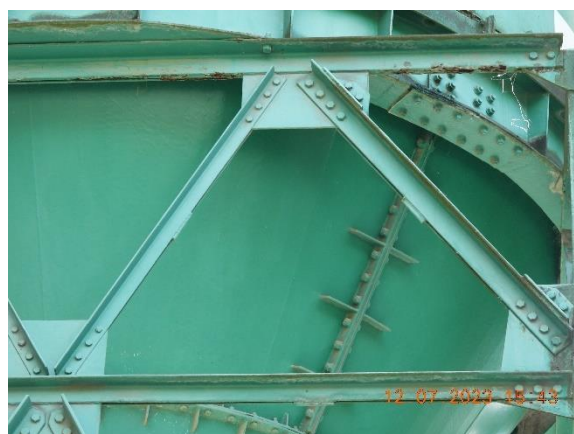
Fot. 14. Złuszczenia powłok antykorozyjnych, korozja powierzchniowa i wżerowa, zanieczyszczenia organiczne

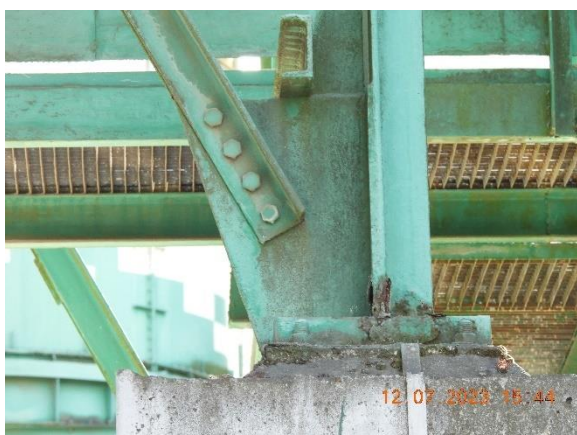
Fot. 15. Zanieczyszczenia organiczne konstrukcji, zaawansowana korozja wżerowa węzła podporowego

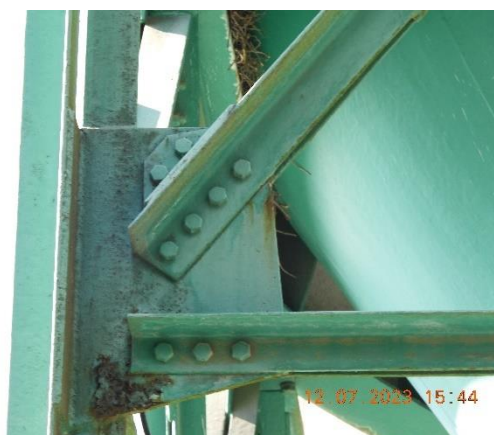
Fot. 16. Uszkodzenia powłok antykorozyjnych, ogniska korozji powierzchniowej, zanieczyszczenia organiczne

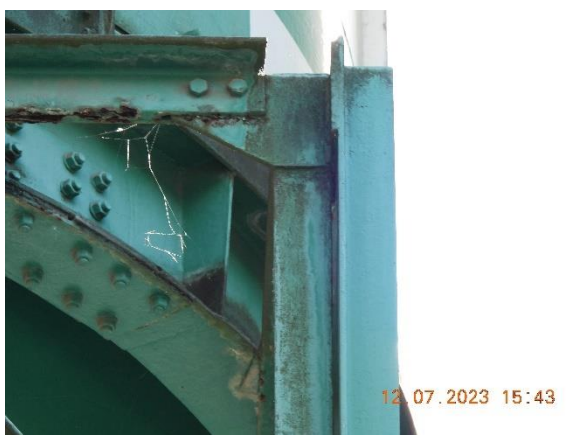
Fot. 17. Uszkodzenia powłok antykorozyjnych, zaawansowana korozja wżerowej, zanieczyszczenia organiczne

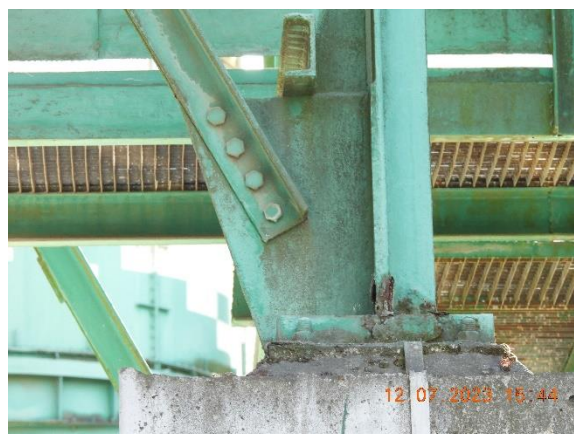
Fot. 18. Korozja wżerowa węzła podporowego, zanieczyszczenia organiczne

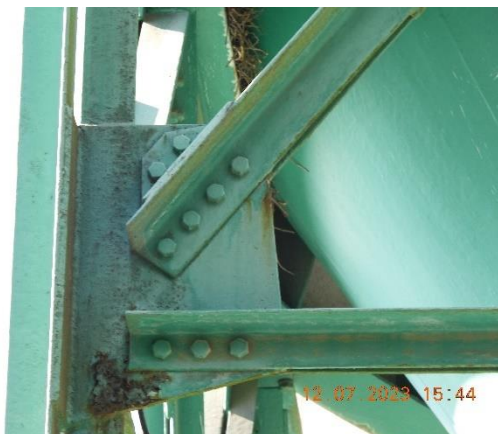
Fot. 19. Korozja na powierzchni, zacieki korozji, złuszczenie powłoki antykorozyjnej, zanieczyszczenia organiczne

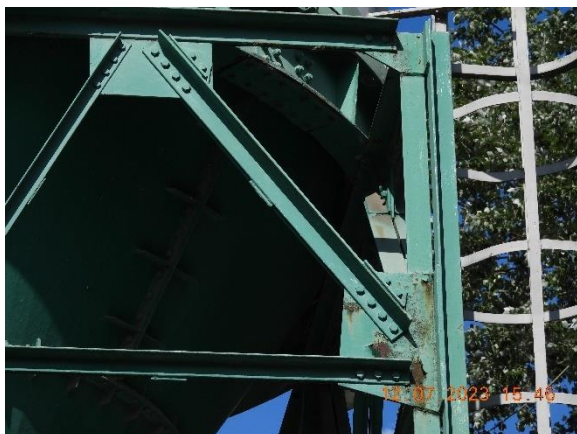
Fot. 21. Korozja powierzchniowa blachy węzłowej, zacieki produktem korozji, złuszczenie powłoki antykorozyjnej, zanieczyszczenia organiczne

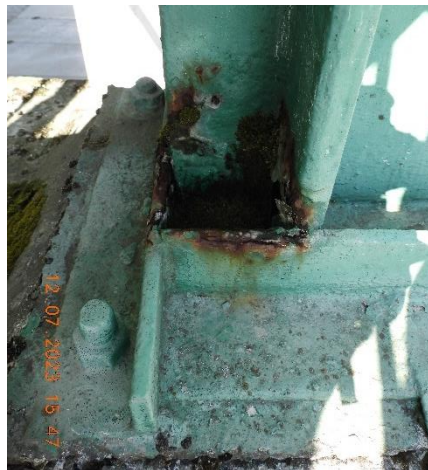
Fot. 22. Zaawansowana korozja wżerowa węzła podporowego

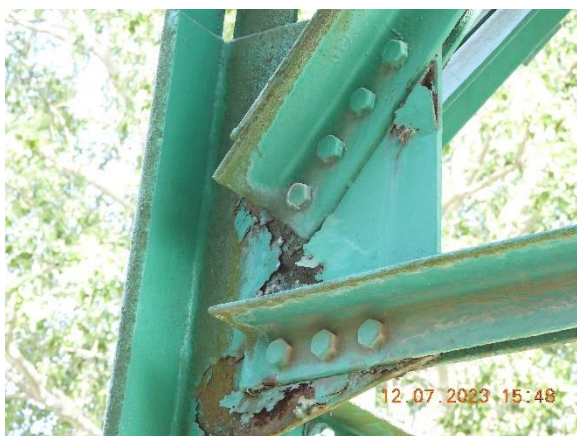
Fot. 23. Złuszczenia powłoki antykorozyjnej, zanieczyszczenie organiczne, korozja powierzchniowa

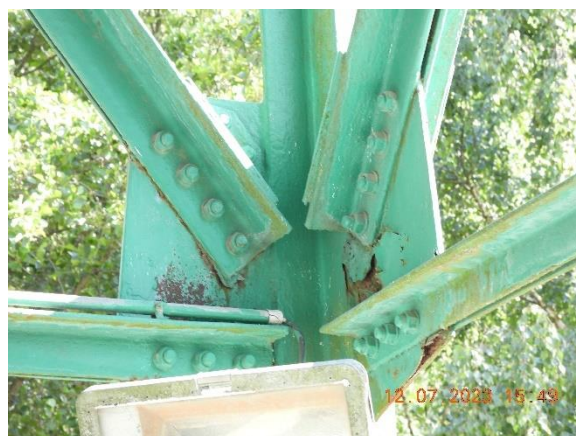
Fot. 24. Złuszczenia powłoki antykorozyjnej, zanieczyszczenia organiczne, korozja powierzchniowa.

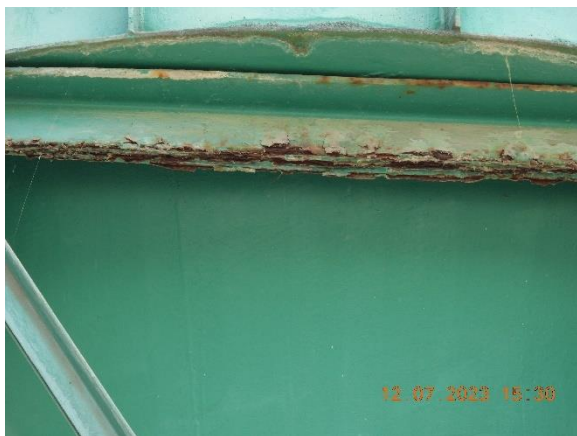
Fot. 25. Zaawansowana korozja wżerowa

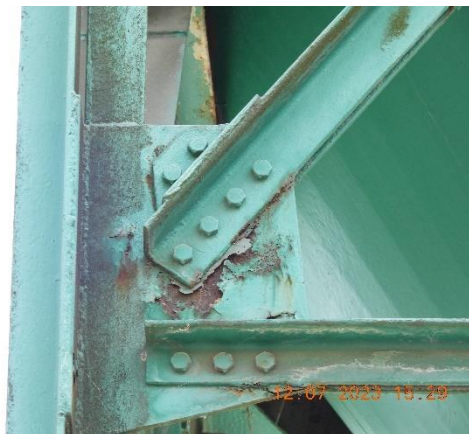
Fot. 27. Złuszczenie powłoki antykorozyjnej, zanieczyszczenia organiczne, korozje lokalne

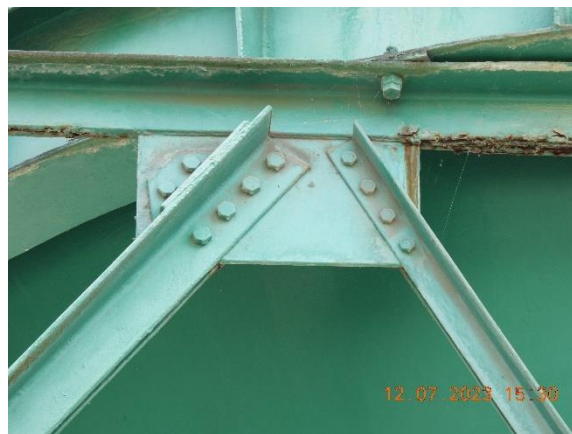
Fot. 28. Zaawansowana korozja wżerowa, zanieczyszczenia organiczne, zacieki produkcji korozji

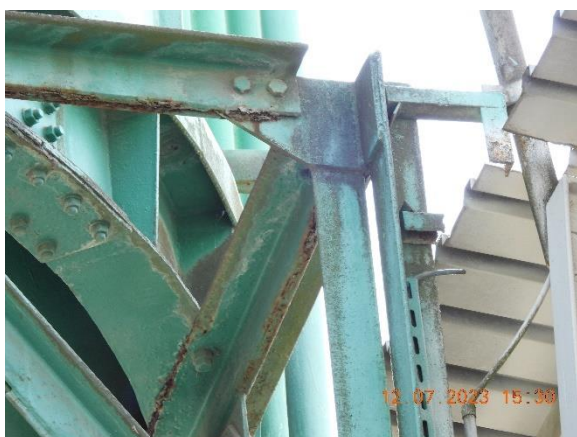
Fot. 29. Zaawansowana korozja wżerowa, zanieczyszczenia organiczne

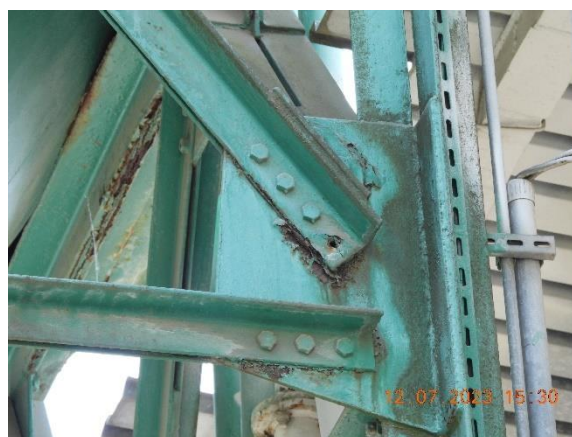
Fot. 30. Korozja wżerowa, brak śruby, zanieczyszczenia organiczne

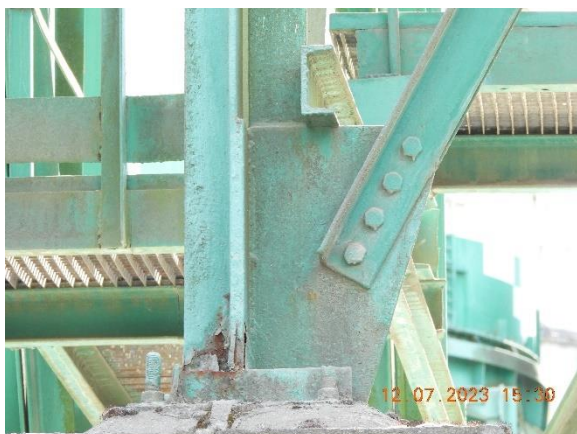
Fot. 31. Zaawansowana korozja wżerowa

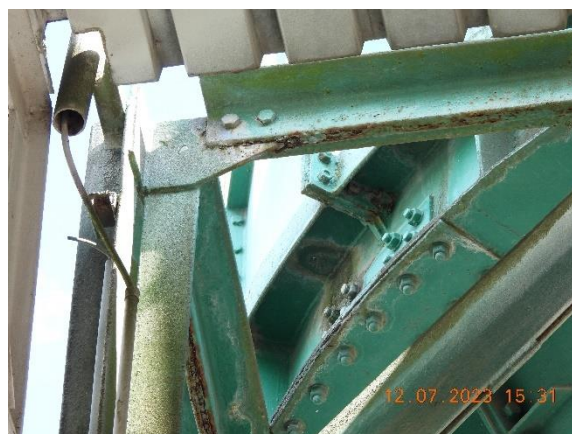
Fot. 32. Zaawansowana korozja wżerowa, zanieczyszczenia organiczne

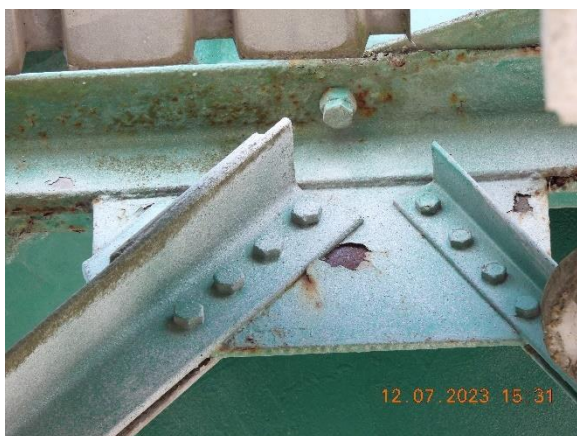
Fot. 33. Złuszczenie powłoki malarskiej, korozja powierzchniowa, korozja wżerowa

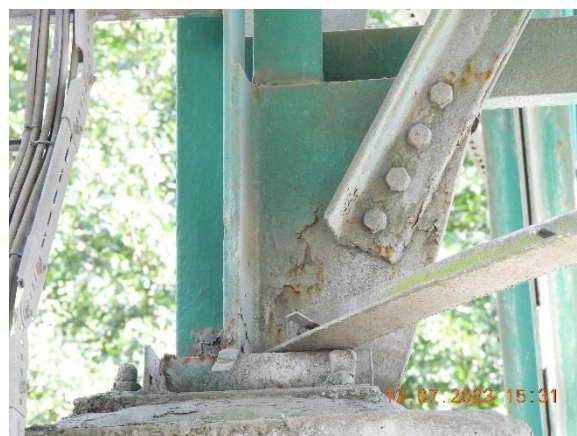
Fot. 34. Zanieczyszczenie organiczne, zaawansowana korozja wżerowa węzła podporowego

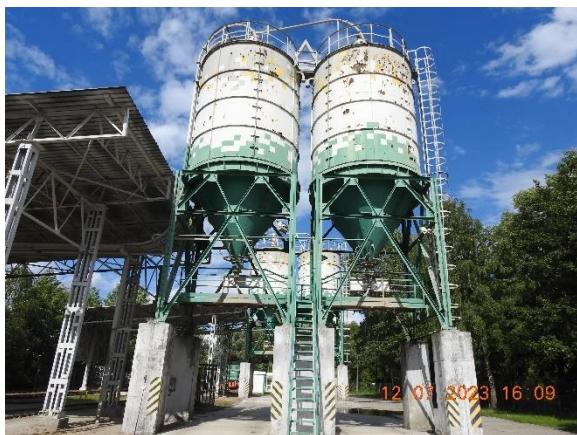
Fot. 37. Widok na silos nr 3 i 4, korozja silosów

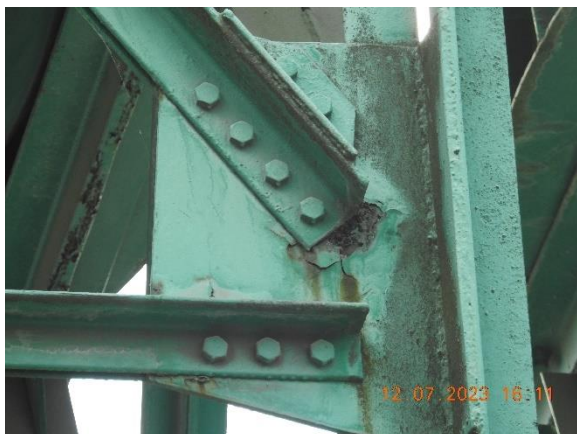
Fot. 39. Złuszczenie powierzchni antykorozyjnej, zanieczyszczenie organiczne

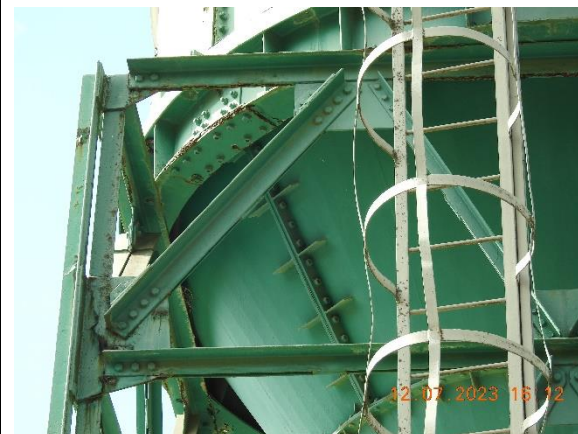
Fot. 40. Korozja wżerow, zanieczyszczenia organiczne, złuszczenie powierzchni antykorozyjnej

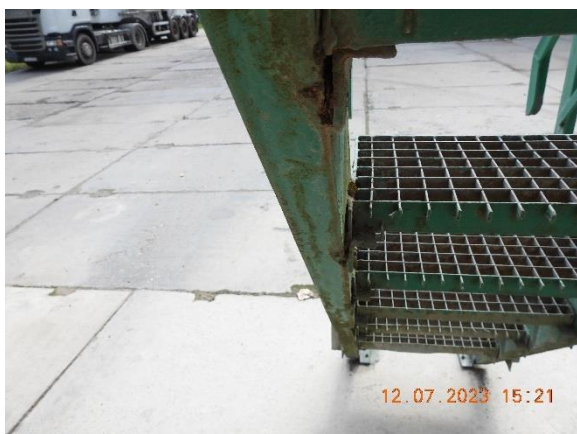
Fot. 43. Korozja wżerowa biegu schodów

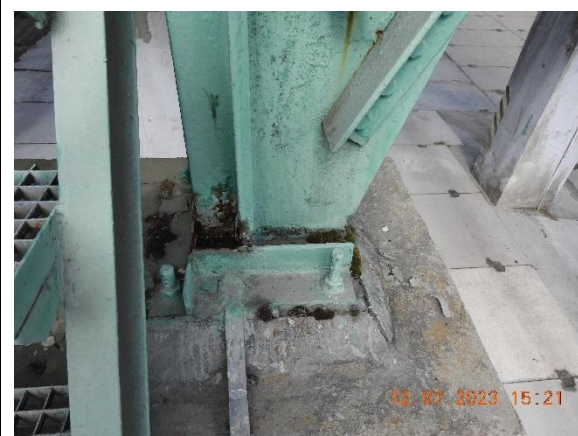
Fot. 44. Korozja wżerowa, zamknięta przestrzeń bez odpływu w podstawie, zanieczyszczenia organiczne

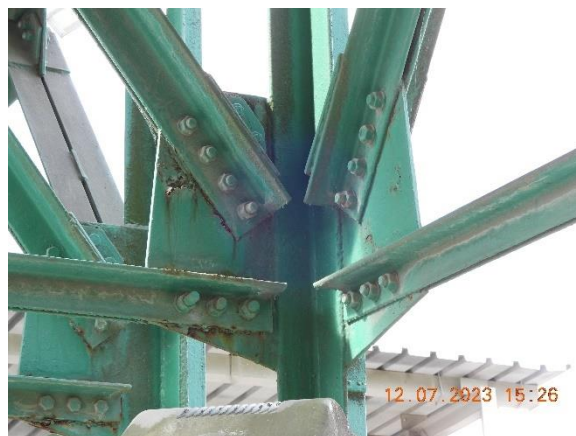
Fot. 46. Korozja wżerowa, zanieczyszczenia organiczne, złuszczenie powłoki antykorozyjnej

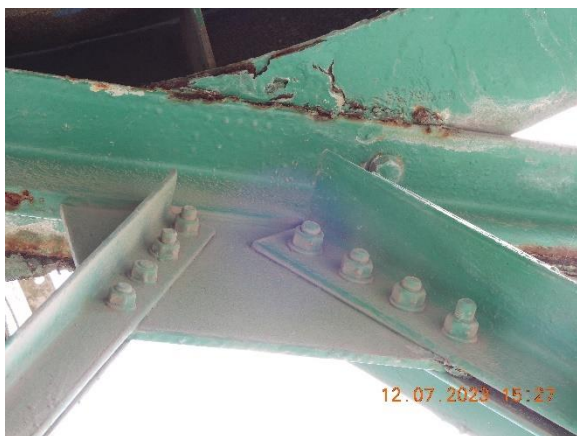
Fot. 47. Zaawansowana korozja wżerowa, ubytki powłoki antykorozyjnej

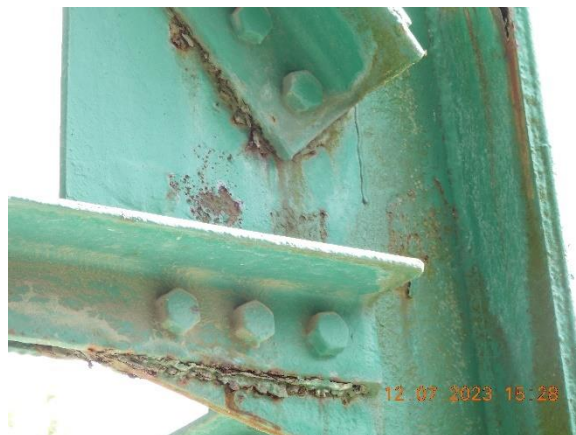
Fot. 48. Korozja wżerowa, zacieki korozji

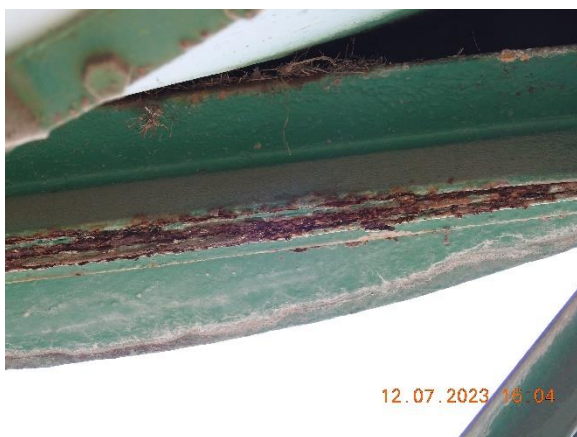
Fot. 49. Zaawansowana korozja wżerowa

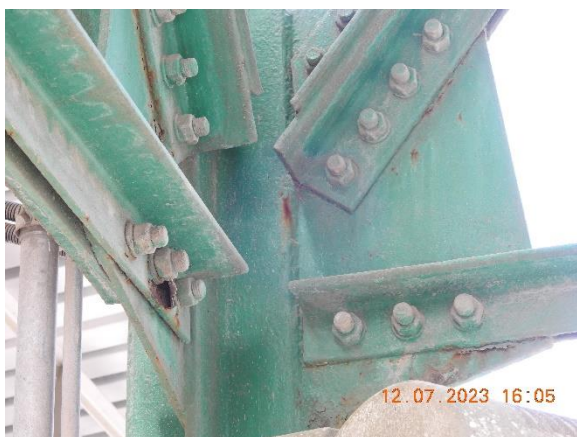
Fot. 51. Korozja wżerowa, uszkodzenie powłoki antykorozyjnej

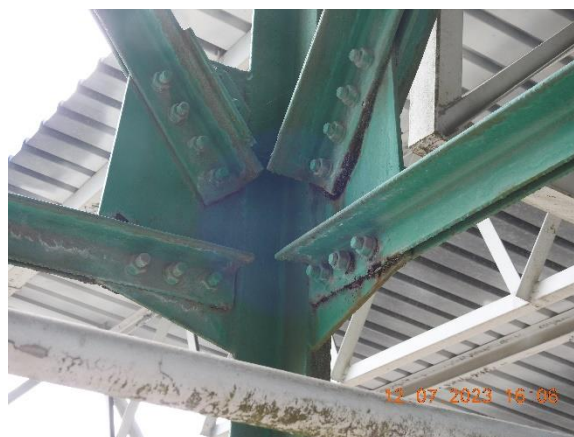
Fot. 52. Korozja wżerowa, uszkodzenie powłoki antykorozyjnej

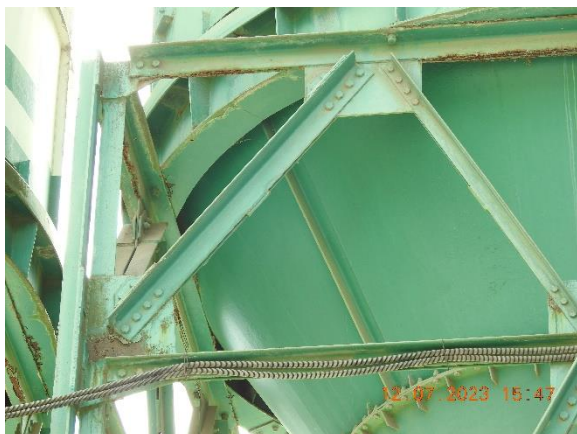
Fot. 53. Korozja wżerowa, uszkodzenie powłoki antykorozyjnej

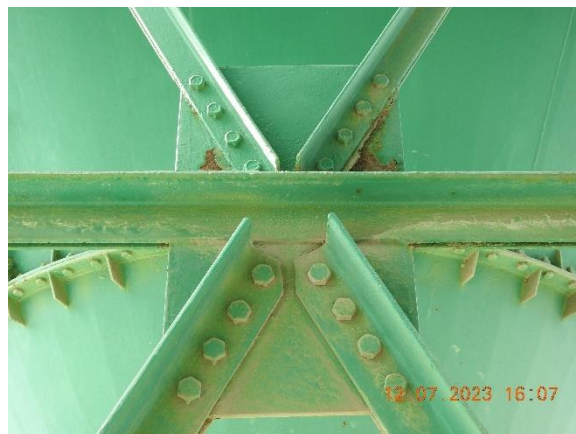
Fot. 54. Korozja wżerowa, uszkodzenie powłoki antykorozyjnej

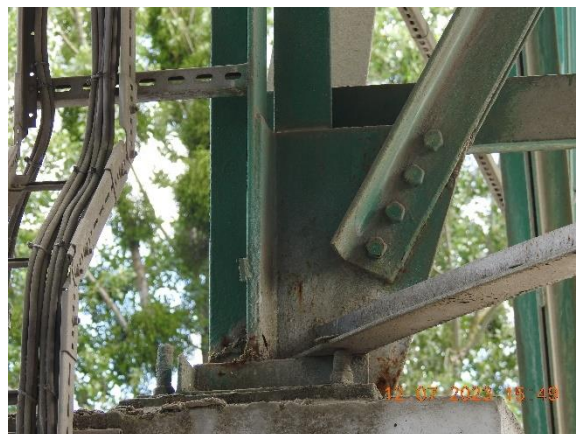
Fot. 56. Korozja wżerowa węzła podporowego

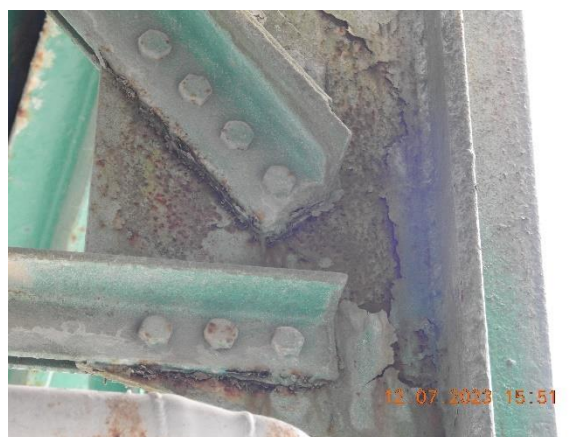
Fot. 58. Ubytki warstwy antykorozyjnej, korozja wżerowa

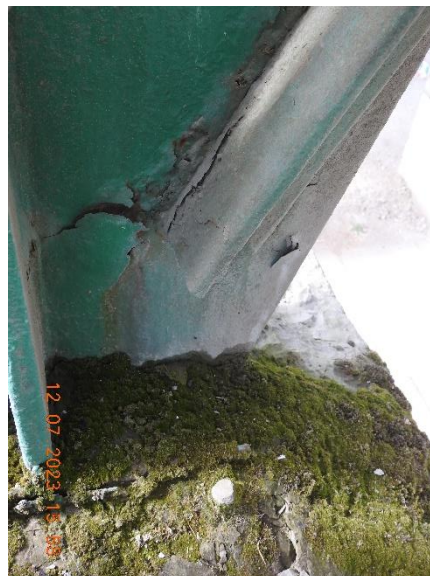
Fot. 60. Korozja wżerowa, ubytki warstwy antykorozyjnej, zanieczyszczenia organiczne

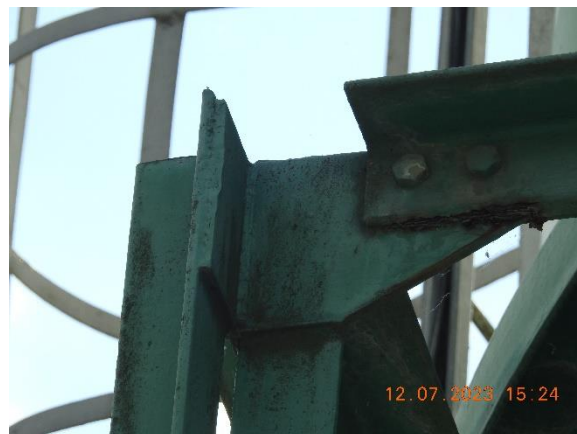
Fot. 62. Korozja wżerowa, zanieczyszczenia organiczne

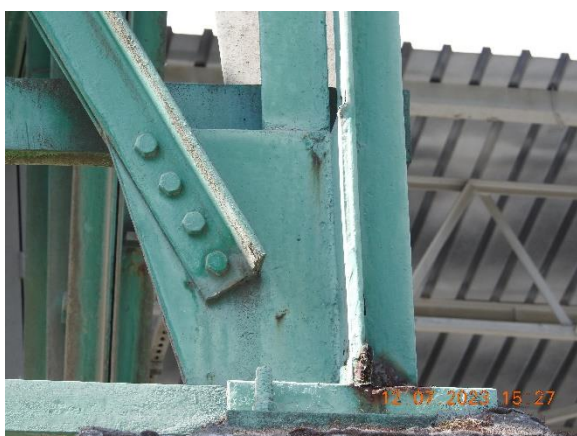
Fot. 65. Korozja wżerowa, uszkodzenie powłoki antykorozyjnej

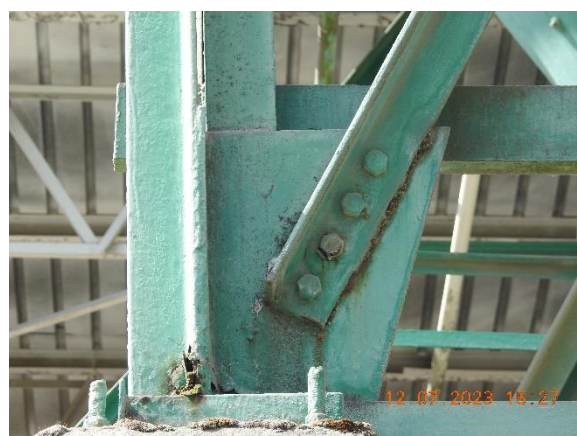
Fot. 66. Korozja wżerowa, uszkodzenie powłoki antykorozyjnej, zanieczyszczenia organiczne

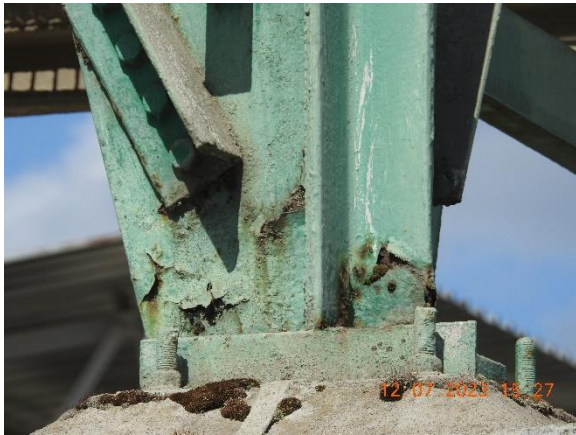
Fot. 67. Korozja, zacieki produktów korozji, złuszczenie powłoki antykorozyjnej, zanieczyszczenia organiczne

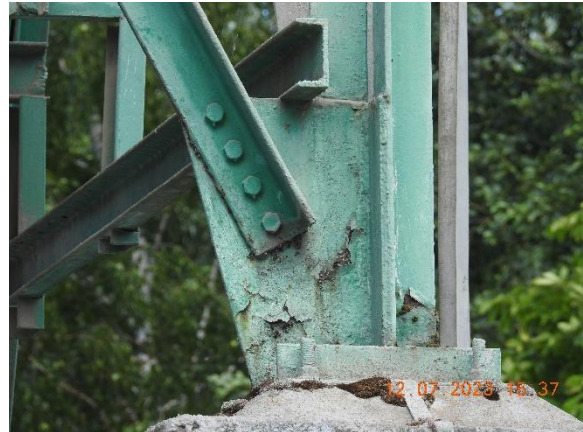
Fot. 68. Korozja wżerowa węzła podporowego, złuszczenie powłoki antykorozyjnej

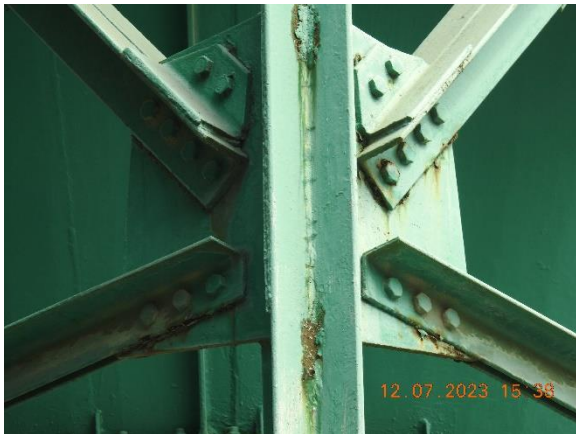
Fot. 69. Korozja wżerowa, zacieki produktami korozji

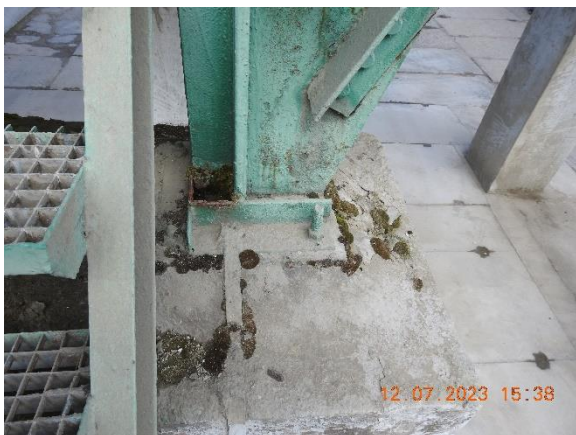
Fot. 71. Korozja wżerowa, zamknięta przestrzeń bez odpływu w podstawie, zanieczyszczenia organiczne

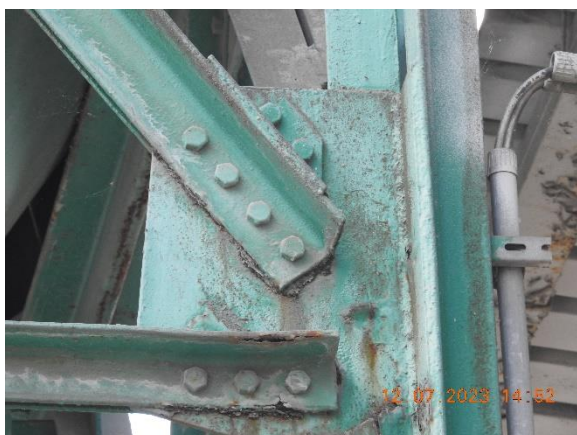
Fot. 73. Korozja wżerowa, złuszczenie powłoki antykorozyjnej, zanieczyszczenie nieorganiczne

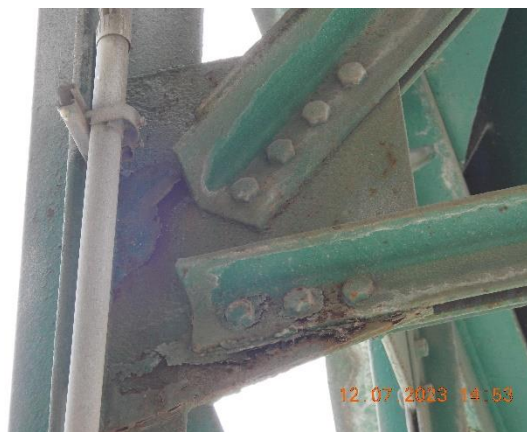
Fot. 74. Korozja wżerowa, ubytki powłoki antykorozyjnej

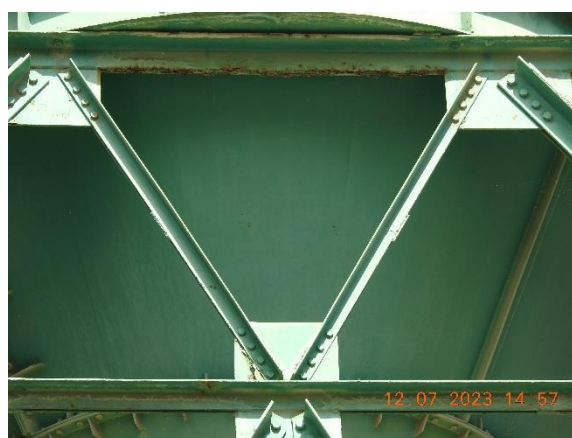
Fot. 76. Korozja wżerowa, uszkodzenie powłoki antykorozyjnej

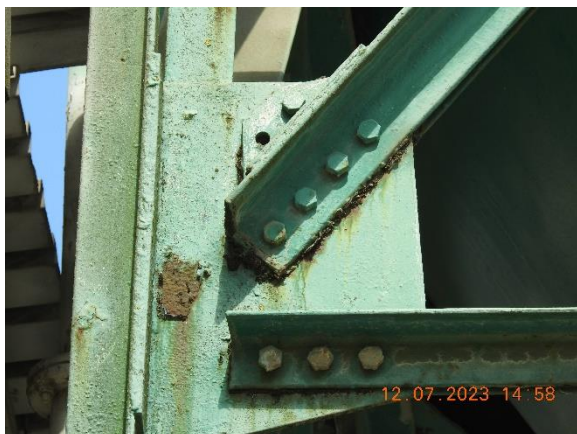
Fot. 77. Korozja wżerowa, uszkodzenie powłoki antykorozyjnej, zacieki produktem korozji, brak śruby

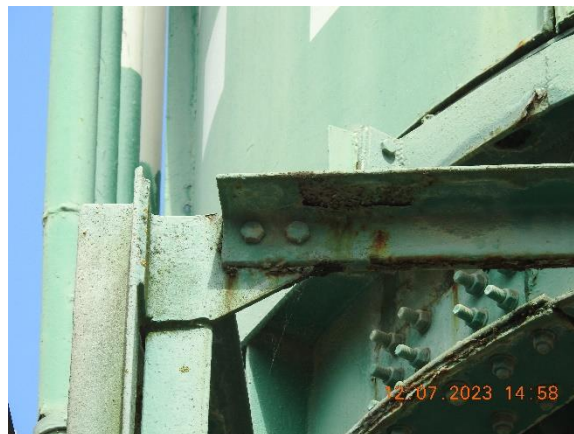
Fot. 78. Korozja wżerowa, uszkodzenie powłoki antykorozyjnej, zacieki produktem korozji

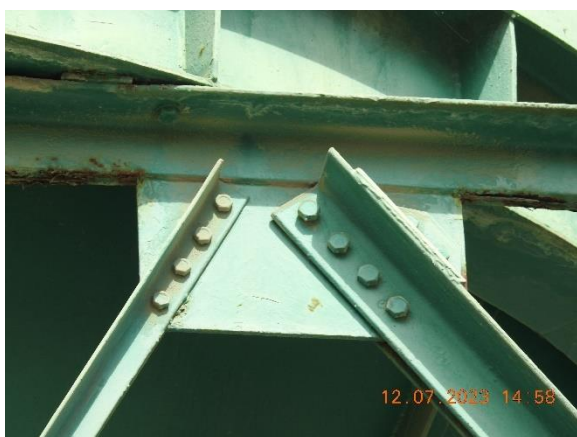
Fot. 79. Korozja wżerowa, zacieki produktów korozji, złuszczenie powłoki antykorozyjnej

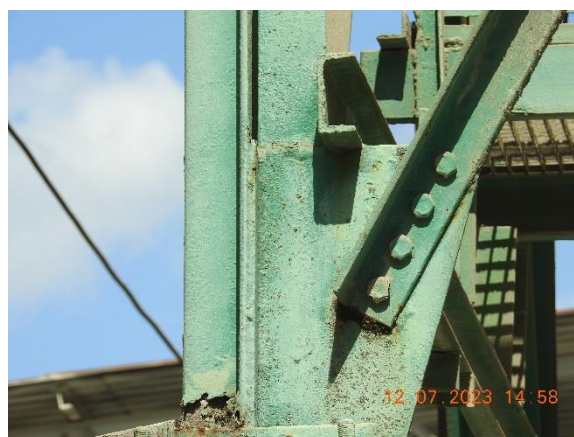
Fot. 80. Korozja wżerowa węzła podporowego, złuszczenie powłoki antykorozyjnej

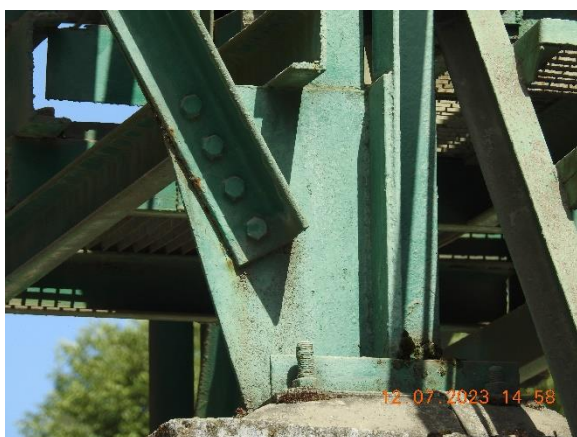
Fot. 81. Korozja wżerowa, zacieki produktami korozji

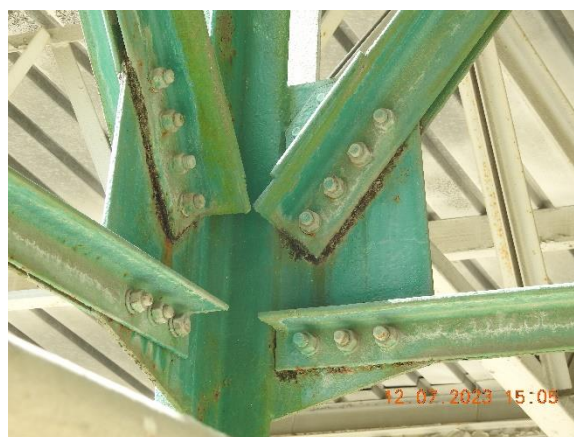
Fot. 82. Korozja wżerowa, zacieki produktem korozji

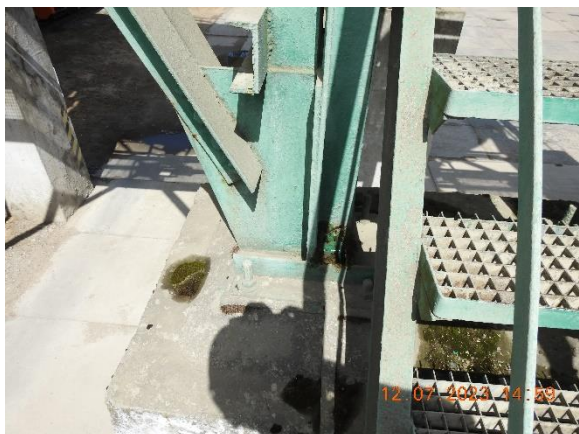
Fot. 83. Korozja wżerowa, zamknięta przestrzeń bez odpływu w podstawie, zanieczyszczenia organiczne

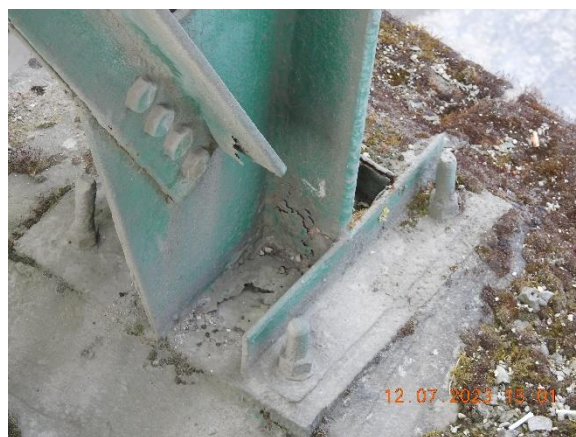
Fot. 84. Korozja wżerowa, złuszczenie warstwy antykorozyjnej

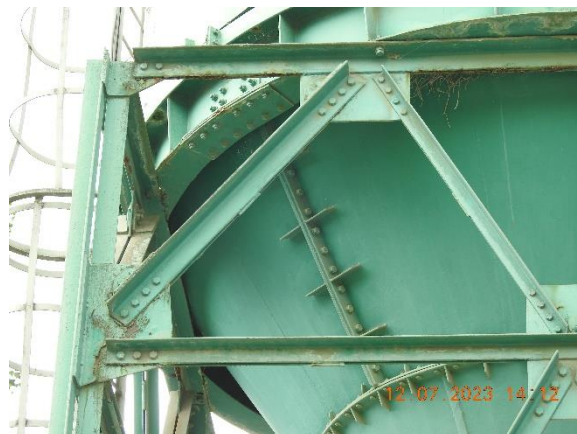
Fot. 86. Korozja wżerowa, ubytki powłoki antykorozyjnej, zanieczyszczenia organiczne

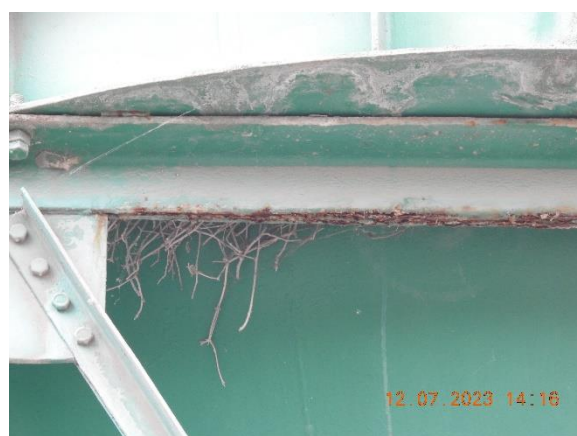
Fot. 90. Korozja wżerowa, zacieki produktem korozji

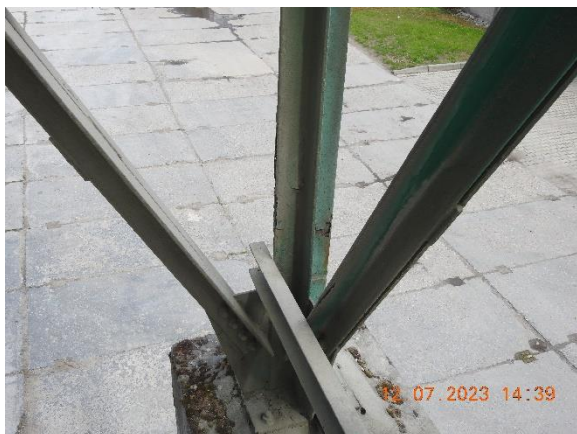
Fot. 91. Korozja wżerowa słupa, zacieki produktów korozji, ubytki powłoki antykorozyjnej

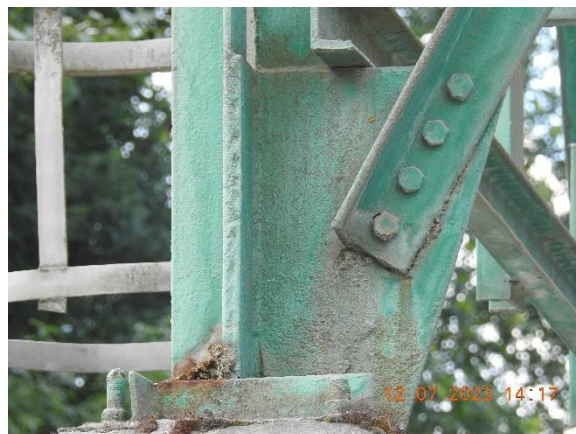
Fot. 92. Korozja wżerowa węzła podporowego, złuszczenie powłoki antykorozyjnej

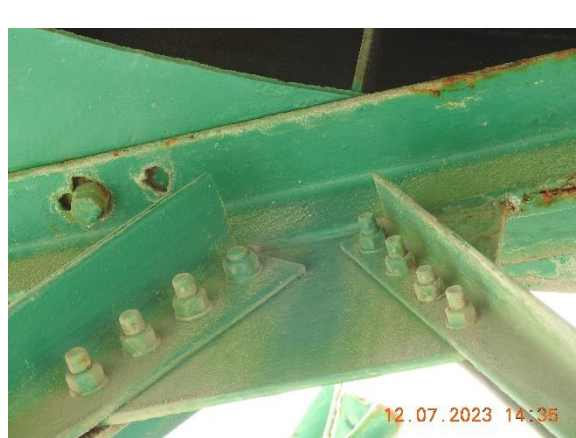
Fot. 94. Nienormalne mocowanie elementu

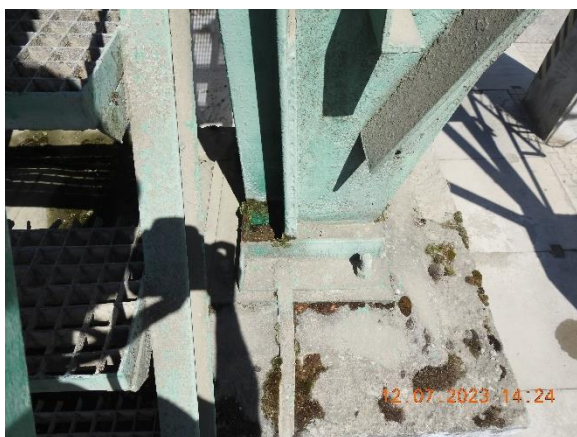
Fot. 95. Korozja wżerowa, zamknięta przestrzeń bez odpływu w podstawie, zanieczyszczenia organiczne

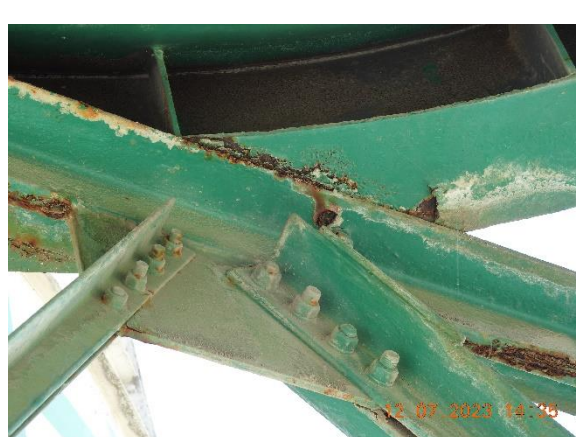
Fot. 96. Korozja wżerowa, złuszczenie warstwy antykorozyjnej

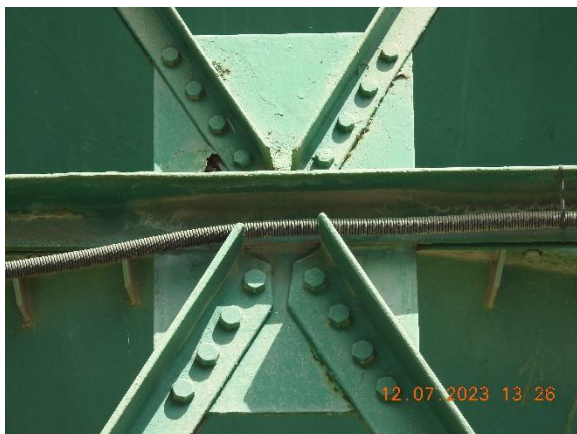
Fot. 99. Korozja wżerowa, uszkodzenie powłoki antykorozyjnej

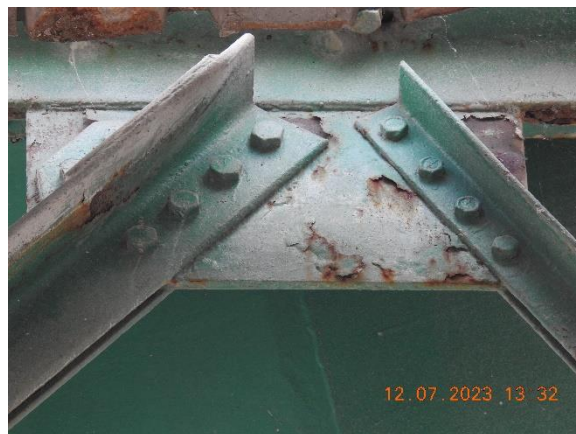
Fot. 100. Korozja wżerowa, uszkodzenie powłoki antykorozyjnej

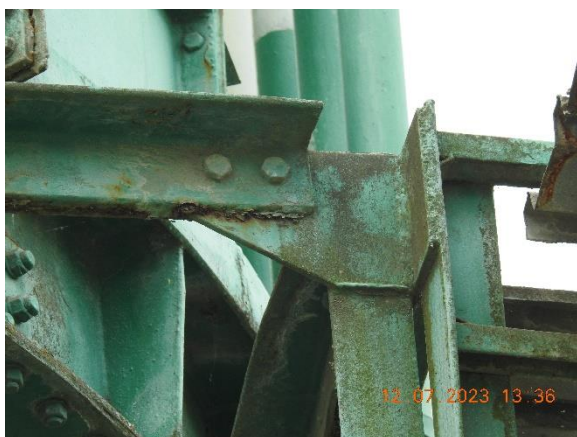
Fot. 103. Korozja wżerowa, zacieki produktów korozji, zanieczyszczenia organiczne

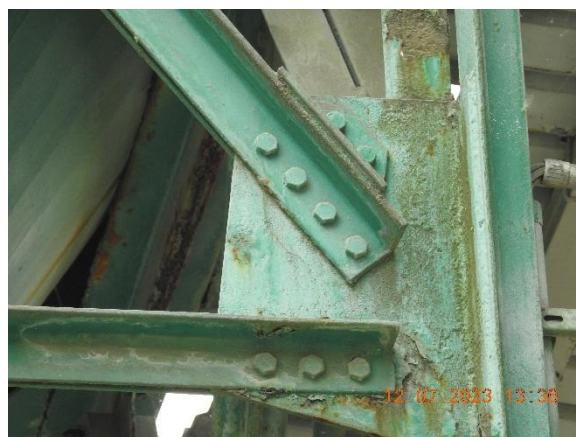
Fot. 104. Korozja wżerowa, zacieki produktem korozji, zanieczyszczenia organiczne

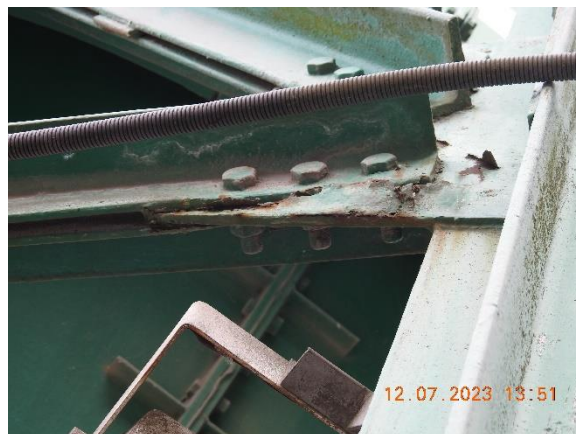
Fot. 106. Korozja wżerna, złuszczenie warstwy antykorozyjnej

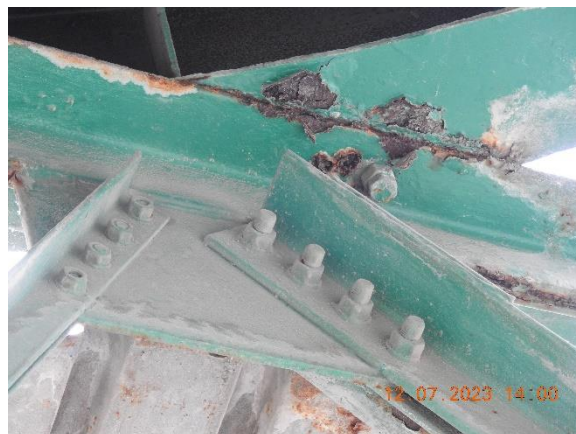
Fot. 108. Korozja wżerowa, złuszczenie warstwy antykorozyjnej, zanieczyszczenie organiczne

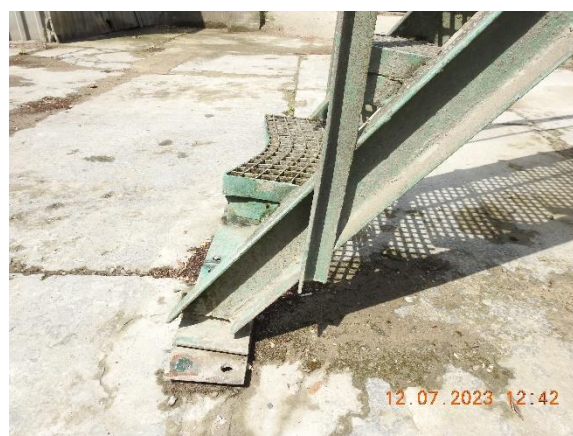
Fot. 110. Deformacja stopnia, brak śrub mocujących konstrukcję biegu

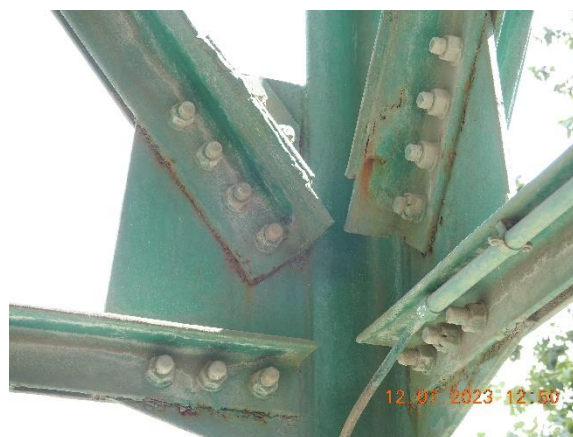
Fot. 112. Korozja wżerowa, uszkodzenie powłoki antykorozyjnej

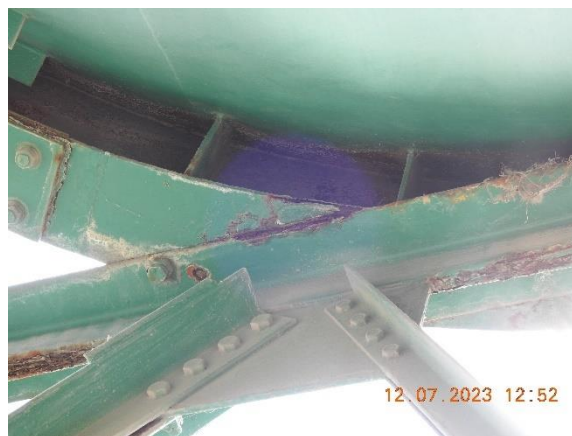
Fot. 114. Korozja wżerowa, zacieki produktem korozji, ubytki powłoki antykorozyjnej

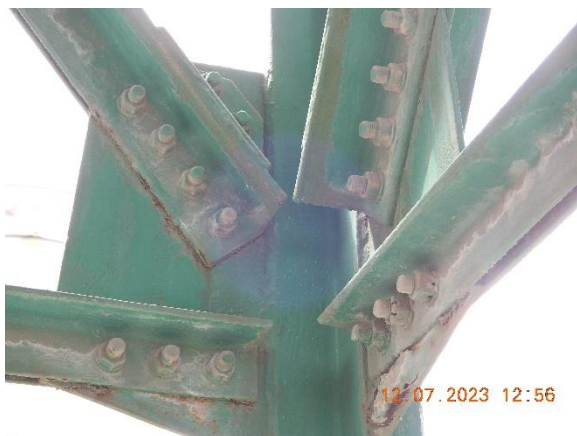
Fot. 115. Korozja wżerowa, zacieki produktów korozji, zanieczyszczenia organiczne

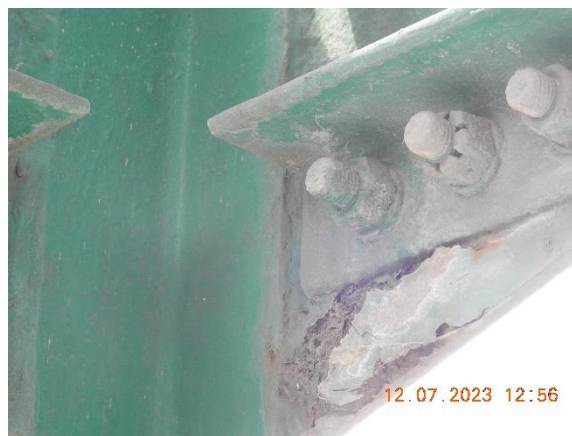
Fot. 116. Korozja wżerowa, uszkodzenie warstwy antykorozyjnej

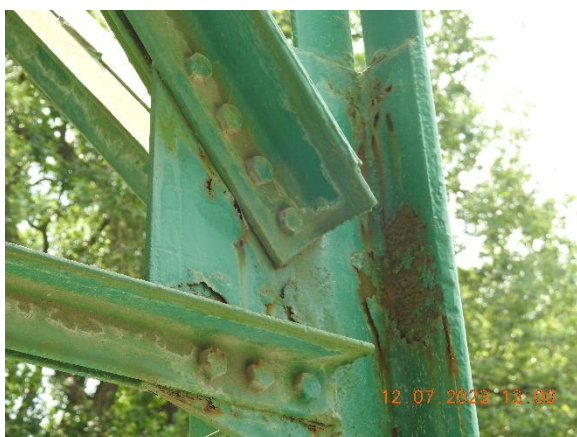
Fot. 117. Korozja wżerowa, zacieki produktami korozji, ubytki powłoki antykorozyjnej

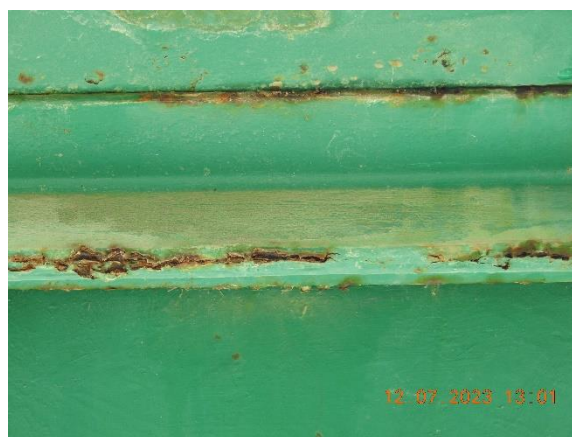
Fot. 118. Korozja wżerowa, złuszczenie warstwy antykorozyjnej

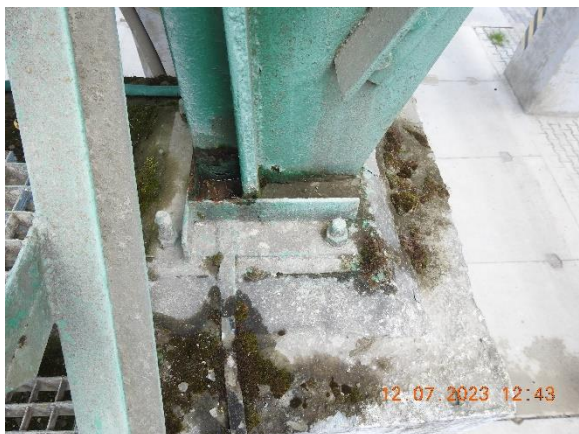
- liczne ubytki powłok malarskich,
- zanieczyszczenia organiczne,
- korozja powierzchniowa i wżerowa blach węzłowych,
- zaawansowana korozja wżerowa kątowników,
- zaawansowana korozja wżerowa węzła podporowego,
- wada konstrukcyjna nie pozwalająca na odpływ wody z podstawy węzła podporowego
- złuszczenia powłoki antykorozyjnej,
- deformacja stopnia, brak śrub mocujących konstrukcję biegu

Fot. 119. Korozja wżerowa, zamknięta przestrzeń bez odpływu w podstawie, zanieczyszczenia organiczne

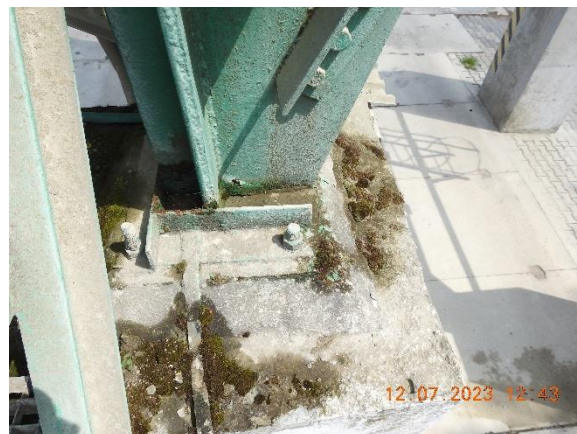
Fot. 120. Korozja wżerowa, zamknięta przestrzeń bez odpływu w podstawie, zanieczyszczenia organiczne
