EKSPERTYZA TECHNICZNA

**Wykonanie ekspertyzy technicznej stalowych konstrukcji
wsporczych trzynastu silosów na cement zlokalizowanych na terenie
Stacji Przesypowej Cementu w Szczecinie**

GÓRAŹDŹE CEMENT S.A.

ET_01-A_07_2023

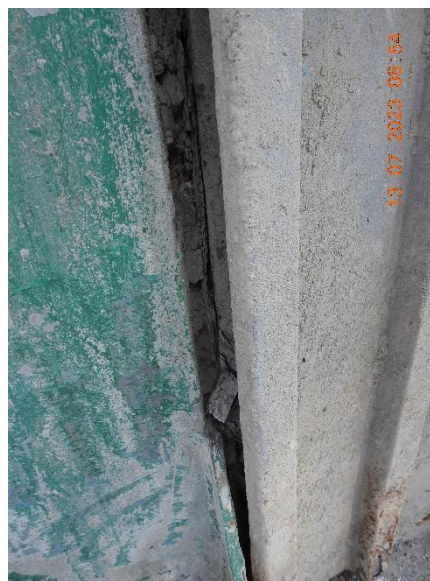
Fot. 122. Zanieczyszczenia nieorganiczne słupa podstawy

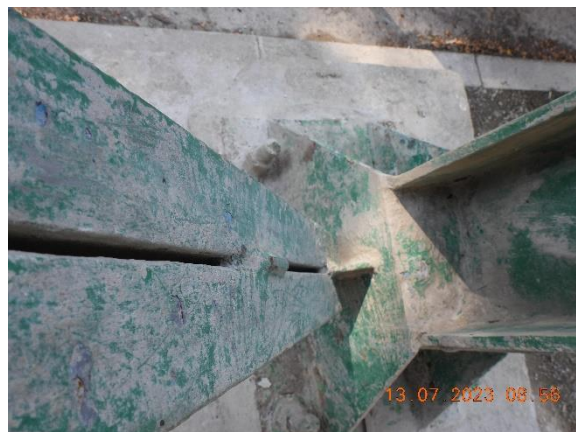
Fot. 124. Ubytki powłoki malarskiej, zanieczyszczenia nieorganiczne

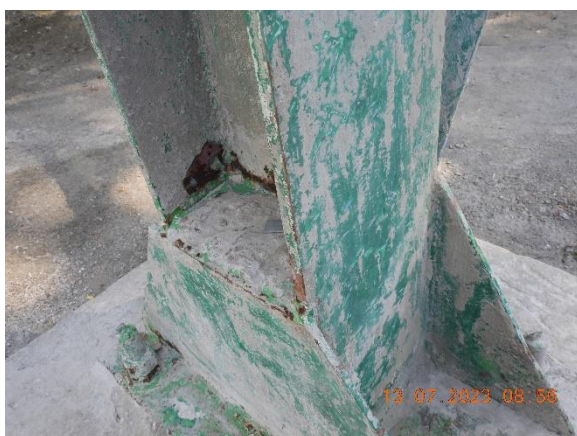
Fot. 125. Korozja powierzchniowa, ubytki powłoki antykorozyjnej

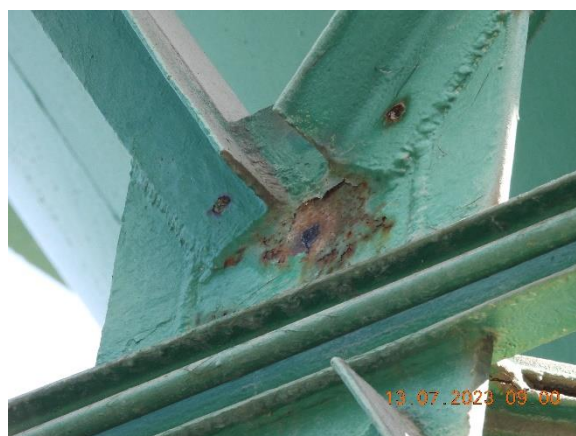
Fot. 126. Korozja powierzchniowa i wżerowa, ubytki powłoki antykorozyjnej

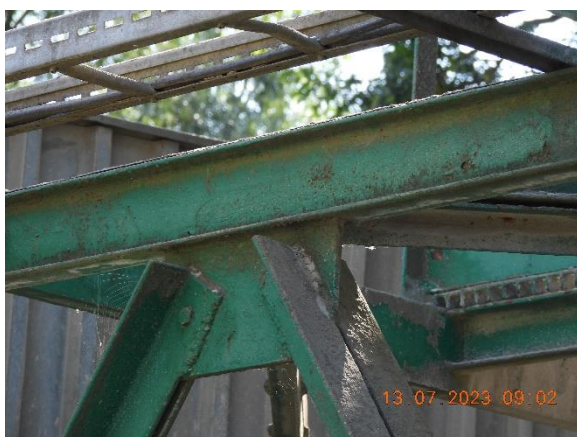
Fot. 127. Korozja wżerowa, zacieki produktów korozji, zanieczyszczenia organiczne

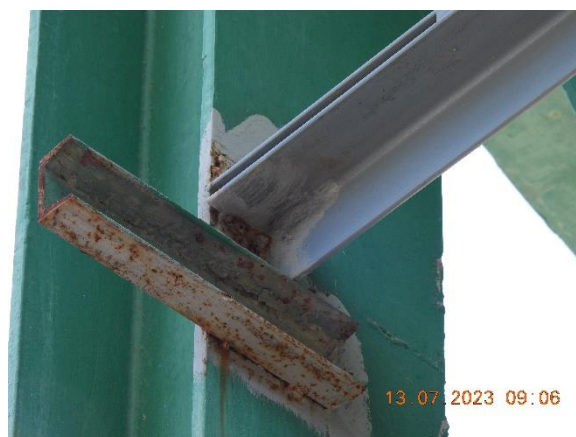
Fot. 128. Korozja wżerowa, uszkodzenie warstwy antykorozyjnej, zacieki produktem korozji

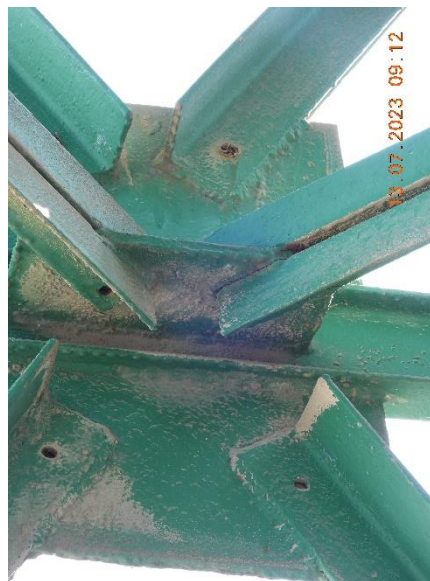
Fot. 130. Korozja wżerowa, pęknięcie podłużne spoiny

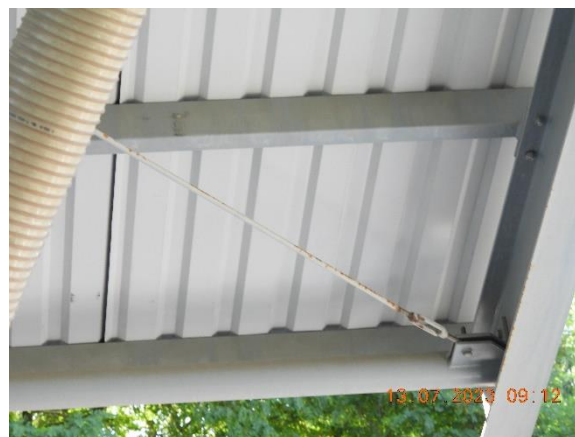
Fot. 132. Korozja wżerowa i powierzchniowa

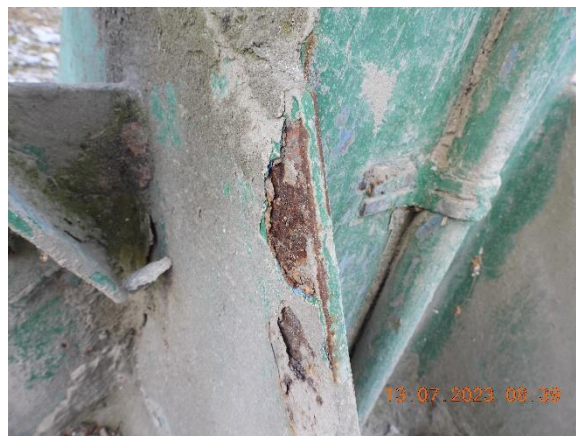
Fot. 134. Korozja wżerowa ,ubytki powłoki lakierniczej

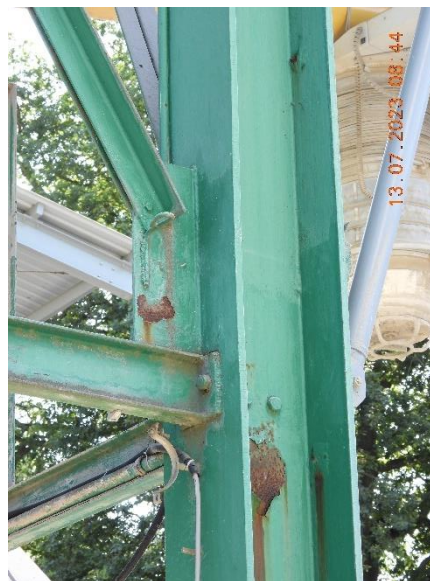
Fot. 136. Korozja wżerowa ,zacieki produktami korozji

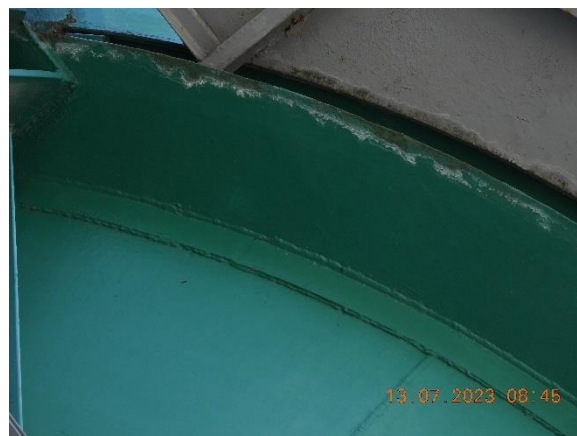
Fot. 138. Korozja powierzchniowa, ubytki powłoki lakierniczej.

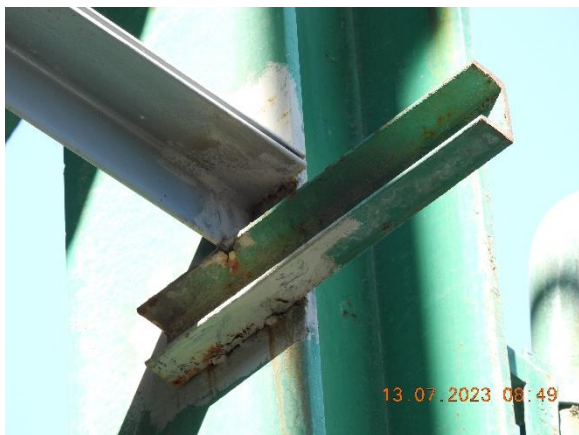
Fot. 141. Korozja wżerowa, zacieki produktów korozji

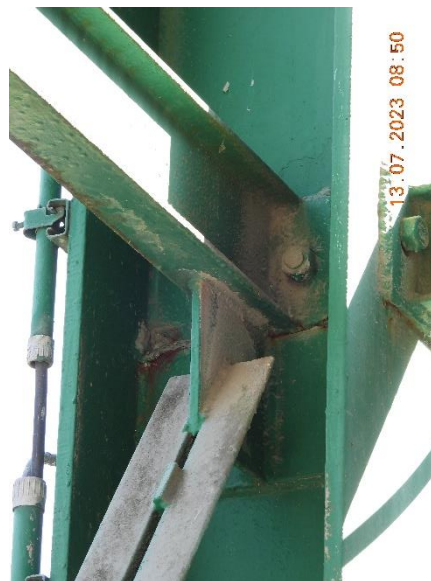
Fot. 142. Zanieczyszczenia organiczne, zacieki produktami korozji

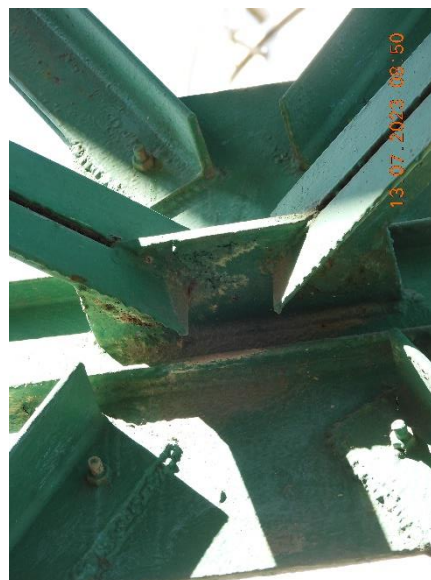
Fot. 144. Korozja wżerowa, złuszczenia powłoki antykorozyjnej

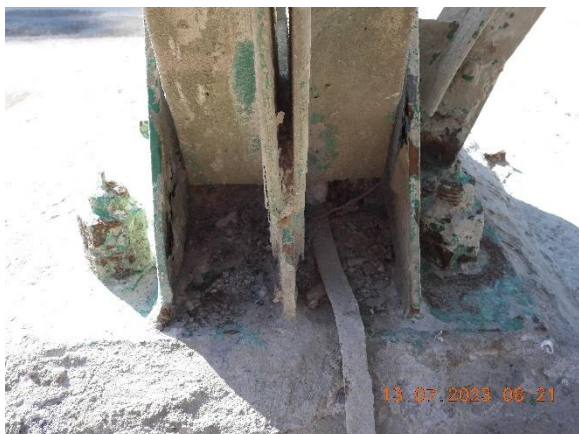
Fot. 147. Korozja wżerowa, zanieczyszczenia organiczne, ubytki powłoki antykorozyjnej

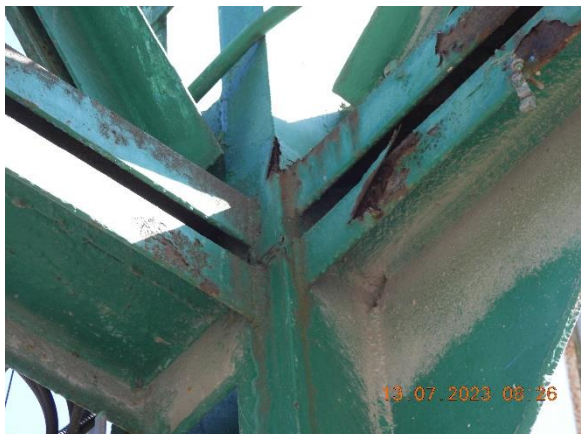
Fot. 151. Korozja wżerowa, zacieki produktami korozji

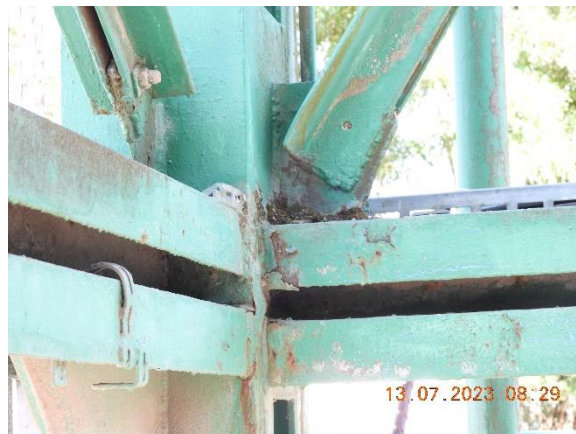
Fot. 152. Korozja wżerowa, zanieczyszczenie organiczne
