PROGRAM PRAC KONSERWATORSKICH

- KAPLICZKA W WISNIOWEJ Z RZEBRĄ ŚWIĘTEGO KAJETANA,
- KAPLICZKA W OPARÓWCE Z FIGURĄ MATKI BOŻEJ Z DZIECIĄTKIEM
- KAPLICZKA W OPARÓWCE Z DREWNIANYMI ŚWIECZNIKAMI

OK. POL XIX W.

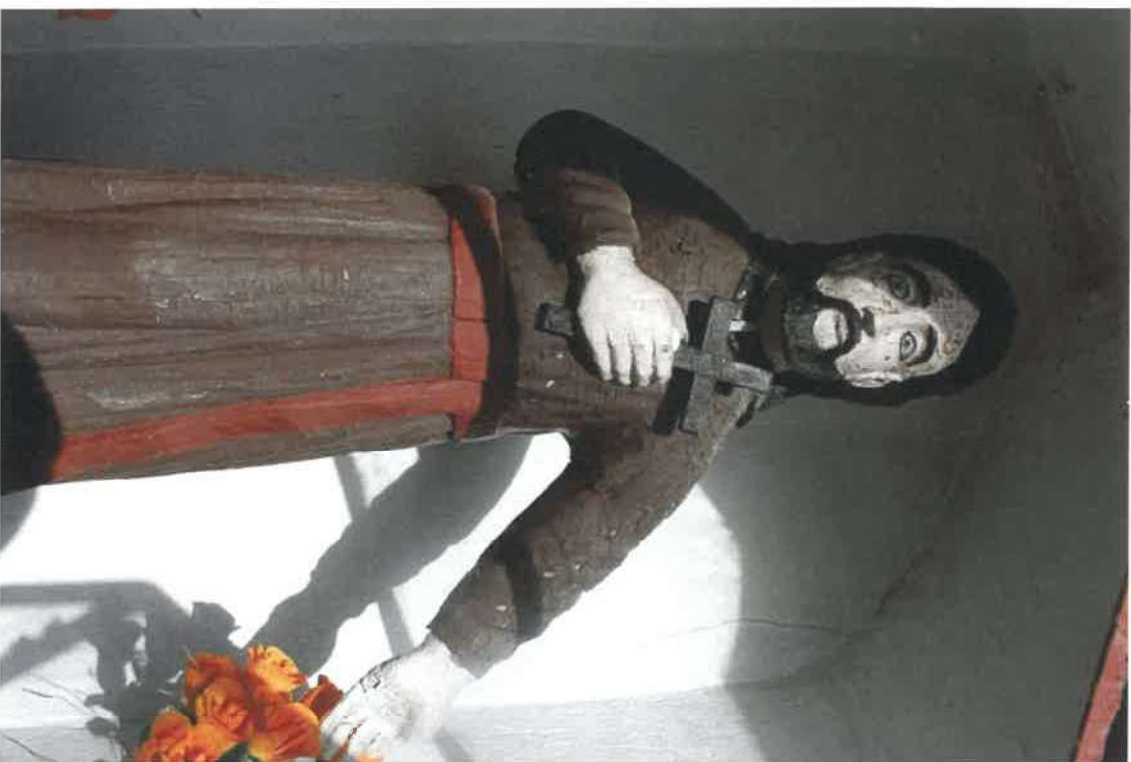
Fot. 11. – Rzeźbą Świętego Kajetana we wnętrzu Kapliczki w Wiśniowej. Górna część rzeźby.

Rzeźba była przemalowywana co najmniej dwukrotnie. Na fotografii archiwalnej [Ilustr. 1] widoczne jest inne opracowanie kolorystyczne rzeźby oraz już w tamtym czasie liczne ubytki farby. Obecnie widoczne są liczne spękania warstwy malarskiej oraz miejscowe ubytki. W wielu miejscach farba jest spękana w gęstą siatkę spękań, szczególnie na karnacji świętego, a łuski farby mocno podniesione do góry w formie miseczek. Faktura farby wskazuje, że ostatnie przemalowanie było natężone bezpośrednio na ubytki i uszkodzenia poprzedniej warstwy malarskiej. Ciężko określić jaki zakres pokrywają kity i inne uzupełnienia, oraz w jakim zakresie zachowały się poprzednie warstwy malarskie.

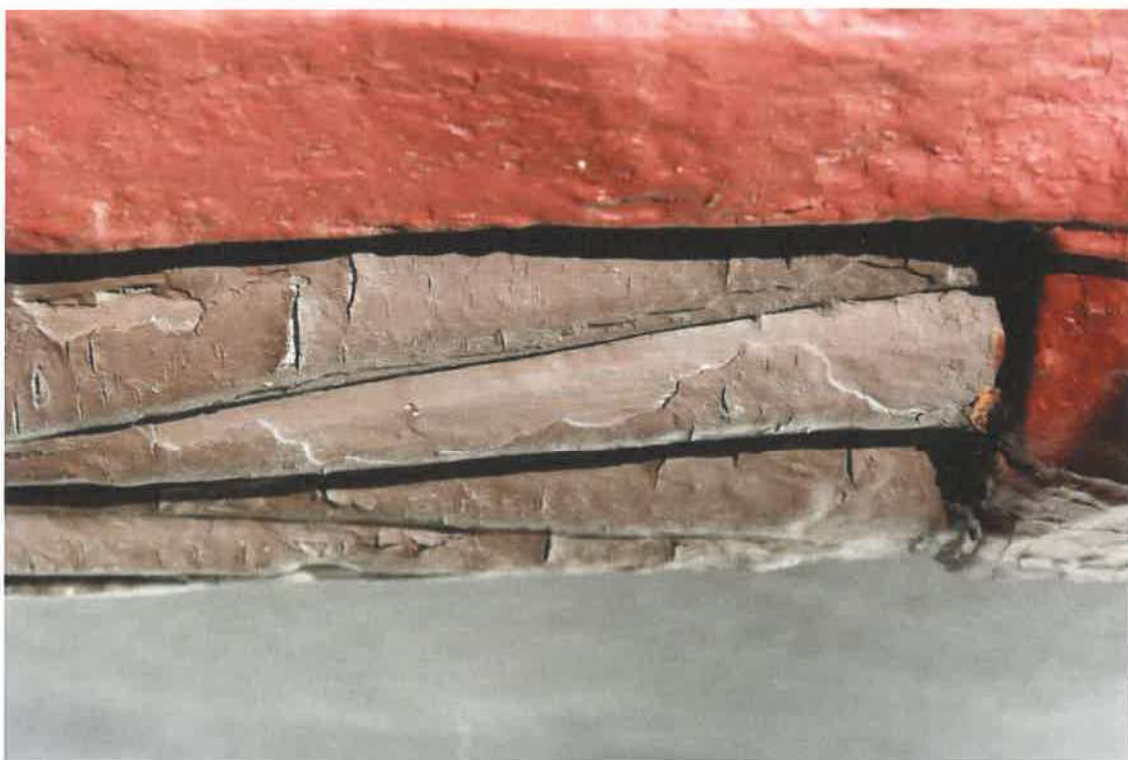
Fot. 15 – Rzeźbą Świętego Kajetana we wnętrzu Kapliczki w Wiśniowej. Zbliżenie na szatę postaci. Widoczne zruszczenia i spękania farby. Ostatnia warstwa malarska pomalowana na ubytkach.

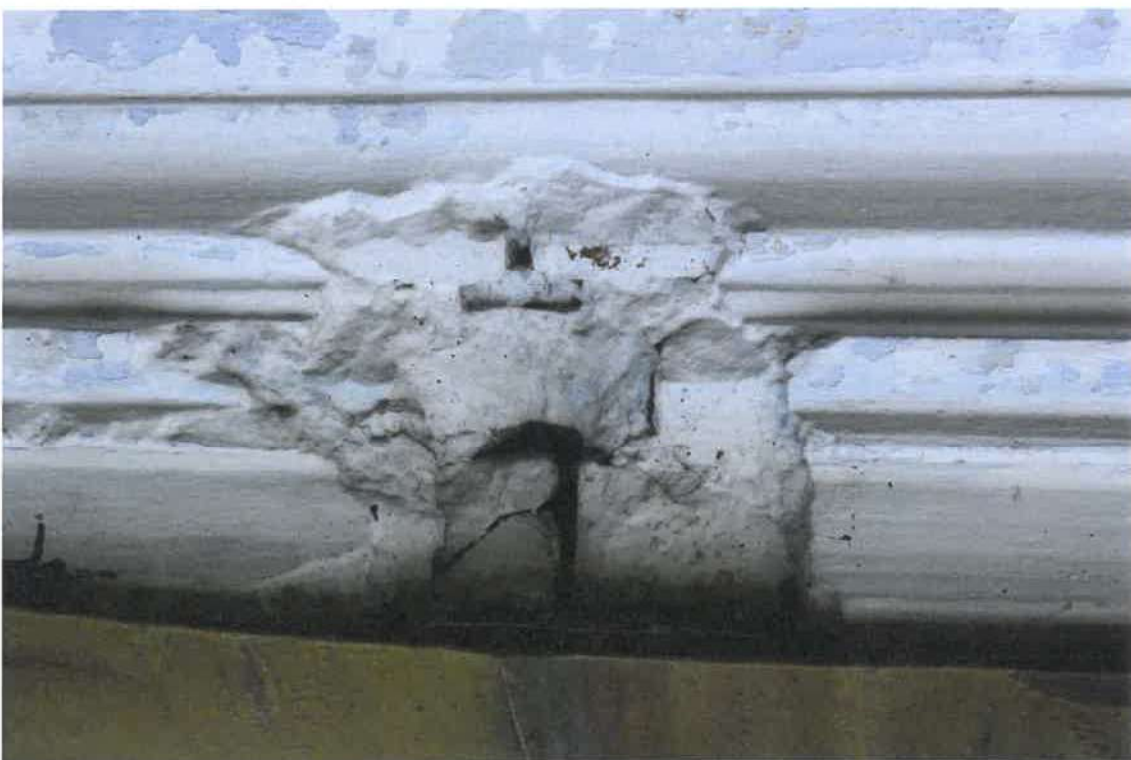
Fot. 23. – Kapliczka w Oparówce z Figurą Matki Bożej z Dzieciątkiem. Elewacja północna. Zblizenie na uszkodzenia tynku wynikające z przeciekającego dachu, pobielone po ubytku.

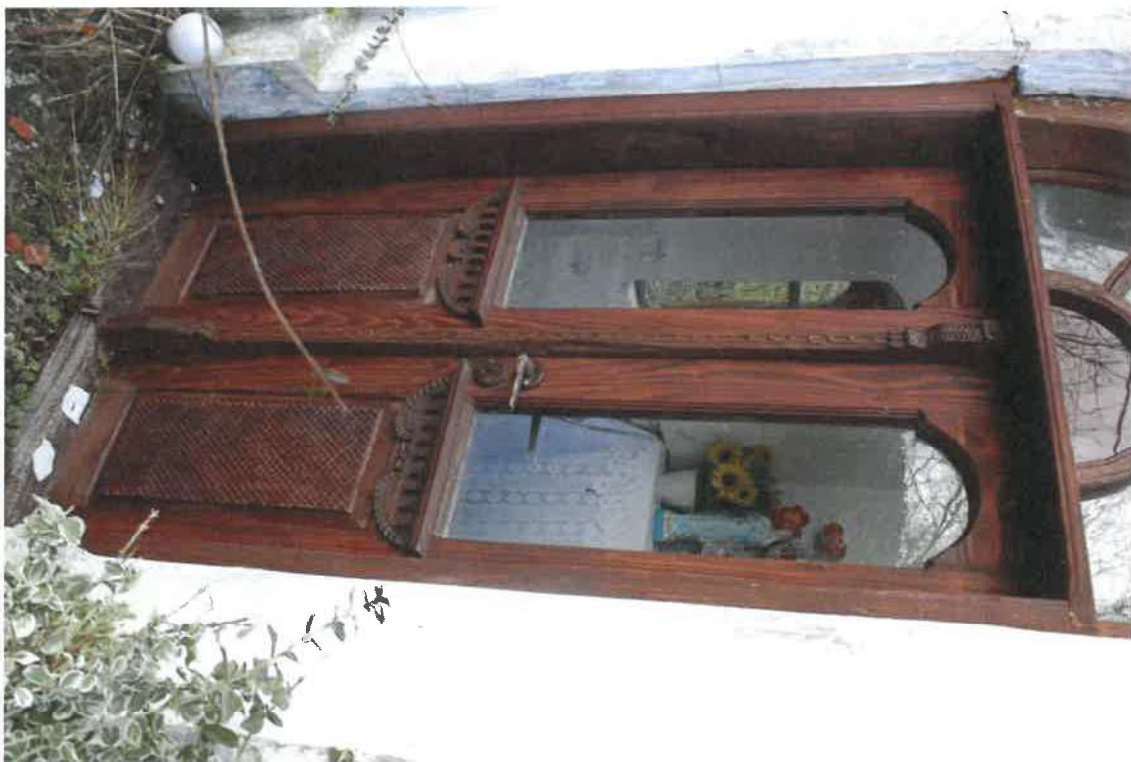
Fot. 28. – Kapliczka w Oparówce z Figurą Matki Bożej z Dzieciątkiem. Elewacja południowa. Zbliżenie na świetlik nad oknami, prawdopodobnie oryginalny, ale z wrotnym oszkleniem.
