Anna Haczek, Szymon Kostka, Przemysław Skowroński

Badanie kanału odwadniającego nad brzegiem Nysy Szalonej w Bolkowie

Wrocław, 13.05.2014

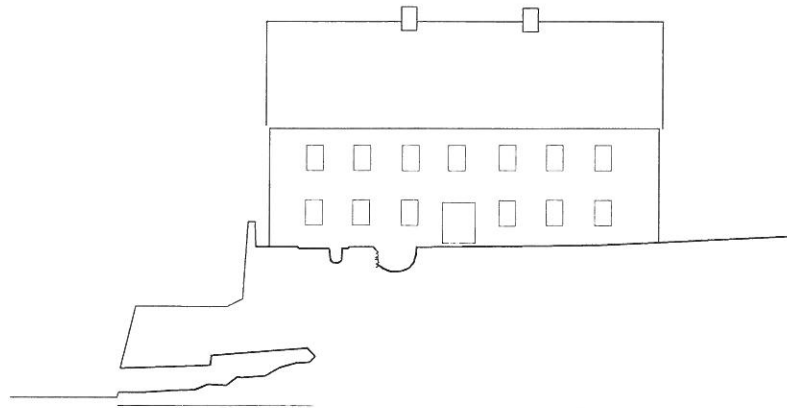
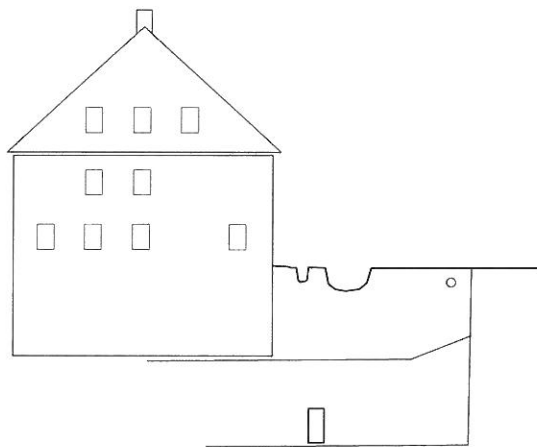
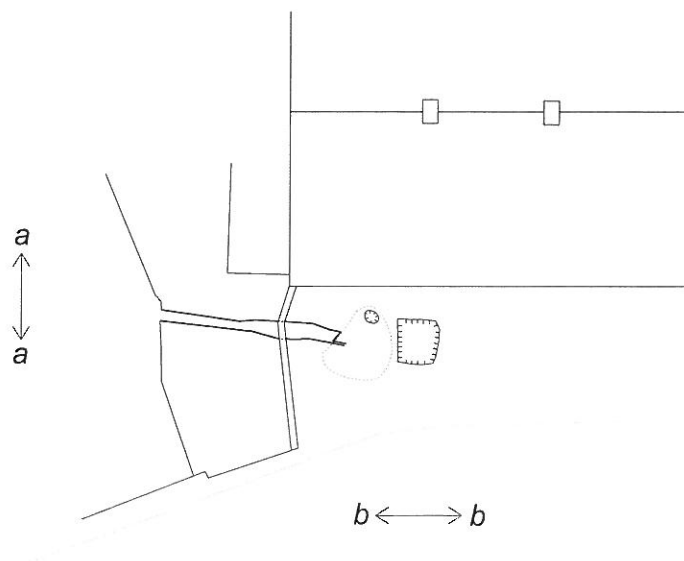
SZKIC SYTUACYJNY

przekrój *b-b*

przekrój *a-a*

plan

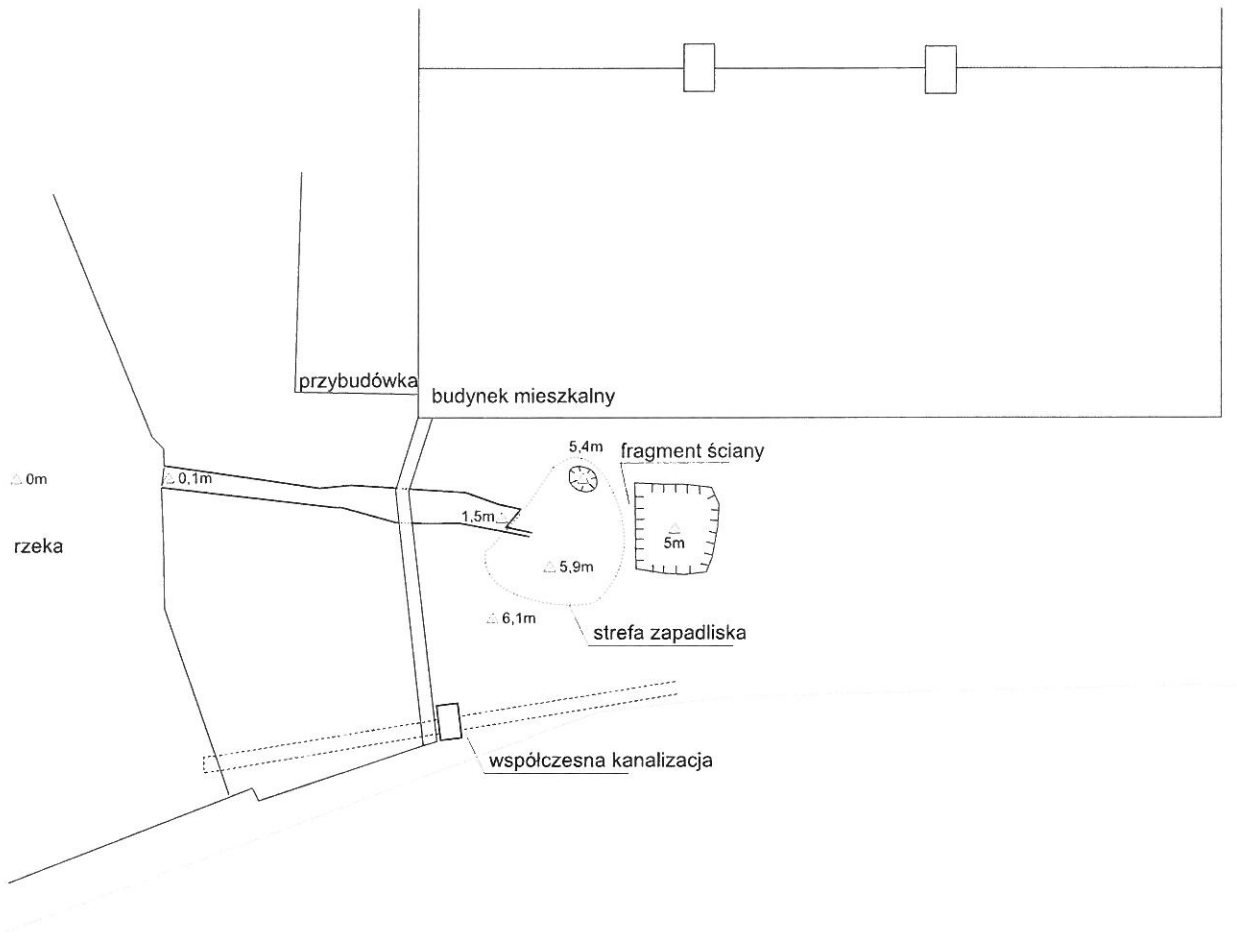
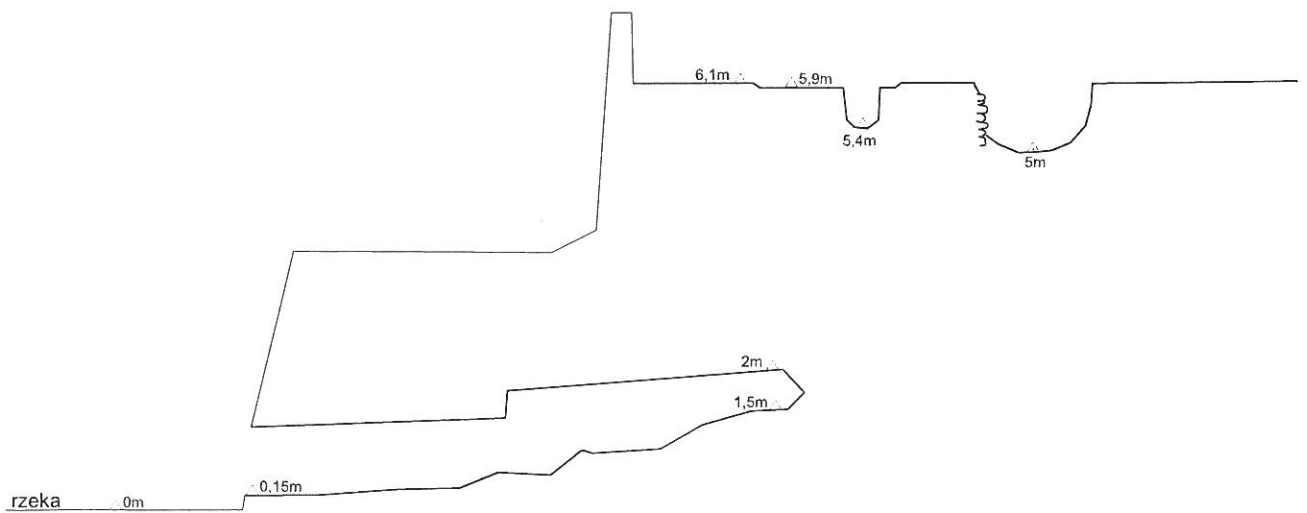
SZKIC WRAZ Z SYTUACJĄ WYSOKOŚCIOWĄ
(na podstawie szkieletowego modelu fotogrametrycznego,
dokładność $\pm 15\%$)

plan

przekrój b-b

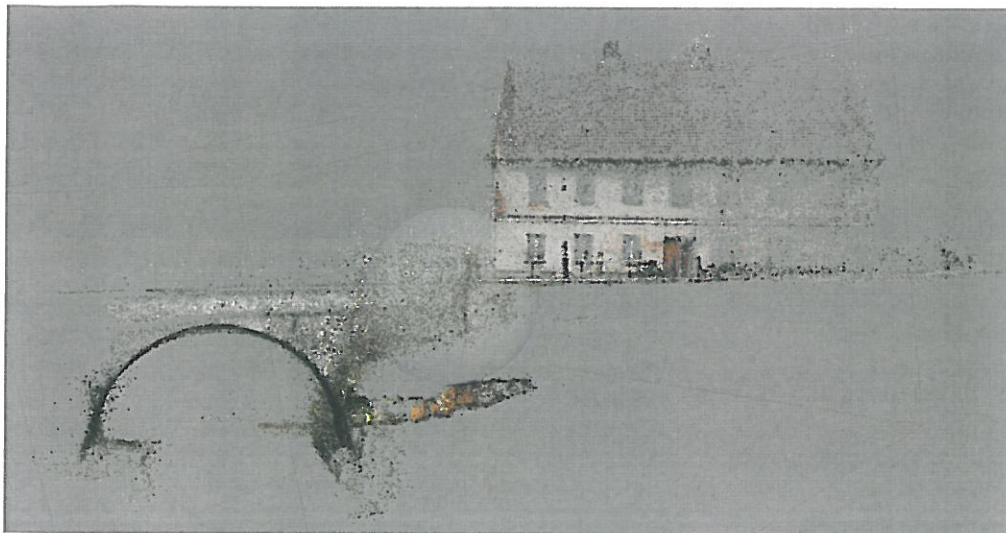
Zrzut z modelu fotogrametrycznego

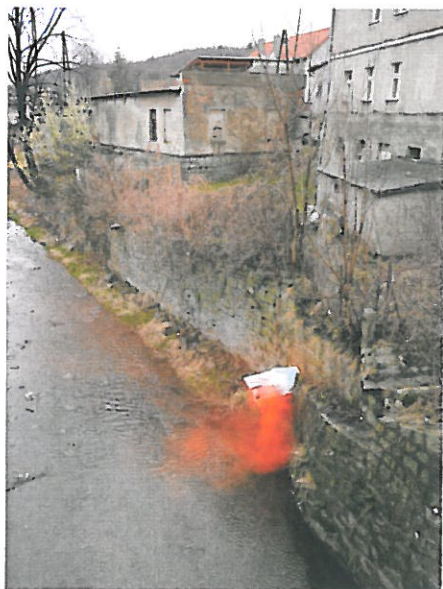
W trakcie dymienia

Podczas obserwacji prowadzonej na terenie miasta nie znaleźliśmy żadnego miejsca (studzienki), z którego wydobywał by się dym lub czuć było by zapach. Po odłączeniu wentylatora zauważalny był stały wypływ dymu z kanału. Biorąc pod uwagę niewielką różnicę temperatur w kanale oraz na zewnątrz może to świadczyć o dużej deniwelacji obiektu i (jeśli istnieje) położeniu wlotu kilkadziesiąt metrów powyżej wylotu. Powodem niewydostania się dymu może być także zgromadzenie się go w wolnych przestrzeniach w otaczającym kanał gruncie bądź też przedostanie się go do innych instalacji.
