**KOŚCIÓŁ pw. ŚW. STANISŁAWA BM
I WSZYSTKICH ŚWIĘTYCH**

**RENOWACJA HEŁMÓW NA WIEŻACH
FASADY KOŚCIOŁA – PROGRAM PRAC**

Nr rejestru zabytków A-998
Obwód Ewidencyjny 0037 - Wiskitki Dz. nr 372

OPRACOWANIE :
dr arch. Maria Ludwika Lewicka
upr. budowlane – nr 202/86/UW
WKZ W-wa Zaświadczenie nr 438
MOIA MA – 1439

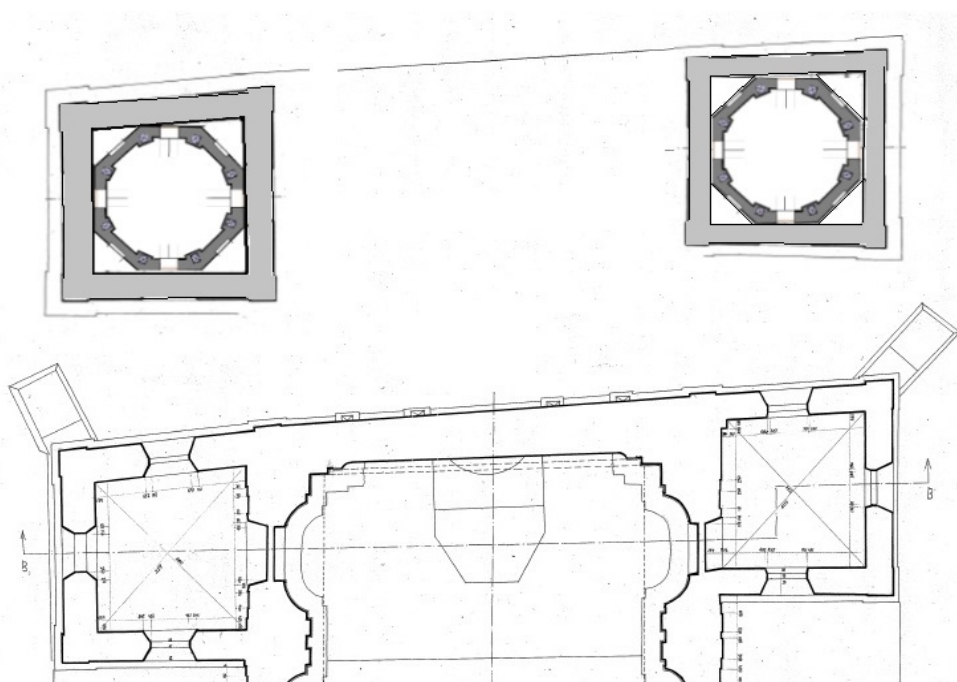
Wyjątek – ceglane ściany hełmów wież zrealizowane w końcu XX wieku, wymurowano i otynkowano tylko od strony zewnętrznej używając silnej zaprawy cementowo wapiennej .Stan murów kościoła określa się jako średni, potencjalnie byłby stabilny gdyby nie incydenty silnych wstrząsów od strony posadowienia

budowli w gruncie powodujące spękanie nadproży portalu i okien fasady zachodniej. To też skutki niejednorodnych murów fasady oraz rujnacji z dwóch wojen światowych. Nowsze usterki w stabilności murów (już w XXI w.) wiąże się z realizacją robót ziemnych i drogowych podczas budowy pobliskiej autostrady. W wyniku wstrząsów nastąpiło we wnętrzach rozczłonkowanie i rozluźnienie spójności sztukaterii z podłożem drewnianych stropów powoduje spadanie jej kawałków do środka kościoła. Więźba dachowa nad nawą i prezbiterium kościoła jest drewniana krokwiowo-stolcowa z elementami z XVII(?), XVIII i XIX w - po 1945 r. wzmacniana i poddawana zwalczeniu szkodników drewna – aktualnie wykazuje stabilność. Krycie dachów z blachy stalowej ocynkowanej wykazuje powierzchniową rdzawą korozję a miejscowe małe nieszczelności na bieżąco są reperowane.

il.8. Wiskitki - Kościół. Tzw. masyw zachodni kościoła – rzut trzeciej (u dołu) i czwartej kondygnacji wież (wyżej). Mury obwodowe 8-bocznych trzonów hełmów w 1997 r. wstawiono w czworoboki murów attyki z XIX w.

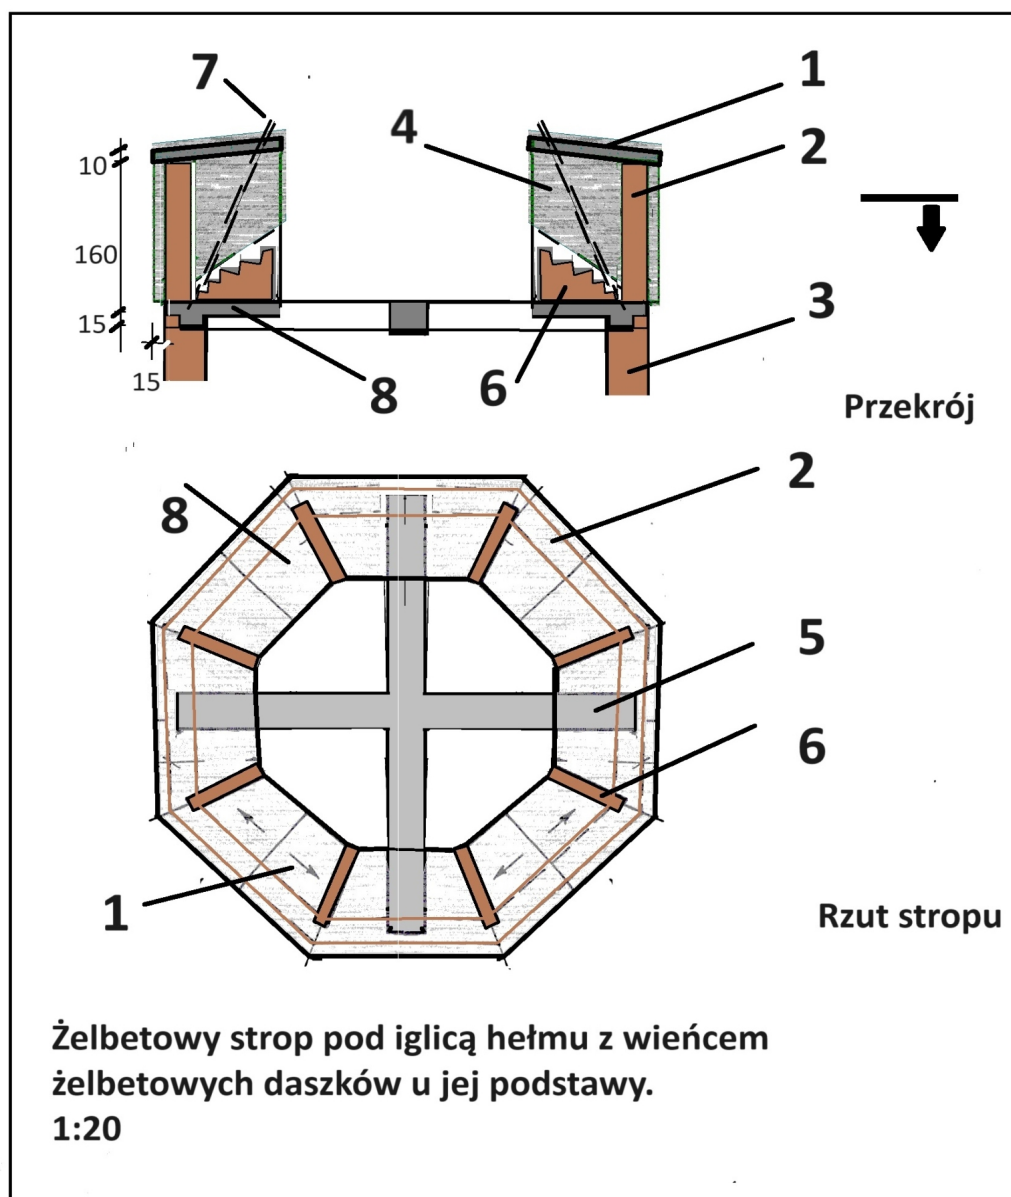
il.11. Wiskitki. Kościół. Struktura budowlana żelbetowego stropu pod konstrukcją szkieletową iglicy hełmu. Pionowy przekrój strefy posadowienia konstrukcji iglicy hełmu z daszkami i rzut obwodowego stropu z krzyżem belek nośnych.

1- żelbetowy wieńiec daszków u podstawy iglicy; płyta daszków gr. 10cm; 2- mur ze szczytami daszków na planie 8-boku trzonu hełmu; 3- 8-boczny mur trzonu hełmu; 4- żelbetowa połącz daszku; 5- żelbetowa belka konstrukcyjna stropu nad wnętrzem w hełmie; 6- murowane z cegły podpórki/izolatory pod koszami żelbetowych daszków; 7- stalowa konstrukcja iglicy; 8- żelbetowa płyta stropu pod wieńcem daszków. Rysunek opracowano wykorzystując dane ze zrealizowanego projektu hełmów, 1996r.
 [oprac. M.L.Lewicka]

- 1- zbitcie całości tynku cementowo-wapiennego z lica muru hełmów na obu wieżach; ze szczególną ostrożnością wykonać tę pracę na szczytach daszków wokół iglic by nie uszkodzić uformowanego z blachy okapu tych daszków, spoczywających na żelbetowej płycie okapowej formującej daszki;

- 2- sprawdzić stan powierzchni betonowych płyt okapu daszków uformowanego w koronę okalającą podstawę iglicy ; może się okazać, że żelbetowa płyta daszków u podstawy iglicy będzie wymagać gruntowania preparatem do konserwacji betonu; grubość żelbetowej płyty zadaszienia 10 cm ; diagnoza możliwa do wykonania dopiero z rusztowań podczas prac na obiekcie;

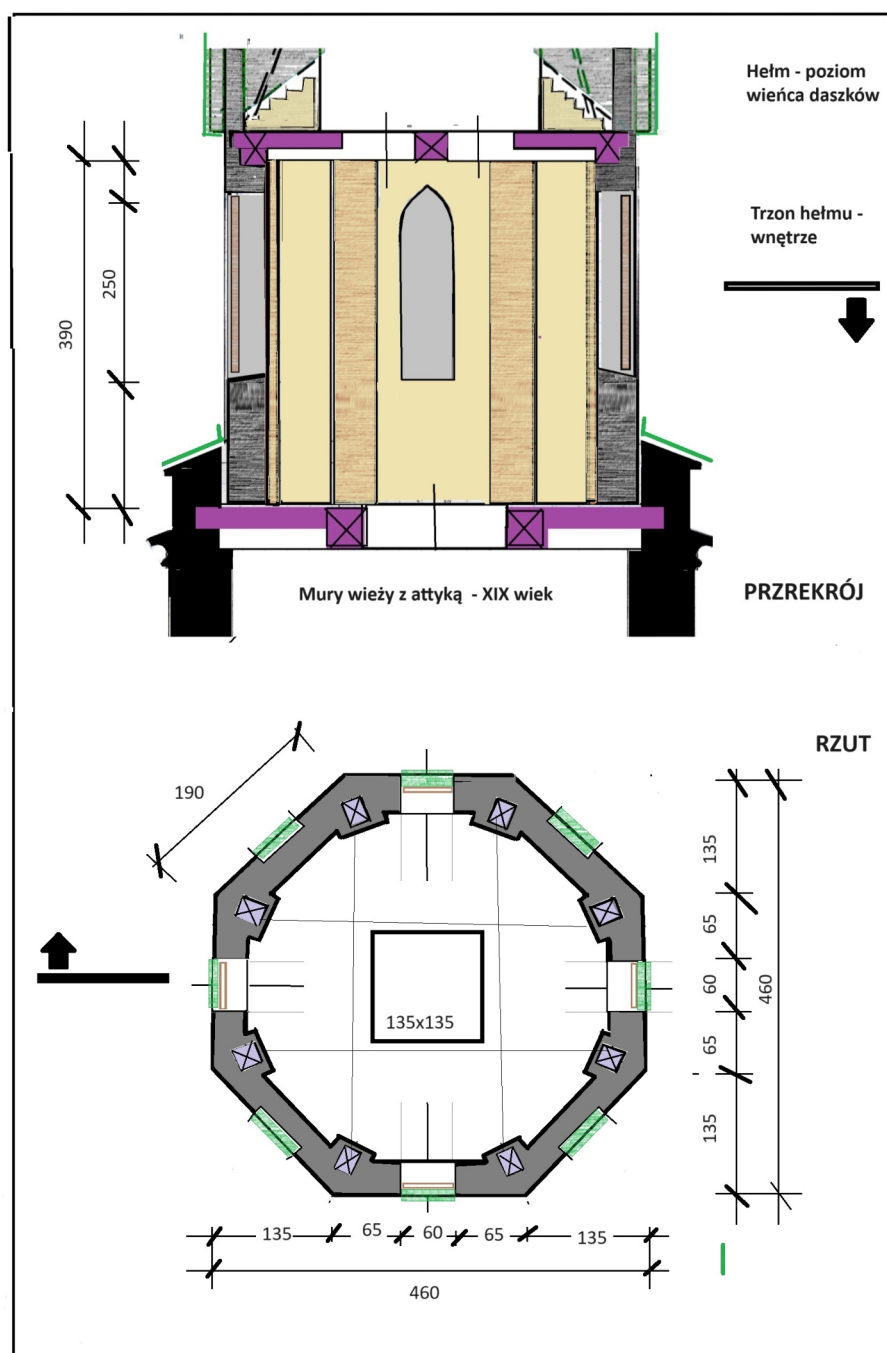
il.12. Wiskitki. Kościół . Struktura budowlana murowanej części hełmu. Przekrój pionowy z widokiem wnętrza oraz rzut ścian na poziomie okienek. z rzutem żelbetowego stropu z wyłazem do wnętrza hełmu posadowionego na poziomie gzymsu attyki. W narożnikach 8-o boku ścianek hełmu są żelbetowe słupy w obudowie murem z cegły.

Rysunek inwentaryzacji budowlanej opracowano z wykorzystaniem danych ze zrealizowanego projektu technicznego hełmów z 1996r. [oprac. M.L.Lewicka]
