## Remont placu zabaw przy Szkole Podstawowej nr 18 w Płocku

Stadium: **Inwentaryzacja dendrologiczna  
Operat dendrologiczny  
Projekt ochrony zieleni**

Zamawiający: **Gmina Płock  
pl. Stary Rynek 1, 09-400 Płock**

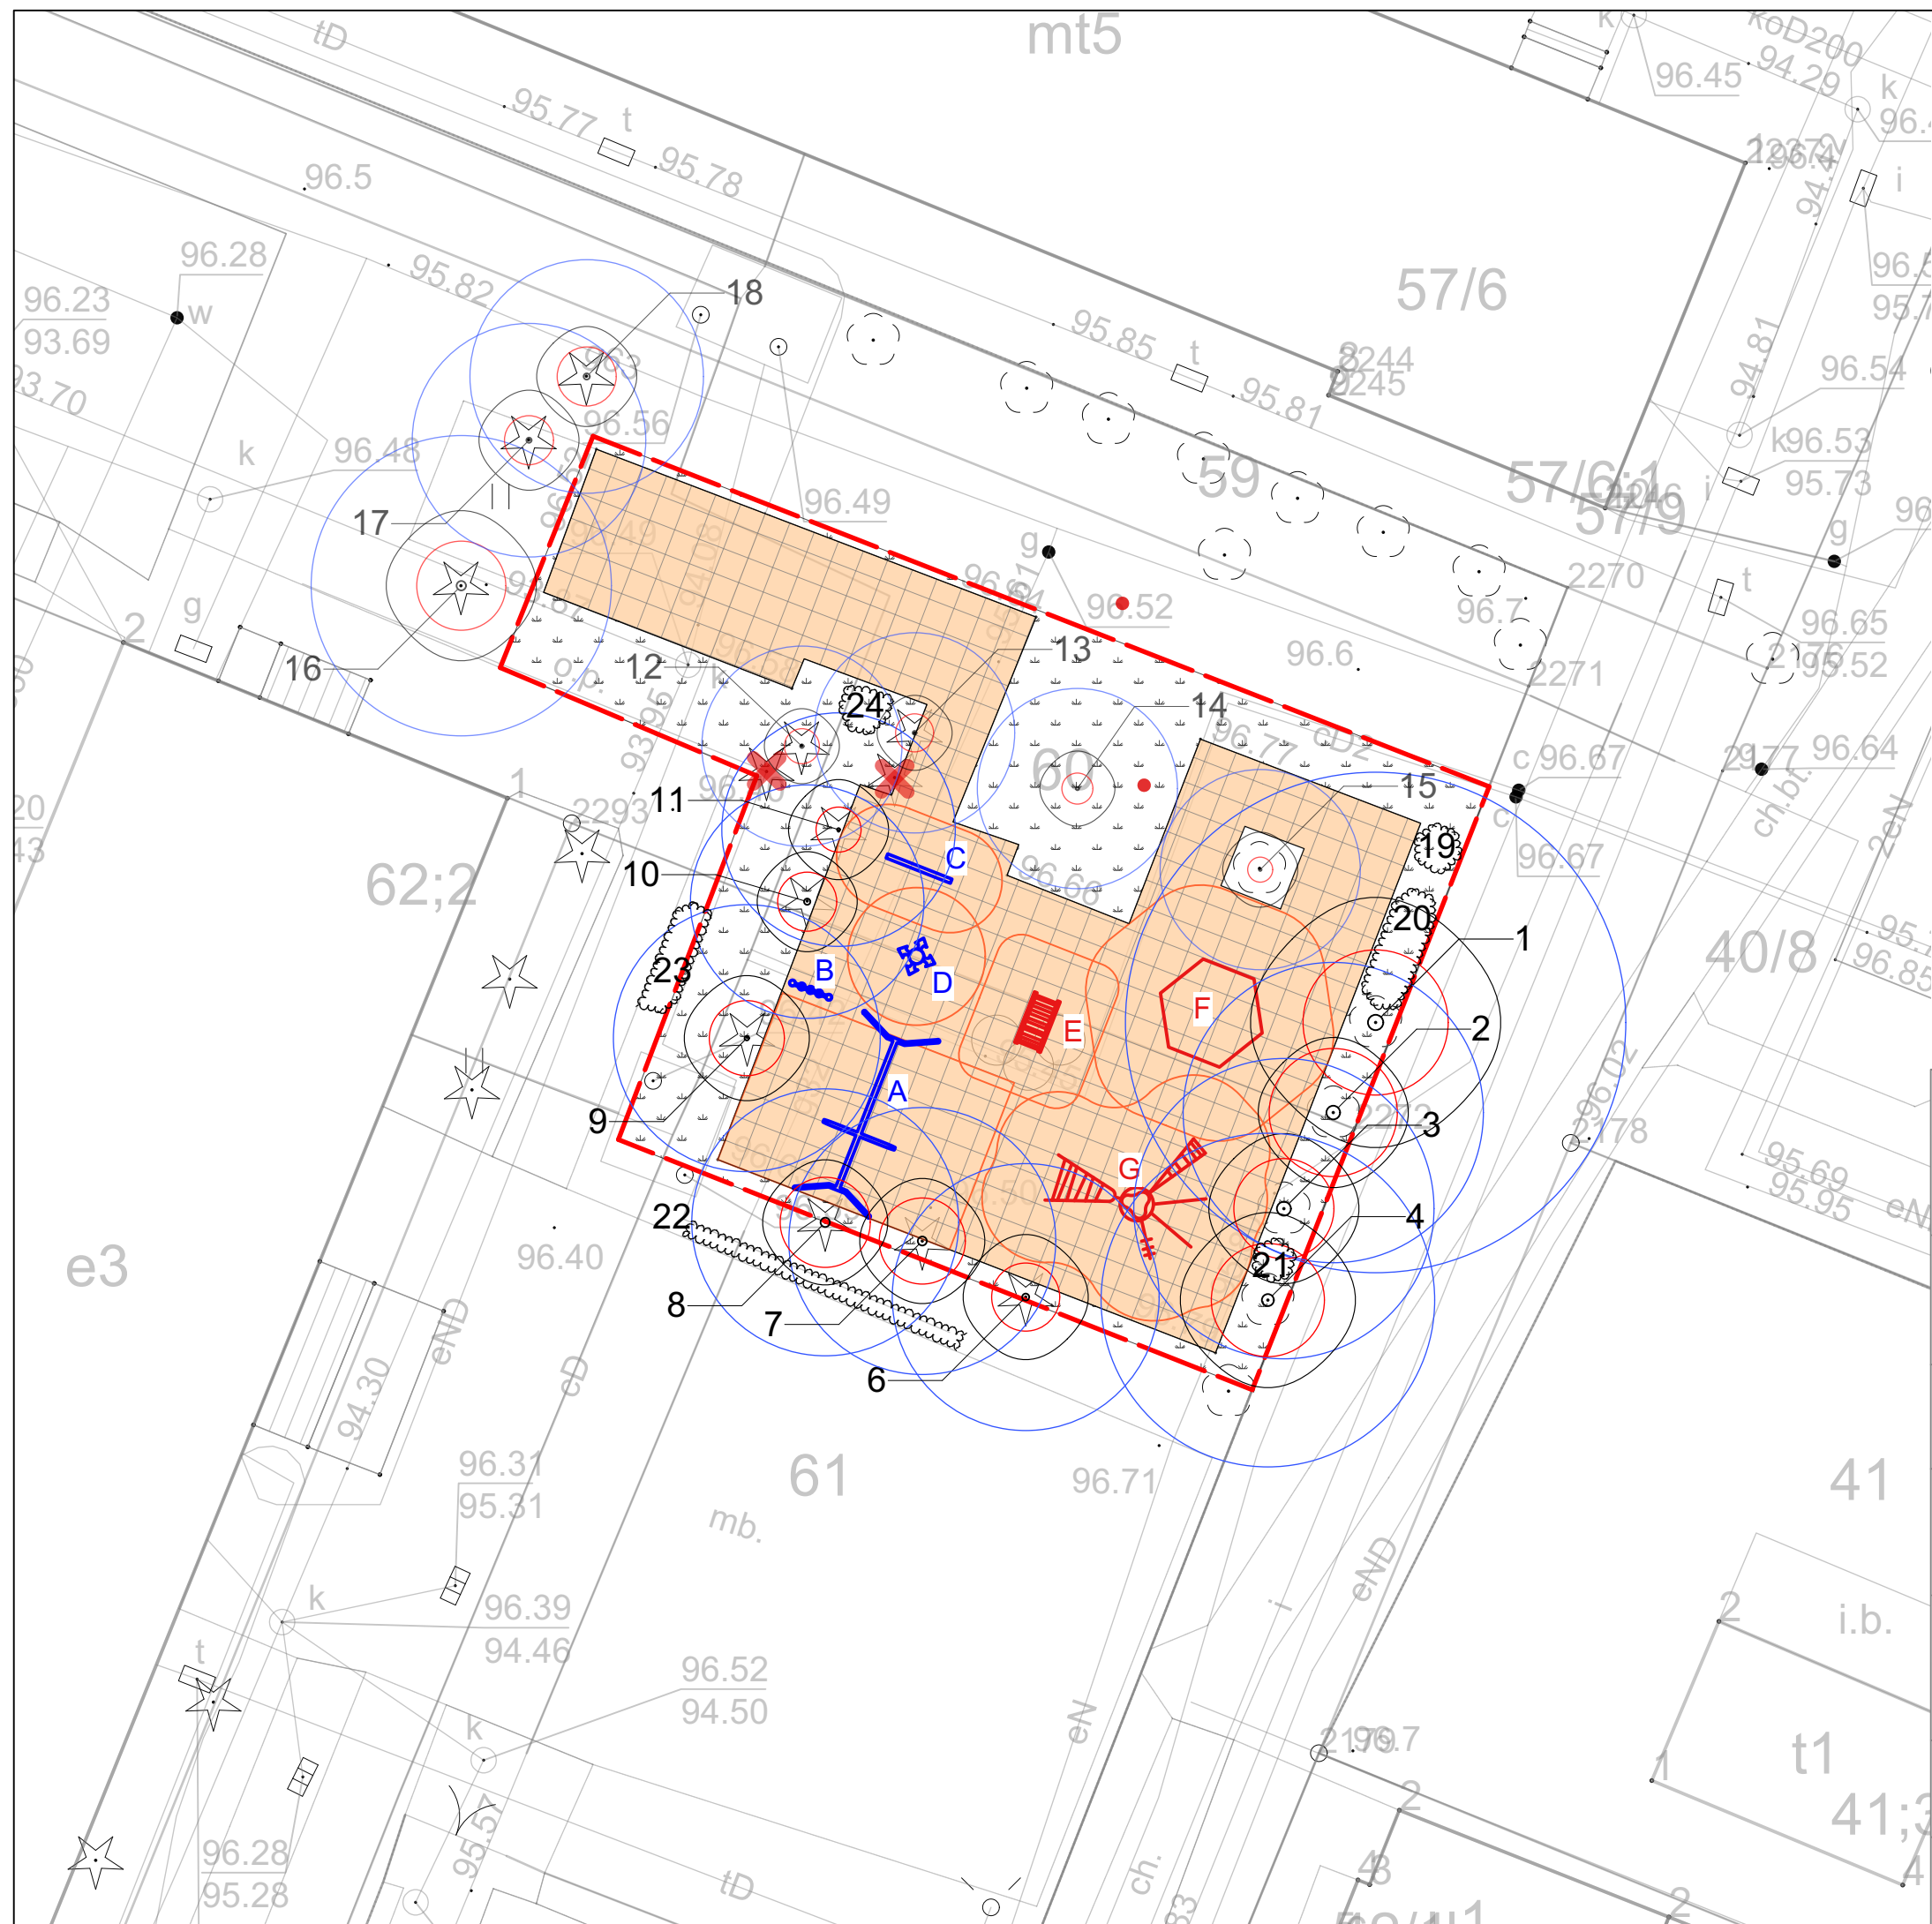
<b>Nr rysunku:</b> 1.1.	<b>Skala:</b> 1:200	<b>Data:</b> maj 2024
----------------------------	------------------------	--------------------------

**INWENTARYZACJA ZIELENI**
