Kościół p.w. św. Jadwigi Śląskiej w Krośnie Odrzańskim

PROGRAM PRAC KONSERWATORSKICH

PRZY PROSPEKCIE ORGANOWYM

Organy firmy Sauer/Walcker

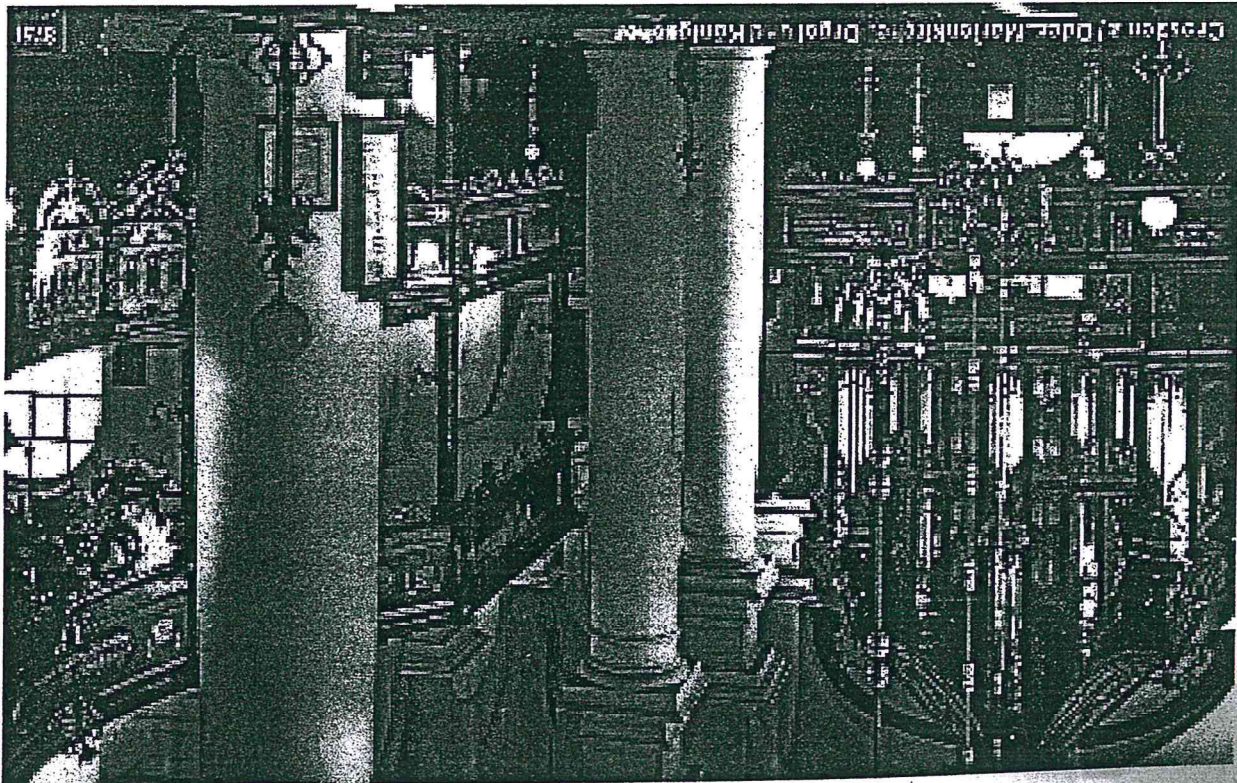
Wnętrze kościoła przed zmianami dotyczącymi usunięcia oryginalnej empory organowej, oraz pozostałych drewnianych elementów wystroju bez przemalowań, które obecnie przesłaniają widoczne na zdjęciu inskrypcje i ornamentalne, złocone elementy wystroju nad prospektem iluzjonistycznie namalowana kotara.
