**STAROSTWO POWIATOWE W PABIANICACH
WYDZIAŁ DRÓG I MOSTÓW
UL. PIŁSUDKSIEGO 2
95-200 PABIANICE**

EKSPERTYZA

**mostu na rzece Ner (JNI 01003044)
w miejscowości Puczniew**

Łódź, luty 2024

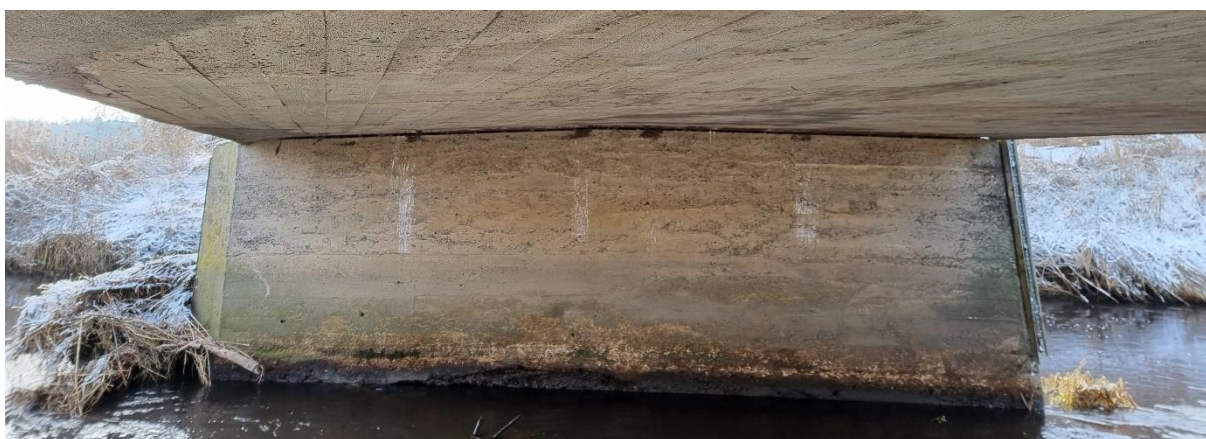
Żelbetowy ustrój nośny został ukształtowany w przekroju poprzecznym daszkowym, o czym poświadczą oględziny wizualne (Fot. 15), potwierdzone pomiarami geodezyjnymi. Jeźdnia również ukształtowana jest w przekroju daszkowym, o spadku mieszczącym się od wartości -1,3%, do -2,4% (zał. 3).

Fot. 15. Widok na spód ustroju od strony północnego przyczółka

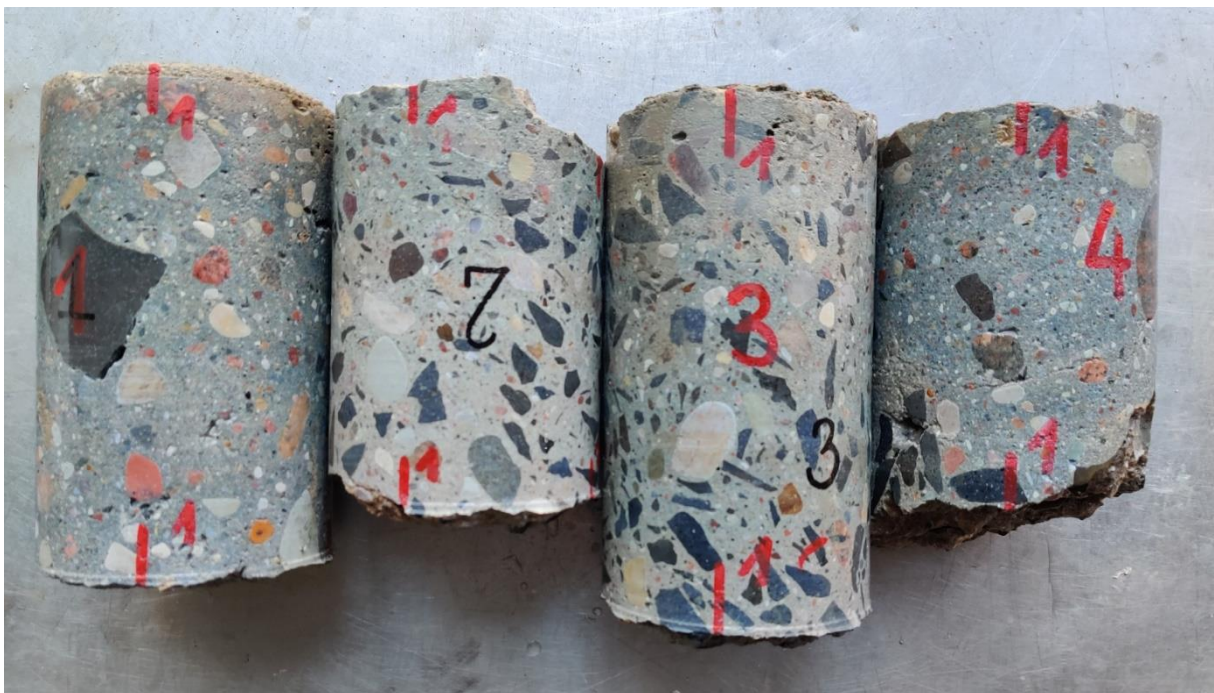
Fot. 28. Betonowe próbki walcowe z odwiertów rdzeniowych

Numer odwiertu	Średnica próbki d [mm]	Wysokość próbki h [mm]	Gęstość naturalna [kg/m ³]	Siła niszcząca F [kN]	Wytrzymałość na ściskanie f _{c,1:1 core} [MPa]
1	99	99	2281	379,4	49,3
2	99	99	2310	391,0	50,8
3	99	99	2271	287,5	37,4
4	99	99	2327	306,6	39,8
