PROGRAM PRAC KONSERWATORSKICH ELEWACJI BUDYNKU PRZY UL.
DRZYMAŁY 28 W GORZOWIE WLKP.

Autor dokumentacji: Paulina Antoniuk nr dyplomu *1400/169822/2014*
GORZÓW WLKP., KRAKÓW 30 maj 2022

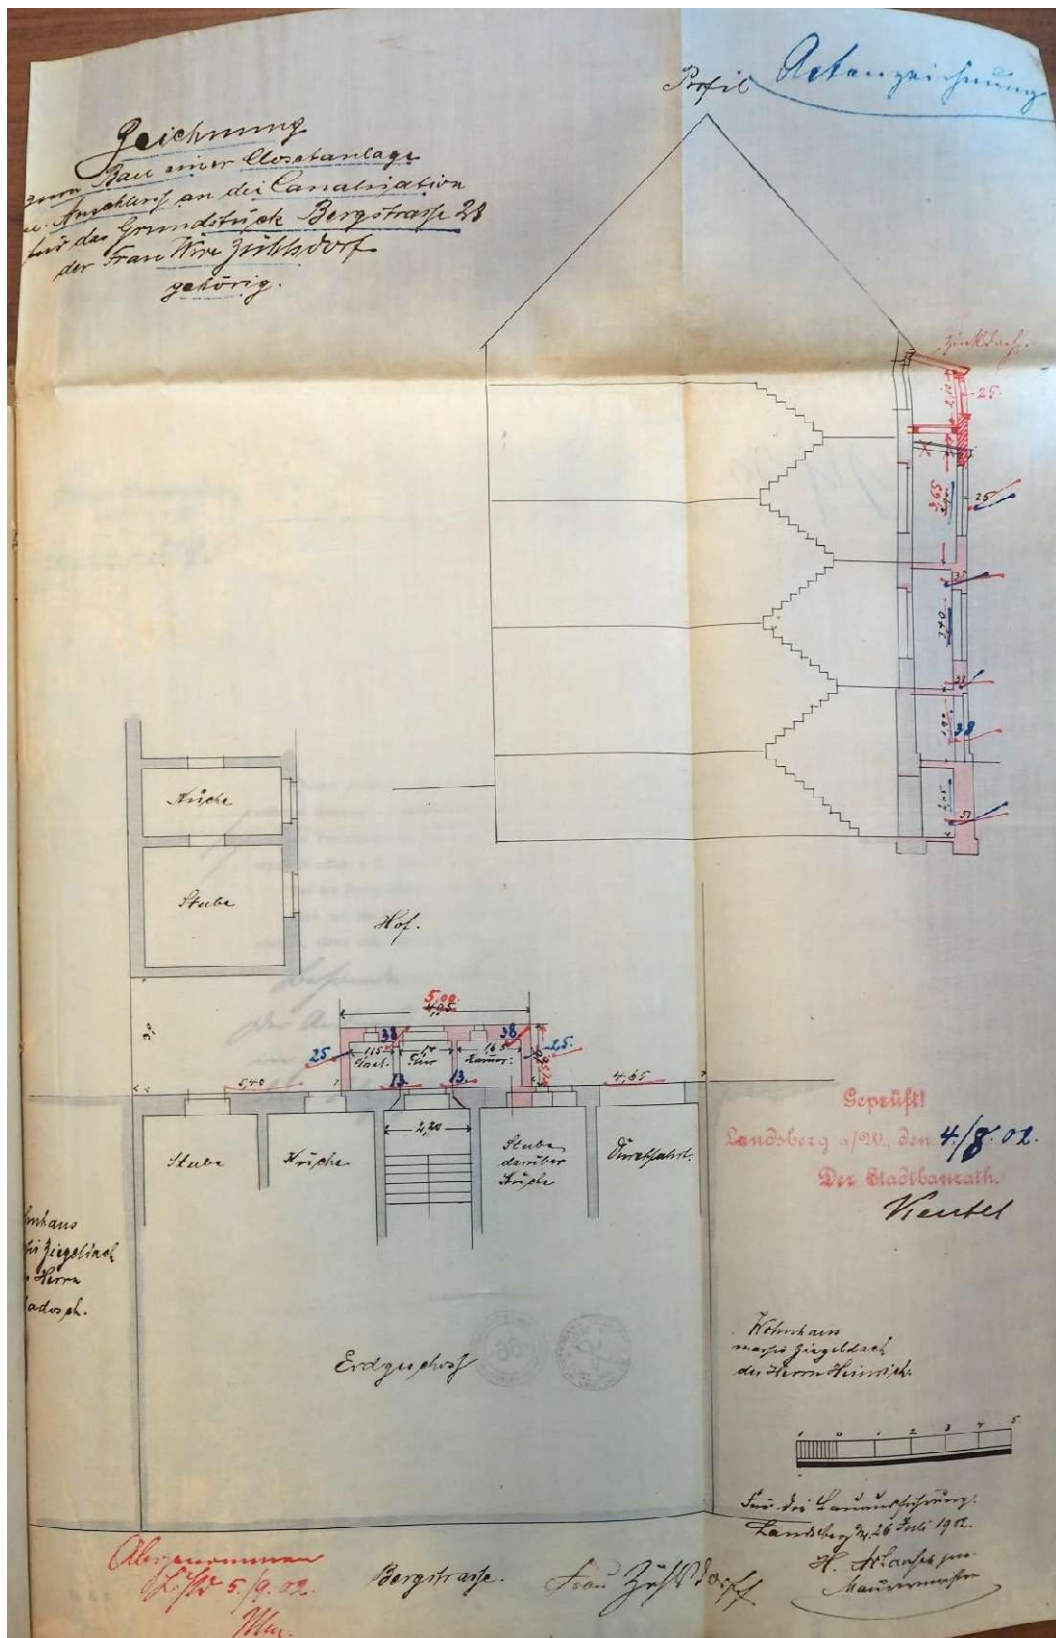
Fot. 2. Gorzów Wlkp. ul. Drzymały 28 rzut i przekrój budynku z projektem dobudówki od strony podwórza z 1902 roku, źródło: Archiwum Państwowe w Gorzowie Wlkp.

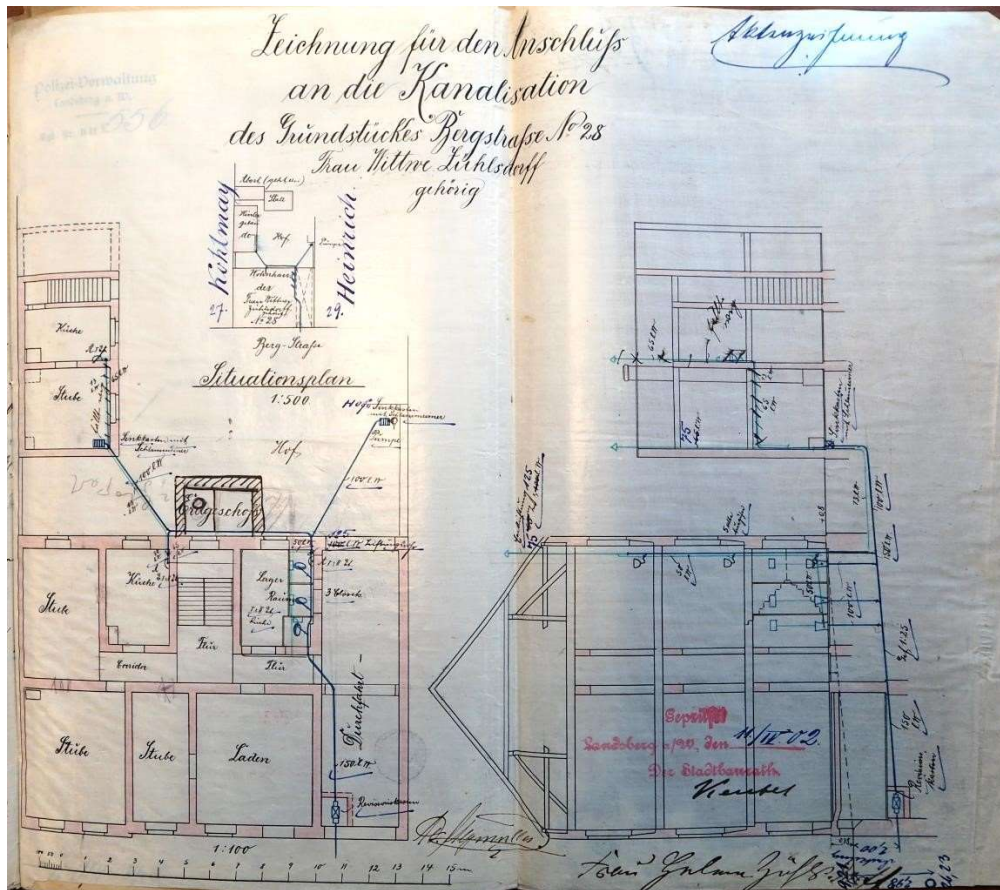
Fot. 3. Gorzów Wlkp. ul. Drzymały 28, projekt instalacji wodno – kanalizacyjnej z 1902 roku, źródło: Archiwum Państwowe w Gorzowie Wlkp.

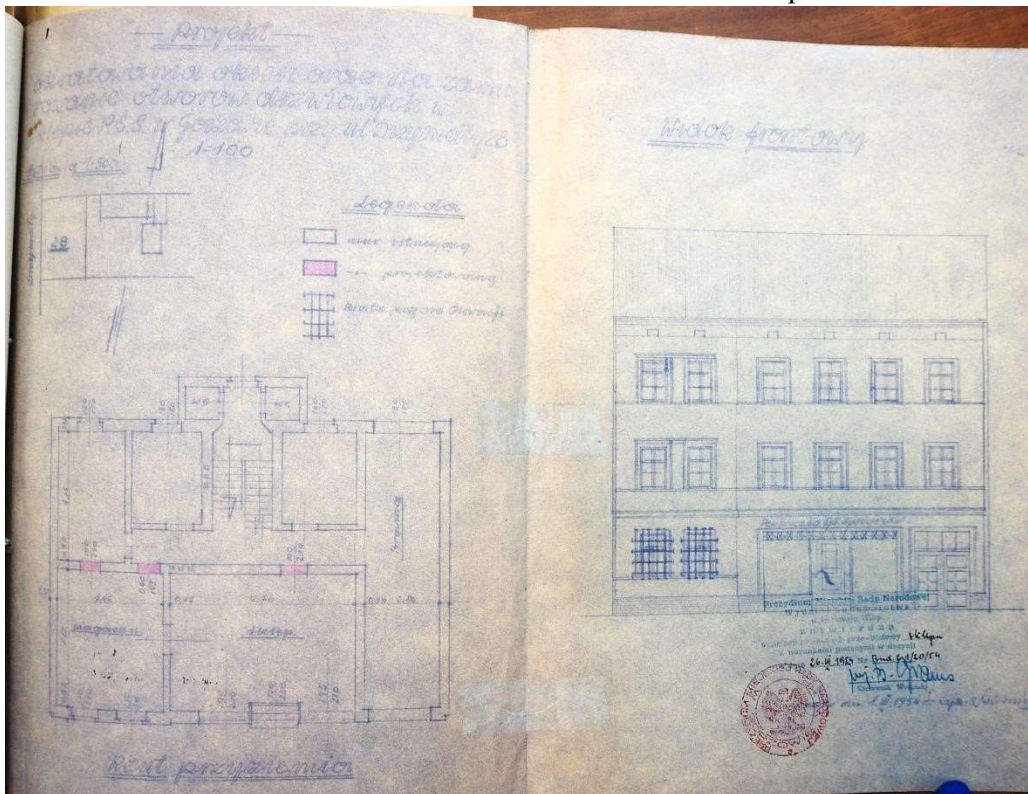
Fot. 4. Gorzów Wlkp. ul. Drzymały 28, projekt przebudowy wejścia do sklepu z 1954 roku, nad naczółkami brak półkolistych obrysów źródło: Archiwum Państwowe w Gorzowie Wlkp.

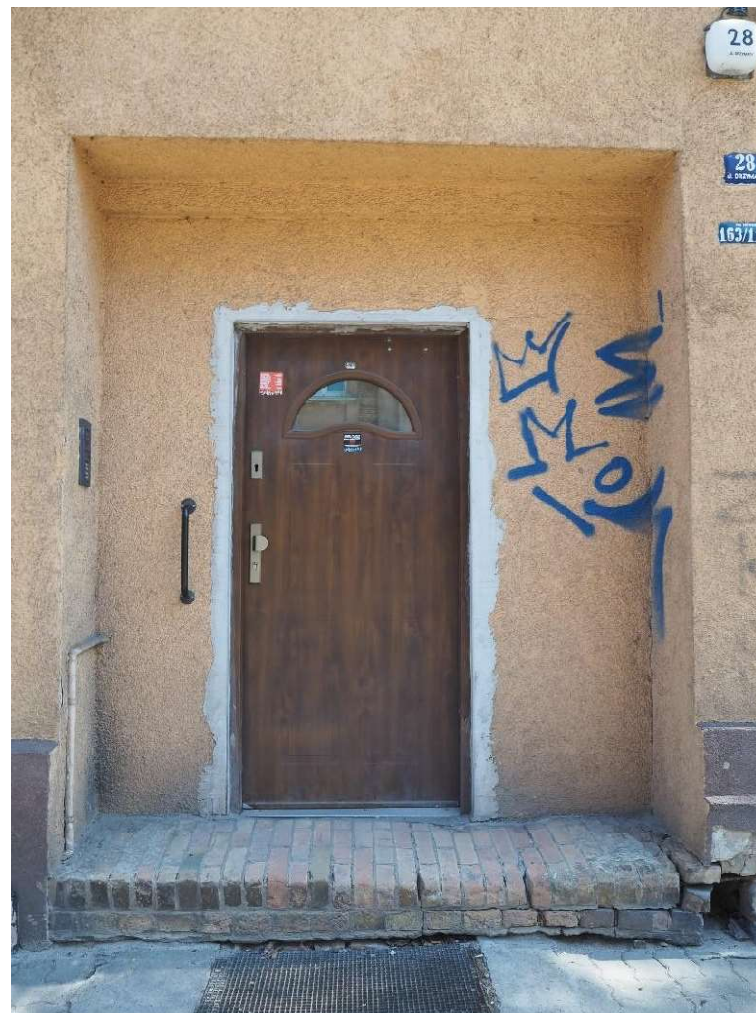
W 2014 roku wymieniono drzwi wejściowe do budynku.

Fot. 10. Gorzów Wlkp. ul. Drzymały 28, fasada, drzwi wejściowe (wyk. P. Antoniuk).

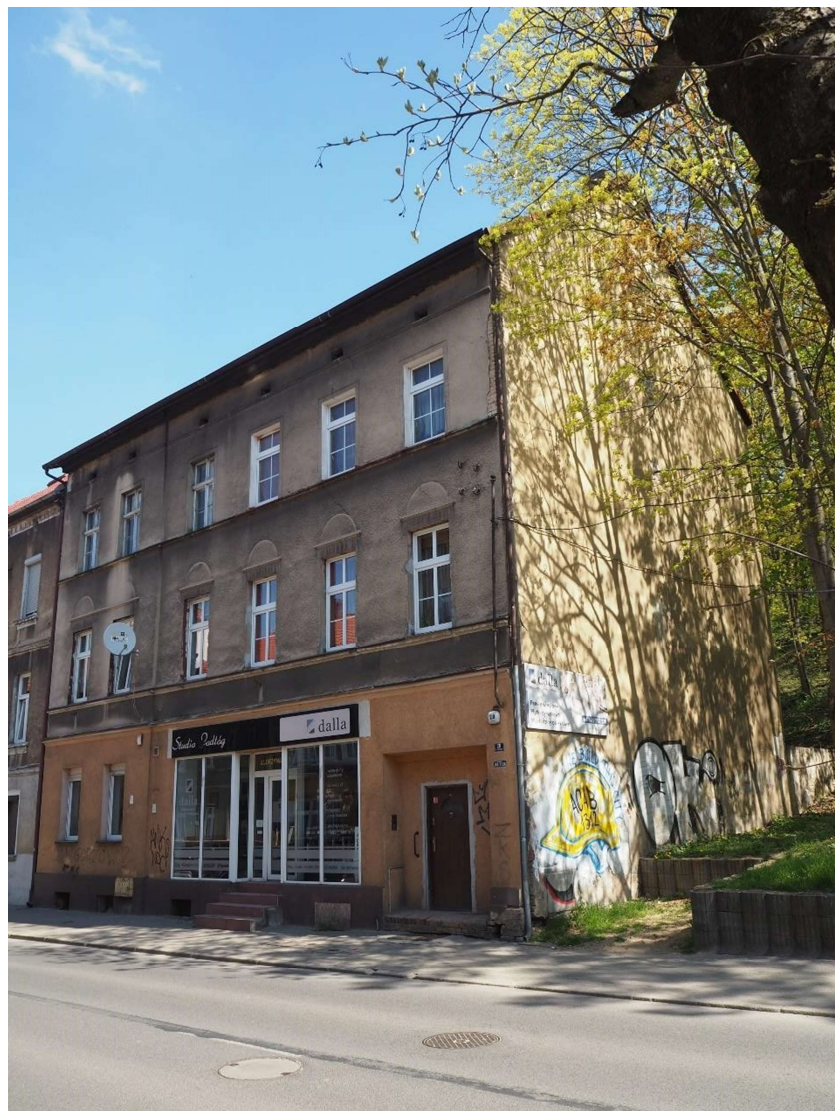
Elewacja ta pokryta jest tynkiem i farbą, które szczególnie w dolnej partii łuszczą się i odpadają. Najpoważniejszym problemem jest znaczne pęknięcie w osi budynku, ciągnące się praktycznie na całej wysokości. Na ścianie widoczne są również mniejsze pęknięcia widocznie szczególnie z jej lewej strony.

Fot. 19. Gorzów Wlkp. ul. Drzymały 28, fasada i ściana szczytowa (wyk. P. Antoniuk).

Niezbędnym jest wykonanie analizy pęknięć i ich wpływu na konstrukcję i statykę budowli, dopiero wówczas można przystąpić do prac związanych z renowacją.

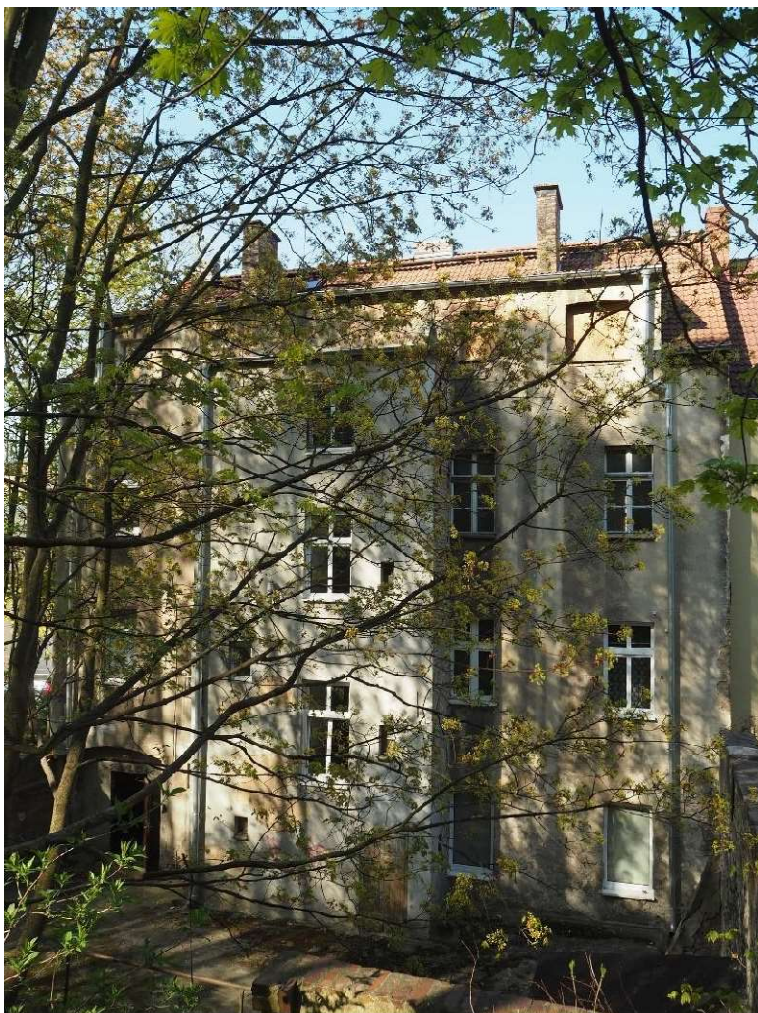
Ściana od podwórza budynku w partii przyziemia jest dość mocno wilgotna, miejscami mokra. Dopiero na wysokości około 2 m nad poziomem gruntu ściana osiąga parametry ściany suchej. Należy pamiętać iż sole zawarte w murze podnoszą stopień zawilgocenia jak i odczytu wilgotnościomierza.

Fot. 21. Gorzów Wlkp. ul. Drzymały 28, elewacja od podwórza
(wyk. P. Antoniuk).

Przed przystąpieniem do prac należy zbadać stopień zawilgocenia (metodą inwazyjną, np. suszarkowo – wagową, karbidową) i zasolenia elewacji.

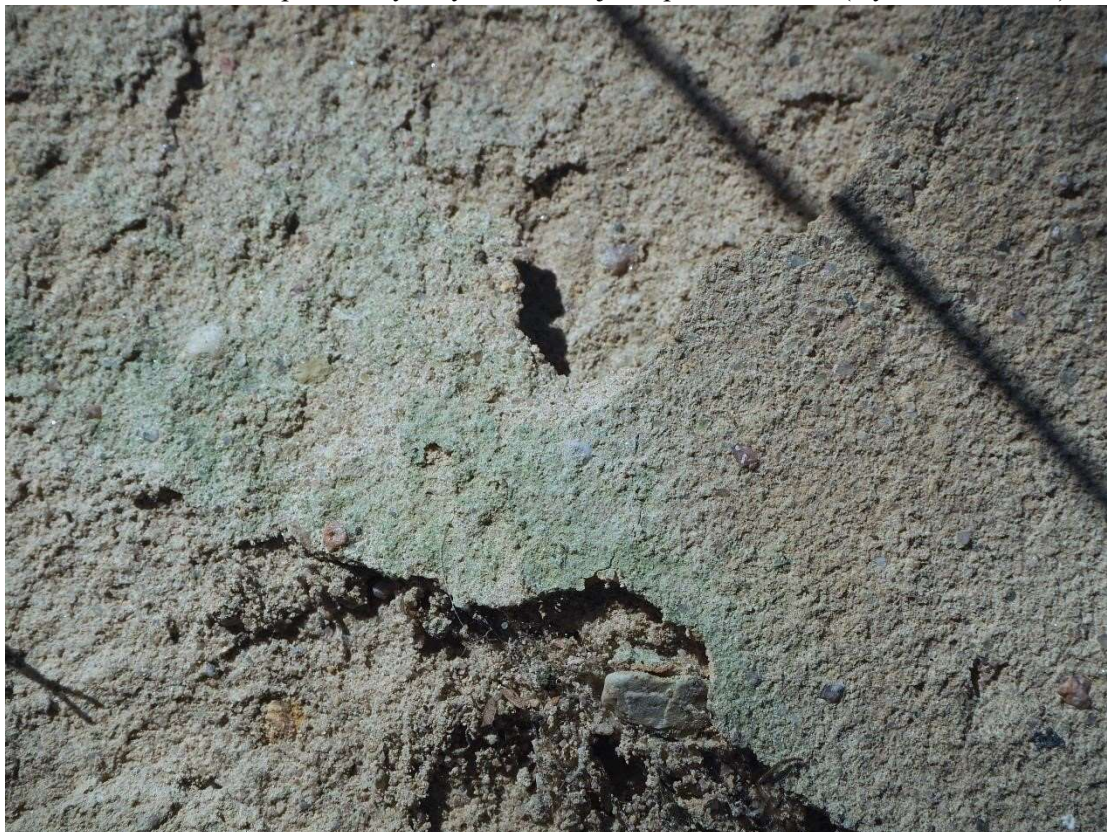
Fot. 30. Gorzów Wlkp. ul. Drzymały 28, elewacja od podwórza, zachowana zieleń analogiczna jak na fasadzie (wyk. P. Antoniuk).
