**Badania i analiza przyczyn uszkodzeń dla
nawierzchni placu przed budynkiem Narodowego
Forum Muzyki we Wrocławiu, na potrzeby
„opracowania programu naprawczego dla
nawierzchni placu przy NFM”**

Raport serii u nr 65/2020

Wrocław, październik 2020 r.

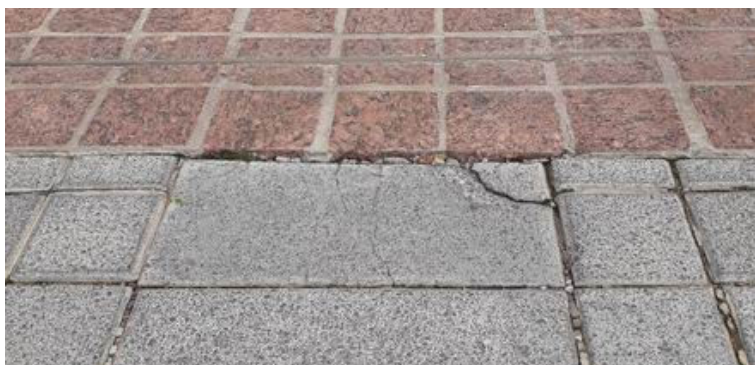
Rys. 9. Przykładowe wykruszenia elementów nawierzchni

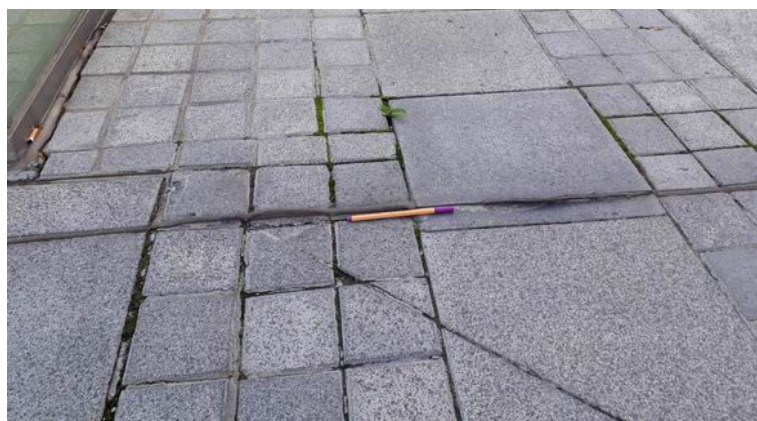
Rys. 10. Przykładowe wyparcia masy uszczelniającej

2. W miejscach, w których występują ubytki spoin i zanieczyszczenia dylatacji, niewłaściwe wypełnienie, wyparcia masy uszczelniającej, należy oczyścić szczeliny ze starego materiału i wymienić na nowy. Aby zachować spójność z pozostałą częścią placu, należy zastosować materiały i technologię zaakceptowaną na etapie projektu. Podczas inwentaryzacji wskazano wybrane, znaczne uszkodzenia, jednak w przypadku dalszego postępu degradacji innych spoin należy także przeprowadzić ich naprawę. Uszkodzenia szczelin większych niż 5 mm mogą powodować dalszą degradację niższych warstw w wyniku penetracji wody w głąb nawierzchni. W przypadku miejsc, w których miało miejsce wyciśnięcie masy, a szczelina nie posiada wymaganej szerokości projektowej, należy poszerzyć szczelinę.

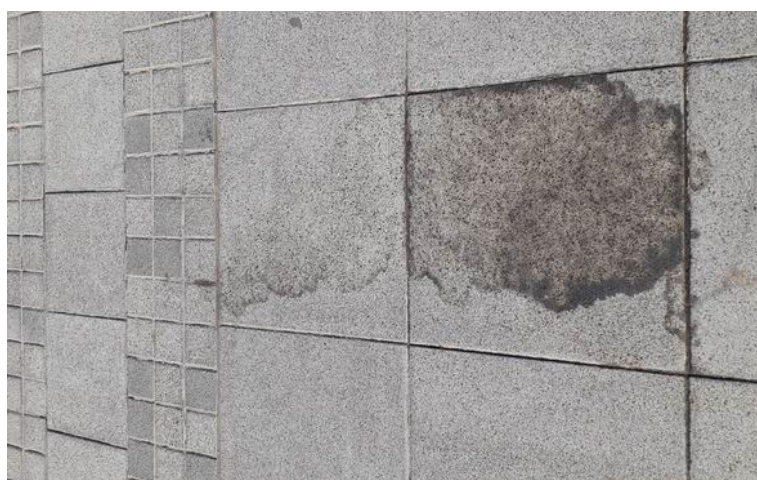
Rys. 11. Przykładowe trwałe zanieczyszczenia elementów nawierzchni

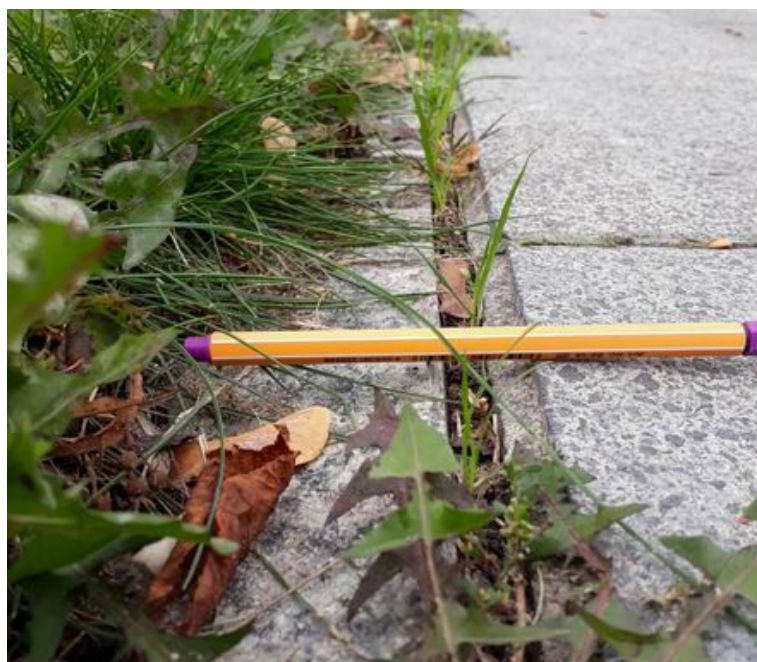
Rys. 12. Przykładowe zapadnięcia/przesunięcia krawężników

3. W obszarach, w których zidentyfikowano „wybrzuszenie” elementów nawierzchni; zapadnięcia/przesunięcia krawężników, należy odtworzyć nawierzchnie zgodnie z projektem (podobnie jak inne opisane uszkodzenia: warstwy podbudowy, szczeliny, wypełnienia). Zaleca się powykonawczo przeprowadzić szczegółowe pomiary równości, aby zachować wymagane pochylenia nawierzchni zapewniające sprawne odwodnienie.

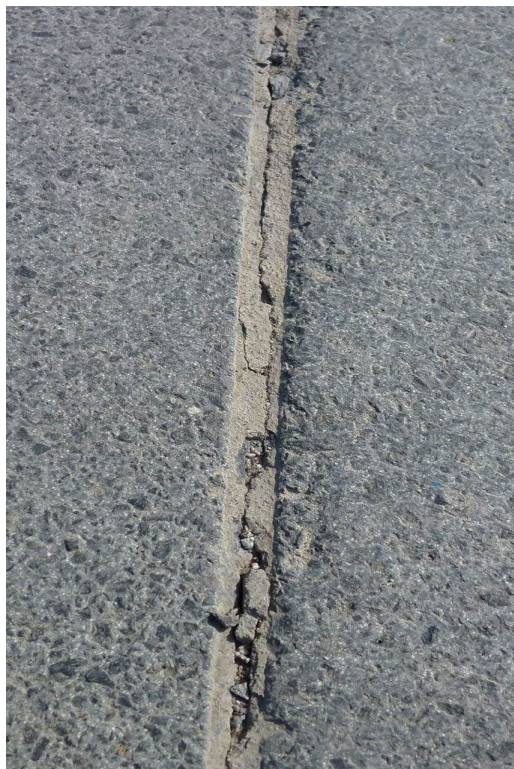
Rys. 14. Spękanie i wykruszenie zaprawy cementowej

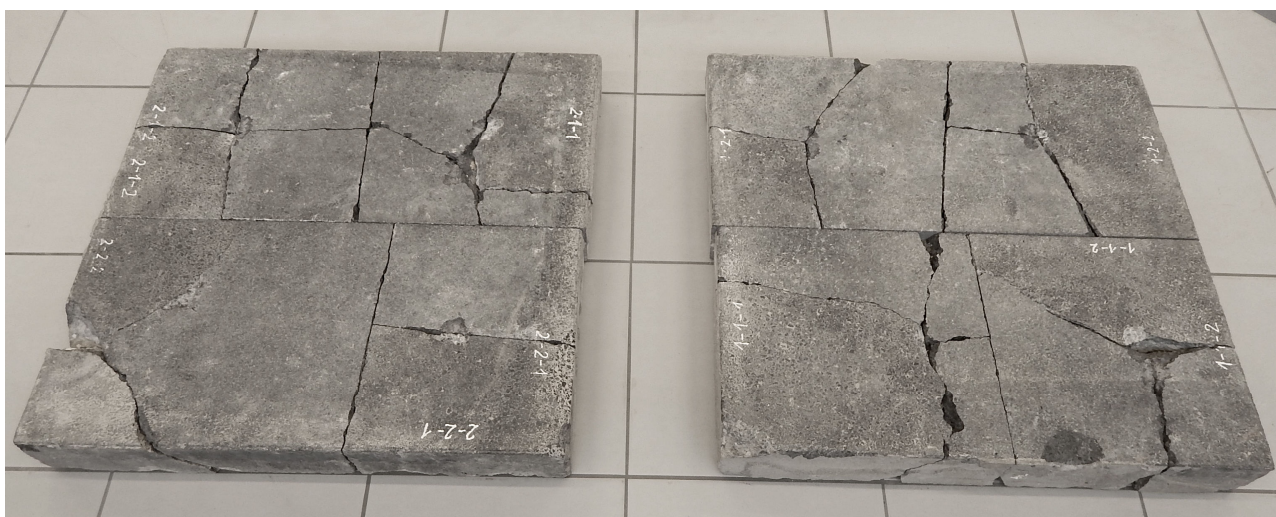
- pod względem wytrzymałości na rozciąganie przy zginaniu **spełniają** wymagania dla klasy **UT**
- pod względem odporności na warunki atmosferyczne **spełniają** wymagania dla klasy **B**

Rys. 27. Płyty po badaniach wytrzymałościowych

W świetle powyższych badań należy stwierdzić, że wbudowane płyty spełniają zakładane wymagania projektowe. Zidentyfikowane uszkodzenia na placu są przede wszystkim przyczyną oddziaływań termicznych, związanych z problematyką opisaną we wcześniejszej części raportu, a także częściowo incydentalnych (ponadnormatywnych) oddziaływań pojazdów i czynności związanych z nieprzewidzianą eksploatacją placu przy imprezach masowych.
