## Ekspertyza dendrologiczna

„1.27 Remont torowiska tramwajowego, sieci trakcyjnej,  
konstrukcji wsporczych wraz z przebudową kabli trakcyjnych zasilających  
i powrotnych w ul. Kosmonautów od skrzyżowania z ul. Jeżowską do Pętli Leśnica  
wraz z pętlą” we Wrocławiu

Wrocław, 08 marca 2022 r.

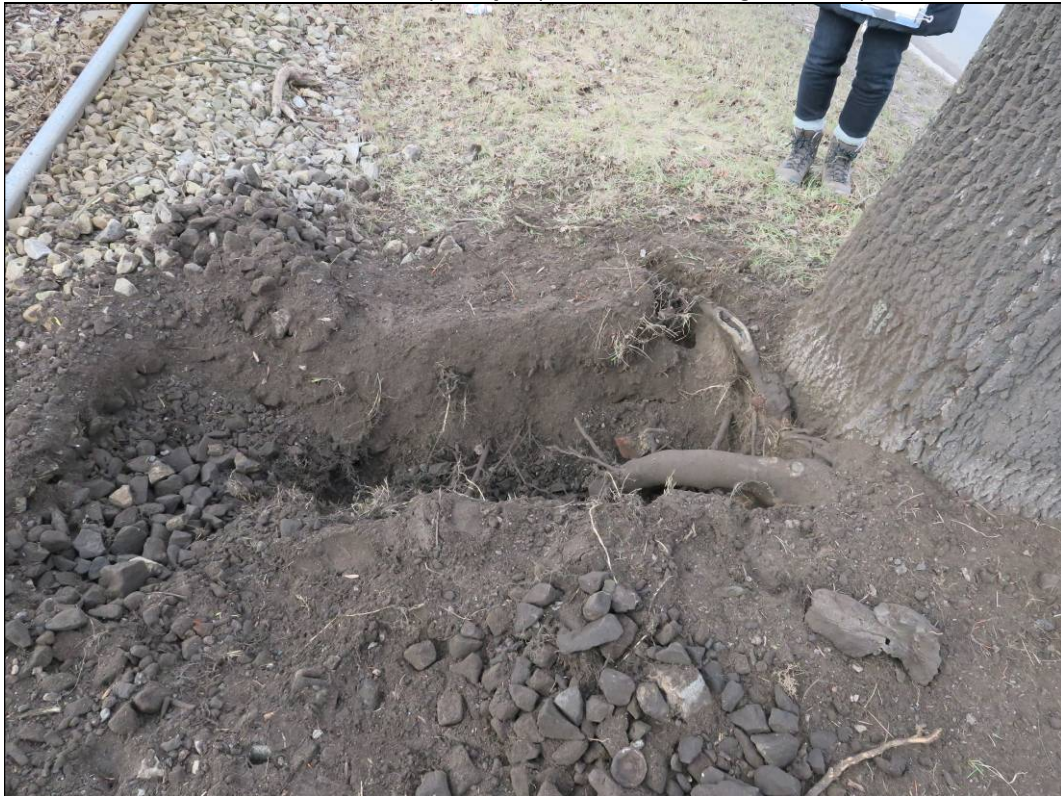
Fot. 7. Drzewo o nr inw. 86: odkryta część systemu korzeniowego od strony torowiska.

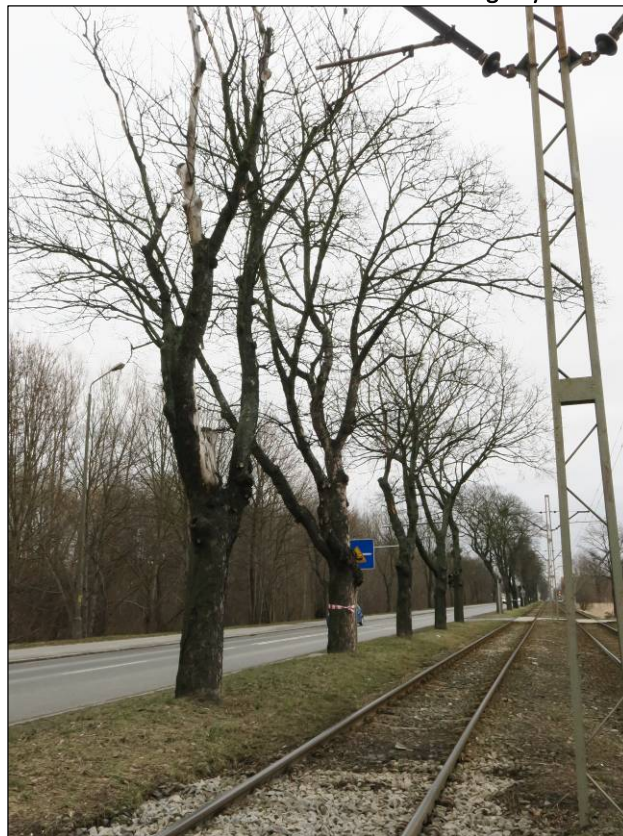
Fot. 8. Drzewo o nr inw. 110: Widok ogólny.

3.	110.	klon jawor <i>Acer pseudoplatanus</i>	184	15,0	15,0	Rozwidlenie U-kształtne pnia na wys. ok. 2,0m na trzy przewodniki. W koronie ślady średn. do 10cm po usuniętych gałęziach i konarach. Na pniu od strony torowiska widoczne narośla/zgrubienia po usuwanych pędach odroślowych. Drzewo o lekko obniżonej kondycji zdrowotnej.	Odległość pobocznic pnia do najbliższej szyny wynosi 180cm. Stwierdzono przysypanie szyi korzeniowej w przeszłości. Wykonano odkrywkę od pobocznic pnia do czoła podkładów o wym.: dł. 140cm, szer. 50cm, głęb. 20-40cm. W odkrywce widoczne drobne korzenie średn. do 2cm. Nie stwierdzono korzeni szkieletowych wchodzących w konstrukcję torowiska.

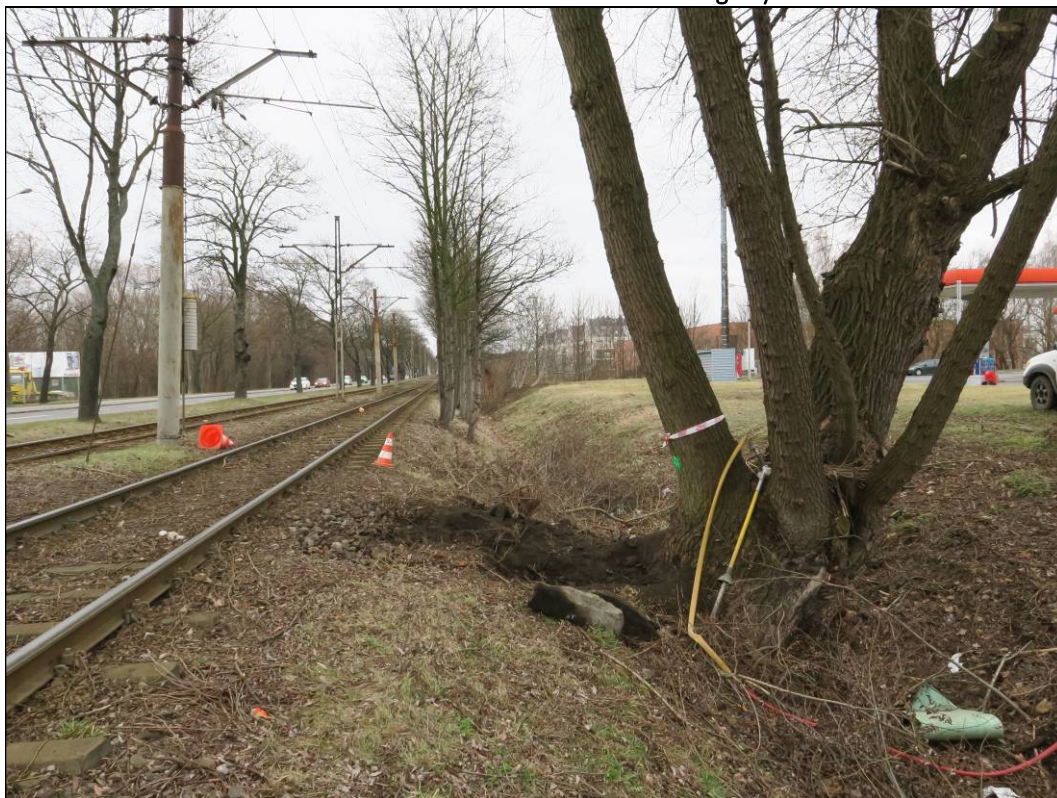
**Fot. 10. Drzewo o nr inw. 143B: Widok ogólny.**

4.	143B	wierzba krucha <i>Salix fragilis</i>	317, 157, 122, 79	17,0	17,0	Drzewo rośnie w dole skarpy. Na wys. ok. 1,0m pień rozwidła się U-kształtnie na cztery przewodniki. Wszystkie pnie są odchylone 20-40° od siebie. Na jednym z przewodników pochylonym w kierunku południowym, widoczne małe owocniki grzybów. Od strony południowej oraz w koronie widoczne ślady cięć o średn. do 20cm gałęzi i konarów. W koronie widoczny susz gałęziowy ok. 10%. Drzewo o lekko obniżonej kondycji zdrowotnej.	Teren zanieczyszczony odpadami. Wykonano odkrywkę od pobocznic pnia w odległości 140cm w kierunku torów, o wym.: szer. 75-90cm i głęb. 20-40cm. Widoczna duża liczba drobnych korzeni średn. do 1cm, ale część może należeć do pozostałości po młodych samosiewach klonów. Od pnia widoczny korzeń średn. 15cm, w odl. 100cm od pnia zagłębiający się w konstrukcję skarpy. W odl. 80cm od pnia oraz w odl. 120cm od pnia widoczne dwa korzenie o średn. 6cm, idące skośnie w dół, zagłębiające się w nasyp.

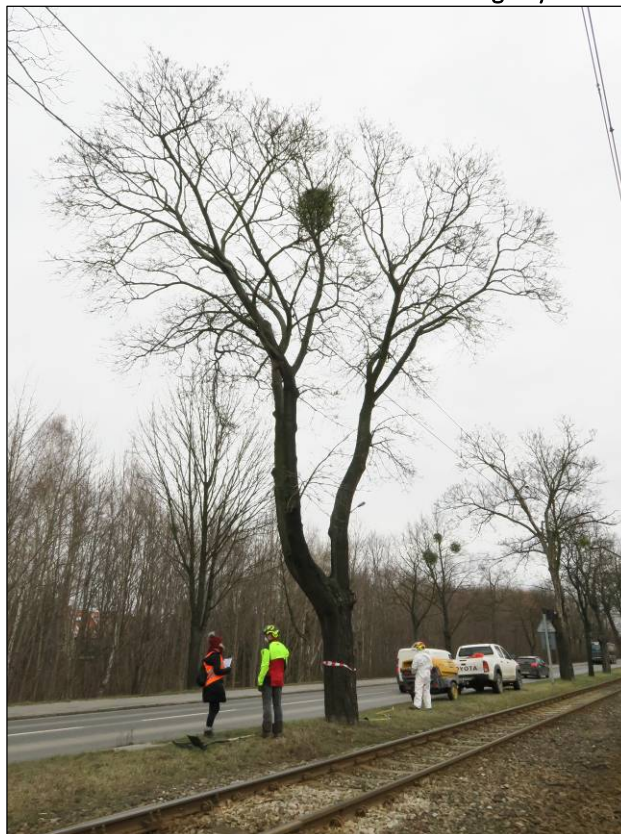
**Fot. 12. Drzewo o nr inw. 147: Widok ogólny.**

5.	147.	klon pospolity <i>Acer platanoides</i>	203	13,0	15,0	Rozwidlenie U-kształtne pnia na wys. ok. 2,0m na dwa nierównorzędne przewodniki. W koronie dwa stanowiska jemioty. Na pniu i w koronie ślady do 25cm średn. po usuniętych i wylamanych gałęziach i konarach, na wys. 3,0m z ubytkiem wgłębnym i próchnicą. Drzewo o lekko obniżonej kondycji zdrowotnej.	Widoczne korzenie przybyszowe w szyi korzeniowej - stwierdzono przysypianie szyi korzeniowej w przeszłości. Wykonano odkrywkę od pobocznic pnia do czoła podkładu o wym.: dł. 115cm, szer. 60cm, głęb. 20-35cm. Na głęb. 20cm stwierdzono korzeń średn. 15cm wędrujący w stronę torowiska, który w odl. 20cm od pnia rozwidła się na dwa mniejsze korzenie. Jeden z nich w odl. 60cm od pnia był obcięty w przeszłości, a drugi średn. 5cm wchodzi w kruszywo - podbudowę torowiska. Poza tym stwierdzono liczne drobne korzenie średn. do 2cm. <b>Rozbiórkę torowiska przy przedmiotowym drzewie należy wykonywać w obecności nadzoru dendrologicznego.</b>

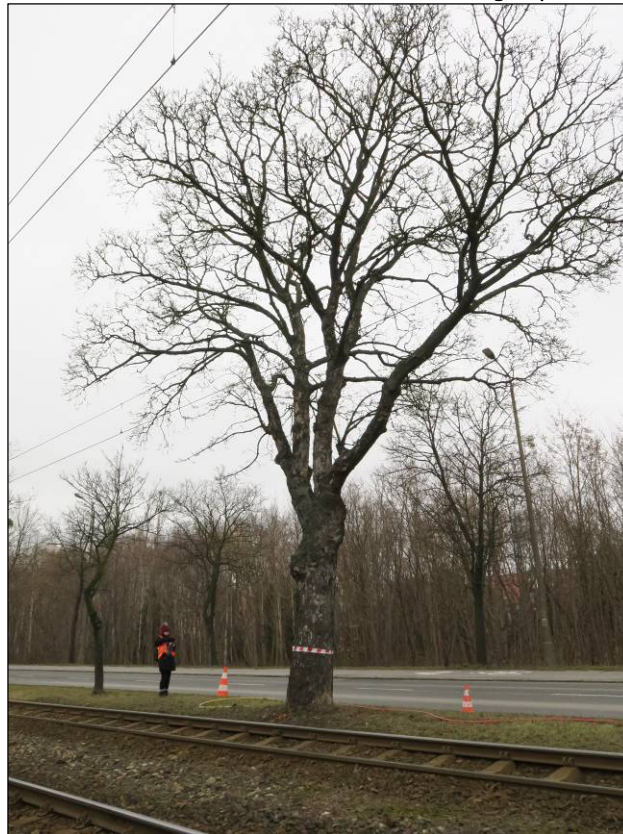
**Fot. 14. Drzewo o nr inw. 157: Widok ogólny.**

6.	157.	klon jawor <i>Acer pseudoplatanus</i>	227	14,0	14,0	Rozwidlenie U-kształtne pnia na wys. ok. 4,0m na dwa przewodniki rozwidlające się ponownie 1,0m wyżej. W koronie widoczne 1 stanowisko jemioty. Na pniu widoczne w większości niezabliźnione ślady po usuwanych w przeszłości gałęziach i konarach. Drzewo o lekko obniżonej kondycji zdrowotnej.	Odległość pobocznic pnia do najbliższej szyny wynosi 127cm. Wykonano odkrywkę od pobocznic pnia do czoła podkładu o wym.: dł. 90cm, szer. 100cm, głęb. 30cm. Przestrzeń między torowiskiem a pniem wypełniona jest kruszywem kamiennym. W odkrywce na głęb. do 10cm, w odl. 35-50cm od pnia widocznych pięć grubych w przeszłości obciętych korzeni średn. 5-10cm. Dalej korzenie drobne, wrastające w torowisko na głęb. 30cm.

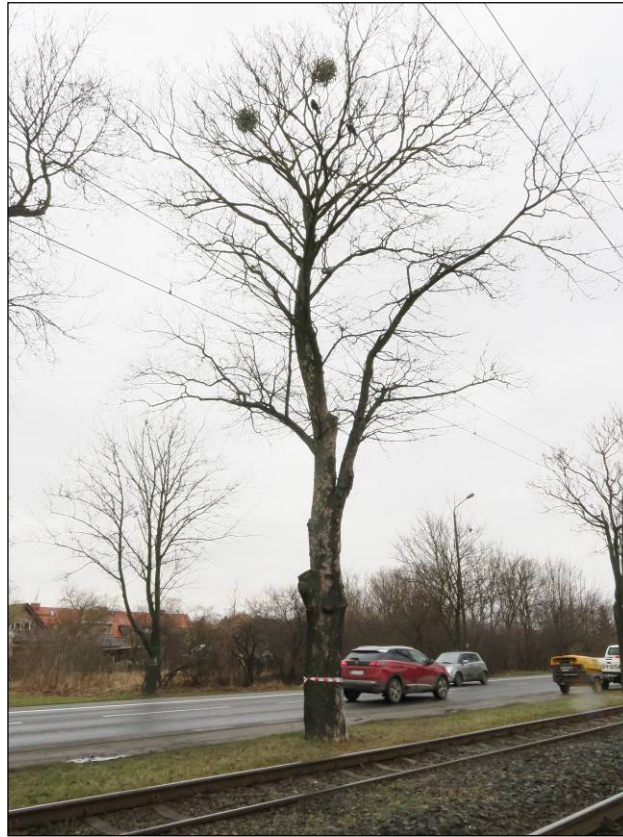
**Fot. 17. Drzewo o nr inw. 174: Widok ogólny.**

7.	174.	klon jawor <i>Acer pseudoplatanus</i>	214	10,0	14,0	U podstawy pnia rozległy ubytek powierzchniowy z odsłonięciem drewna o wym. 80 cm dł., 40cm szer. Na pniu na wys. ok. 2,5m niezabliźniony ślad średn. ok. 30cm po usuniętym konarze. Z drugiej strony pnia na wys. ok. 2,5m drugi ślad średn. ok. 20cm po usuniętym konarze - ubytek wgłębny z próchnicą. W koronie na wys. ok. 6,5m na jednym z przewodników niezabliźniony ślad średn. ok. 20cm po usuniętym konarze. W koronie 2 stanowiska jemioty. Drzewo o lekko obniżonej kondycji zdrowotnej.	Odległość pobocznic pnia do najbliższej szyny wynosi 138cm. Wykonano odkrywkę od pobocznic pnia do czoła podkładu o wym.: dł. 85cm, szer. 55-70cm, głęb. 30cm. Widoczne korzenie przybyszowe w szyi korzeniowej - stwierdzono przysypianie szyi korzeniowej w przeszłości. W odkrywce przestrzeń między torowiskiem a pniem wypełniona jest kruszywem kamiennym. Przy szyi korzeniowej widoczne korzenie średn. do 2cm, dalej drobne korzenie do 1cm średn.

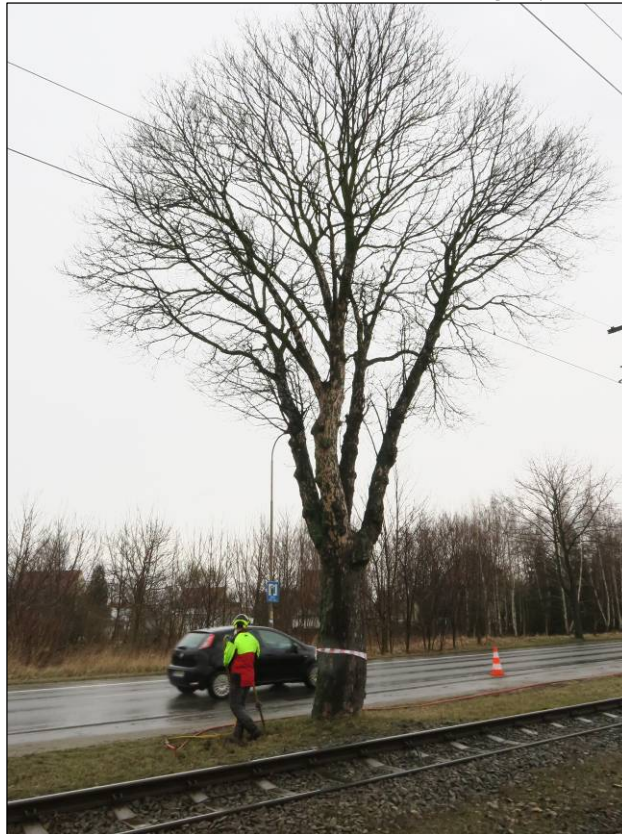
**Fot. 19. Drzewo o nr inw. 210: Widok ogólny.**

8.	210.	klon jawor <i>Acer pseudoplatanus</i>	212	9,0	12,0	W dolnej części pnia podłużny ubytek wgłębny o wym.:60 cm dł., 7cm szer. Rozwidlenie U-kształtne pnia na wys. ok. 3,0m na cztery przewodniki. Ślady po cięciach gałęzi i konarów do 10cm średn. Drzewo o lekko obniżonej kondycji zdrowotnej.	Odległość pobocznic pnia do najbliższej szyny wynosi 150cm. Wykonano odkrywkę od pobocznic pnia do czoła podkładu o wym.: dł. 100cm, szer. 75-110cm, głęb. 25cm. Na 5cm głębokości widoczny jeden gruby korzeń średn. 13cm, w odl. 50cm od pnia rozwidlający się na dwa korzenie średn. 7cm i 8cm, które obłowato skręcają na boki. Poza tym widoczne drobne korzenie średn. do 2,5cm kierujące się w stronę podbudowy torowiska.

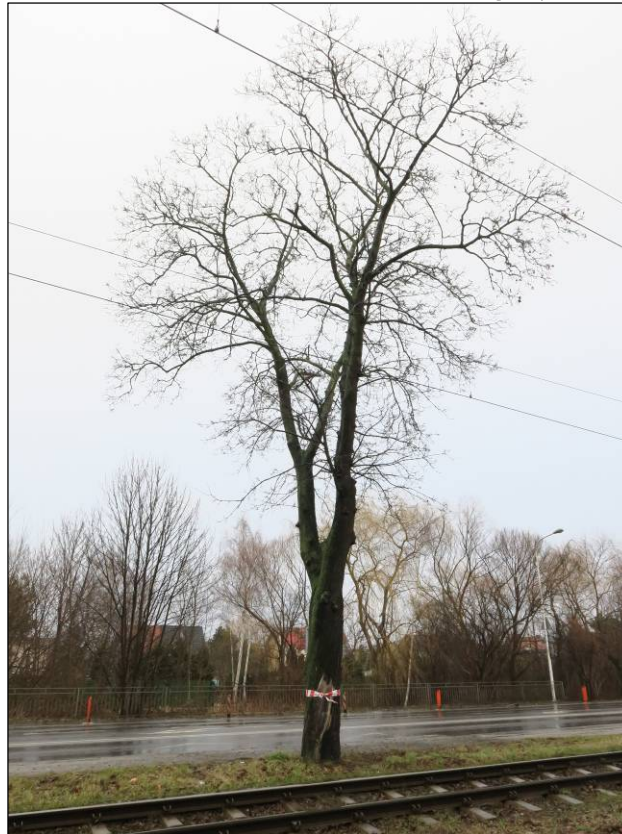
**Fot. 21. Drzewo o nr inw. 225: Widok ogólny.**

9.	225.	klon pospolity <i>Acer platanoides</i>	179	9,0	13,0	W dolnej części pnia rozległy ubytek powierzchniowy z odsłonięciem drewna o wym. dł. 130cm, szer. 33cm. Na pniu i w koronie ślady średn. do 20cm po usuniętych gałęziach i konarach. Drzewo o lekko obniżonej kondycji zdrowotnej.	Odległość pobocznic pnia do najbliższej szyny wynosi 158cm. Wykonano odkrywkę od pobocznic pnia do czoła podkładu o wym.: dł. 100cm, szer. 60cm, głęb. 30cm. W wykopie widoczny napływ korzeniowy schodzący w dół (nie wchodzący w konstrukcję torowiska). Widoczne 2 korzenie średn. 2cm i 3cm biegnące w dół pod skosem (nie wchodzące w konstrukcję torowiska). Poza tym drobne korzenie średn ok. 1,0m wchodzące w konstrukcję torowiska.
