**Ekspertyza techniczna budynku A  
szpitala Św. Wojciecha Gdańsk Zasp  
al. Jana Pawła II w Gdańsku**

branża: konstrukcja

Kraków, lipiec/sierpień 2016

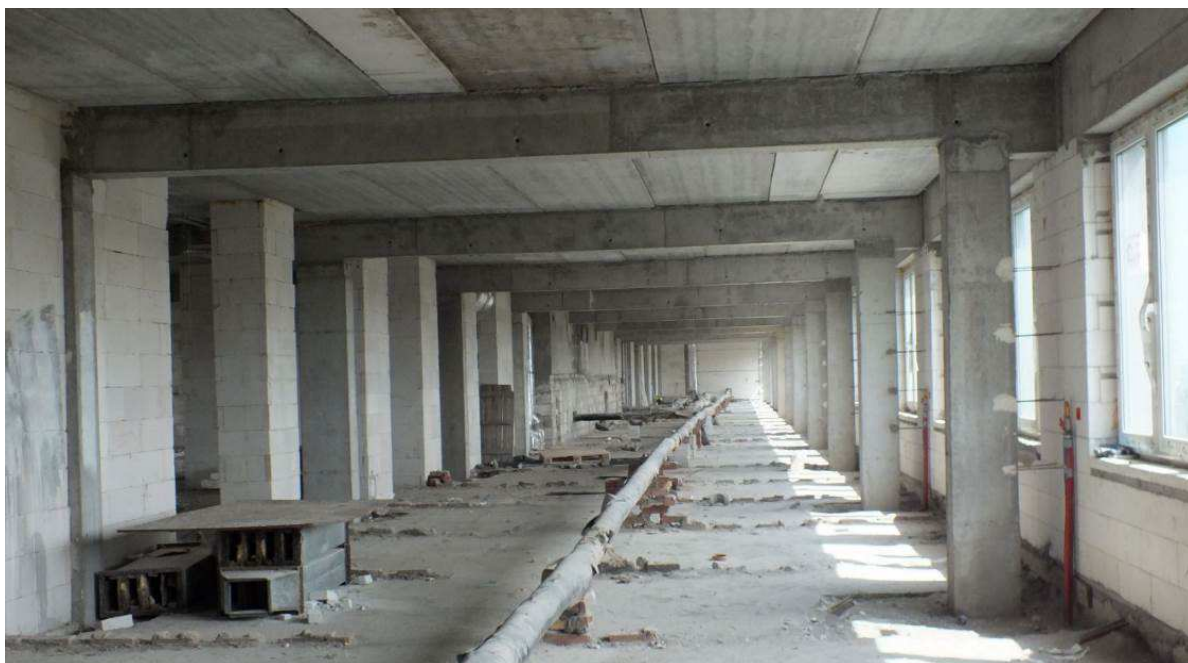
Fot.5. Widok ogólny fragmentu ramy żelbetowej w osiach A-B

30x60cm natomiast dla przęsła środkowego o przekroju 30x40cm. Wykonane ramy żelbetowe nie wykazują oznak nadmiernych deformacji ani przemieszczeń węzłów. Powierzchnia monolitycznych elementów żelbetowych na ogół jest gładka nie zawiera widocznych uszkodzeń na powierzchni słupów i rygli mogących świadczyć o niewłaściwym zagęszczeniu mieszanki betonowej podczas betonowania i pielęgnacji ram żelbetowych. Stwierdzono nieliczne raki w nadbudowanych słupach wsporczych w osiach umownie oznaczonych numerami 2/D, 12/D, 12/A oraz 13/A świadczących o niedostatecznym zawibrowaniu mieszanki betonowej.

Na powierzchni ram nie stwierdzono śladów etapowania prac betonarskich w przestrzeni tych elementów. Ślady przerwy takiej mogą istnieć w poziomie oparcia płyt prefabrykowanych – podczas wizji lokalnej nie stwierdzono jednak po nich śladów. Sposób wykonania tej konstrukcji świadczy jednak o dużej „kulturze” budowania. Ewentualne etapowanie konstrukcji nie ma tym samym żadnego istotnego znaczenia dla nośności i trwałości konstrukcji ramowej w opisywanym budynku. Elementy należy traktować jako monolityczne.

W dokumentacji projektowej branży konstrukcyjnej założono otulenie wielkości 3 cm (zgodnie z warunkami normowymi otulenie to jest określone do powierzchni zbrojenia). W przypadku zbrojenia belek prętami o średnicy #14 dla zbrojenia głównego i #8 dla strzemion generuje to otulenie wielkości 4,5cm, dla zbrojenia słupów prętami o średnicy #20 dla zbrojenia głównego i #8 dla strzemion generuje to otulenie wielkości 4,8cm, określoną przez warunki p.poż. jako wielkość do środka zbrojenia. W przypadku projektowanego otynkowania elementów konstrukcyjnych wskazana wielkość zapewnia zatem odporność ogniową jeśli projektant na etapie opracowywania dokumentacji posłużył się instrukcją ITB z 2005 (Projektowanie elementów żelbetowych i murowych z uwagi na odporność ogniową).

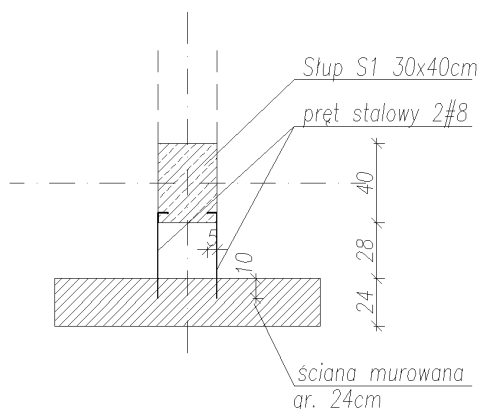
Rys.4.1. Widok detalu mocowania ściany przy słupie skrajnym

Ściany zewnętrzne ułożone w sąsiedztwie osi A i D wykonane są jako murowane ściany silikatowe grubości 24cm na zaprawie cienkowarstwowej oddalone od słupów skrajnych ram wsporczych o 28cm. Silikatowe ściany murowane połączone są ze słupami skrajnymi ram prętami dystansowymi z prętów 2#8mm ułożonymi w co drugiej spoinie muru (co około 50cm). W projekcie budowlano-wykonawczym z dnia 12-09-2011 nie zawarto szczegółu połączenia ścian zewnętrznych i słupów skrajnych układu wsporczego VII piętra. Na podstawie wykonanej odkrywki kotwienia prętów dystansowych stwierdzono, że pręty są mocowane wtórnie do żelbetowych słupów skrajnych a głębokość zakotwienia wynosi 5cm w słupie oraz 10cm w murowanej ścianie zewnętrznej.

Połączenie dystansowe ściany i słupa jest niezgodne ze sztuką budowlaną i jest błędem wykonawczym. Błędnie zakotwienie prętów dystansowych nie tłumaczy brak detalu rozwiązania w dokumentacji projektowej. Nie odnaleziono również zapisu w dzienniku budowy z prośbą o przedstawienie takiego detalu rozwiązania.

Tak wykonany detal połączenia nie zapewnia prawidłowej współpracy elementów murowanych ścian zewnętrznych budynku i słupa żelbetowego. Dodatkowo stwierdzono całkowity brak strzępi stalowych w obrębie słupa w osi A/9. Brak strzępi powoduje zmianę długości obliczeniowej muru z założonej 6,60 m na 13,2m. Zmiana ta jest istotna dla stateczności ściany murowanej poddawanej obciążeniom klimatycznym (parcie wiatru, ssanie wiatru). Interpretując rozpoznanie kotwienia ściany przy użyciu prętów #8 zamocowanych 10cm w ścianie murowej należy stwierdzić, że nie są one elementami nośnymi a długość obliczeniowa ściany jest długością całego budynku. Parcie wiatru dla ściany nośnej zewnętrznej w poziomie VII piętra jest obciążeniem znikomym w porównaniu z obciążeniem pionowym od stropodachu.

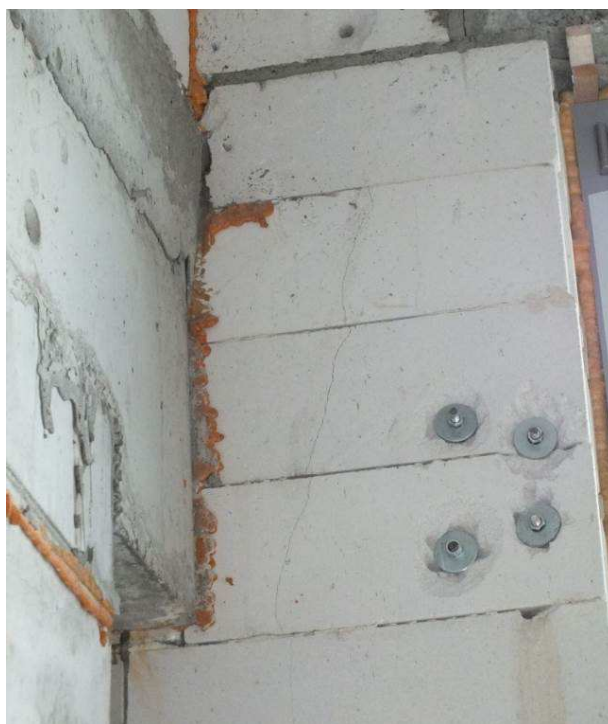
Podczas oględzin VII piętra budynku A stwierdzono wystąpienie licznych rys na murowanych ścianach silikatowych oraz na wieńcach żelbetowych w poziomie stropu nad VI piętrzem oraz na wieńcu w poziomie stropodachu. Stwierdzono również rysy wskrośne występujące w obrębie mocowania krat dekoracyjnych elewacji od strony zachodniej budynku. Rysy te należy interpretować jako następstwo wprowadzenia nadmiernych sił poziomych w płaszczyźnie prostopadłej do muru wynikającej z dokręcenia stalowych śrub mocujących kraty dekoracyjne.

Fot.10. Widok detalu mocowania elewacyjnych krat dekoracji- widoczne rysy wskrośne ściany murowanej.

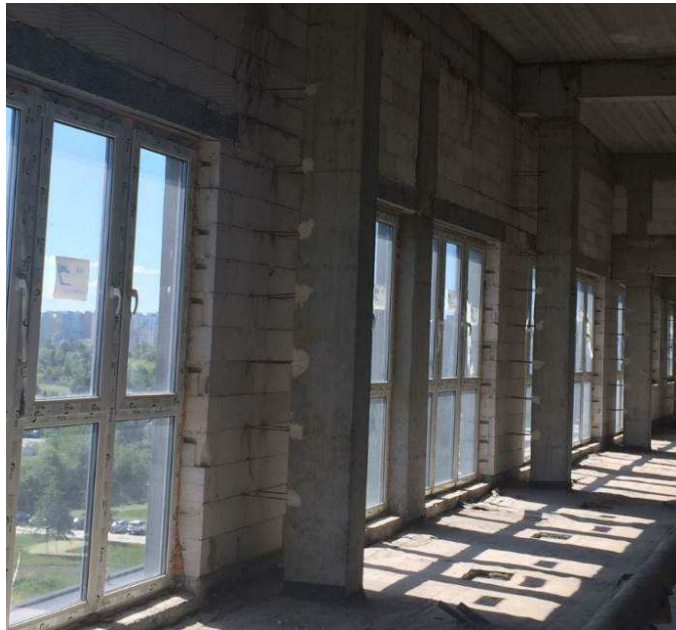
Fot.11. Widok strzępi stalowych mocujących ściany zewnętrzne do słupów

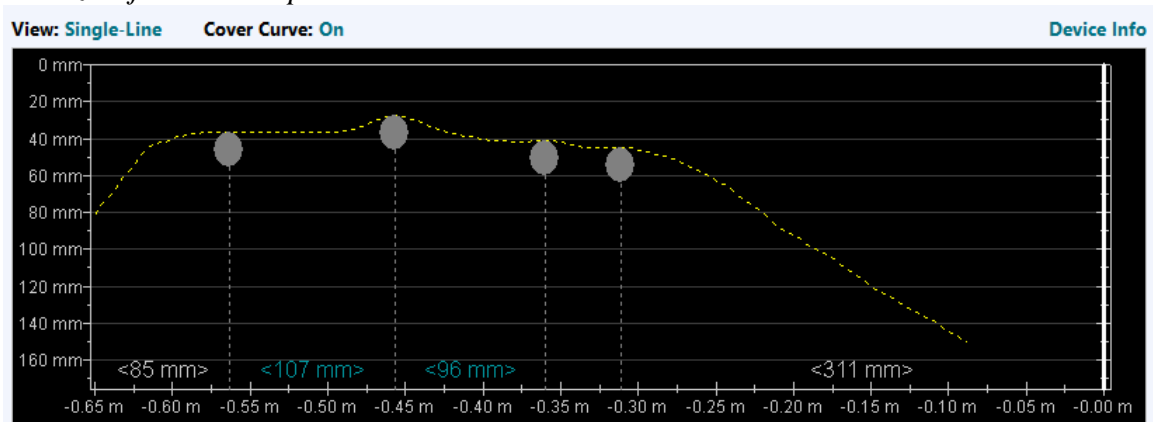
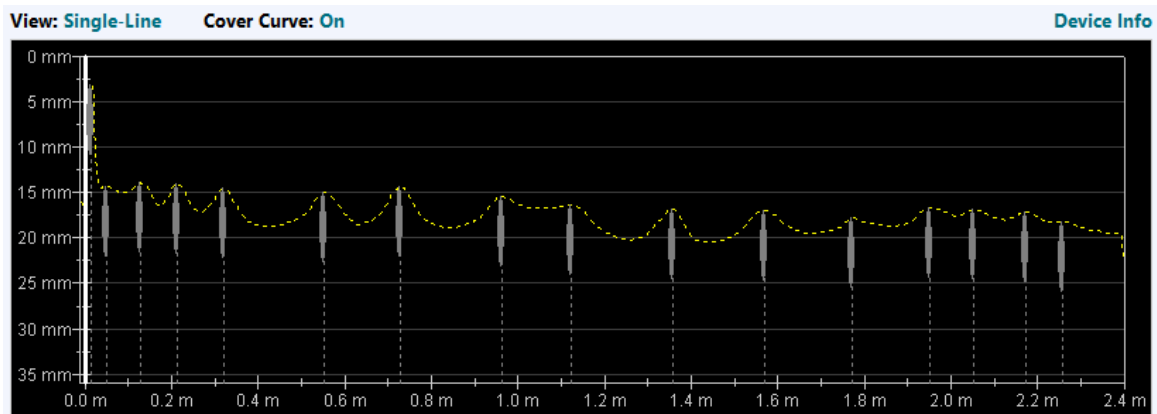
Skan.5.1. Skan zbrojenia słupa na krótszym boku

Skan.5.1.1. Skan zbrojenia słupa- strzemiona

- 4 prętów na krótszym boku
- otulina zróżnicowana około 15mm do krawędzi strzemion 35mm do zbrojenia głównego

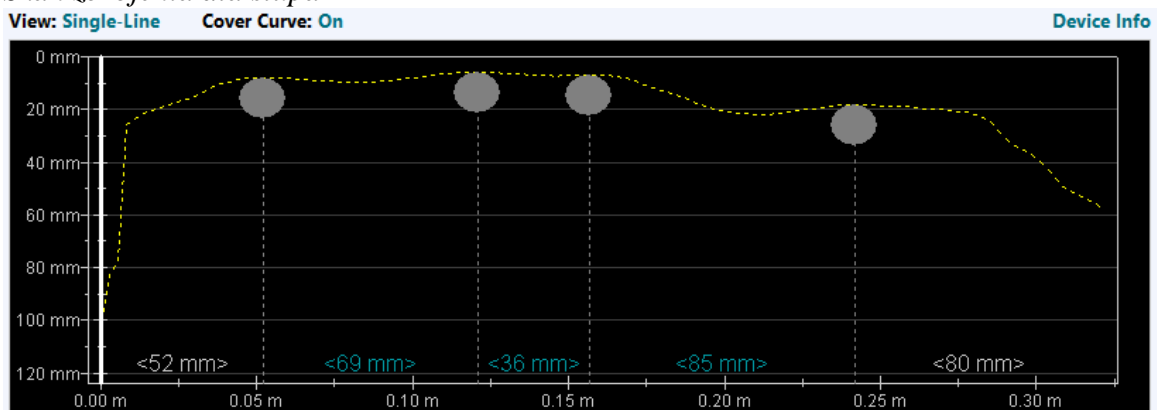
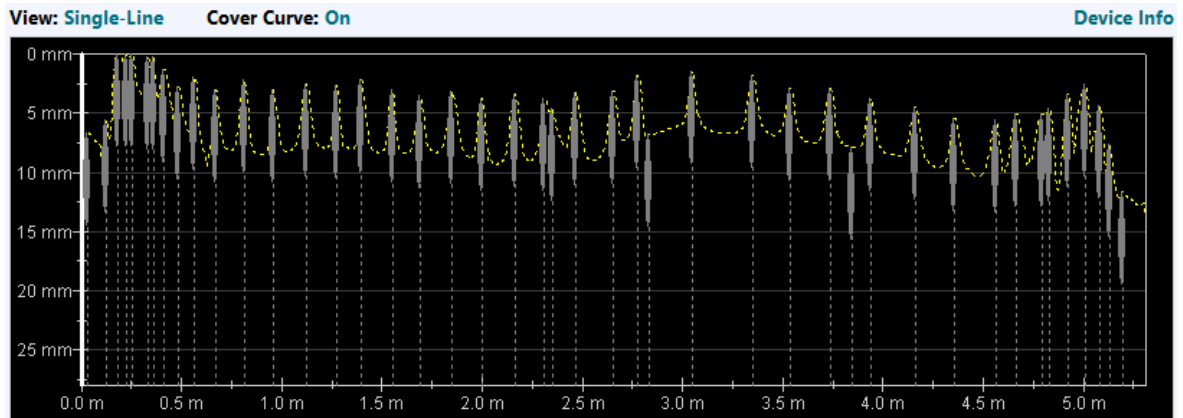
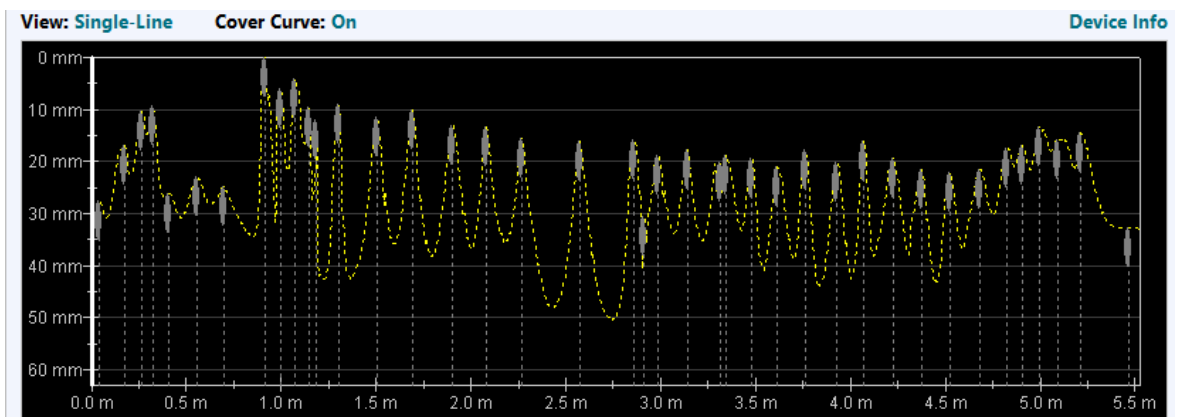
Skan.5.2. Skan zbrojenia belki dla przęsła skrajnego

Skan.5.2.1. Skan zbrojenia belki- strzemiona otulina dolna

Skan.5.2.2. Skan zbrojenia belki- strzemiona otulina boczna

- 4 pręty dla zbrojenia przęsłowego
- otulina zróżnicowana dla otuliny dolnej 0÷10mm, dla otuliny bocznej 0÷35mm

Biorąc pod uwagę wymagane warunki konstrukcyjne ze względu na wytyczne p.poż. należy stwierdzić, że nie są spełnione warunki minimalnej grubości otulenia zbrojenia konstrukcyjnego. Wymagana grubość otuliny wynosi 35mm (otulina liczona do środka zbrojenia nośnego), w rzeczywistości zastosowana jest otulina 10/30mm. Należy zapewnić wymaganą otulinę zbrojenia belek rygła ramy dla klasy R120 odporności ogniowej np. stosując torkretowanie powierzchni belek zaczynem cementowym lub przez zastosowanie płyt Promat jako zabezpieczenie p.poż. belek.

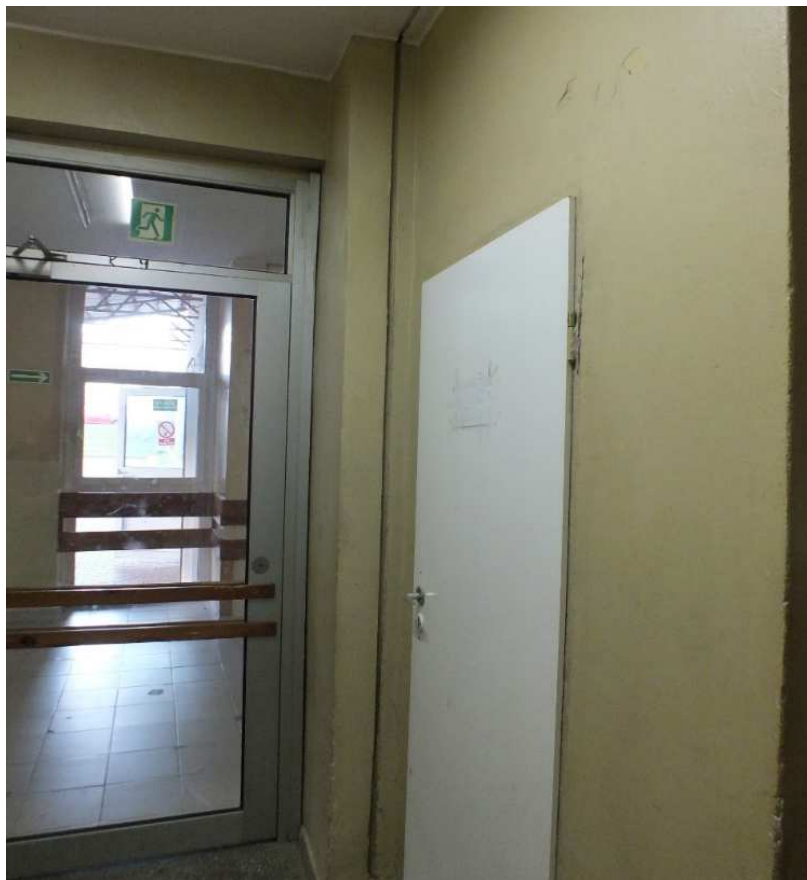
Fot. 5.3.1 Widok ogólny ścian

Stan techniczny warstw wyprawowych ścian osłonowych od strony zewnętrznej i wewnętrznej budynku nie wykazuje ubytków powierzchniowych substancji wyprawowej.

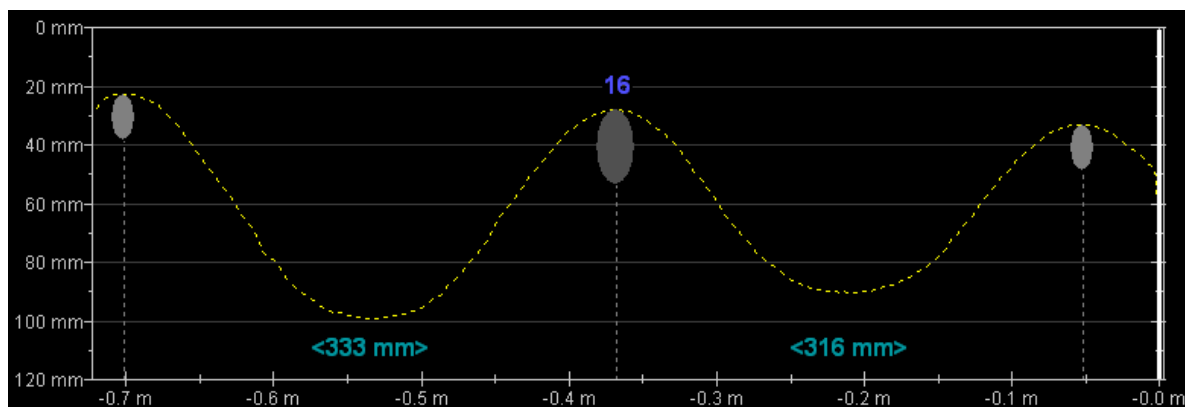
Wyk. 5.3.2 Skan zbrojenia żeber stropu nad VI piętrem

Rozpoznano zbrojenie dolne żeber stropu gęsto-żebrowego typu Akerman w postaci prętów prostych  $\varnothing 8$ ,  $\varnothing 12$ ,  $\varnothing 16$ , oraz zbrojenie górne przeszłowe w postaci prętów odgiętych #8 w co drugim żebrze stropu. Zbrojenie stropu wykonane jest ze stali A-III.

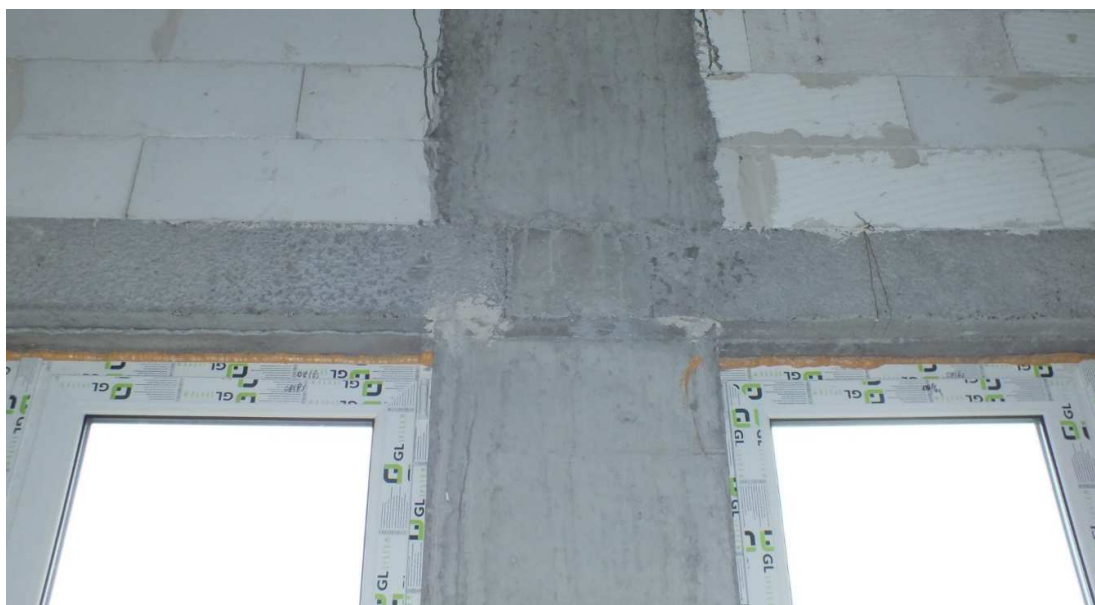
Fot. Z.1.11 Widok wykonania filara międzyokiennego w części wyższej nadbudowanego piętra VII

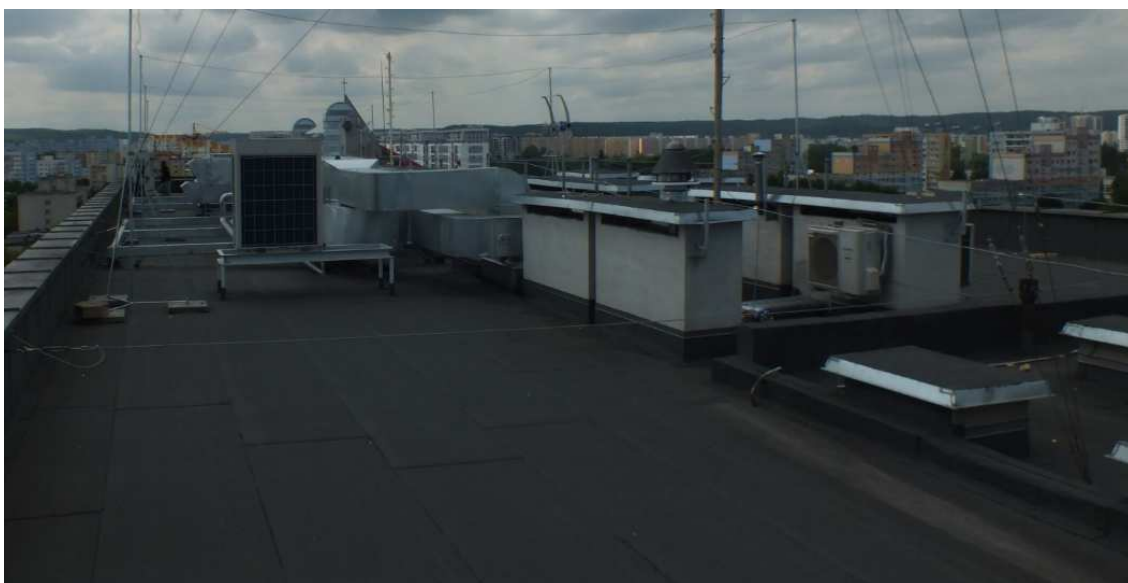
Fot. Z.1.13 Widok stropodachu z widocznymi pionami wentylacyjnymi oraz urządzeniami technicznymi budynku w części południowej

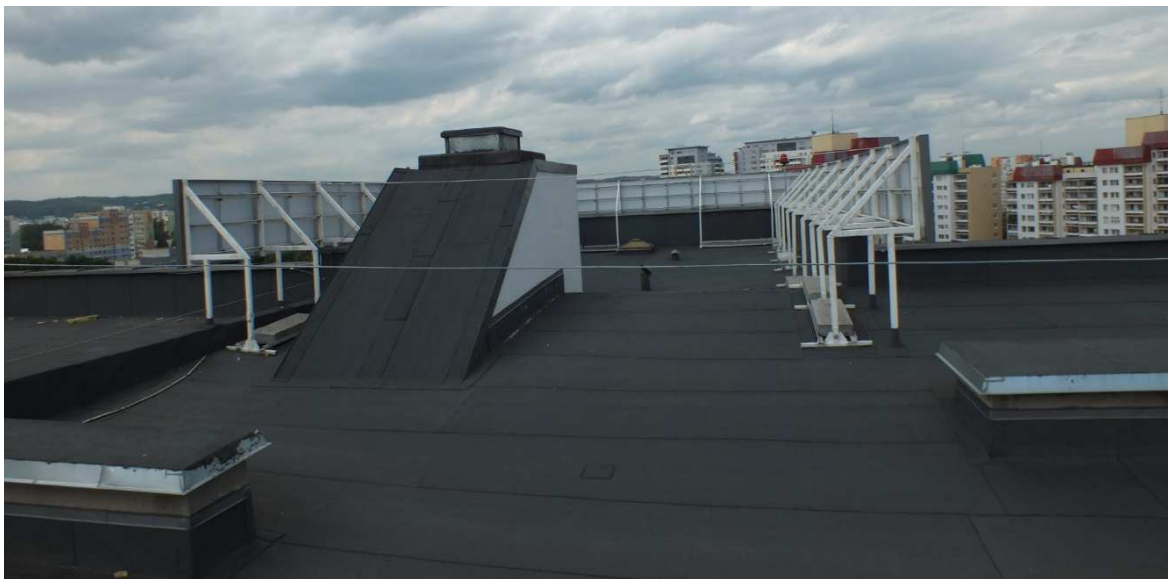
Fot. Z.1.14 Widok stropodachu w obrębie przewiązki i komunikacji pionowej budynku z uwidocznionym miejscem wejścia na stropodach.

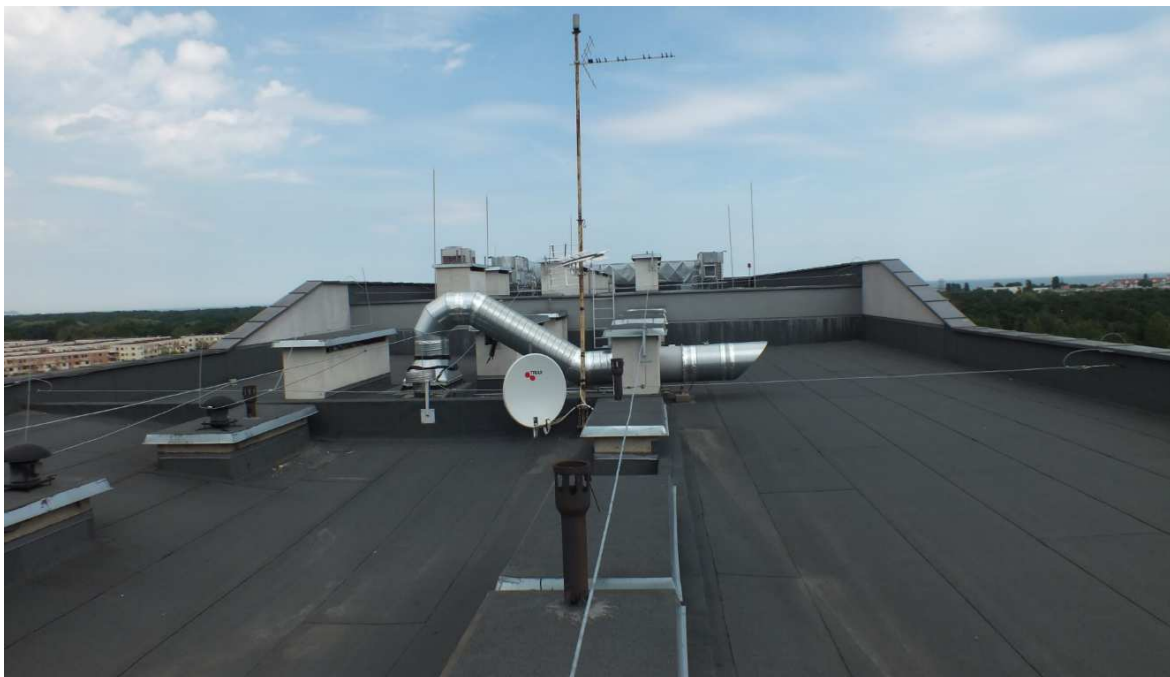
Fot. Z.1.15 Widok stropodachu z widocznymi pionami wentylacyjnymi oraz urządzeniami technicznymi budynku w części północnej

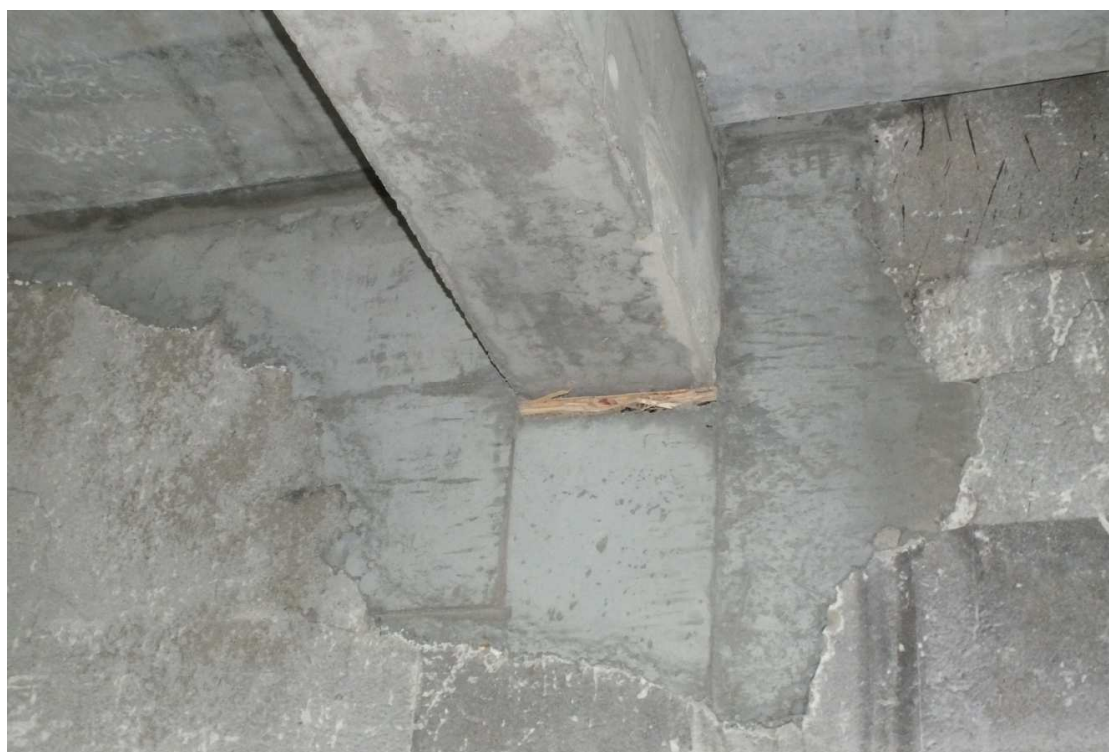
Fot. Z.1.24 Widok oparcia belki ramy jednoprzęsłowej w osi nr 10

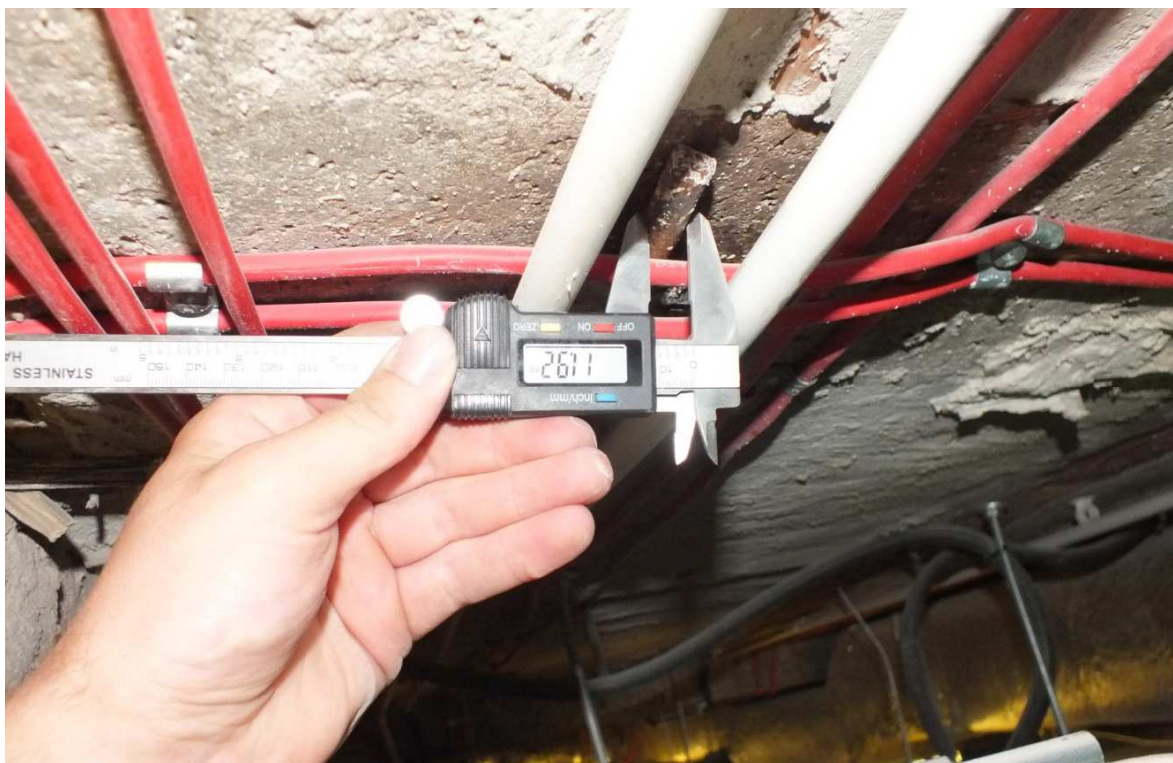
Fot. Z.2.1 Bezpośredni pomiar zbrojenia przęsłowego stropu nad VI piętrem (zbrojenie stropu wielkopłytkowego na bazie stropu Akerman)

Celem zapewnienia wymaganej nośności stropu nad VI piętrzem należy wykonać dodatkowe wzmocnienie. Jednym ze sposobów jest wykonanie płyty żelbetowej grubości 12cm zespolonej z istniejącym stropem Ackermana. Płytę żelbetową należy wykonać z betonu C25/30 (B30) i zbroić konstrukcyjnie nad podporami prętami prostymi #12 co 10cm o  $A_s = 11,31$  cm<sup>2</sup>. Zbrojenie to pozwoli na redukcję momentu przęsłowego stropu i jego dalsze bezpieczne użytkowanie.

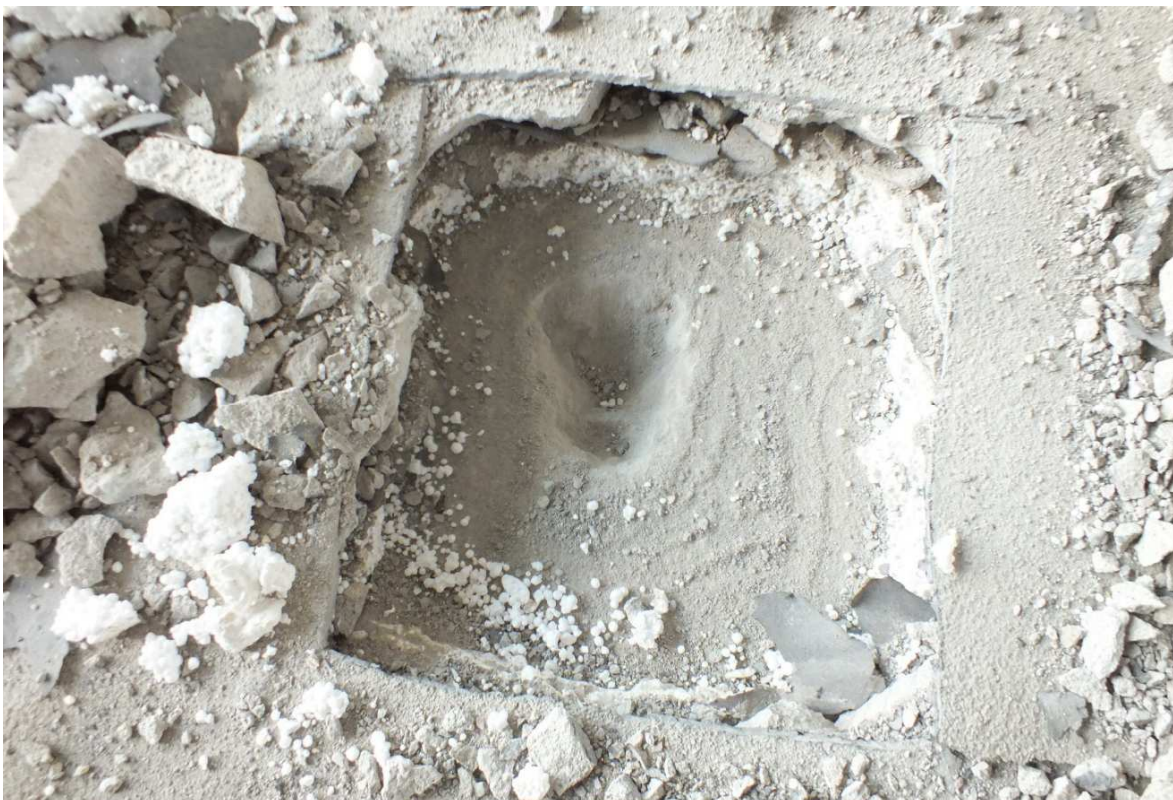
Fot. Z.2.2 Odkrywka stropu nad VI piętrem nad oddziałem kardiochirurgii dziecięcej

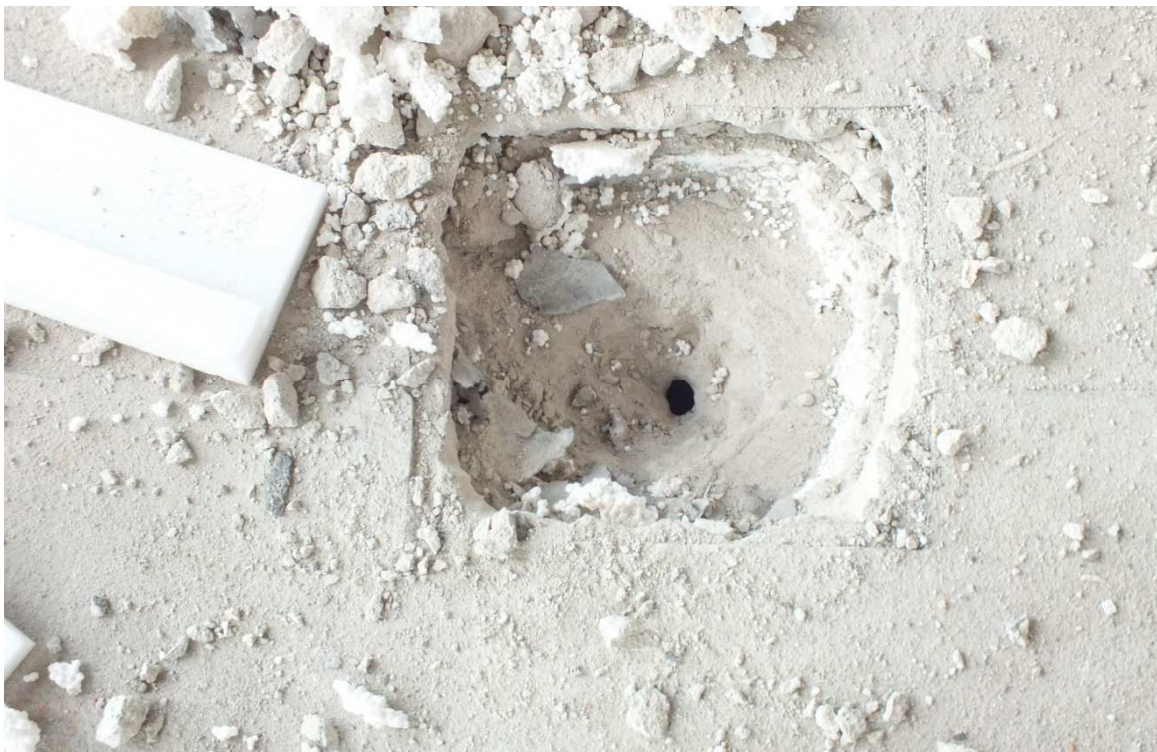
Fot. Z.2.3 Odkrywka stropu gęsto-żebrowego nad oddziałem kardiochirurgii dziecięcej potwierdzająca wysokość pustaka ceramicznego

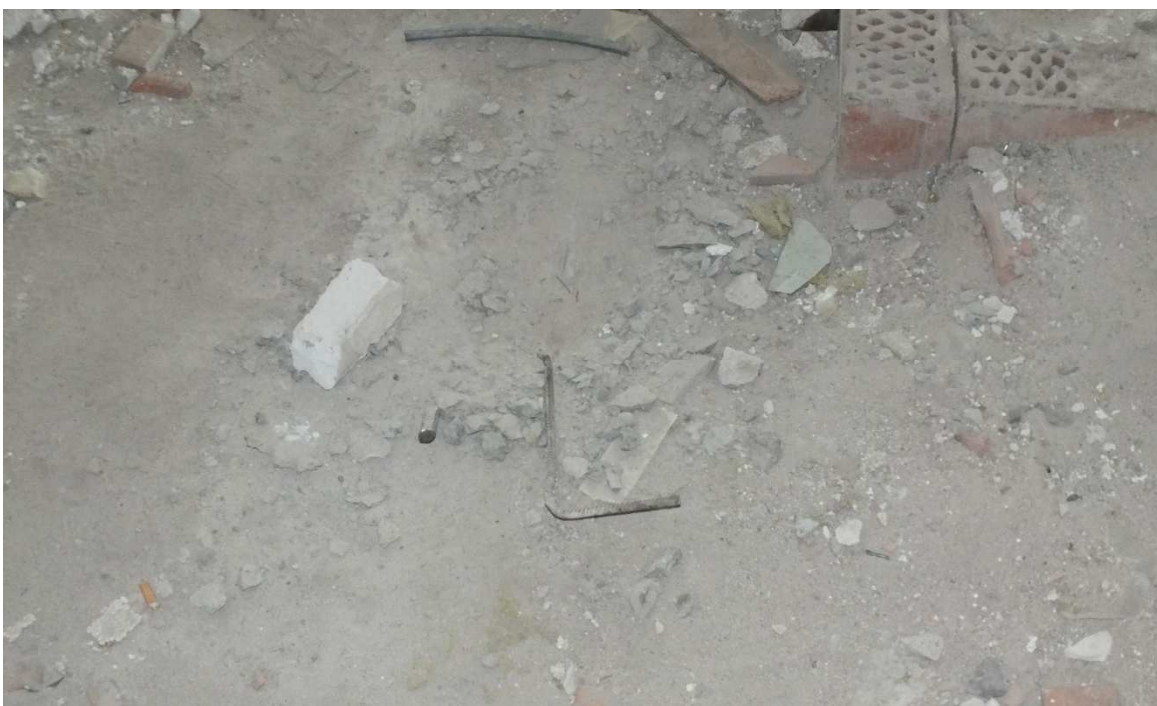
Fot. Z.2.4 Odkrywka zbrojenia podporowego na części Szpitala nad oddziałem okulistyki

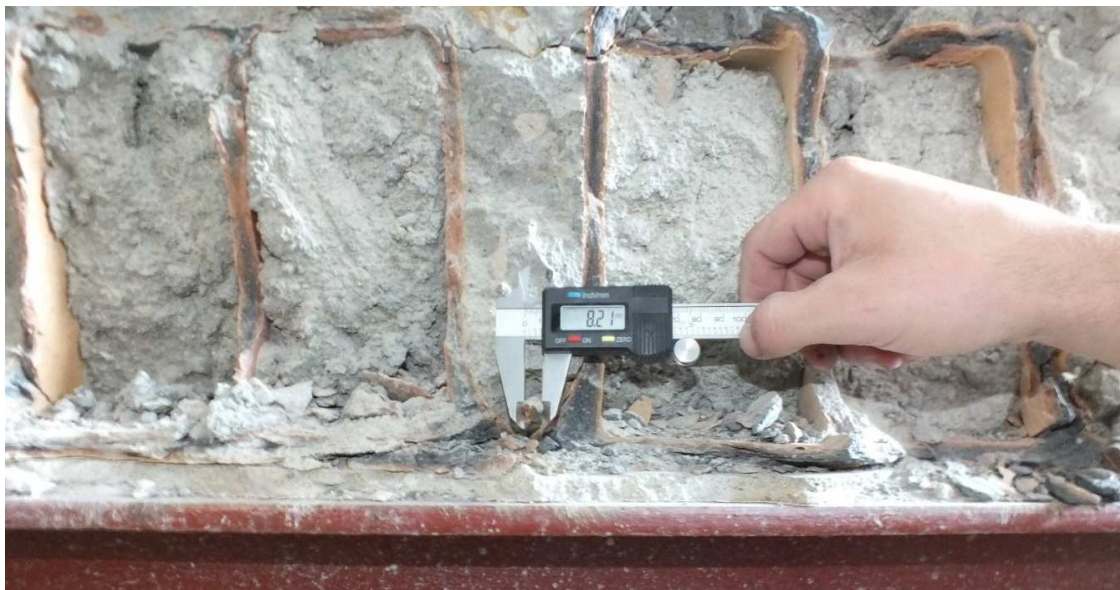
Fot. Z.2.5 Bezpośredni pomiar zbrojenia stropu w obrębie klatki schodowej cz.1

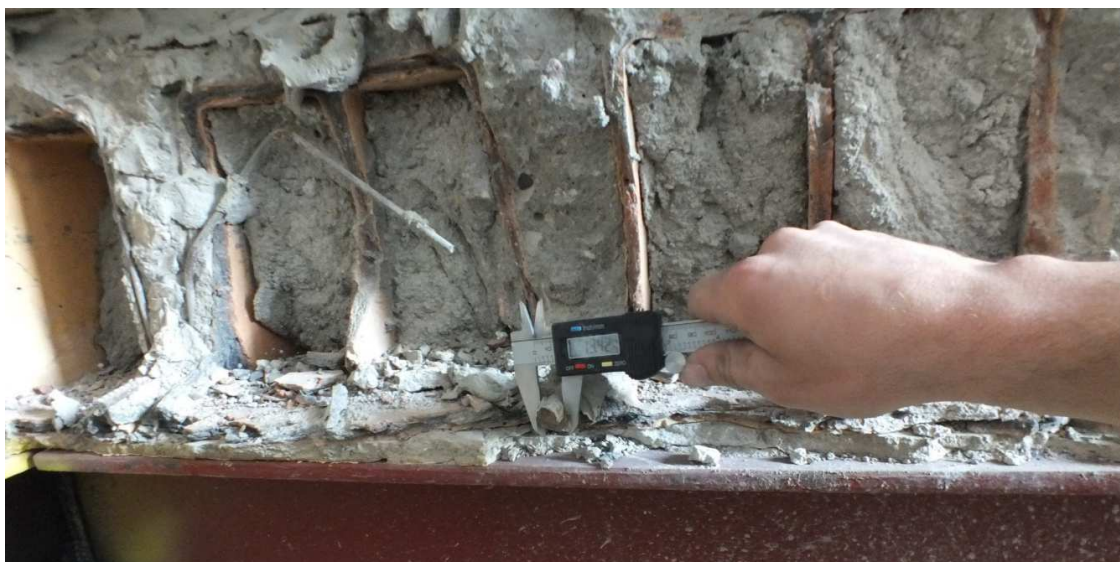
Fot. Z.2.6 Bezpośredni pomiar zbrojenia stropu w obrębie klatki schodowej cz.2

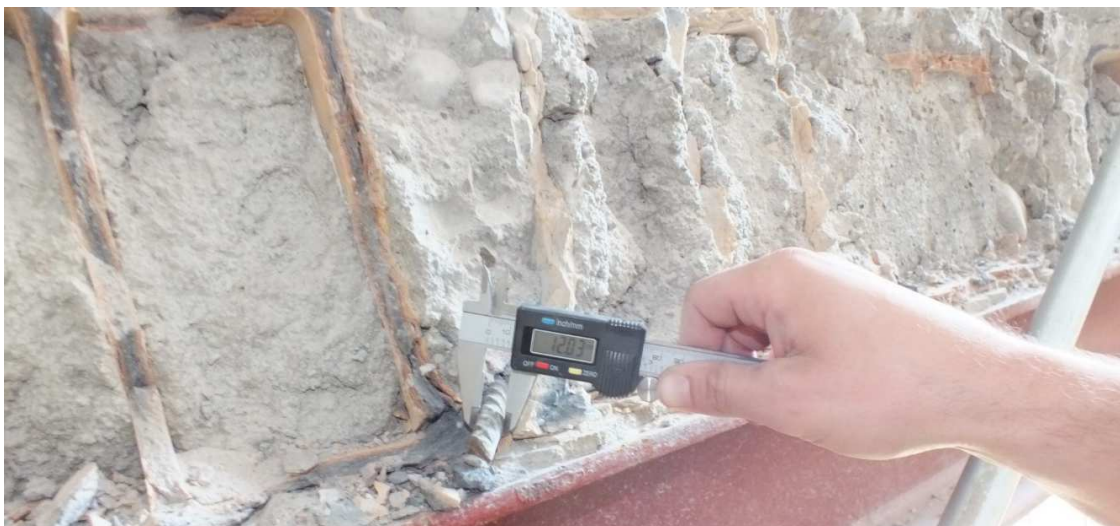
Fot. Z.2.7 Bezpośredni pomiar zbrojenia stropu w obrębie klatki schodowej cz.3

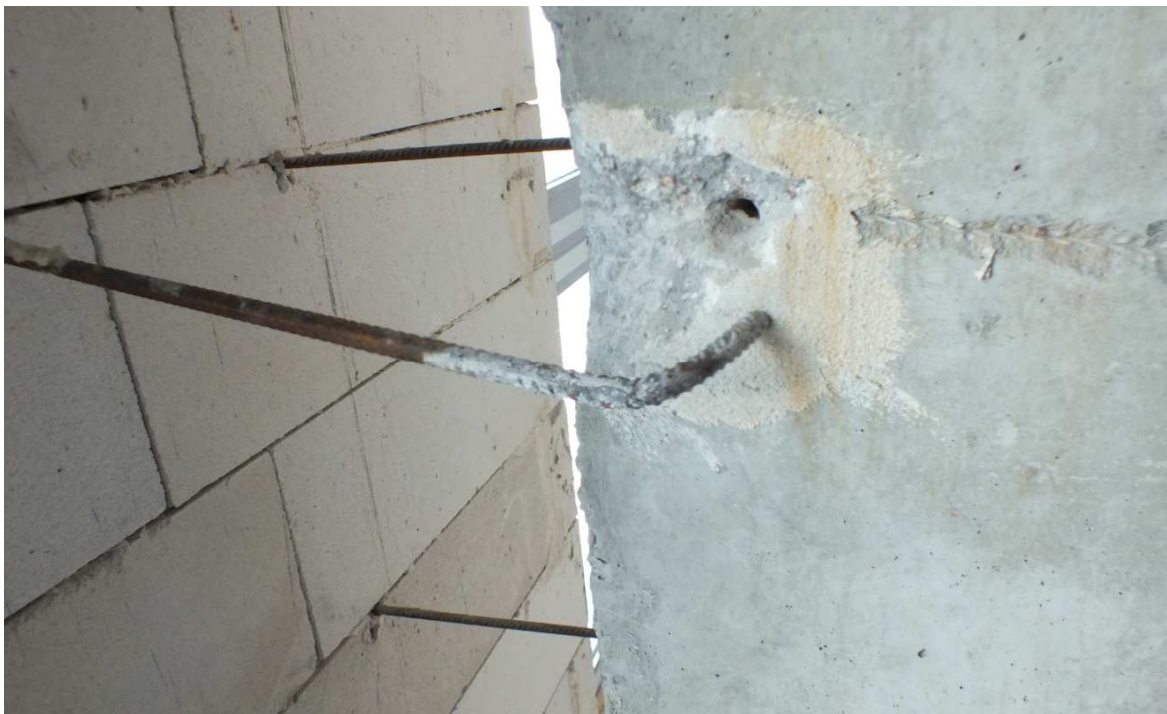
Fot. Z.2.8 Odkrywka pręta dystansowego łączącą ścianę zewnętrzną ze słupem skrajnym ramy żelbetowej

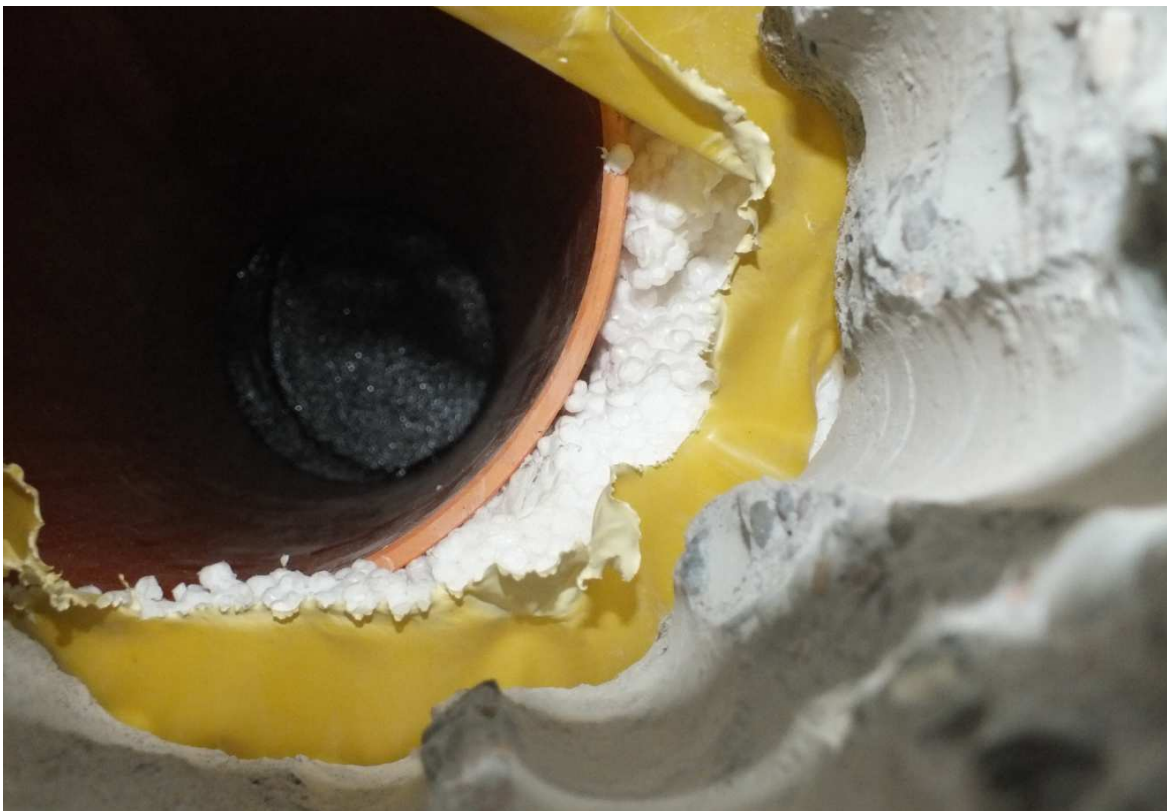
Fot. Z.2.9 Widok przebiecia instalacyjnego przez płytę sprężoną potwierdzający zastosowanie styropianu jako warstwę formującą izolację termiczną stropodachu

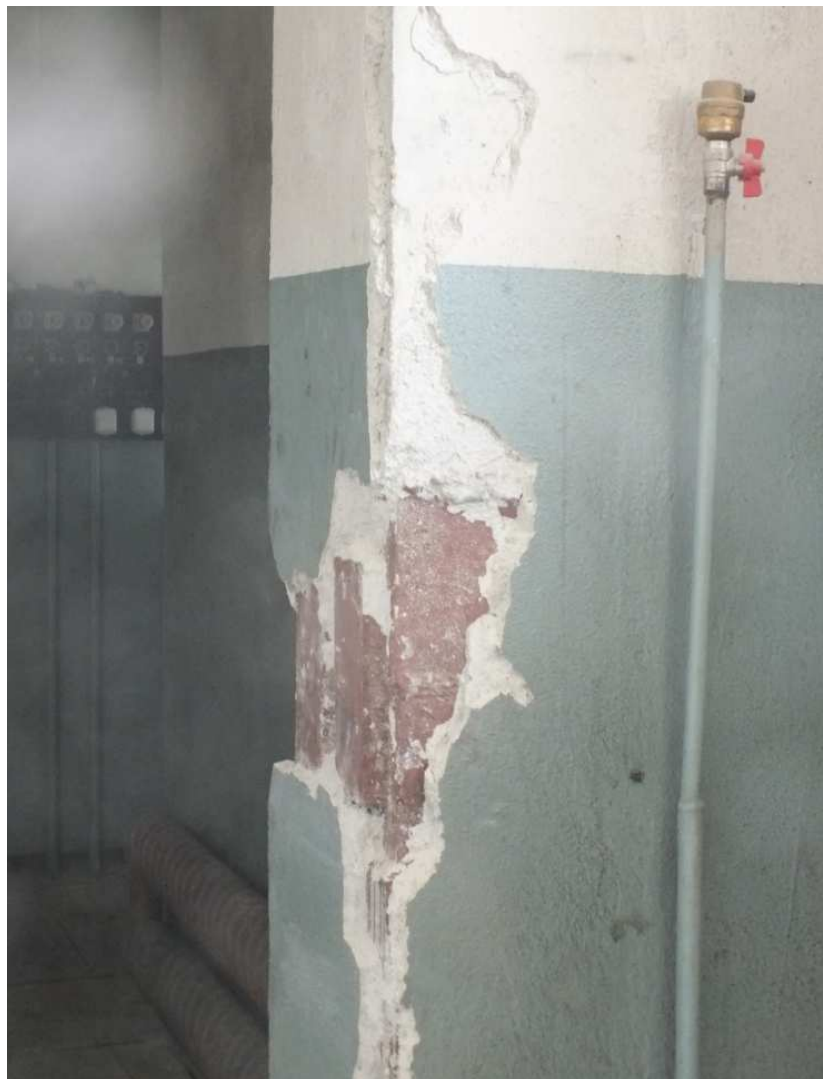
Fot. Z.2.11 Odkrywka dokumentująca rozpoznanie istniejących ram typu H

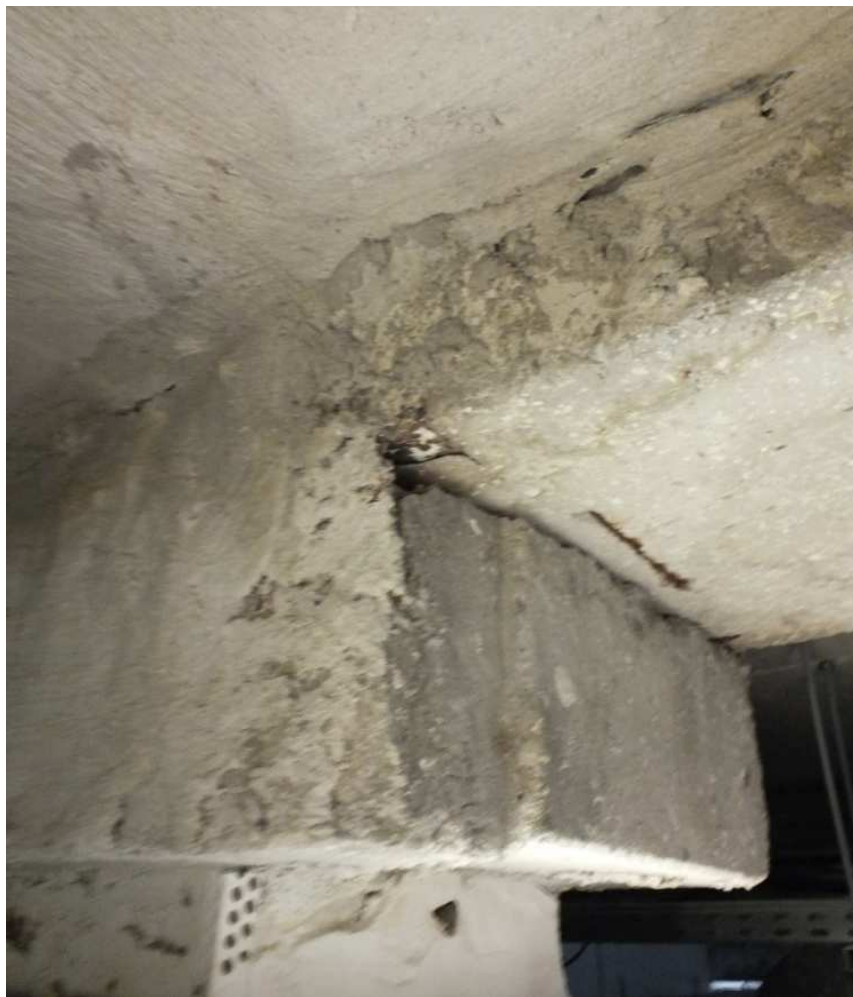
Fot. Z.2.12 Połączenie rygla z ramą prefabrykowaną typu H

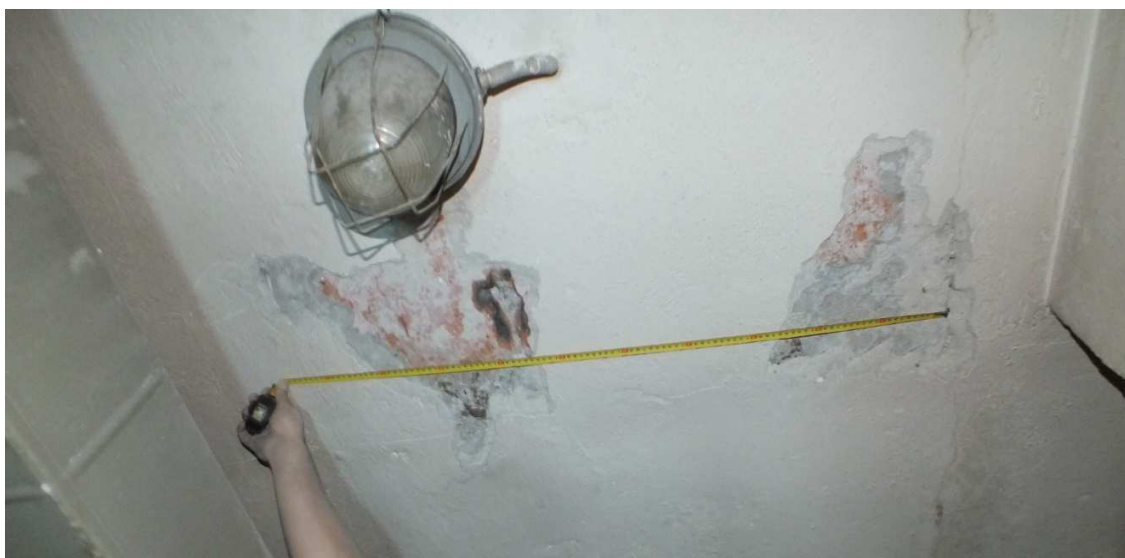
Fot. Z.2.13 Odkrywka potwierdzająca system wielopłytkowych stropów prefabrykowanych na bazie stropu Akerman

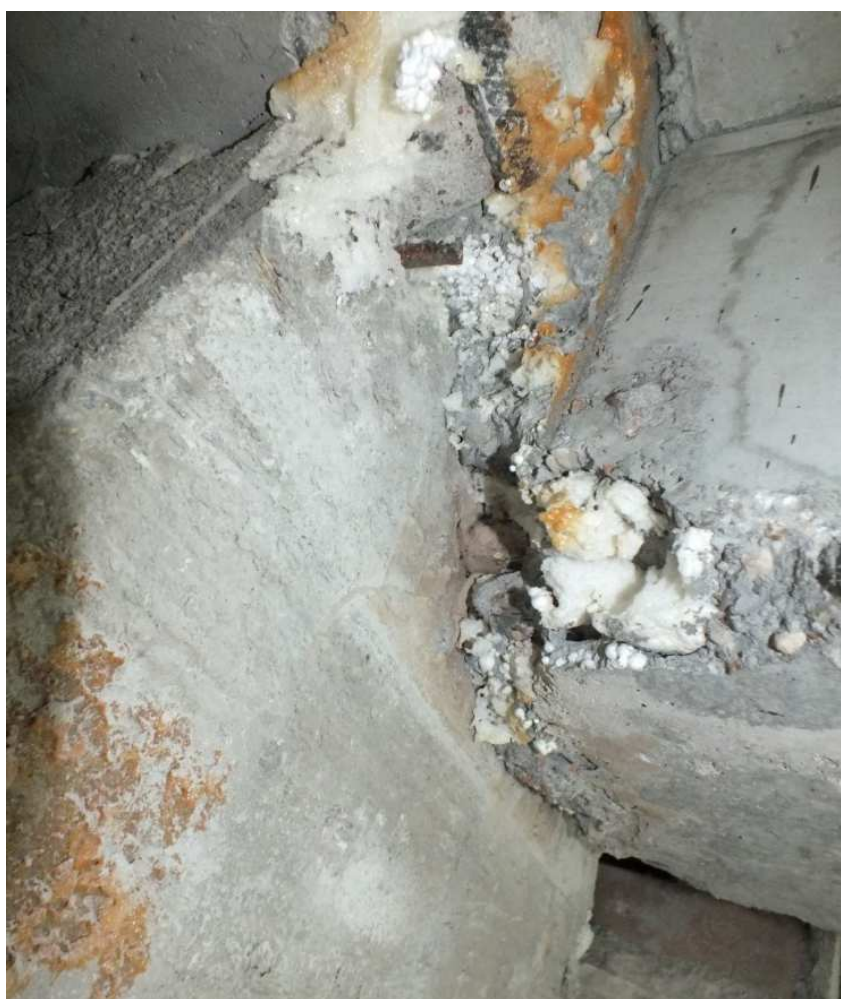
Fot. Z.2.15 Odkrywka obrazująca sposób łączenia rygla ramy w osi nr 9

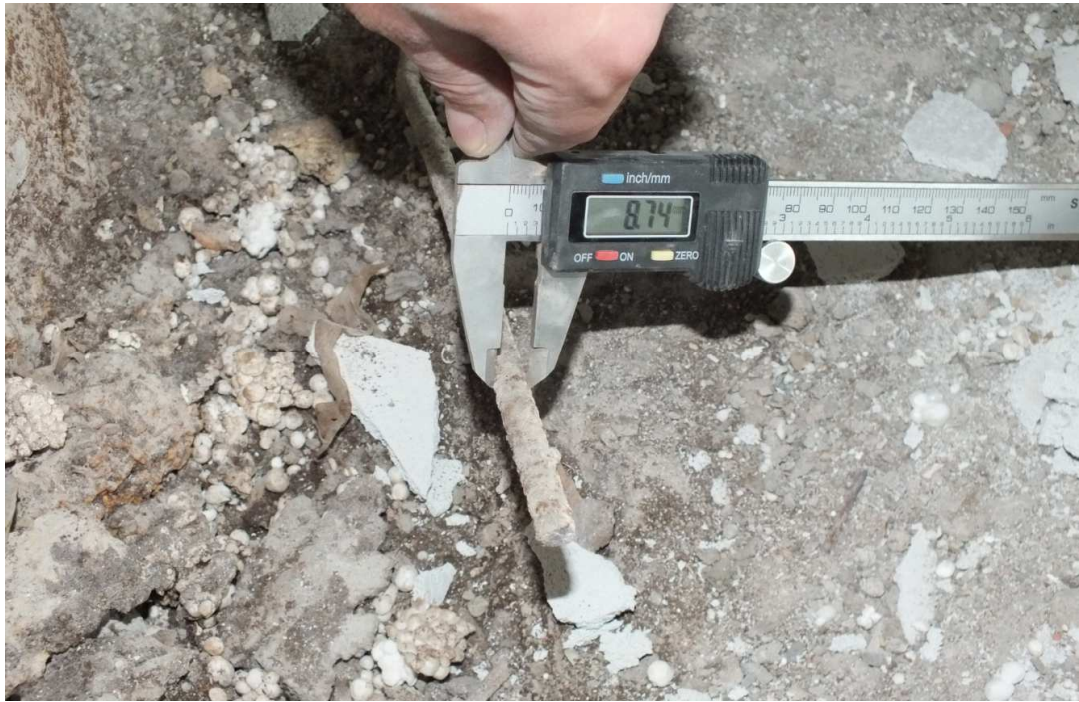
Fot. Z.2.16 Bezpośredni pomiar zbrojenia podporowego zbrojenia wielkopłytkowego stropu na bazie stropu Akerman w strefie podporowej
