**Ekspertyza techniczna budynku A  
szpitala Św. Wojciecha Gdańsk Zasp  
al. Jana Pawła II w Gdańsku**

branża: konstrukcja

Kraków, lipiec/sierpień 2016

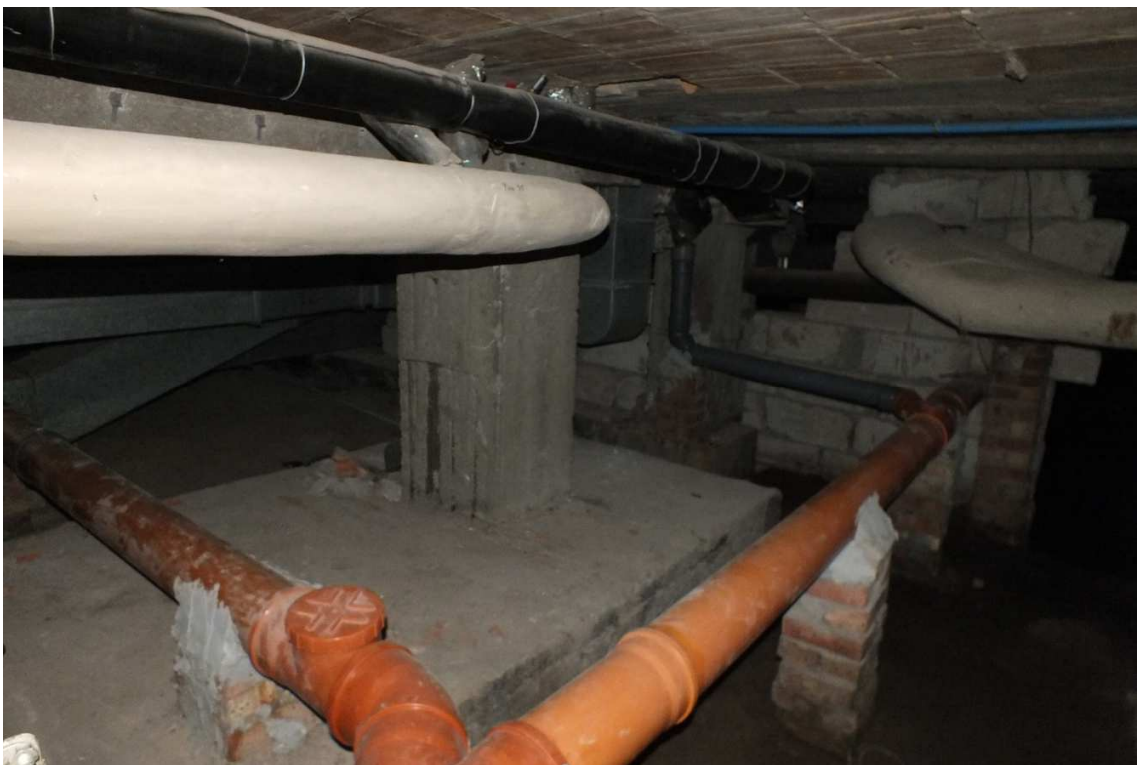
Fot. Z.2.17 Widok rozpoznanego układu posadowienia budynku w postaci płyty dennej i ław fundamentowych. Pod ramami typu H wykonane są stopy kielichowe.
