## EKSPERTYZA BUDOWLANA BUDYNKU ZWANEGO „KOKOTEK”

62-050 Mosina, ul. Wawrzyniaka 1  
działka nr ewid. 1664/4, obręb 0001 Mosina

**Grudzień 2019r.**

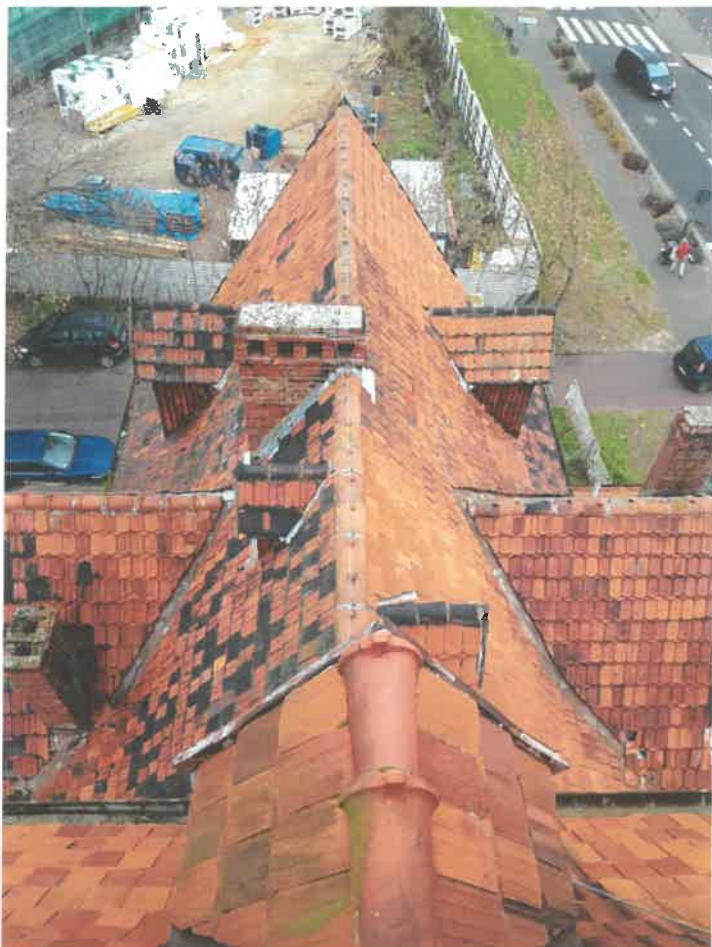
Oględziny pokrycia dachowego, wykonanego z dachówki karpiówki układanej podwójnie (w koronkę) wykazały, że dachówki znajdują się w złym stanie technicznym. Zarejestrowano liczne uszkodzenia mechaniczne dachówek i zniszczenia korozyjne materiału ceramicznego w postaci złuszczeń wierzchniej warstwy dachówki. Lokalnie zarejestrowano ślady korozji biologicznej (porosty mchu) spowodowane osadzaniem składników gruntowych i roślinnych przenoszonych przez wiatr w materiale ceramicznym na skutek jego porowatości, procesu zwietrzenia oraz szczelinach między dachówkowymi. Składniki te zasilane wodą opadową powodują powstawanie mchów i innych porostów. Dachówki montowane są na zaprawie wapiennej. Ubytki zaprawy wapiennej spowodowały widoczne przemieszczenia i obsunięcia dachówek. Liczne ubytki pokrycia połączeń dachowych powodują infiltrację wód opadowych do wnętrza budynku powodując jego dalszą degradację. Elementy drewniane w postaci wiatrownic są zniszczone, podobnie jak drewno lukarn dachowych. W złym stanie technicznym znajdują się również obróbki blacharskie oraz orywnowanie. Przykłady nieprawidłowości zaprezentowano na poniższych fotografiach.

Fot. 19 – Widok ogólny połaci dachowych budynku.

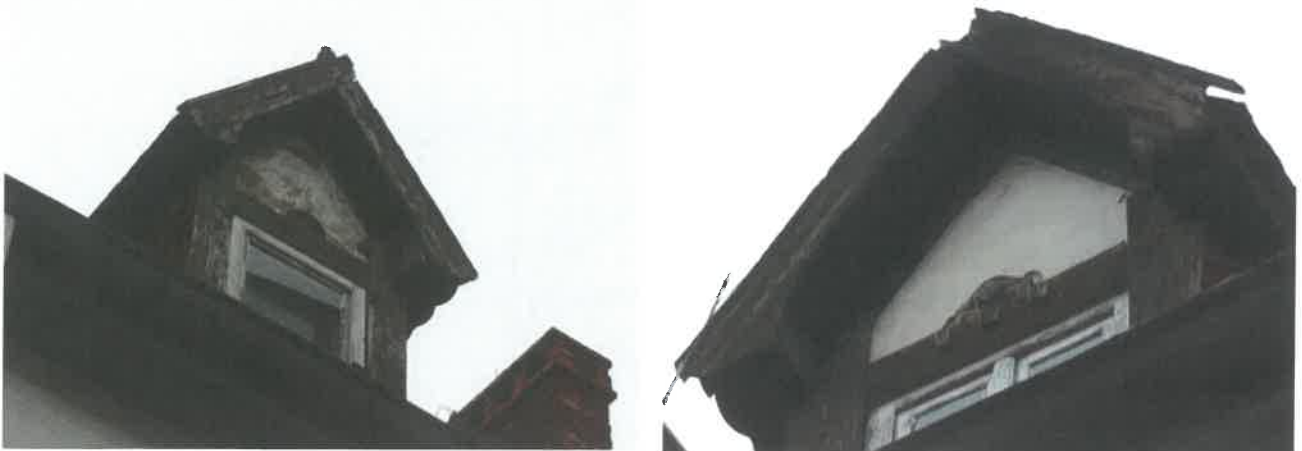
Fot. 30, 31 – Zły stan lukarn dachowych.

Odbudowie należy poddać również lukarny dachowe zachowując ich pierwotny kształt i charakter wraz z ozdobami snycerskimi belek drewnianych.

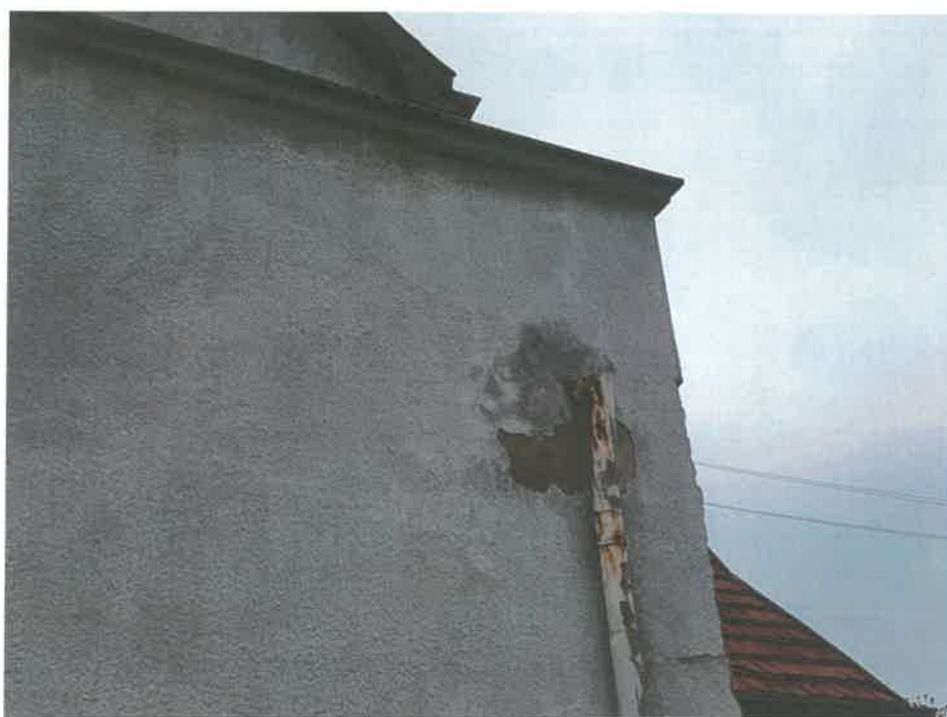
Fot. 37 – Skorodowana rura spustowa. Widoczny zaciek przy przejściu rury przez ścianę świadczący o istniejącej nieszczelności.

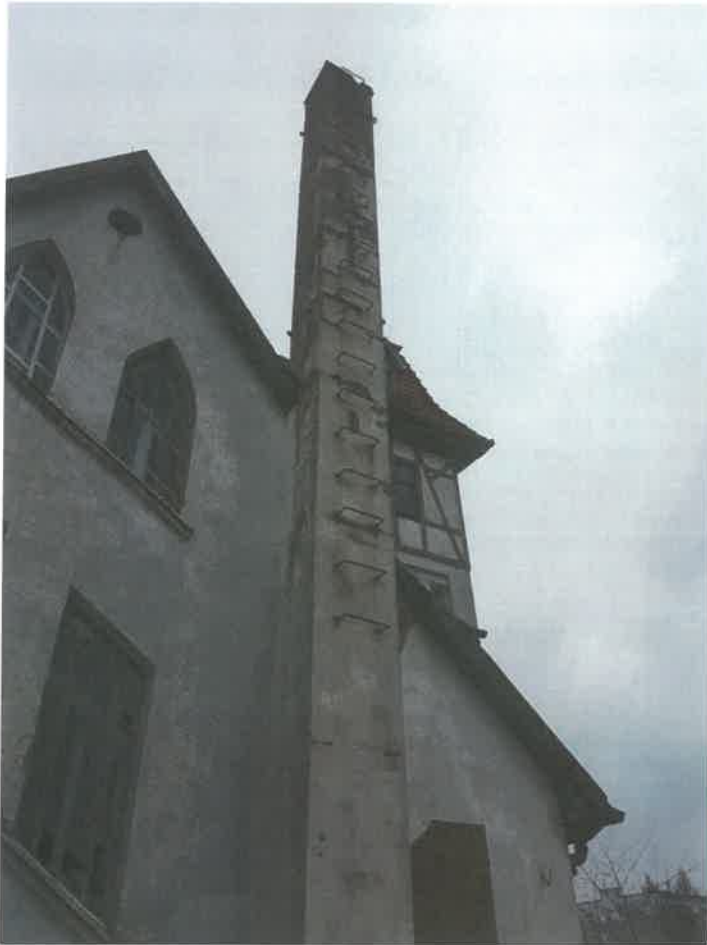
Ogłędziny zewnętrznego komina murowanego kotłowni, stanowiącego wtórną zabudowę, wykonaną już w 2 połowie XX wieku, wykazały jego silną degradację. Komin jest spękany w stopniu uniemożliwiającym jego naprawę. Jego stan techniczny należy określić jako przedawaryjny. Komin należy rozebrać.

Fot. 39 – Widok ogólny komina na elewacji tylnej budynku.

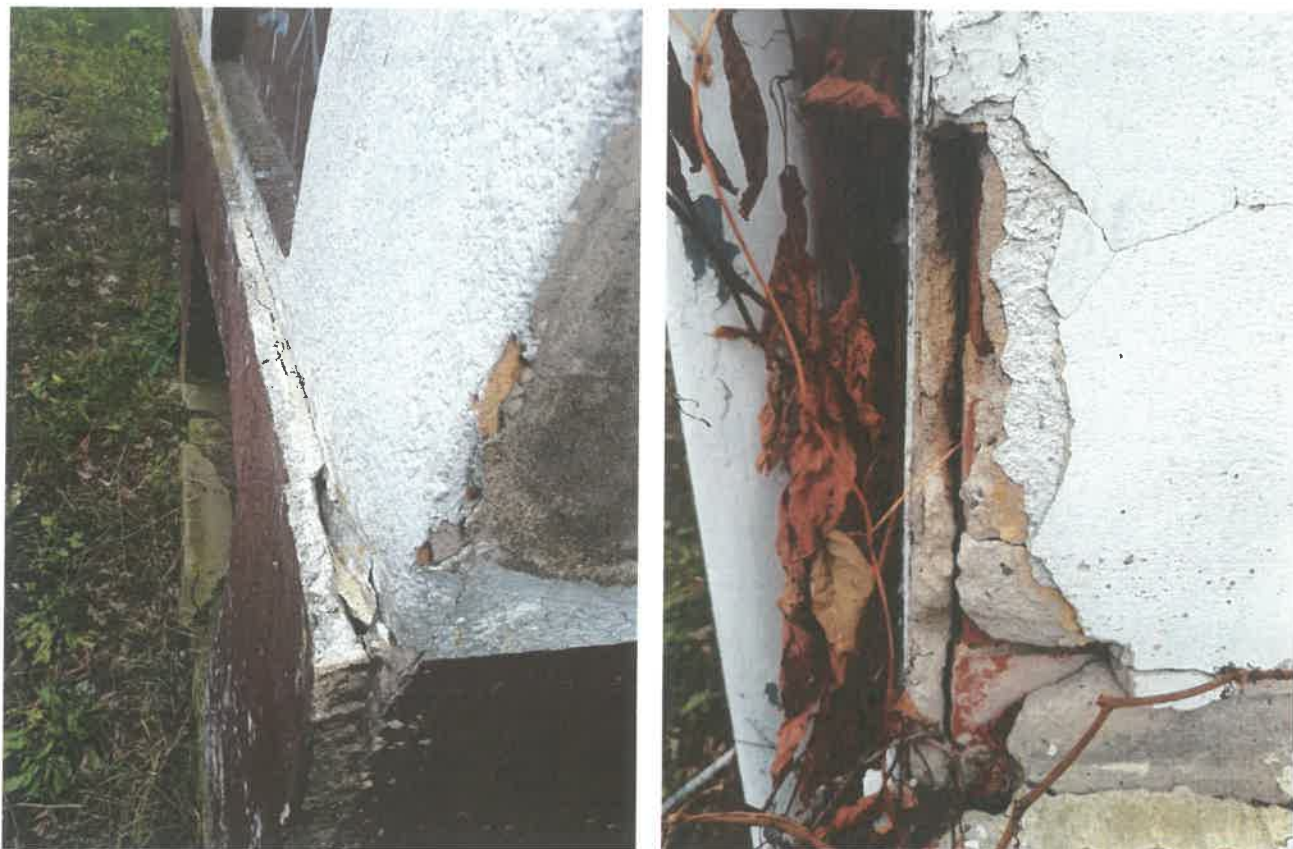
Tynki ścienne elewacyjne są odspojone i silnie spękane. Lokalne odkrytki wykazały, że występuje znaczny stopień korozji warstwy tynkarskiej – wyflukanie składnika scalającego warstwy kruszywowe. Lokalnie zarejestrowano występowanie materiału tynkarskiego w postaci kruszywa w stanie luźnym, sypkim.

Fot. 54, 55 – Kolejny przykład destrukcji tynków. Na zdjęciu po prawej widoczne całkowite odspojenie tynku od muru.

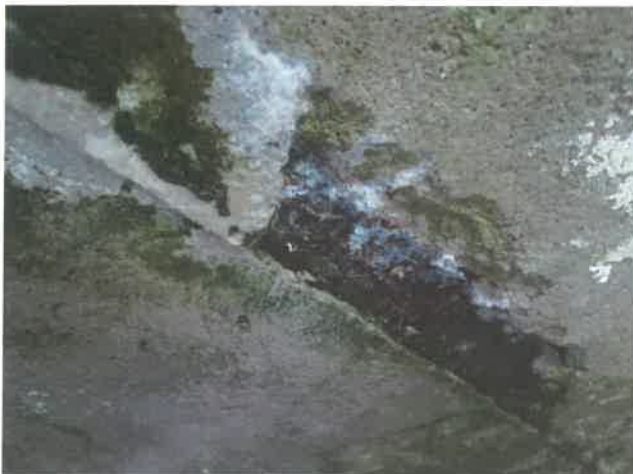
Fot. 79, 80, 81 – Totalna dewastacja stropu nad garażem. Silna korozja belek stalowych, widoczne nacieki i wykwity węglanu wapnia oraz ogniska pleśni i glonów.

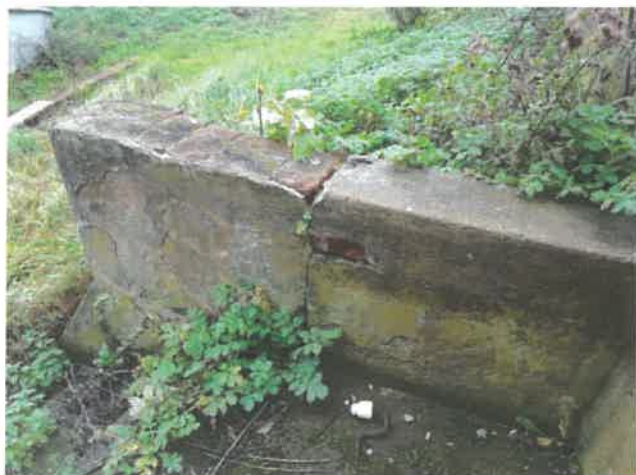
Fot. 90, 91, 92 – Zdewastowane schody i obudowa zejścia prowadzące z tarasu do kotłowni i garażu.

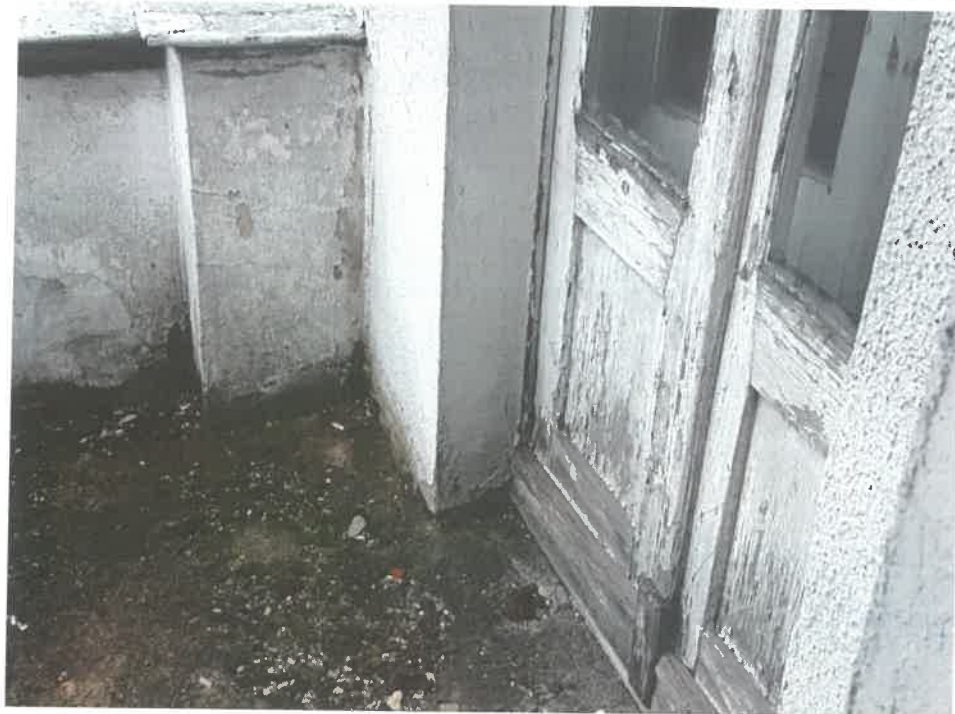
Fot. 100 – Przykład zużycia technicznego drewnianych drzwi balkonowych.

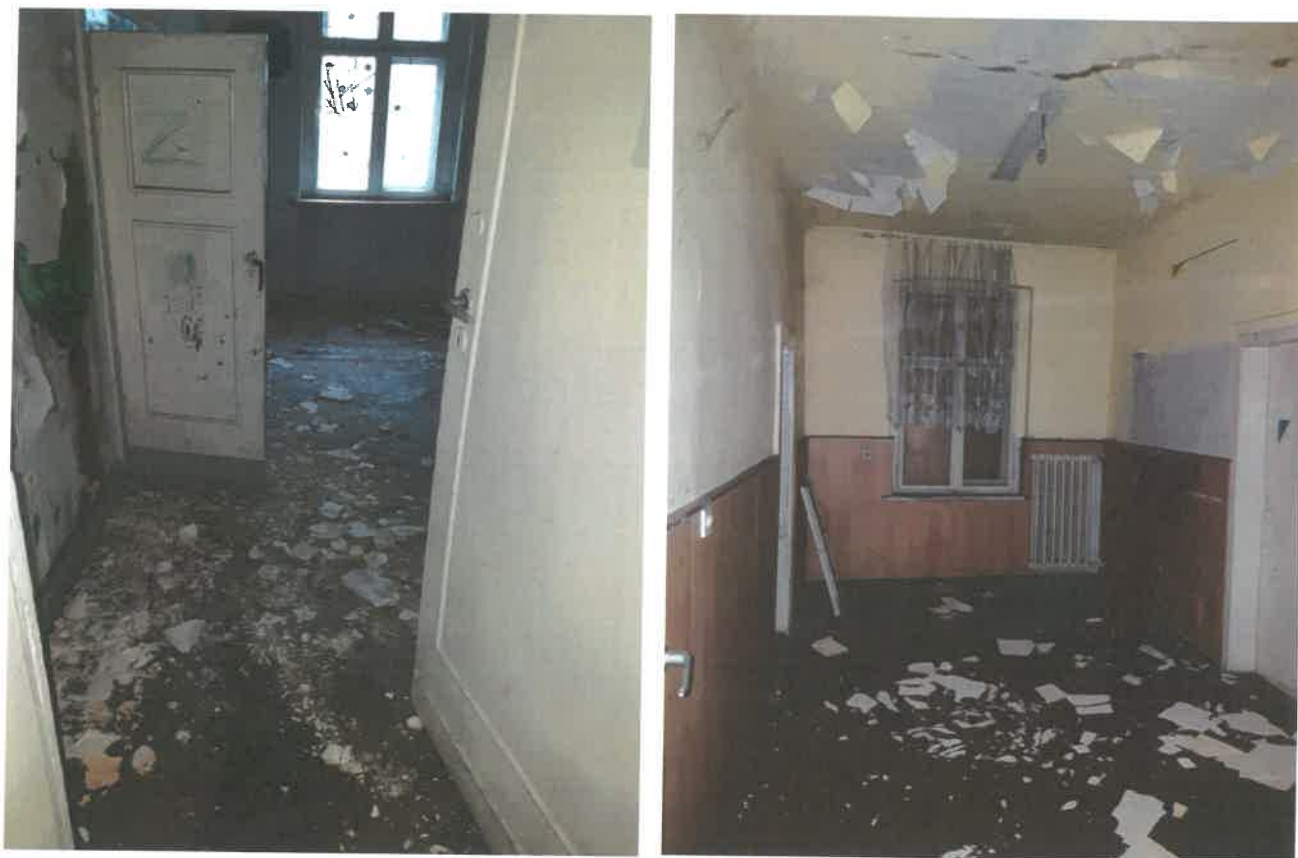
Fot. 101, 102 – Przykładowy stan pomieszczeń w budynku.

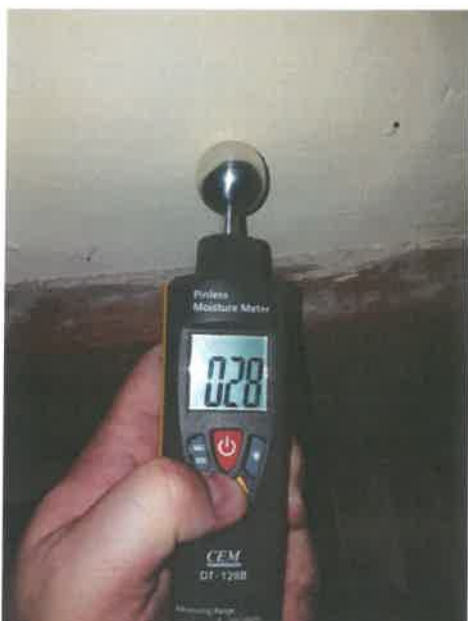
Fot. 104 – Przykładowy wynik pomiaru ściany zewnętrznej parteru.
