**PROGRAM PRAC KONSERWATORSKICH  
DLA SCHODÓW I TARASU  
WRAZ Z TYNKOWANYMI ELEWACJAMI SCHODÓW I WESTYBULU  
PAŁACU RADZIWIŁŁÓW W BALICACH KOŁO KRAKOWA**

Opr. mgr Małgorzata Mrzygłód-Tomasik  
Kraków, lipiec 2021 r.

Zakres planowanych prac konserwatorskich w **pałacu Radziwiłłów w Balicach koło Krakowa przy ul. Krakowskiej 1 obejmie schody z balustradami i tarasem wraz z tynkowanymi elewacjami schodów i westybulu.**

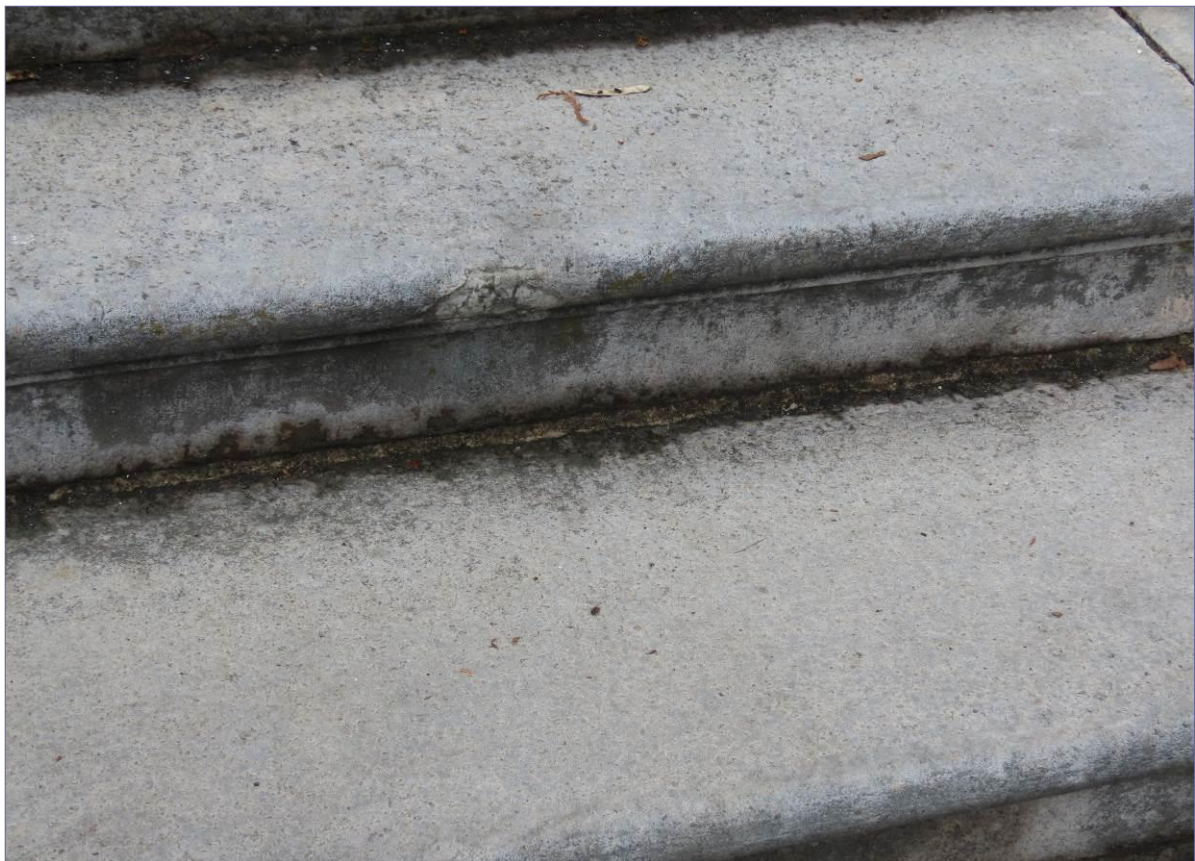
*pierwsze 4 stopnie z piaskowca o barwie w tonacjach szarawych - widoczne spękania, uzupełnienia flekami, braki spoin, zabrudzenie zasolenie oraz zaglonienie; podest z kwadratowych płyt z żółtawego piaskowca; widoczne także uszkodzenia dolnych partii baz pilastrów westybulu wykonanych z piaskowca – złuszczenie, przebarwienia kitów*

**Pierwsze 4 stopnie z piaskowca** o barwie w tonacjach szarawych, **podest w strefie przed westybulem** z kwadratowych płyt z gruboziarnistego piaskowca w kolorze żółtawym, układanych na mijankę.

Każdy stopień składa się z kilku elementów składowych; stopnice zaokrąglone. Elementy kamienne spoinowane zaprawami mineralnymi. W kilku miejscach na stopnicach widoczne wstawki – zgeometryzowane fleki z nowego kamienia, które mocno pociemniały. Spoinowanie pomiędzy poszczególnymi elementami składowymi stopni mocno uszkodzone, z brakami, naprawiane zaprawami mineralnymi na bazie z szarym cementem. Stan techniczny konstrukcji stabilny, widoczne lekkie przemieszczenie się niektórych elementów. Uszkodzenia i zabrudzenia grupują się głównie pod podstopnicami i tam zgromadziły się grube pokłady kurzu, brudu i pojawiło się zaglonienie. Na krawędziach stopnic widoczne spękania, uszkodzenia, i drobne ubytki.

**Płyty kamienne podestu** przed westybulem lekko zabrudzone, występują spękania wykruszenia na krawędziach; spoinowanie wykruszone uzupełniane, z brakami. Zastosowano tutaj w większości spoinowanie mineralne z drobnymi kamyczkami w tonacji naturalnych zapraw. Między spoinami w ubytkach skupiska glonów, które uszkadzają strukturę zarówno spoin jak i krawędzie płyt kamiennych.

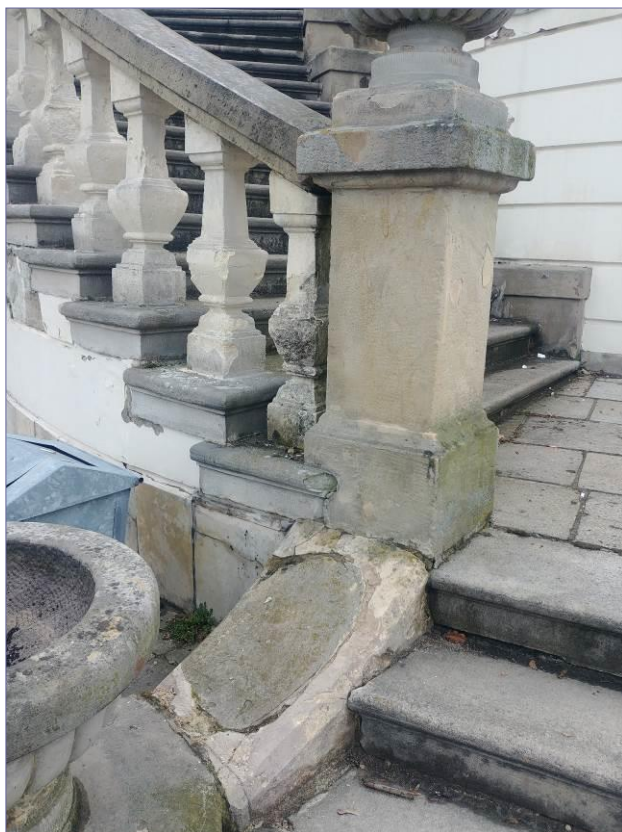
*ubytki krawędzi płyt; lekkie zabrudzenie kamienia; sztywne cementowe zaprawy z ubytkami oraz braki spoin; w ubytkach zgromadzony piasek gruz i warstwy mchów*

**Balustrady schodów wachlarzowych oraz balustrada tarasu** – elementy kamienne poddawane obróbce kamieniarskiej - różne sposoby opracowania: szlifowanie, gradzinowanie i szrafowanie. **Tralki** z jasnego, białego wapienia, zapewne pińczowskiego, z licznymi uzupełnieniami zaprawami mineralnymi, kilka tralek zastąpionych nowymi ze sztucznego kamienia (modyfikowane cementem portlandzkim- przynajmniej 7 w balustradzie na trasie). Elementy wszystkich tralek uzupełnianie kitami w technologii mineralnej, wstawkami z kamieni; również spoinowanie pomiędzy poszczególnymi elementami

z zapraw wapienno-cementowych. Powierzchnia mocno zniszczona, korozja kamienia - złuszczenie się przypowierzchniowych warstw. **Elementy postumentów, poręczy, podstaw pod tralki na tarasie i dekoracje typu gazony** wykonano z piaskowca; widoczne liczne cementowe uzupełnienia, naprawy spoin z zapraw mineralnych na łączeniach poszczególnych elementów składowych.

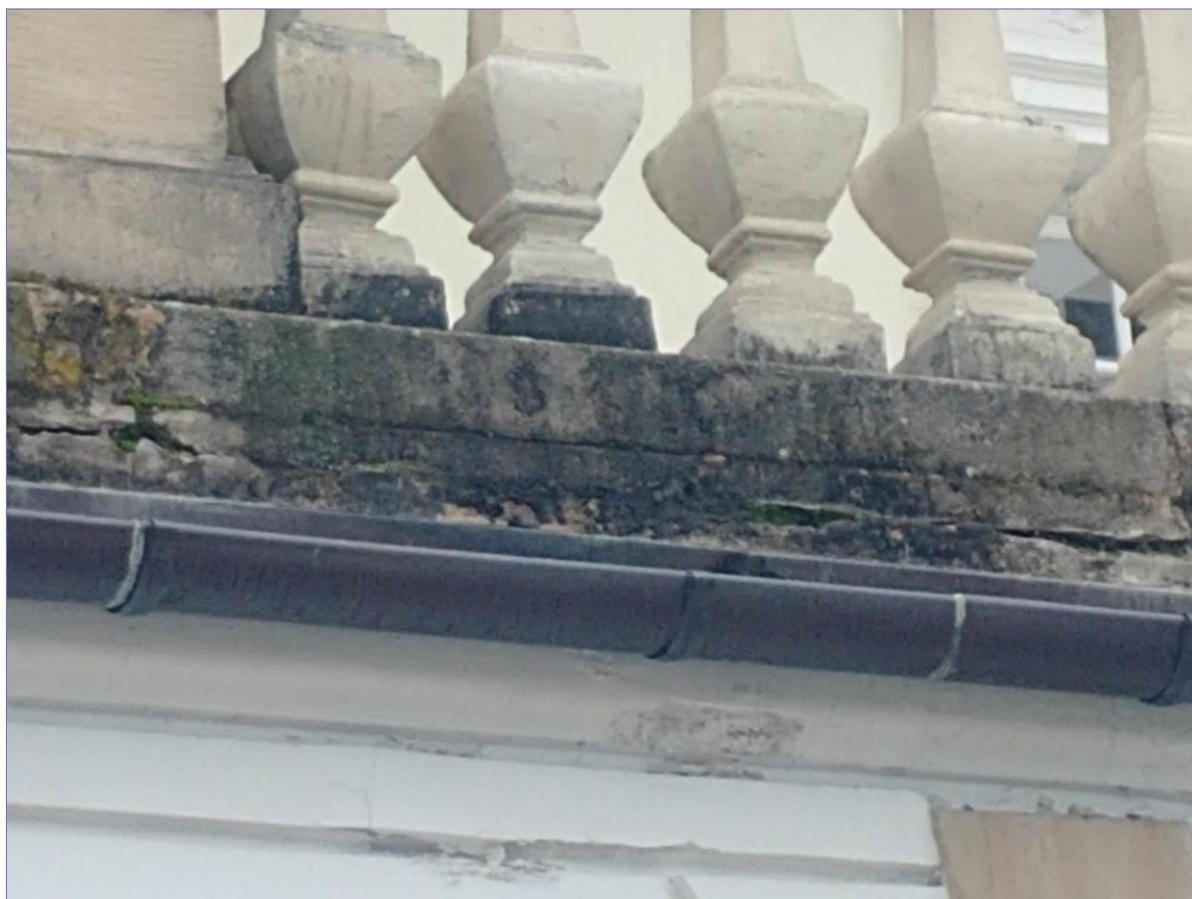
*balustrada – różnice kolorystyczne tralek kamiennych i wykonanych z betonu, ponadto korozja biologiczna, zawilgocenie, spękania i braki kamieniarki (podestu), naprawy z cementem*

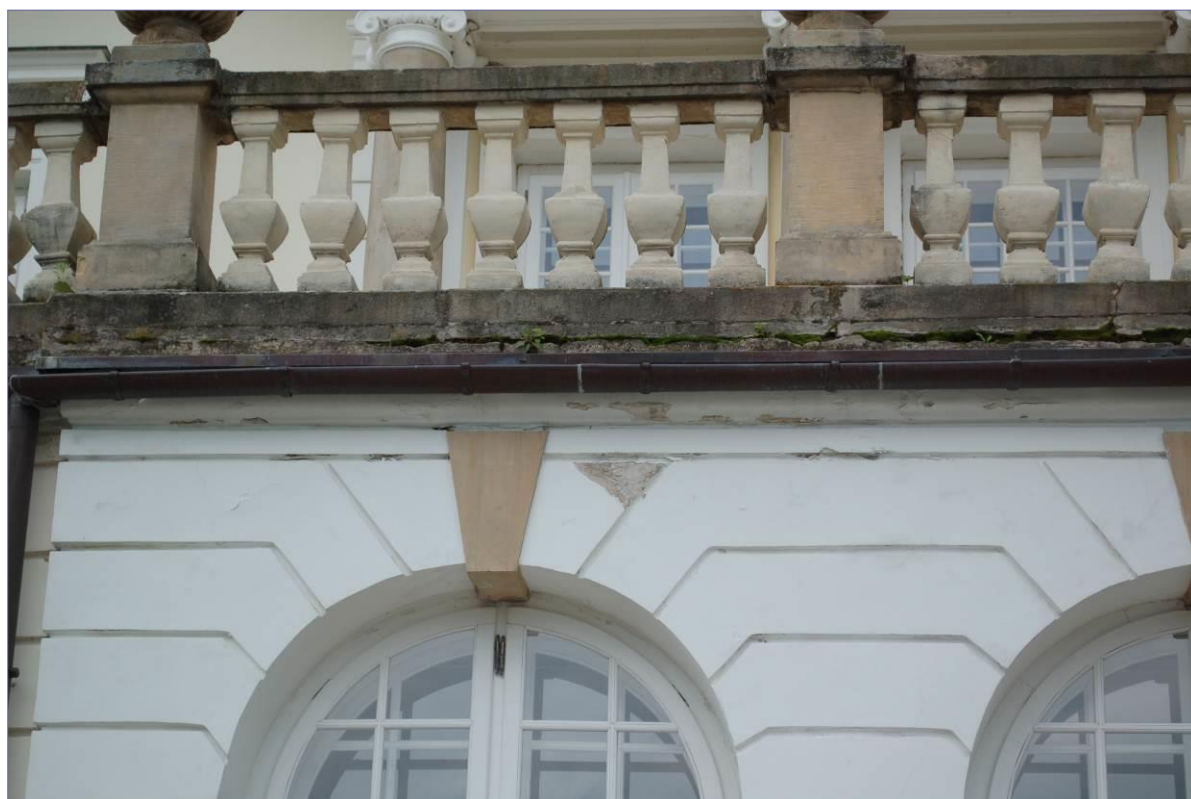
*balustrada – różnice kolorystyczne tralek kamiennych i z betonu, ponadto korozja biologiczna, zawilgocenie, spękania i braki kamieniarki (podestu), naprawy z cementem, złączanie się przypowierzchniowych partii kamieniarki; uszkodzania tynków boniowanych pod tarasem*

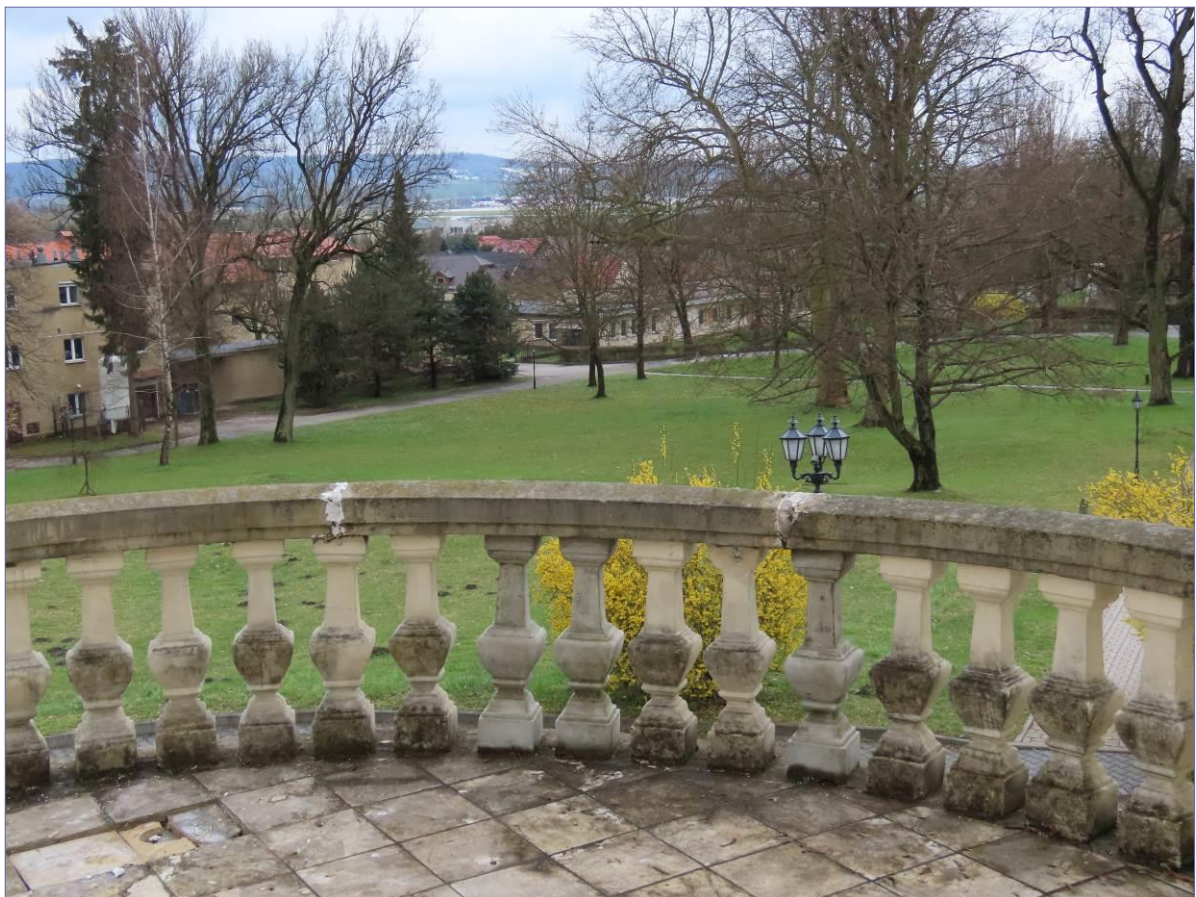
*złuszczenie się i odpadanie kitów naprawczych - widoczne zmiany kolorystyczne kitów, liczne spękania i wżery na powierzchniach postumentów tralek, znaczna korozja biologiczna kamieniarki - zielone i ciemne plamy; uszkodzenia spoin - wykruszenia i braki; lokalnie większe ubytki w miejscach osłabionych kamieniarki; degradacja płyt i spoin tarasu*

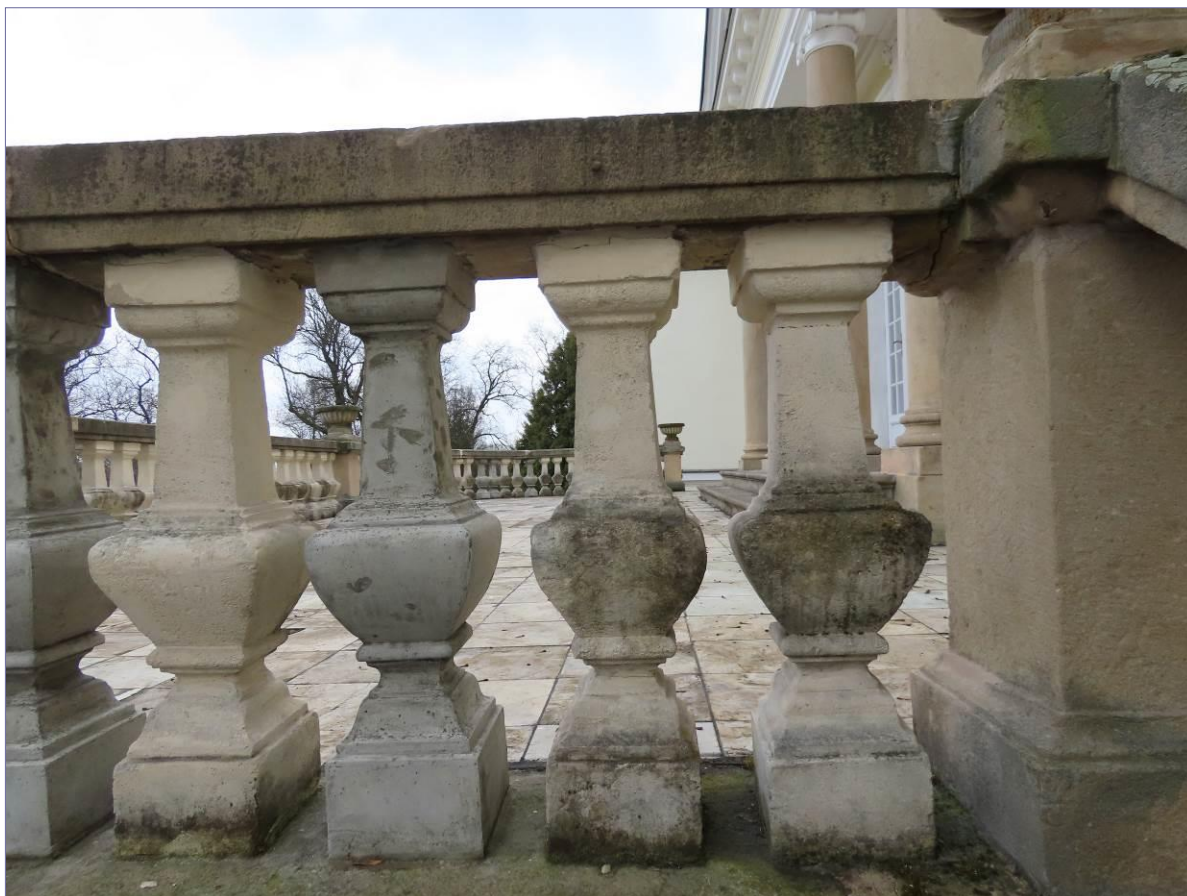
*widoczne szare cementowe odlewy nowych tralek w balustradzie na tarasie; widoczne zmiany kolorystyczne kitów, liczne spękania i wżery na powierzchniach postumentów tralek, korozja biologiczna kamieniarki - zielone i czarne*

Oględziny i ocena stanu zachowania tralek wykazała iż wszystkie tralki poddane były licznym konserwacjom i uzupełnieniom. Obecnie w wielu przypadkach stan uzupełnień uległ całkowitej degradacji. Fragmenty kitów i przypowierzchniowa warstwa kamienia osypują się i odpadają. Kilkanaście tralek zostało wymienionych na cementowe, co widać z uwagi na mocno zróżnicowaną kolorystykę - są szare. Tralki zostały uzupełnione i lokalnie przemalowane farbami, podobnie jak elementy podstaw i balustrad. Niektóre uzupełnienia, z uwagi na degradację mocno wyróżniają się kolorem na tle elementów oryginalnych, dlatego niezbędne będzie wykonanie pełnej konserwacji i w razie takiej możliwości (zalecane) rekonstrukcji elementów zniszczonych a także tych wymienionych, a zwłaszcza rekonstrukcji i zastąpienie cementowych tralek na wykonane z kamienia. Elementy należy oczyścić, odgrzybić, usunąć zdegradowane uzupełnienia oraz fragmenty złuszczonej się warstwy przypowierzchniowych. Kamieniarkę zaleca się zaimpregnować środkiem wzmacniającym, hydrofobowym głęboko penetrującym, dedykowanym do zabytkowych kamieni np. ester kwasu krzemowego. Przewiduje się rekonstrukcję elementów cementowych na nowe kamienne. Należy usunąć zdegradowane spoinowanie na łączeniach poszczególnych elementów, wykonać uzupełnienia z zastosowaniem kitów mineralnych na bazie mączek kamiennych, wapna, z dodatkiem cementu portlandzkiego, kruszyw oraz pigmentów. Kity opracować naśladowczo do otoczenia. Po wykonanej konserwacji wykonać spoinowanie pomiędzy poszczególnymi elementami również z zastosowaniem mas mineralnych o właściwościach elastycznych i hydrofobowych, zapewniając odpowiednie spadki i odpływ wody deszczowej.

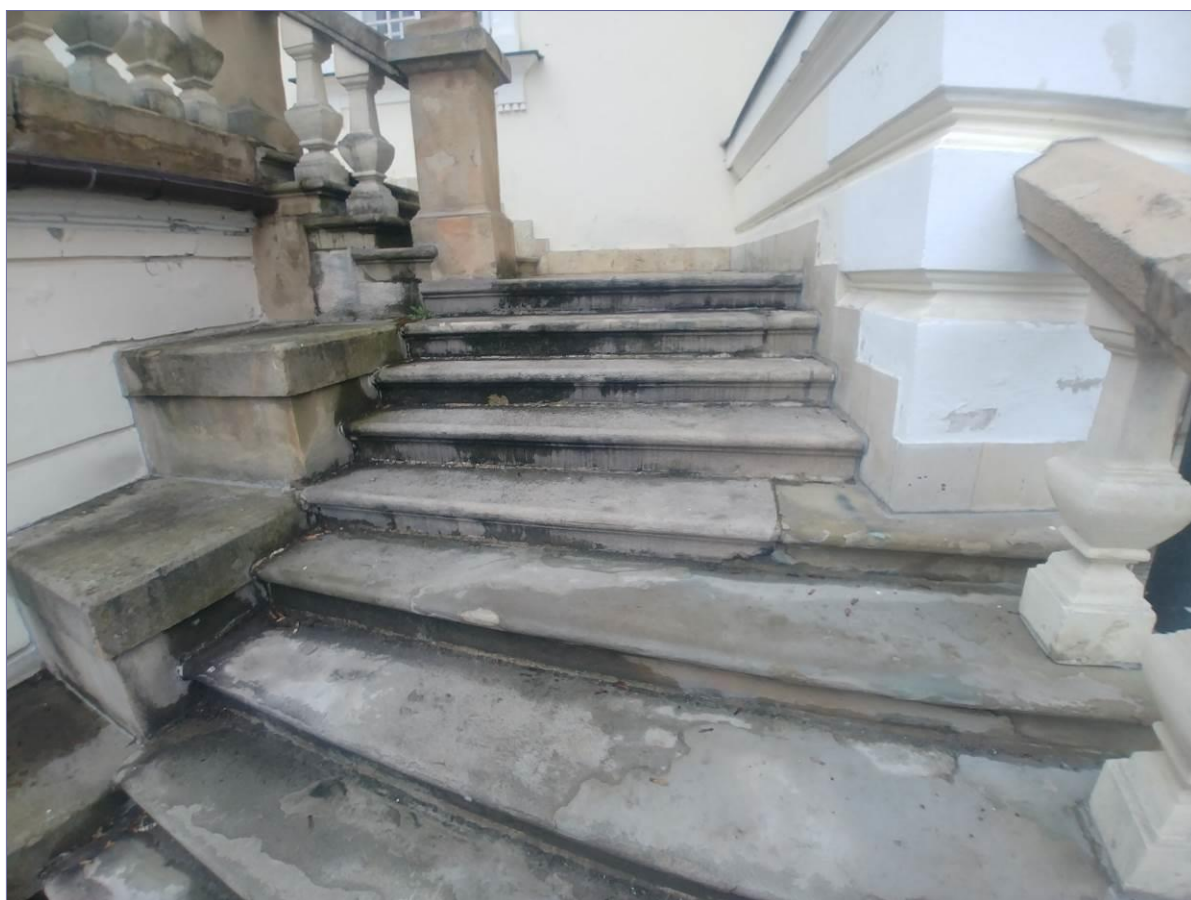
*różnice kolorystyczne starszych i nowszych stopni*

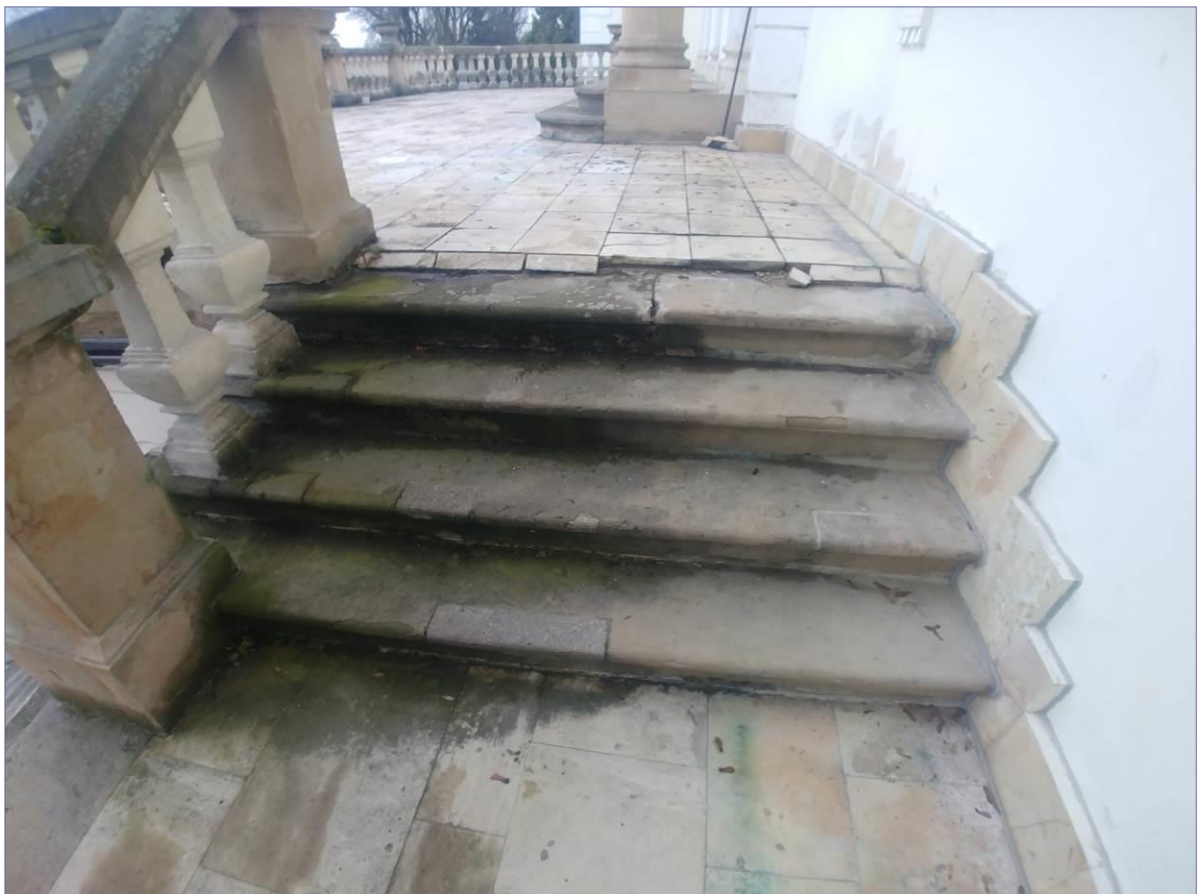
*znaczne zawilgocenie kamieniarki spowodowane utratą właściwości hydrofobowych; podniesienie płyt podestu i wyrównanie zaprawą cementową różnicy poziomów wynikającej z podwyższenia; w niektórych partiach różnice wyrównano dociętymi w paski płytkami; zniszczenia i zabrudzenie kamieniarki korozją biologiczną, kamienny cokół przy schodach i podestach tarasu*

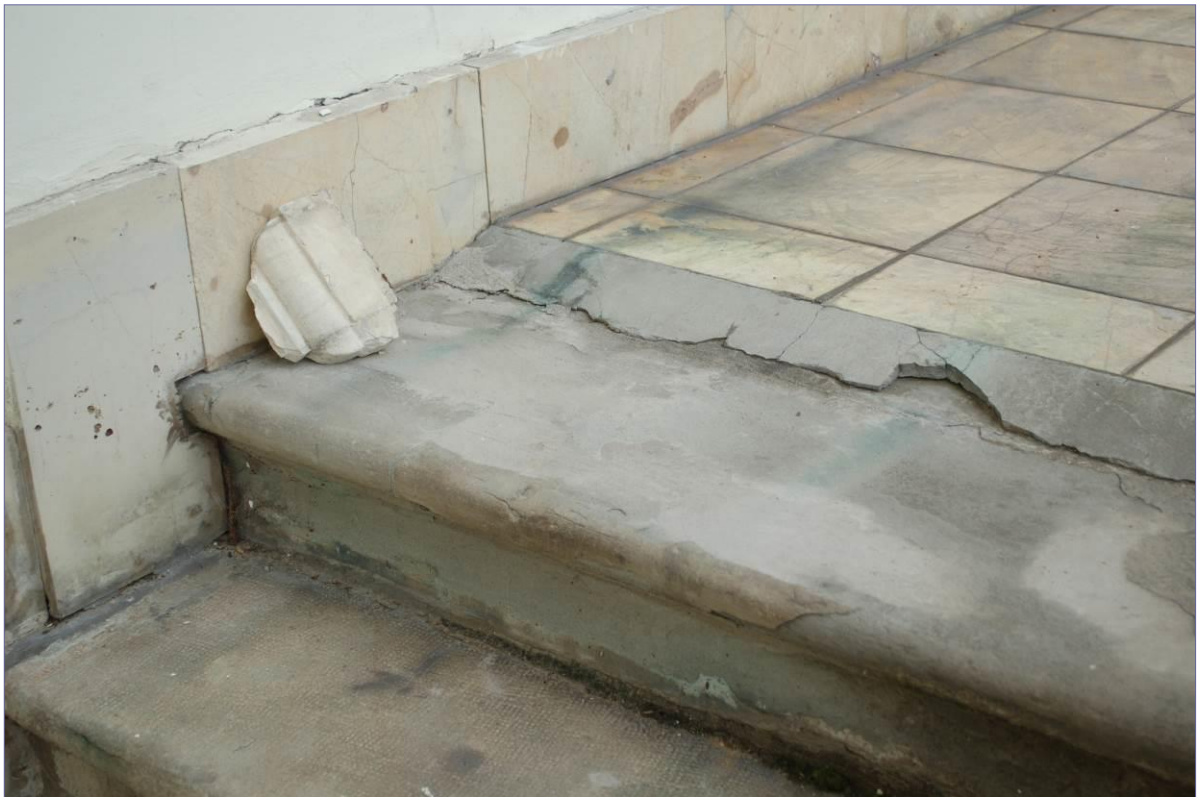
*zawilgocenie kamieniarki i zluszczanie się warstw sedymentacyjnych, uszkodzenia spoinowania; podniesienie płyt podestu i wyrównanie zaprawą cementową różnicy poziomów z tego wynikającej z podwyższenia; w niektórych partiach różnice wyrównano dociętymi w paski płytkami; zniszczenia i zabrudzenie kamieniarki korozja biologiczna, kamienny cokół przy schodach i podestach tarasu*

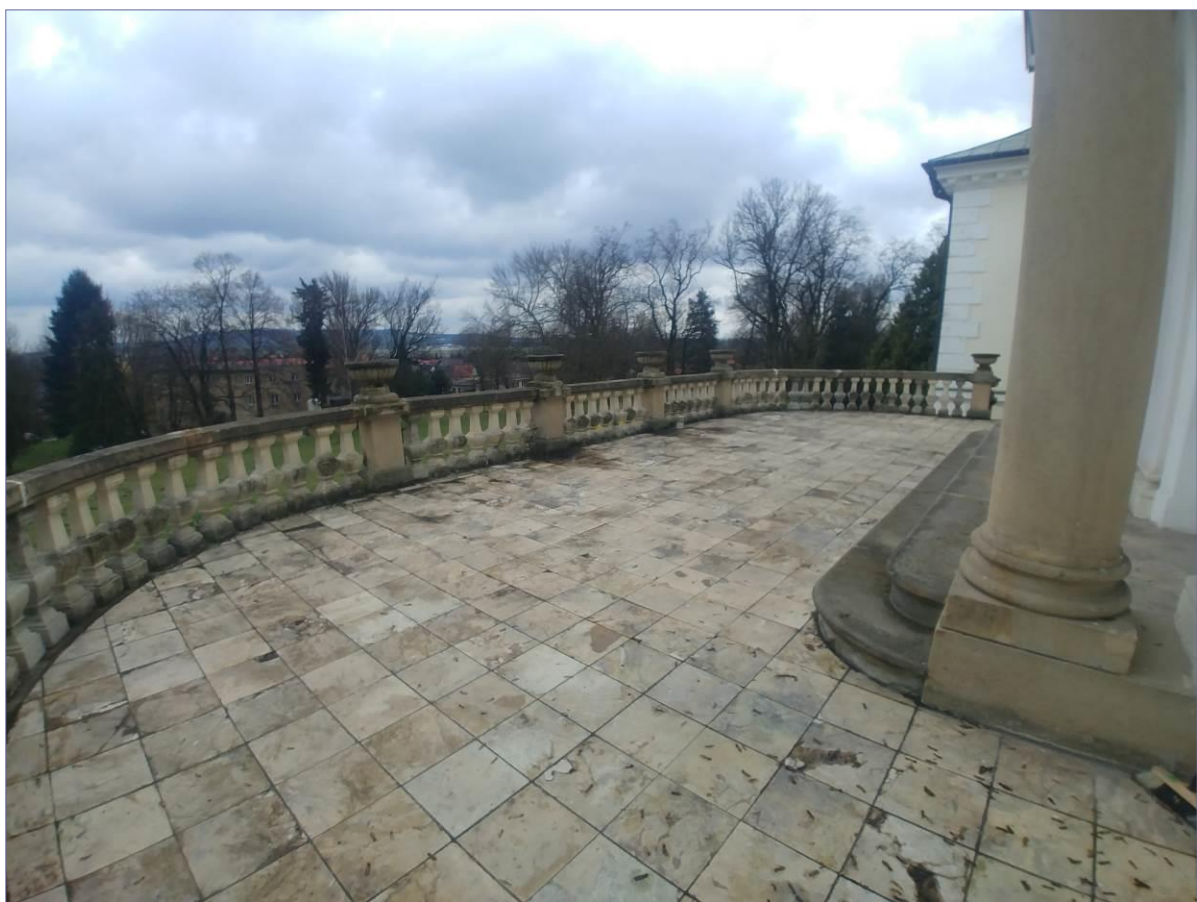
*uszkodzenia kamieniarki, zabrudzenie, korozja – stan ogólny*

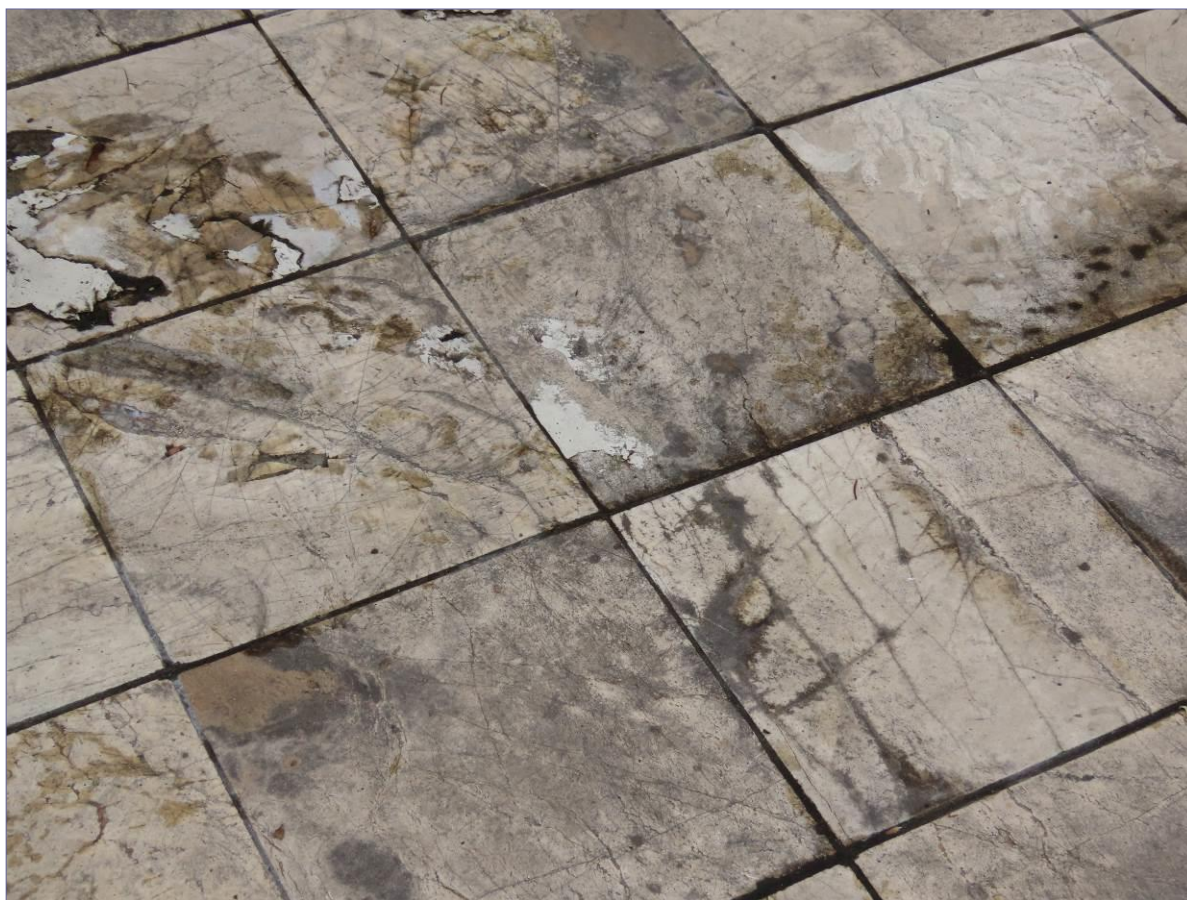
*widoczne liczne niteczkowate spękania płyt mogące wpływać na zalewnie wewnątrz westybulu, zniszczone spoiny*

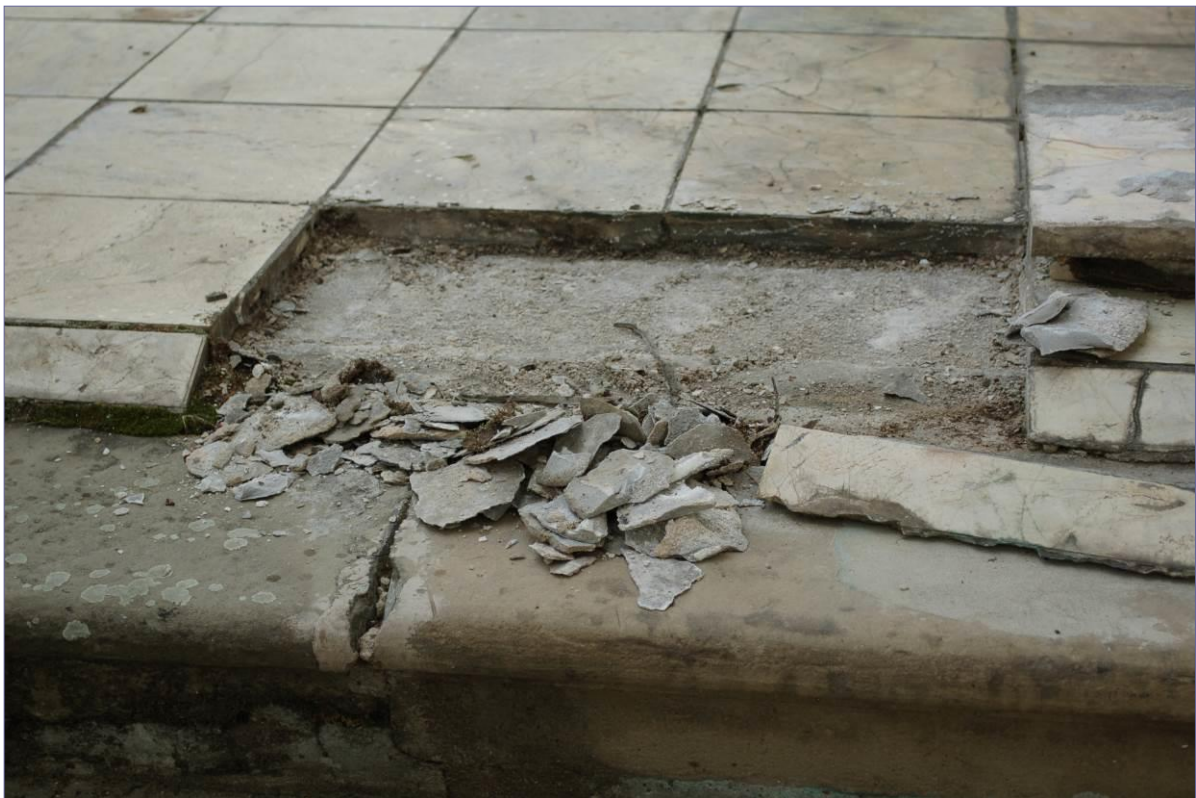
*kity naprawcze na płytkach, degradacja strukturalna kamieniarki, liczne podciekanie wody powodujące odspojenia płytek, lokalnie doraźnie naprawiane*

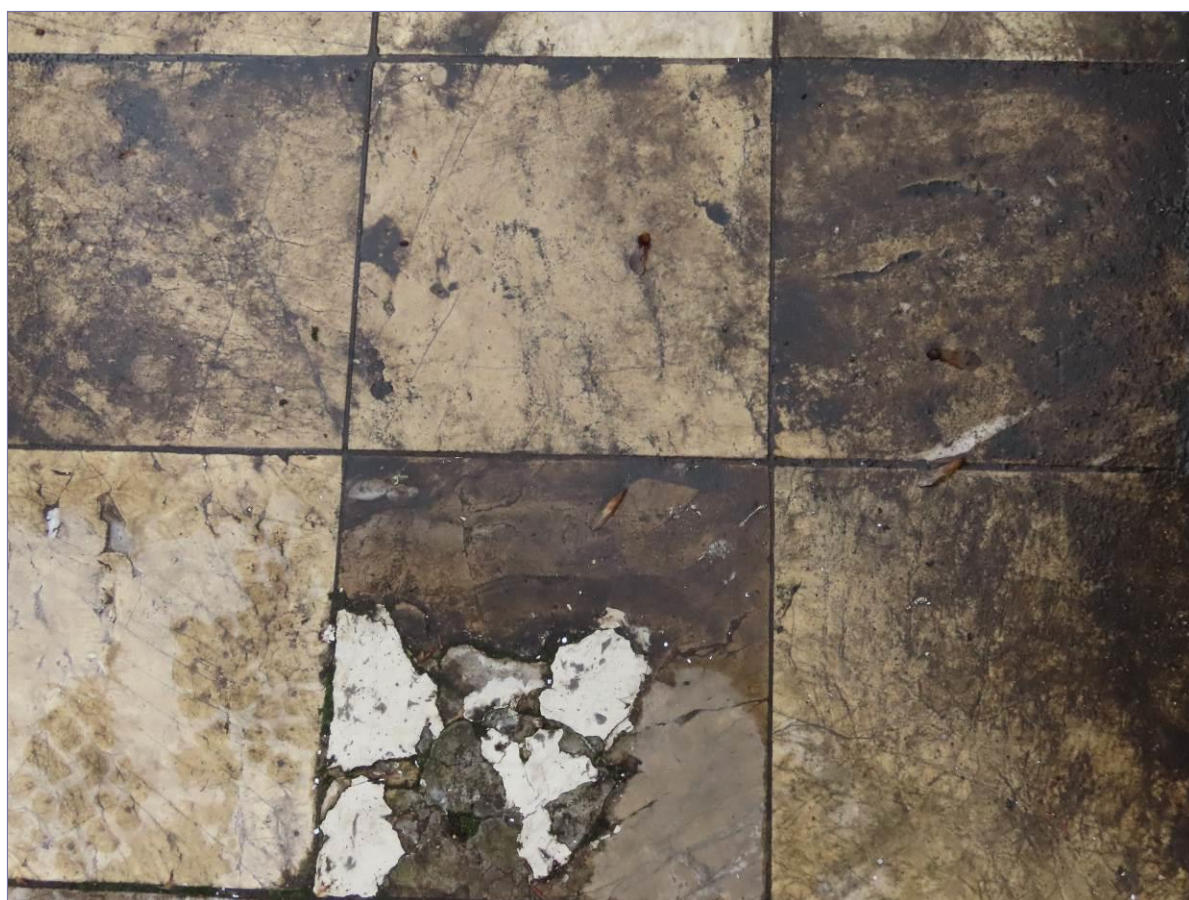
*kity naprawcze na płytkach, degradacja strukturalna kamieniarki*

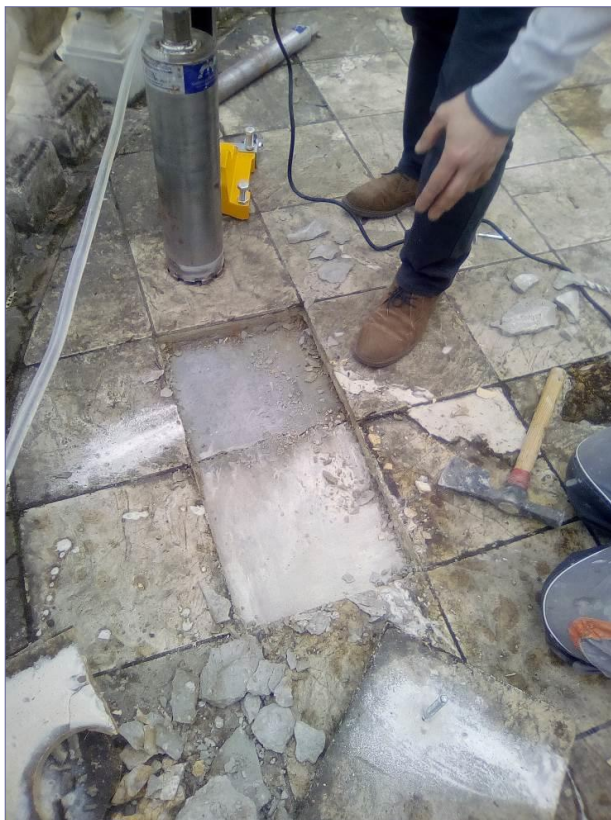
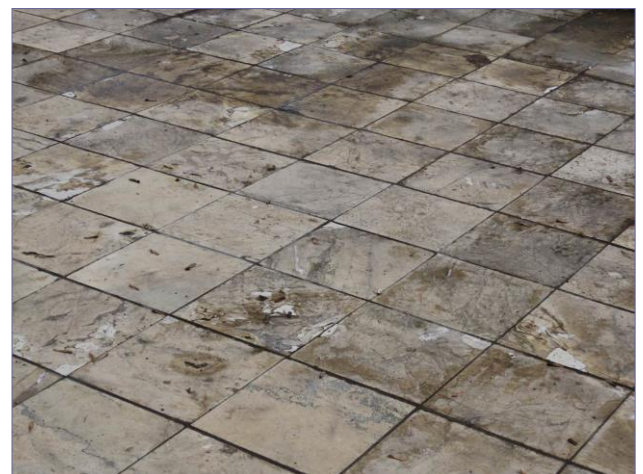
*odkrywki warstw podkładowych*

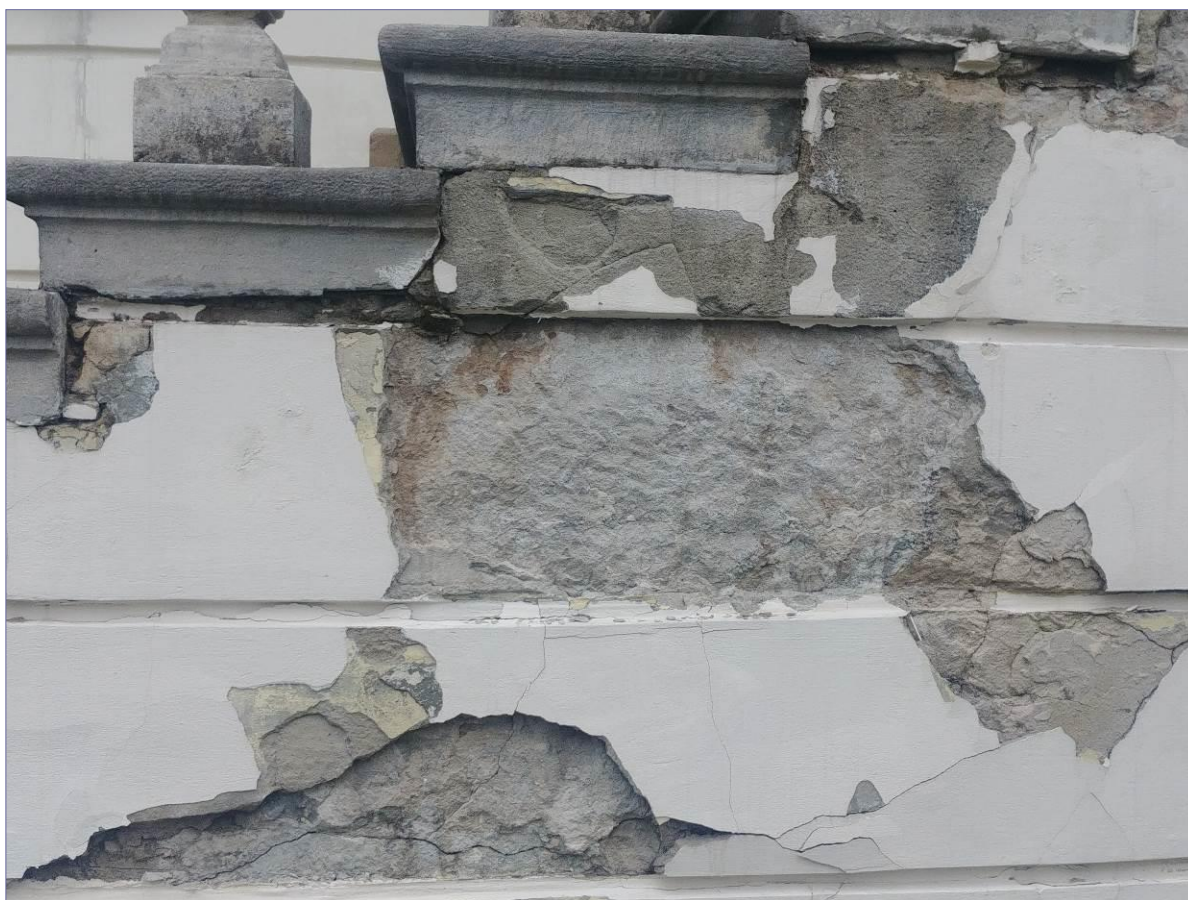
*uszkodzenia tynków elewacji boniowanych spowodowanych zalewaniem tarasu od góry*

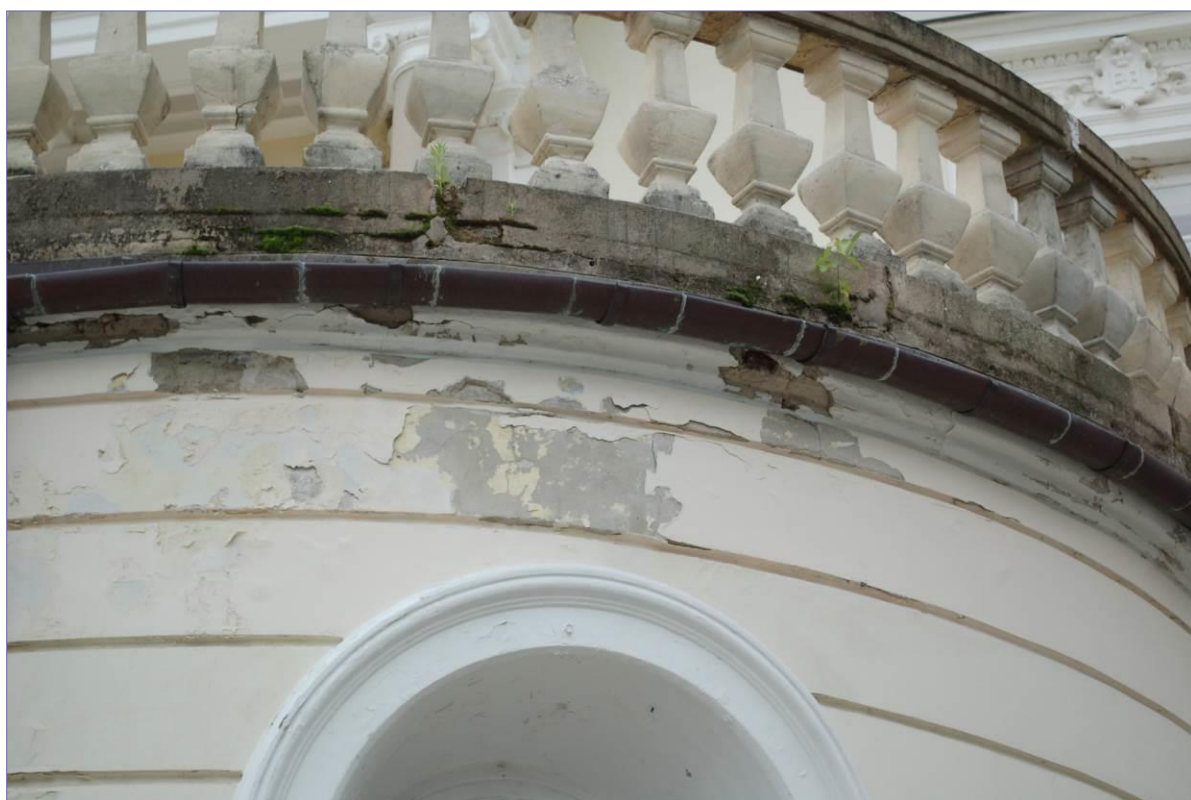
*uszkodzenia tynków elewacji boniowanych spowodowanych zalewaniem tarasu od góry*

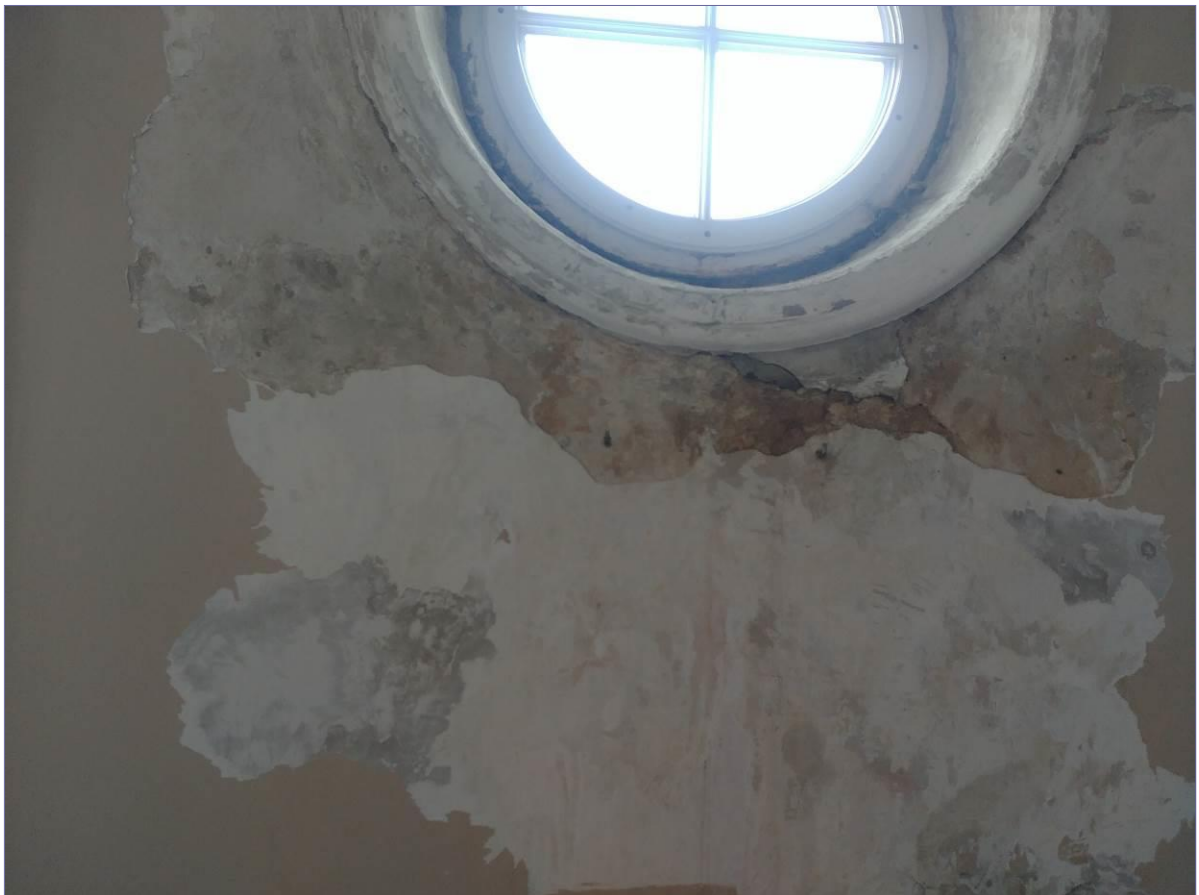
*uszkodzenia tynków elewacji boniowanych spowodowanych zalewaniem tarasu od góry*

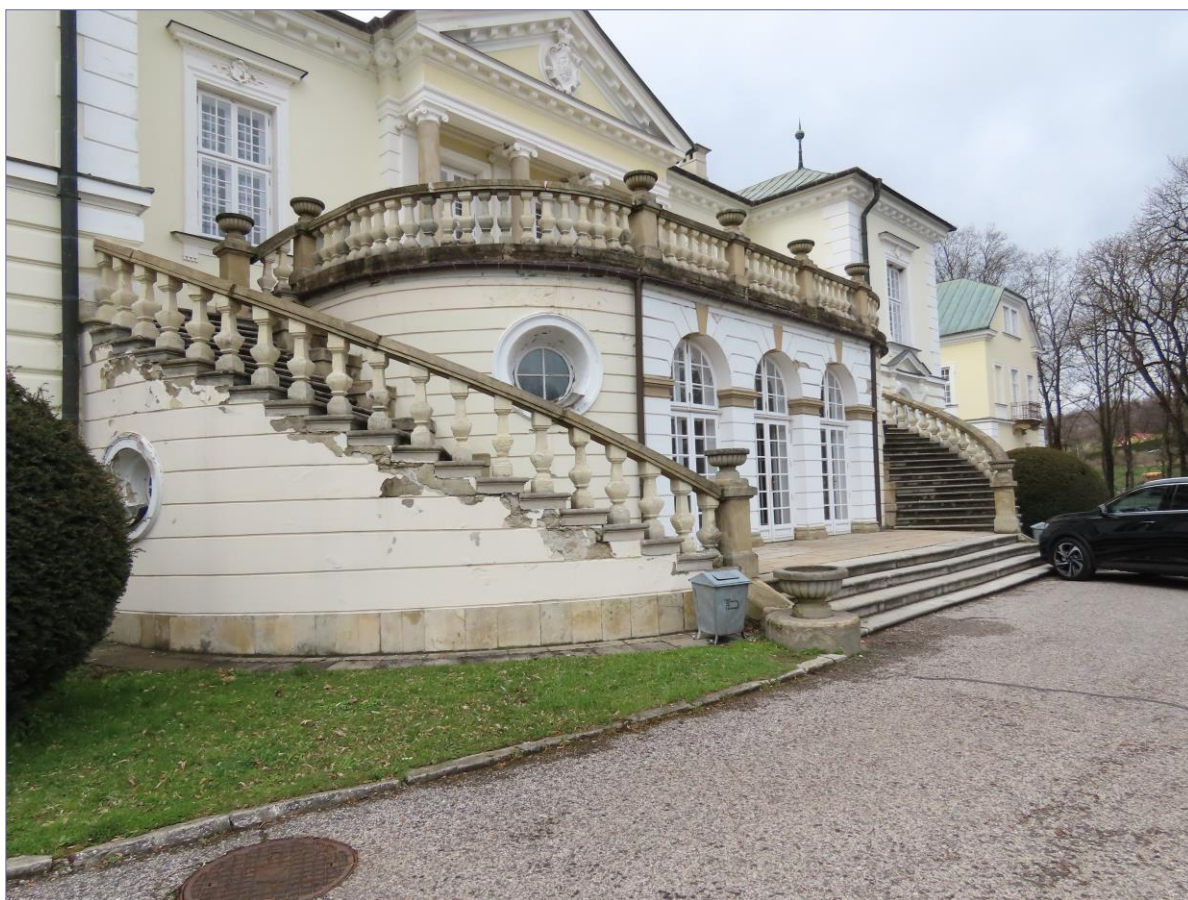
*schody wachlarzowe - odpadanie tynków na elewacjach widoczne zawilgocone z korozją biologiczną*

Partie od północnej i południowej części stopni wachlarzowych, a także fragmenty od wschodu westybulu pokrywają tynki wapienno-cementowe przemaalowane farbami. W miejscach zniszczeń i ubytków wypraw tynkowych i farb widoczne są wielokrotne uzupełnienia zaprawą cementową (różne kolory) Z uwagi na brak izolacji schodów i wszystkich elementów składowych tarasów tynki są rozwarstwione, zdegradowane, zasolone, osypują się odpadają i pękają. Po wykonaniu pełnej izolacji konstrukcji, a także hydroizolacji elementów - dokładnym zabezpieczeniu przed przenikaniem wody deszczowej w przypadku elementów balustrady i stopni należy przeprowadzić pełną konserwację tynków.
