PROGRAM REMONTU KONSERWATORSKIEGO ELEWACJI FRONTOWEJ PROCHOWNI W TERESPOLU

opr. mgr Marek Trocha

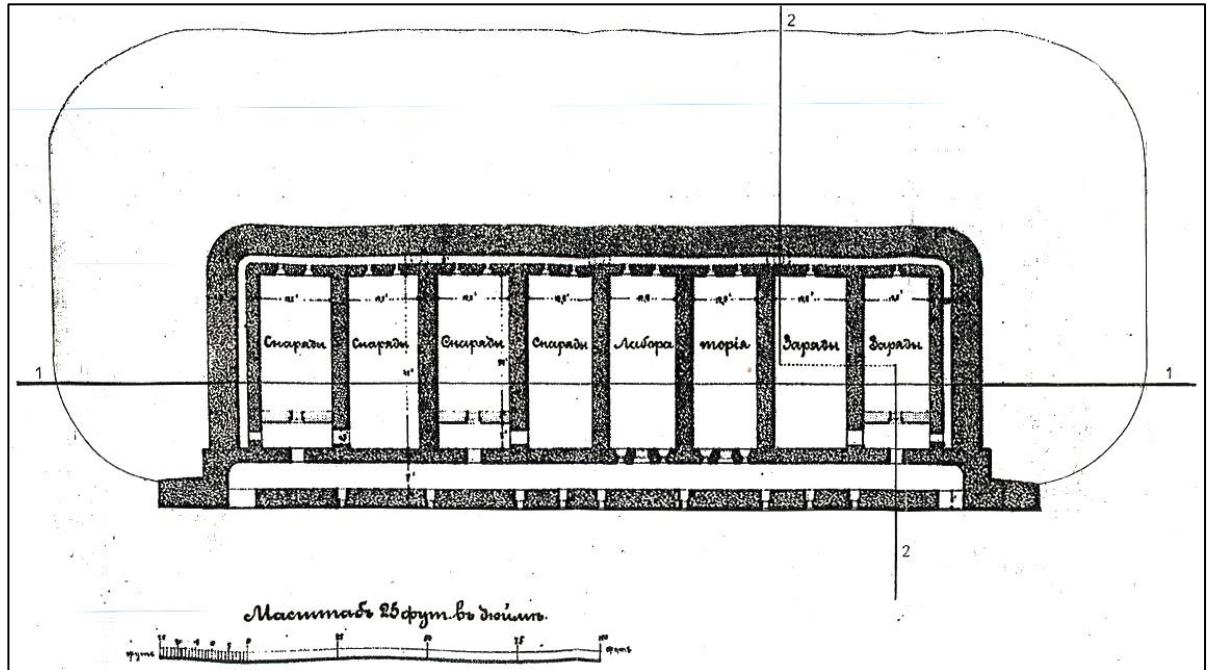
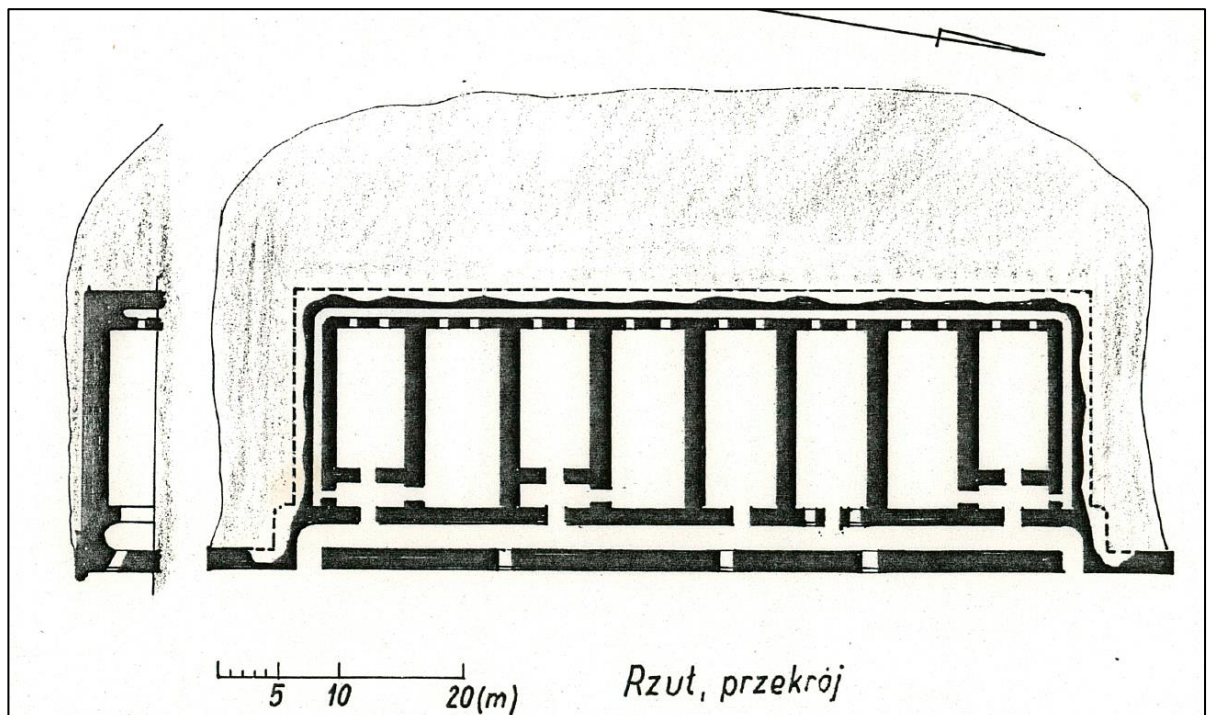
Rysunek 6. Rysunek 7. Dwa plany prochowni; górny pochodzi z oryginalnego projektu z 1911 roku. Widoczna różna ilość projektowanych (9) i wykonanych (4) otworów okiennych elewacji frontowej.

dziewięć otworów okiennych – obecnie widzimy tylko cztery okna osłonięte okiennicami. Zauważyć jednak można ślady pięciu kolejnych otworów. Są to, widoczne jedynie wyłącznie od zewnątrz, pęknięcia o zarysie kwadratowych okien. Analogicznych spękań nie ma jednak po drugiej stronie ściany frontowej, w korytarzu wewnętrznym. Zapewne już w trakcie prac budowlanych nastąpiła, modyfikacja projektu. Z rozpoczętej budowy dziewięciu otworów finalnie wykonano ich tylko cztery. Otwory osłonięte od zewnątrz stalowymi, skrzynkowymi „okiennicami” z systemem ryglującym. Identycznymi „okiennicami” przesłonięte otwory z korytarza do pomieszczeń wewnątrz prochowni. Przy północno-wschodnim narożniku elewacji wtórna, sięgająca do wejścia, drewniana przybudówka elewacją obłożoną sidingiem.

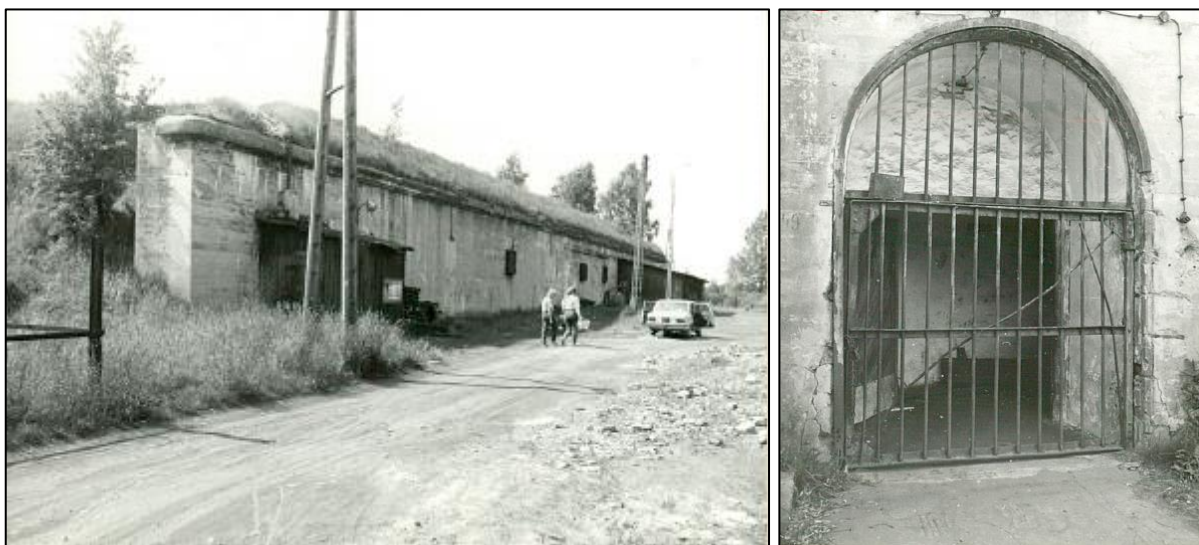
Fot. 1. Fot. 2. Historyczne fotografie frontu prochowni i kraty wejściowej; widoczne jeszcze zachowane stalowe obramienie otworu po stronie lewej.

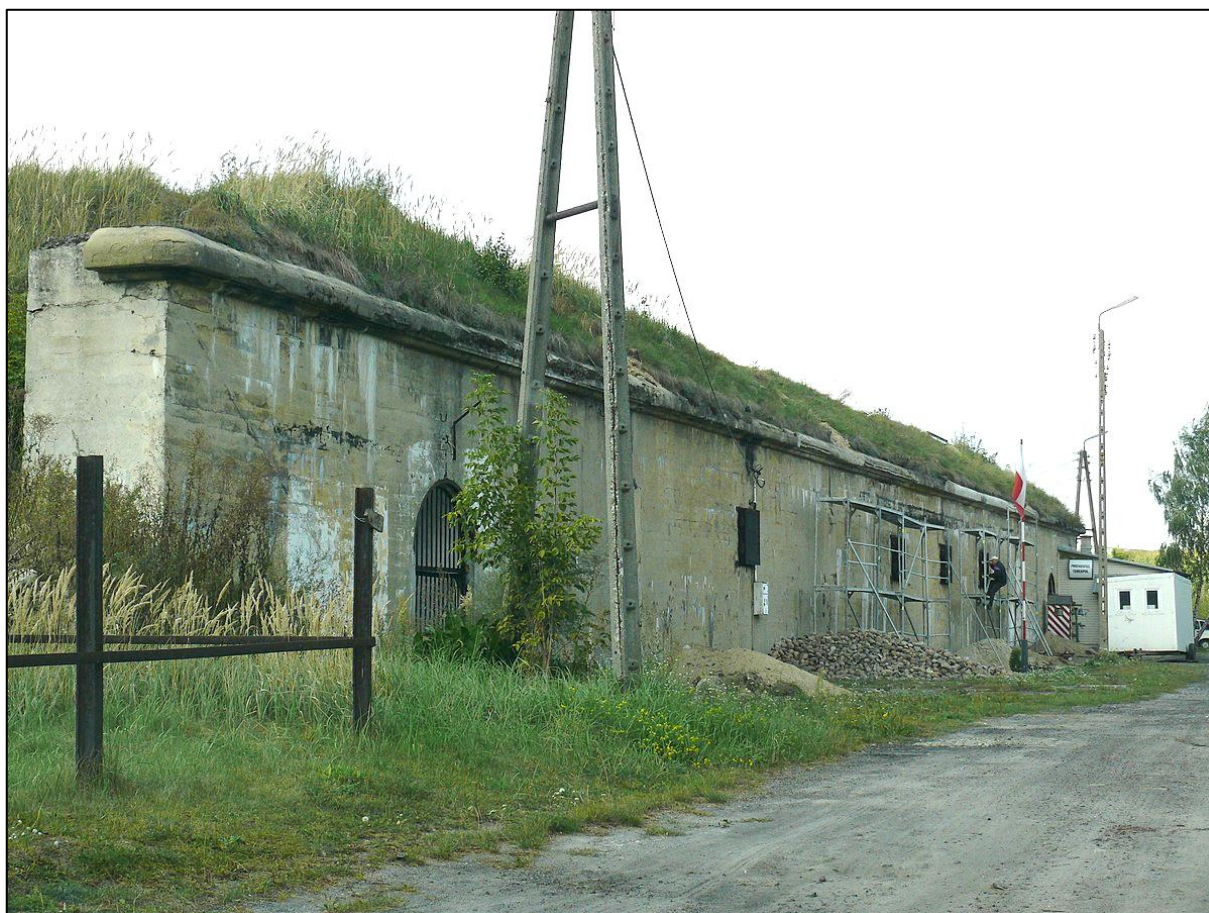
Fot. 3. 1200px-Prochownia_Terespol_2929_-_Terespol_ul._Topolowa_powiat_bialski_woj._lubelskie_ArPiCh_A-204.

Prace remontowe elewacji; data wykonania fotografii – sierpień 2012 roku. Widoczna, mniejsza niż obecnie, ilość mineralnych nacieków.

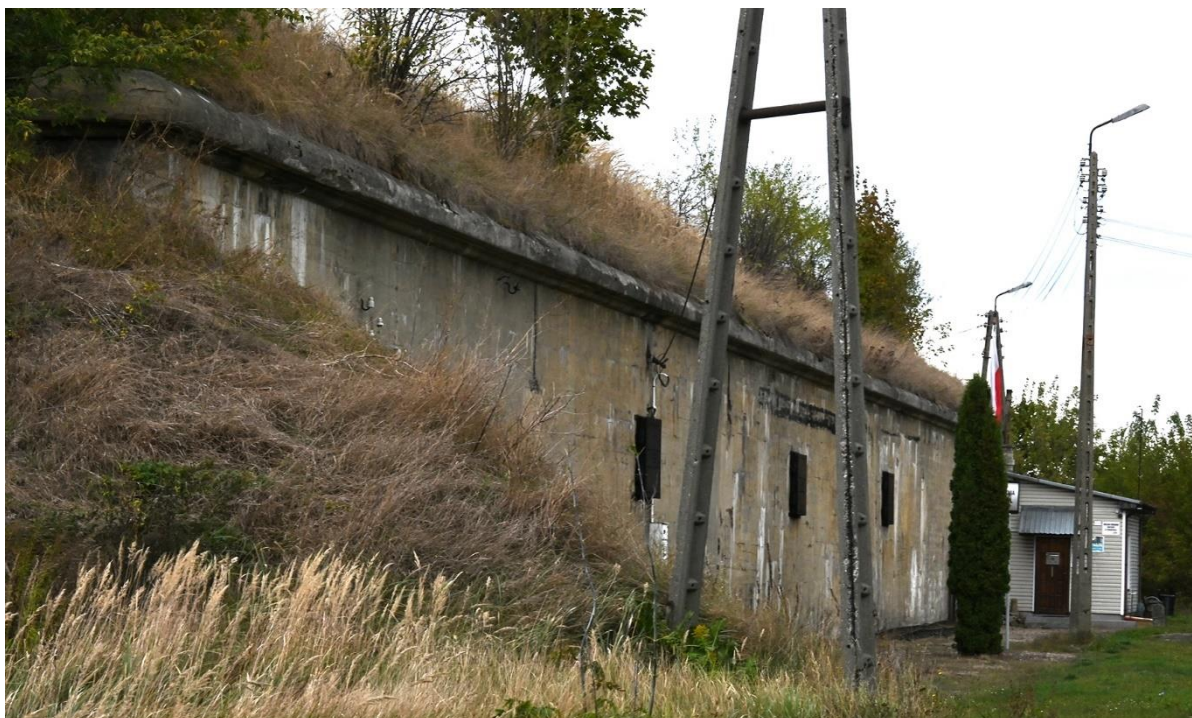
Fot. 6. Widok elewacji prochowni od strony południowo-zachodniej.

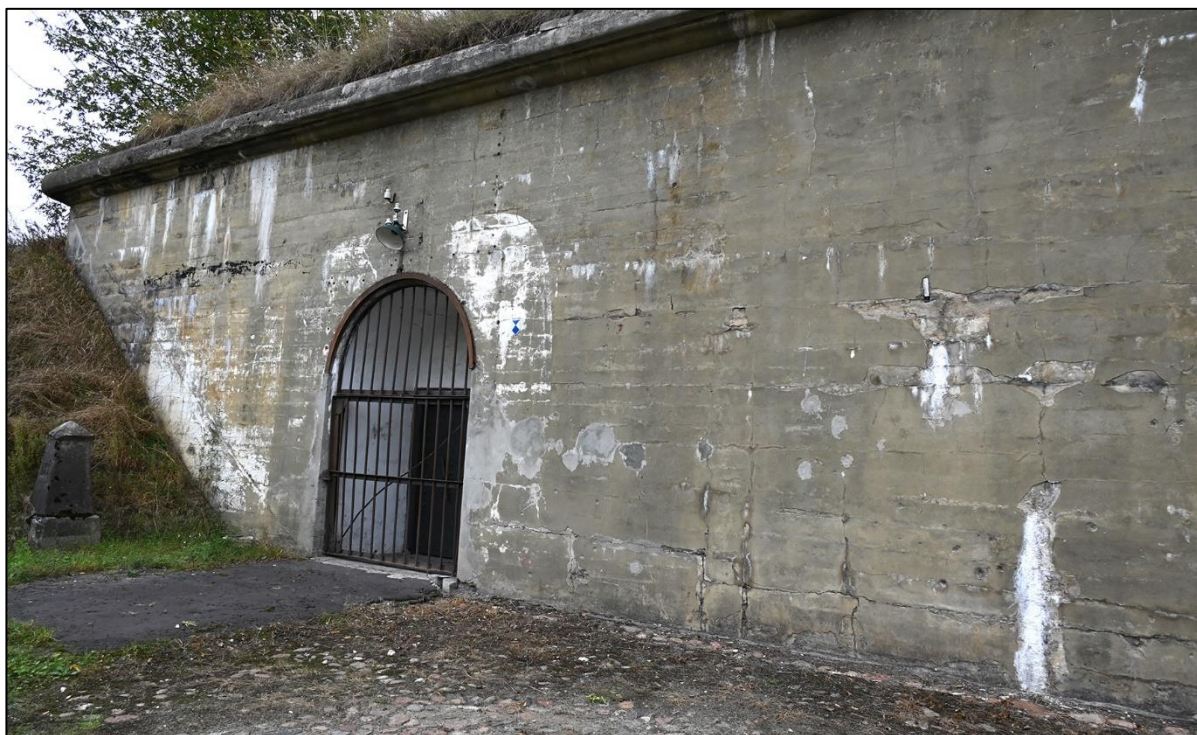
Fot. 24. Fragment elewacji (strona południowo-zachodnia) z otworem wejściowym przesłoniętym kratą.

Kraty z bramami, pełniące funkcję użytkową poddać należy pracom renowacyjnym. Rozwinięta korozja podpowłokowa oraz grube warstwy wtórnych wymalowań uniemożliwiają przeprowadzenie konserwacji zachowawczej – nie jest możliwe ich usunięcie bez uszkodzenia, zniszczenia pozostałości pierwotnej powłoki malarskiej. Nie jest także możliwe skuteczne zabezpieczenie przed dalszą korozją – w krótkim czasie elementy poddane takim działaniom ponownie uległy by korozji. Dlatego też proponuje się renowację elementów metalowych polegającą na ich oczyszczeniu z warstw wtórnych i produktów korozji oraz naniesieniu skutecznego zabezpieczenia antykorozyjnego przy zachowaniu, jak najbardziej zbliżonego do pierwotnego, wyglądu elementów. Zakłada się oczyszczenie metalu mieszanymi metodami – chemicznie, mechanicznie (metoda strumieniowo-ścierna) czy ablacją laserową i nałożenie powłoki antykorozyjnej składającej się z warstwy ocynku (plazmowego lub galwanicznego) i wielowarstwowego systemu powłok malarskich. Nie planuje się odtwarzania brakujących elementów obramień otworów.

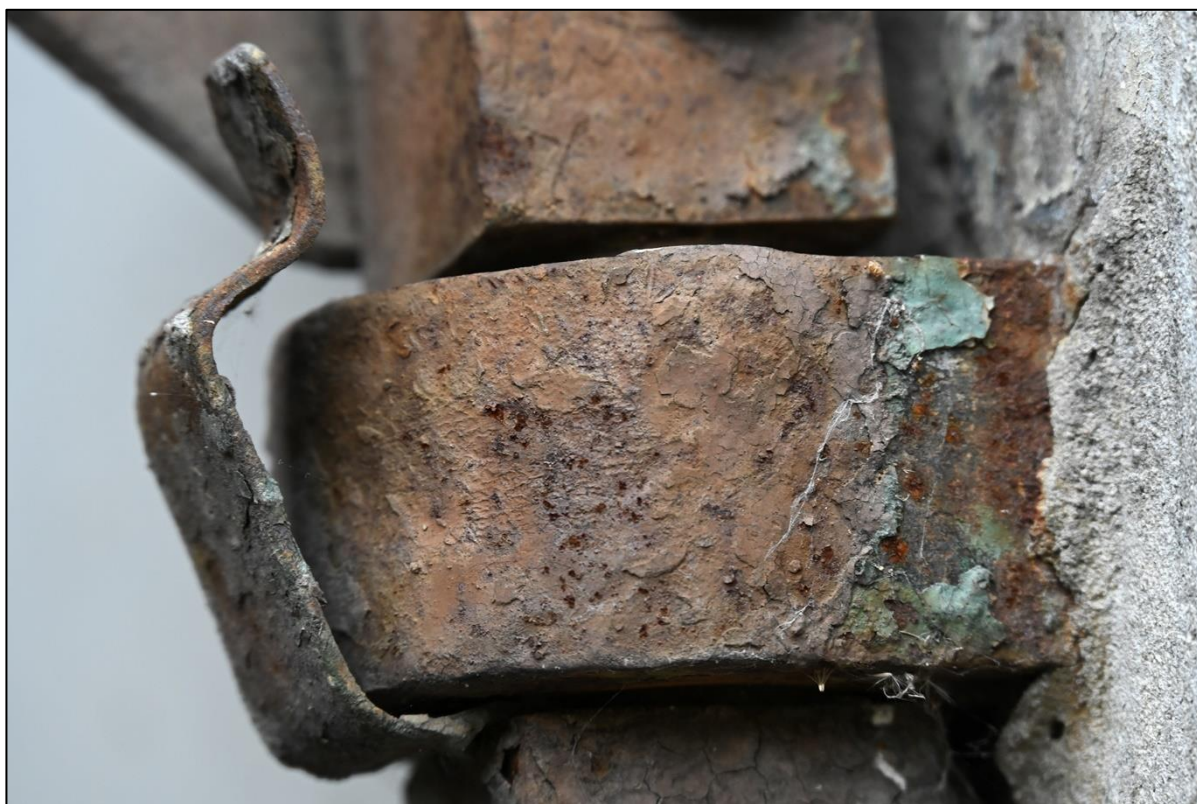
Fot. 32. Zawias górny montowany w murze.

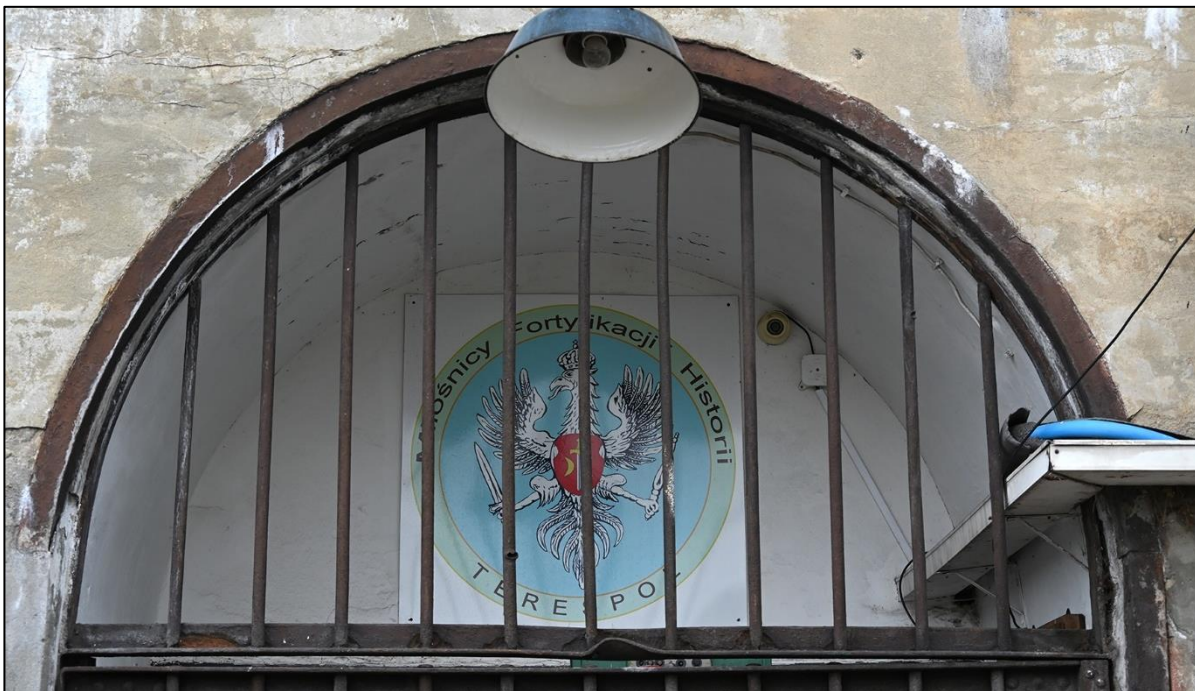
Fot. 36. Górna, nieruchoma część kraty.
