Ekspertyza stanu technicznego ściany szczytowej budynku mieszkalnego przy ul. Drzymały w Gorzowie Wlkp.

Ekspertyza stanu technicznego ściany szczytowej budynku
mieszkalnego przy ul. Drzymały 28 w Gorzowie Wlkp.

Przedmiotem opracowania jest budynek mieszkalny przy ul. Drzymały 28 w Gorzowie Wlkp.

Celem opracowania jest ekspertyza stanu technicznego ściany szczytowej, t.j. określenie jej stanu technicznego oraz ustalenie przyczyn spękań i zarysowań, łącznie z podaniem wytycznych napraw.

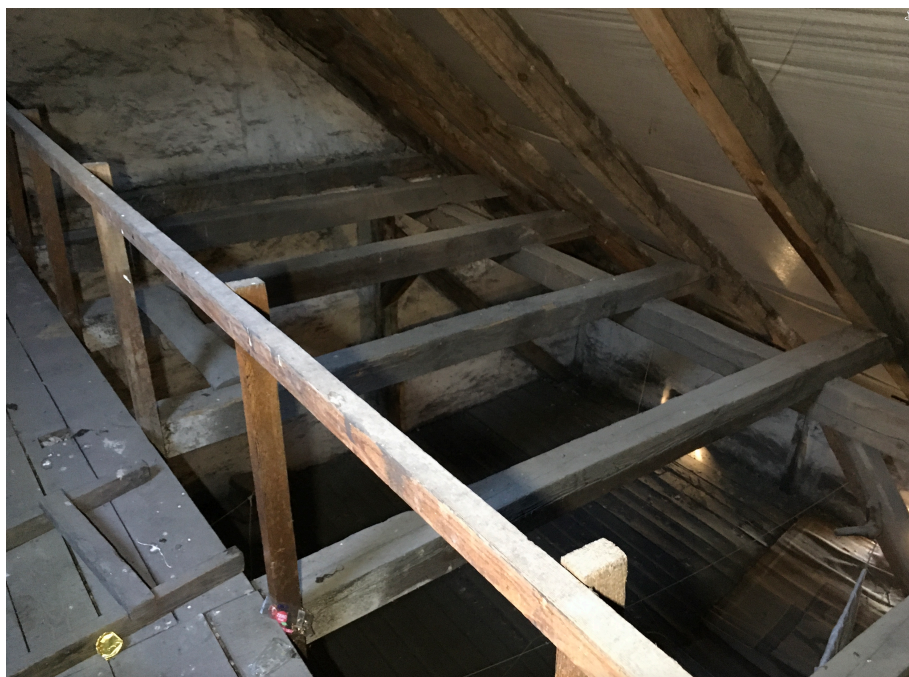
Fot. nr. 7. Fragment konstrukcji dachu

Konstrukcja nośna dachu to drewniana więźba płatwiowo-kleszczowa ze ściankami kolankowymi.

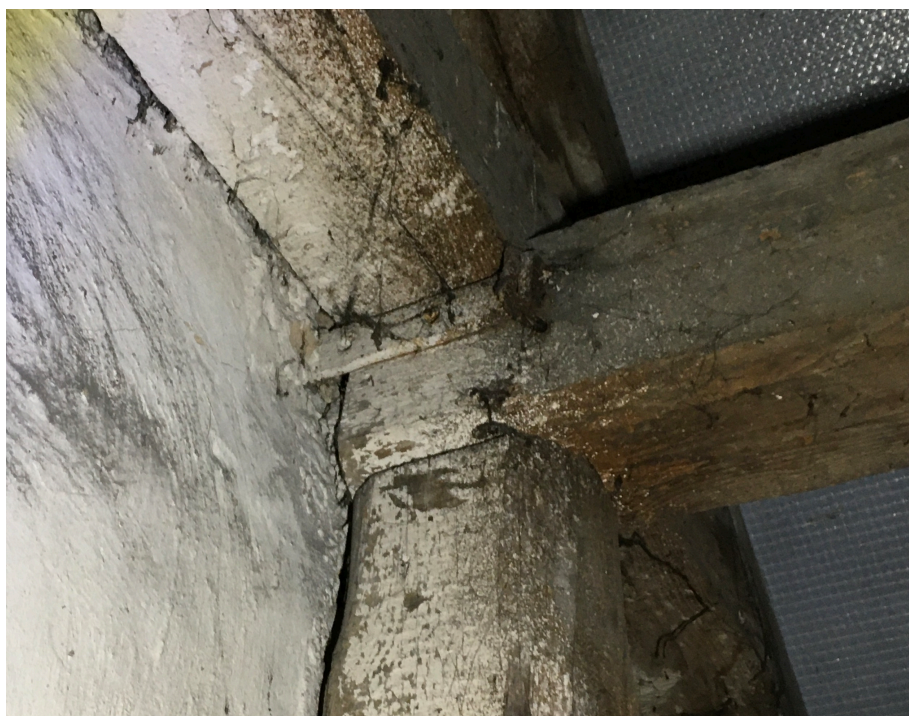
Fot. nr. 8. Kotwienie więźby dachowej w ścianie szczytowej.

Skrajne słupy i krokwie zakotwione zostały w ścianie szczytowej - patrz fot. poniżej:

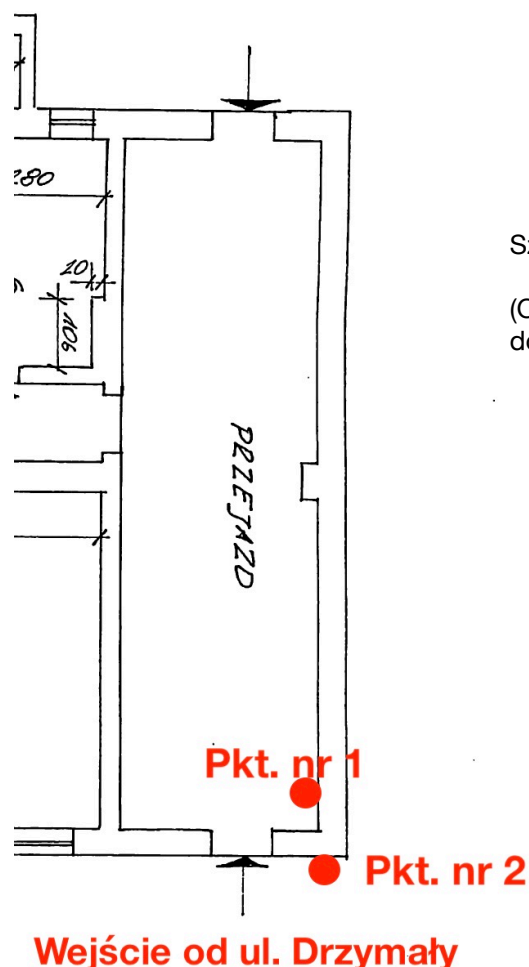
Szkic nr 3 Lokalizacja punktów pomiaru drgań.
(Oznaczono na fragmencie rzutu parteru dokumentacji [4])

- nr 1, znajdujący się na ścianie szczytowej od strony wewnętrznej budynku
- nr 2, znajdujący się na ścianie szczytowej na zewnątrz budynku.

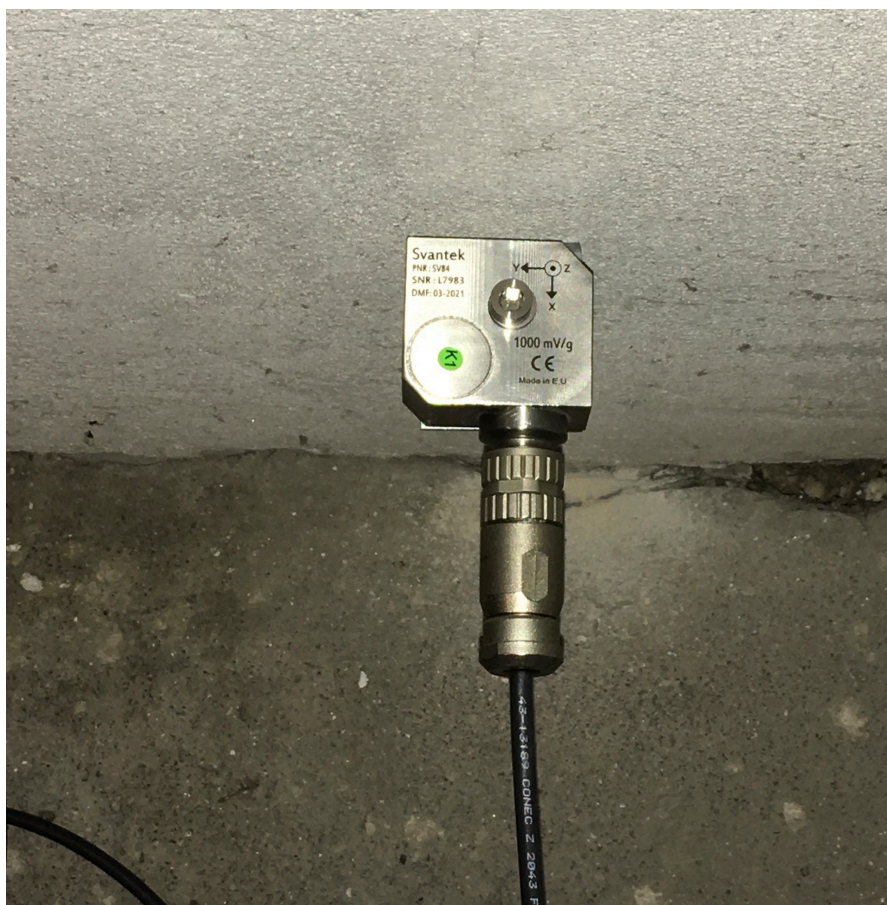
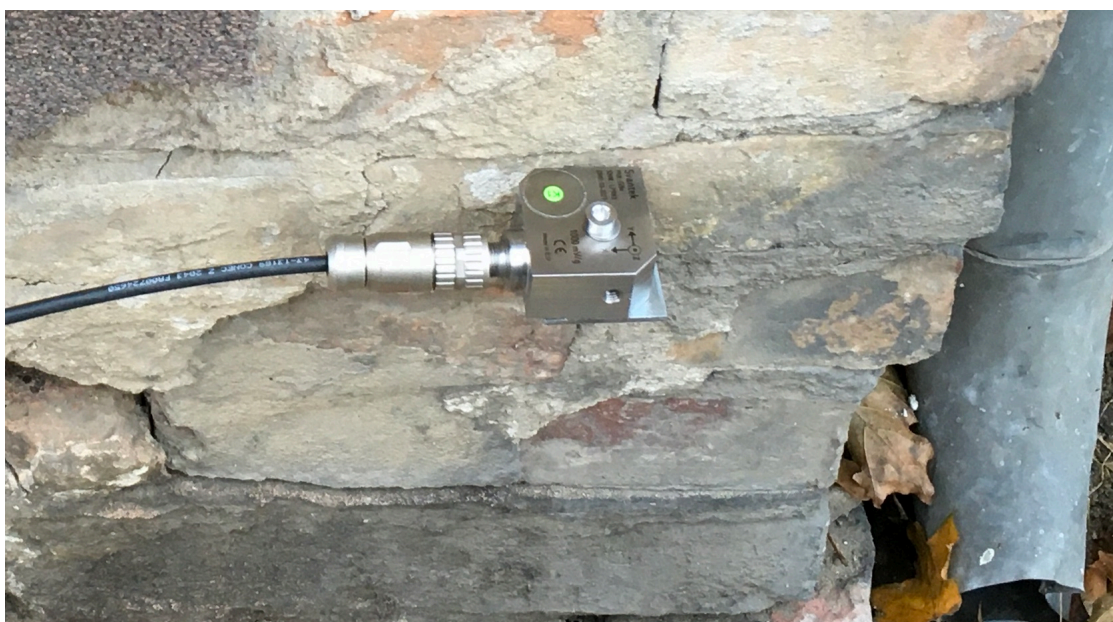
Lokalizacje punktów pomiarowych przedstawiają również poniższe fotografie:

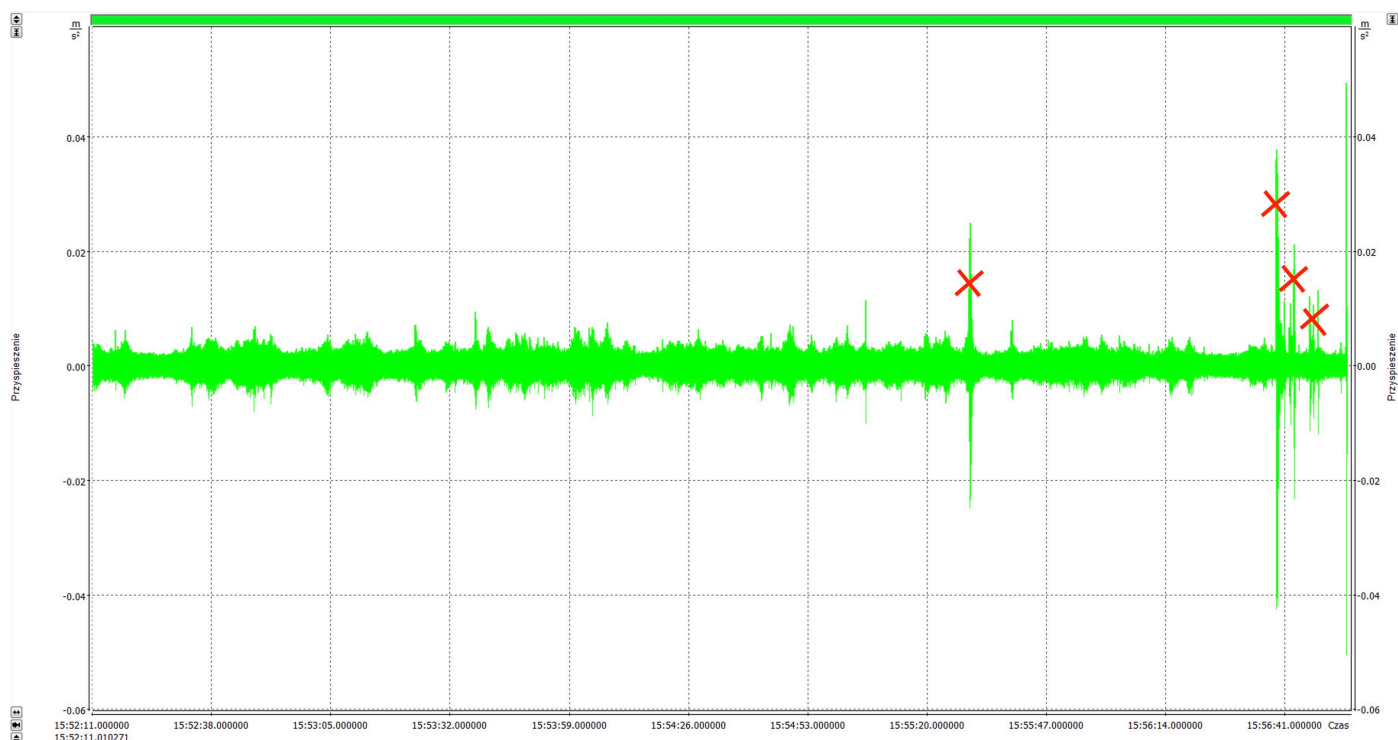
Wykres nr 1. Typowy przebieg czasowy dla składowej „x”

Budynek będący przedmiotem niniejszego opracowania zalicza się do SWD-II.

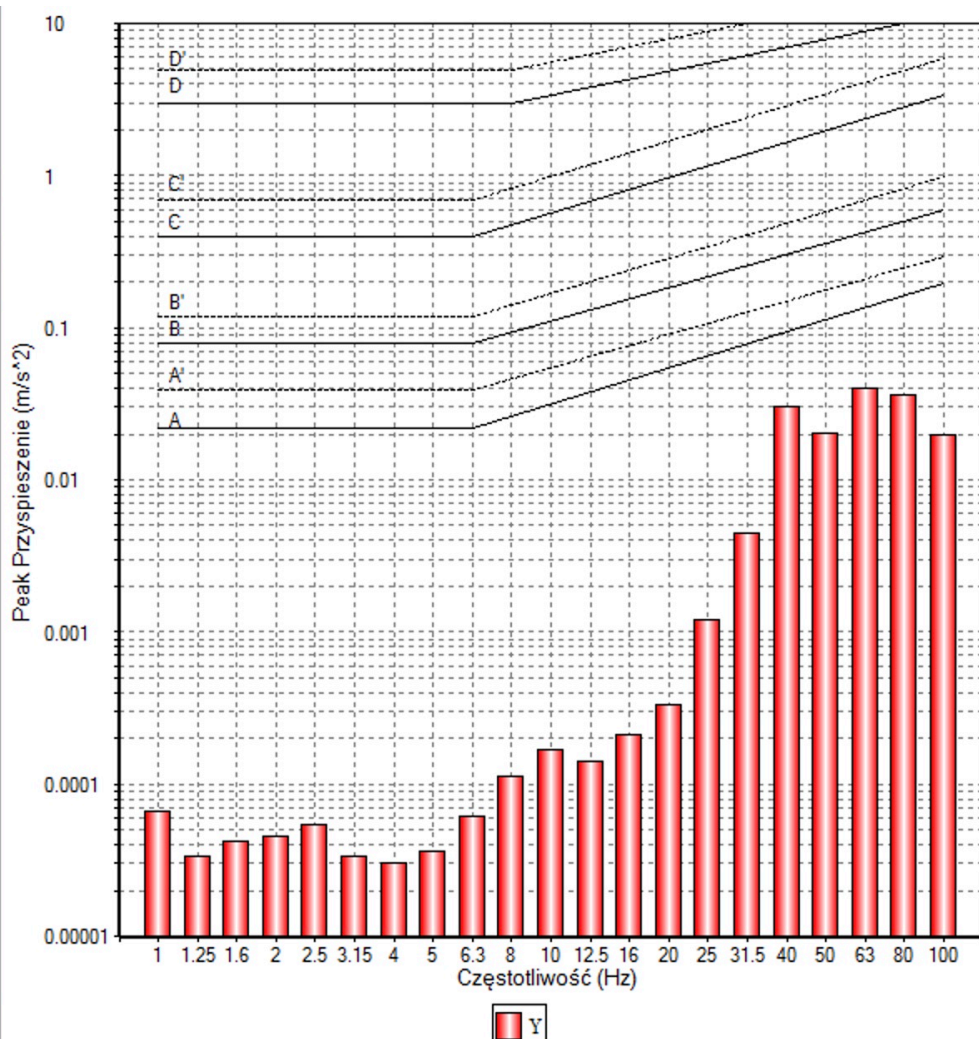
Wykres nr 4. Wykres SWDII dla punktu 2 - składowa „x”

Analizy wpływu zarejestrowanych drgań na budynek wykazały, że przy obecnym bardzo dobrym stanie nawierzchni jezdni ulicy Drzymały, drgania wywołane przejazdami samochodów osobowych i dostawczych nie mogą być obecnie przyczyną uszkodzeń budynku, jednakże z informacji pozyskanych w sieci wynika, że Prezydent Miasta Gorzowa Wlkp. przedstawiając wnioski z przeglądów okresowych dróg, z listopada 2012 r., stan techniczny nawierzchni jezdni ulicy Drzymały określił jako zły i bardzo zły.
