**EKSPERTYZA TECHNICZNA
BUDYNKU ZAGŁĘBIOWSKIEGO CENTRUM ONKOLOGII
ZLOKALIZOWANEGO
PRZY UL. SZPITALNEJ 13 W DĄBROWIE GÓRNICZEJ**

Zagłębiowskie Centrum Onkologii
przy ul. Szpitalnej 13 w Dąbrowie Górniczej

Opracowanie pełnobranżowej inwentaryzacji budowlanej w standardzie BIM
oraz opracowanie audytu strategicznego:
- Ekspertyza Techniczna

Warszawa, styczeń 2020

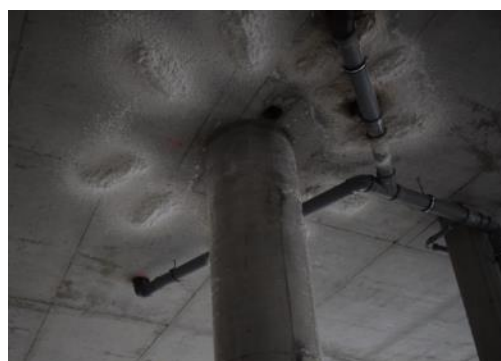
Na stropach nie stwierdzono znaczących usterek i wad, jak i nadmiernych ugięć. W obszarze słupów okrągłych w Segmentcie A1 strop nad parterem został pokryty najprawdopodobniej pianką przeciwgrzybiczą/izolacyjną (Fot. 6). Zaleca się usunięcie fragmentu pianki i weryfikację zastąpionego fragmentu płyty stropowej. Dylatacja przebiegająca w płycie stropowej nad poziomem parteru pomiędzy segmentami A1 i A2 nie ma zachowanej liniowości z przebiegiem dylatacji elementów pionowych, widoczne jest przewieszenie krawędzi stropu poza lico słupa (Fot. 11). Zawilgocenia stropów w obszarze dylatacji (Fot. 9). Lokalne zawilgocenia występują również w obszarach przejść instalacyjnych. Na stropie w obszarze części modułowej (niewykonanej) wykonano pokrycie z papy na lepiku. Stan techniczny stropów ocenia się jako dobry.

Pianka przeciwgrzybicza/izolacyjna w obszarze
słupa okrągłego – strop nad parterem

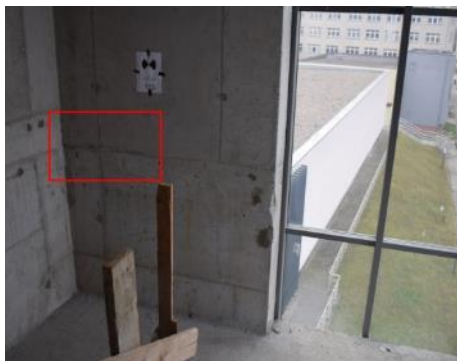
7

Stan techniczny elementów ocenia się na dobry. Na elementach nie zaobserwowano istotnych rys i innych uszkodzeń mechanicznych. Ściany zlokalizowane przy dylatacjach w części podziemnej lokalnie zawilgocone, na powierzchni elementów widoczne są również zacieki i wysolenia (Fot. 1, 2). Znacząco zawilgocona ściana przy dylatacji pomiędzy segmentami A1 i E (Fot. 3, 4). W ścianie w osi AA wycięty otwór drzwiowy z niezabezpieczonymi przed korozją prętami zbrojeniowymi, lokalnie uszkodzone narożniki przy wyciętym otworze (Fot. 5). Na ścianie zewnętrznej w osi 4A (klatka schodowa K2) w miejscu przerwy technologicznej widoczny pręt zbrojeniowy bez prawidłowej otuliny (Fot 7, 8).

Ściana zewnętrzna w osi 4A (klatka schodowa K2) – lokalizacja odstąpiętego zbrojenia

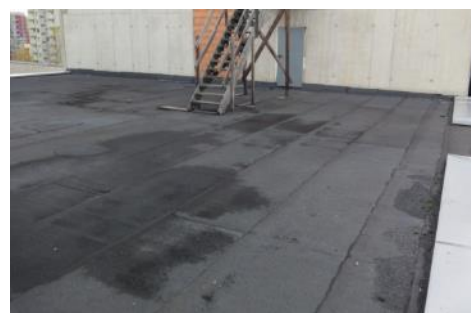
Fragment stropu nad poziomem +1 (obszar niewykonanej części modułowej) izolacja płyty stropowej papką na lepiku

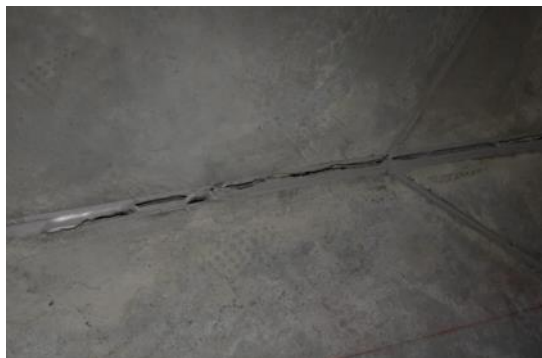
13

Układ nacięć na posadzkach zgodny ze sztuką budowlaną. Zlokalizowane pęknięcia na posadzkach występują w miejscach prowadzenia nacięć, pęknięcia nie zostały natomiast szczelnie wypełnione (Fot. 13). Posadzki oddylatowane obwodowo od konstrukcji nośnej budynku (Fot. 14). Z uwagi na brak oświetlenia w piwnicy nie była możliwa dokładna weryfikacja całościowego stanu posadzek, natomiast na podstawie lokalnych oględzin określa się ich stan techniczny jako dobry wymagający przeprowadzenia lokalnych napraw.

Zarysowanie posadzki w miejscu nacięcia, brak
szczelnego wypełnienia nacięć
na posadzce

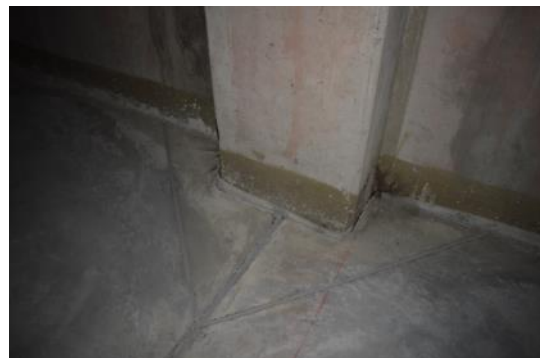
14

Obwodowe oddylatowanie posadzki
od konstrukcji obiektu

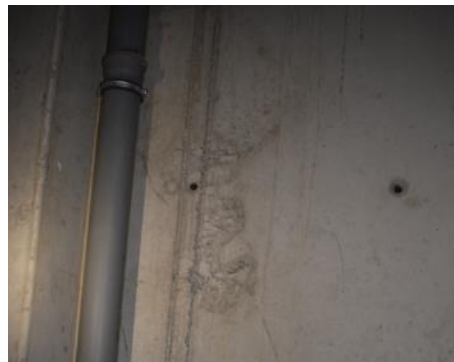
Ściany żelbetowe części podziemnej w osiach 3B–8B w pomieszczeniach w których dokonano oględzin w całości otynkowane, w osiach 8B–10B/HB–IB ściany bez wykończenia. Na ścianie przy dylatacji z segmentem D widoczne zawilgocenia i rdzawe zacieki (Fot. 15, 16). „Raki” na ścianie w osi IB (Fot. 18). Na poziomie parteru ściany wykończone tapetą. Od poziomu +1 na ścianach nie stwierdzono znaczących uszkodzeń czy zarysowań (Fot. 21), a jedynie pojedynczo występujące „raki” na powierzchni. Stan techniczny ścian ocenia się jako dobry.

| 18 | „Raki” na ścianie w osi 1B

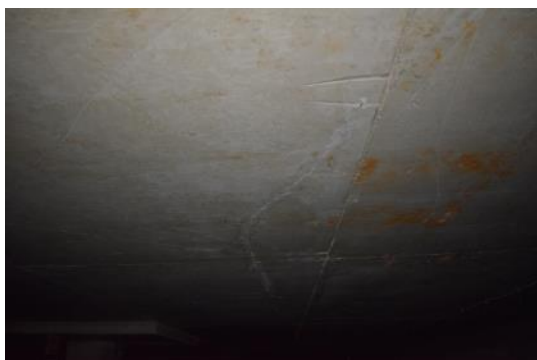
Zarysowania i rdzawe naloty na dolnej powierzchni stropodachu – widok 2

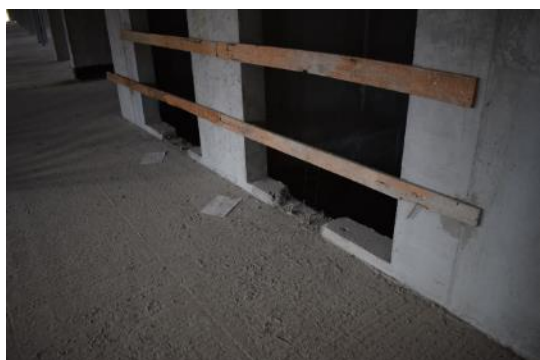
43

Skute fragmenty progów w ścianach trzonów windowych – poziom +1

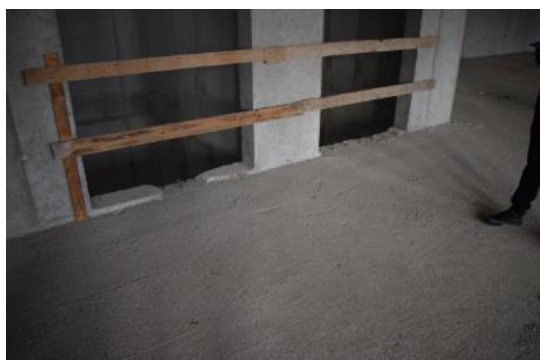
45

Skute fragmenty progów w ścianach trzonów windowych – poziom +3

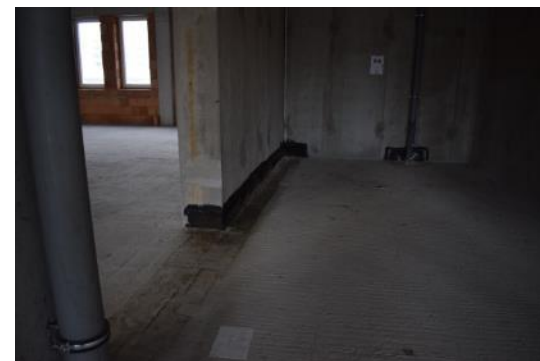
46

Izolacja wierzchnia dylatacji pomiędzy Segmentami B i C za pomocą papy

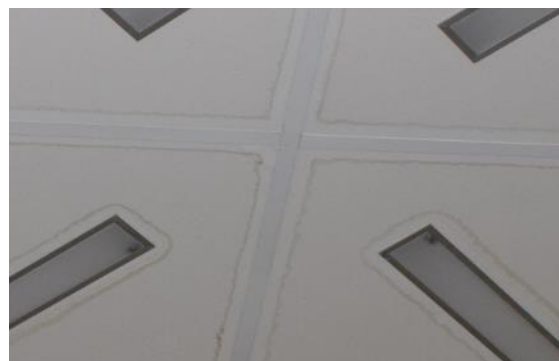
W części użytkowanej na suficie podwieszanym w obszarze dylatacji pomiędzy Segmentami C i F widoczne są zacieki, świadczą one o nieszczelnościach izolacji stropodachu w miejscu prowadzenia dylatacji (Fot. 50, 51, 52). Dylatacje pomiędzy budynkami na kondygnacjach powyżej poziomu parteru zaizolowano powierzchniowo papką (Fot. 46), występują natomiast pęknięcia na jej powierzchni przez co nie jest szczelna (Fot. 47). Z uwagi na występujące nieszczelności stan techniczny dylatacji ocenia się jako dostateczny.

Zacieki na suficie podwieszanym w obszarze dylatacji pomiędzy segmentami

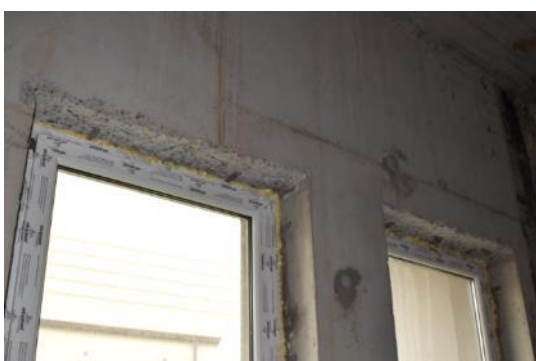
55

Podkute nadproża ściany w osi 10B – poziom -1

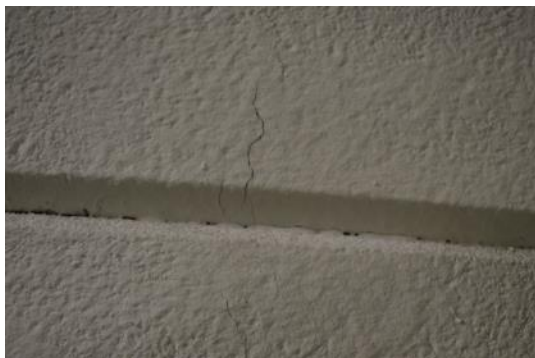
63

Zarysowania wykończenia słupa – poziom -1

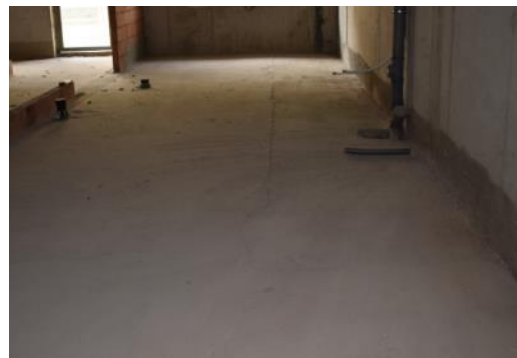
74

Zarysowania płyty na gruncie w piwnicy
w osiach 8B-10B/CB-GB

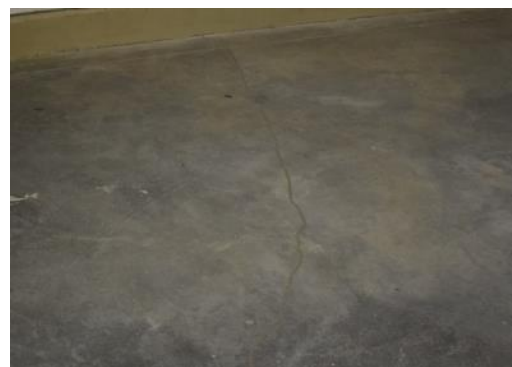
90

Lokalne zarysowania posadzki betonowej w garażu

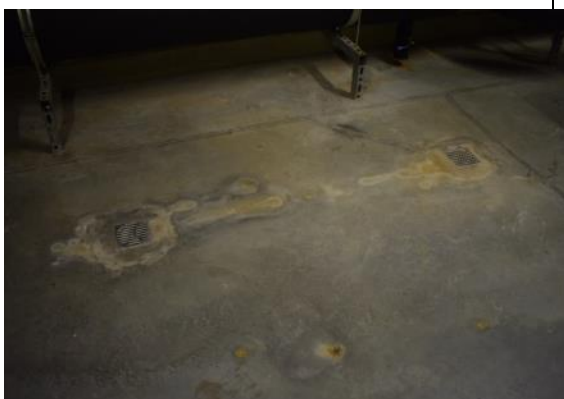
91

Zacieki na posadzce w obszarze odpływów

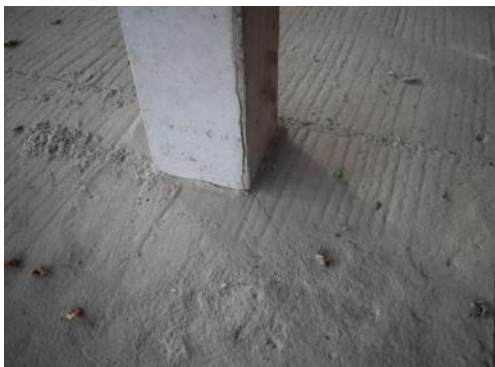
103

Zarysowanie płyty na gruncie – naroże słupa

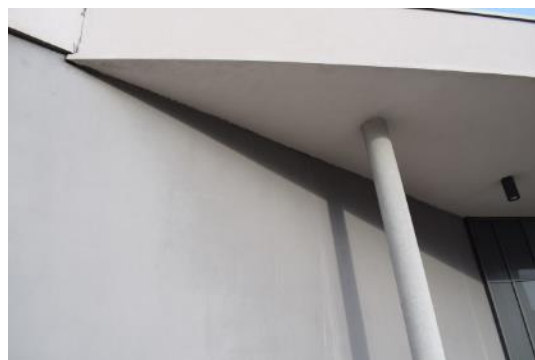
108

Zarysowania i zacieki na elewacji w osiach 6B-7B/LB
