## **OPINIA BUDOWLANA**

dot. określenia stanu technicznego budynków :  
usługowego na dz. nr.531 , obręb 1-Dzierzgoń ,M-Dzierzgoń oraz  
parteru budynku na działce nr. 530/15

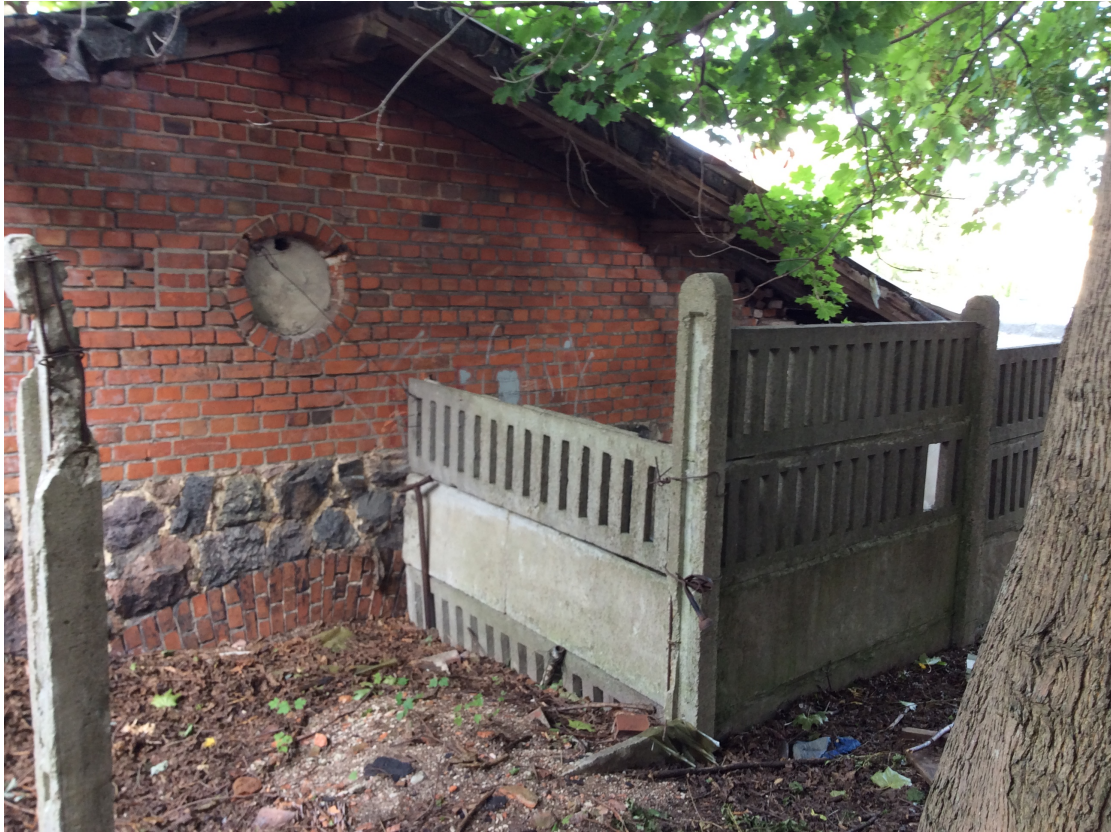
Wysokość budynku do kalenicy około 6,23 m b

Bud. Parterowy

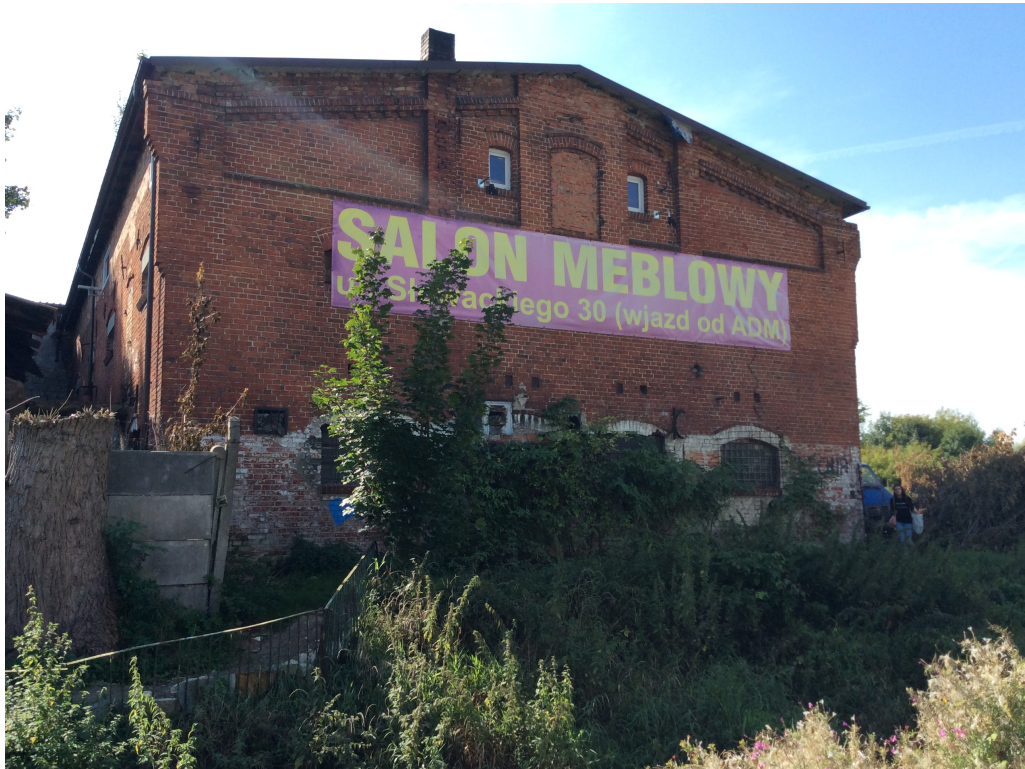
Od strony wschodniej budynek sąsiaduje z „Serownią” w odległości od 3-2 m . Między budynkami na dz. 531 i dz.530/15 istnieje wąskie przejście o dużym nachyleniu . Widać że latami składowano tam gruz . Liczne płyty chodnikowe . Miejscami grunt nasypowy sięga aż do wysokości 270 cm w stosunku do posadzki obiektu . Na wąskim przejściu powierzchniowo odprowadzono wody odpadowe z budynku na dz.530/15 oraz z obiektu bazy transportowej .

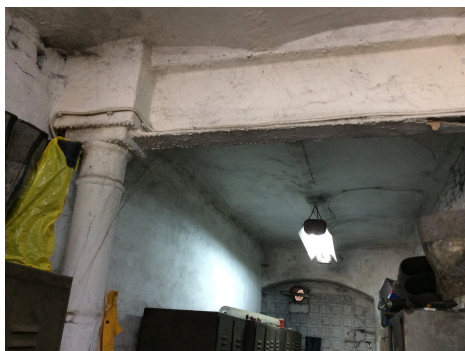
Stan techniczny stropu odpowiada zużyciu eksploatacyjnemu odpowiedniemu do wieku budynku.

**Stan techniczny dobry . Słupy i belki stalowe do oczyszczenia.**
