PROGRAM PRAC KONSERWATORSKO-RESTAURATORSKICH

**ELEWACJI KOŚCIOŁA PARAFIALNEGO PW. PODWYŻSZENIA KRZYŻA ŚWIĘTEGO
W KWIETNIEWIE**

Ochrona Zabytków Marcin Ceglarski

KWIETNIEWO 2023

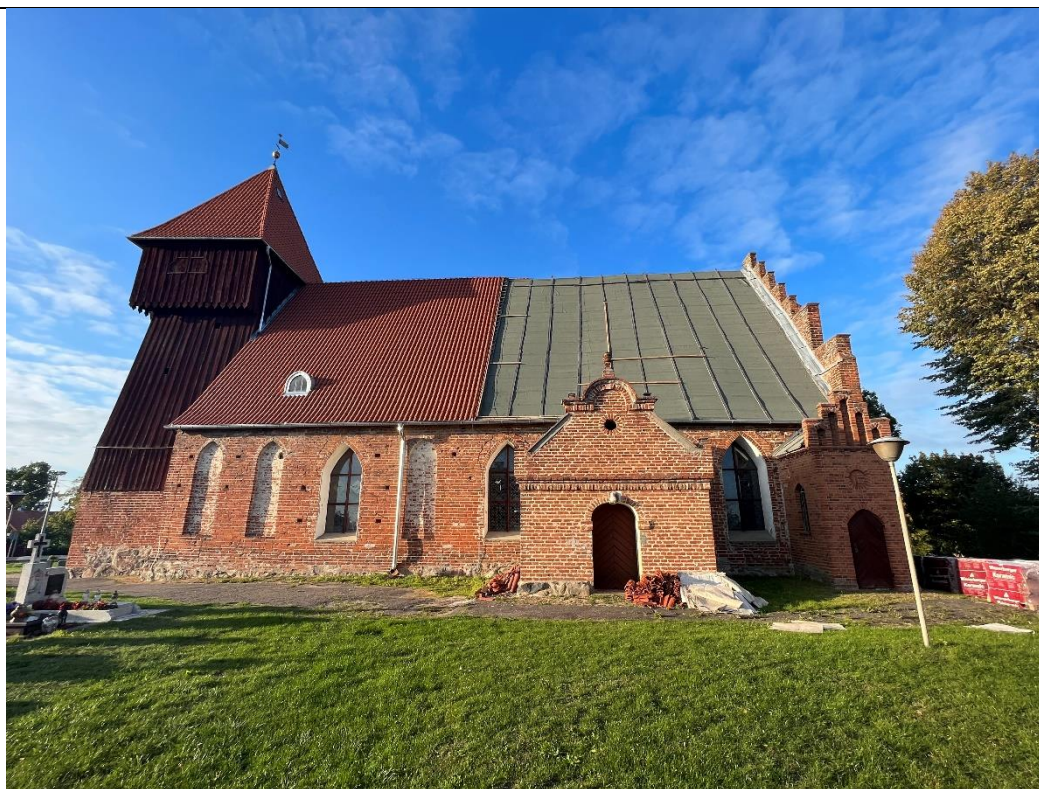
1. Kwietniewo; kościół parafialny pw. Podwyższenia Krzyża Świętego – widok ogólny, od strony południowej.

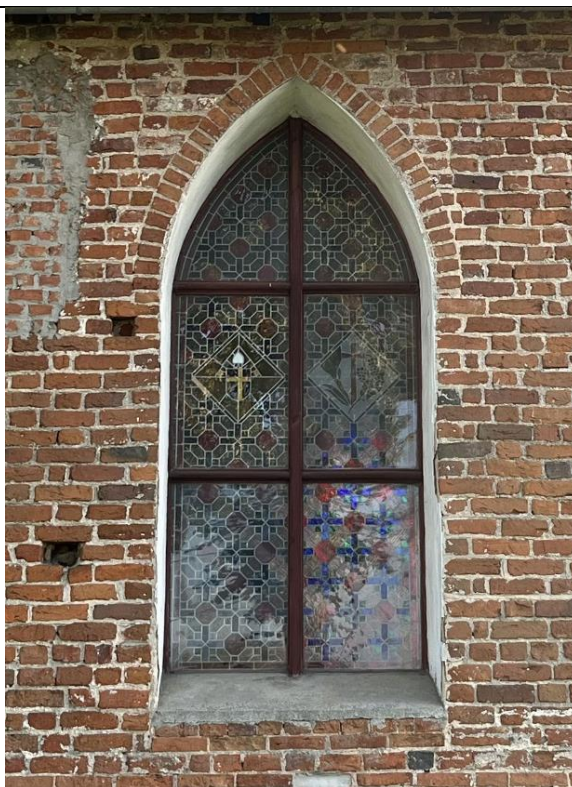
44. Kwietniewo; kościół paraf. pw. Podwyższenia Krzyża Świętego – korpus; elewacja południowa, okno (awers). Konstrukcja pokryta brązowo-bordową bejcą; współczesne podziały skrzydeł i szklenie; od wewnątrz szklenie witrażowe.
