OCENA STANU TECHNICZNEGO i ZAKRES REMONTU

Świetlica Kołata 15

Przedmiot Oceny: **Budynek świetlicy w miejscowości Kołata**

Adres: **62-007, Kołata 15**

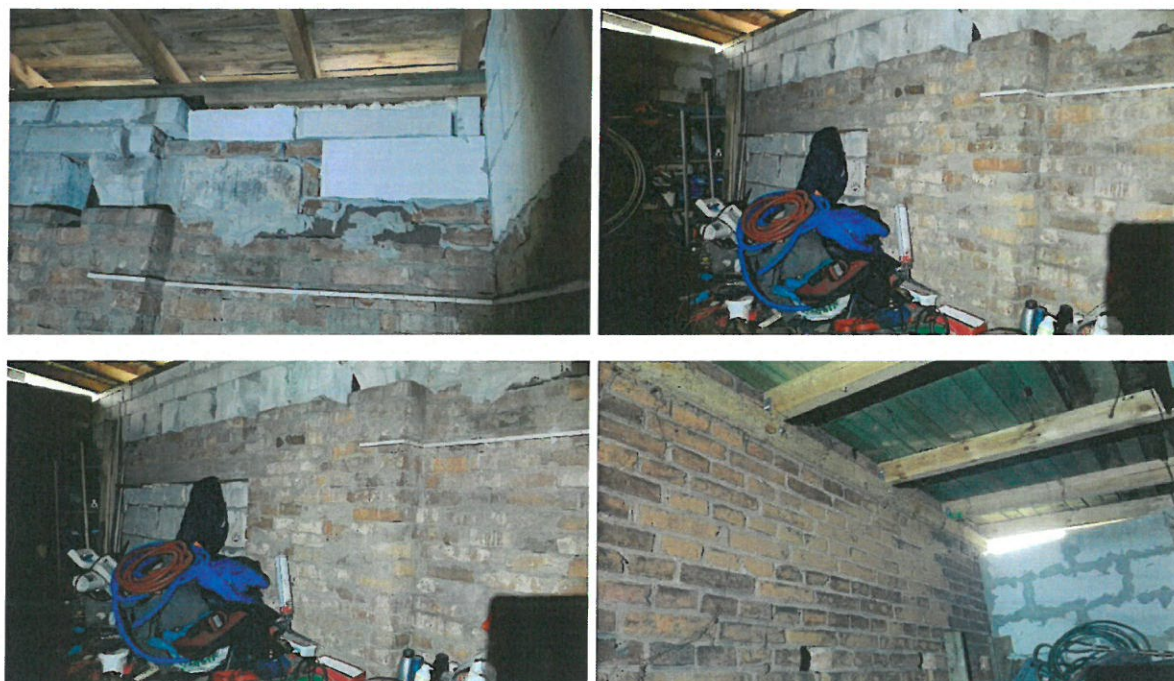
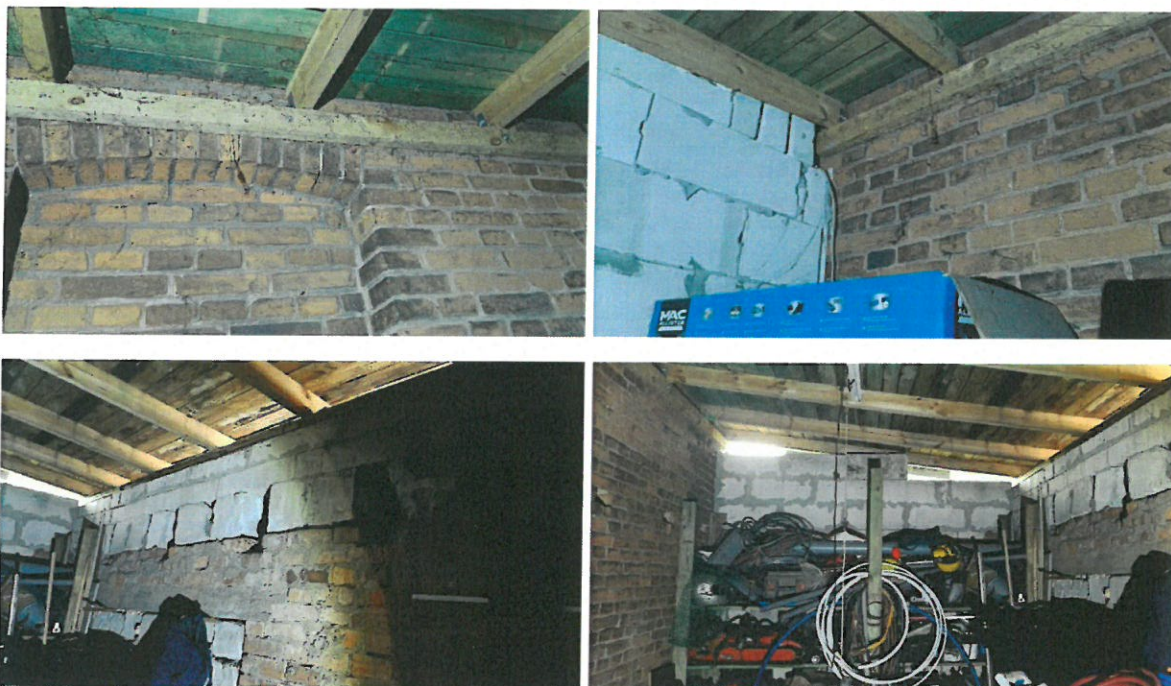
Zarysowanie ściany szczytowej w rejonie gzymsu, może być efektem „ciągnięcia” „przymocowanej” dobudówki.

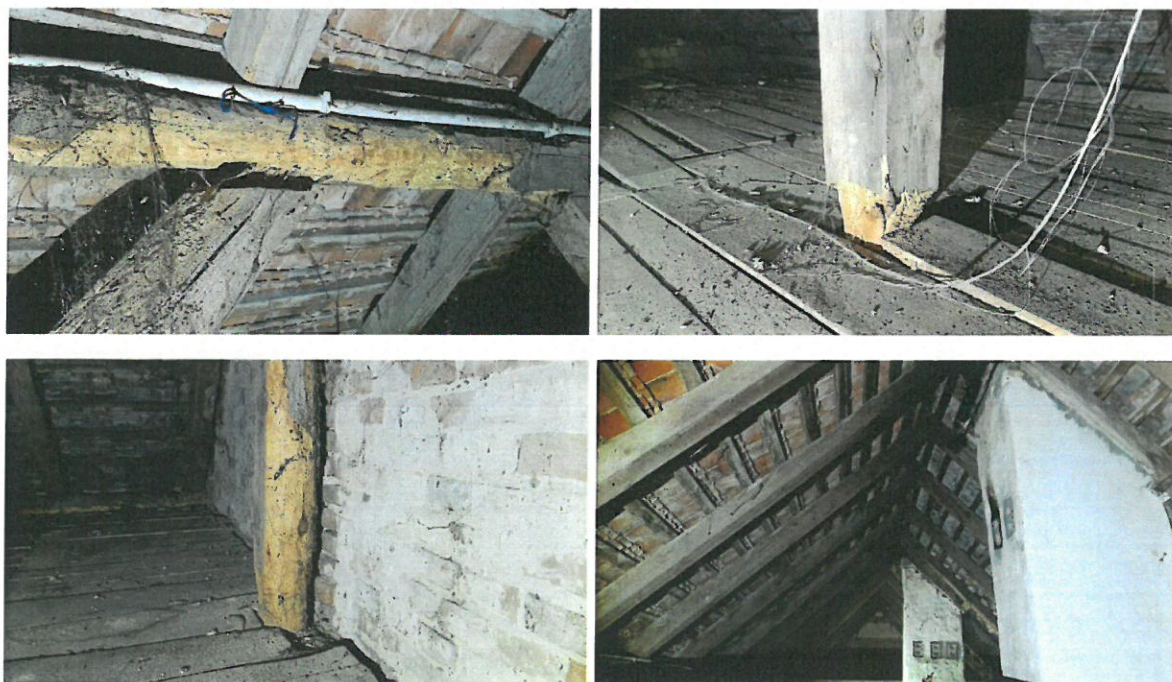
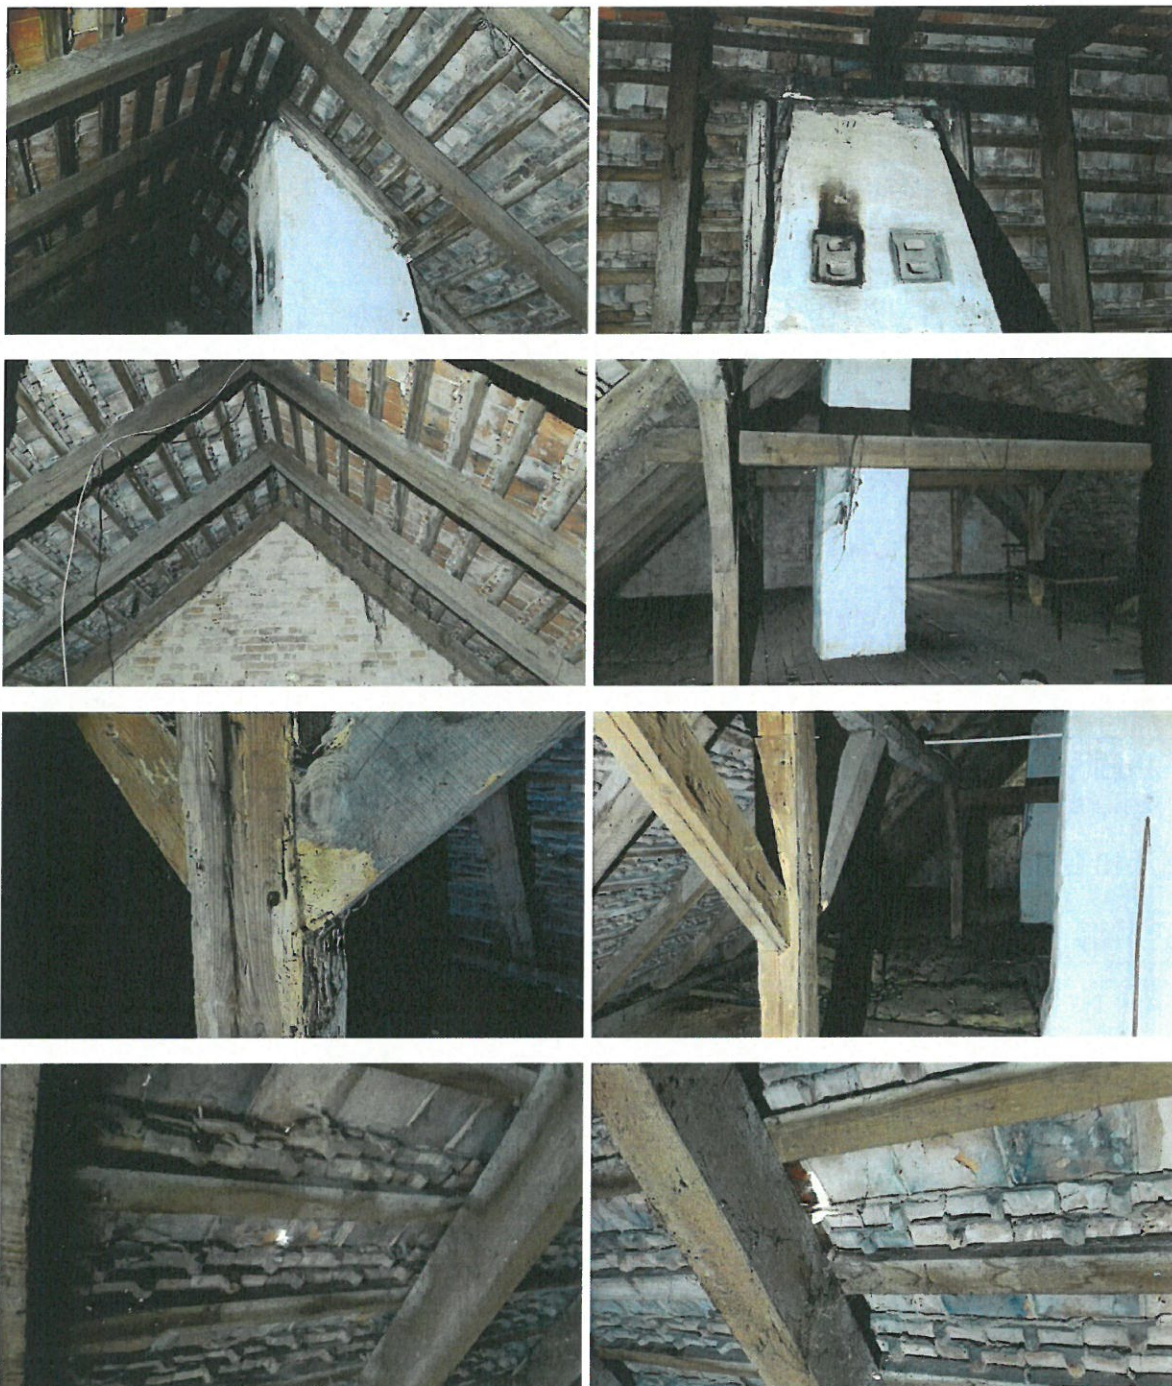
Zmurszałe belki nośne, krokwie, zastrzały oraz słupy

- Rozbiórka drewnianej konstrukcji więźby dachowej wraz z pokryciem dachówką. Krokwie, belki nośne, zastrzały i inne drewniane elementy więźby dachowej w 100% do wymiany. Cała więźba dachowa wykazuje znaczne zużycie techniczne i postępującą korozję mechaniczną oraz biologiczną.
