PROGRAM KONSERWACJI-RESTAURACJI  
STOLARKI OKIENNEJ I DRZWIOWEJ  
GMACHU SĄDU REJONOWEGO W TUCHOLI

Opracował: Piotr Maćko

2024

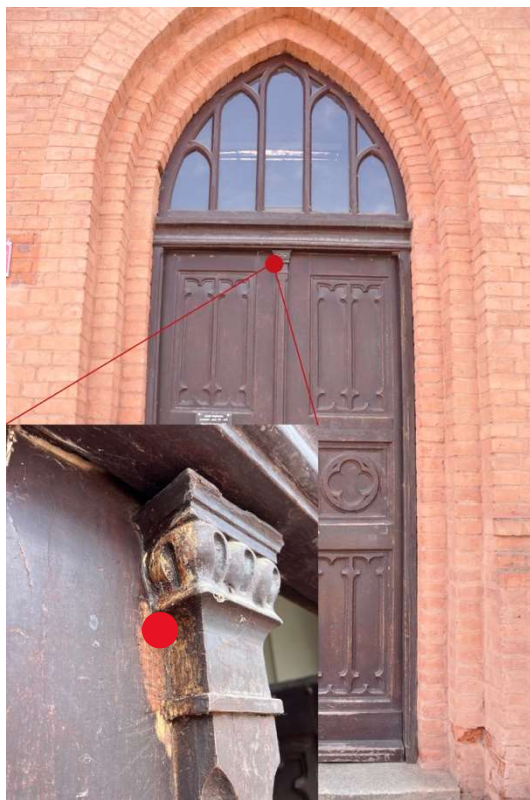
**4. Odkrywka wraz z odsłoniętymi warstwami**

Nr warstwy naszlifu	Nr warstwy stratyg.	Oznaczenie graficzne warstwy technologicznej	Faza chronologiczna	Datowanie	Charakterystyka warstwy i jej opis łącznie z ewentualną identyfikacją techniki i kolorystyką	Kolorystyka NCS
3			IV		Warstwa malarska na bazie spoiwa olejnego	brąz
2			III		Wtórna warstwa malarska na bazie spoiwa olejnego	Ciemna czerwień
1			I	1869	Konstrukcja skrzydła drzwi - drewno	beżowy

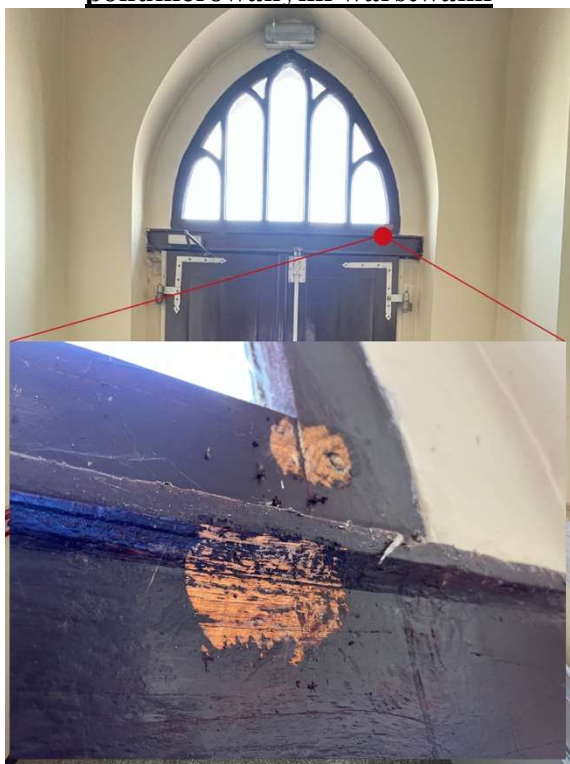
**4. Odkrywka wraz z odsłoniętymi i ponumerowanymi warstwami**

<b>Nr warstwy naszlifu</b>	<b>Nr warstwy stratyg.</b>	<b>Oznaczenie graficzne warstwy technologicznej</b>	<b>Faza chronologiczna</b>	<b>Datowanie</b>	<b>Charakterystyka warstwy i jej opis łącznie z ewentualną identyfikacją techniki i kolorystyką</b>	<b>Kolorystyka NCS</b>
2			IV		Wtórna warstwa malarska	brąz
1			I	1869	Konstrukcja nadproża – drewno	-

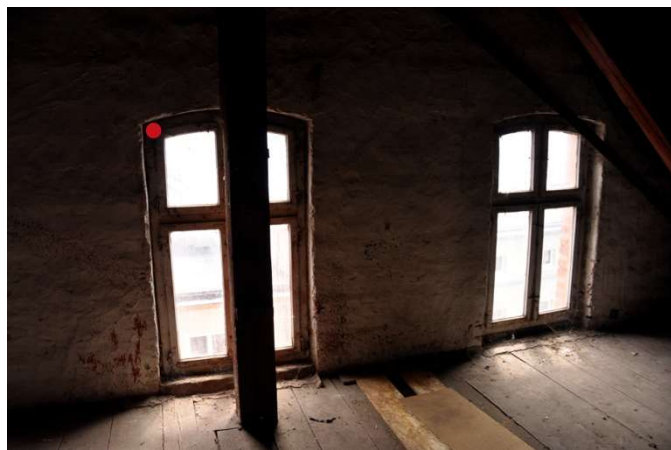
**4. Odkrywka wraz z odsłoniętymi i ponumerowanymi warstwami**

<b>Nr warstwy naszlifu</b>	<b>Nr warstwy stratyg.</b>	<b>Oznaczenie graficzne warstwy technologicznej</b>	<b>Faza chronologiczna</b>	<b>Datowanie</b>	<b>Charakterystyka warstwy i jej opis łącznie z ewentualną identyfikacją techniki i kolorystyką</b>	<b>Kolorystyka NCS</b>
4			IV	Lata 90-te XX wieku	Warstwa malarska na bazie spoiwa olejnego	biel
3			III		Wtórna warstwa malarska na bazie spoiwa olejnego	biel
2			II	Poł. XX wieku	Pierwotna warstwa malarska na bazie spoiwa olejnego	biel NCS S 1005- Y20R RAL 1013
1					Konstrukcja stolarki okiennej – drewno sosnowe

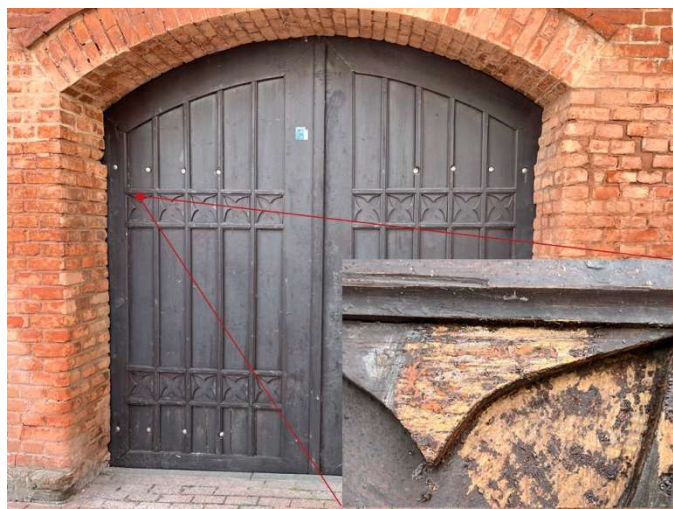
**4. Odkrywka wraz z odsłoniętymi warstwami**

Nr warstwy naszlifu	Nr warstwy stratyg.	Oznaczenie graficzne warstwy technologicznej	Faza chronologiczna	Datowanie	Charakterystyka warstwy i jej opis łącznie z ewentualną identyfikacją techniki i kolorystyką	Kolorystyka NCS
3			IV		Warstwa malarska na bazie spoiwa olejnego	brąz
2			III		Warstwa malarska na bazie spoiwa olejnego	czerwień
1			II	I poł. XX w.	Konstrukcja skrzydła bramy – drewno	-
