ARTNOVA KONSERWACJA ZABYTKÓW S.C.

BADANIA KONSERWATORSKIE ELEWACJI KAMIENICY PRZY UL. HENRYKA SIENKIEWICZA 21 W ŁODZI

Łódź, lipiec 2023r.

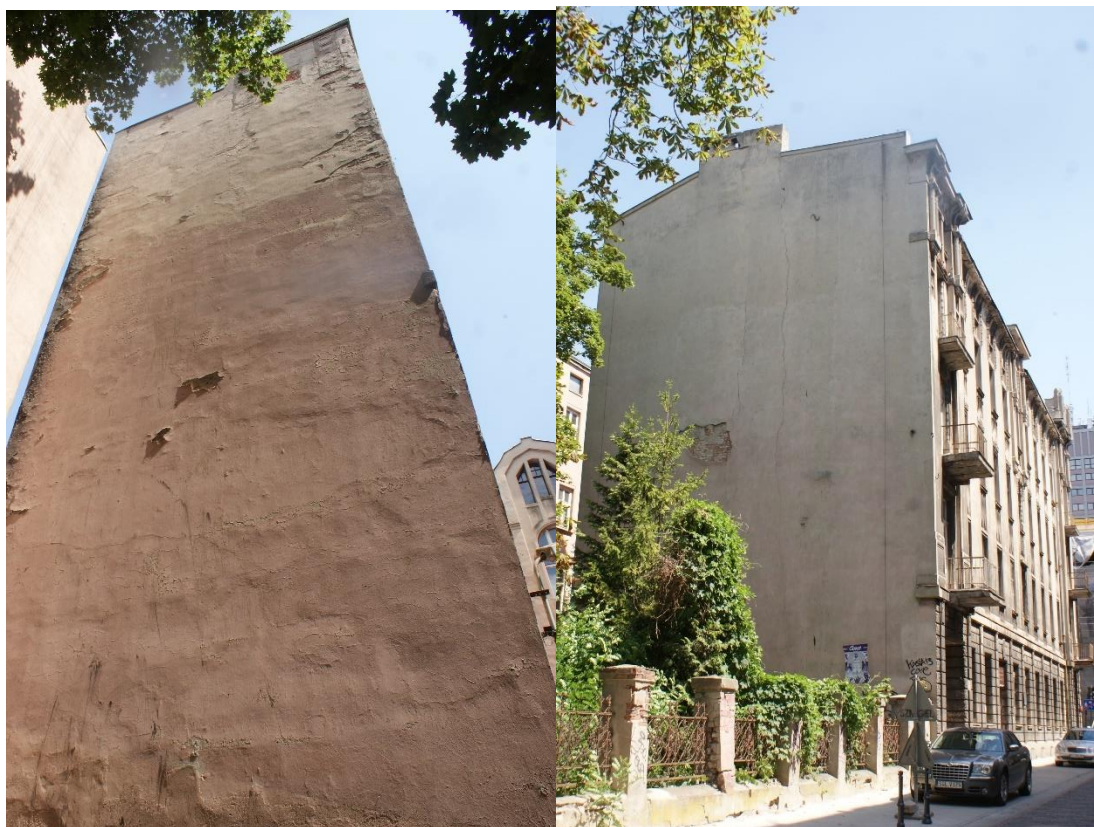
Elewacje zachodnie, widok od strony zachodniej

Elewacje zachodnie (skrzydło południowe i północne). Elewacje tynkowane na gładko bez żadnego detalu oraz bez otworów okiennych i drzwiowych. Obecnie tynki mocno zniszczone, kolor wtórny kremowy

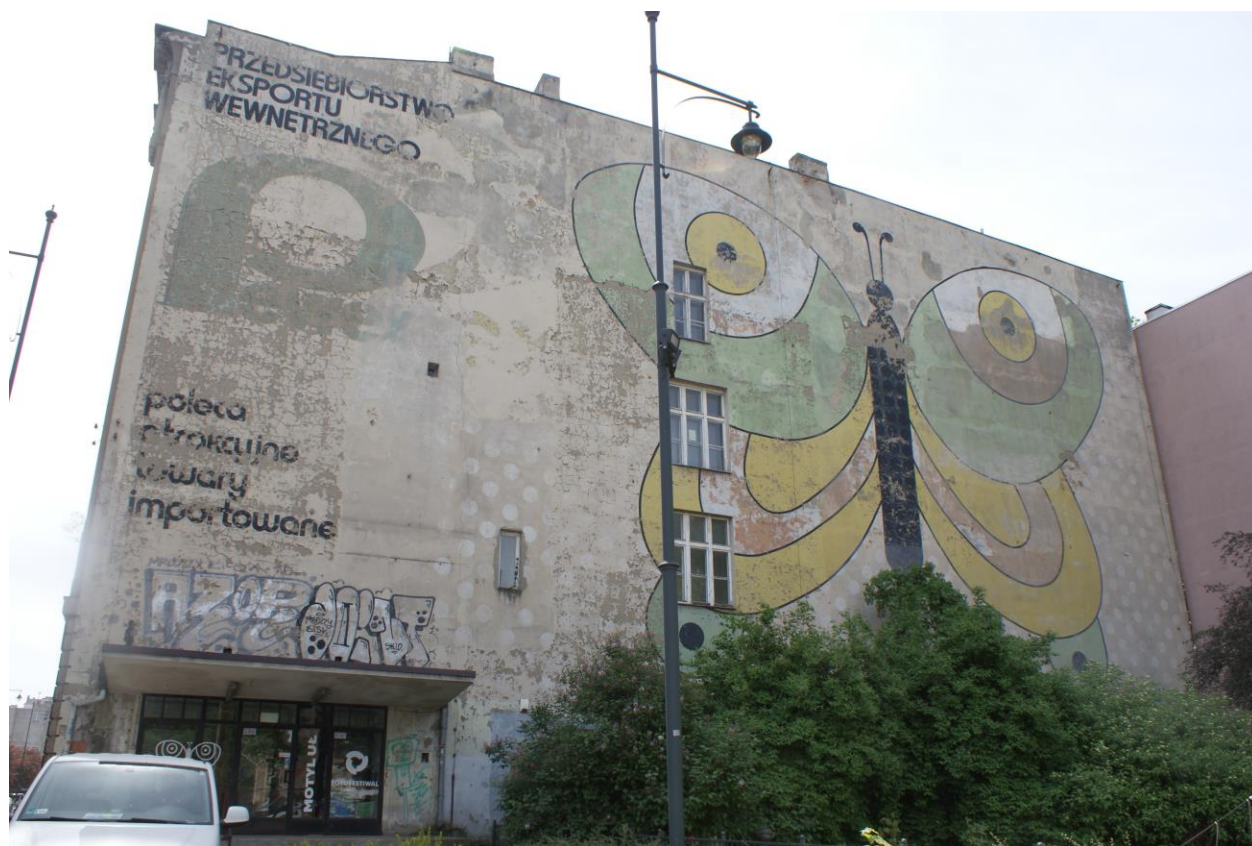
Elewacja północna

Mural obecnie jest mocno zniszczony, szczególnie w partiach tła jednak wciąż pozostaje czytelny i rozpoznawalny.

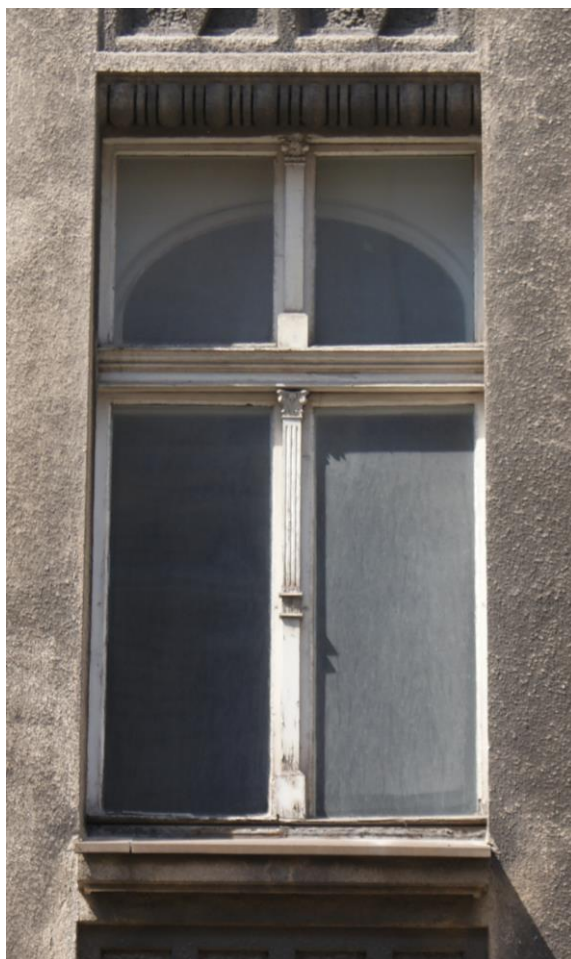
Przykładowe oryginalne okno

W budynku w większości zachowała się stolarka okienna z czasu remontu w 1910 roku. W elewacjach zewnętrznych były to okna jednego typu – wyjątek stanowi okno w pierwszej osi od południa w elewacji wschodniej, które jest większe. Okno oryginalne to okno drewniane, skrzynkowe, dwuskrzydłowe. Zewnętrzne skrzydła podzielone ślemieniem na cztery kwatery. Ślemię stanowi dość rozwiniętą profilowo listwę stałą. Górne kwatery są w kształtach zbliżonych do kwadratu, dolne w kształcie stojącego prostokąta. Listwa domykowa jest ruchoma przypisana do jednego ze skrzydeł. W górnej części listwa domykowa stanowi prosty profil osadzony na kostkowym cokoliku i zwieńczony małym kapitelkiem (kapitelek z blachy cynowej). Dolna listwa przemykowa podzielona na dwie części, górna z kanelowaniem, dolna prosta oddzielone podwójną opaską z półwałka. Listwa także osadzona na kostkowym cokoliku i zwieńczona cynowym kapitelkiem o jońskich wolutach. Obecnie cała stolarka ma kolor biały, który z pewnością nie jest kolorem historycznym.

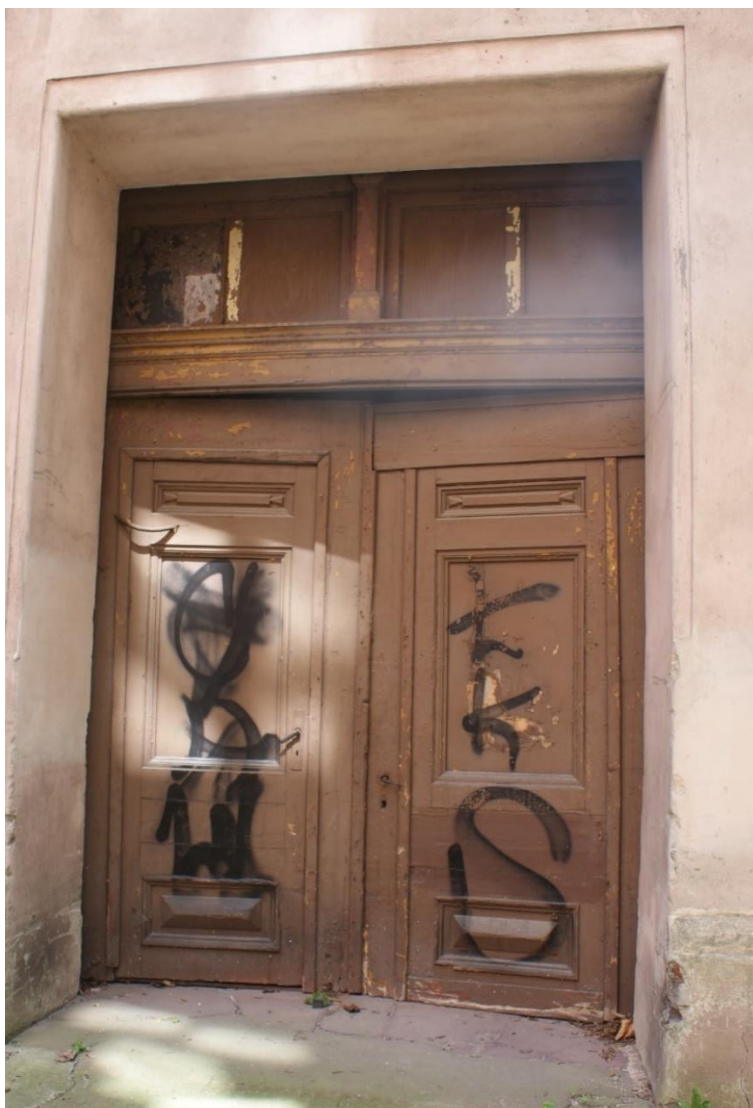
Drzwi prześwitu bramonewego od strony podwórza

Drzwi prześwitu od strony podwórza mają inną formę niż od frontu. Są to drzwi drewniane, dwuskrzydłowe z nadświetlem. Nadświetle w formie dwóch kwadratów w kształcie leżącego prostokąta z podziałem na połowy szprosem. Listwa środkowa grubsza z cokołikiem. Obecnie nadświetle wypełnione wtórną płytą, pierwotnie - szkleniem. Profil sienienny gruby, profilowany.

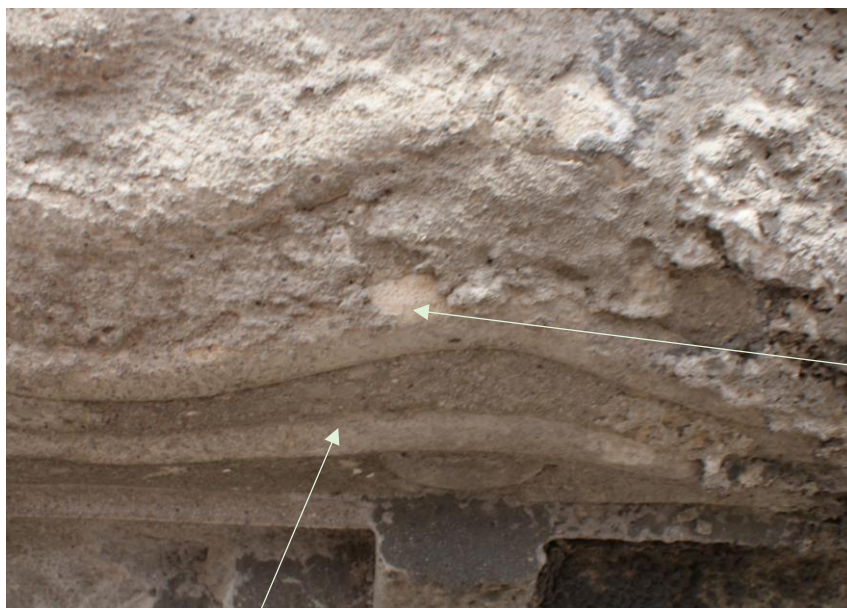
Odkrywka nr 2

Pierwotna warstwa
malarska

Pierwotny detal - motyw fali

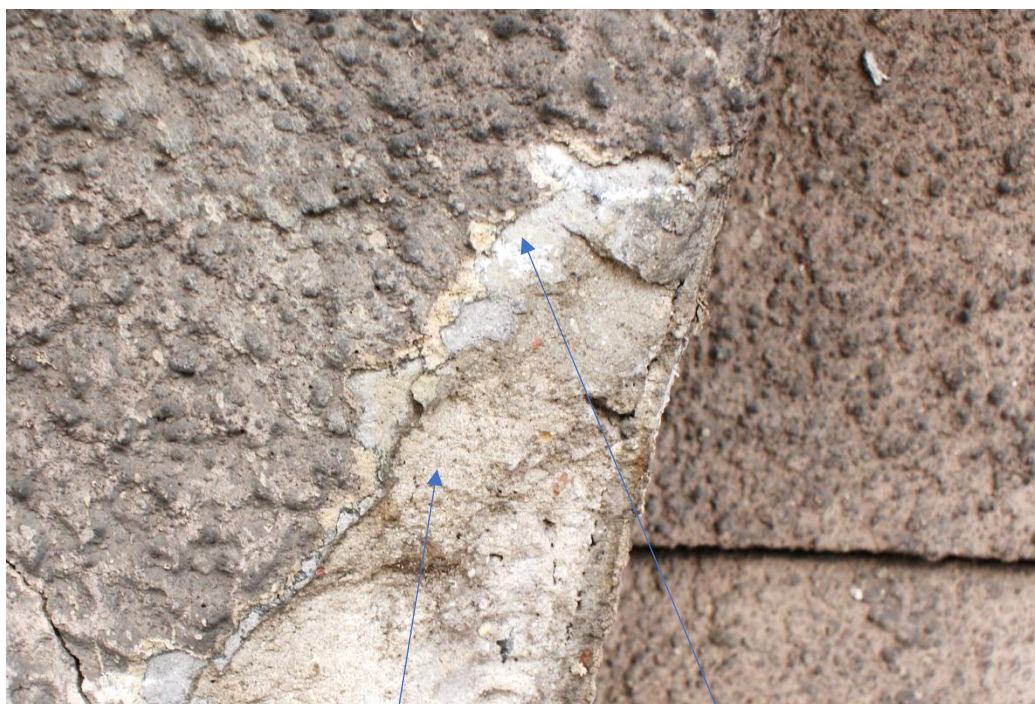
Odkrywka nr 3

Podkładowy
tynk pierwotny

Tynk
nawierzchniowy
pierwotny

Nr warstwy	Barwa	Identyfikacja	Datowanie	Grubość	Chronologia
1		Tynk wapienny podkładowy	1910	----	I
2		Tynk wapienno-cementowy z okruchami miki	1910	0,2 mm	
3		Wtórna warstwa tynku typu baranek – spoiwo cementowo-wapienne	II poł XX w	0,2-0,4 mm	II
4		Warstwa malarska kremowa – spoiwo dyspersyjne	II poł XX w.	0,2 mm

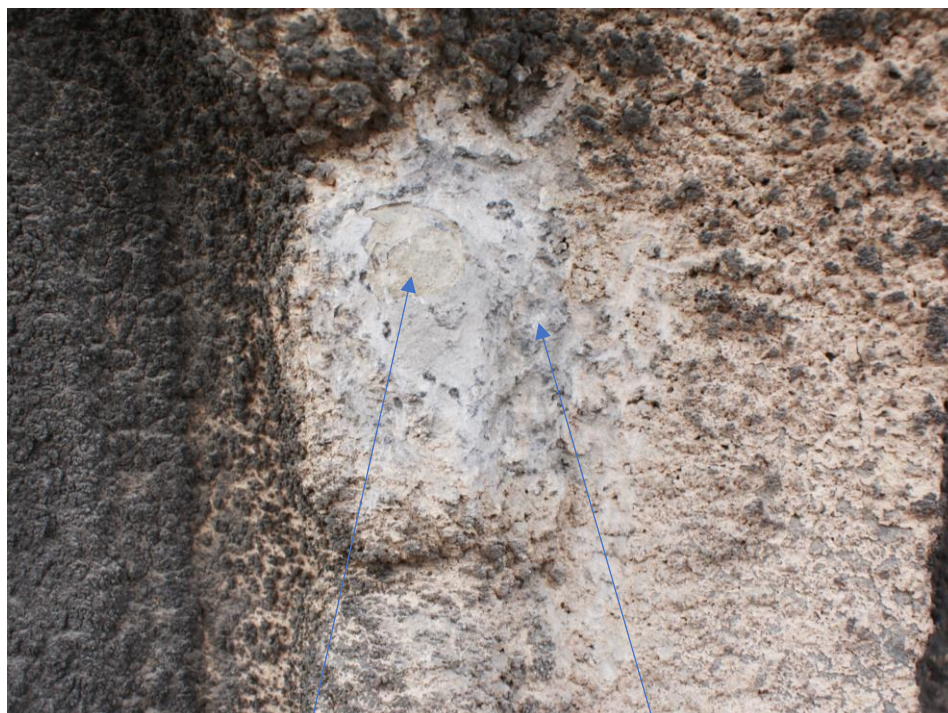
Odkrywka nr 4

Podkładowy tynk
pierwotny

Tynk nawierzchniowy
pierwotny

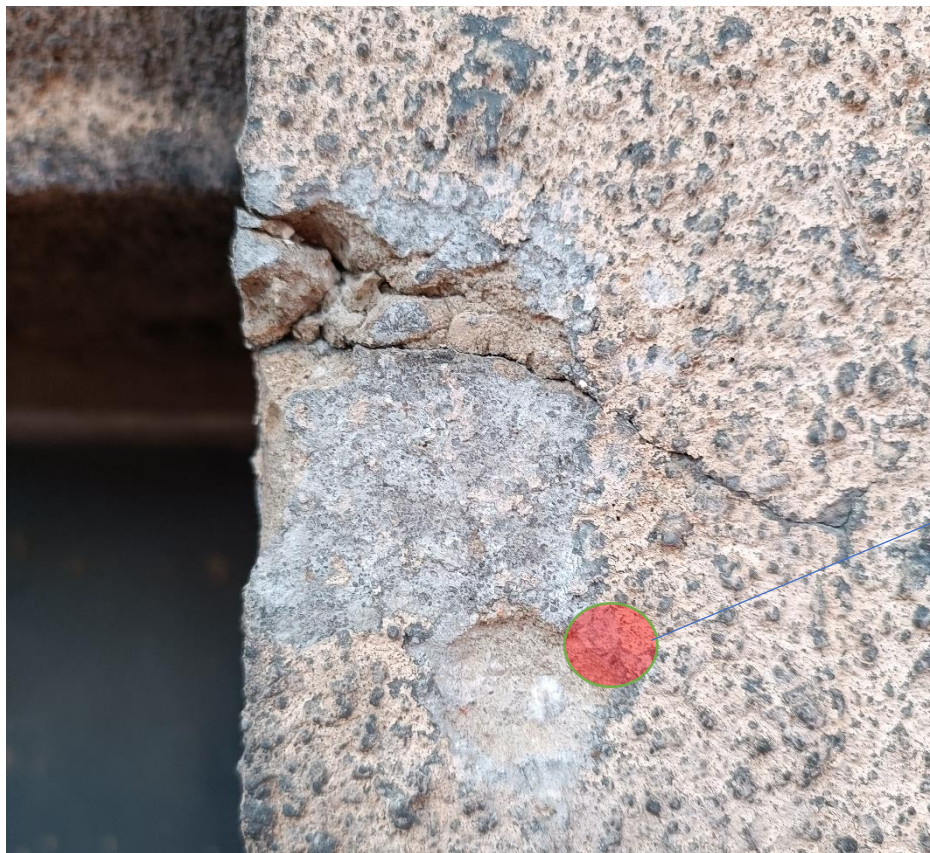
Odkrywka nr 8

Miejsce pobrania próbki
do badań
mikroskopowych

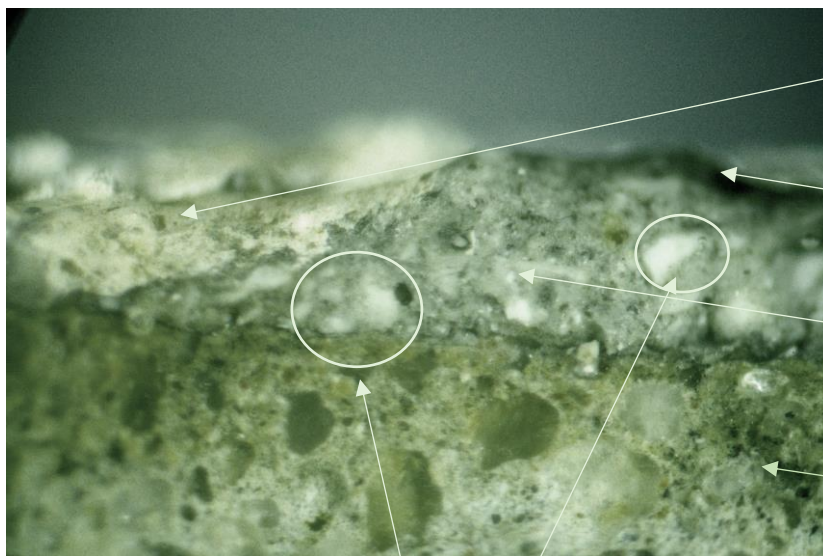
Przekrój nr 1

Warstwa malarska o kremowym
kolorze

Tynk wtórny typu baranek

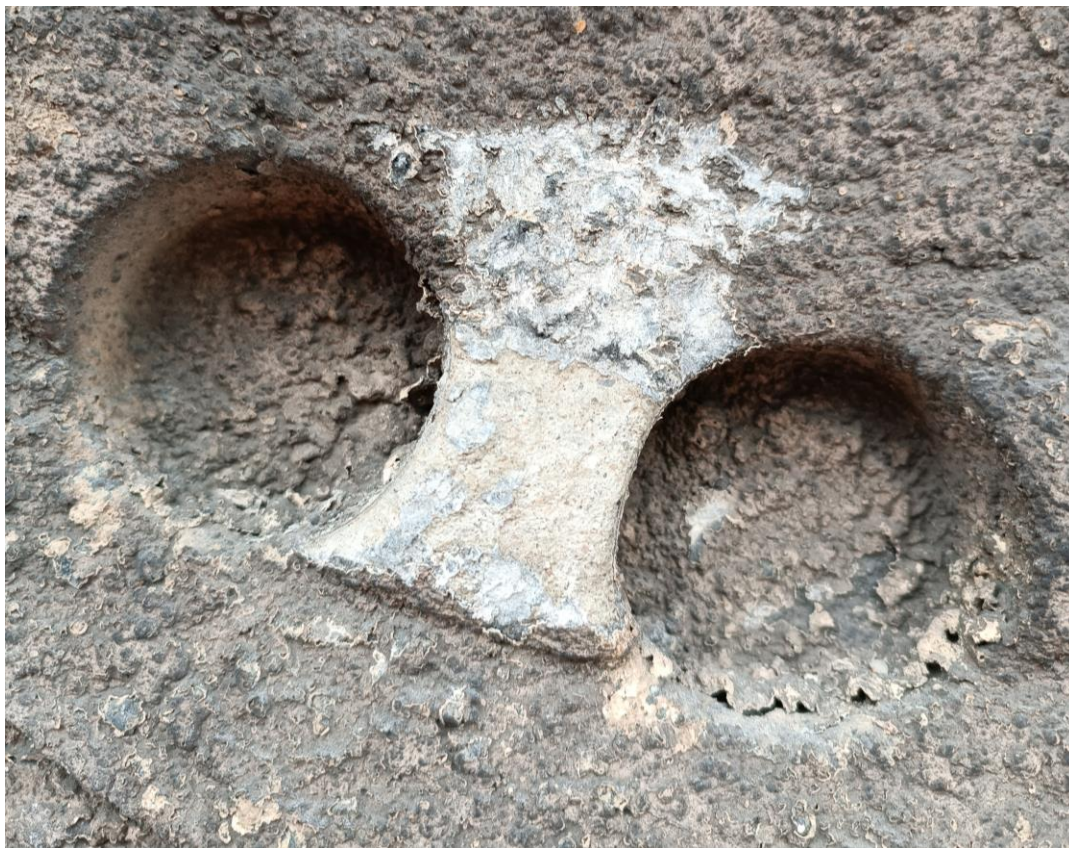
Odkrywka nr 9

Nr warstwy	Barwa	Identyfikacja	Datowanie	Grubość	Chronologia
1		Tynk wapienny	1910	----	I
2		Tynk wapienno-cementowy z okruchami miki	1910	0,2 mm	
3		Wtórna warstwa tynku typu baranek – spoiwo cementowo-wapienne	II poł XX w	0,2-0,4 mm	II
4		Warstwa malarska kremowa – spoiwo dyspersyjne	II poł XX w.	0,2 mm

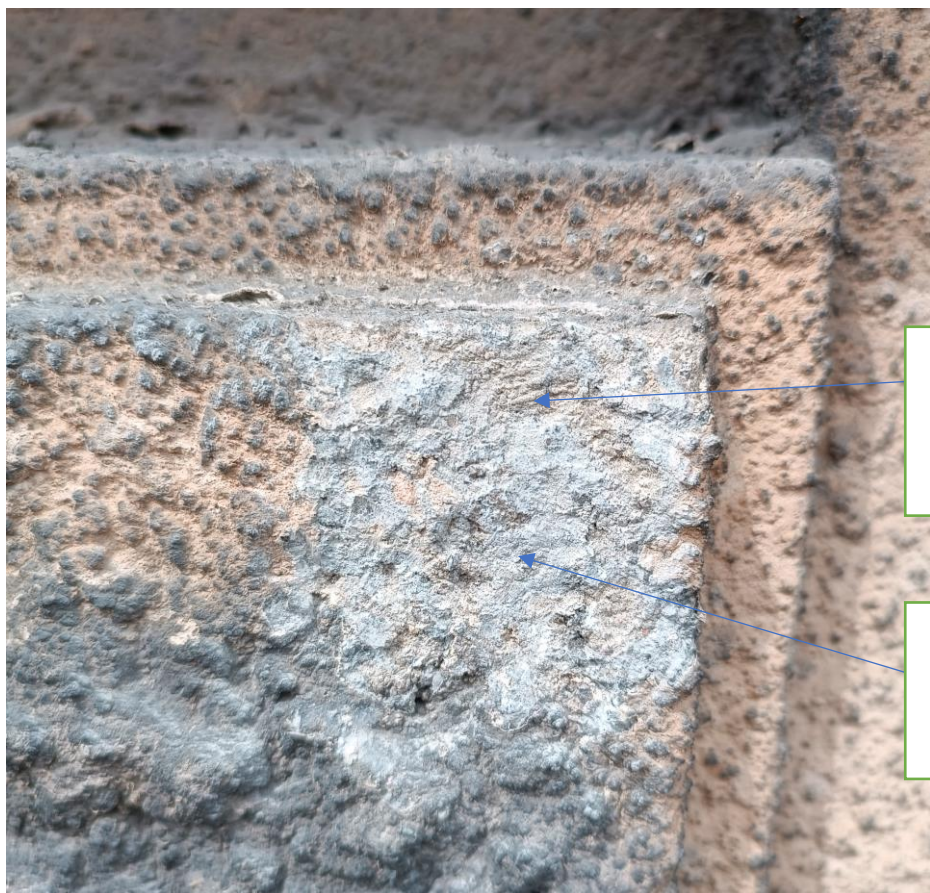
Odkrywka nr 10

Pierwotny podkładowy
tynk

Pierwotny tynk
nawierzchniowy

Nr warstwy	Barwa	Identyfikacja	Datowanie	Grubość	Chronologia
1		Tynk wapienny	1910	----	I
2		Tynk wapienno-cementowy z okruchami miki	1910	0,2 mm	
3		Wtórna warstwa tynku typu baranek – spoiwo cementowo-wapienne	II poł XX w	0,2-0,4 mm	II
4		Warstwa malarska kremowa – spoiwo dyspersyjne	II poł XX w.	0,2 mm

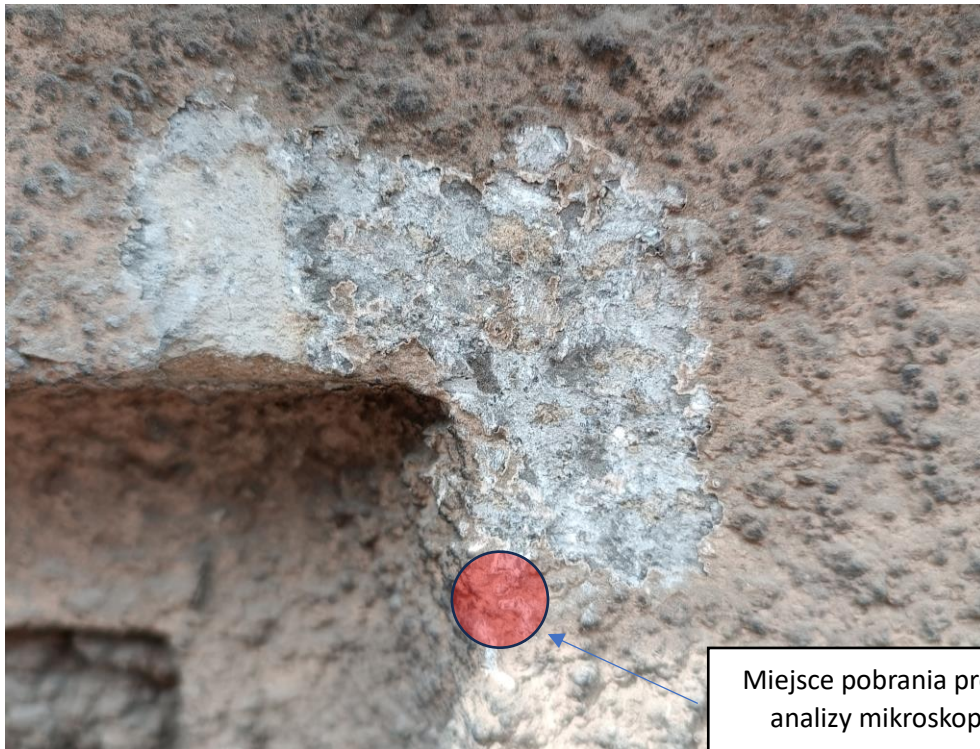
Odkrywka nr 16

Miejsce pobrania próbki do
analizy mikroskopowej

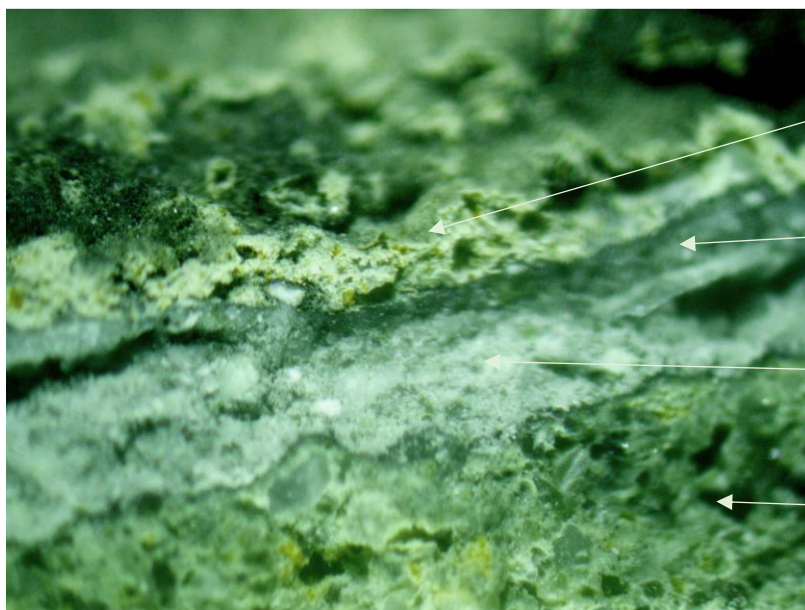
Przekrój nr 3

Warstwa malarska w kolorze
kremowym

Tynk wtórny typu baranek

Tynk podkładowy

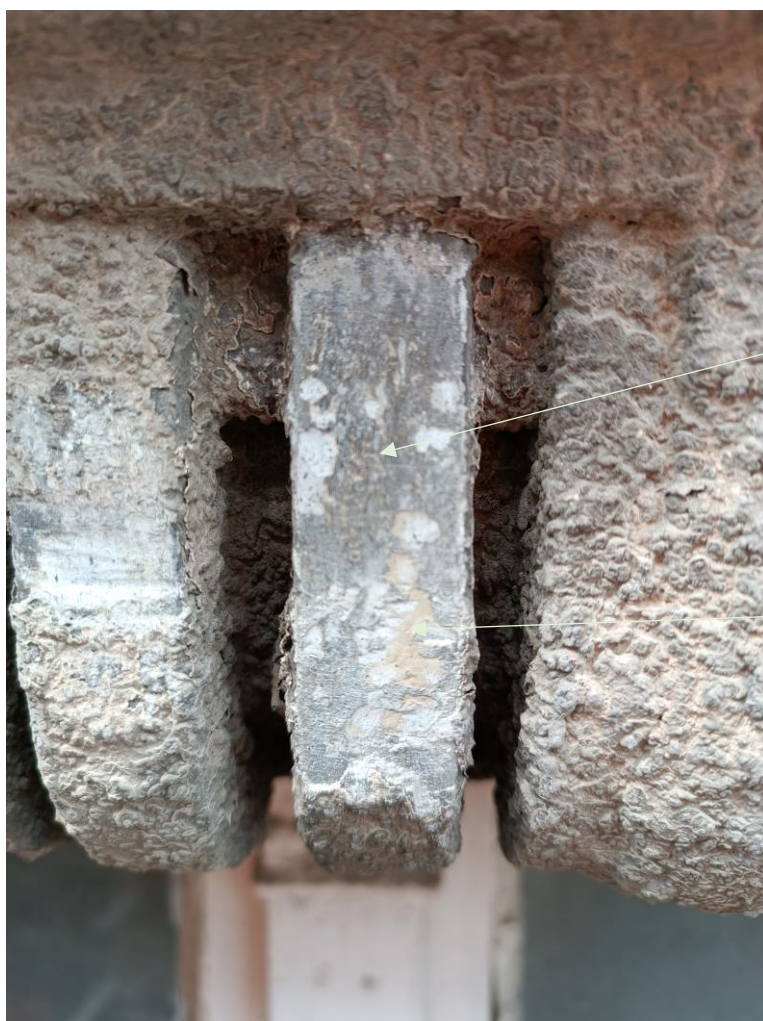
Odkrywa nr 17

Szara warstwa
malarska

Pokost lniany

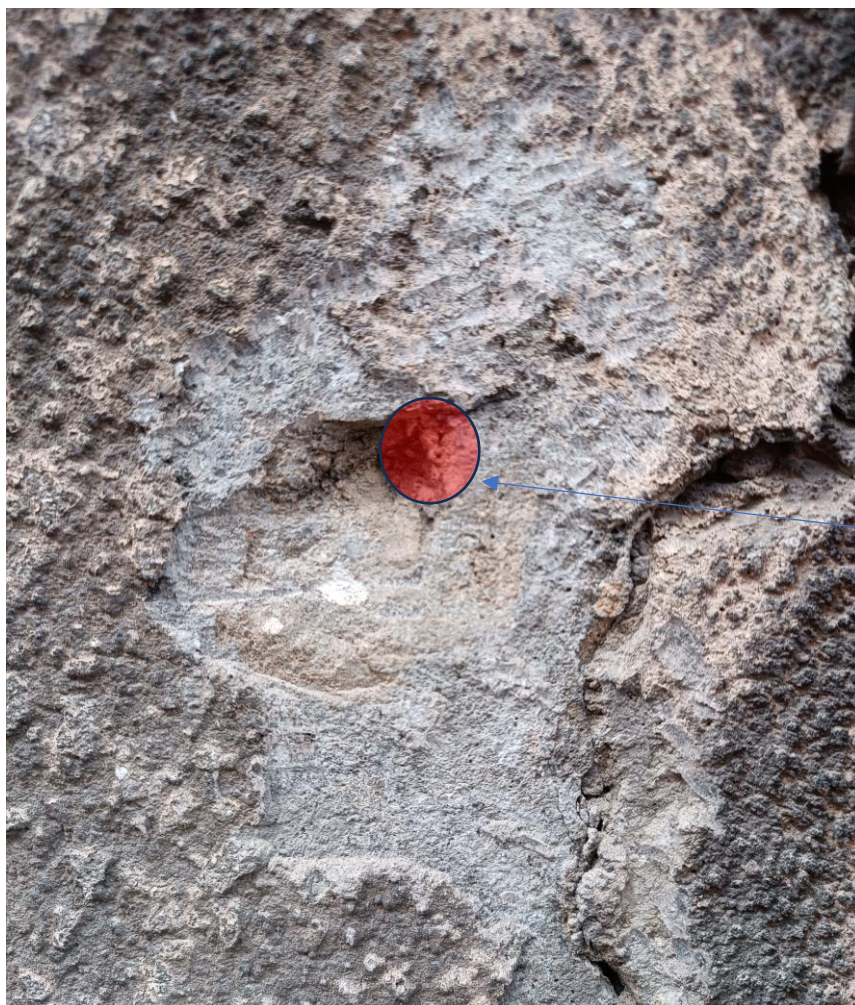
Odkrywka nr 22

Miejsce pobrania próbki
do analizy mikroskopowej

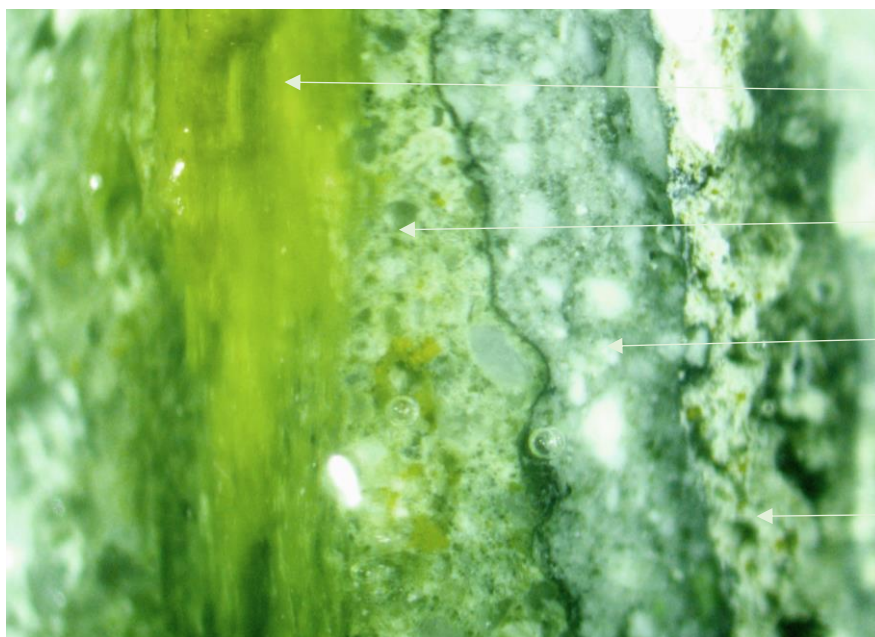
Przekrój nr 4

Drewno

Tynk podkładowy

Nr warstwy	Barwa	Identyfikacja	Datowanie	Grubość	Chronologia
1		Drewno (fragment rusztowania)	1889		I
2		Tynk wapienny	1886	----	
3		Tynk wapienno-cementowy z okruchami miki	1910	0,2 mm	
4		Wtórna warstwa tynku typu baranek – spoiwo cementowo-wapienne	II poł XX w	0,2-0,4 mm	II
5		Warstwa malarska kremowa – spoiwo dyspersyjne	II poł XX w.	0,2 mm

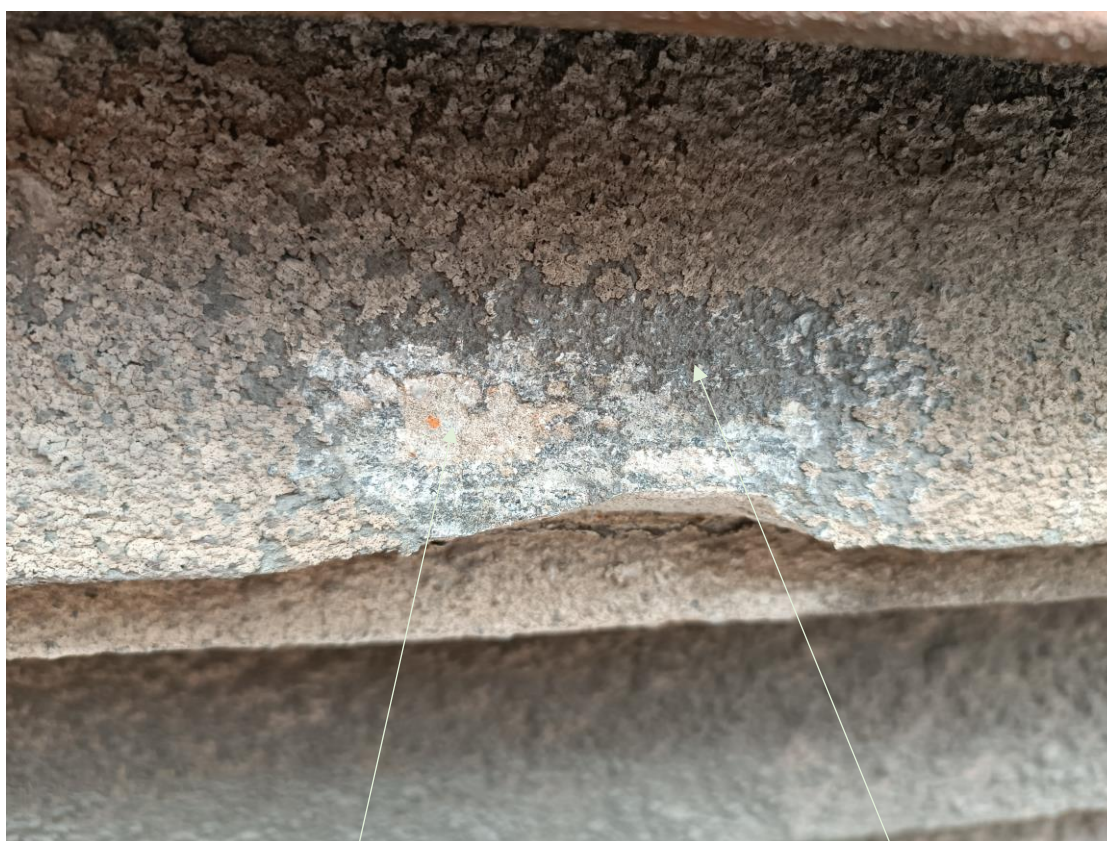
Odkrywka nr 23

Tynk podkładowy
pierwotny

Tynk nawierzchniowy
pierwotny

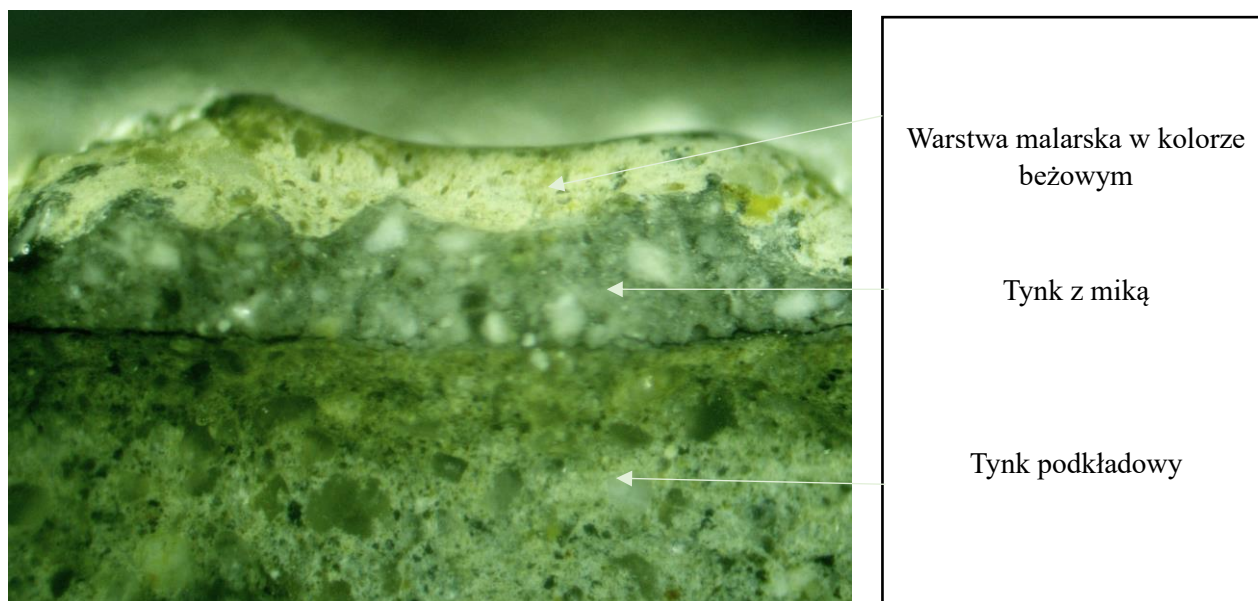
Przekrój nr 5

Nr warstwy	Barwa	Identyfikacja	Datowanie	Grubość	Chronologia
1		Tynk wapienny	1910	----	I
2		Tynk wapienno-cementowy z okruchami miki	1910	0,2 mm	
3		Wtórna warstwa tynku typu baranek – spoiwo cementowo-wapienne	II poł XX w	0,2-0,4 mm	II
4		Warstwa malarska kremowa – spoiwo dyspersyjne	II poł XX w.	0,2 mm

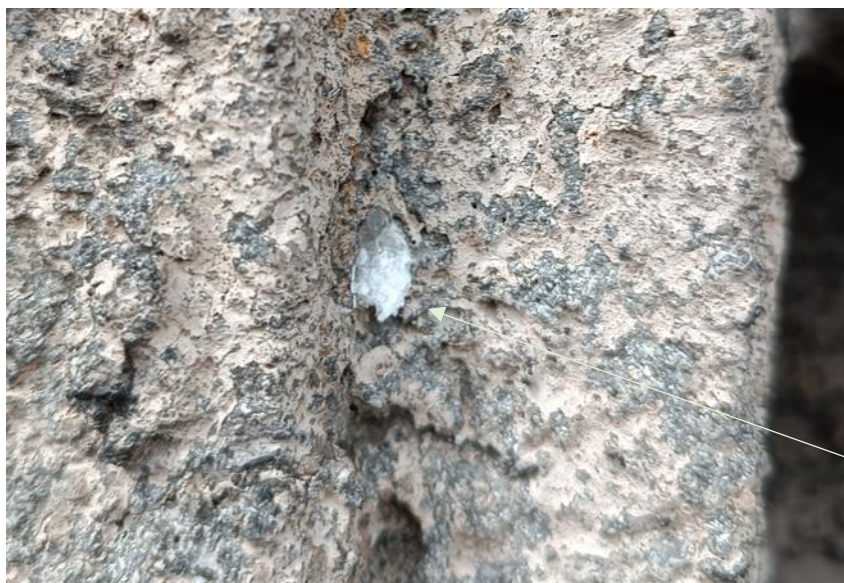
Odkrywki nr 28 i 29

Widoczne ziarna miki

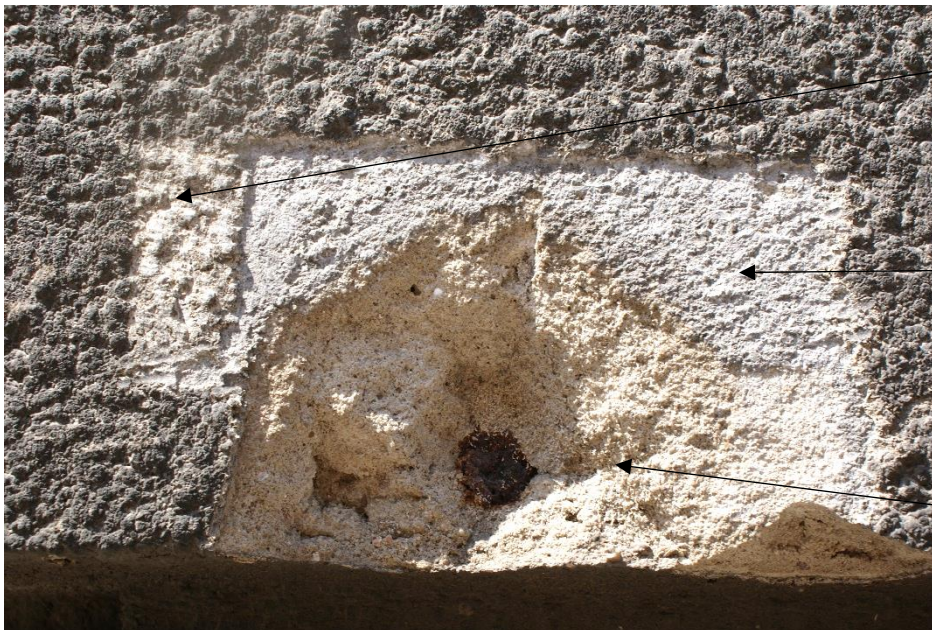
Odkrywka nr 30

Tynk wtórny typu
baranek

Tynk nawierzchniowy
z miką

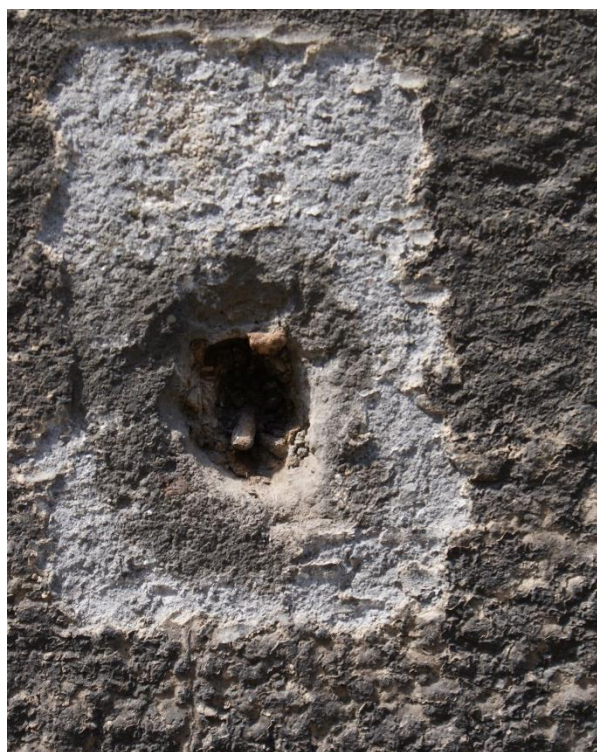
Odkrywka nr 33

Nr warstwy	Barwa	Identyfikacja	Datowanie	Grubość	Chronologia
1		Tynk wapienny	1910	----	I
2		Tynk wapienno-cementowy z okruchami miki	1910	0,2 mm	
3		Wtórna warstwa tynku typu baranek – spoiwo cementowo-wapienne	II poł XX w	0,2-0,4 mm	II
4		Warstwa malarska kremowa – spoiwo dyspersyjne	II poł XX w.	0,2 mm

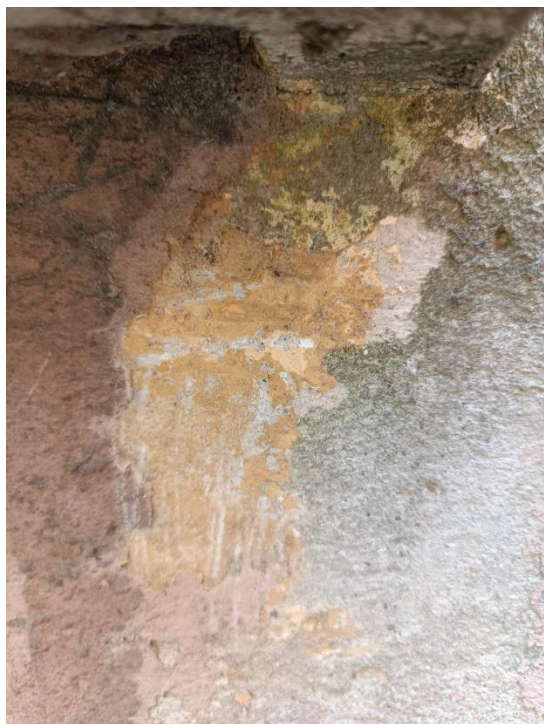
Odkrywka nr 37

Nr warstwy	Barwa	Identyfikacja	Datowanie	Grubość	Chronologia
1		Tynk wapienno- cementowy	1910	----	I
2		Ugrowa warstwa malarska	1910	0,2 mm	
3		Wtórna warstwa tynku – cinak szlichta cementowo-wapienna	II poł XX w	0,2-0,4 mm	II
4		Warstwa malarska kremowa – spoiwo dyspersyjne	II poł XX w.	0,2 mm

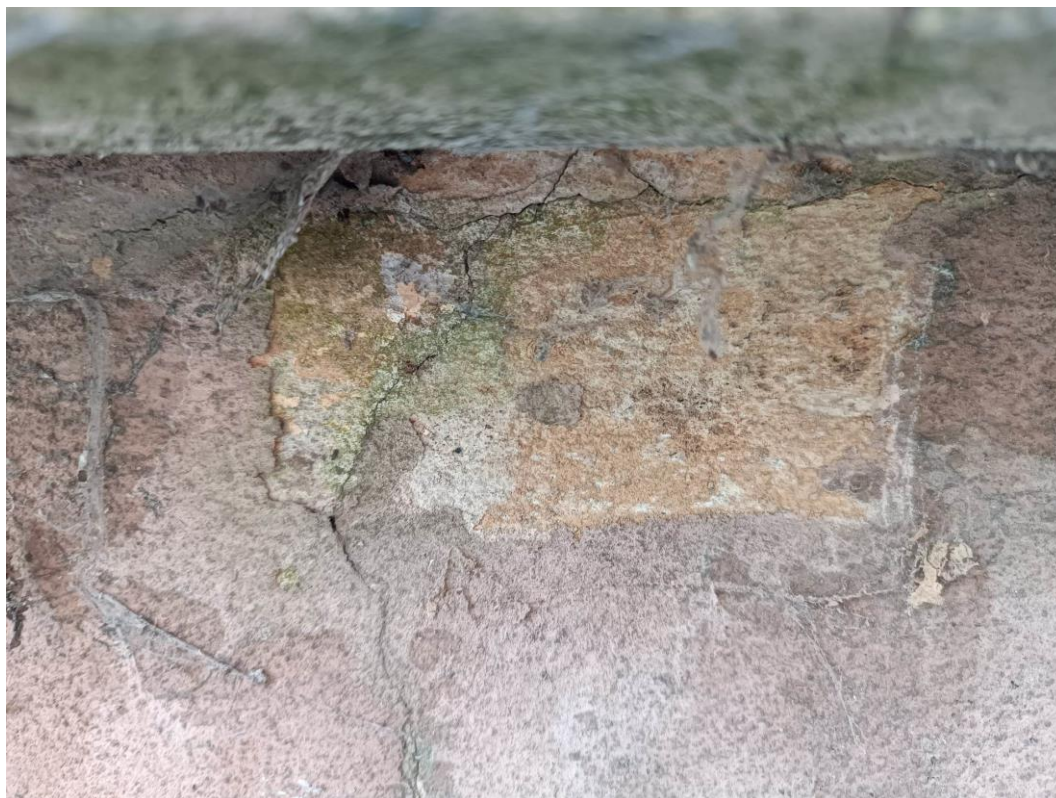
Odkrywka nr 38

Nr warstwy	Barwa	Identyfikacja	Datowanie	Grubość	Chronologia
1		Tynk wapienno- cementowy	1910	----	I
2		Ugrowa warstwa malarska	1910	0,2 mm	
3		Wtórna warstwa tynku – cinak szlichta cementowo-wapienna	II poł XX w	0,2-0,4 mm	II
4		Warstwa malarska kremowa – spoiwo dyspersyjne	II poł XX w.	0,2 mm

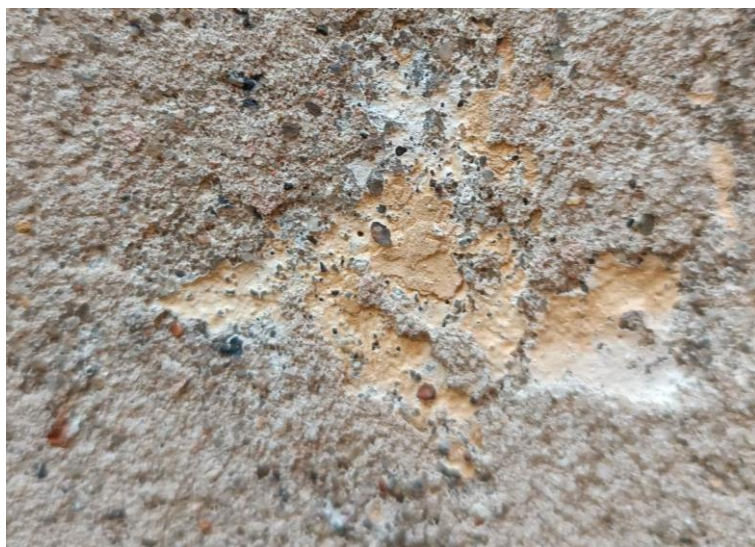
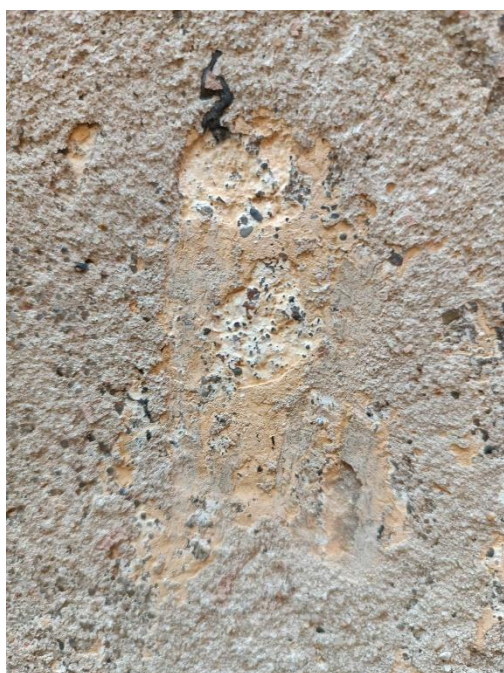
Odkrywka nr 39 i 40

Nr warstwy	Barwa	Identyfikacja	Datowanie	Grubość	Chronologia
1		Tynk wapienno- cementowy	1910	----	I
2		Ugrowa warstwa malarska	1910	0,2 mm	
3		Wtórna warstwa tynku – cinak szlichta cementowo-wapienna	II poł XX w	0,2-0,4 mm	II
4		Warstwa malarska kremowa – spoiwo dyspersyjne	II poł XX w.	0,2 mm

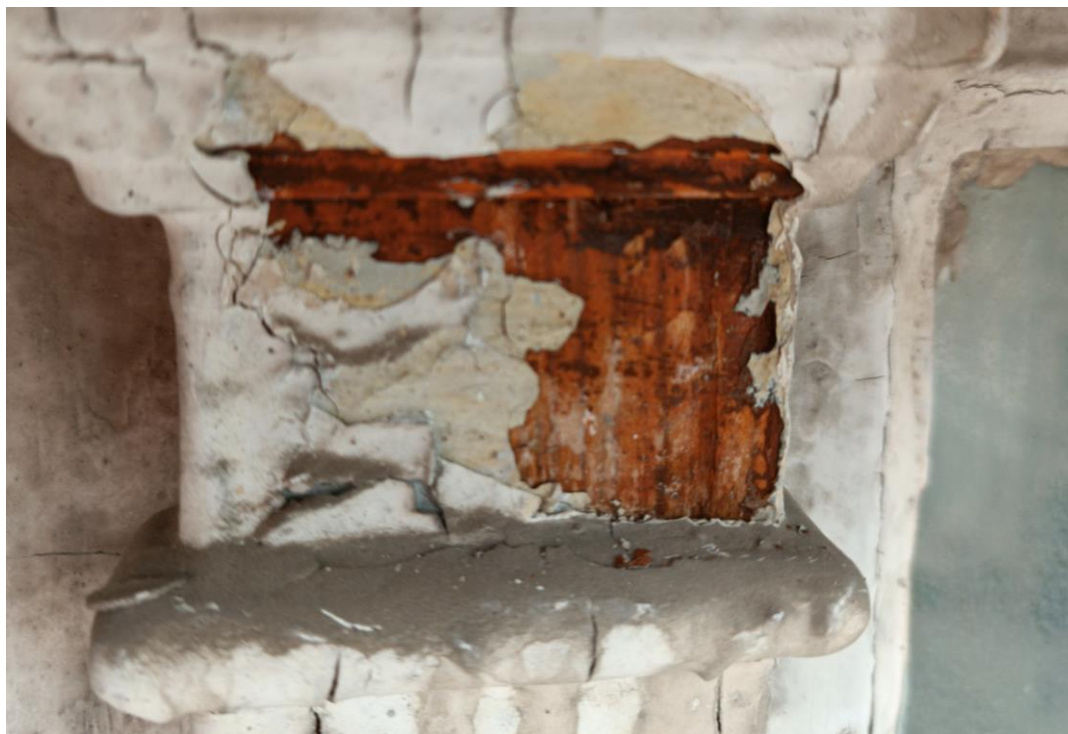
Odkrywka nr 41

Nr warstwy	Barwa	Identyfikacja	Datowanie	Grubość	Chronologia
1		Drewno konstrukcyjne	1910	----	I
2		Warstwa malarska w kolorze czerwono-brązowym – spoiwo olejno-żywiczne	1910	0,2 mm	
3		Warstwa malarska w kolorze jasno-żółtym – spoiwo olejne	1910	0,2 mm	II
4		Warstwa malarska w kolorze białym – spoiwo olejne	II poł XX w	0,2 mm	III
5		Warstwa malarska w kolorze białym – spoiwo olejne	II poł XX w.	0,2 mm	IV

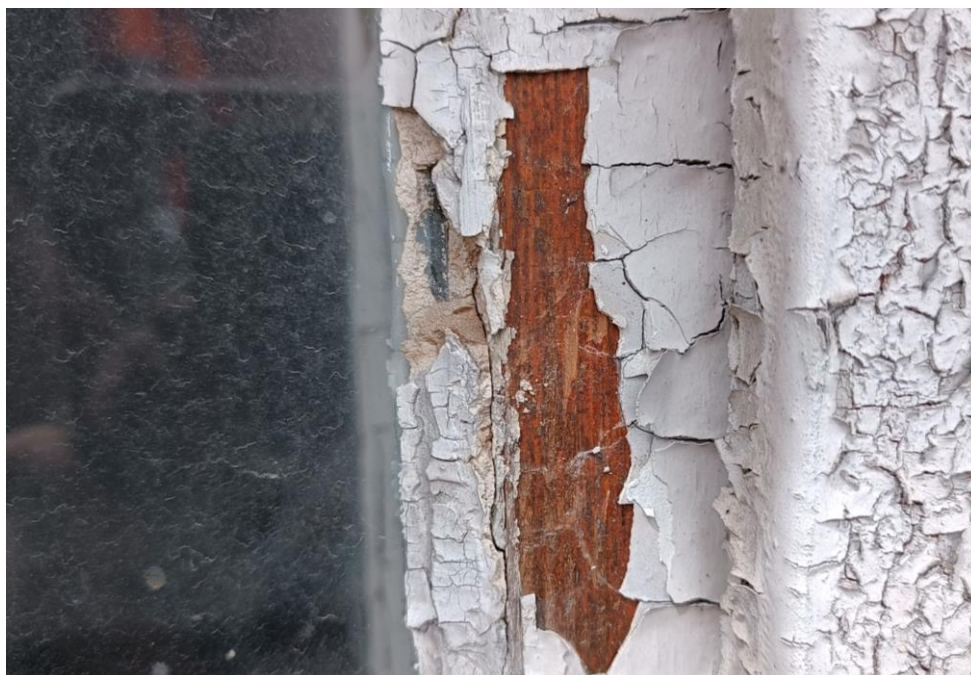
Odkrywka nr 42

Nr warstwy	Barwa	Identyfikacja	Datowanie	Grubość	Chronologia
1		Drewno konstrukcyjne	1910	----	I
2		Warstwa malarska w kolorze czerwono-brązowym – spoiwo olejno-żywiczne	1910	0,2 mm	
3		Warstwa malarska w kolorze jasnożółtym – spoiwo olejne	1910	0,2 mm	II
4		Warstwa malarska w kolorze białym – spoiwo olejne	II poł XX w	0,2 mm	III
5		Warstwa malarska w kolorze białym – spoiwo olejne	II poł XX w.	0,2 mm	IV

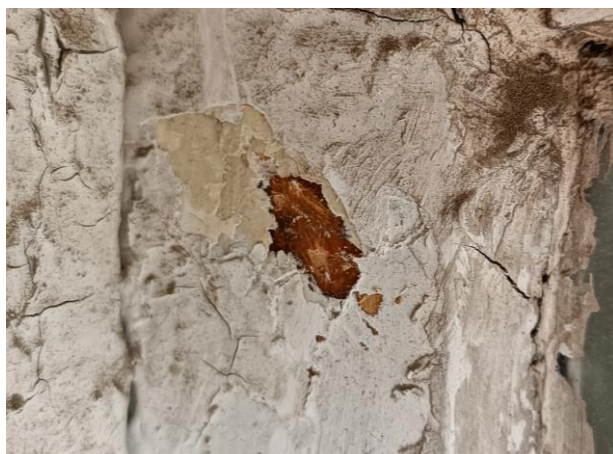
Odkrywka nr 43

Nr warstwy	Barwa	Identyfikacja	Datowanie	Grubość	Chronologia
1		Drewno konstrukcyjne	1910	----	I
2		Warstwa malarska w kolorze czerwono-brązowym – spoiwo olejno-żywiczne	1910	0,2 mm	
3		Warstwa malarska w kolorze jasno-żółtym – spoiwo olejne	I poł. XX w.	0,2 mm	II
4		Warstwa malarska w kolorze białym – spoiwo olejne	II poł. XX w.	0,2 mm	III
5		Warstwa malarska w kolorze białym – spoiwo olejne	II poł. XX w.	0,2 mm	IV

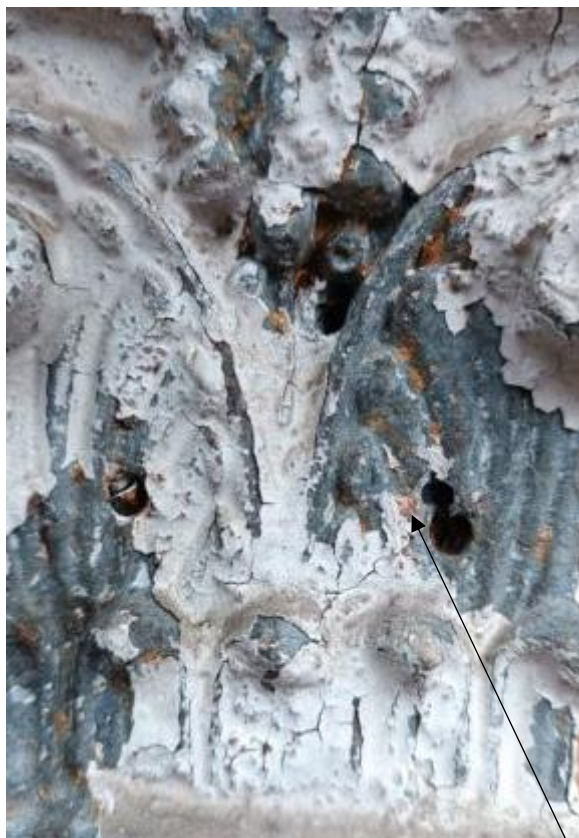
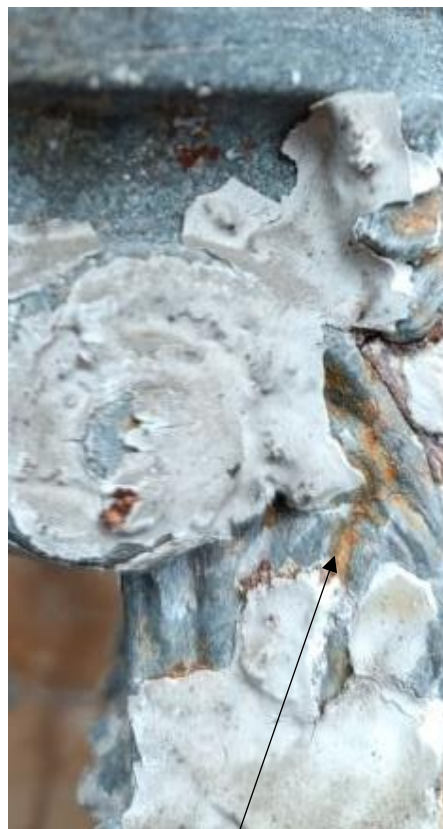
Odkrywką nr 44 - kapitelek z listwy domykowej stolarki okiennej stolarki okiennej

Relikty opracowania malarskiego w formie pozłoty brązu mineralną

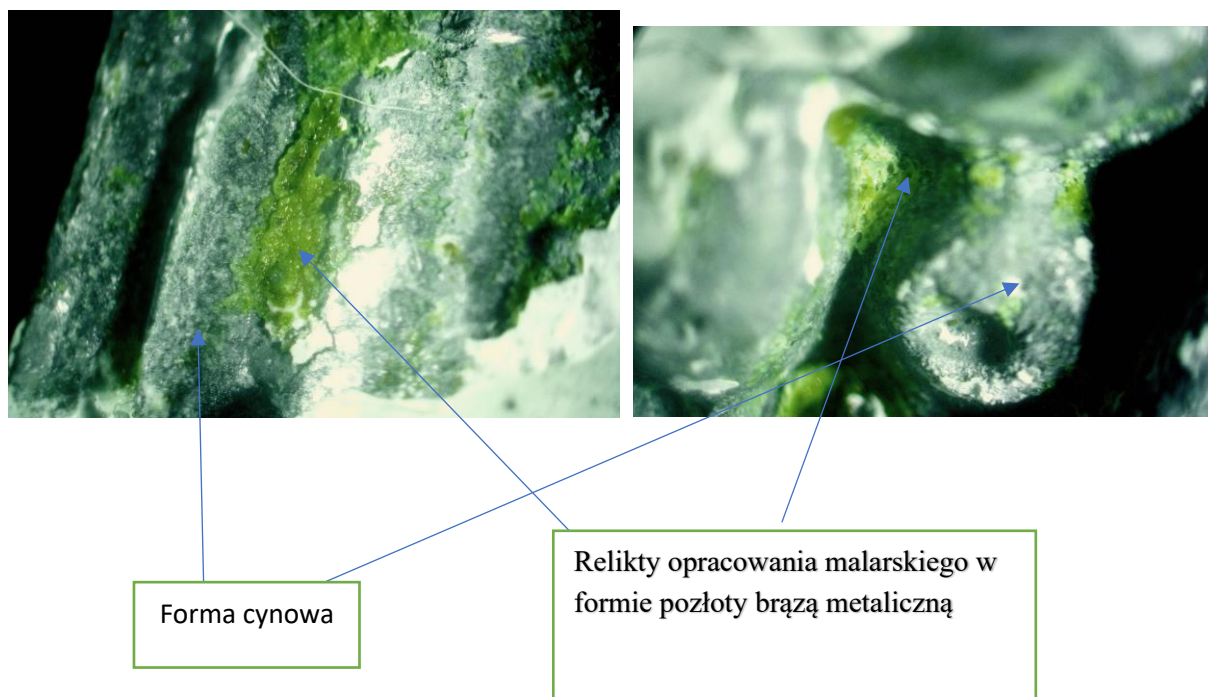
Makrofotografia nr 2 i 3

Nr warstwy	Barwa	Identyfikacja	Datowanie	Grubość	Chronologia
1		Blacha cynowa	1910	----	I
2		Warstwa malarska -brąz mineralna w żywicy	1910	0,2 mm	
3		Warstwa malarska w kolorze jasnougrowym – spoiwo olejne	I poł XX w.	0,2 mm	II
4		Warstwa malarska w kolorze białym – spoiwo olejne	II poł XX w	0,2 mm	III
5		Warstwa malarska w kolorze białym – spoiwo olejne	II poł XX w.	0,2 mm	IV

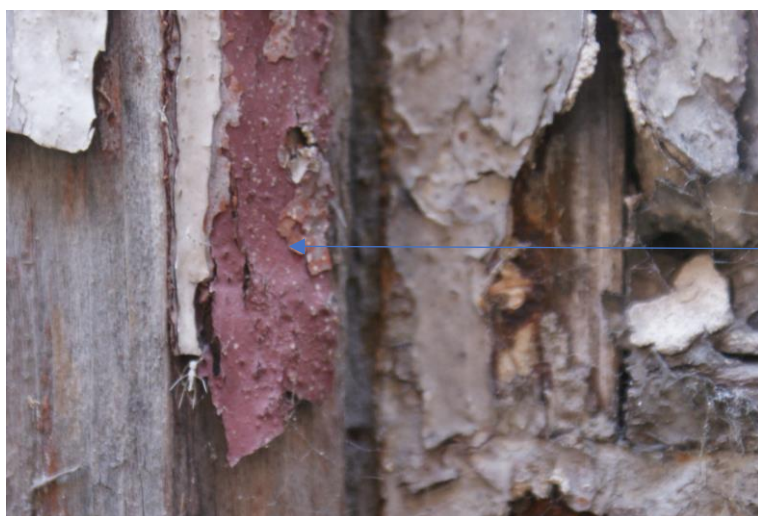
Odkrywka nr 45 – stolarka od strony podwórza

Pierwotna warstwa
malarska - czerwony
brąz

Nr warstwy	Barwa	Identyfikacja	Datowanie	Grubość	Chronologia
1		Drewno konstrukcyjne	1910	----	I
2		Warstwa malarska w kolorze czerwono-brązowym – spoiwo olejno-żywiczne	1910	0,2 mm	
4		Warstwa malarska w kolorze białym – spoiwo olejne	II poł XX w	0,2 mm	II
5		Warstwa malarska w kolorze białym – spoiwo olejne	II poł XX w.	0,2 mm	III
