ARTNOVA KONSERWACJA ZABYTKÓW S.C.

BADANIA KONSERWATORSKIE ELEWACJI KAMIENICY PRZY UL. HENRYKA SIENKIEWICZA 21 W ŁODZI

Łódź, lipiec 2023r.

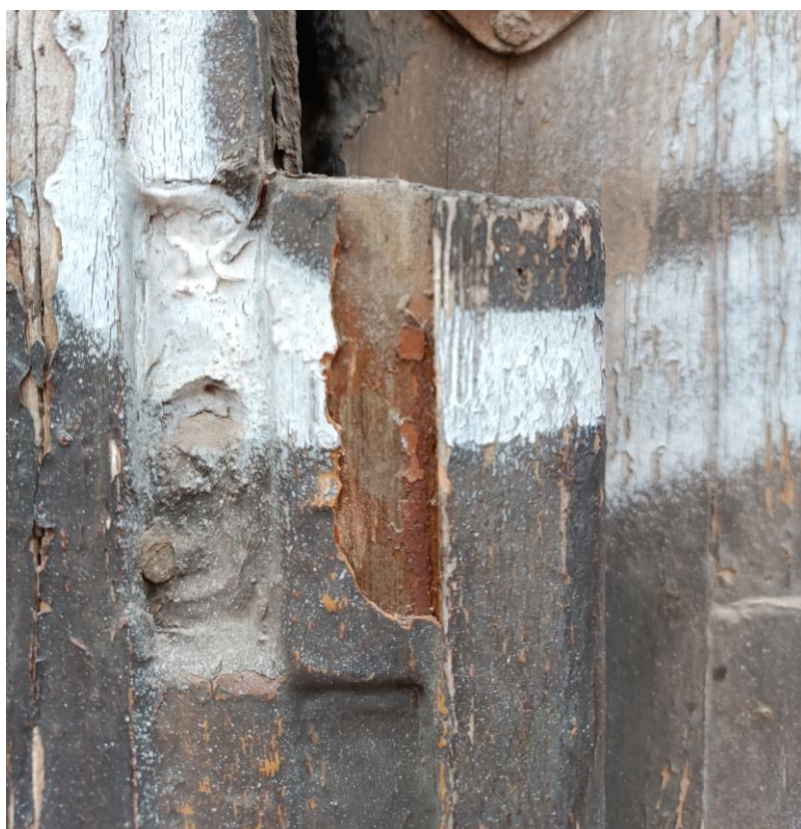
Odkrywka nr 47

Nr warstwy	Barwa	Identyfikacja	Datowanie	Grubość	Chronologia
1		Drewno konstrukcyjne	1910	----	I
2		Warstwa malarska w kolorze czerwono-brązowym – spoiwo olejno-żywiczne	1910	0,2 mm	
3		Warstwa malarska w kolorze chłodnej sznycy – spoiwo olejne	I poł XX w.	0,2 mm	II
4		Warstwa malarska w kolorze ciemnoniebieskim – spoiwo olejne	I poł XX w.	0,2 mm	III
5		Warstwa malarska w kolorze jasnego brązu – spoiwo olejne	II poł XX w.	0,2 mm	IV
6		Warstwa malarska w kolorze ciemnego brązu – spoiwo olejne	II poł XX w.	0,2 mm	V

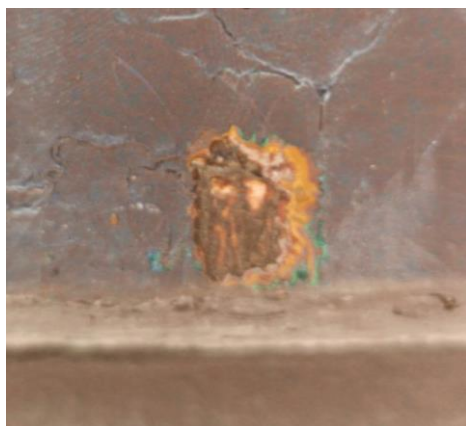
Odkrywka nr 48

Nr warstwy	Barwa	Identyfikacja	Datowanie	Grubość	Chronologia
1		Drewno konstrukcyjne	1910	----	I
2		Warstwa malarska w kolorze czerwono-brązowym – spoiwo olejno-żywiczne	1910	0,2 mm	
3		Warstwa malarska w kolorze chłodnej sznycy – spoiwo olejne	I poł XX w.	0,2 mm	II
4		Warstwa malarska w kolorze ciemnogłowym – spoiwo olejne	I poł XX w.	0,2 mm	III
5		Warstwa malarska w kolorze jasnego brązu – spoiwo olejne	II poł XX w.	0,2 mm	IV
6		Warstwa malarska w kolorze ciemnego brązu – spoiwo olejne	II poł XX w.	0,2 mm	V

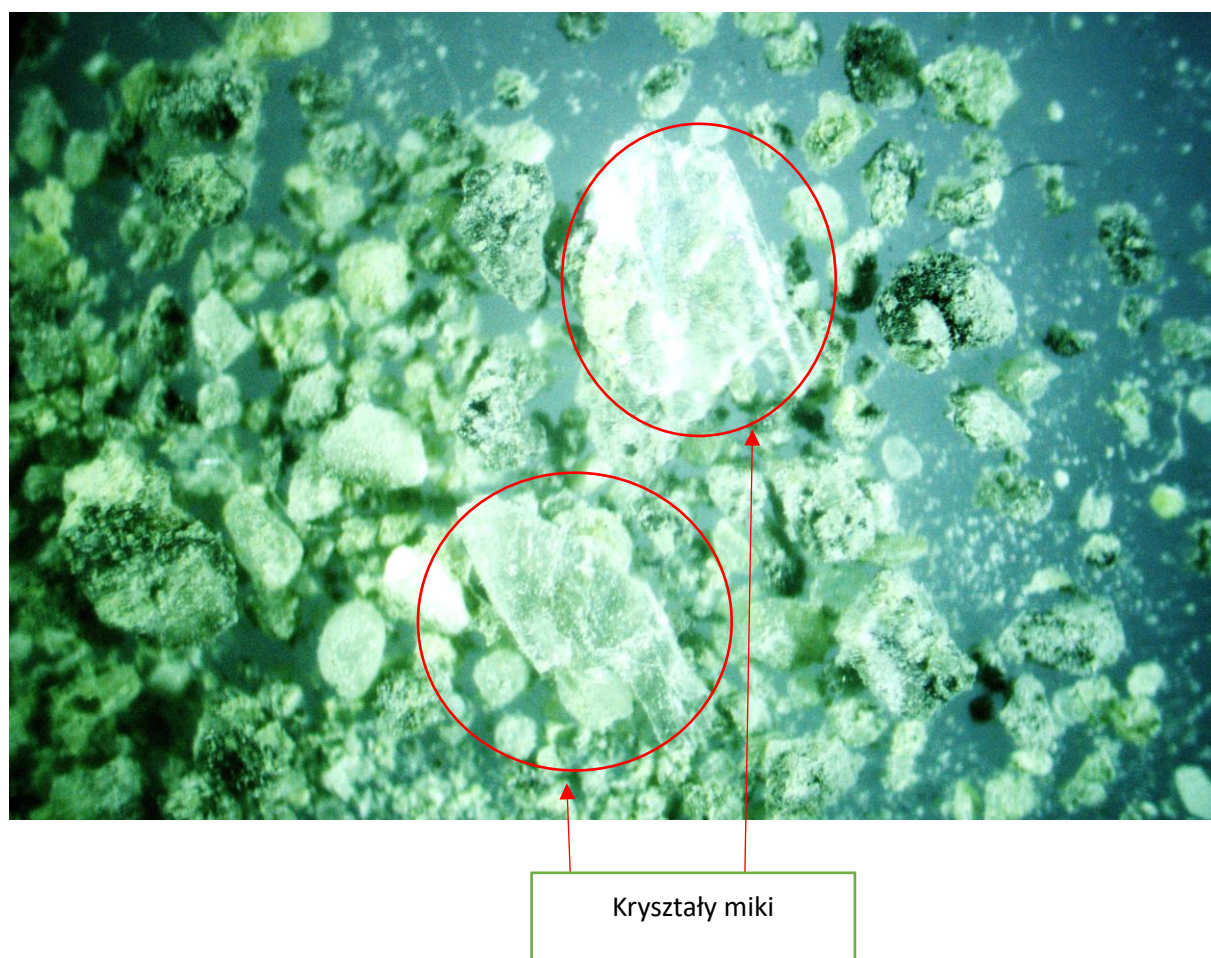
Makrofotografia nr 4. Sucha próbka po sproszkowaniu

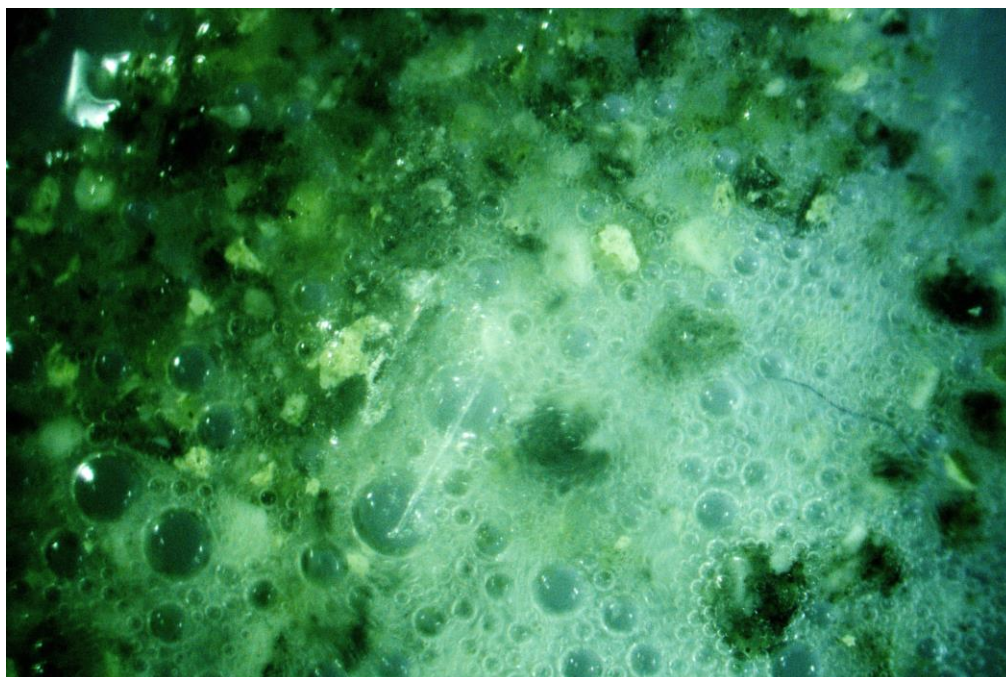
Makrofotografia nr 5. Reakcja spieniania – średnio burzliwy przebieg.

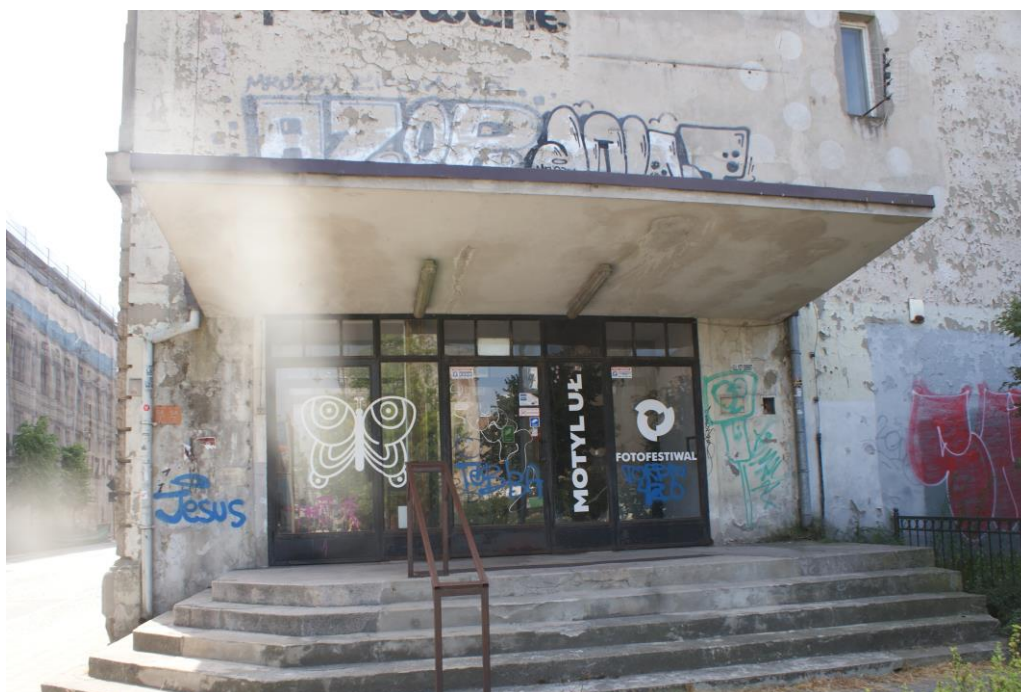
Jako element wtórny należy wyszczególnić wejście do budynku w ścianie północnej wraz ze schodami i dachem. Wejście ma typowo współczesny charakter – pochodzi z lat 70/80-tych kiedy w budynku funkcjonował „Pewex” i nie posiada większej wartości artystycznej. Elementem wtórnym jest także sam mural z motylem, jednakże jego wartość artystyczna i sentymentalna jest znacząca. Element ten wpisał się na stałe w panoramę miasta i należy go koniecznie zachować.

Obecne wejście do budynku

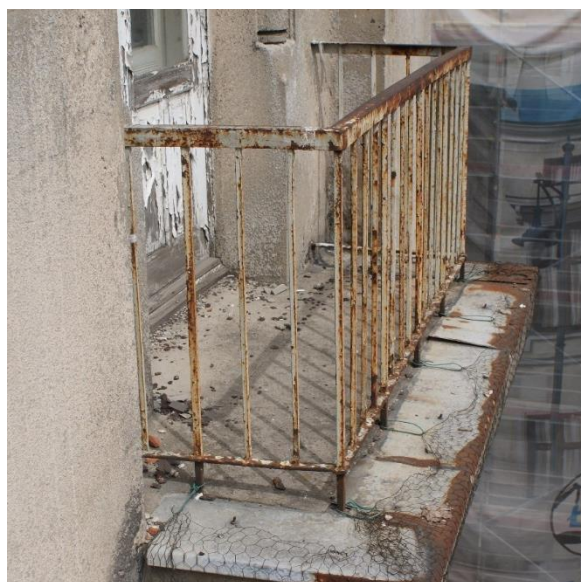
Wtórne są także poszczególne balkony elewacji południowej. Są one co prawda usytuowane w miejscach pierwotnego występowania ale konstrukcja ich została wymieniona. Płyta

balkonowa pierwotnie wykonana w stropie Kleina została wymieniona na żelbetonową (nota bene bardzo słaba jakość produktów i wykonania spowodowały znaczną degradację i korozję elementu). Brakuje także dekoracyjnych konsol podpierających widocznych na elewacji wschodniej.

Wtórny elementem są balustrady balkonowe. Obecnie mają formę prostego prętowania. Pierwotnie z całą pewnością były bardziej dekoracyjne i nawiązywały do krat okiennych.

Wtórny balkon ryzalitu wschodniego elewacji południowej

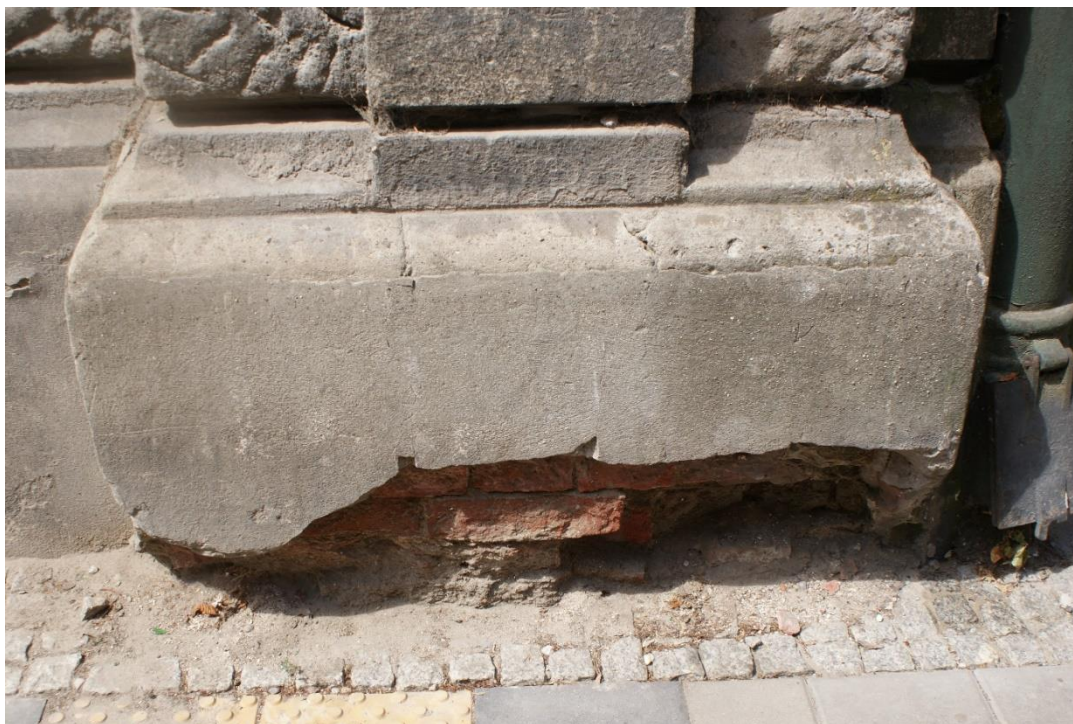
Cokół budynku został w całości wtórnie pokryty zaprawa cementowa , która zasłoniła dekoracyjne ryflowanie tynku pierwotnego. Okienka piwniczne zostały zasłonięte wtórnymi, blaszanymi klapami.

Wtórny tynk na cokole

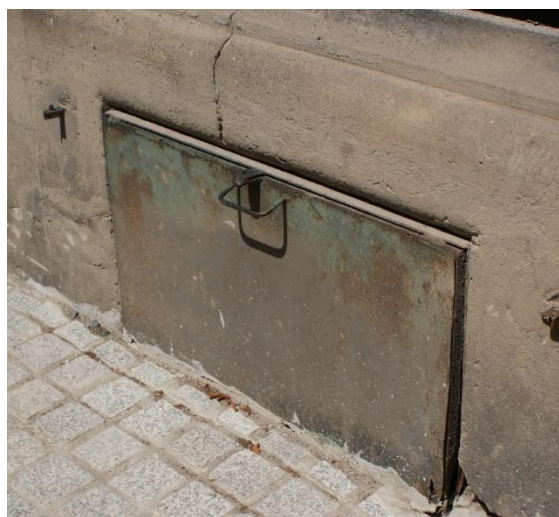
Kalpa metalowa okienka piwnicznego

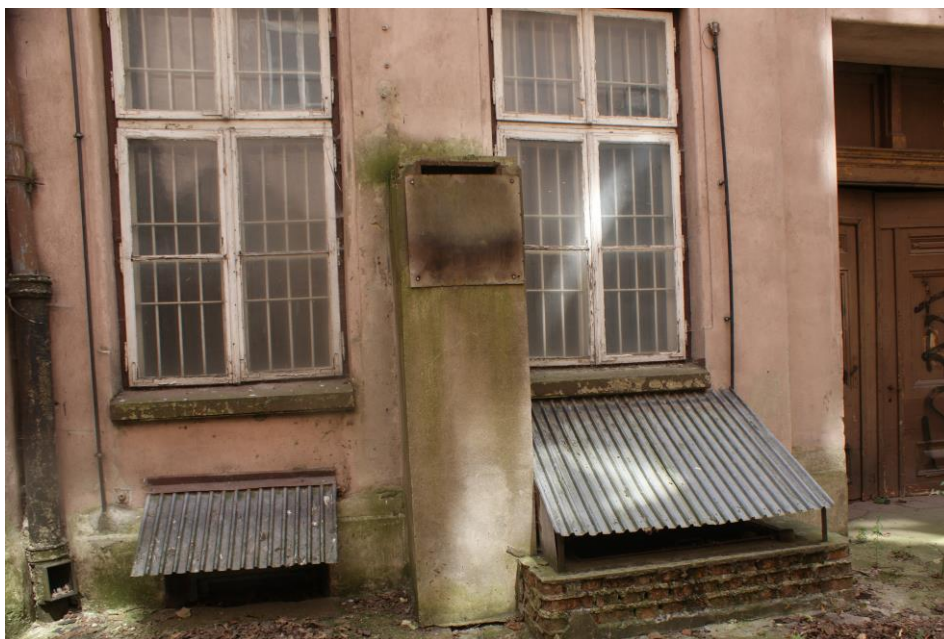
Od strony podwórza okna piwniczne zostały zasłonięte daszkami z blachy falistej. Elementy te są mało estetyczne i wymagają przeprojektowania.
