**PROGRAM PRAC KONSERWATORSKICH I RESTAURATORSKICH
DOTYCZĄCY ELEWACJI DWORKU ŚWINIARSKICH
W CZARNKOWIE**

Przedmiotem opracowania jest: Program prac konserwatorskich i restauratorskich dotyczący elewacji dworku Świniarskich w Czarnkowie zlokalizowanego przy ul. Rybaki 28. Obecnie jest to dom mieszkalny. Obiekt wpisany jest do rejestru zabytków pod nr rej. 429/A z dnia 29.11.1968 roku i podlega ochronie konserwatorskiej.

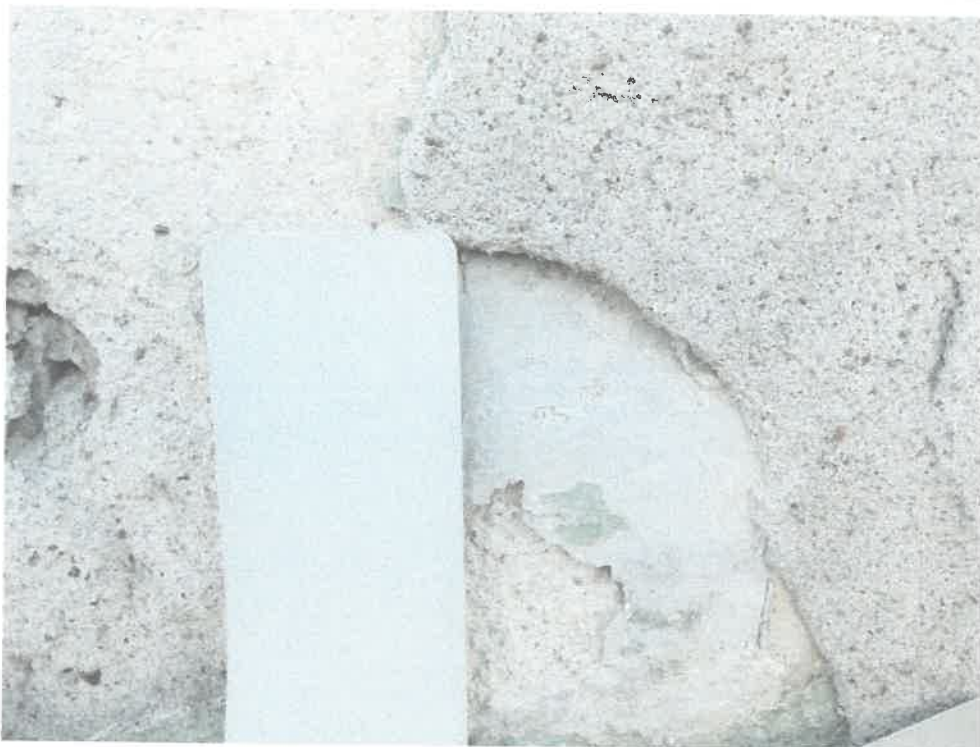
Szara powłoka malarska zbliżona do koloru S 168 z wzornika Keim Naturstein (1) odsłonięta na tynkach w obrębie elewacji frontowej od strony ul. Rybaki.

Szara powłoka malarska z przyłożonym wzornikiem z kolorem S 168.
