OPINIA TECHNICZNA

Most im. Ryszarda Siwca

Nr drogi: 2162 R / ul. Borelowskiego – ul. Bohaterów Getta

Przemyśl, wrzesień 2022r.

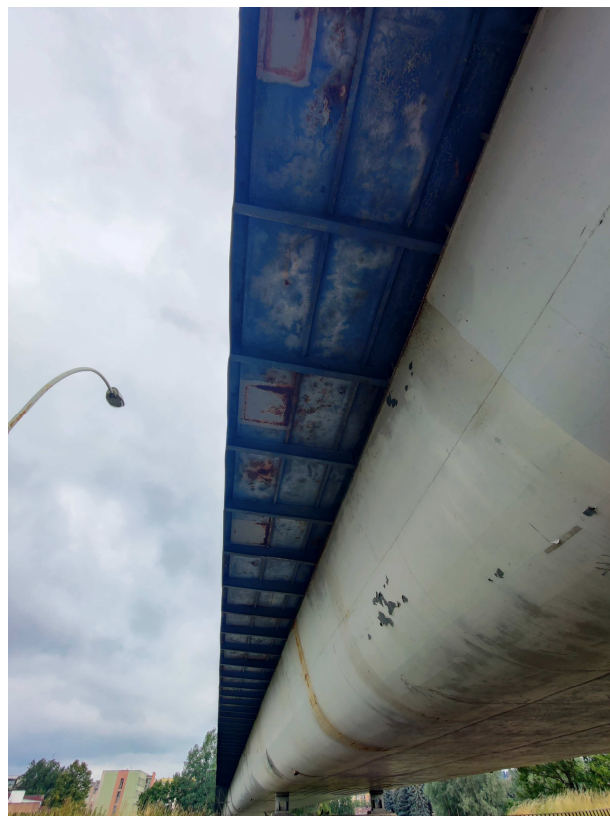
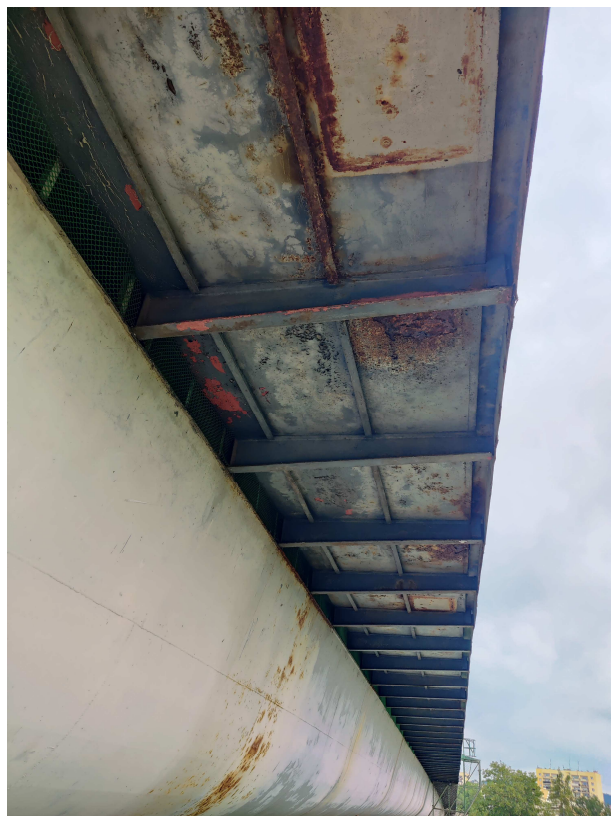
Fot. 23/24. Stan blach pomostowych chodników.

Konstrukcję wsporczą kap chodnikowych stanowią belki stalowe teowe, na których oparto blachę żeberkową. Podczas przeglądu stwierdzono liczne ślady korozji blach, które po utracie nośności mogą stanowić zagrożenie dla uczestników ruchu pieszego. Dodatkowo stwierdzono znaczne ubytki powłok malarskich co bezpośrednio przekłada się na trwałość wspornika chodnikowego. Stan wsporników kap chodnikowych ocenia się jako niepokojący gdyż brak naprawy stwierdzonych uszkodzeń spowoduje skrócenie okresu bezpiecznej eksploatacji.

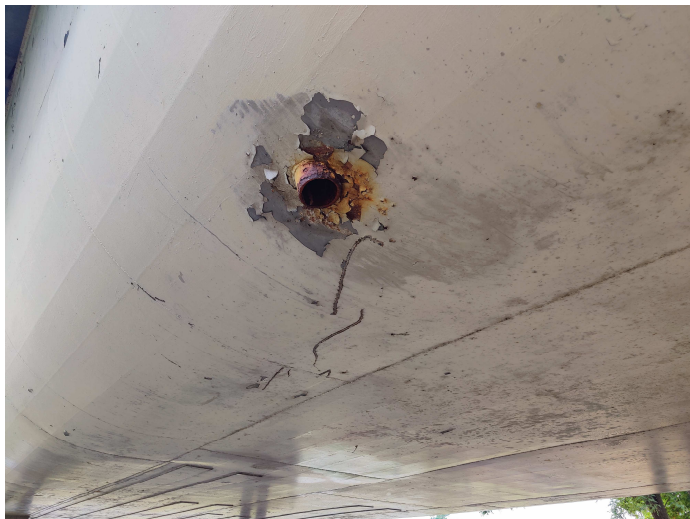
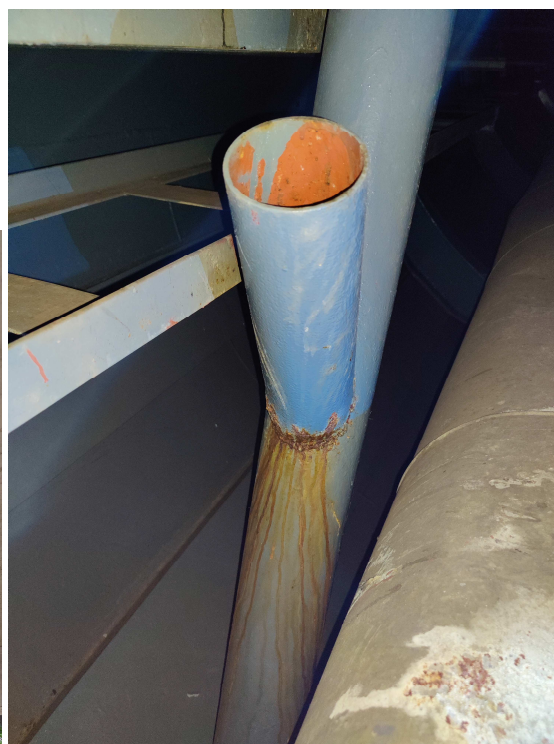
Fot. 25/26. Stan rur spustowych na zewnątrz i wewnątrz konstrukcji mostu

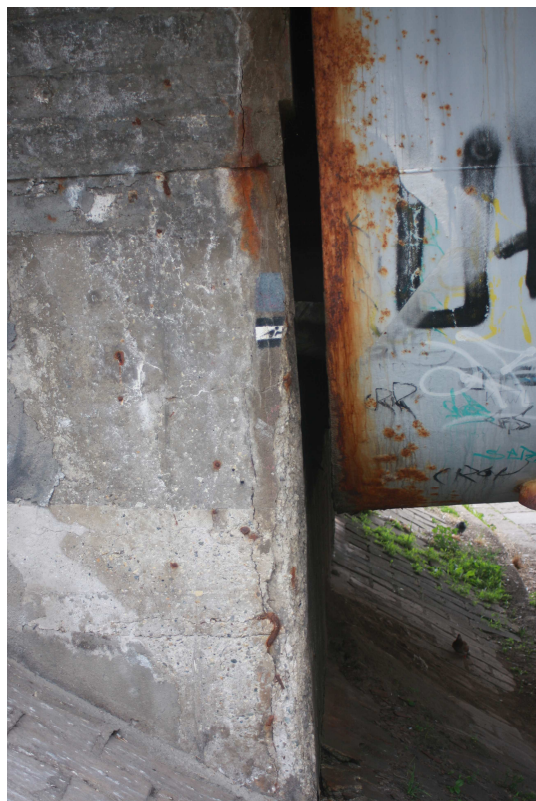
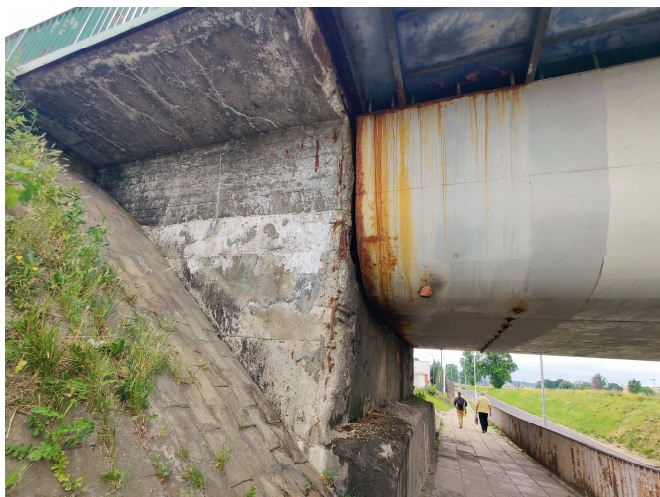
Fot. 39/40. Stan konstrukcji w obrębie dylatacji.

– wytarcia się blach dylatacji nachodzących na siebie. Stan dylatacji oceniono jako przedawaryjny gdyż wykazuje nieodwracalne uszkodzenia dyskwalifikujące przydatność użytkową.

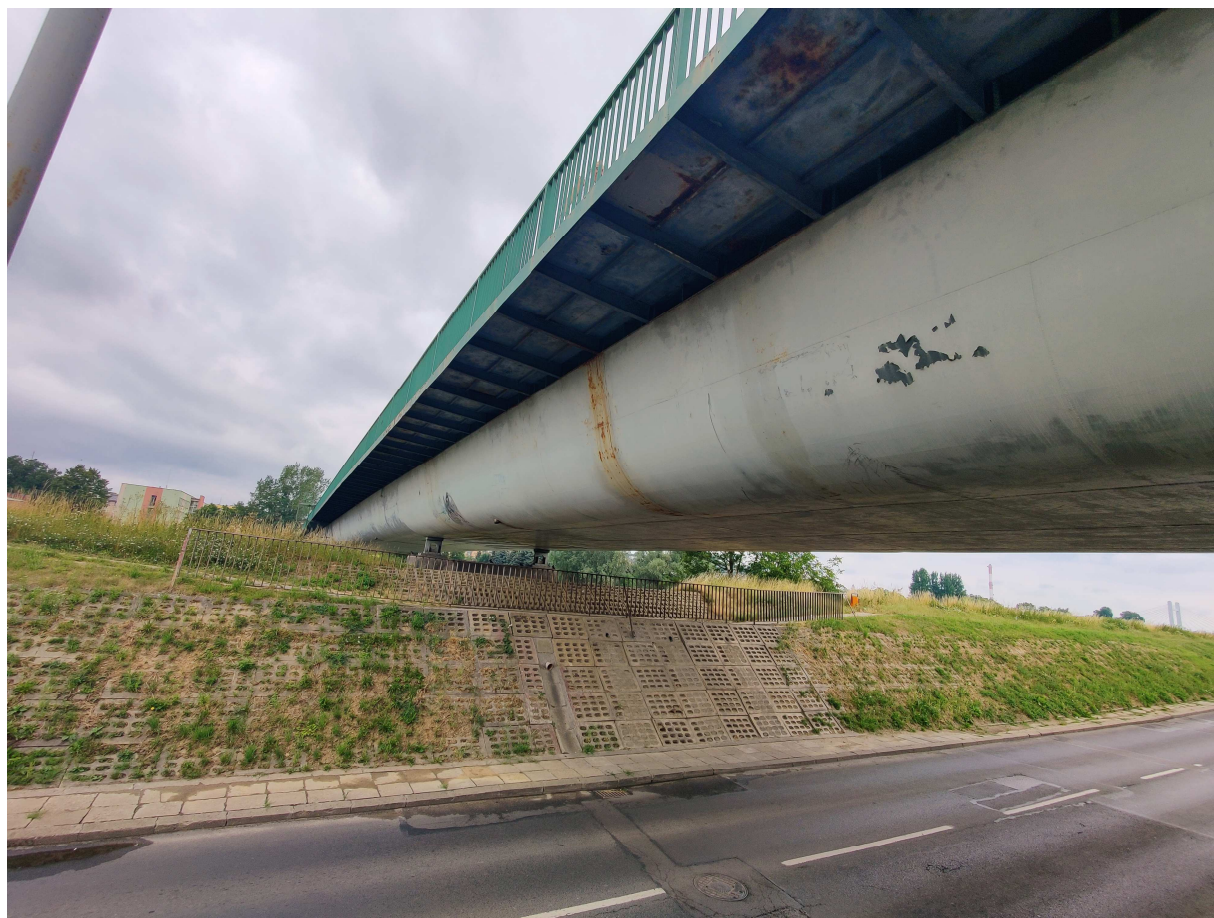
Fot. 41 Stan konstrukcji mostu

Konstrukcja nośna jest w zadowalającym stanie technicznym, bez większych uszkodzeń mogących mieć wpływ na nośność obiektu. Nie stwierdzono zarysowań ani pęknięć dźwigarów głównych ani ortotropowej płyty pomostu. Nie stwierdzono pęknięć spoin konstrukcji stalowej. Dźwigar główny – skrzynkowy – posiada pojedyncze zarysowania i lokalne ślady korozji. Jedynie w strefie przydylatacyjnej jest mocno skorodowany. Korozja dźwigara w jego wewnętrznej części sięga pierwszego żebra usztywniającego tj. ok. 3,0m. Na pozostałej długości wewnątrz skrzynki występują pojedyncze ogniska korozji oraz lokalne złuszczenia powłoki malarskiej. Stan techniczny dźwigara skrzynkowego należy uznać za zadowalający, jednak strefę przylegającą do przyczółka, ze względu na zaawansowaną korozję należy uznać niepokojący gdyż nienaprawienie w/w opisanych uszkodzeń spowoduje skrócenie okresu bezpiecznej eksploatacji. Dodatkowo degradację powłoki malarskiej przyspieszają ptaki gniazdujące wewnątrz dźwigara. Zalegające odchody powodują przyspieszoną utratę przyczepności powłoki malarskiej i przyspieszona korozję.

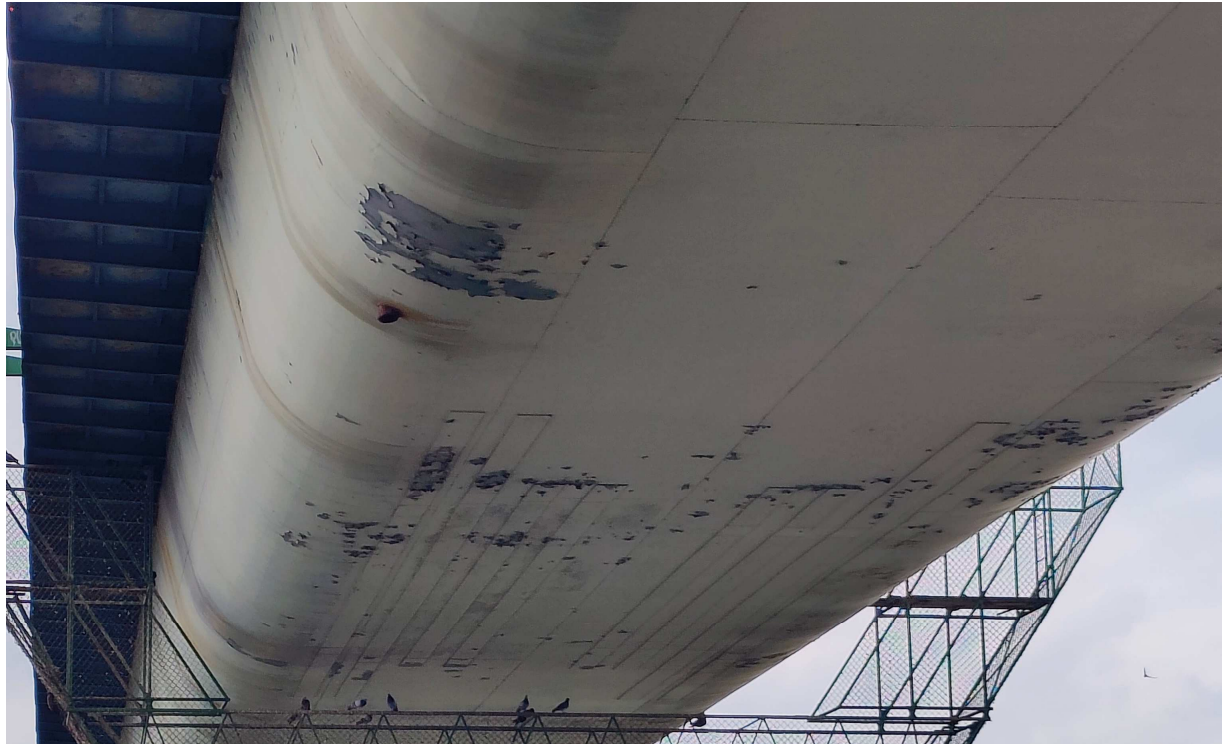
Fot. 42. Stan konstrukcji mostu.

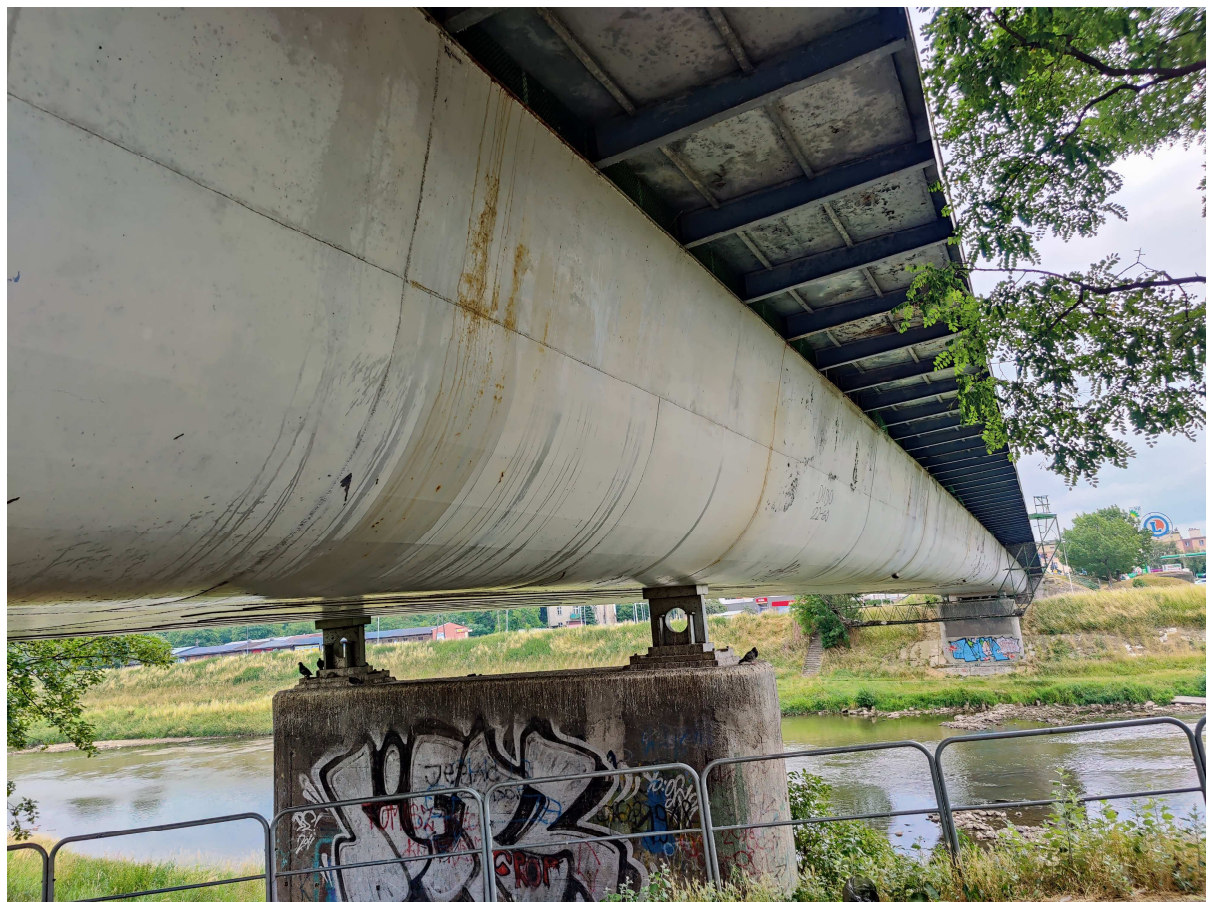
Fot. 43 Stan konstrukcji mostu
